INFORME PRELIMINAR

ACCIDENTE
WSTRW / RE / F-POST

MATRÍCULA: YV3440

JIA EXPEDIENTE N° 033/2025

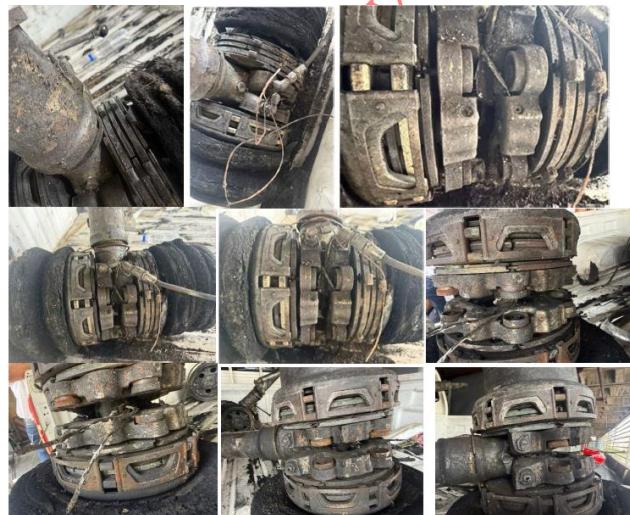
Imagen 48 Sistema de frenos de los trenes principales
Fuente: Investigador Encargado. Año: 2025

- **Sistema de Frenos:** Presentan daños por incendio a alta temperatura, las líneas hidráulicas y cables del sistema antiskid presentan rupturas y desgaste, daños que se pudieron ocasionar posterior al siniestro.

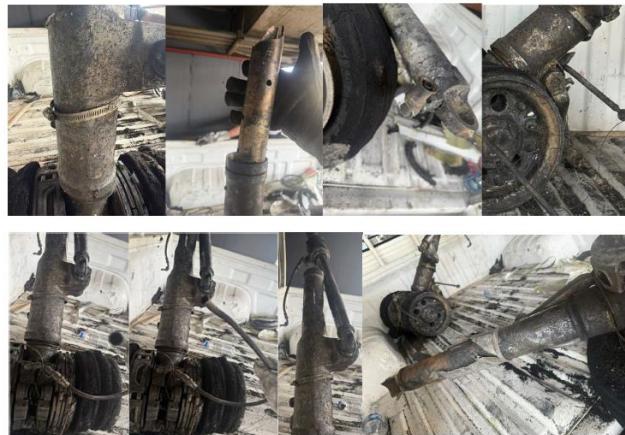
Imagen 49 Trenes principales LH y RH
Fuente: Investigador Encargado. Año: 2025

- **Tren de aterrizaje:** Presentan daños coherentes con la exposición al fuego, por impacto contra algún objeto, o por transitar en terreno irregular.

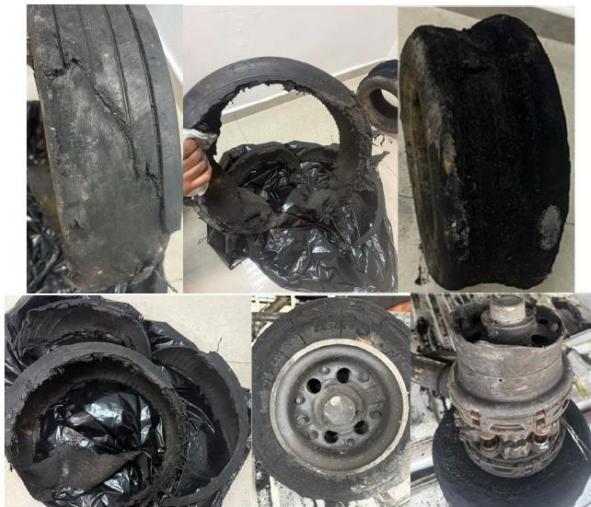
Imagen 50 Neumáticos trenes RH y LH
Fuente: Investigador Encargado. Año: 2025

- **Neumáticos:** Se evidencia estallido en el neumático #3 y #4 en respuesta al uso de freno, y en los cauchos #1 y #2 ruptura del rin debido al impacto, ambos neumáticos estuvieron expuestos a altas temperaturas.
