# INFORME FINAL

## ACCIDENTE RE

**MATRÍCULA:** YV2166

**FECHA:** 13/01/2023

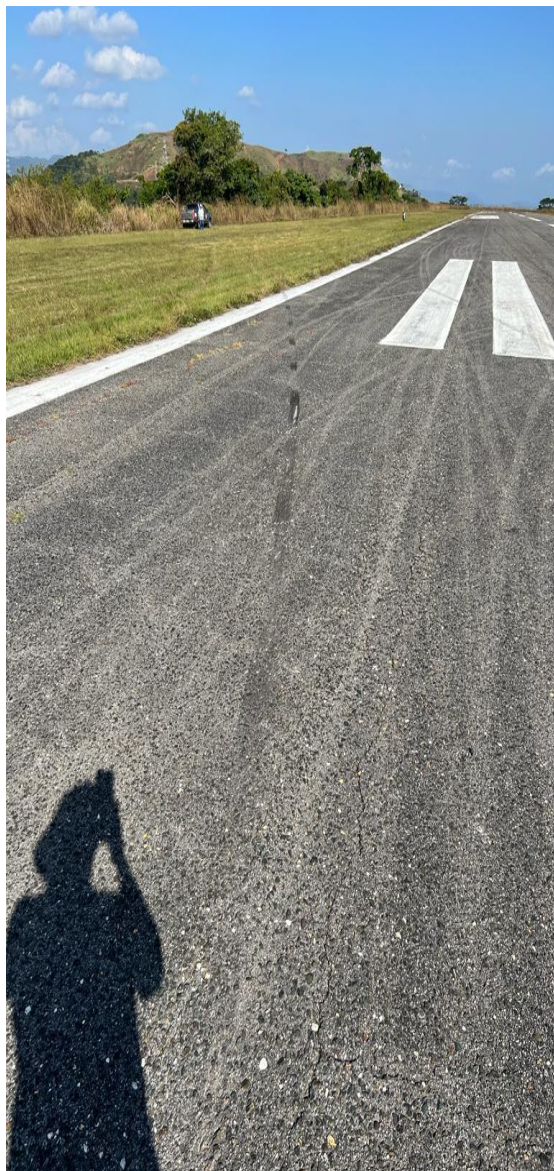
**Figura 2.**Rastro del freno izquierdo.  
**Fuente:** Investigador Encargado. **Año:** 2023.

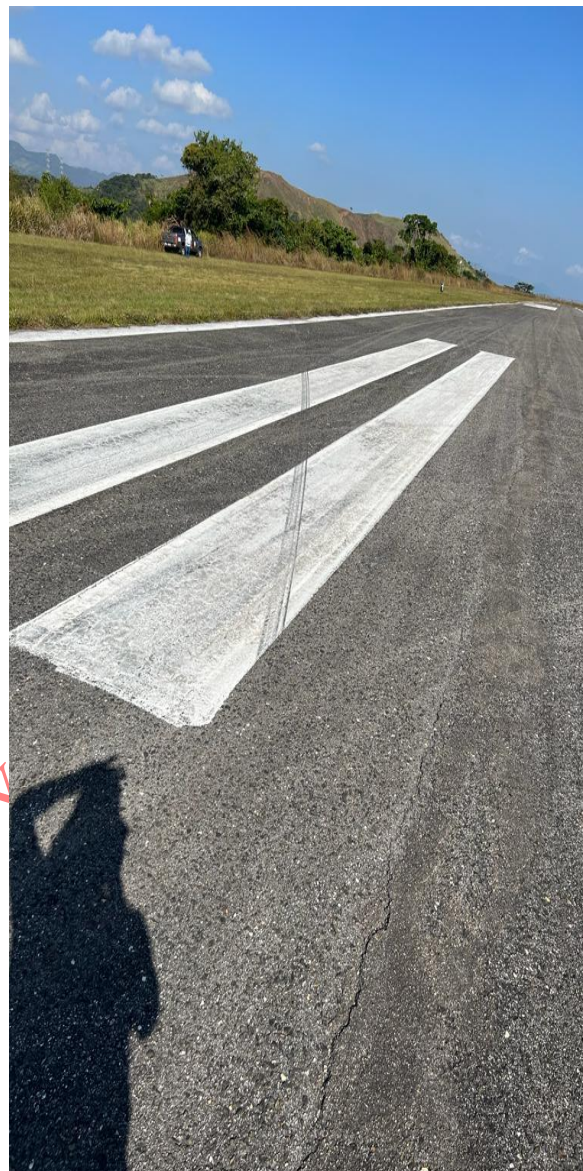
**Figura 3.**Rastro del freno derecho.  
**Fuente:** Investigador Encargado. **Año:** 2023.

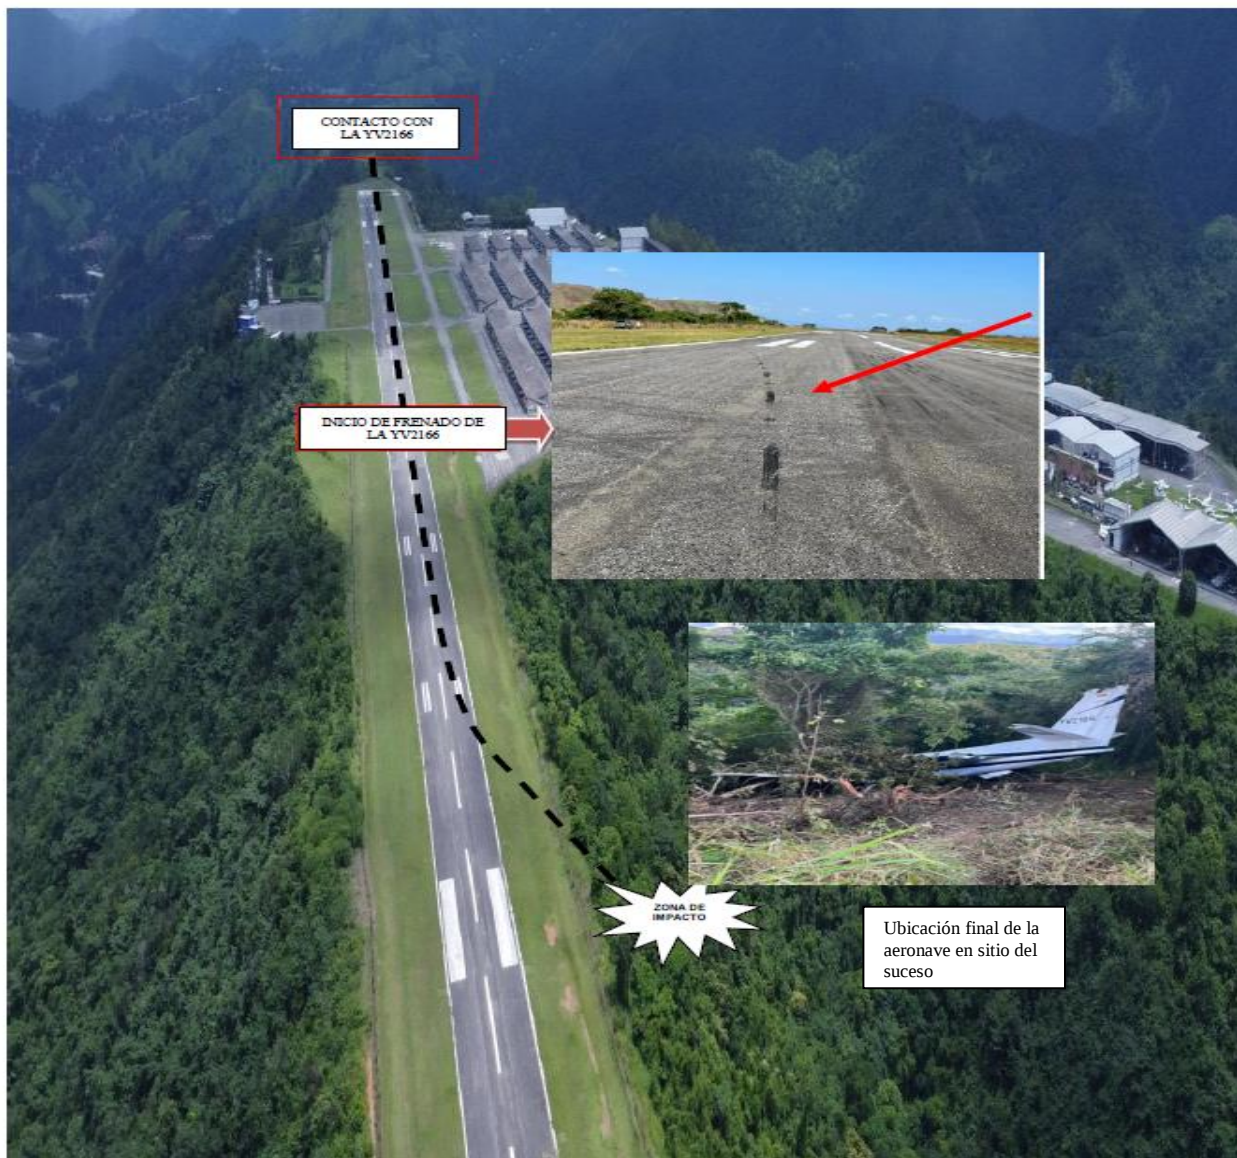
En fase de aterrizaje luego del enderezamiento para la toma de contacto la continuación del aterrizaje por la pista se desarrolló con normalidad hasta la tercera intersección de la **pista 10-28**. Cuando la aeronave **YV2166** **pasa por la tercera intersección rodando por la línea central de la pista 10-28** al desacelerar por debajo de **60 nudos (Kts)**, el Piloto realiza la retracción de los reversibles e inmediatamente el avión **presento una fuerte guiñada hacia el lado izquierdo**.

Para ese momento se había generado la **Excursión de Pista** hacia el lado izquierdo, resultando en el desplazamiento de la aeronave fuera del **área de seguridad Norte de la pista 10-28 e internándose hacia la Zona Norte de maleza**, sin permitir a la Tripulación aplicar el **freno de emergencia**, por la fracción tan corta de tiempo que dio origen al **Accidente y perdiéndose de vista del Controlador de la Torre de Control (TWR SVCS)**.

**Figura 4.** Trayectoria de aterrizaje del Aeronave YV2166.

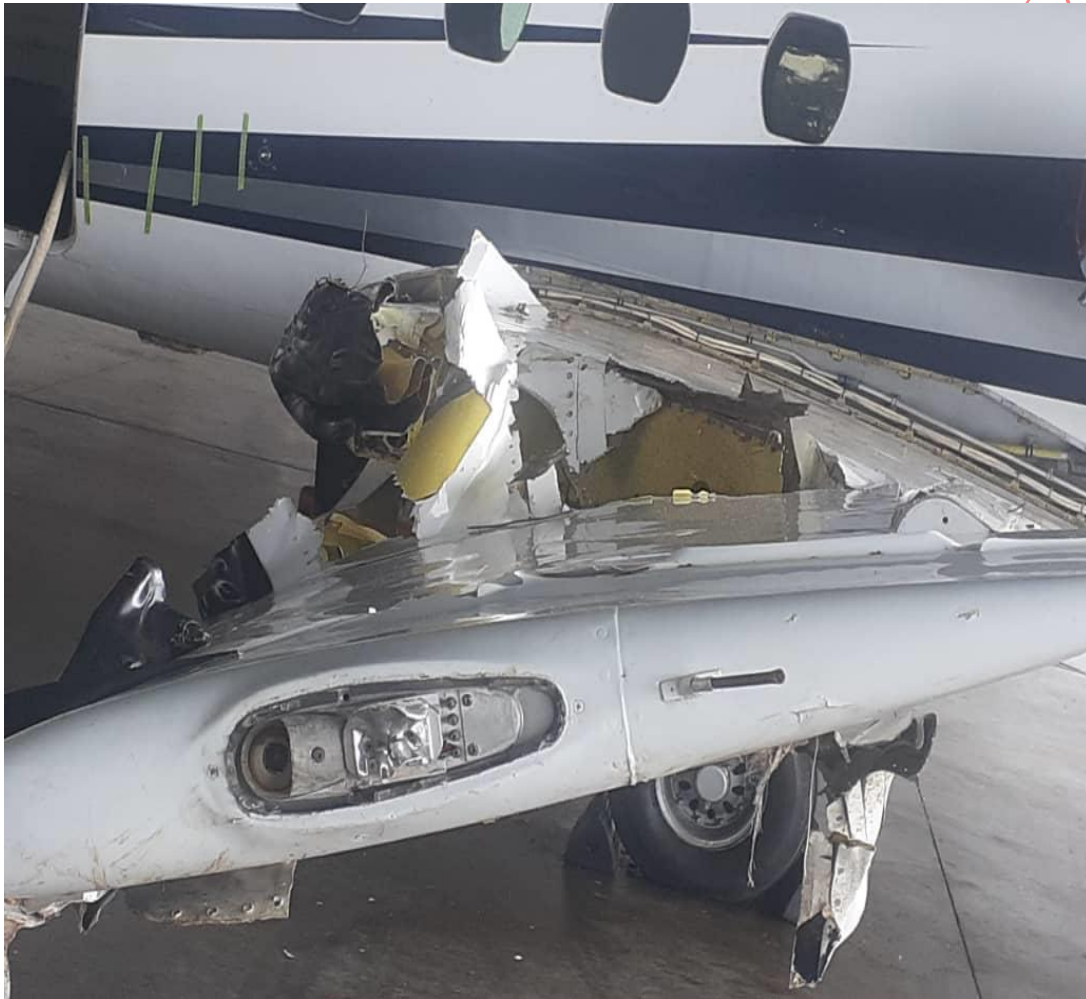
- Por los daños que presentan los planos de la aeronave no es posible tomar las medidas necesarias para determinar deformaciones estructurales plásticas en el fuselaje, sin embargo, observando las deformaciones de las pieles externas es muy probable que la aeronave haya perdido su simetría.

**Figura 5.** Deformación y rajadura del plano LH Y RH zona FS 531,FS 521, FS 631, FS 621 de la Aeronave **YV2166**.

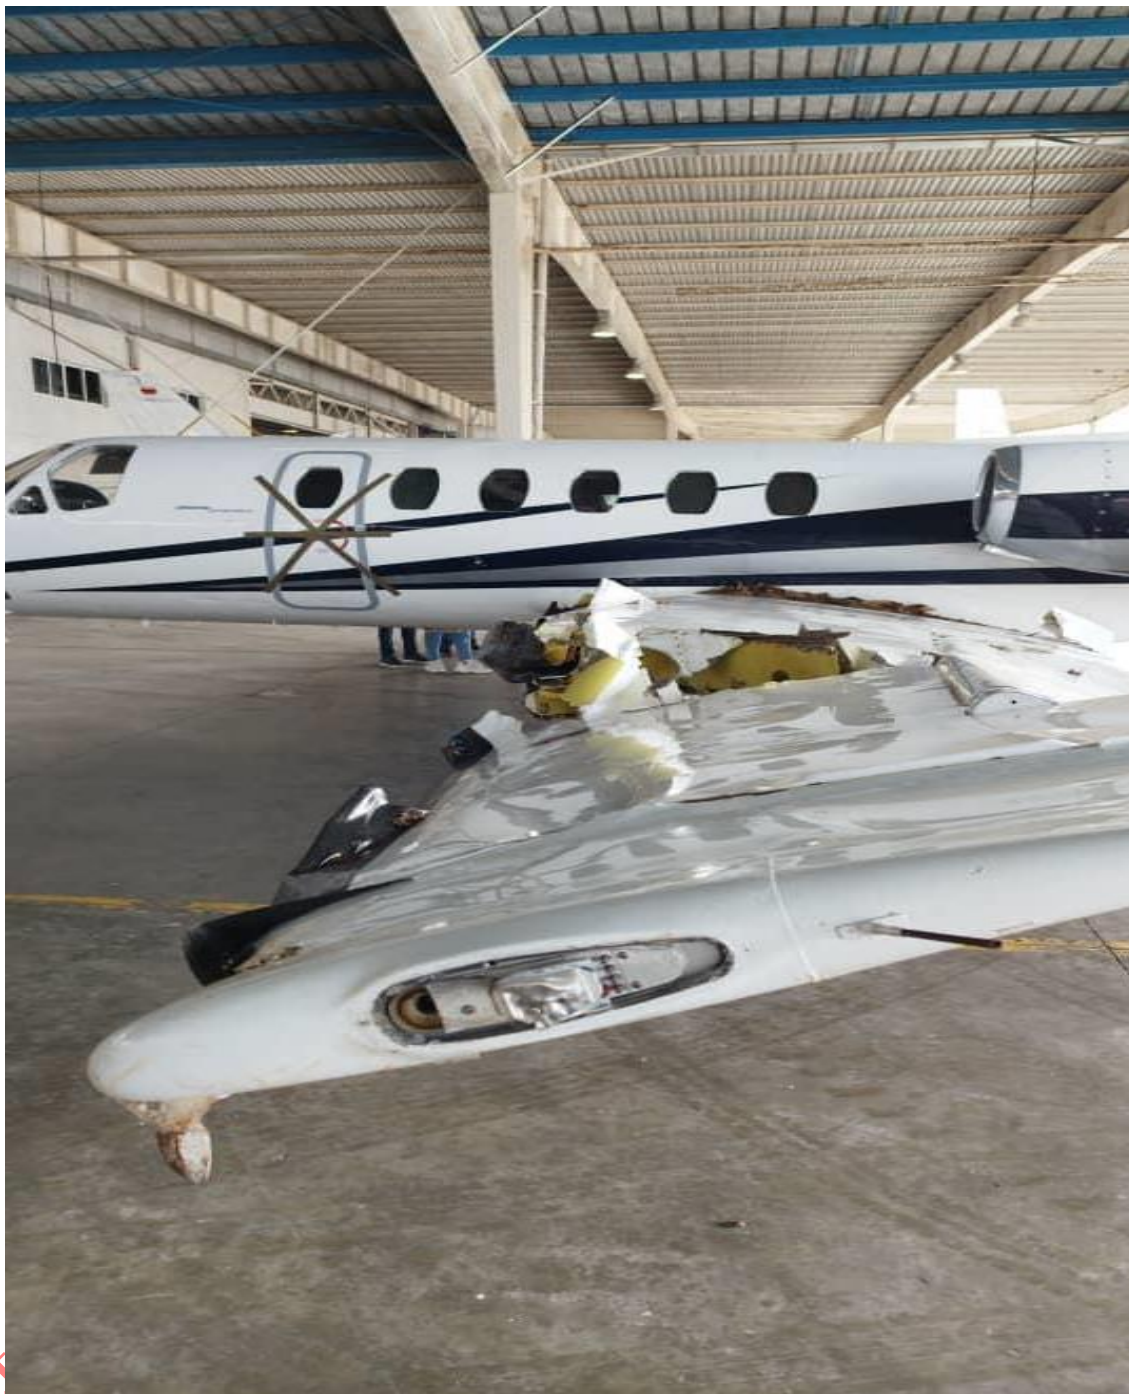
**Figura 6.** Deformación y rajadura del plano LH Y RH zona FS 531,FS 521, FS 631, FS 621 de la Aeronave **YV2166**.

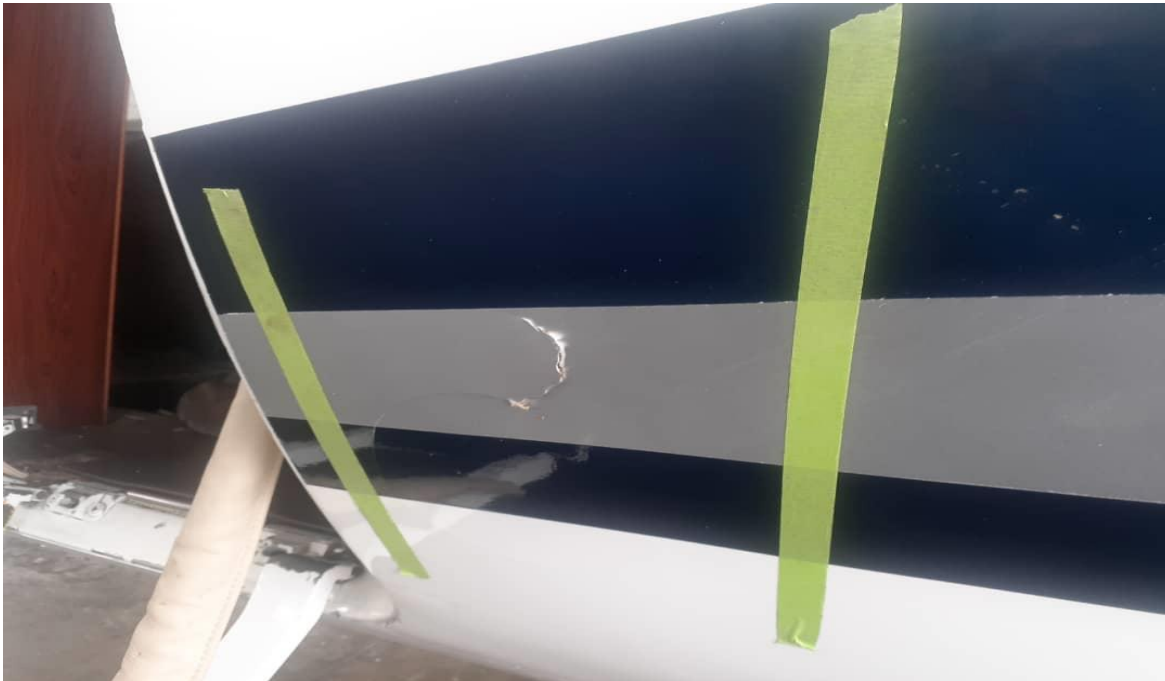
- El fuselaje presenta daños considerables, se requiere remover tapicería interna para una mayor evaluación (remaches sueltos).

**Figura 7.** Deformación del fuselaje delantero FS 261 de la Aeronave YV2166.

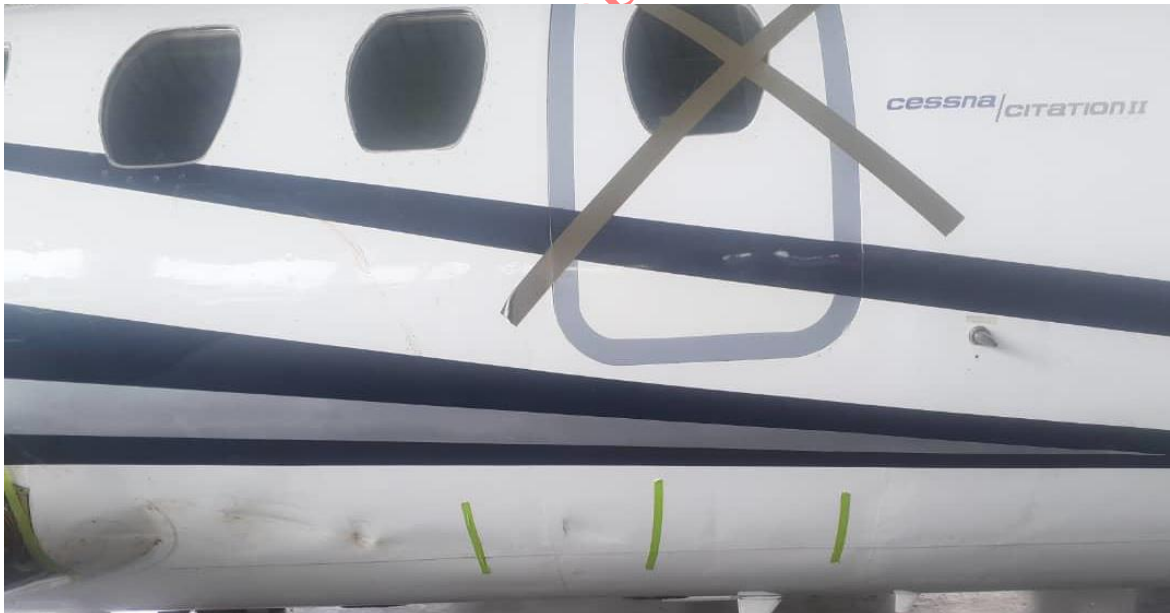
**Figura 8.** Deformación de la zona baja del fuselaje delantero FS 295 de la Aeronave YV2166.

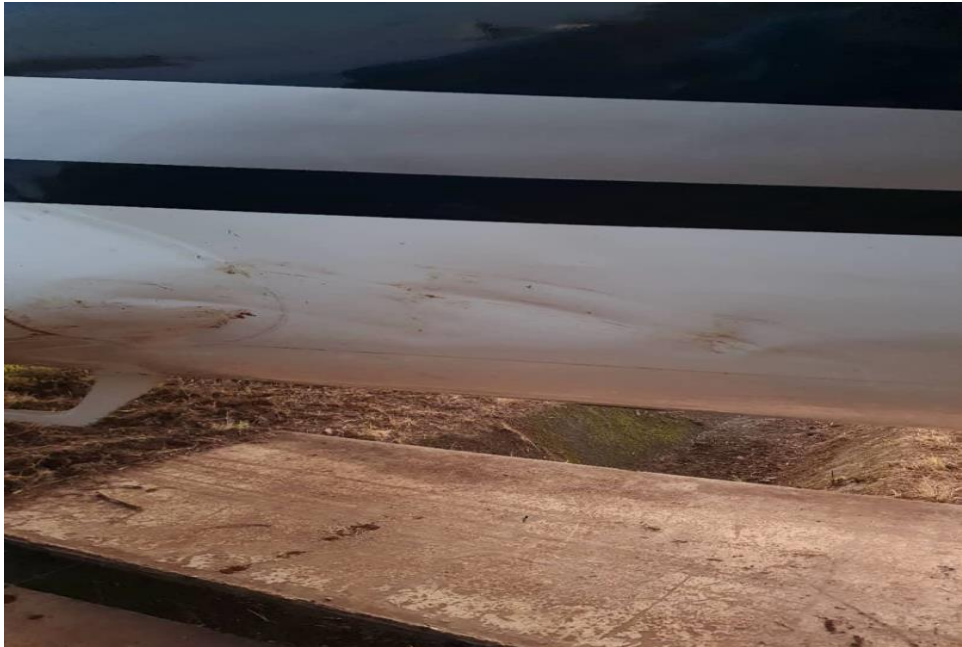
**Figura 9.** Deformación de la zona baja del fuselaje delantero FS 161 de la Aeronave YV2166.

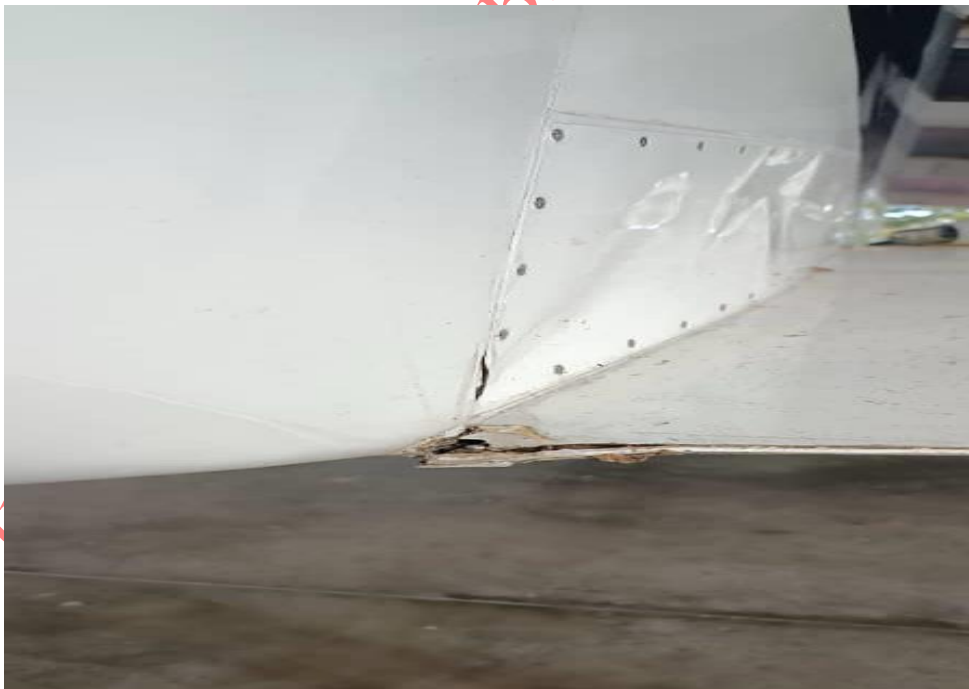
- La parte interna del encastre de ambos planos presenta deformación.

**Figura 10.** Deformación en el encastre del ala FS 511 de la Aeronave YV2166.

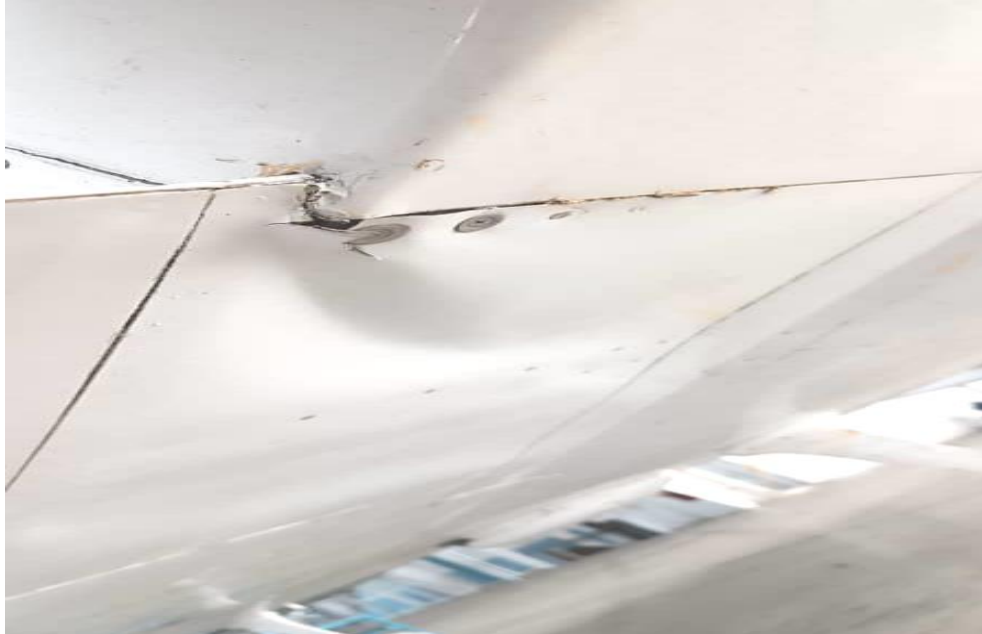
**Figura 11.** Deformación en el encastre del ala RH FS 611  
**Fuente:** Investigador Encargado. **Año:** 2023.

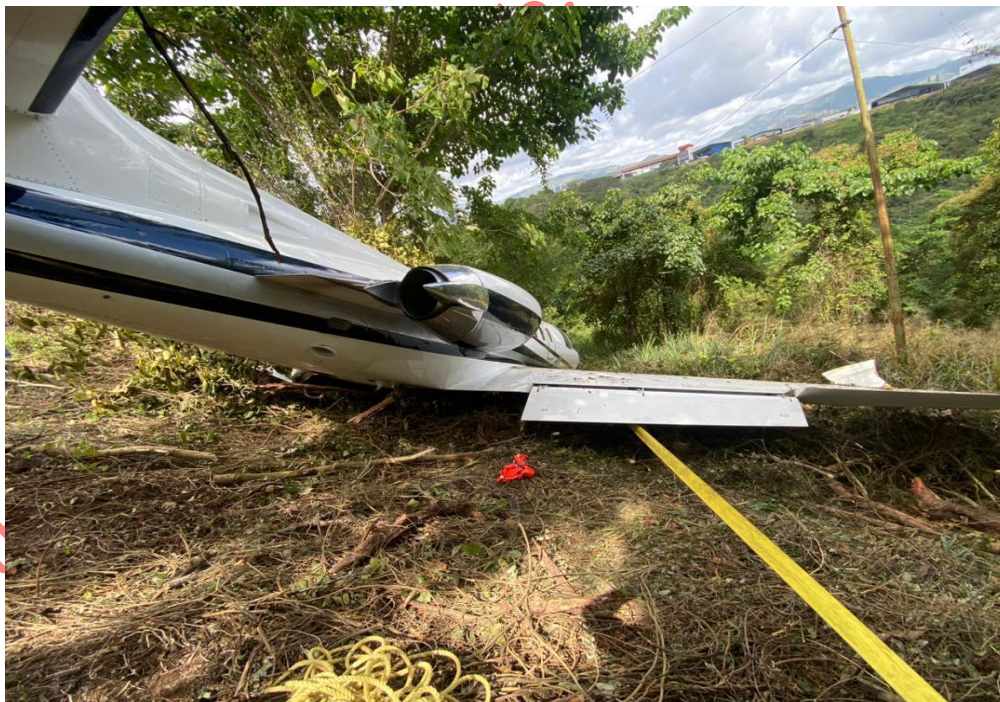
- Presentan deformación en los planos, borde de ataques, fuselaje trasero y delantero.

**Figura 12.** Daños en el Plano Derecho parte posterior de la Aeronave YV2166.  
**Fuente:** Investigador Encargado. **Año:** 2023.

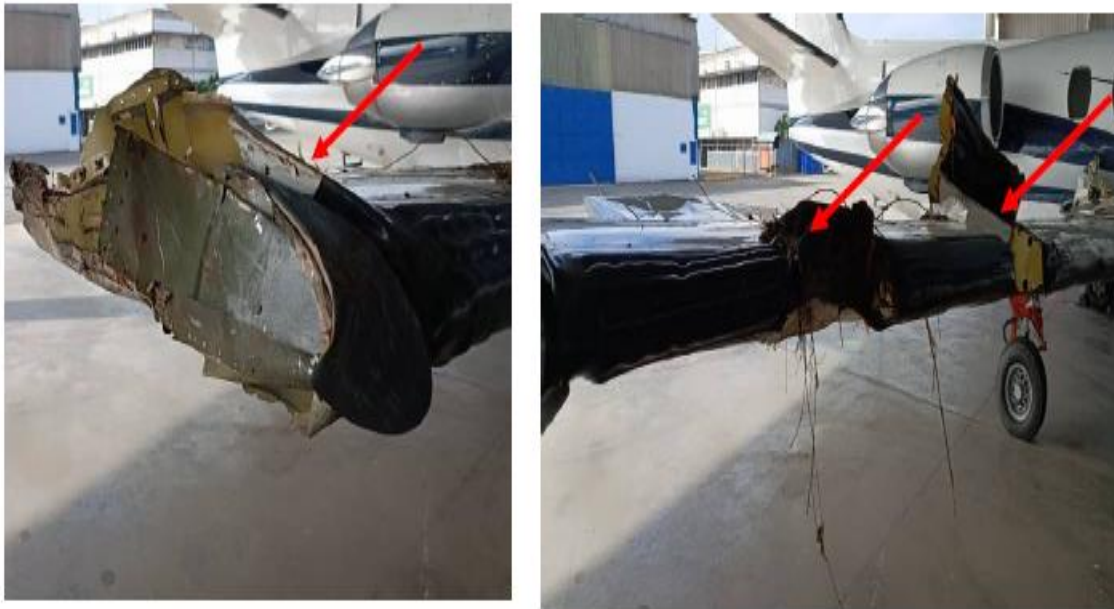
**Figura 13.** Daños en el Plano Derecho parte anterior de la Aeronave YV2166.  
**Fuente:** Investigador Encargado. **Año:** 2023.

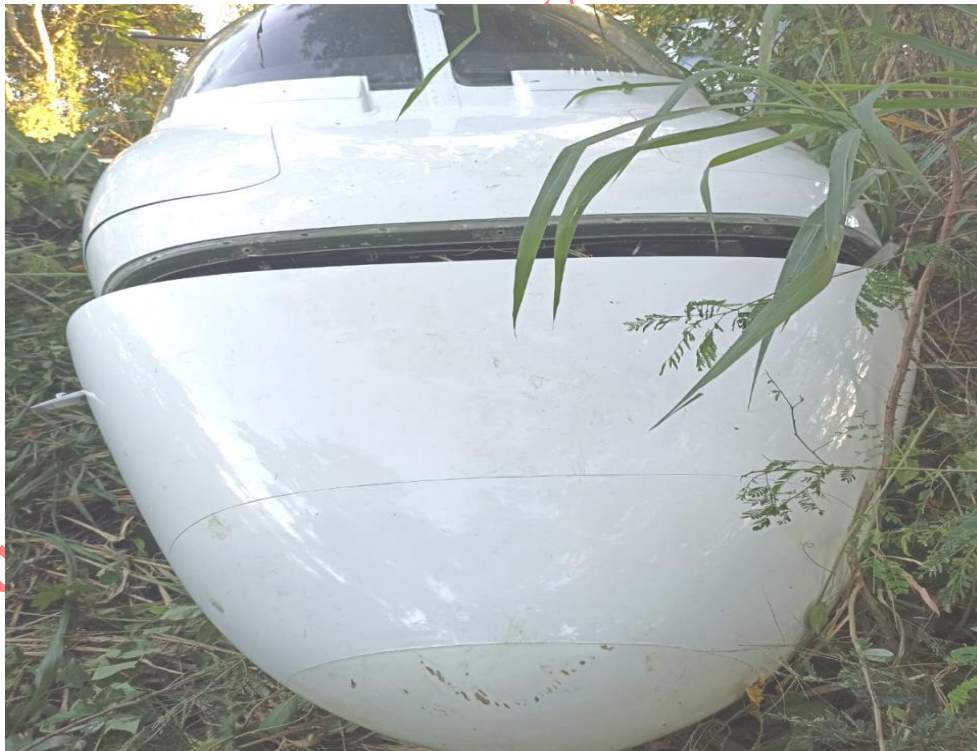
- El área de la nariz de la aeronave presenta deformación considerable.

**Figura 14.** Daños en el Radón de la Aeronave YV2166.  
**Fuente:** Investigador Encargado. **Año:** 2023.

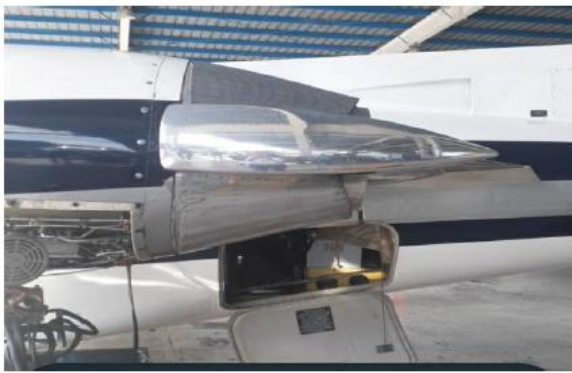
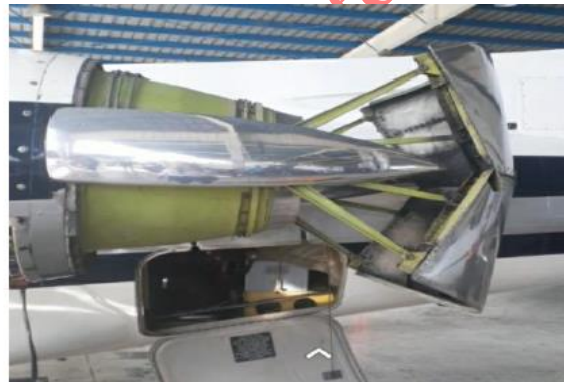
- Ambos “reversibles” retraídos y asegurados.

**Figura 21.** Ambos “Reversibles” Retraídos Y Asegurados de la Aeronave YV2166

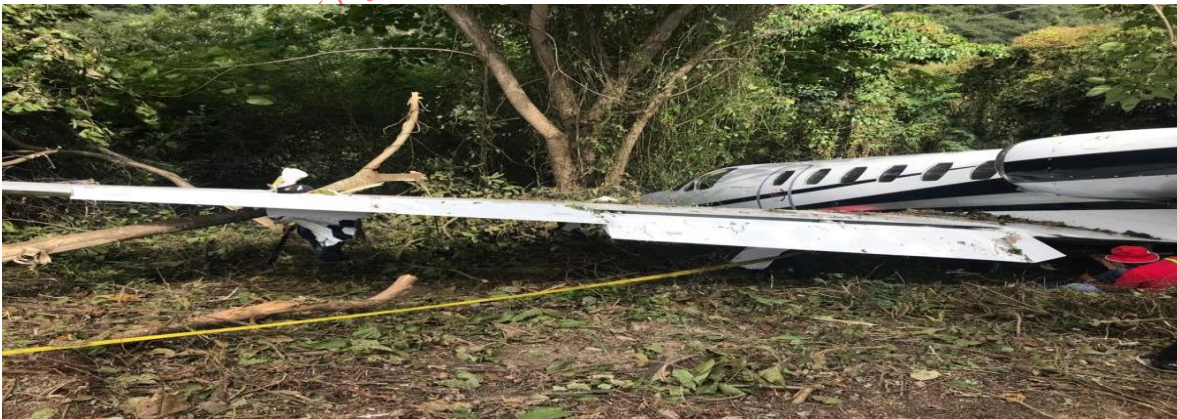
- Flaps en ambas alas extendidos parcialmente. Se puede asumir que su movilidad quedó restringida por los daños recibidos durante la excursión de la pista.

**Figura 22.** Flaps en Ambas Alas Extendidos

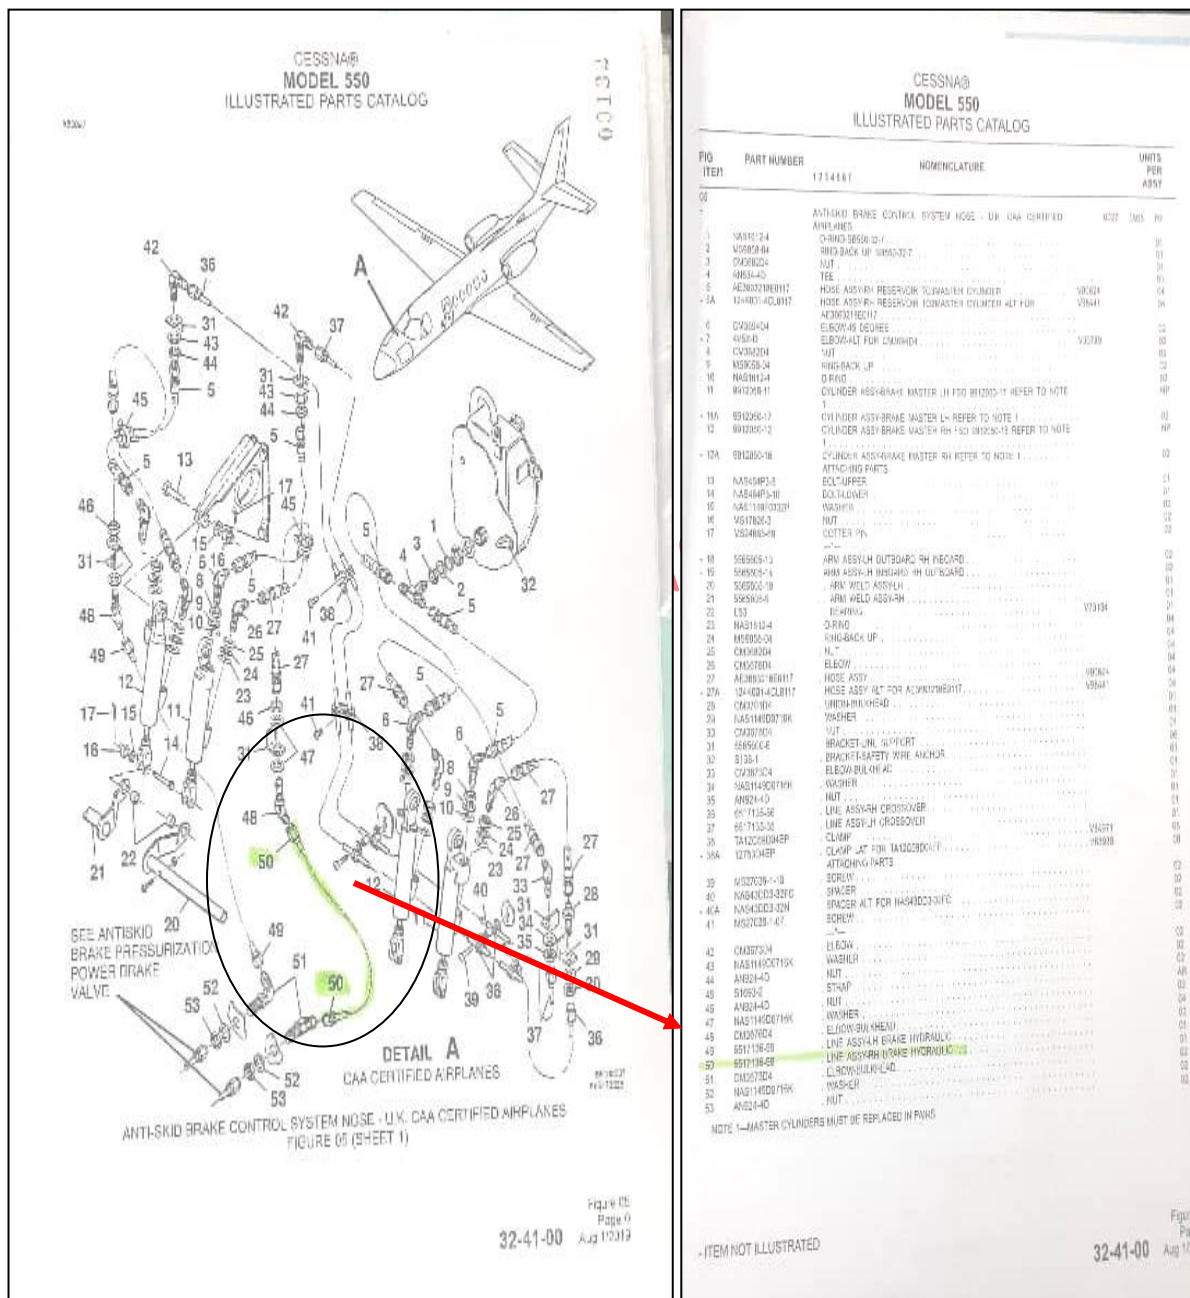
- Se pudo evidenciar que la tubería del pedal de freno derecho presenta severa abrasión y que finalmente perforada por un cable de control (Guaya) del sistema de dirección del tren de nariz, perdiéndose subsecuentemente la capacidad de transmitir presión hidráulica de ese cilindro de frenos hasta la rueda derecha.

**Figura 23. Líne Assy Rh Breake Hydraulic N° 6517136-58**  
Fuente: Investigador Encargado. Año: 2023

La Dirección General de la Oficina Administrativa de Seguridad del Transporte/ Junta Investigadora de Accidentes de Aviación Civil basado en el análisis de los elementos, datos, hallazgos y evidencias disponibles determinó que la causa probable de este suceso fue una falla en el sistema de frenos específicamente en la tubería del pedal de freno derecho producida por una severa abrasión y perforación de la línea, es importante destacar que estas piezas son ON CONDITION (se reemplaza cuando se daña).

- 003 / 2023 OMAC1 Incrementar los tiempos de inspección a los componentes descritos por el fabricante como ON CONDITION, con la finalidad de prevenir la repetición de sucesos análogos.

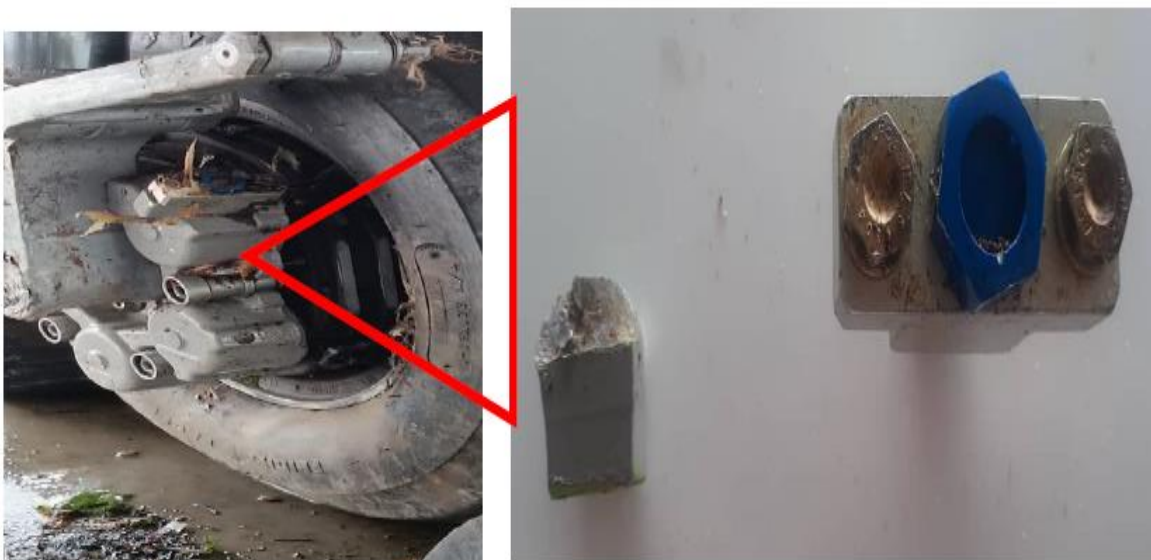
- El conjunto de freno del lado izquierdo presenta también un pequeño daño exterior que NO afecta su funcionamiento. Investigaciones detalladas posteriores pudieron demostrar que dicho daño fue ocasionado, DURANTE la excursión de la pista debido a la gran cantidad de restos vegetales encontrados cerca del área dañada.

**Figura 25. Daños del CALIPER DEL TREN PRINCIPAL IZQUIERDO de La Aeronave YV2166**  
**Fuente:** Investigador Encargado. **Año:** 2023

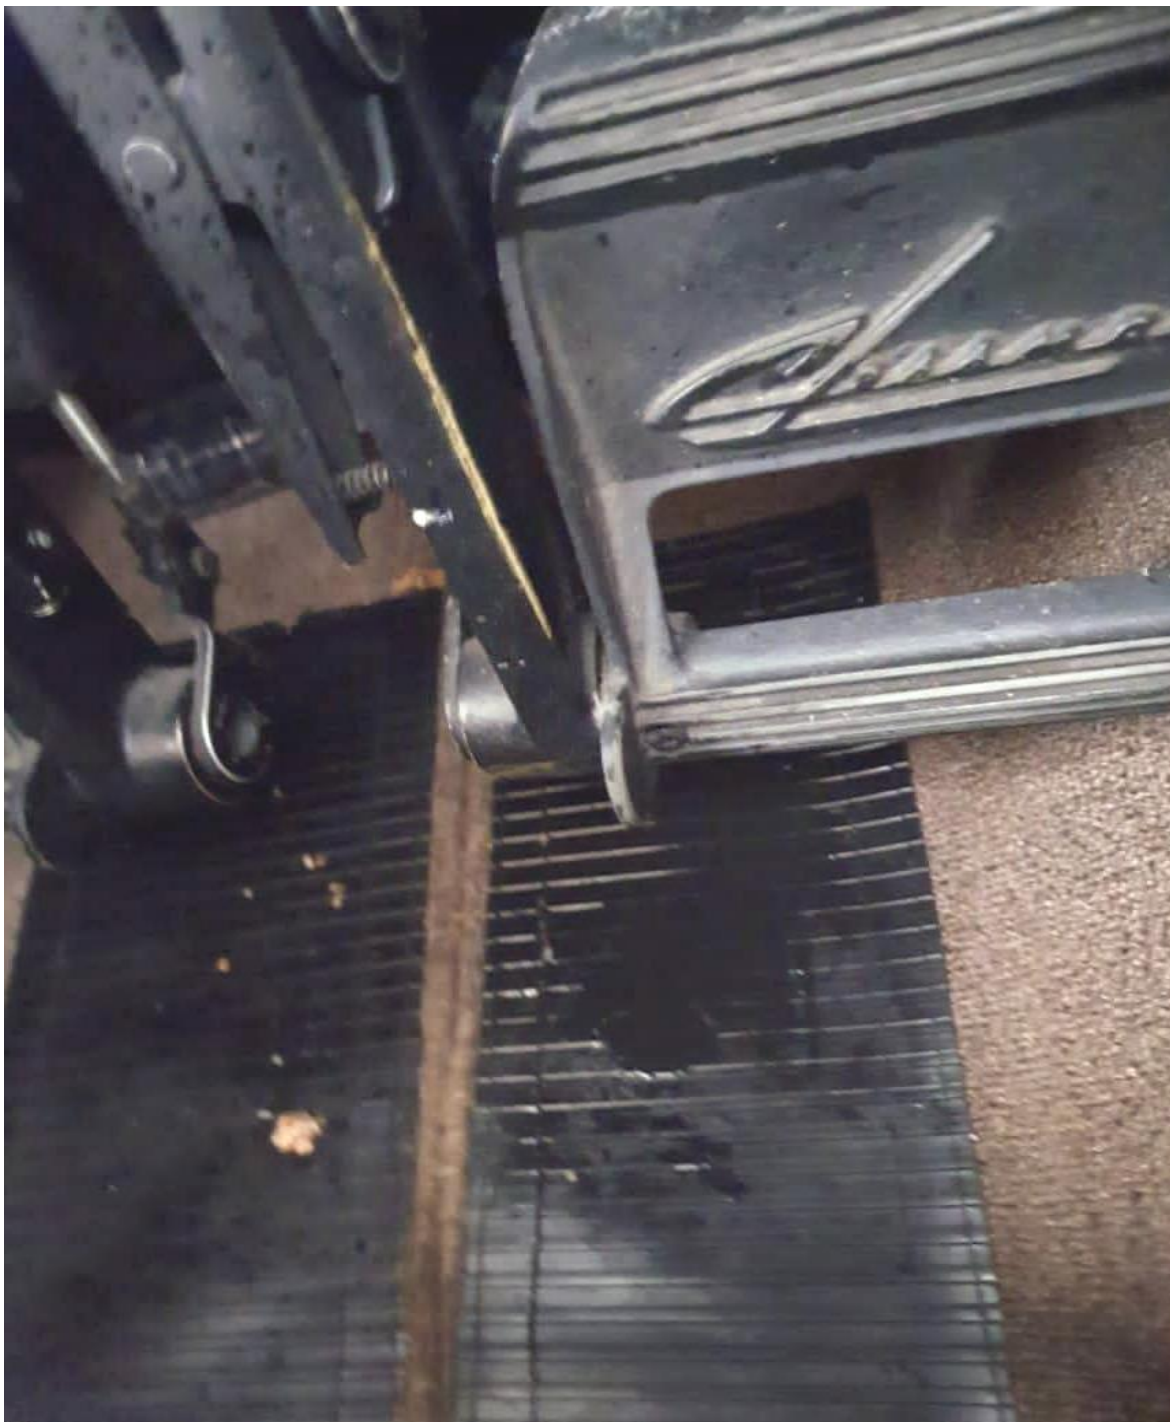
**Figura 26. Fuga de** Líquido hidráulico en los pedales FS 232 de la Aeronave YV2166  
**Fuente:** Investigador Encargado. **Año:** 2023
