# INFORME FINAL

**ACCIDENTE  
WSTRW / LATL / LOC-I**

**MATRÍCULA:** YVO211

**MODELO:** 206B

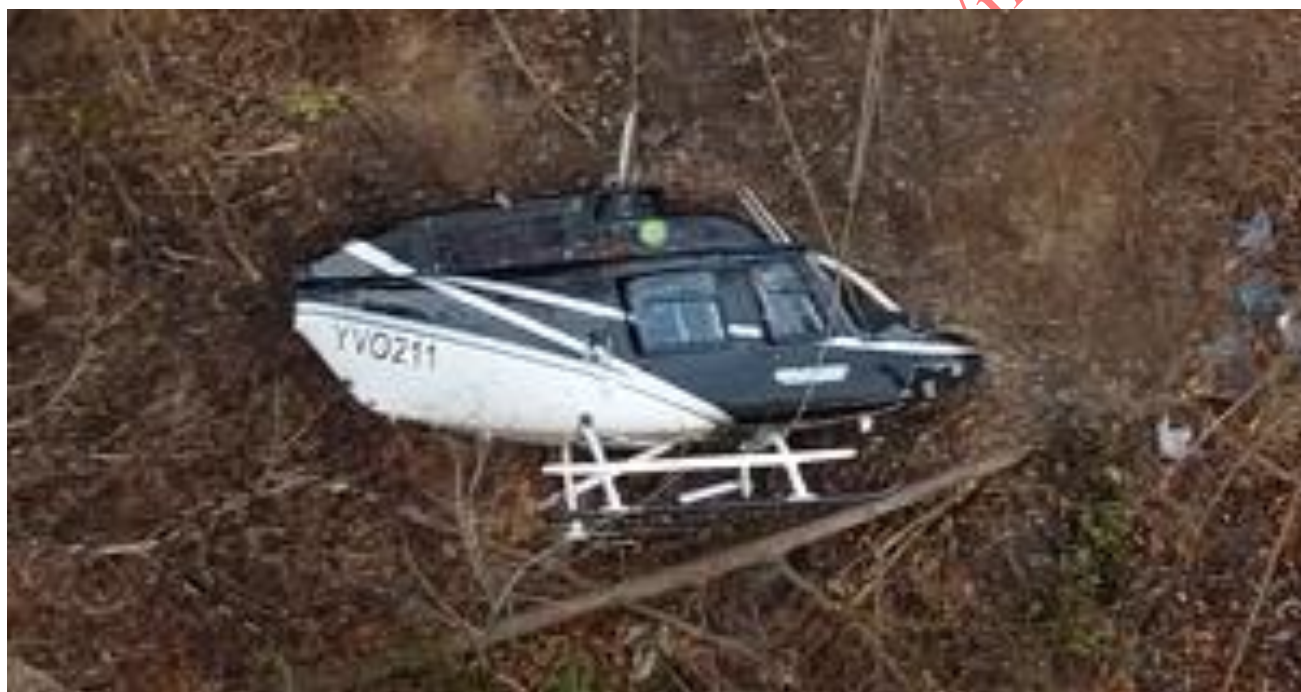
La aeronave quedó totalmente destruida por el impacto.

**Fotografía 1 Aeronave siniestrada**  
**Fuente:** Investigador encargado. **Año:** 2024

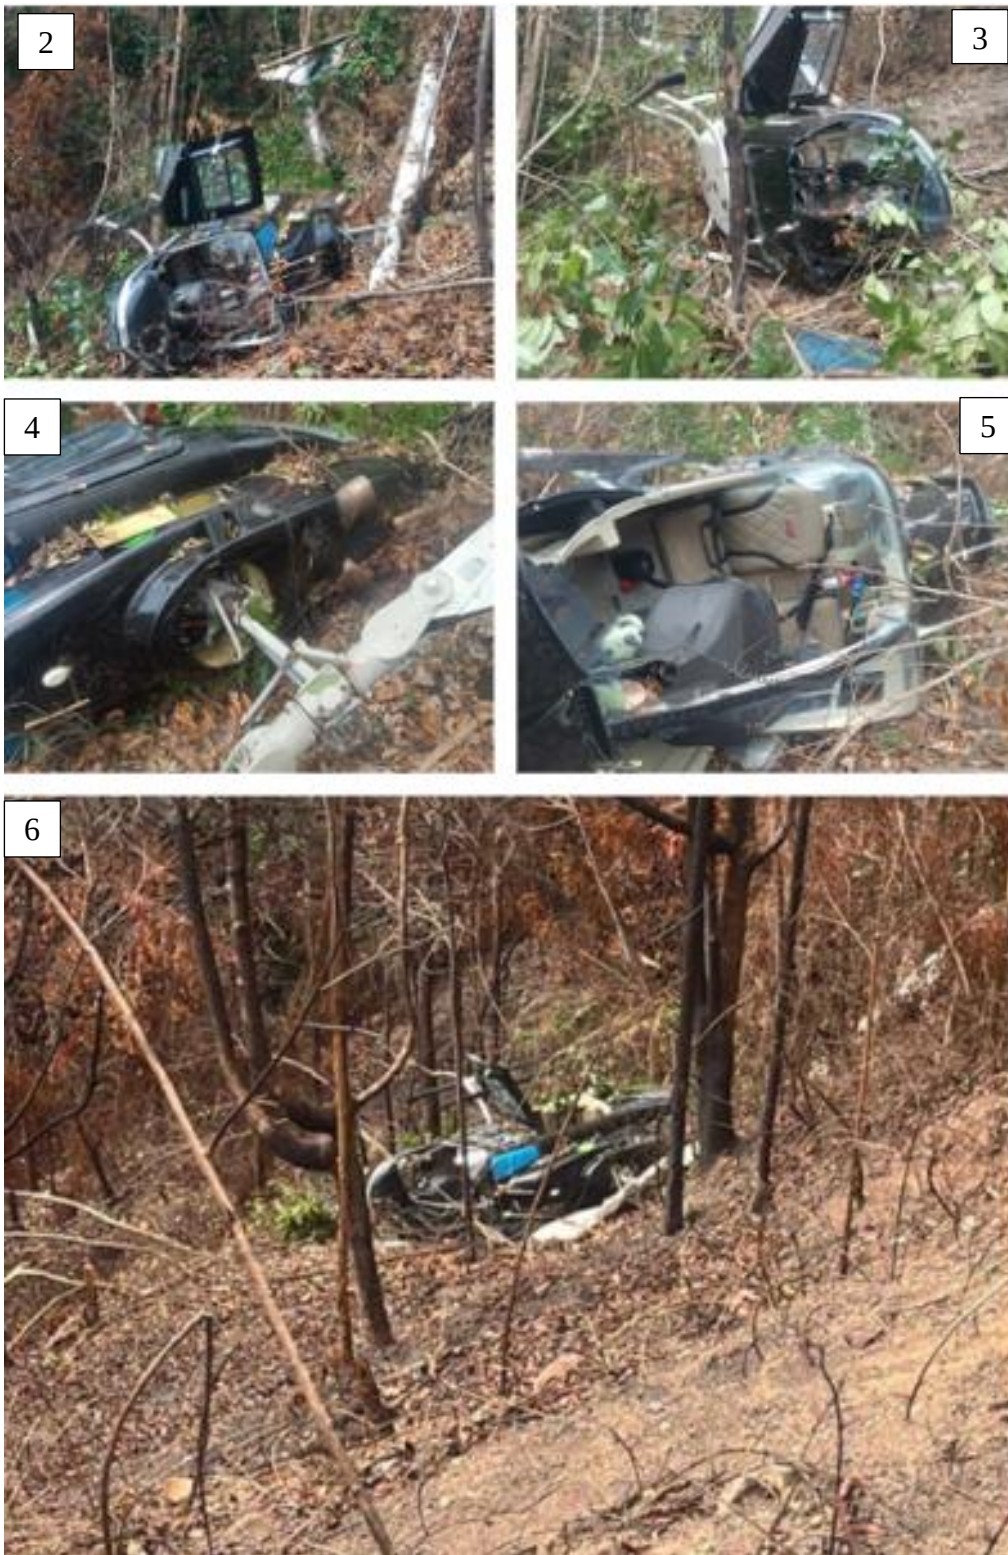
**Fotografía 2, 3, 4, 5 y 6. Aeronave siniestrada YVO211.**  
**Fuente:** Investigador encargado. **Año:** 2024

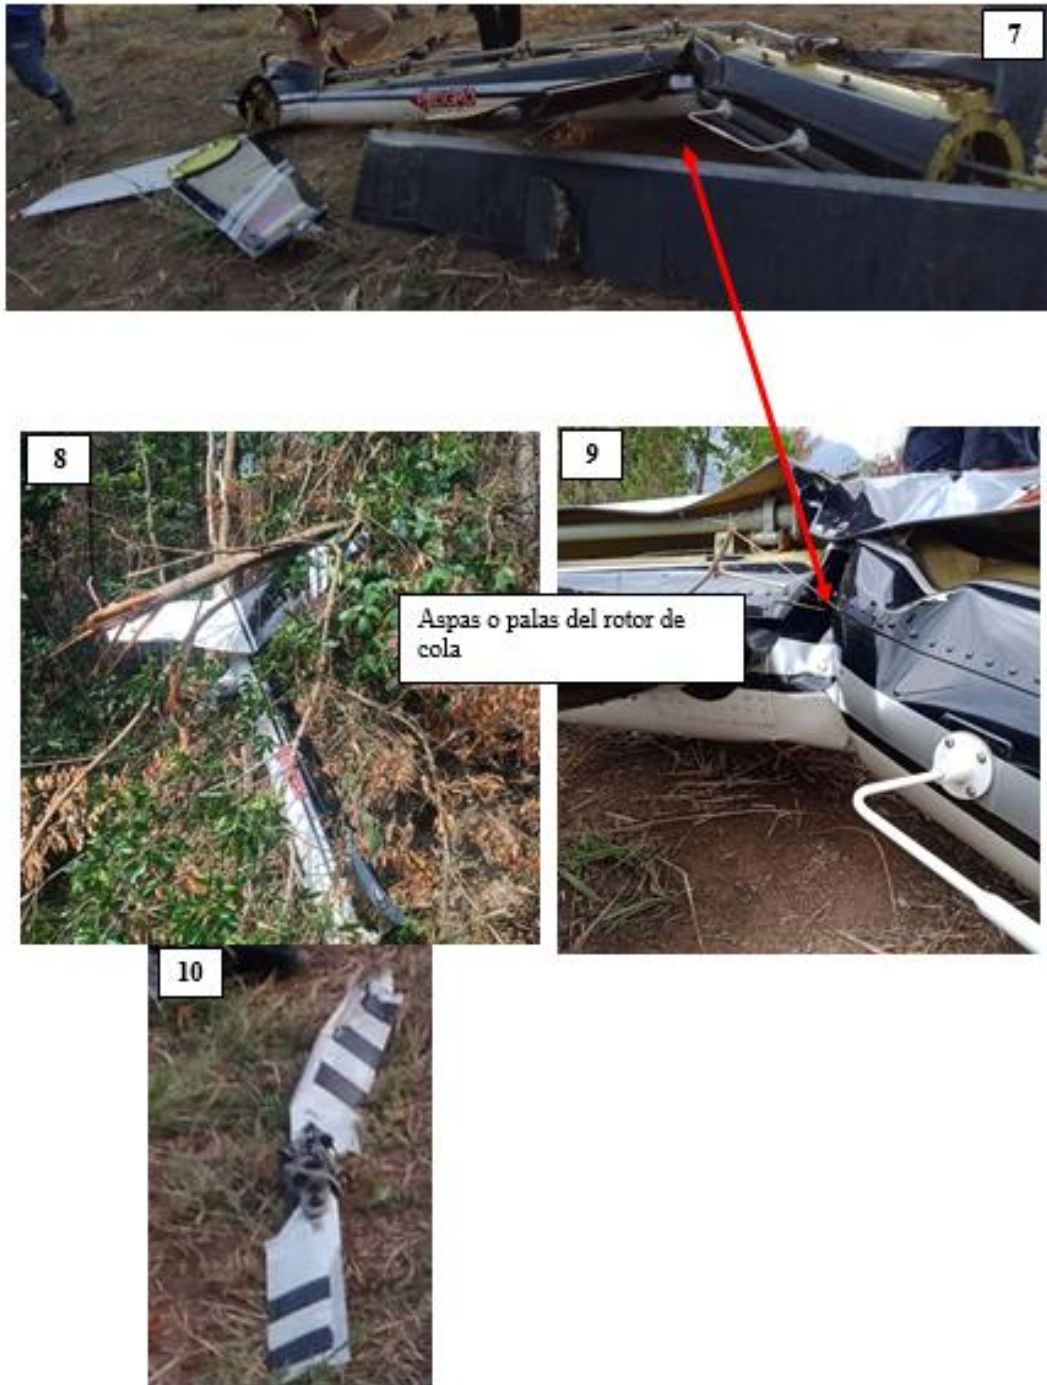
**Fotografía 7, 8,9 y 10.** Daños en el rotor de cola y palas del YVO211.  
**Fuente:** Investigador encargado. **Año:** 2024

1. Punta de pala
2. Palas
3. Núcleo
4. Sistema de control
5. Sistema de lubricación

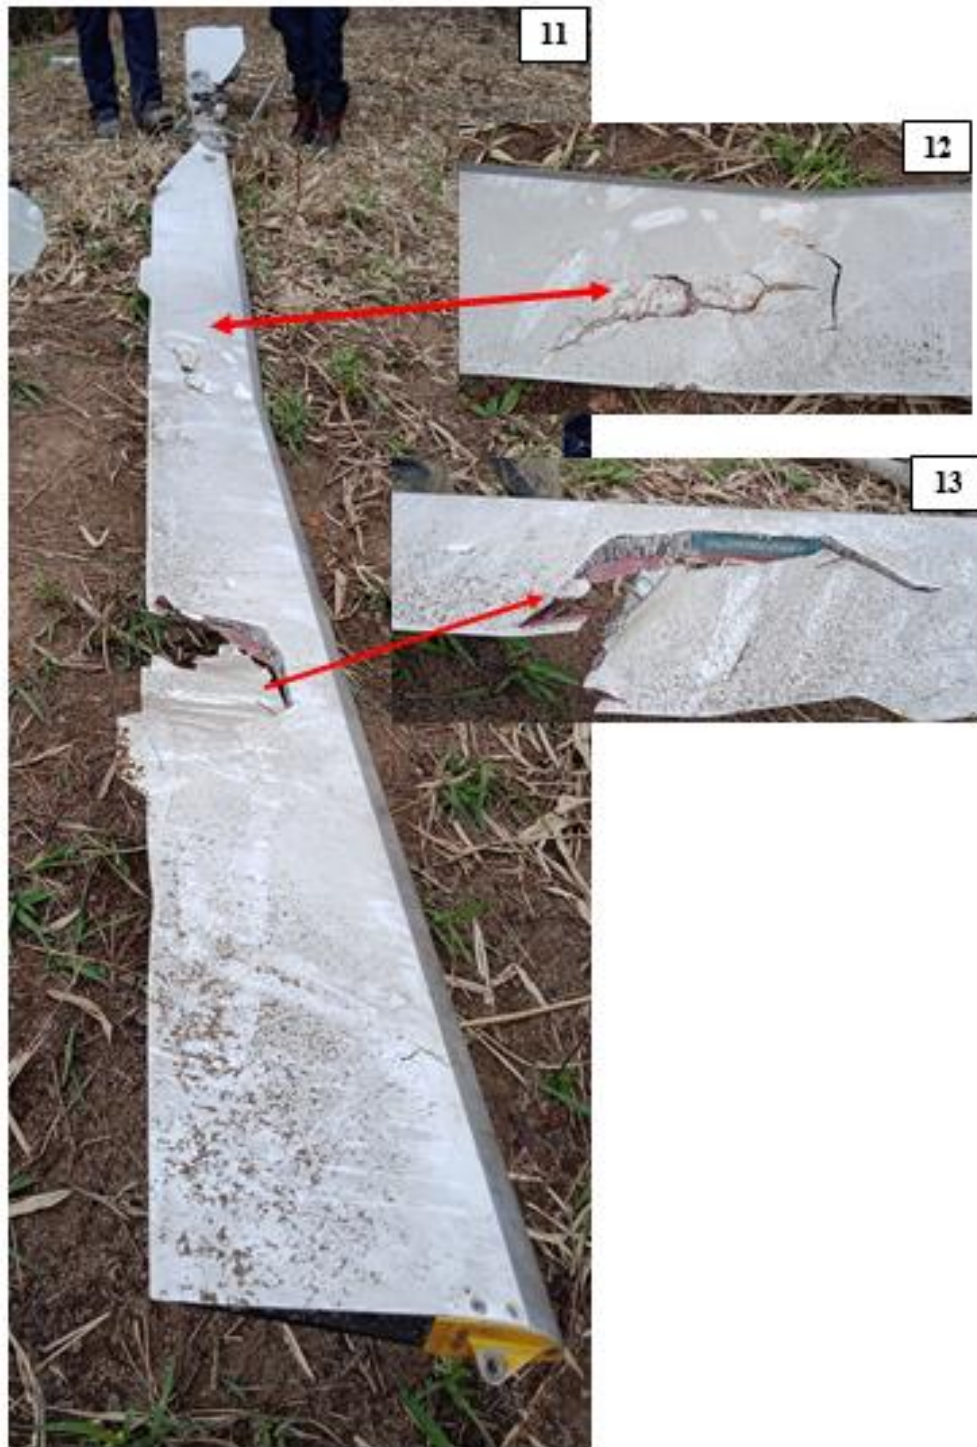
**Fotografía 11, 12 y 13.** Daños en las palas del rotor principal YVO211.  
**Fuente:** Investigador encargado. **Año:** 2024

1. Palas
2. Mástil
3. Sistema de control
4. Montantes de la transmisión
5. Punta de las palas

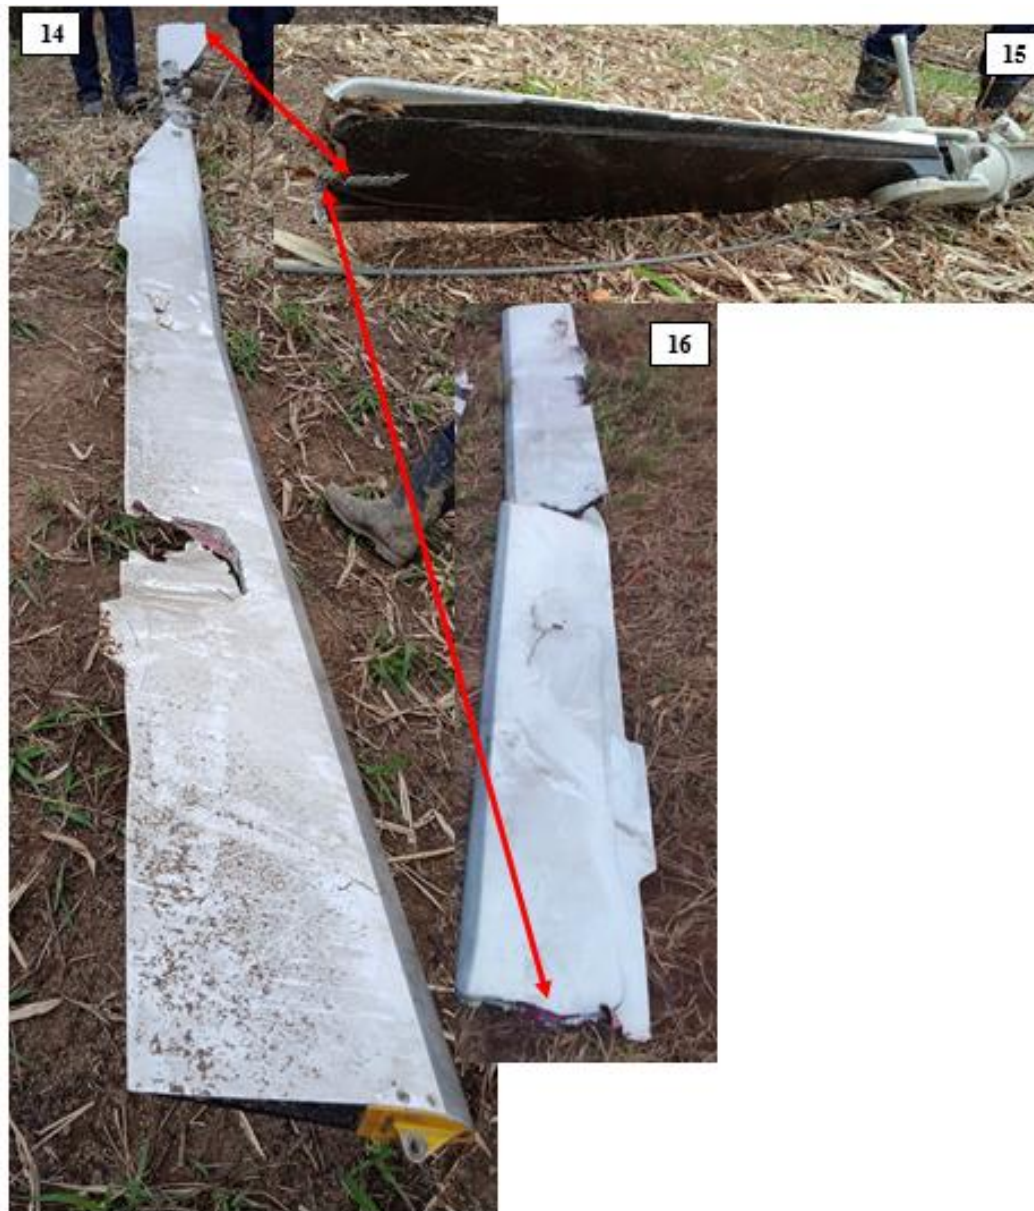
**Fotografía 14, 15 y 16.** Daños en las Aspas o palas del rotor principal YVO211.  
**Fuente:** Investigador encargado. **Año:** 2024

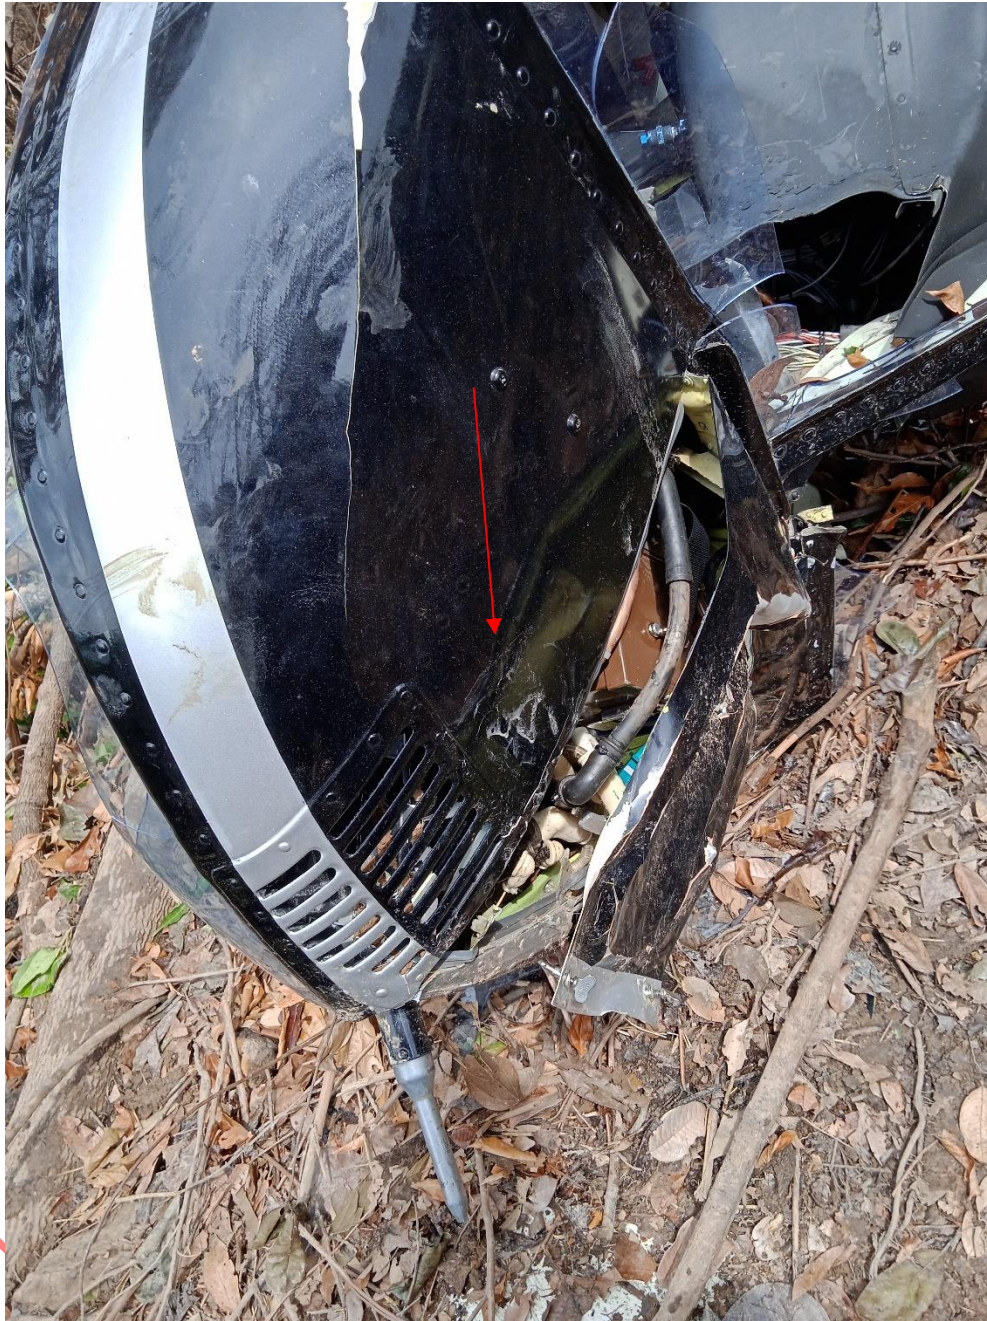
**Fotografía 17** Daños fuselaje de la nariz YVO211.  
**Fuente:** Investigador encargado. **Año:** 2024

6. Estabilizador vertical
7. Estabilizador horizontal derecho
8. Estabilizador horizontal izquierdo
9. Nariz del cuerpo básico

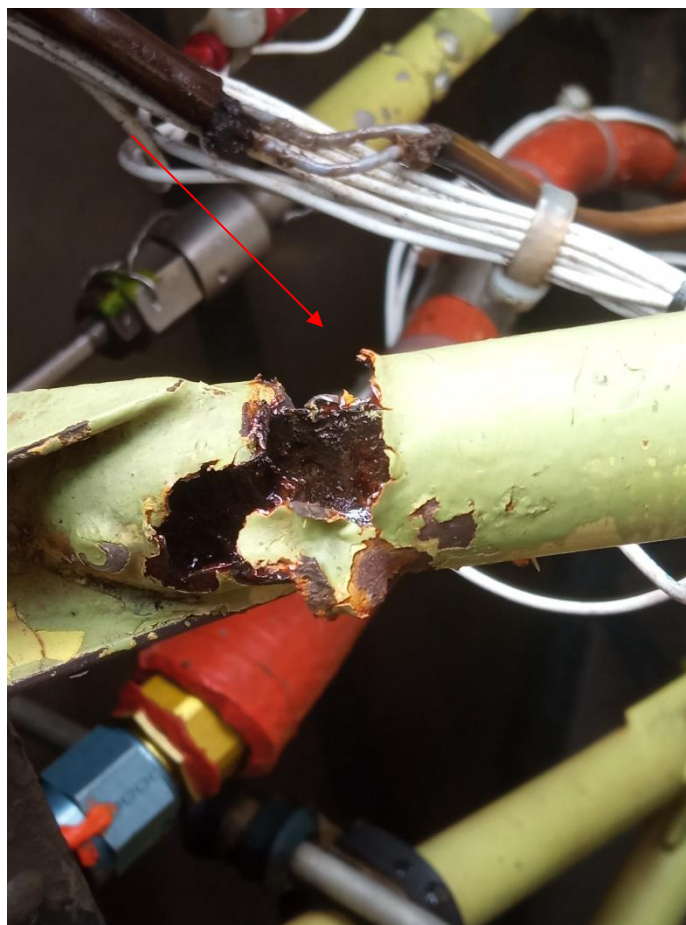
**Fotografía 18.** Daños montante del motor YVO211.  
**Fuente:** Investigador encargado. **Año:** 2024

1. Montantes del motor

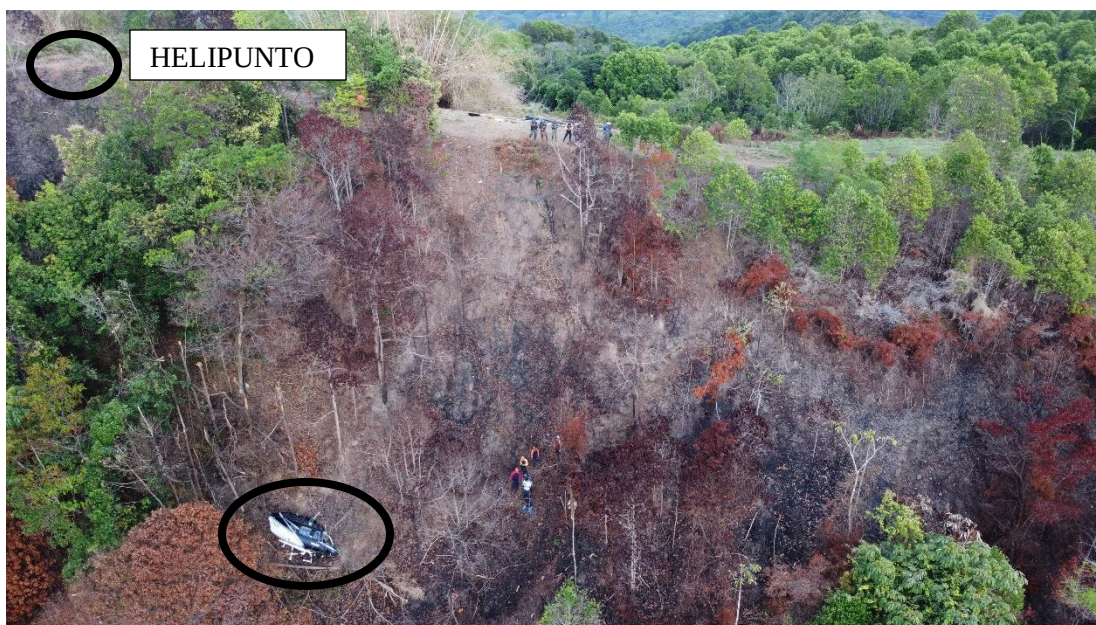
En las siguientes imágenes se describe el posible punto identificado por el piloto que sería utilizado como helipunto, y el lugar en donde quedó la aeronave posterior a impactar con la vegetación.

**Fotografía 19 Helipunto y lugar de impacto del YVO211**  
Fuente: Investigador Encargado. Año: 2024

- **007/2024 – EXP4** Incluir en el Manual de procedimientos de CORPOELEC, S.A, la estandarización para determinar la ubicación de los posibles puntos de campaña o helipuntos, dispuestos para la realización de los trabajos de mantenimiento de los tendidos eléctricos.

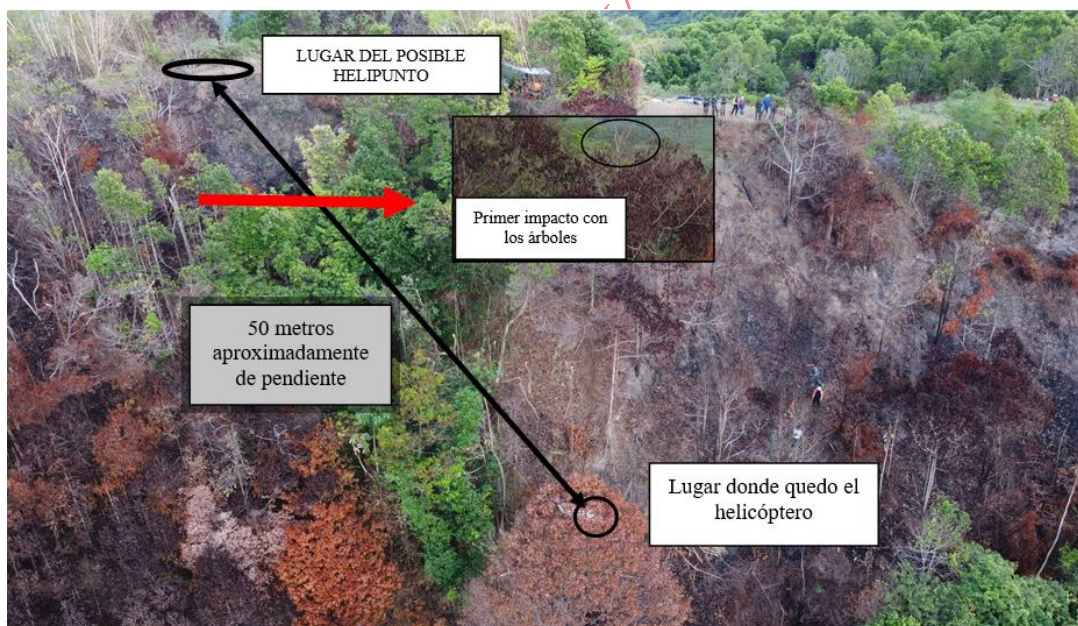
**Fotografía 20 Trayectoria de impacto del YVO211**  
Fuente: Investigador Encargado. Año: 2024

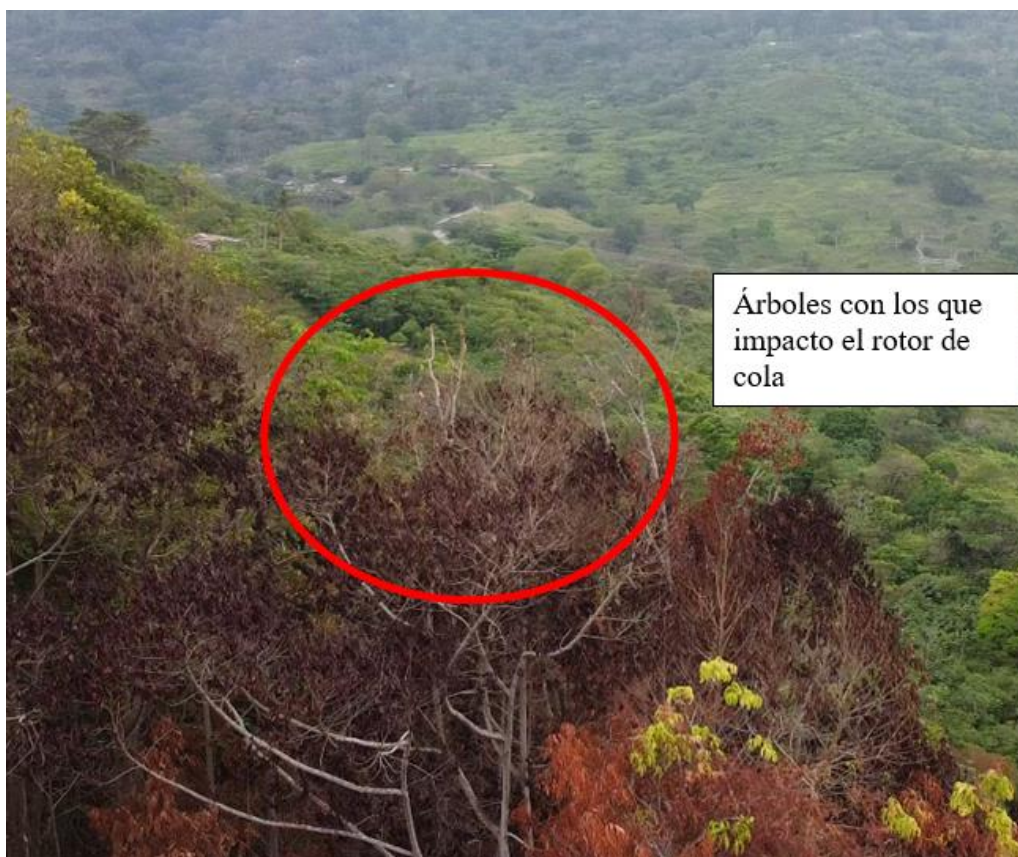
**Fotografía 31 Trayectoria de impacto del YVO211**  
**Fuente:** Investigador Encargado. **Año:** 2024

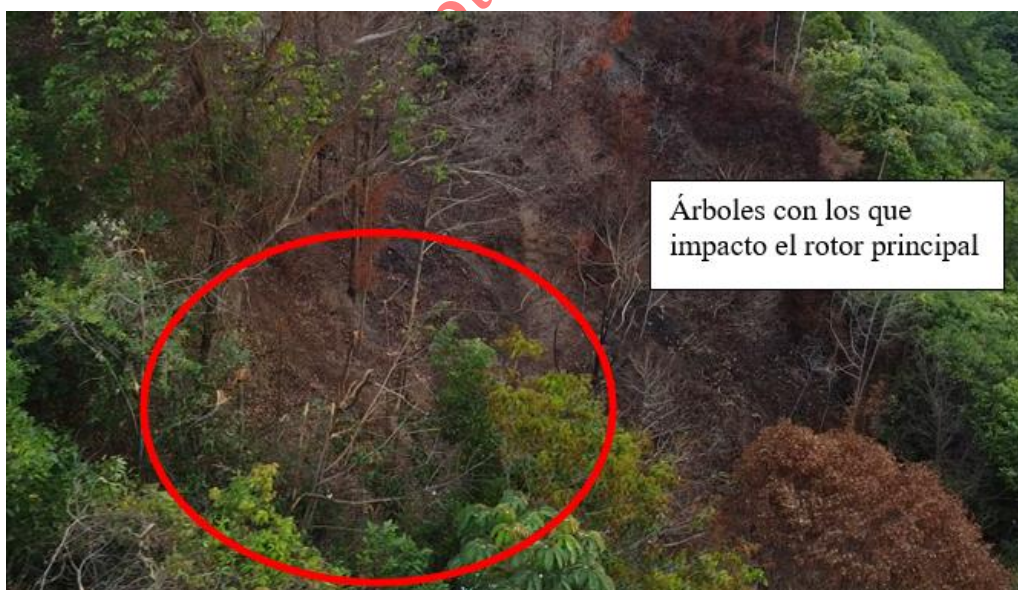
**Fotografía 42 Trayectoria de impacto del YVO211**  
**Fuente:** Investigador Encargado. **Año:** 2024
