# INFORME PROVISIONAL

**ACCIDENTE**  
**LOC -I / TURB / WSTRW**

**MATRÍCULA:** YV3296

## INFORME PROVISIONAL DE ACCIDENTE DE AVIACIÓN JIA EXPEDIENTE N° 019/2024

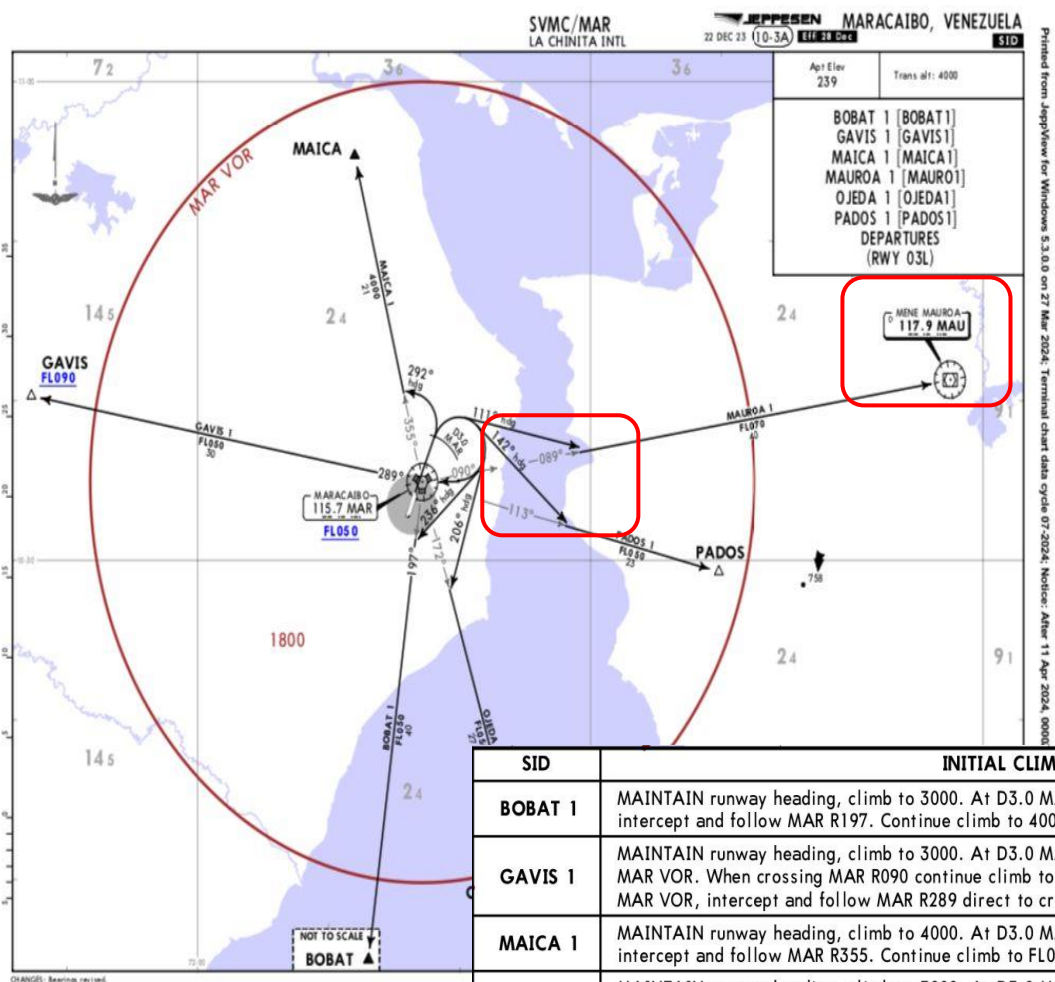
**Ilustración 1. Carta de Salida instrumental SVMC**  
**Fuente AIP.**

El procedimiento de salida autorizado establece que, mantenga el rumbo de la pista, ascienda a 3000 FT, a las 3.0 millas de MAR, vire por la derecha rumbo 111°, intercepte y siga el radial 089 de mar, continúe en ascenso a FL070 y siga las instrucciones del ATC como se puede observar en la carta.

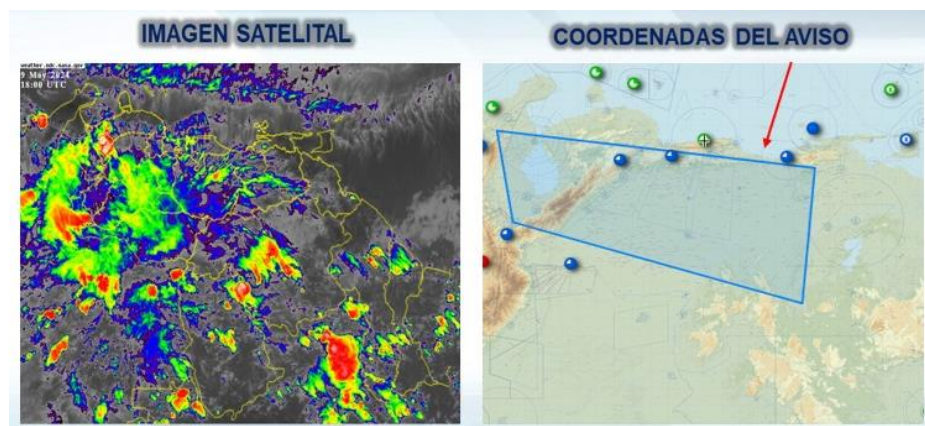
**Ilustración 5. Imágenes del SIGMET**

CUMULONIMBUS INMERSO en las coordenadas WI N0556 W06415 N0775 W07220 N1051 W07247 N0948 W06354 WI N0556 W06415, hasta 22.000 pies moviéndose al noreste intensificándose.

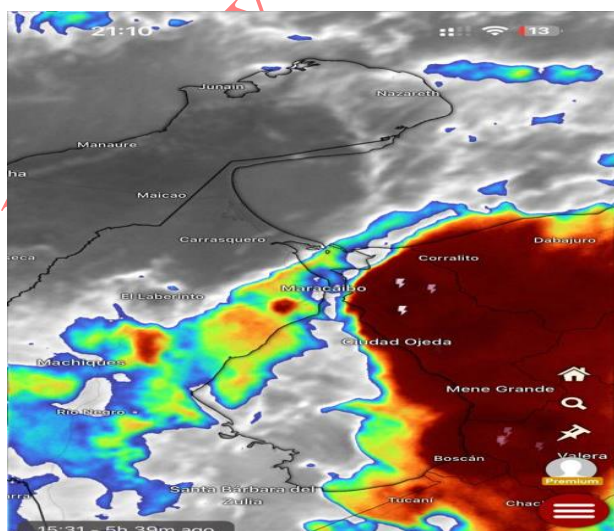
**Ilustración 6. Información meteorológica**  
**Fuente: Aplicación móvil Windy**

En la imagen meteorológica se aprecia como a las 19:31 UTC, momentos antes del despegue, el área que sobrevolaría el YV3296 se encontraba cubierta en mal tiempo y en condiciones inseguras para el vuelo.

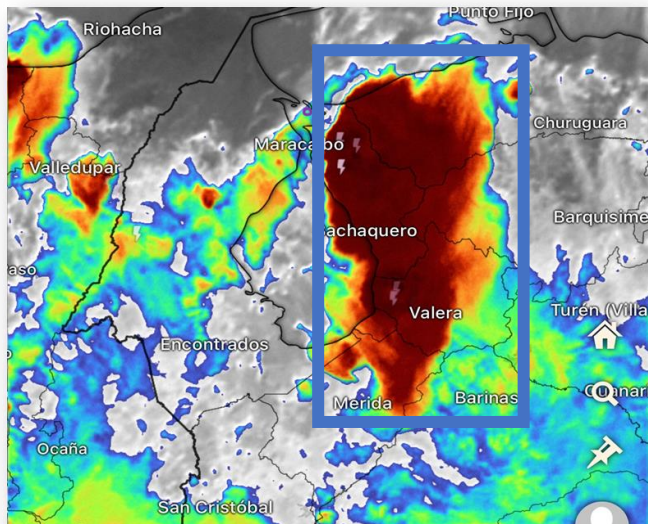
**Ilustración 7. Información meteorológica 19:34 UTC**  
Fuente: Aplicación móvil Windy

Imagen de las condiciones meteorológicas a la hora del despegue 19:34 UTC.

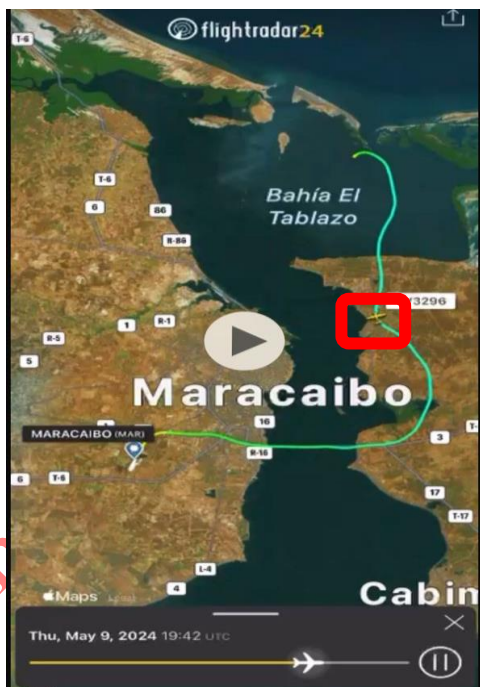
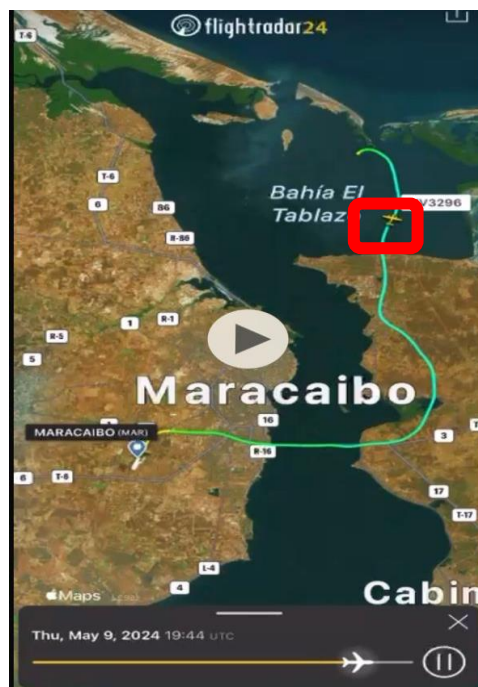
**Ilustración 8: Ruta del YV3296. Hora: 19:42 UTC y 19:44 UTC**  
Fuente: Aplicación móvil Windy

Las imágenes de la parte superior corresponden a las horas 19:42 y 19:44, donde se puede observar el momento en el cual el piloto desvía su ruta hacia el norte, tratando de alejarse del mal tiempo.

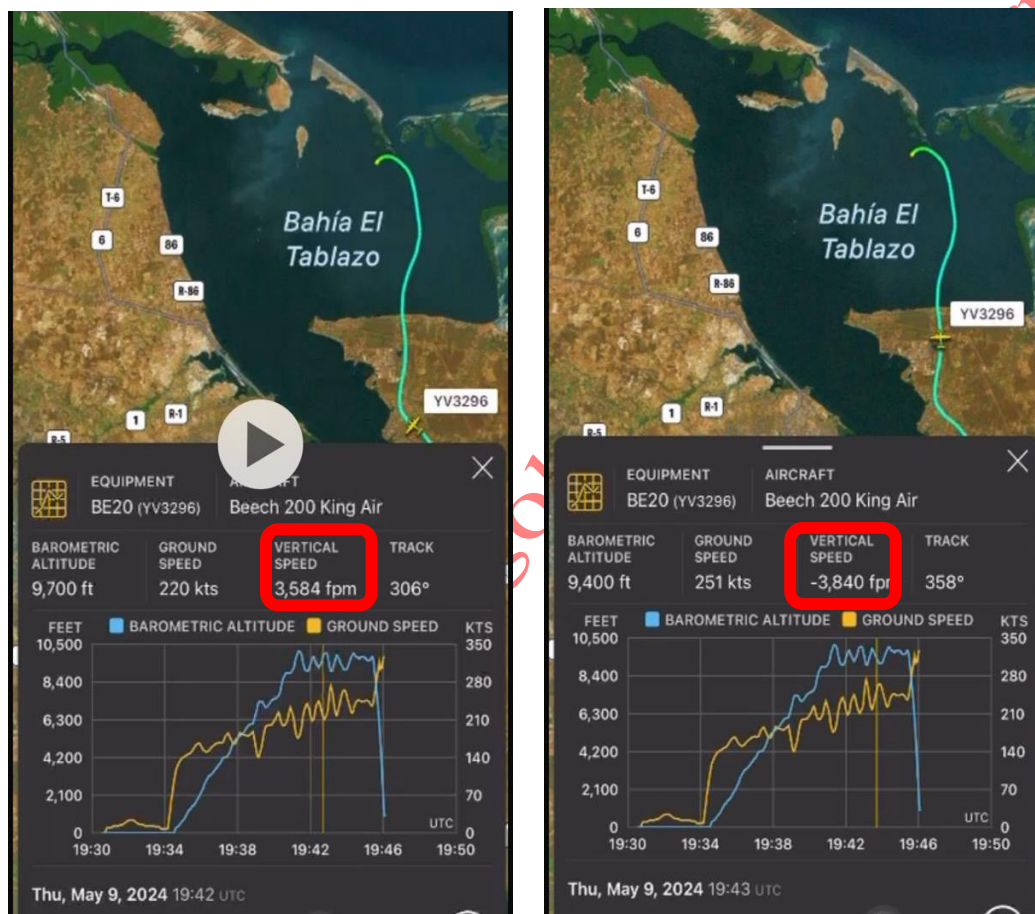
**Ilustración 9. Variación abrupta de la actitud de la nariz del YV3296. Horas: 19:42 UTC y 19:43 UTC**  
Fuente: Aplicación FlightRadar24

En las siguientes imágenes de Flight Radar observamos la ubicación de la aeronave a las 19:42 y 19:43, llama la atención la indicación de Vertical Speed el cual nos indica la variación abrupta de la actitud de la nariz, probablemente producto del mal tiempo en el área donde se encontraba.

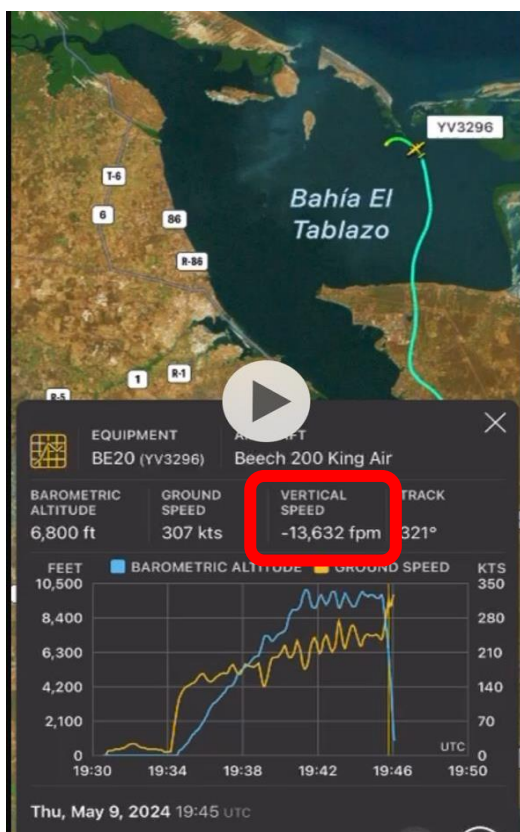
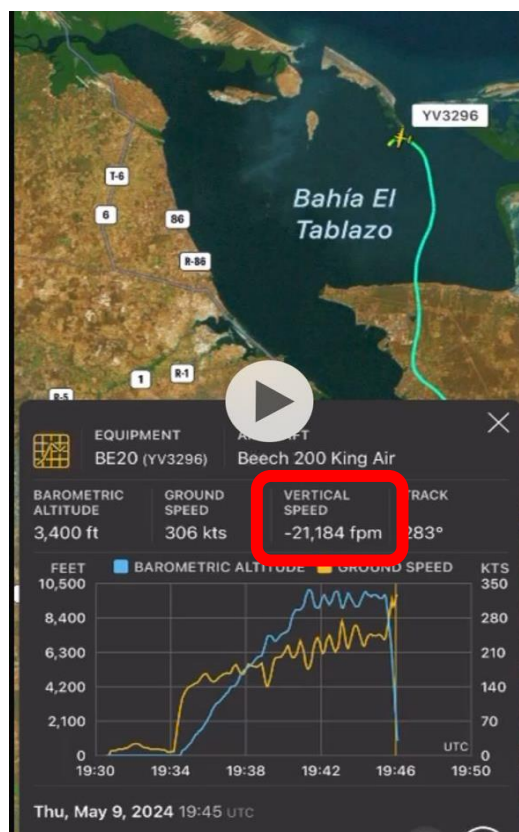
**Ilustración 10. Pérdida de control del YV3296. Hora: 1945 UTC**  
Fuente: Aplicación FlightRadar24

En las imágenes de la parte inferior se puede observar a las 19:45 UTC, la pérdida de control total de la aeronave estableciendo un descenso a un máximo de -21,184 fpm.

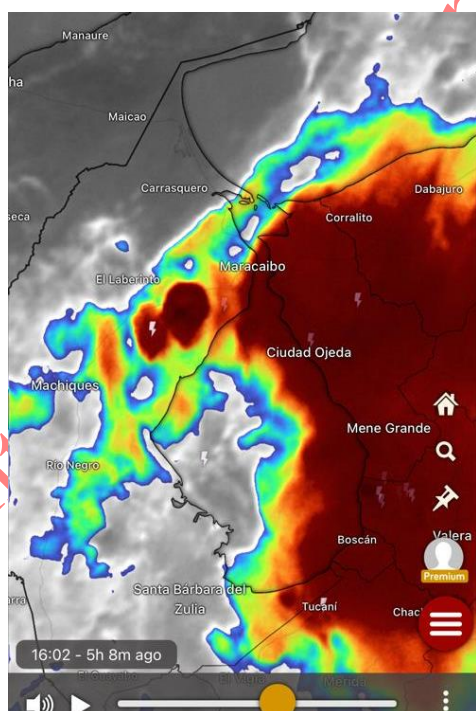
**Ilustración 11. Imagen meteorológica a las 20:02 UTC**  
Fuente: Aplicación móvil Windy

Podemos observar para las 16:02 HLV (20:02 UTC), minutos después del impacto, la condición meteorológica en la zona por donde se encontraba la aeronave.

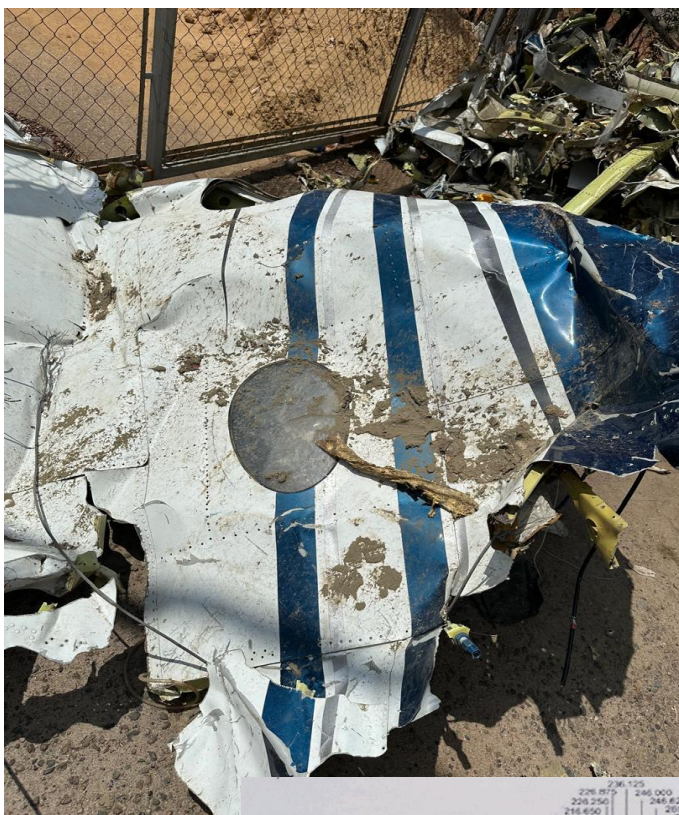
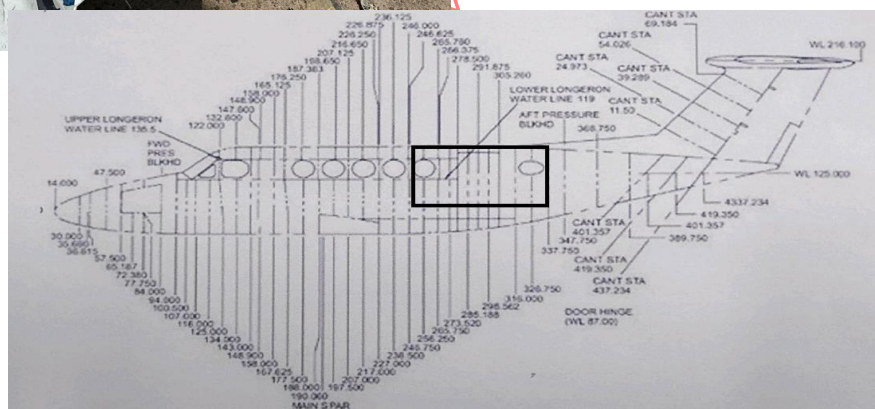
**Ilustración 18.** Porción de la parte posterior del lado izquierdo de la aeronave, desde la estación 256,750 hasta la 337,750 aproximadamente
