# INFORME FINAL

## ACCIDENTE LALT

**MATRÍCULA:** YVO205

**MODELO:** 407

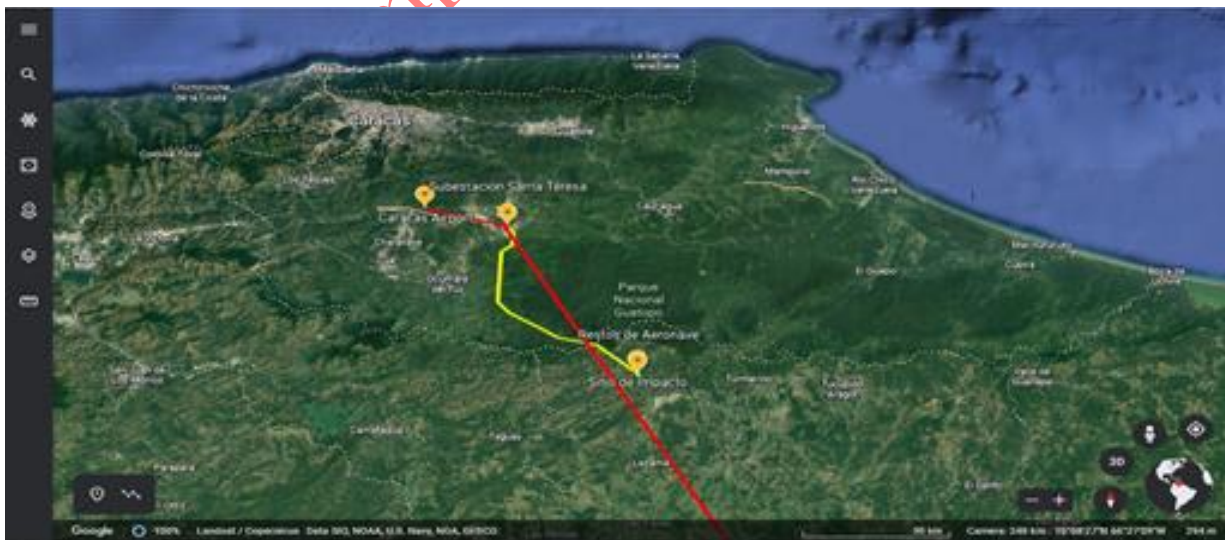
**Figura 1.** Ruta de Vuelo y sitio de Impacto.  
**Fuente:** Investigador Encargado. **Año:** 2022.

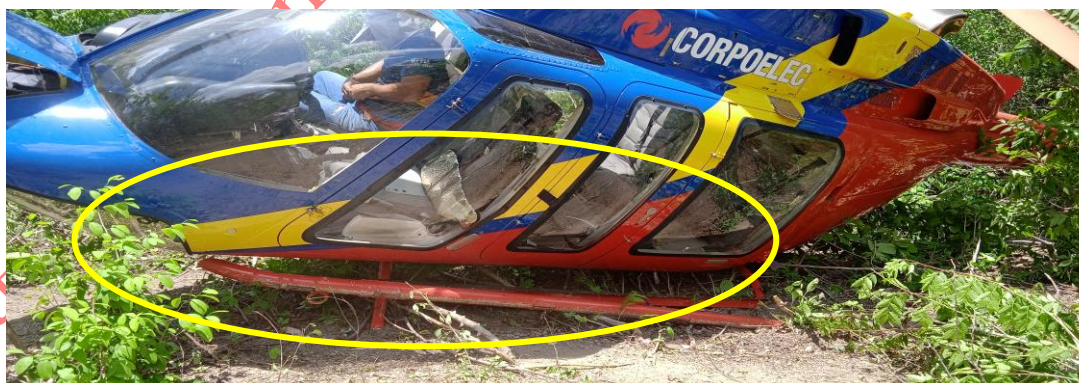
**Figura 2.** Daños en los Stet del lado Izquierdo.  
**Fuente:** Investigador Encargado. **Año:** 2022.

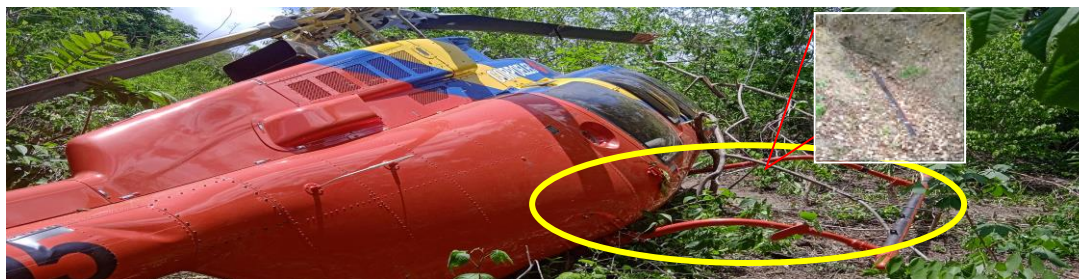
**Figura 3.** Daños en los Stet del lado derecho.  
**Fuente:** Investigador Encargado. **Año:** 2022.

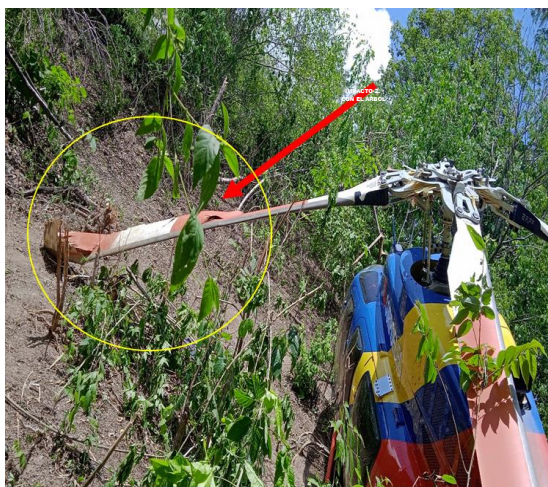
**PALA 1. LATERAL IZQUIERO  
(LADO COPILOTO)**

**Figura 4.** Daños en las Hélices del Rotor Principal 1 y 2.  
**Fuente:** Investigador Encargado. **Año:** 2022.

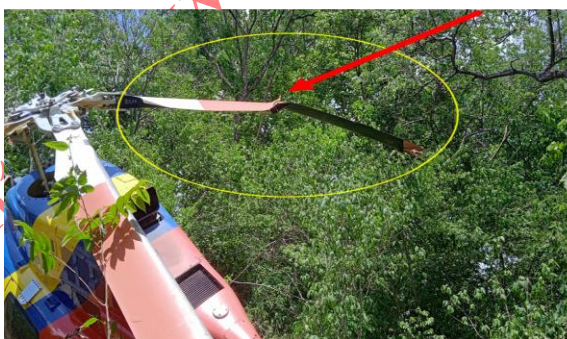
**PALA 3. UBICADA EN LATERAL  
DERECHO (LADO DEL PILOTO)**

**Figura 5.** Daños en las Hélices del Rotor Principal 3 Y 4.  
**Fuente:** Investigador Encargado. **Año:** 2022.

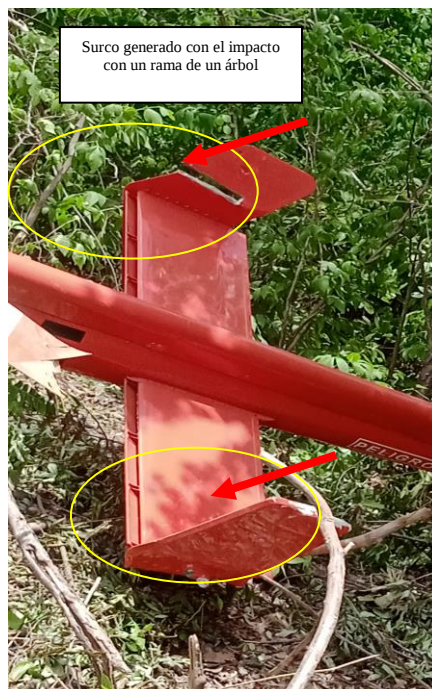
**Figura 6.** Daños en el Estabilizador Horizontal.  
**Fuente:** Investigador Encargado. **Año:** 2022.

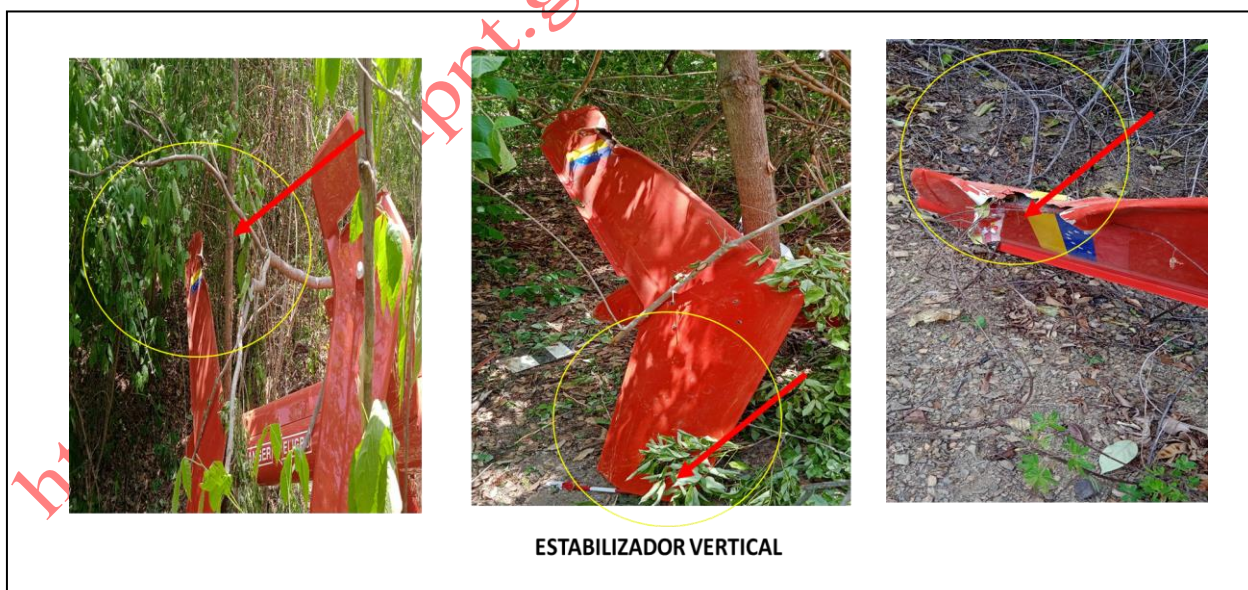
**Figura 7.** Daños en el estabilizador Vertical.  
**Fuente:** Investigador Encargado. **Año:** 2022.

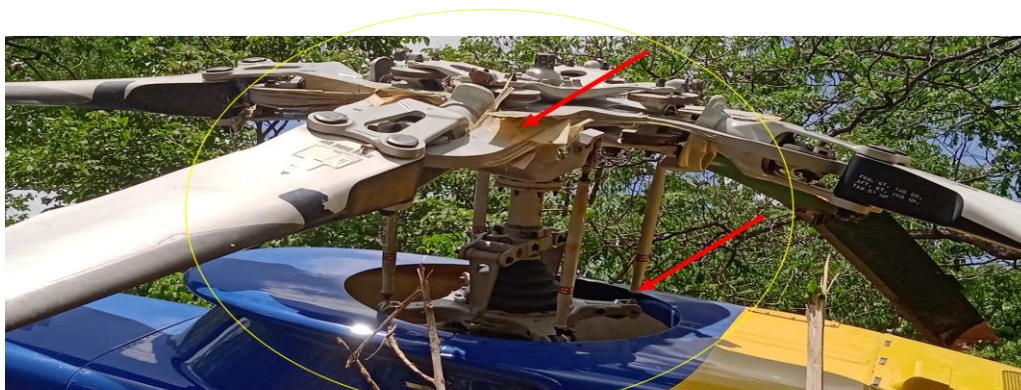
**Figura 8.** Daños en el Rotor Principal.  
**Fuente:** Investigador Encargado. **Año:** 2022.

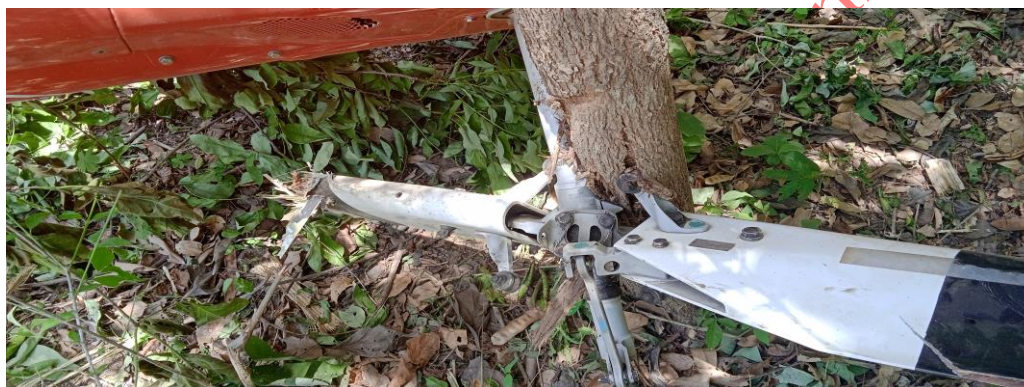
**Figura 9.** Daños de las Hélices del Rotor de Cola.  
**Fuente:** Investigador Encargado. **Año:** 2022

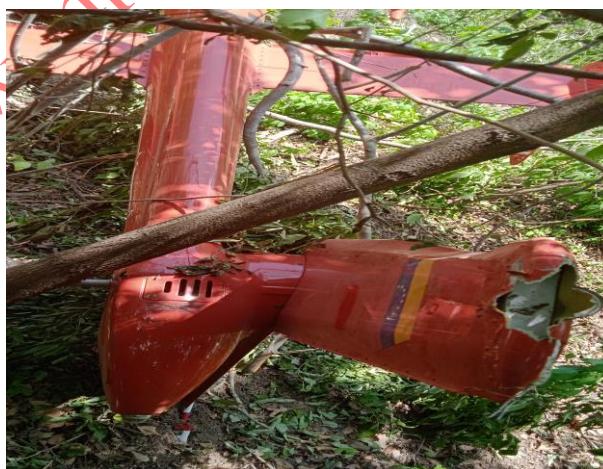
**Figura 10.** Daños del Patin de Cola.  
**Fuente:** Investigador Encargado. **Año:** 2022

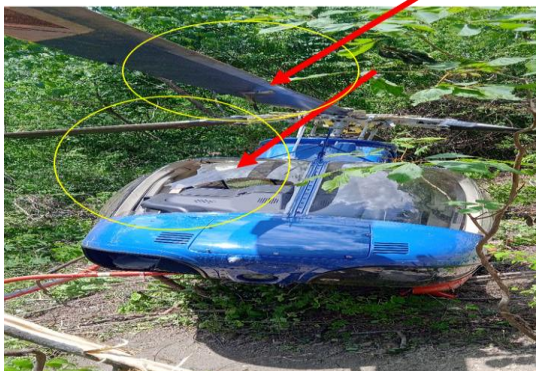
**Daños en el parabrisas derecho**

**Figura 11.** Daños en el Parabrisas del lado derecho (Plexiglass).

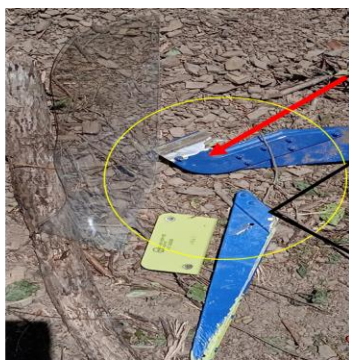
**Daños en el corta cable inferior**

**Figura 12.** Daños en el Corta Cables Inferior.

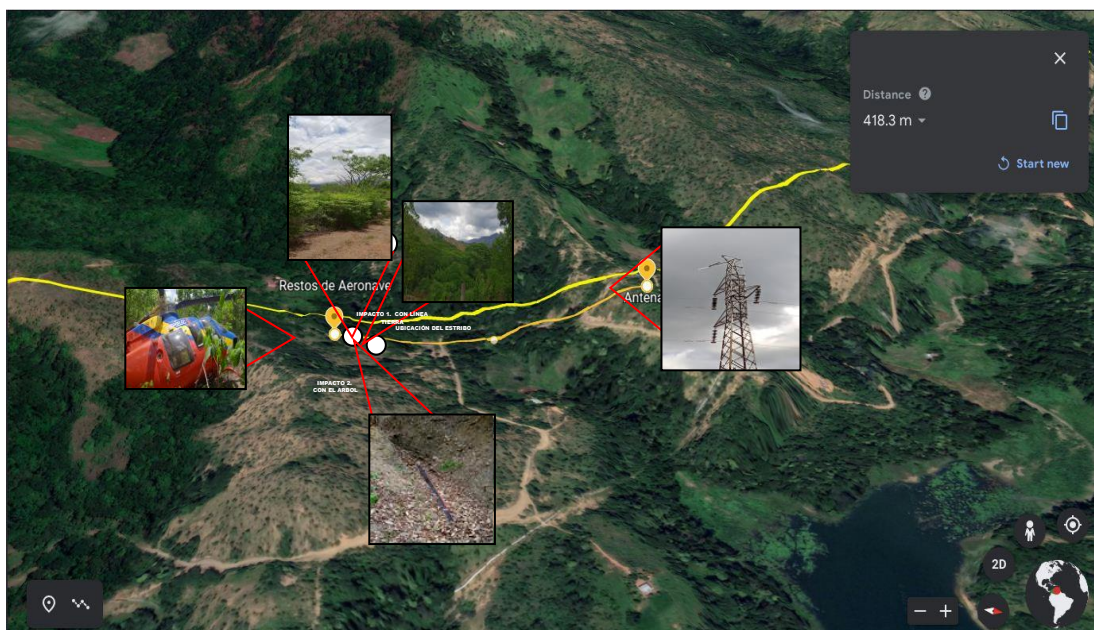
Con respecto a la descripción del sitio del suceso, se pudo determinar que el impacto entre el Helicóptero y la línea de tierra de Alta Tensión se generó a una distancia aproximada de 250 m de la Torre de Alta Tensión afectada. Como consecuencia del impacto entre el Helicóptero y la línea eléctrica tierra de Alta Tensión, se desprende el estribo del Skid (Patín), quedando este ubicado aproximadamente a 100 m del sitio de Impacto. Seguidamente, la línea eléctrica tierra de Alta Tensión genera daños a las palas del rotor principal, para luego engancharse y dejar un surco en estabilizador horizontal lo que produjo que la aeronave perdiera sustentación y se precipitara a tierra. Posteriormente, y durante el descenso, impacta con un árbol generando daños en las puntas de las palas del rotor principal. Para finalmente, impactar con el suelo generando daños en el estabilizador vertical, rotor de cola, rotor principal. Quedando la aeronave ubicada geográficamente en las coordenadas: Lat. (N): 09°55'06.3" Long. (W): 66°25'01.8" y a unos 200m aproximadamente de la Zona de Impacto. (Ver Figura 15).

**Figura 15.** Levantamiento del sitio del suceso en tierra. **Fuente:** Investigador Encargado. **Año:** 2022.
