EXPEDIENTE: 002/2026

**INCIDENTE
SCF-PP**

**JUNTA INVESTIGADORA DE
ACCIDENTES DE AVIACIÓN CIVIL
DE VENEZUELA**

MATRÍCULA: YV670T

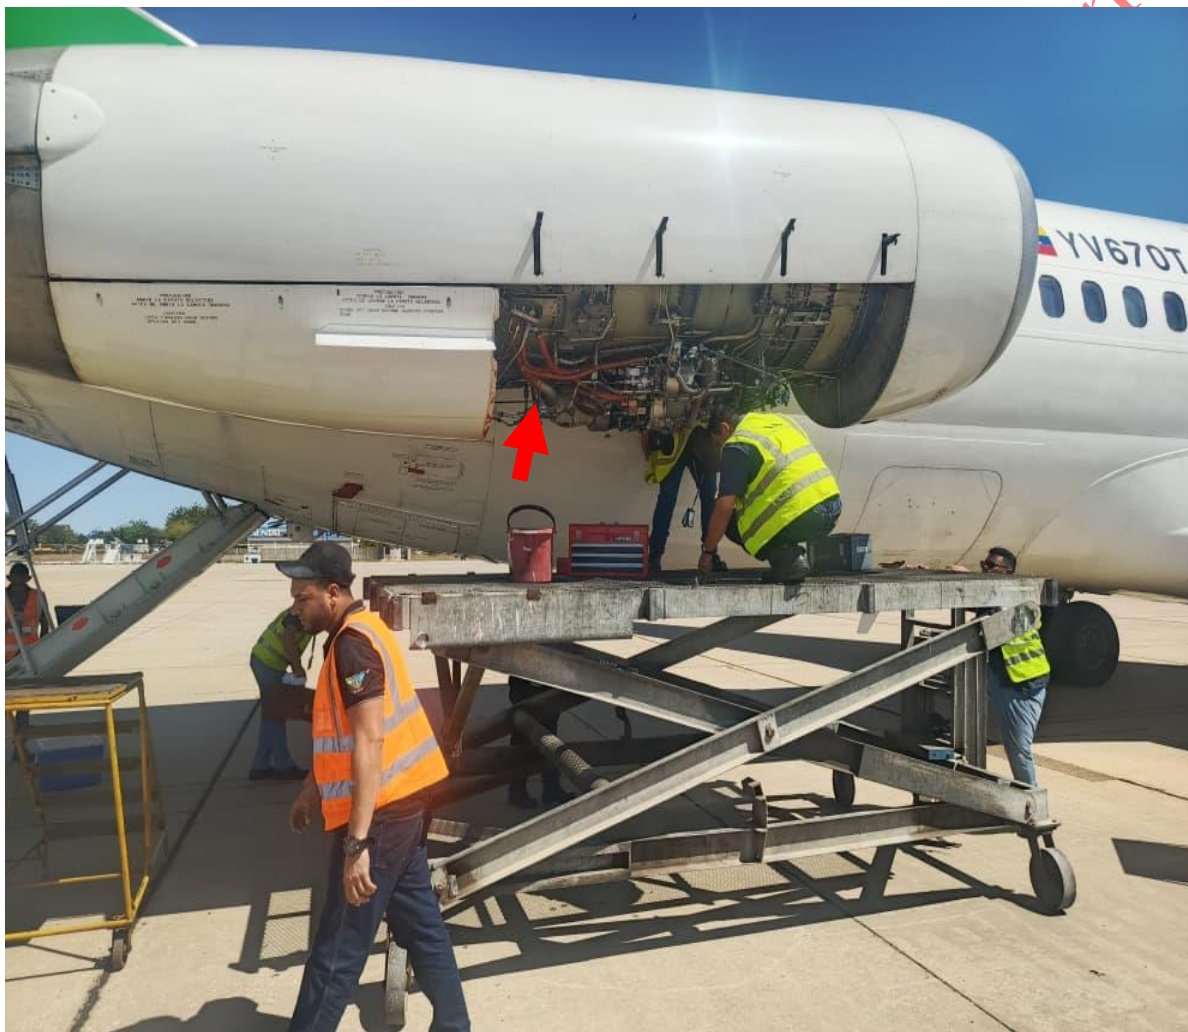
Figura 2. Inspección del motor YV670T.
Fuente: Investigador Encargado **Año:** 2026

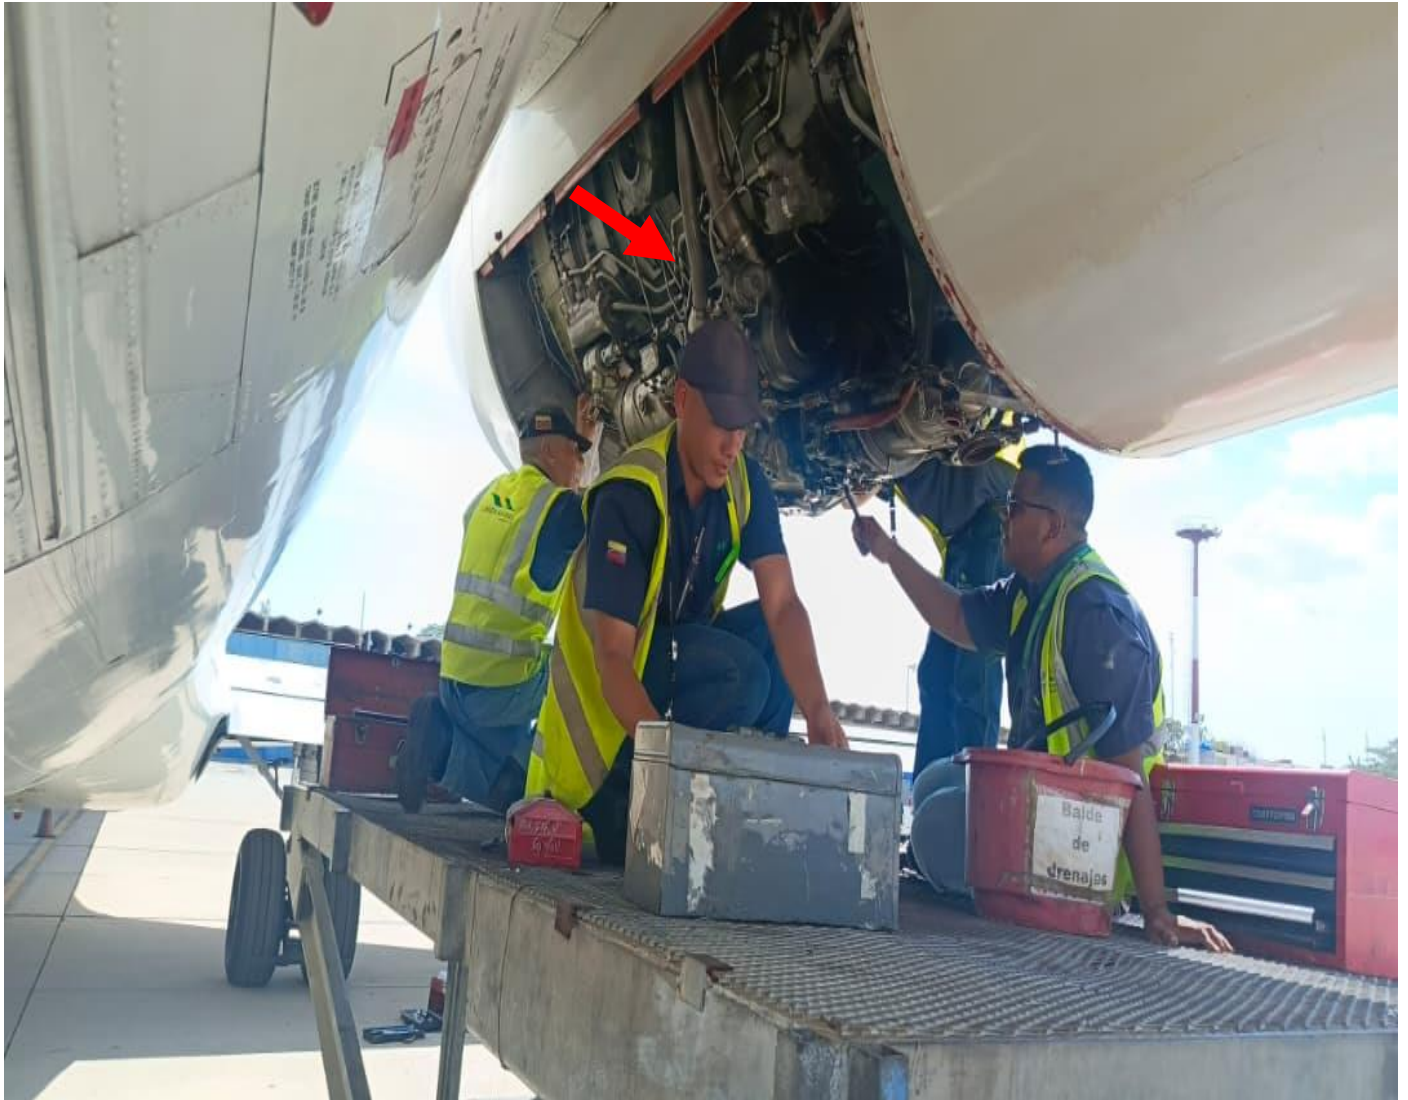
Figura 3. Inspección Motor YV670T.
Fuente: Investigador Encargado Año: 2026

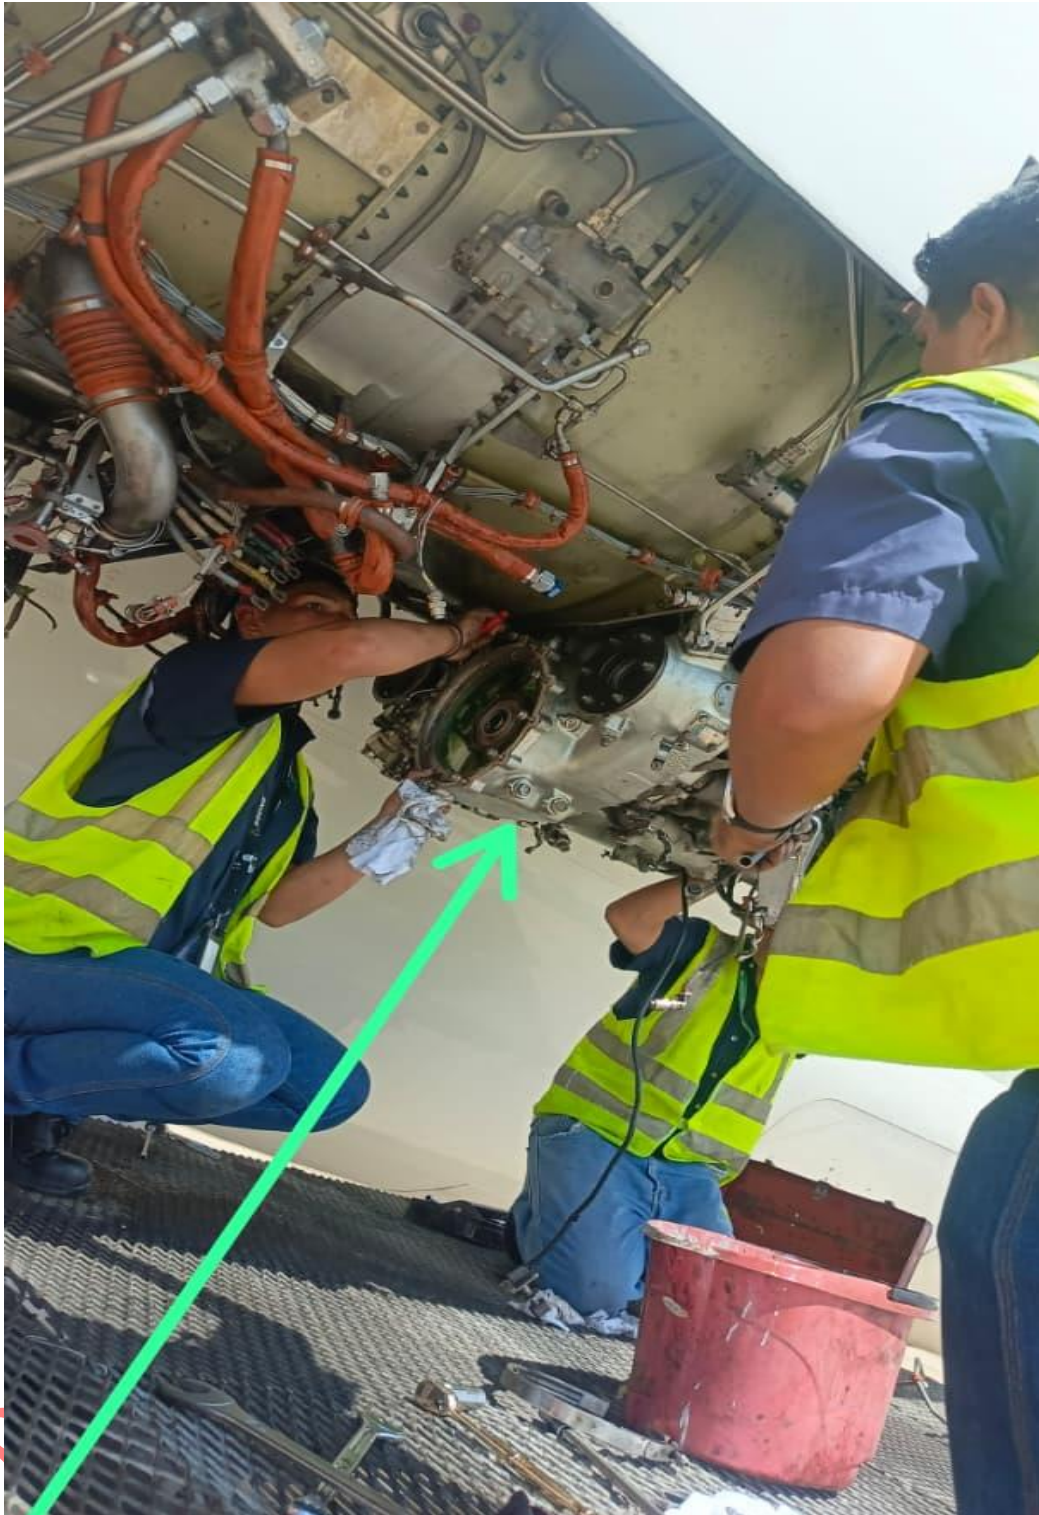
Figura 4. Remoción de la caja de accesorios YV670T.
Fuente: Investigador Encargado **Año:** 2026

- Durante la remoción e inspección de la Main accessory Gearbox del motor RH (caja de accesorios), se pudo constatar que la bomba de aceite se encontraba defectuosa.

La Junta Investigadora de Accidentes (JIAAC) determinó en base a la inspección realizada con los TMA de la empresa, que la causa probable del incidente fue por la falla de la bomba de aceite de la Main accessory Gearbox del motor RH (caja de accesorios), lo que ocasionó el encendido de la luz **“RIGHT OIL PRESS LOW”** y el **“MASTER CAUTION”** con la posterior indicación de presión en el motor derecho que descendió a cero **PSI** y la subida de la temperatura de aceite por encima de los 120°C.

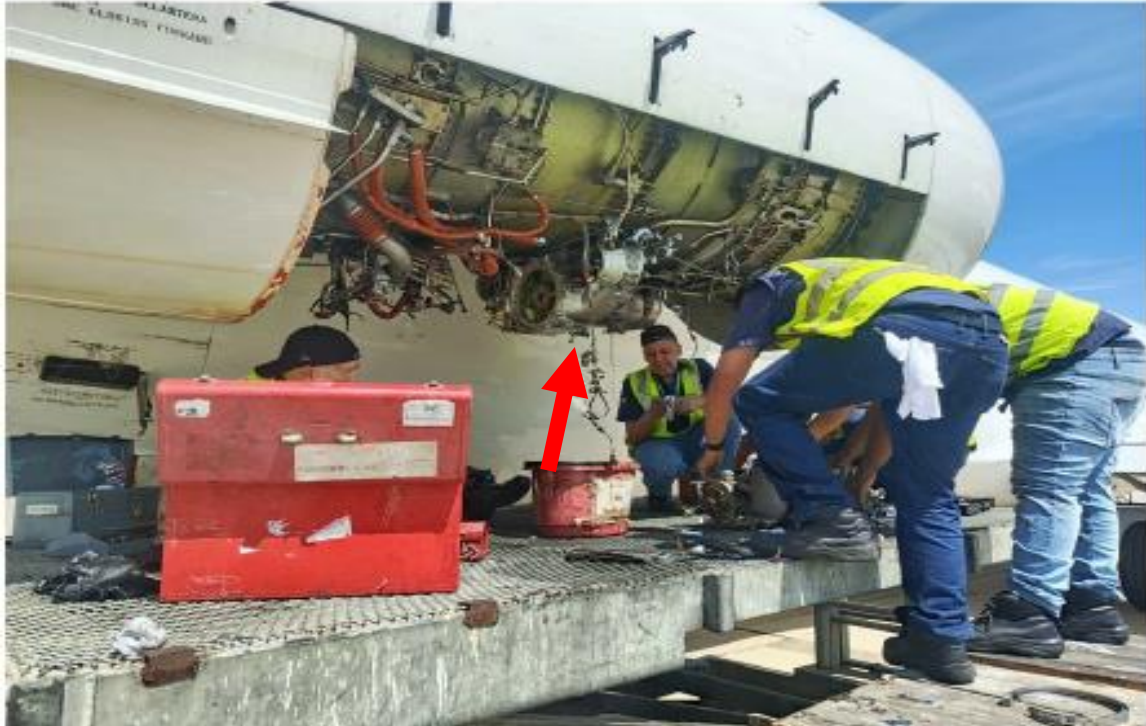
Figura 5. Trabajos de remoción de la caja de accesorios YV670T.
Fuente: Investigador Encargado **Año:** 2026

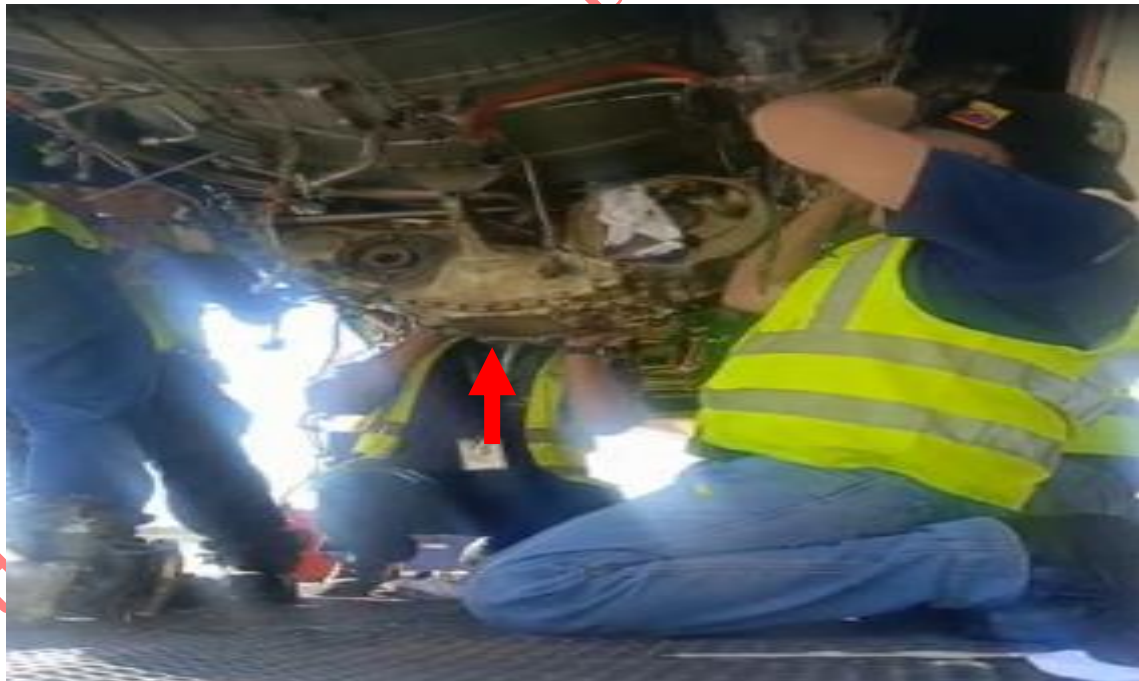
Figura 6. Reemplazo de la caja de accesorios YV670T.
Fuente: Investigador Encargado **Año:** 2026

- Se procedió con el reemplazo de la Main accessory Gearbox del motor RH de acuerdo al AMM 72-62-00 Pág. 401-601.
- Se realizó chequeo operacional del motor derecho de acuerdo al AMM 71-00-00 pág. 501 encontrándose los parámetros dentro de sus límites operacionales.

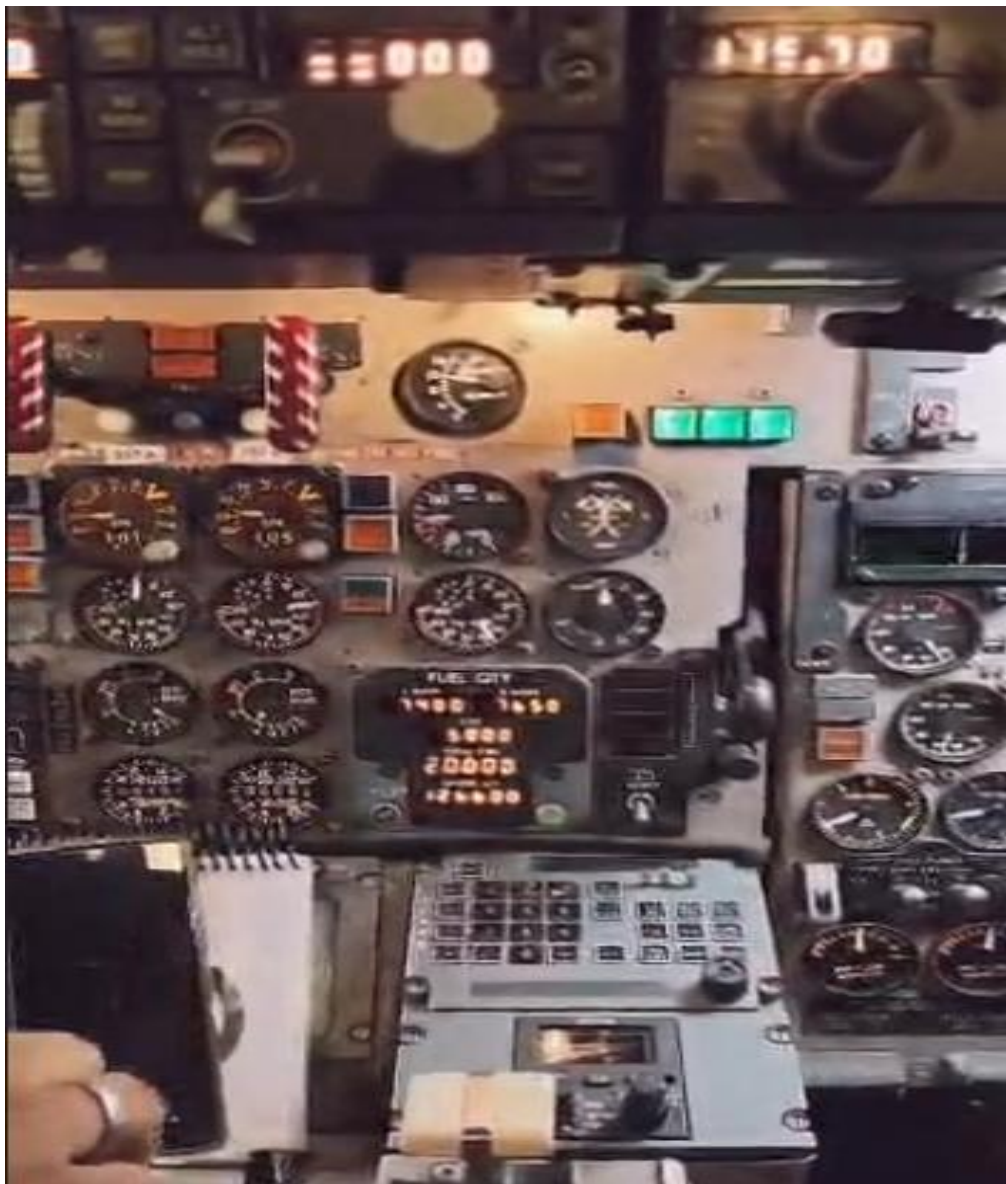
Figura 7. Inspección de la presión de aceite del motor luego del reemplazo de la caja de accesorios.
Fuente: Investigador Encargado **Año:** 2026
