**INCIDENTE  
SCF-NP**

**MATRÍCULA:** YV648T

**MODELO:** MD-88

### JIAAC EXPEDIENTE N° 003/2026

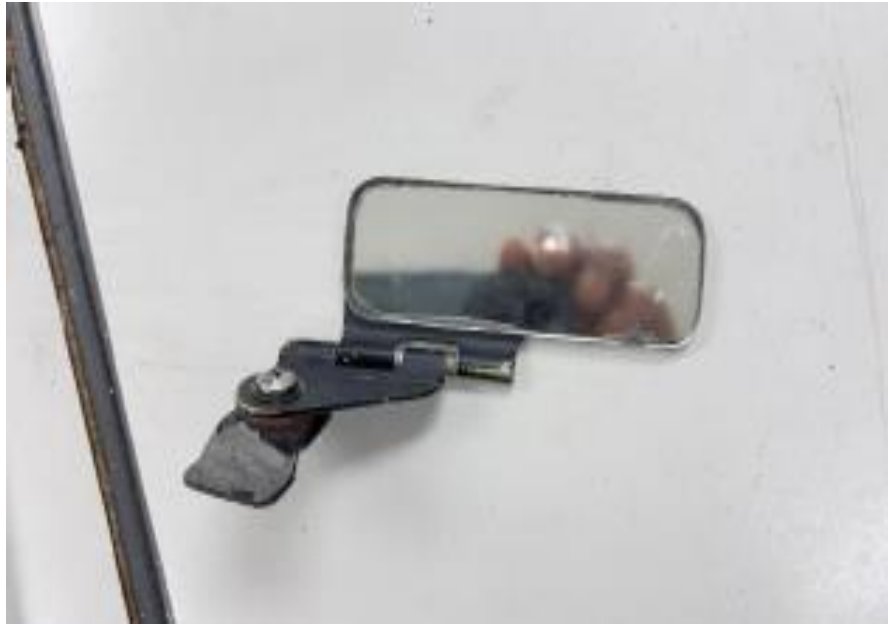
7. Luego de realizar las inspecciones correspondientes en la aeronave se pudo constatar que el espejo de la brújula del primer oficial se encontraba en el mecanismo de la palanca de retracción.

**Figura 3.** Espejo de la brújula del primer oficial Removida YV648T.

8. Se procedió con la remoción del FOD en el mecanismo de la palanca de retracción.

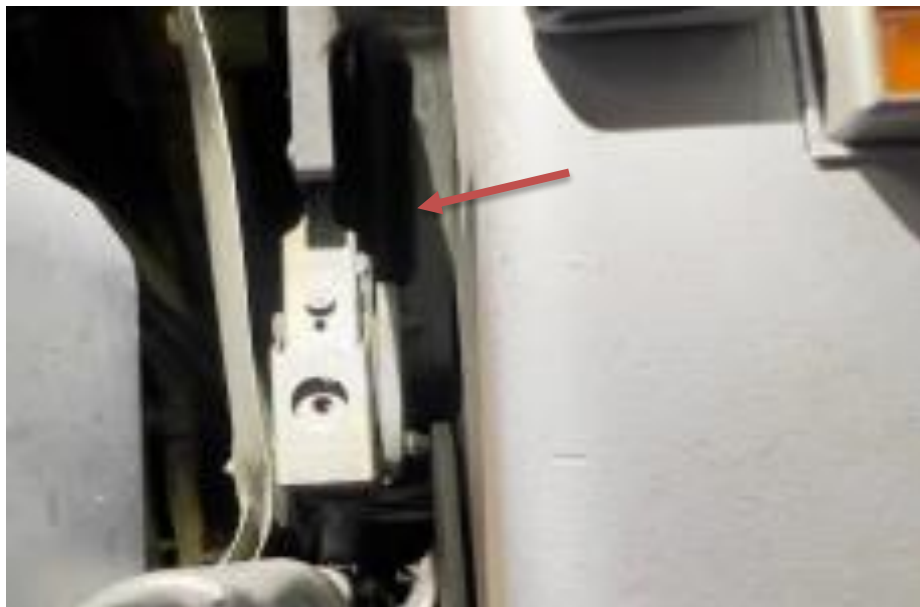
**Figura 4.** Ubicación del FOD YV648T.

- Durante la inspección del **Gear Handle Position Interlock** de la aeronave y De acuerdo al AMM 32-60-00; PAG 101-115, se pudo detectar un FOD, el **Espejo de la Brújula del primer oficial** en el mecanismo de la palanca de retracción.

La Junta Investigadora de Accidentes (JIAAC) determinó en base a la inspección realizada con los TMA de la empresa, que la causa probable del incidente fue por un FOD (Espejo de la brújula del primer oficial) que se encontraba en el mecanismo de la palanca de trenes.

- Se procedió con la remoción del FOD de acuerdo al AMM 32-60-00; PAG 101-115.
- Se realizó Retracción y Extensión de trenes de acuerdo al AMM 32-30-00, PAG 201-205. Resultando el chequeo operacional satisfactorio.
- Se realizó la instalación y ajuste de espejo de la brújula ubicada en el lado del primer oficial de acuerdo al AMM 34-21-01; Ítem 2; pago 4: pag: 201-203. Resultando la instalación satisfactoria.

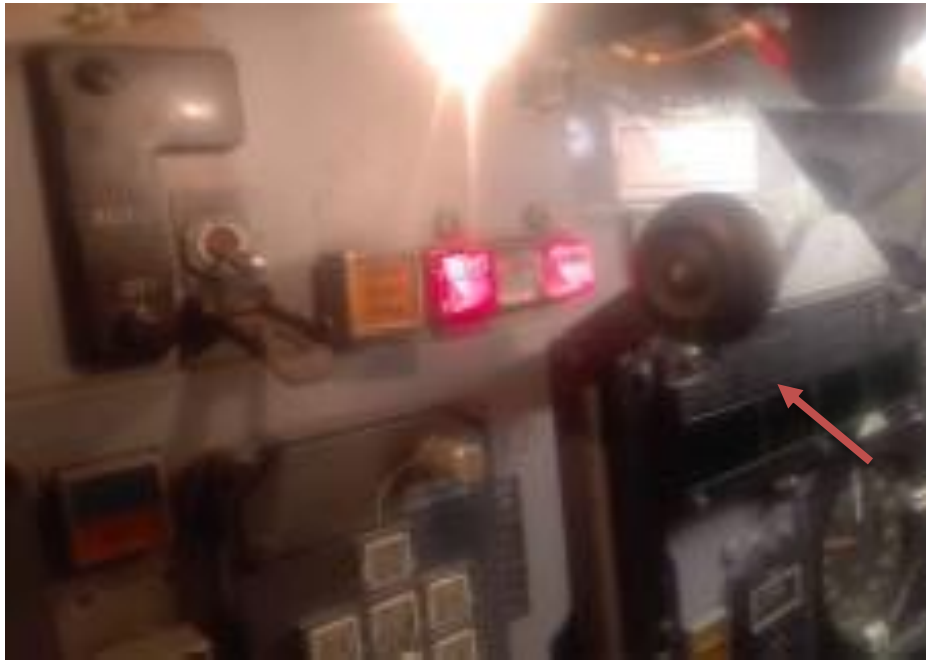
**Figura 5.** Recorrido completo de la palanca del tren de aterrizaje YV648T.  
**Fuente:** Investigador Encargado. **Año:** 2026

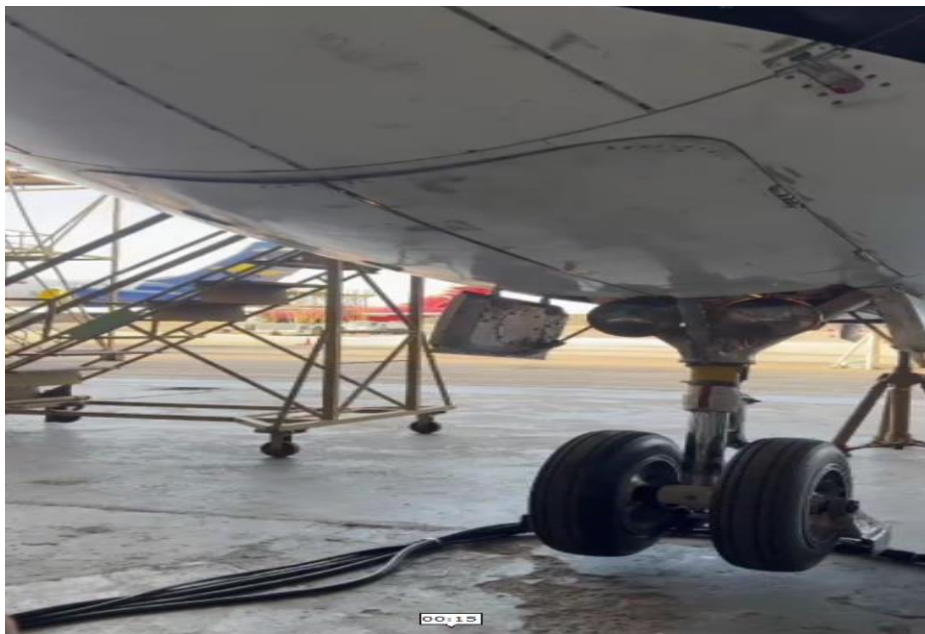
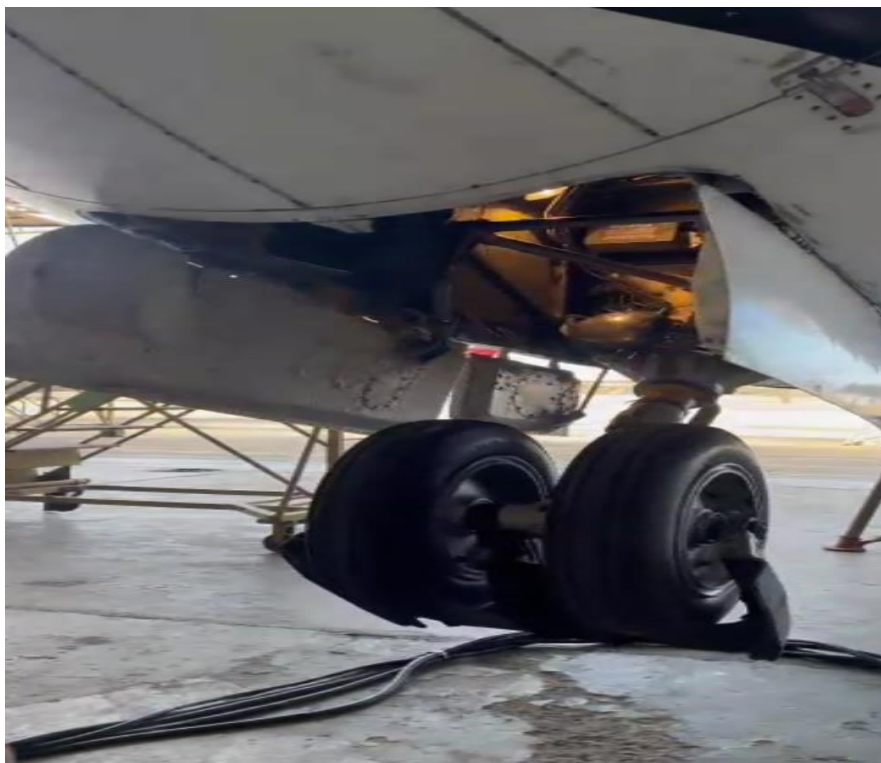
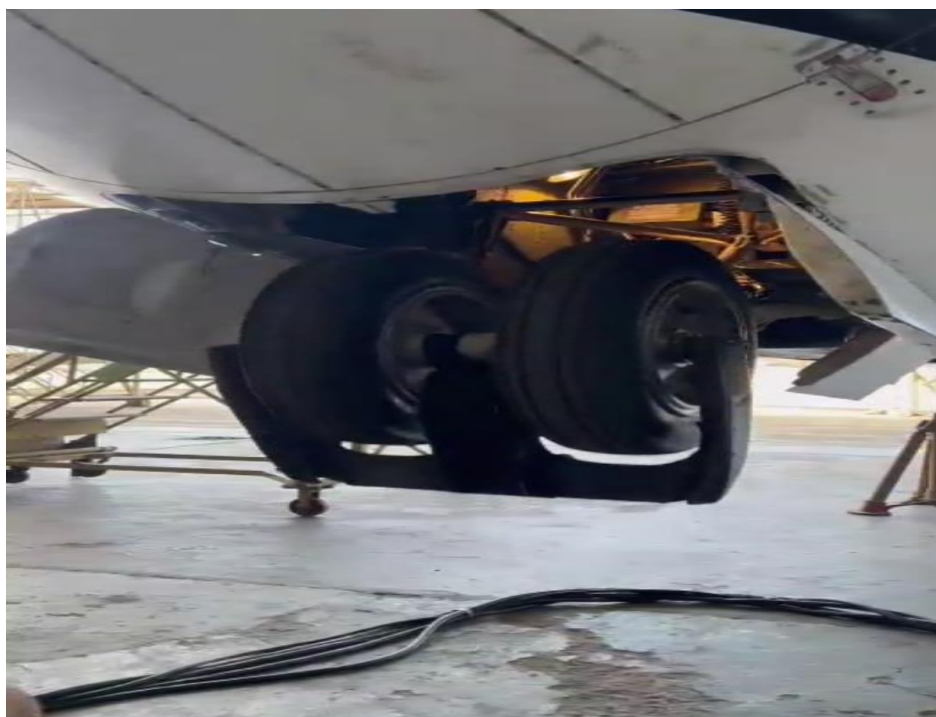
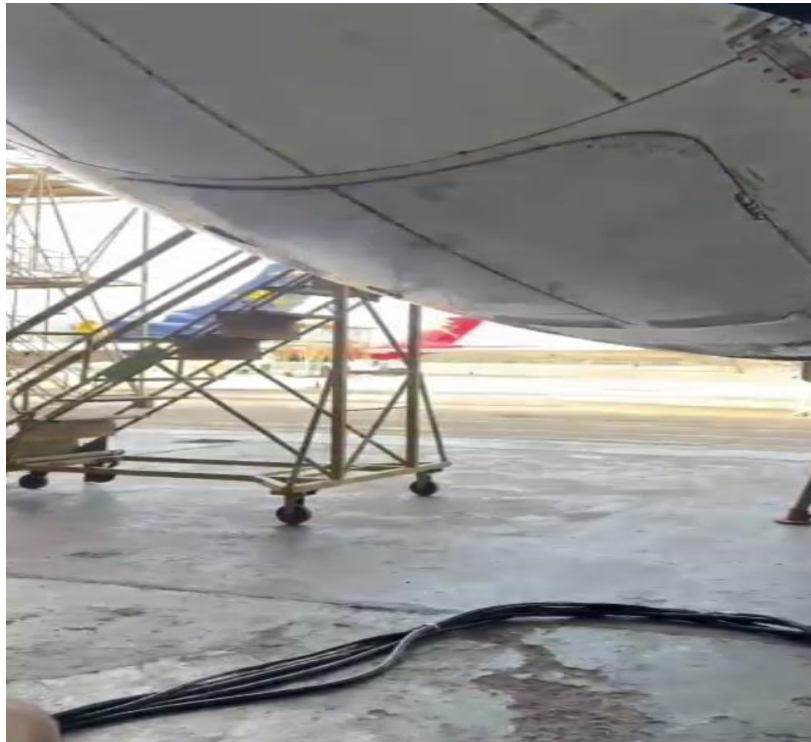
**Figura 6.** Prueba de retracción y extensión de trenes YV648T  
**Fuente:** Investigador Encargado. **Año:** 2026

9. Se realizó retracción y extensión de trenes de acuerdo al AMM32-30-00, Pag 201-205.

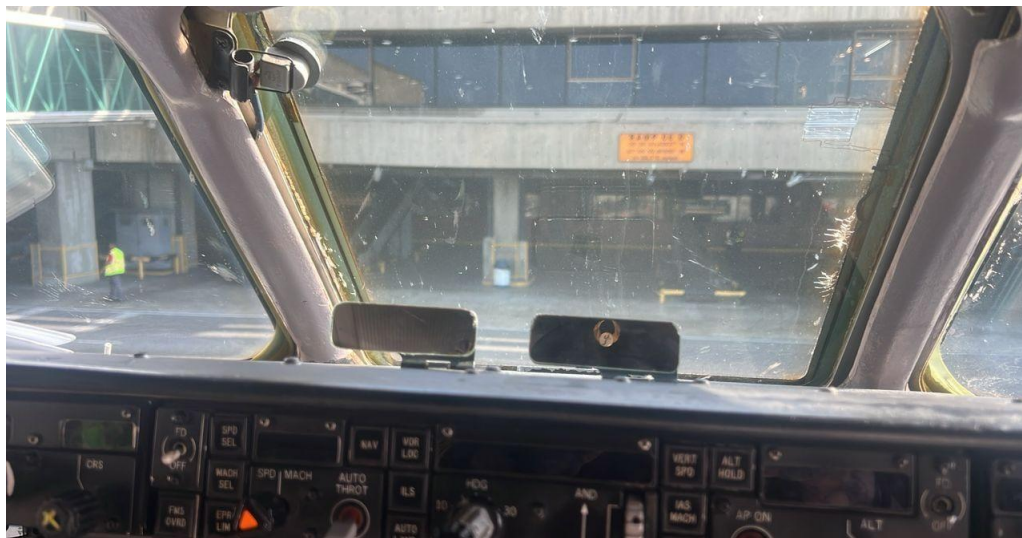
**Figura 10.** Espejo de la brújula del primer oficial Instalado YV648T.  
**Fuente:** Investigador Encargado. **Año:** 2026

10. Se realizó instalación y ajuste de espejo de la brújula lado primer oficial de acuerdo al AMM 34-21-01.
