# INFORME PRELIMINAR

## ACCIDENTE RI

**MATRÍCULA:** YV2988

### JIAAC EXPEDIENTE N° 001/2026

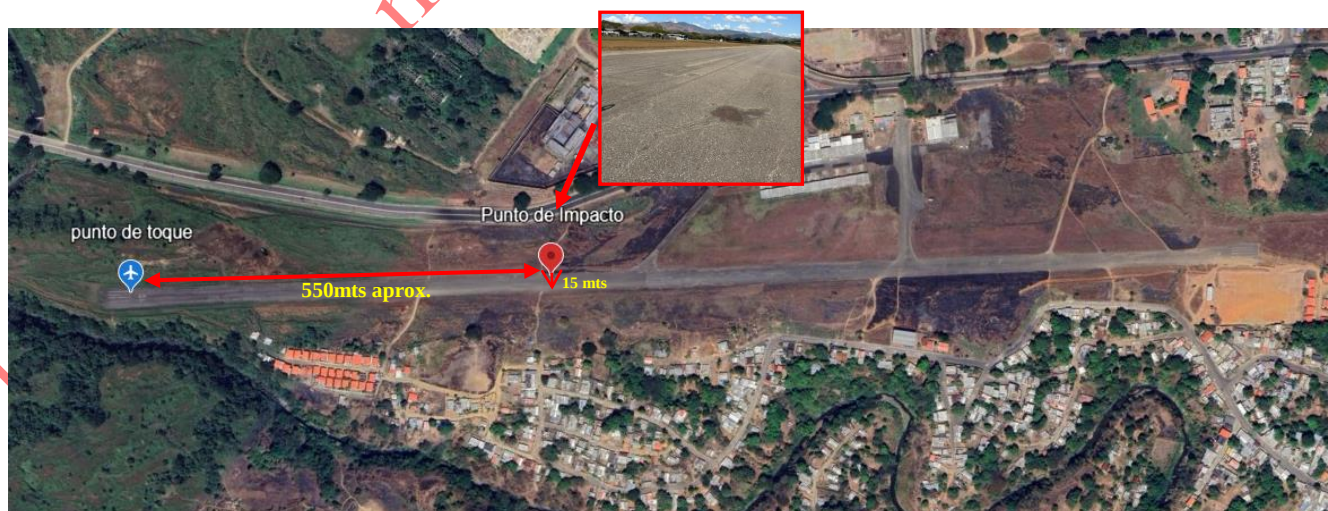
Imagen 2. Referencia del área de impacto YV2988.

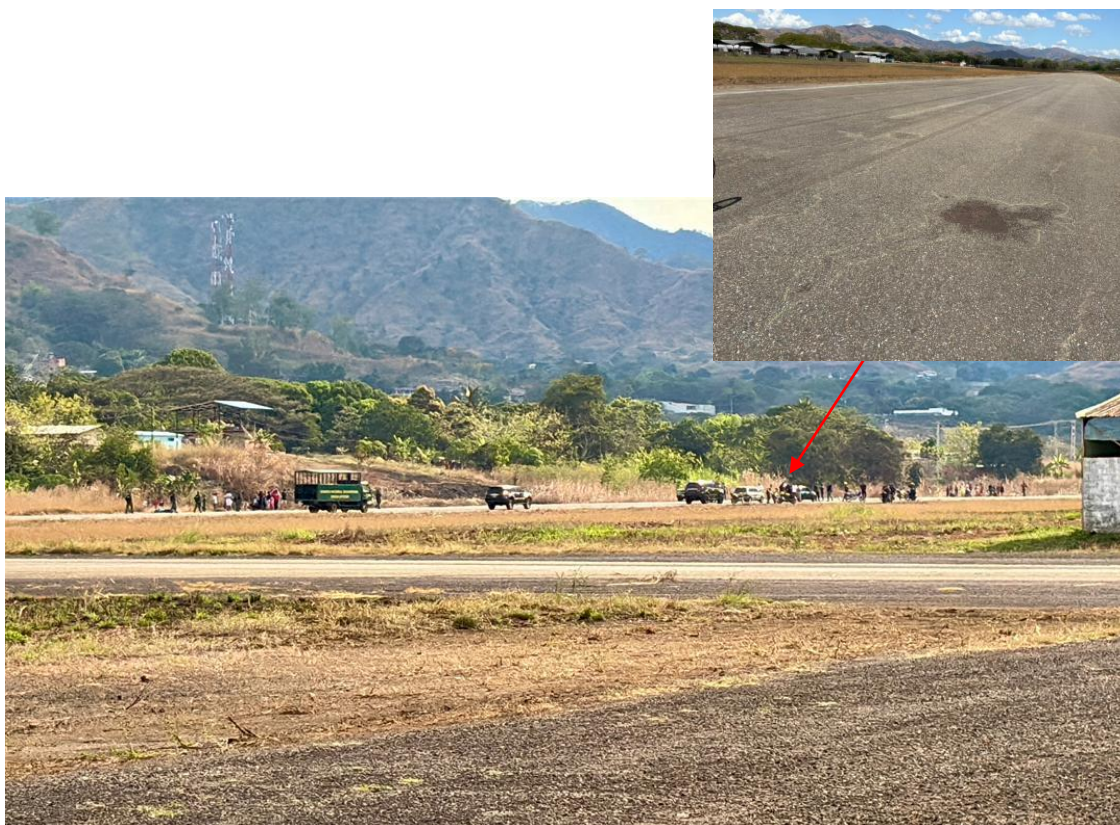
Imagen 3. Ubicación del motociclista luego del impacto YV2988.

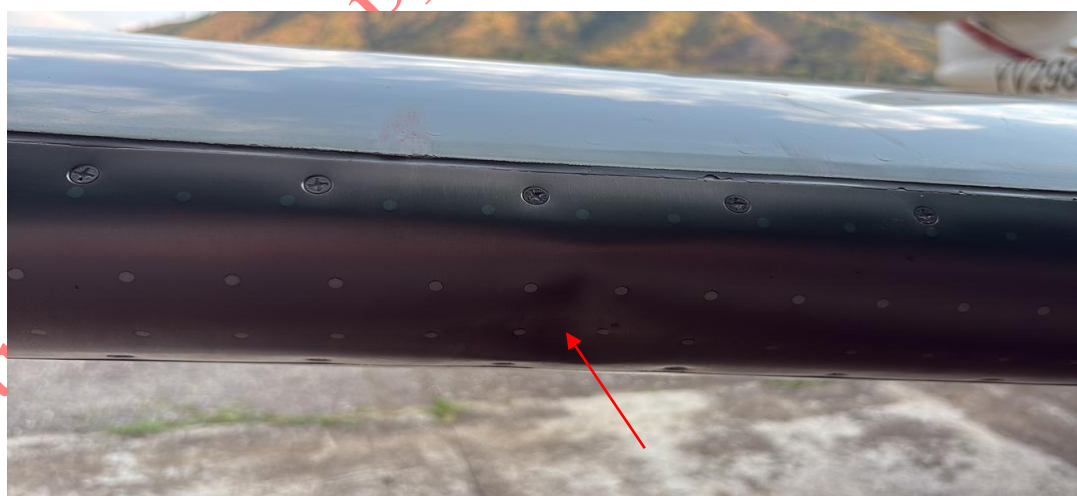
Imagen 4. Abolladura en el borde de ataque del plano derecho YV2988.

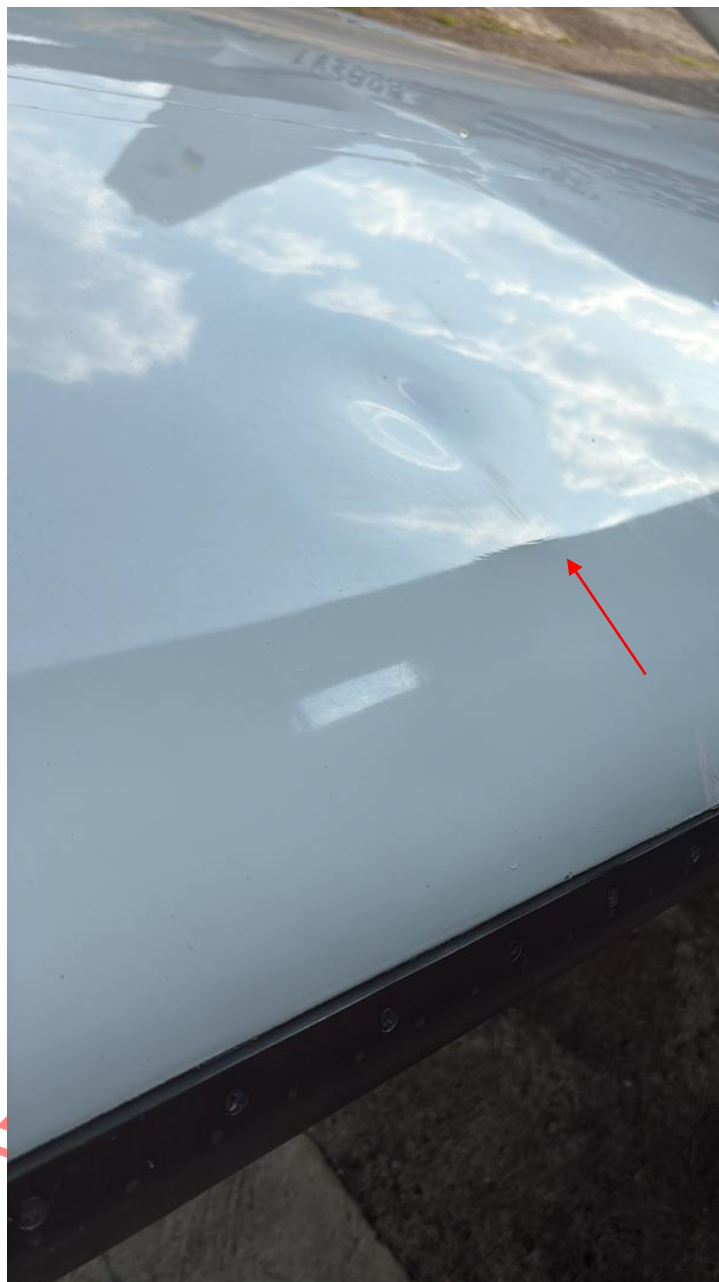
Imagen 5. Abolladura en el plano derecho YV2988.

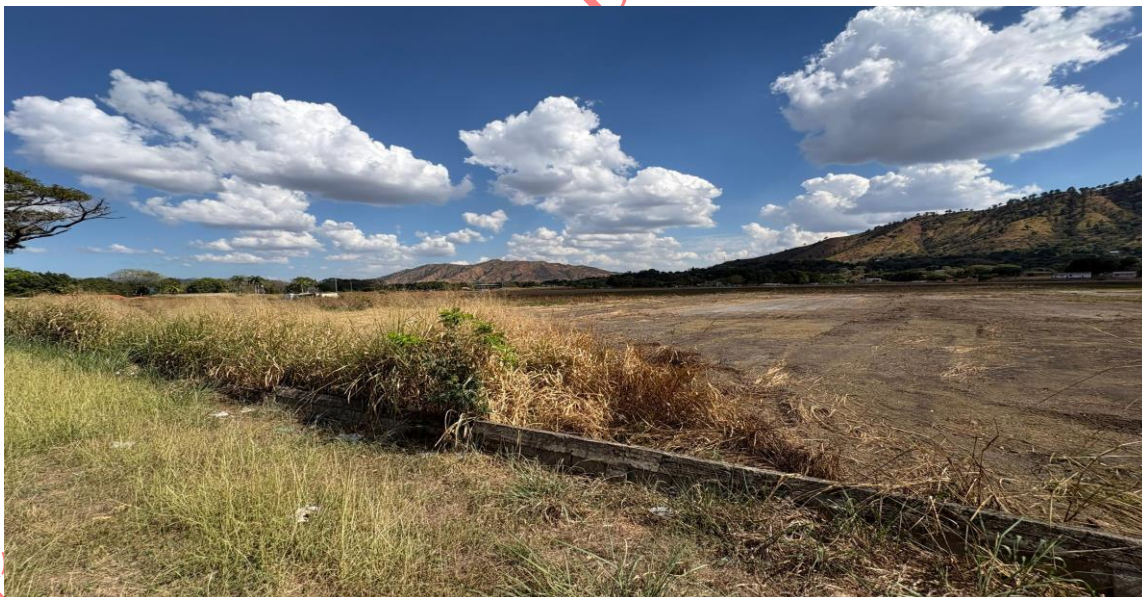
Imagen 7. En la presente foto se puede observar la ausencia de la cerca perimetral

- **Vulnerabilidad del Perímetro:** Se evidenció una falta de integridad en el cercado perimetral del aeródromo, permitiendo el acceso libre de vehículos ajenos a la operación aérea.
- **Deficiencia en la Señalización:** Ausencia o deterioro de letreros de advertencia visual y señalética que delimite claramente las áreas de movimiento y zonas críticas para el público general.
- **Conciencia Situacional (Motorizado):** El conductor del vehículo terrestre desconocía los procedimientos de seguridad, ignorando el riesgo inminente de una aeronave en aproximación final.

Se determina como **Factor Causal Principal** la **permeabilidad del perímetro del área de movimiento**. La ausencia de un cercado perimetral continuo y robusto, actuó como una falla en las barreras de defensa física, impidiendo la segregación efectiva entre las zonas operativas aeronáuticas y el tránsito terrestre externo.

- **Infraestructura:** Reparación inmediata del cerco perimetral y evaluación de puntos de acceso no autorizados.
- **Vigilancia:** Implementación de recorridos de inspección de pista previos a las operaciones programadas o asignación de personal de seguridad en tierra durante horarios de actividad.
- **Cultura de Seguridad:** Realización de campañas de concientización con la comunidad local aledaña al aeródromo sobre los peligros de transitar en zonas operativas.
- **Procedimientos de Vuelo:** Reforzar en las tripulaciones la necesidad de realizar sobrevuelos (**low pass**) en aeródromos no controlados si existe duda sobre la integridad de la pista.

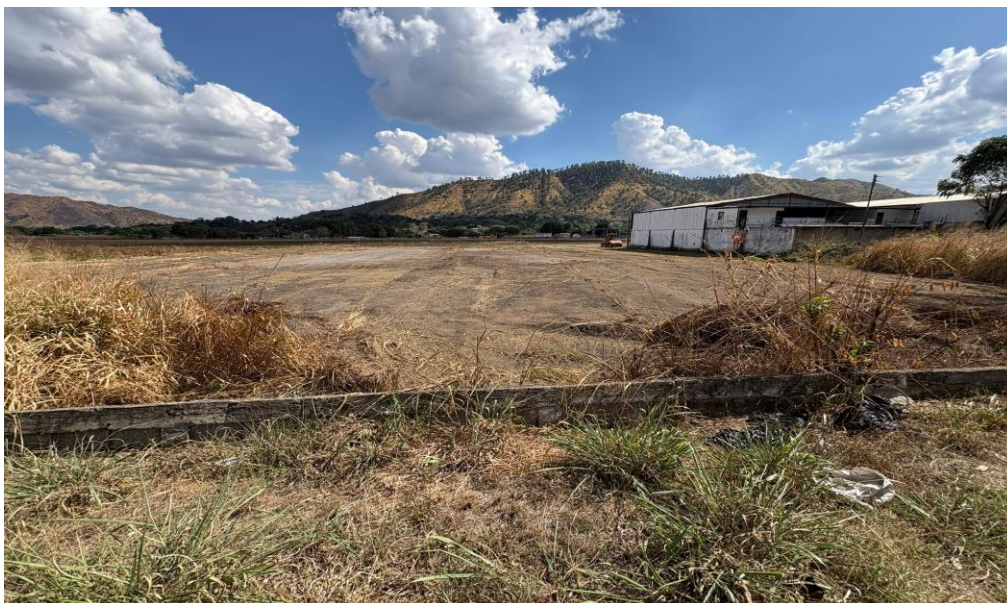
Imagen 8. Ausencia de la cerca perimetral

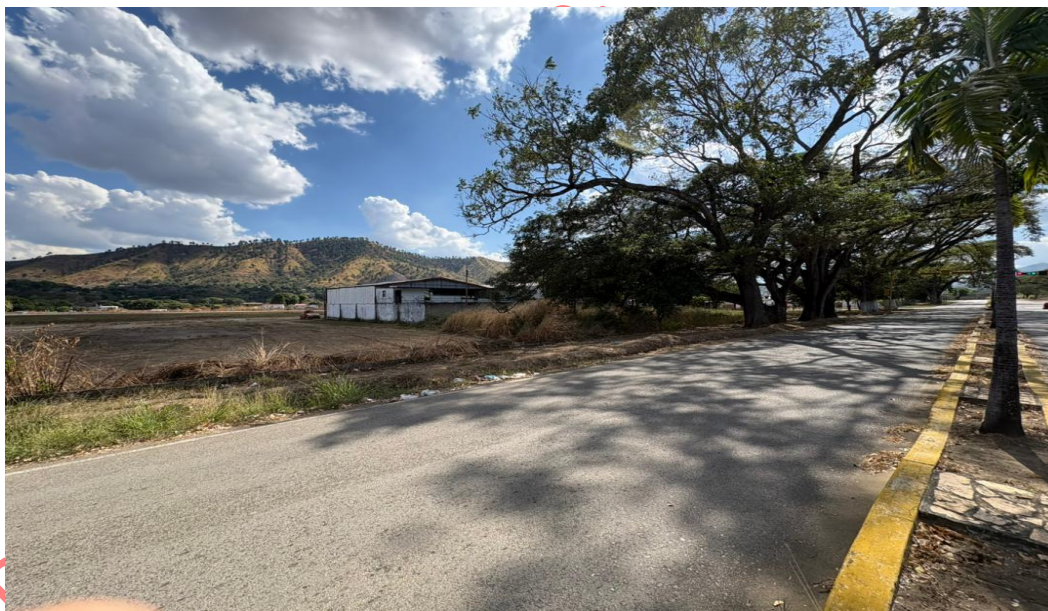
Imagen 9. Ausencia de la cerca perimetral en el área de la carretera.

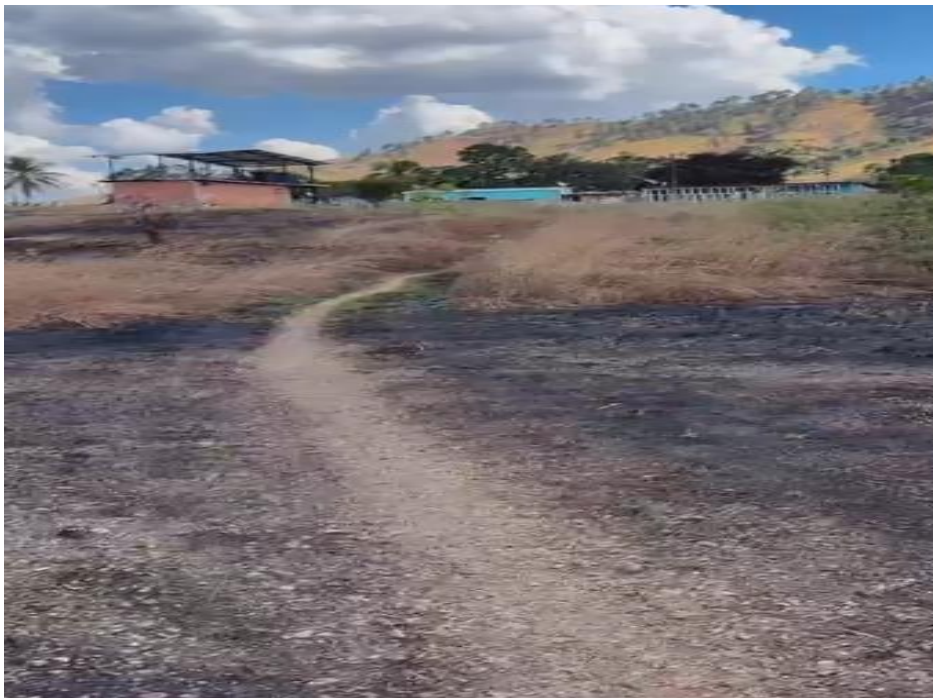
Imagen 10. Camino que da acceso al Sur de la pista.

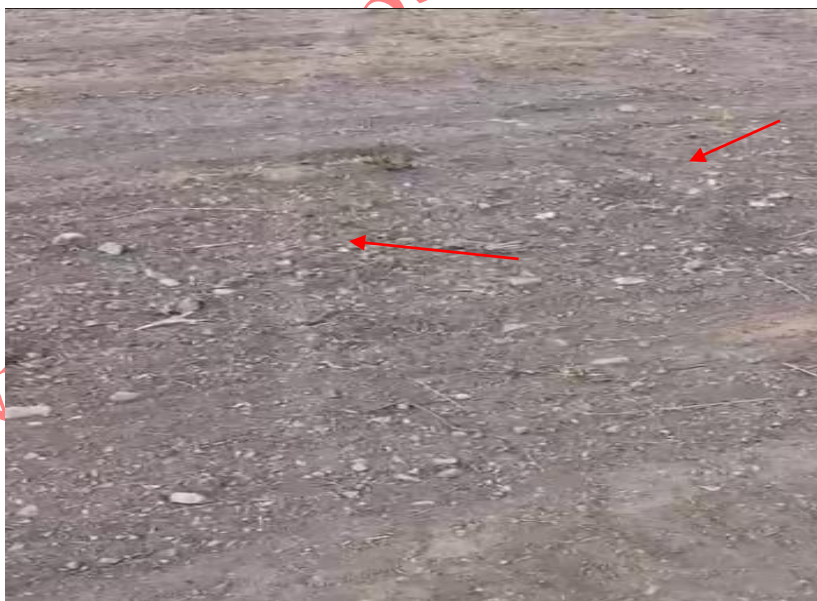
Imagen 11. Marcas de motocicletas y vehículos que ingresan a la pista.

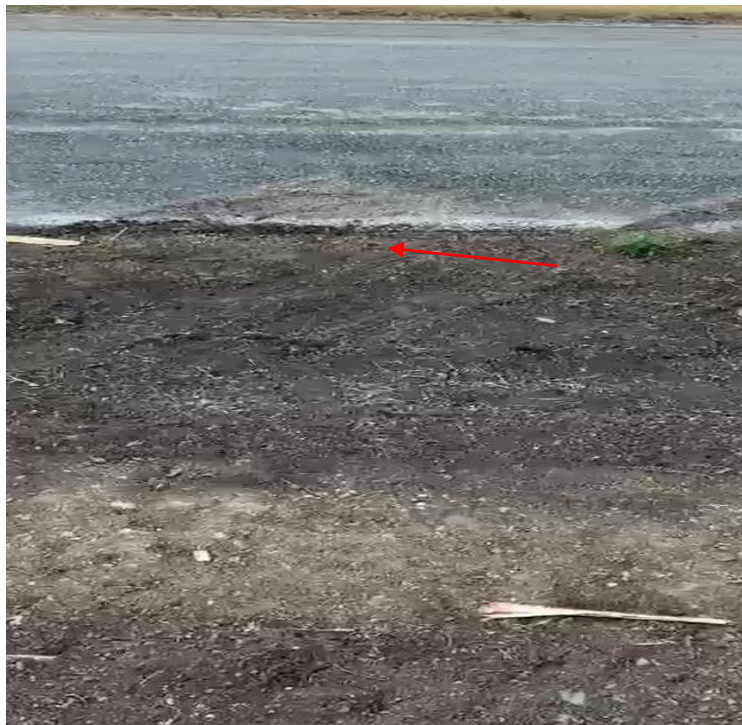
Imagen 12. Marcas de motocicletas y vehículos que ingresan a la pista.

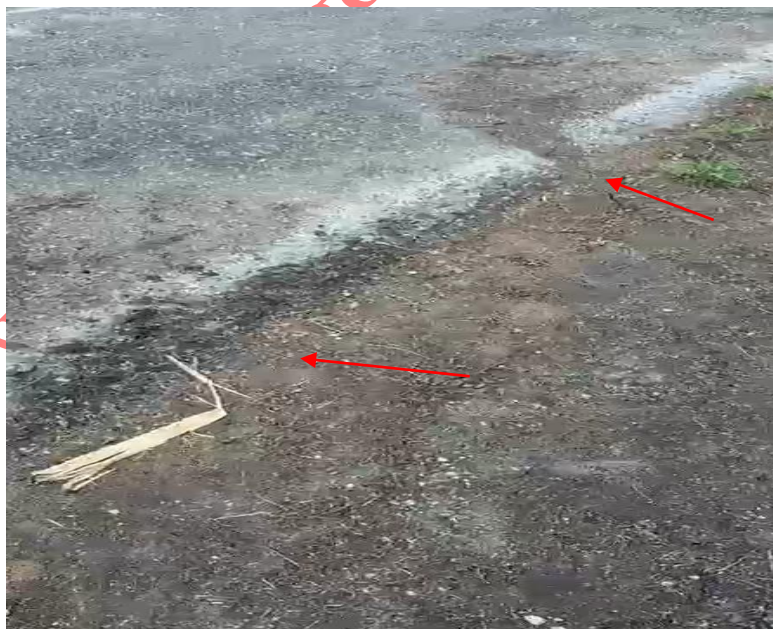
Imagen 13. Marcas en el borde de la pista de motocicletas y vehículos que ingresan a la pista.
