# INFORME FINAL

ACCIDENTE  
LOC-I

**MATRÍCULA:** YV3112

**MODELO:** C340A

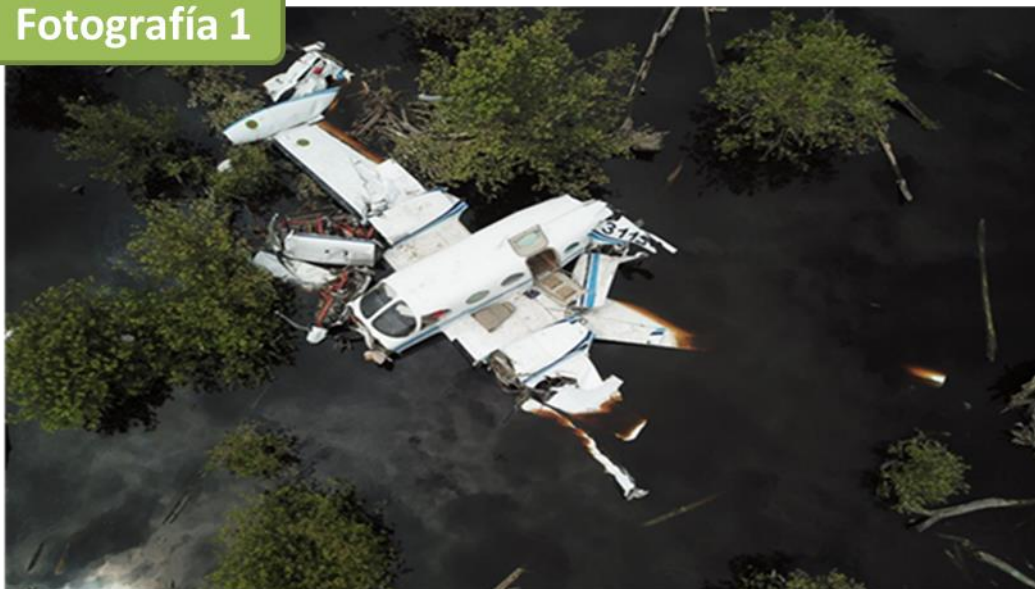
### Fotografía 1

La aeronave quedó destruida por el impacto.

**Fotografía 1:** Aeronave YV3112, ubicada en las coordenadas (10°29'25.33''N / 68°4'57.67''W).

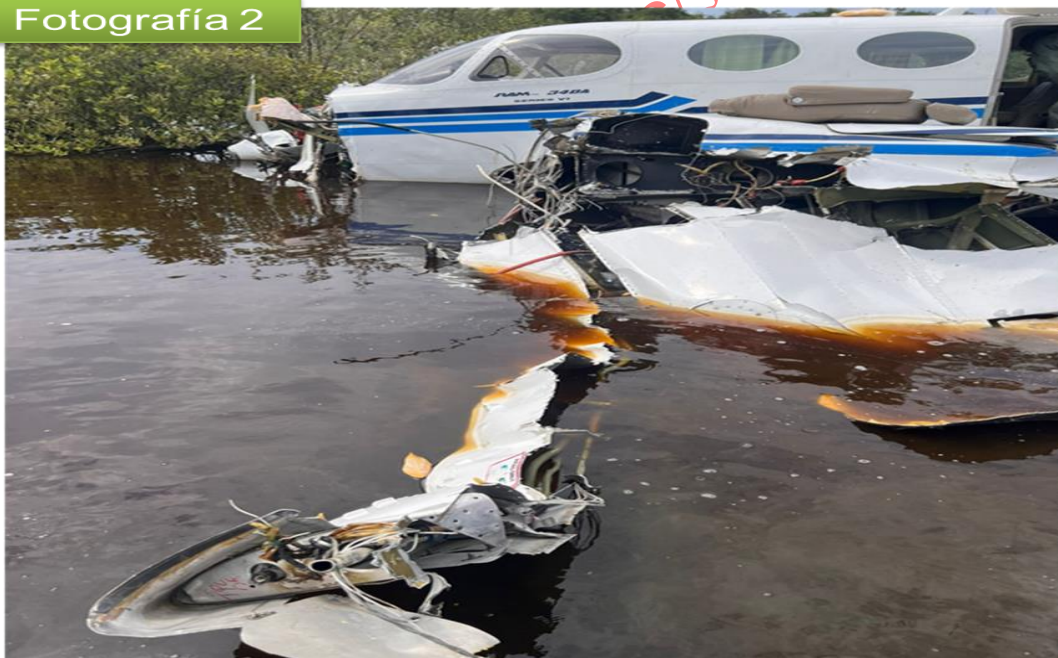
### Fotografía 2

**Fotografía 2.** Daños de nariz y ala izquierda YV3112.

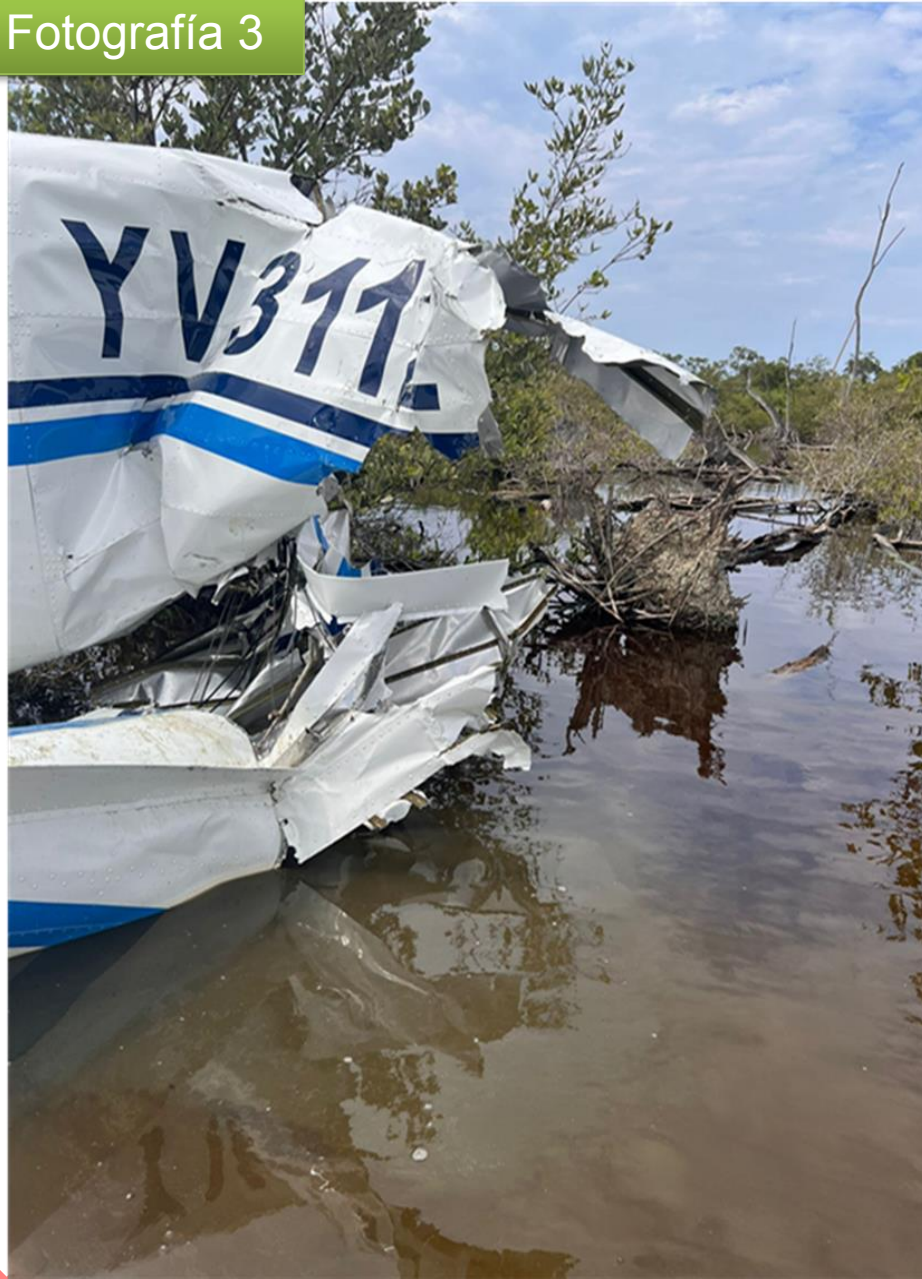
Fotografía 3

**Fotografía 3.** Daños del fuselaje (desprendimiento del empenaje).  
**Fuente:** Investigador encargado. **Año:** 2024

- a. El empenaje quedo doblado, torcido y desprendido hacia la izquierda a partir de la estación FS 252,00. El estabilizador vertical quedo invertido al igual que el horizontal, y debajo del fuselaje
- b. Motor izquierdo desprendido en conjunto con su bancada. El mismo quedo del lado derecho, entre el fuselaje y el motor derecho.
- c. El plano izquierdo, posterior a la viga principal, entre las estaciones WS106,48 y WS205,90 se encuentra desprendida, incluyendo la viga y los tanques de combustible auxiliares.

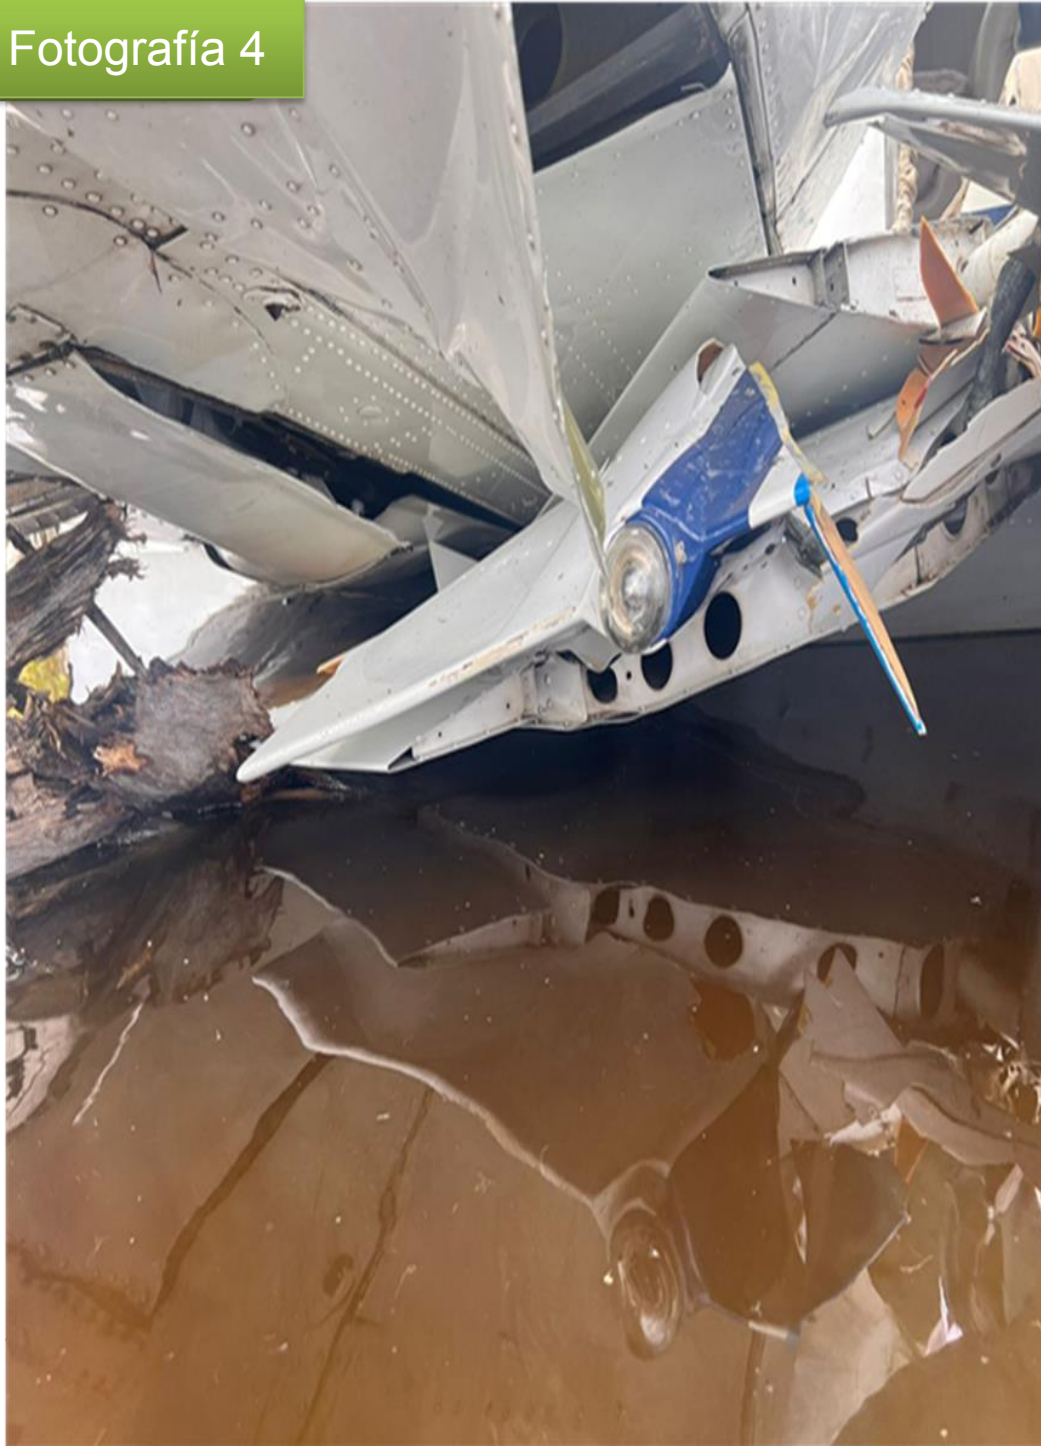
## Fotografía 4

**Fotografía 4:** Empenaje encontrado bajo el ala izquierda (zona interna) y el fuselaje central del avión.

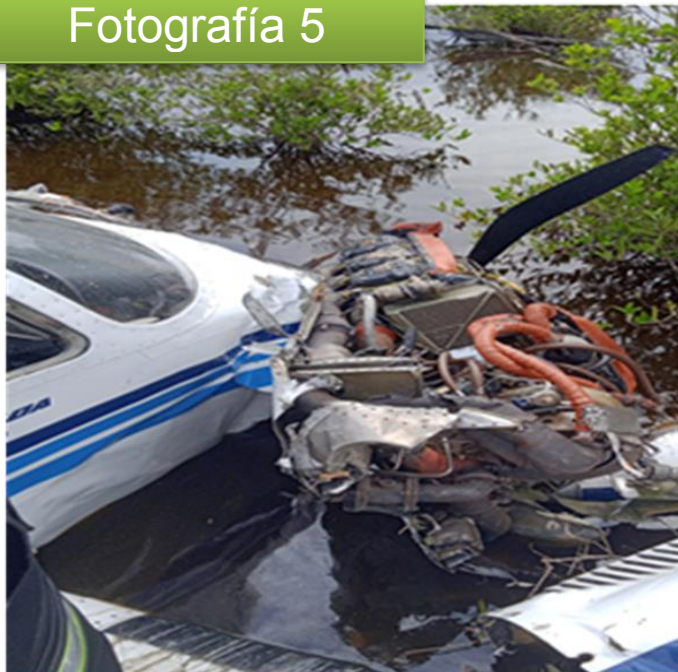
Fotografía 5

**Fotografía 5.** Motor Izquierdo, encontrado del lado derecho de la cabina YV3112.  
**Fuente:** Investigador encargado. **Año:** 2024

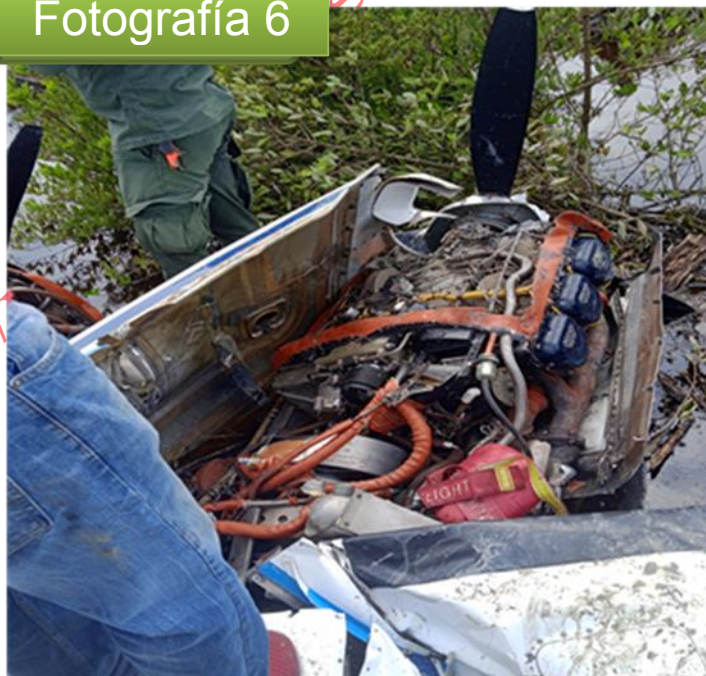
Fotografía 6

**Fotografía 6.** Motor derecho, en su posición original YV3112.  
**Fuente:** Investigador encargado. **Año:** 2024

- d. Estructura del plano derecho con abolladuras, pero en su posición, incluyendo tanques de combustibles principales y auxiliares.
- e. Motor derecho sobre su bancada, pero torcido.
- f. Sección de nariz por delante de la estación FS 100.00 desprendida, incluyendo la fosa y el tren de nariz.

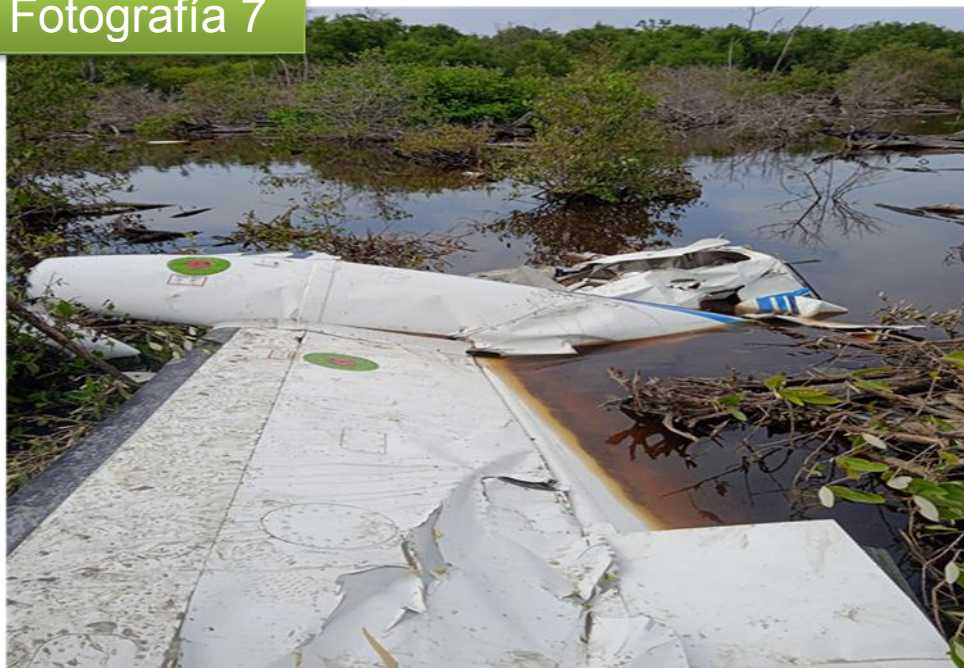
## Fotografía 7

**Fotografía 7.** Ala derecha y restos de la nariz del avión. YV3112.  
**Fuente:** Investigador encargado. **Año:** 2024

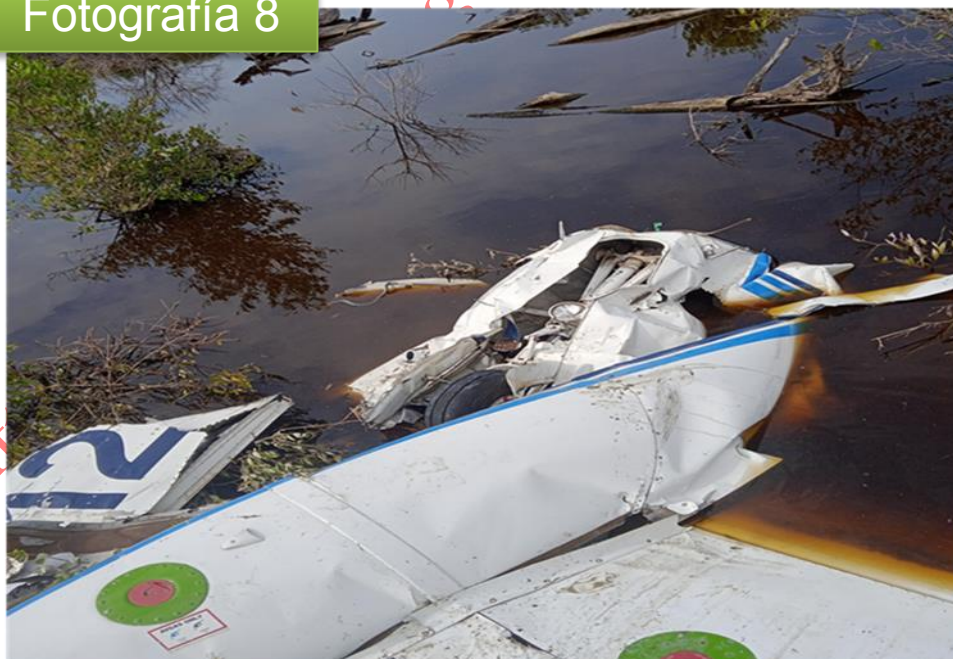
## Fotografía 8

**Fotografía 8.** Tren Principal de nariz. YV3112.  
**Fuente:** Investigador encargado. **Año:** 2024

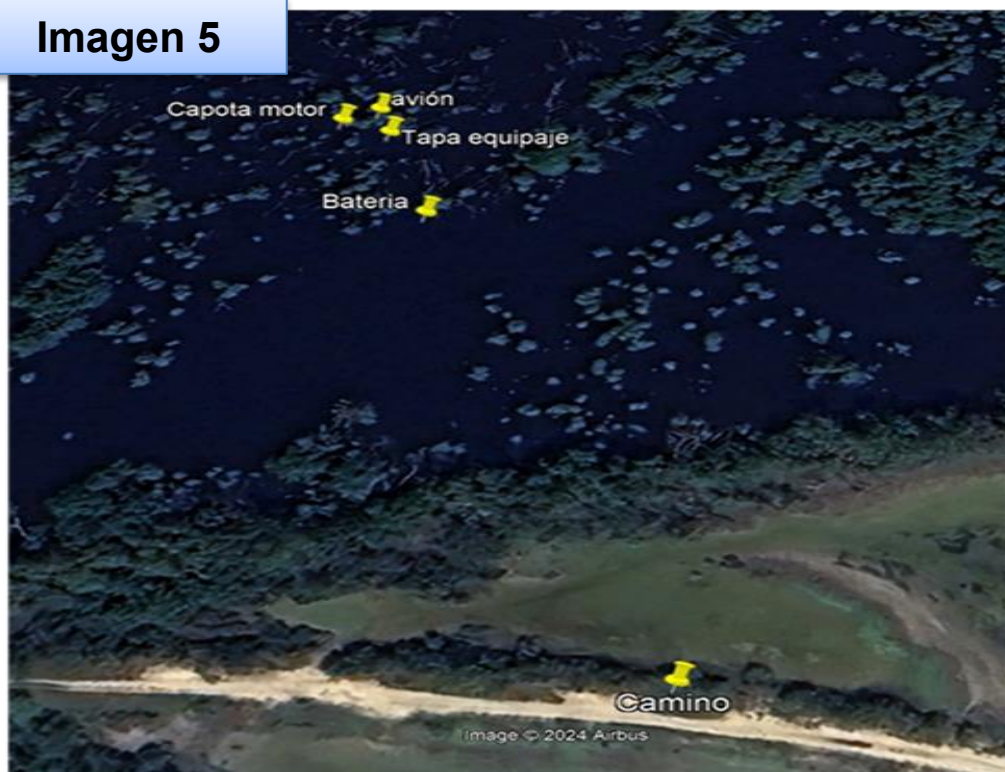
## Imagen 5

En la siguiente imagen se observa el lugar del impacto y la dispersión de los restos.

**Imagen 5:** Imagen Satelital dispersión de los restos

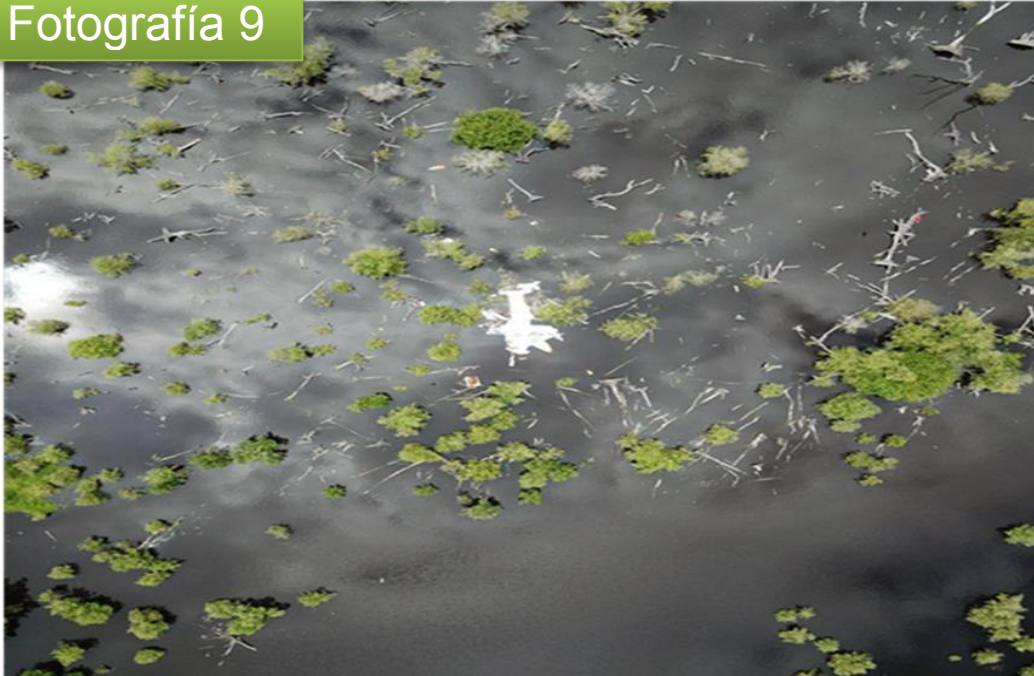
## Fotografía 9

**Fotografía 9:** Vista aérea del sitio del impacto YV3112  
**Fuente:** Investigador encargado. **Año:** 2024

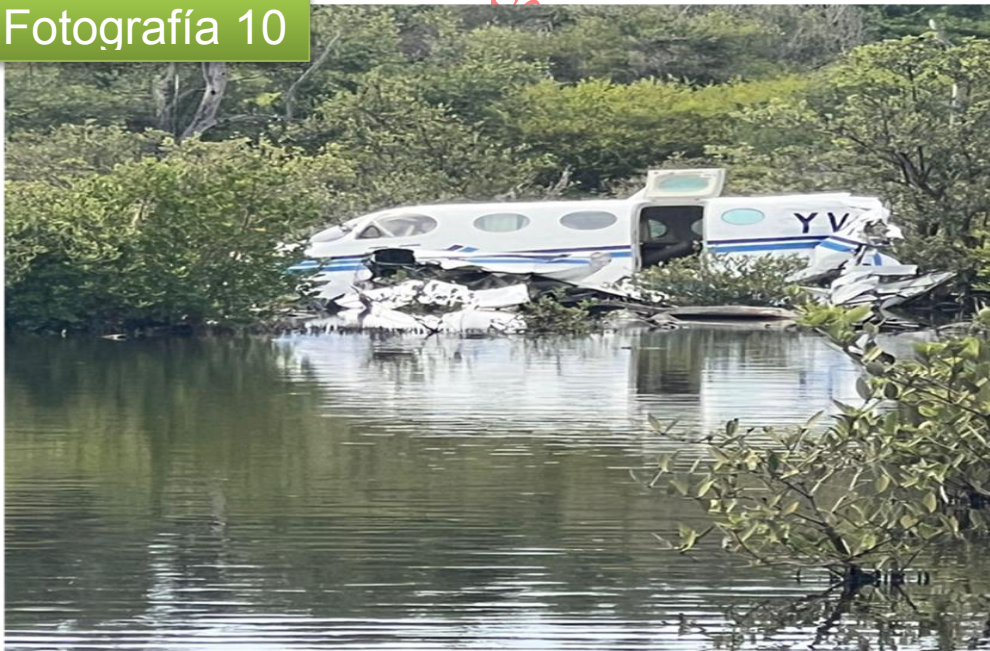
## Fotografía 10

**Fotografía 10:** Sitio del impacto YV 3112.  
**Fuente:** Investigador encargado. **Año:** 2024

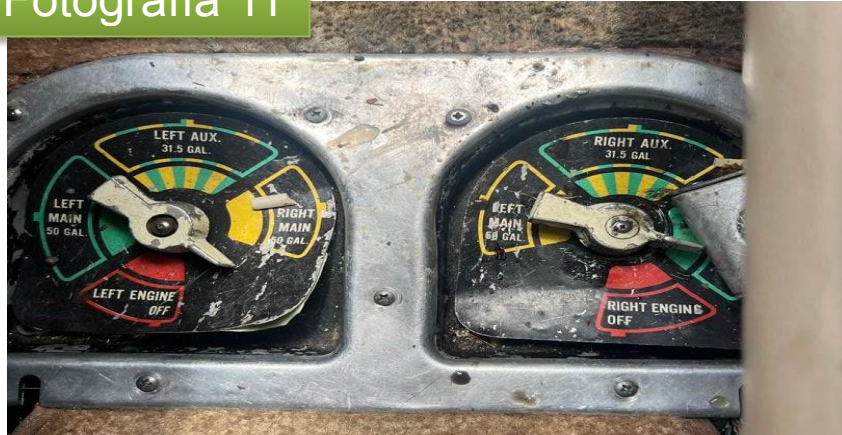
Fotografía 11

- g. Sección de fuselaje entre las estaciones FS 100,00 y FS 252,00 en buenas condiciones, prácticamente intacta (zona de la cabina de pilotos y pasajeros)
- h. Se evidencio que los tanques de combustible principal y auxiliar del lado derecho se encontraban vacíos, no presentaban fugas ni grietas.
- i. Por la indicación del instrumento ambos motores estaban trabajando con el tanque de combustible derecho.

**Fotografía 11:** Indicación de Combustible  
**Fuente:** Investigador encargado. **Año:** 2024

- d. No hubo fuego ni pre ni post impacto.
- e. No hubo evidencia de derrame de combustible.
- f. Durante la inspección de la aeronave, los tanques de combustible principal y auxiliar del lado derecho se encontraban vacíos, no presentaban fugas ni grietas.

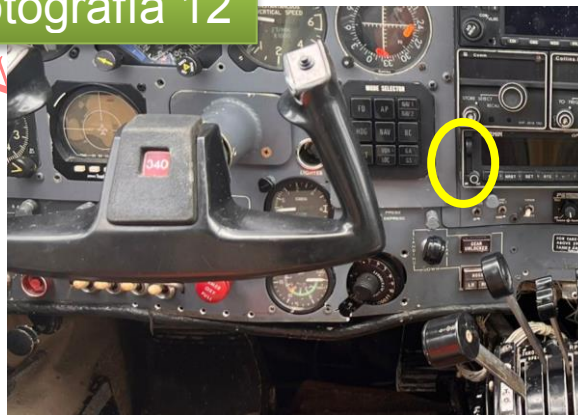
Fotografía 12

**Fotografía 12:** Palanca de tren de aterrizaje en la posición UP, lo que indica que el tren estaba arriba Cessna 340A  
**Fuente:** Investigador encargado. **Año:** 2024

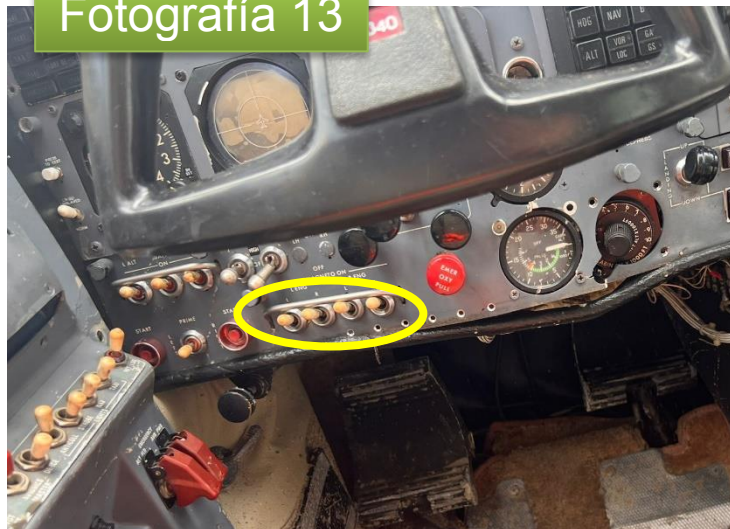
Fotografía 13

**Fotografía 13:** Magnetos de ambos motores en la posición ON.  
**Fuente:** Investigador encargado. **Año:** 2024

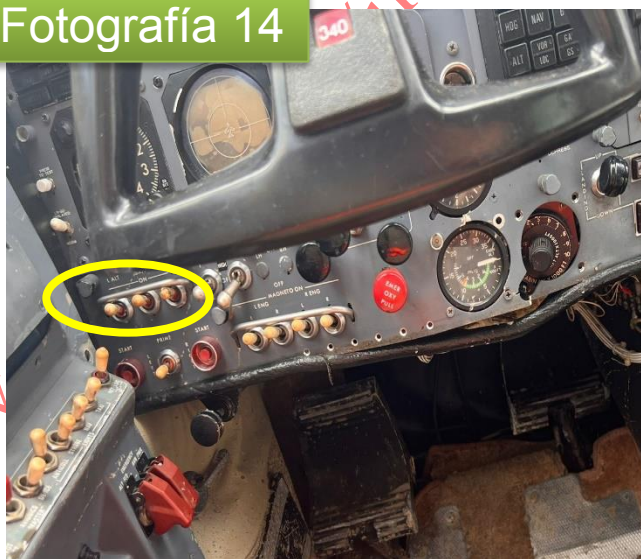
Fotografía 14

**Fotografía 14** Switch de batería y alternadores ON.  
**Fuente:** Investigador encargado. **Año:** 2024

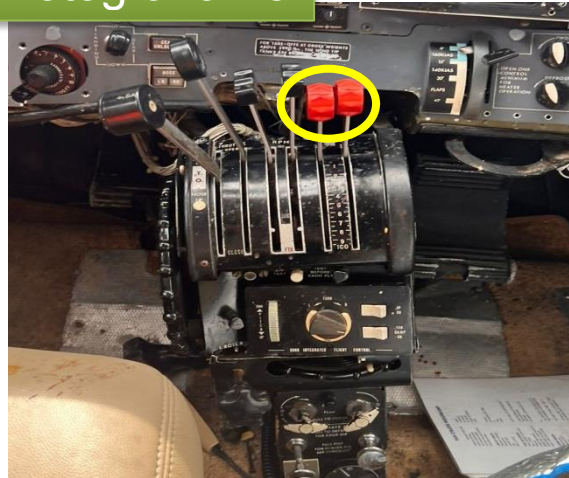
Fotografía 15

**Fotografía 15:** Palancas de mezcla hacia adelante que indica condición full potencia.  
**Fuente:** Investigador encargado. **Año:** 2024

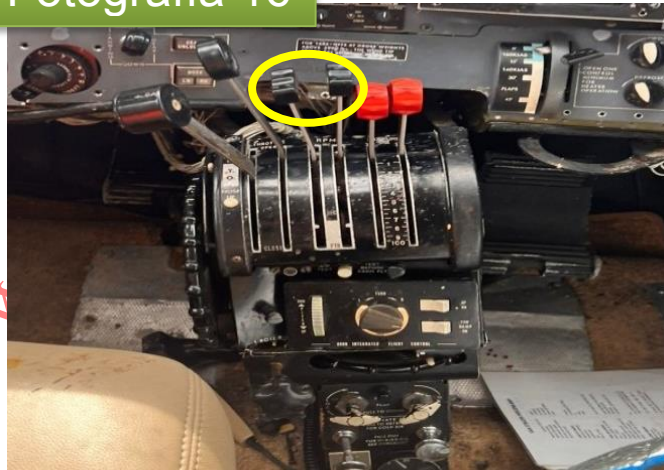
Fotografía 16

**Fotografía 16:** Las palancas de hélices full adelante, lo que indica máxima RPM.  
**Fuente:** Investigador encargado. **Año:** 2024

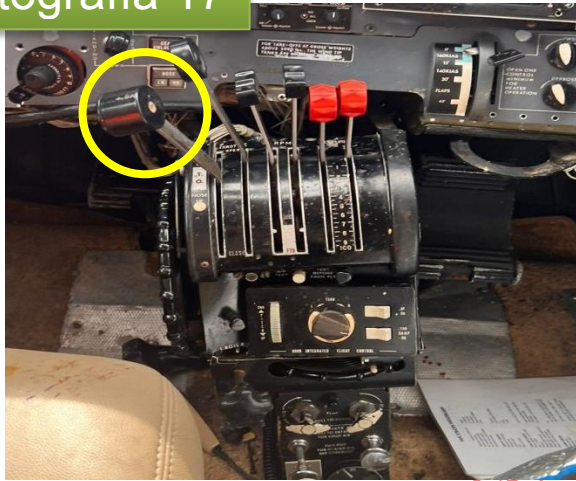
Fotografía 17

**Fotografía 17:** Palancas de potencia con leve asimetría, pero ambas full potencia.

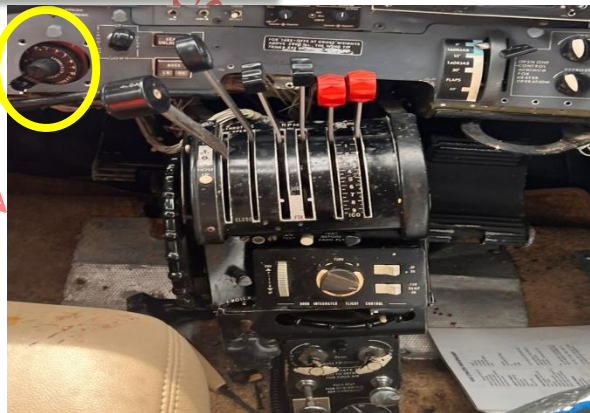
Fotografía 18

**Fotografía 18:** Perilla del set de presurización puesto para el nivel del mar.

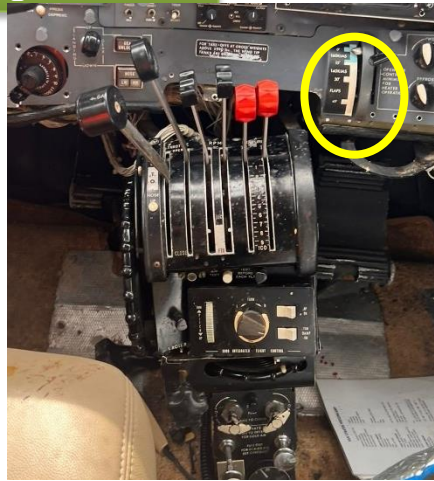
## Fotografía 19

**Fotografía 19** Indicación flap 0°.  
**Fuente:** Investigador encargado. **Año:** 2024

- v. En base a la información suministrada por los instrumentos se puede determinar que la aeronave al momento del suceso no se encontraba preparada para un aterrizaje.
