# INFORME PROVISIONAL

EXPEDIENTE 017/2019

AERONAVE MARCA **BEECHCRAFT**, MODELO **95-B55**,

MATRÍCULA **YV1343**

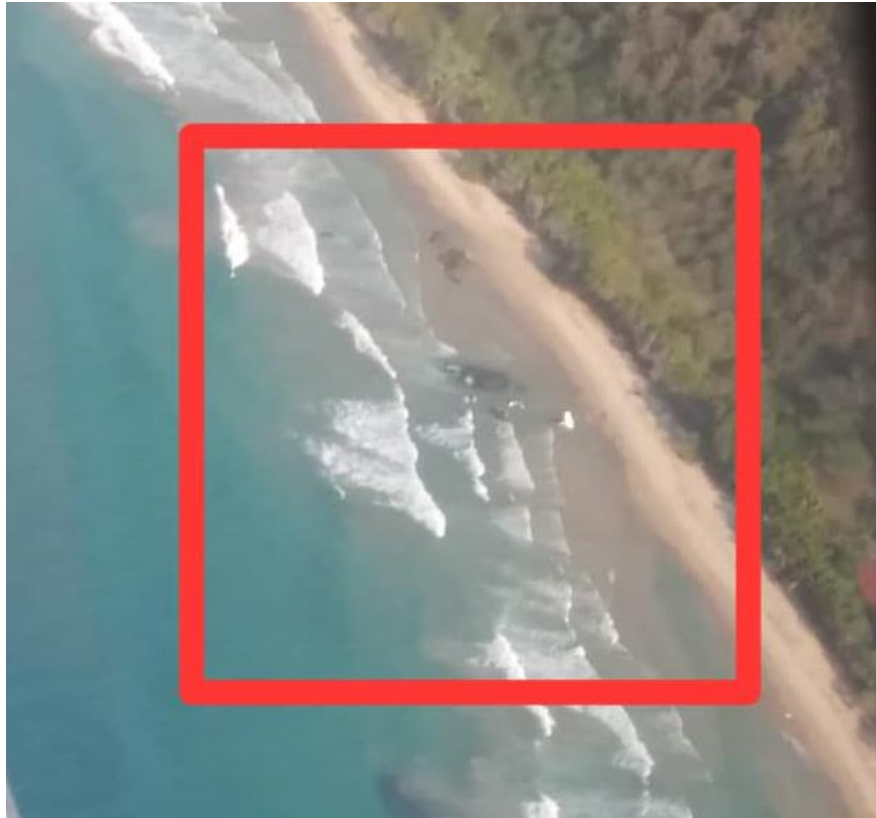
**Fotografía 2.** Vista Aérea sitio de impacto

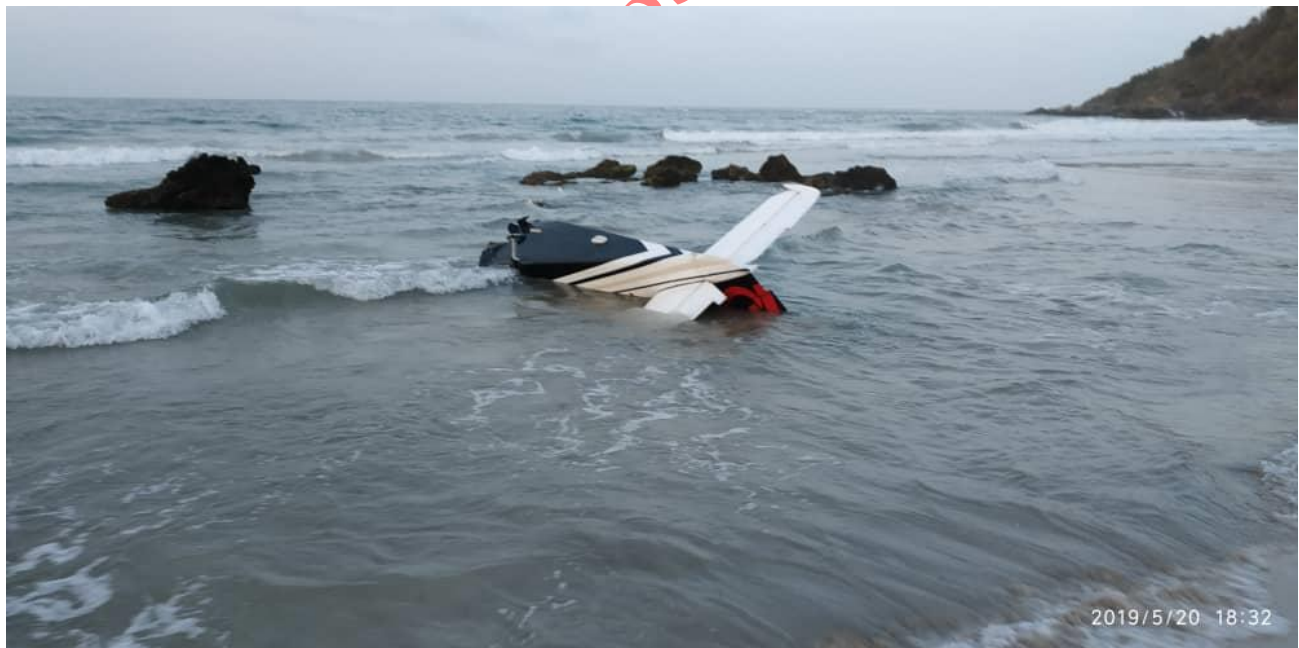
**Fotografía 3.** Aeronave siniestrada

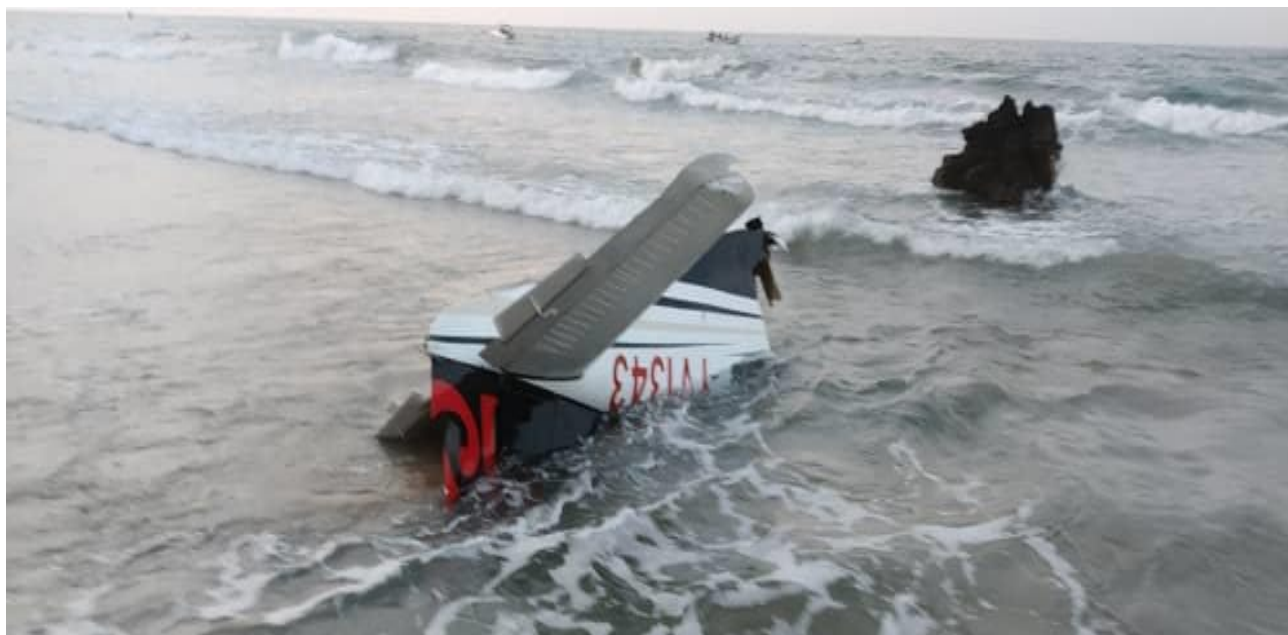
**Fotografía 4. Aeronave siniestrada**

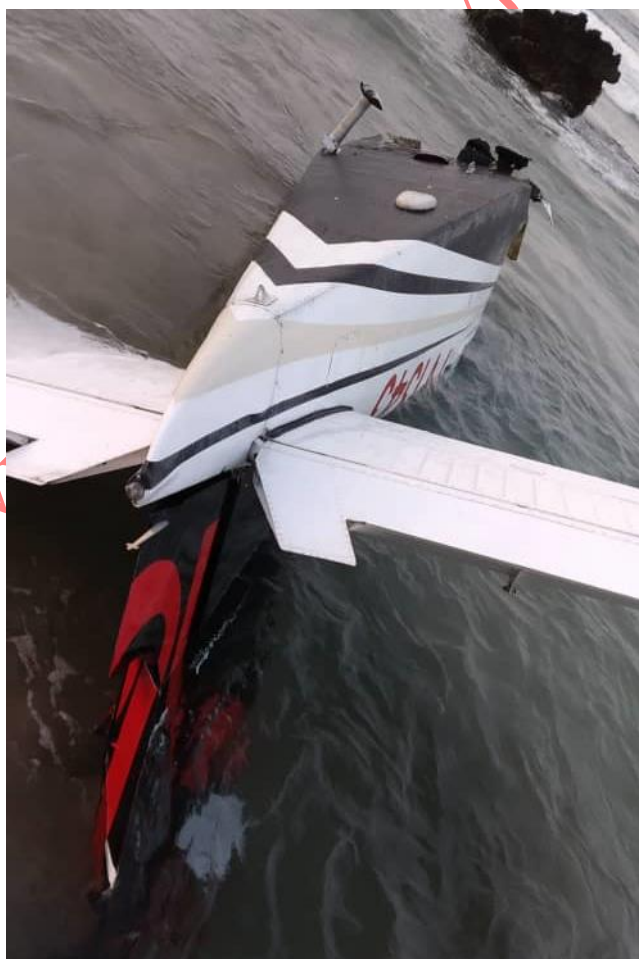
**Fotografía 5. Aeronave siniestrada**

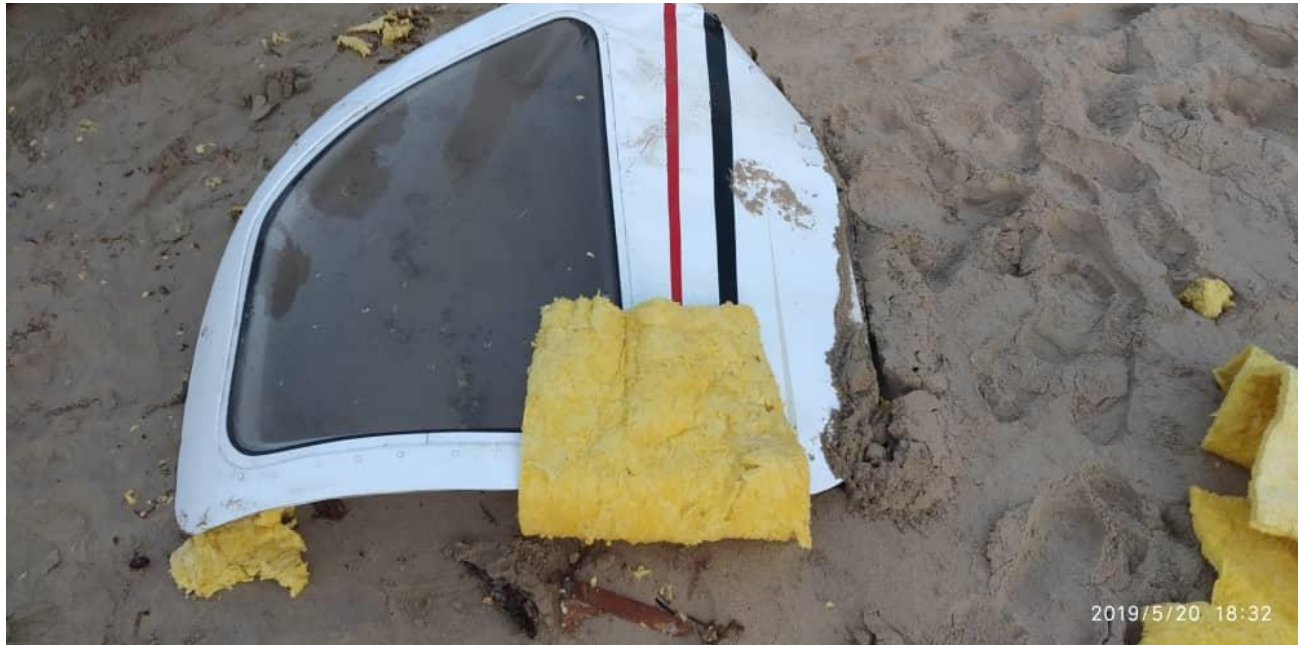
**Fotografía 6. Ventana Aeronave siniestrada**

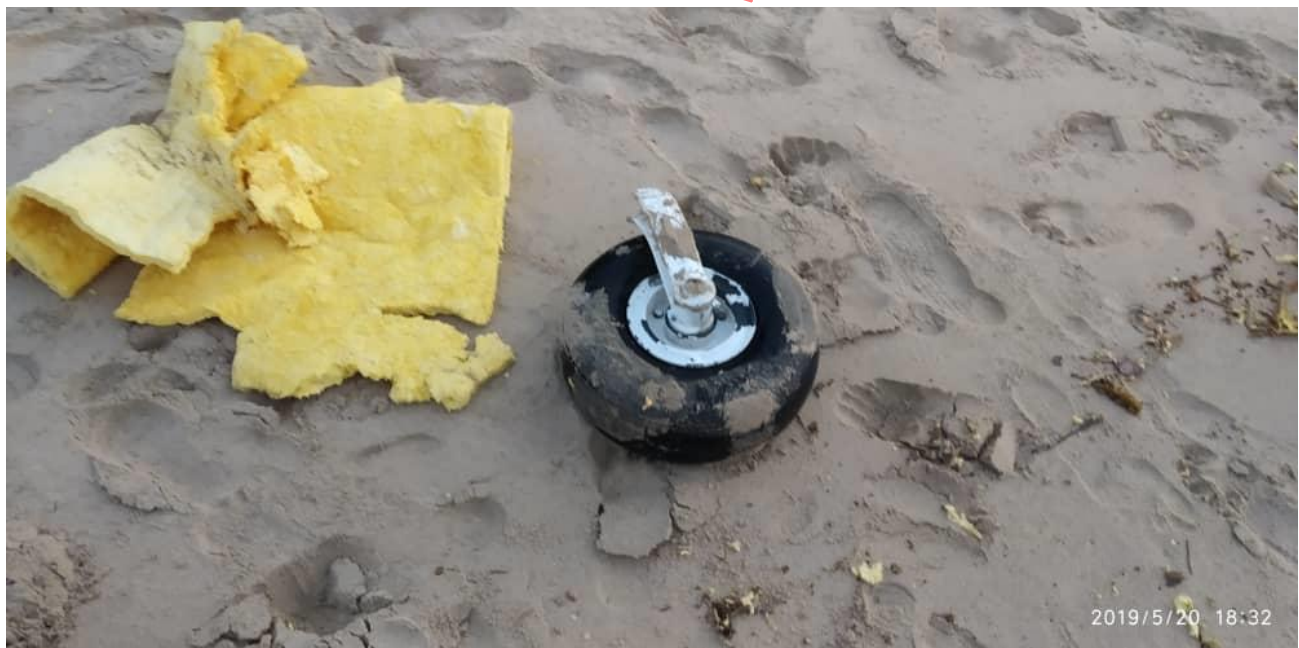
**Fotografía 7. Tren aeronave siniestrada**

Se identificó como factor contribuyente una gestión de la emergencia que discrepó de los procedimientos estándar para el amarizaje. Esto incluye la decisión de realizar la maniobra con el tren de aterrizaje desplegado y bajo condiciones de viento de cola, configuraciones que incrementaron la complejidad de la toma de contacto y comprometieron la estabilidad de la aeronave durante el impacto.

- Integrar escenarios de instrucción teórico-práctico sobre las técnicas de amarizaje, haciendo hincapié en la configuración de la aeronave (tren de aterrizaje retraído) y la selección de la trayectoria de aproximación considerando la dirección del viento y el estado del mar.

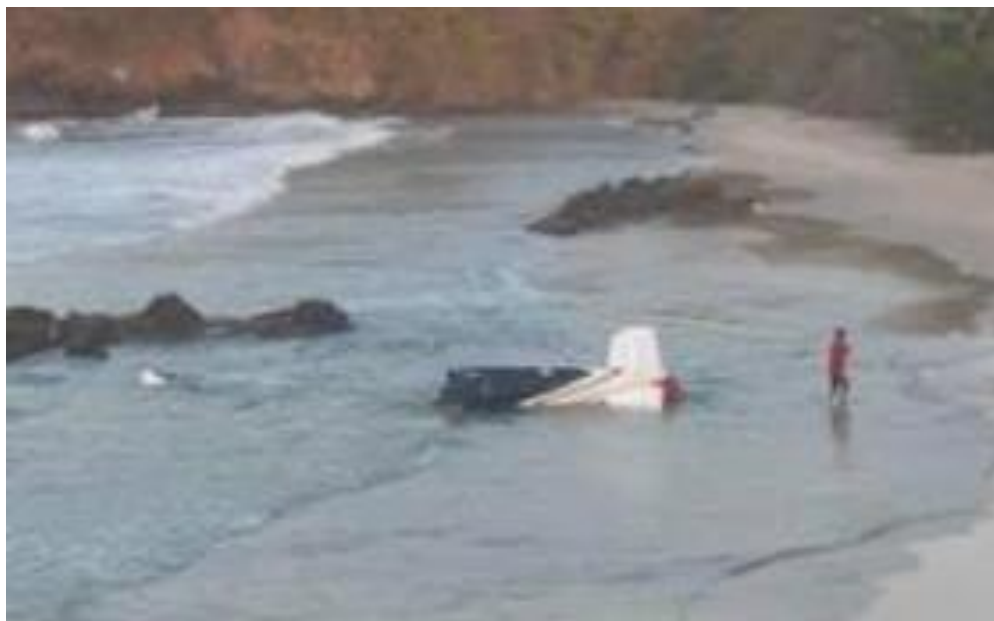
**Fotografía 8. Aeronave siniestrada**
