# INFORME FINAL

## ACCIDENTE CFIT

**MATRÍCULA:** YV1104

**MODELO:** A100

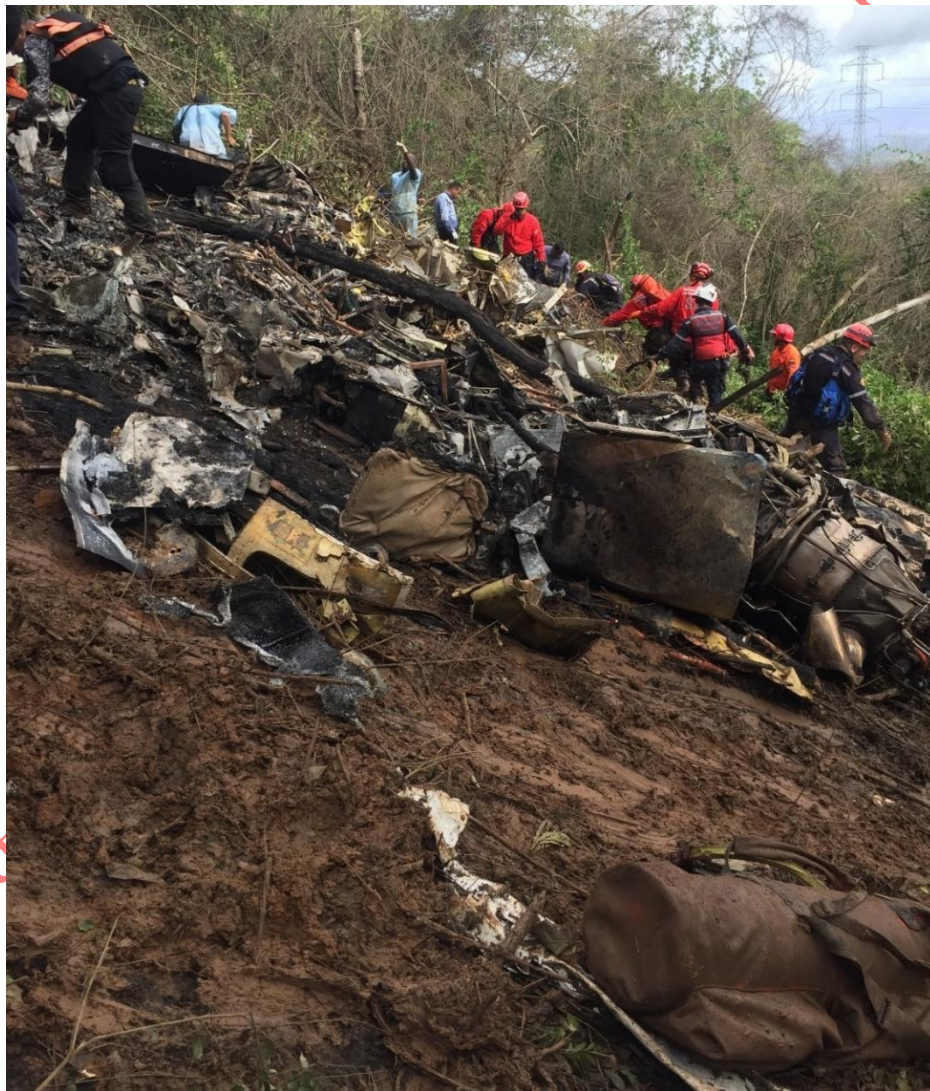
**Imagen 1.** Restos de la Aeronave.  
**Fuente:** Investigador encargado. Año 2019

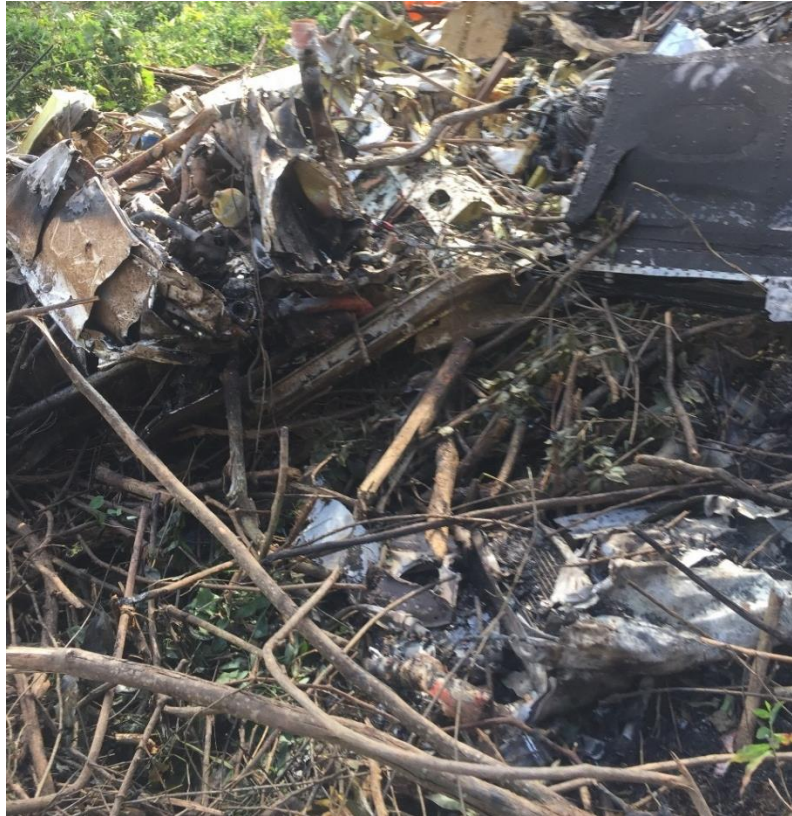
**Imagen 2.** Restos de la Aeronave.  
**Fuente:** Investigador encargado. Año 2019

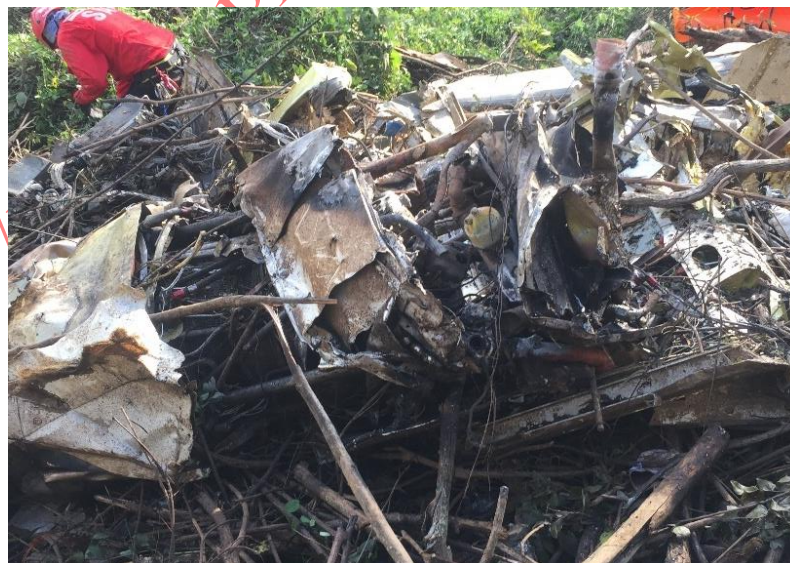
**Imagen 3.** Restos de la Aeronave.  
**Fuente:** Investigador encargado. Año 2019

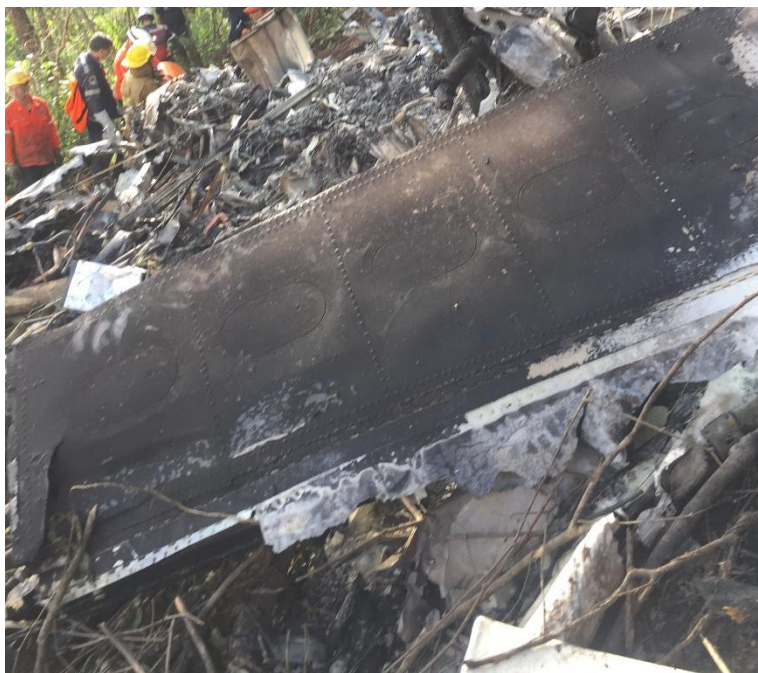
**Imagen 4.** Restos de la Aeronave.  
**Fuente:** Investigador encargado. Año 2019

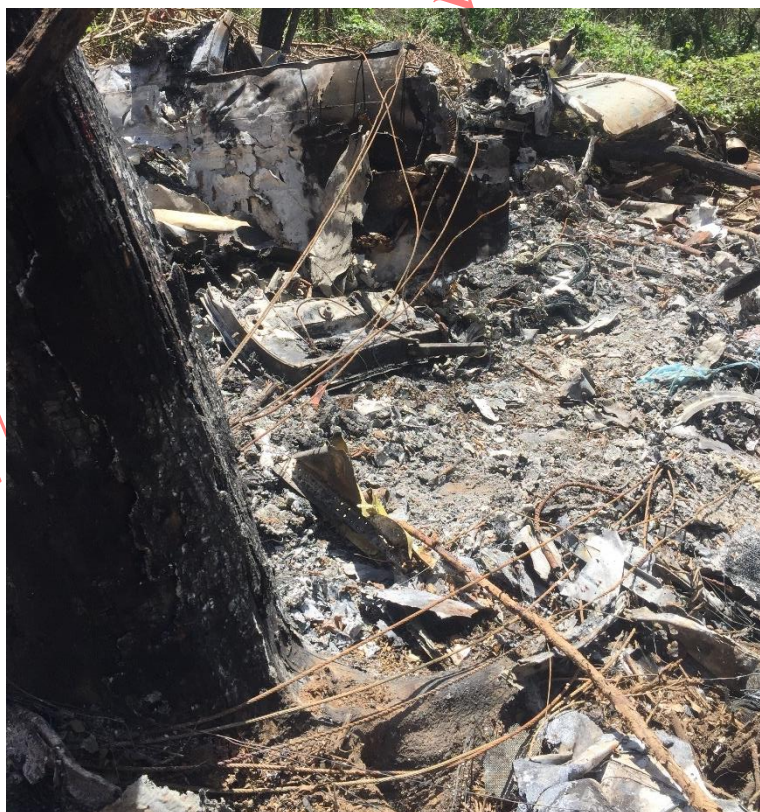
**Imagen 5.** Restos de la Aeronave.  
**Fuente:** Investigador encargado. Año 2019

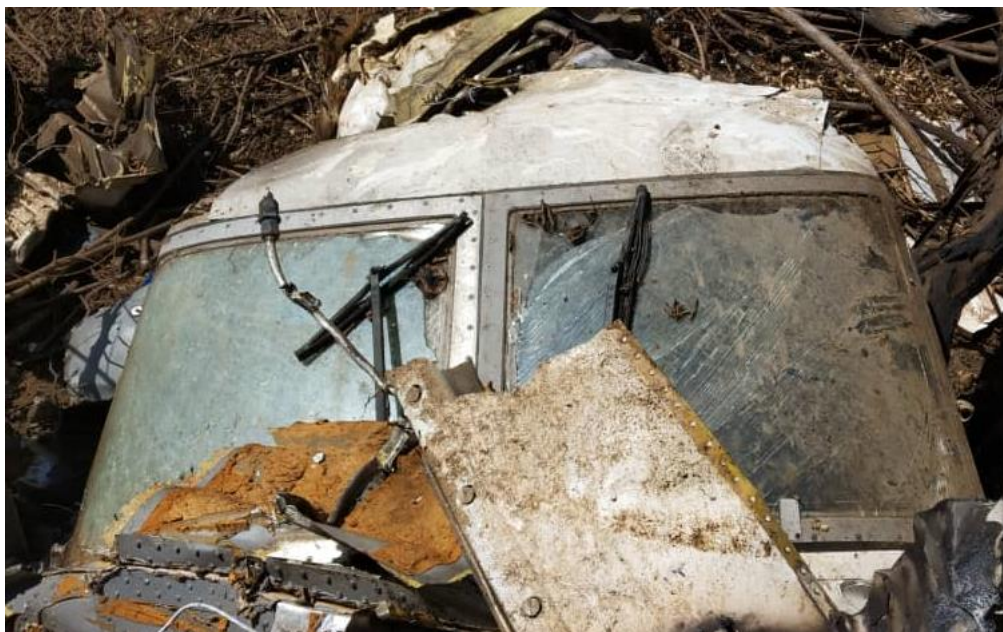
**Imagen 6.** Restos de la Aeronave.  
**Fuente:** Investigador encargado. Año 2019

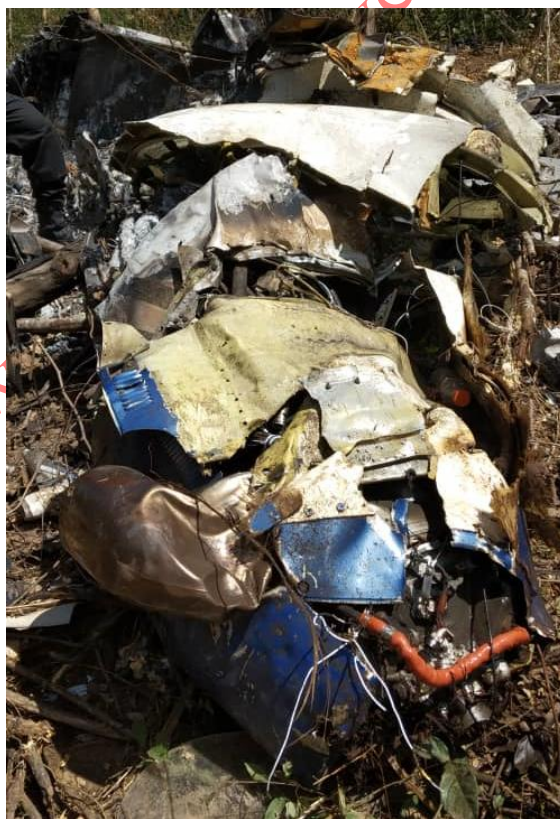
**Imagen 7.** Restos de la Aeronave.  
**Fuente:** Investigador encargado. Año 2019

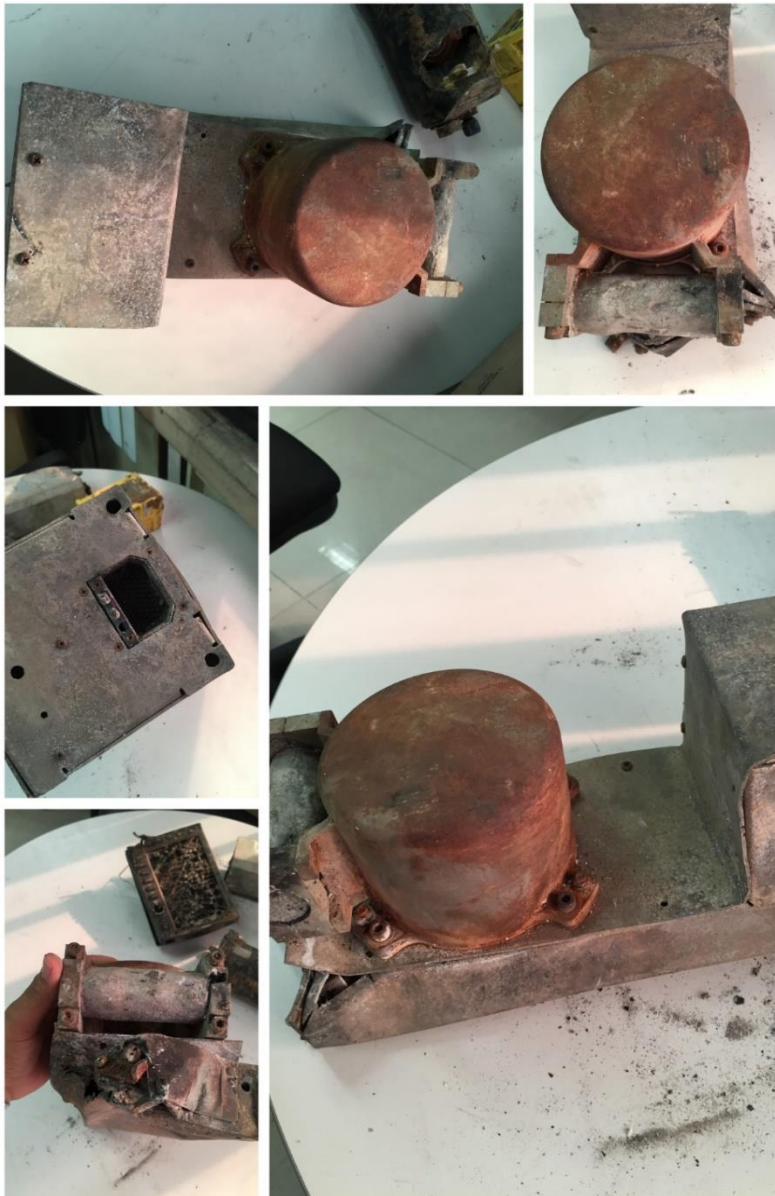
**Imagen 12.** CVR YV1104

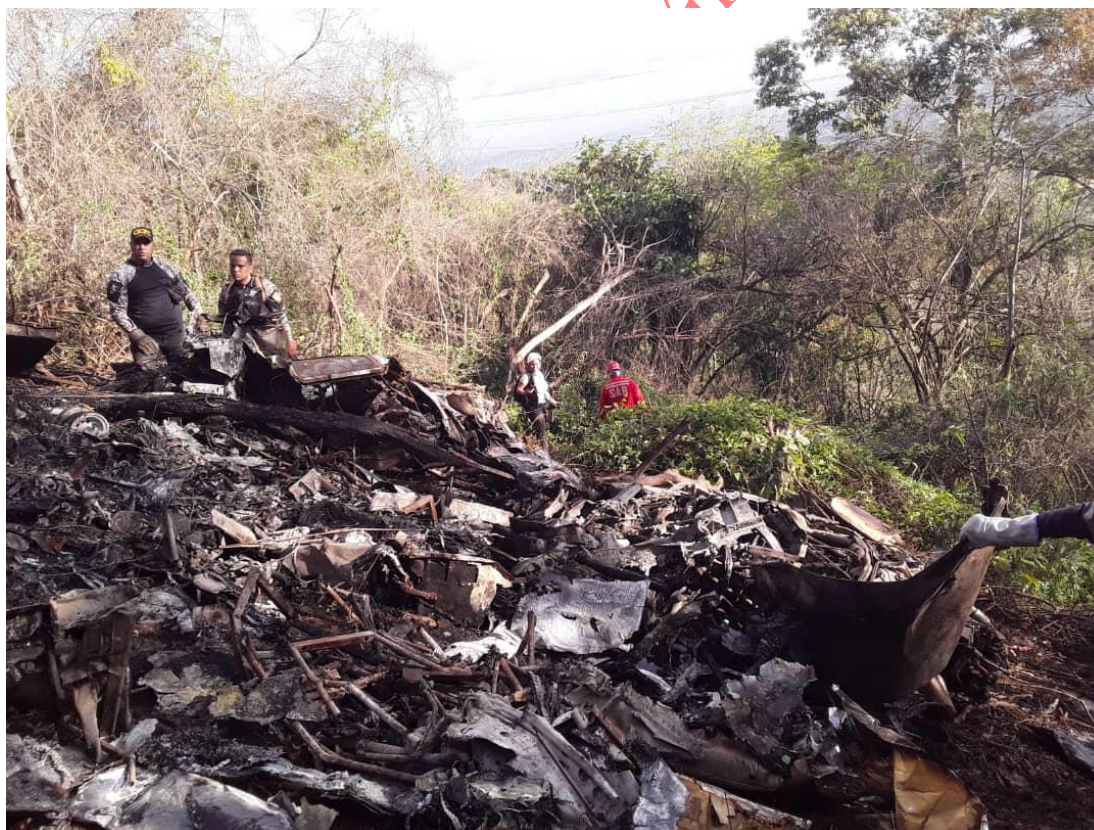
**Imagen 16.** Restos de la aeronave YV1104  
**Fuente:** Investigador Encargado. Año 2019

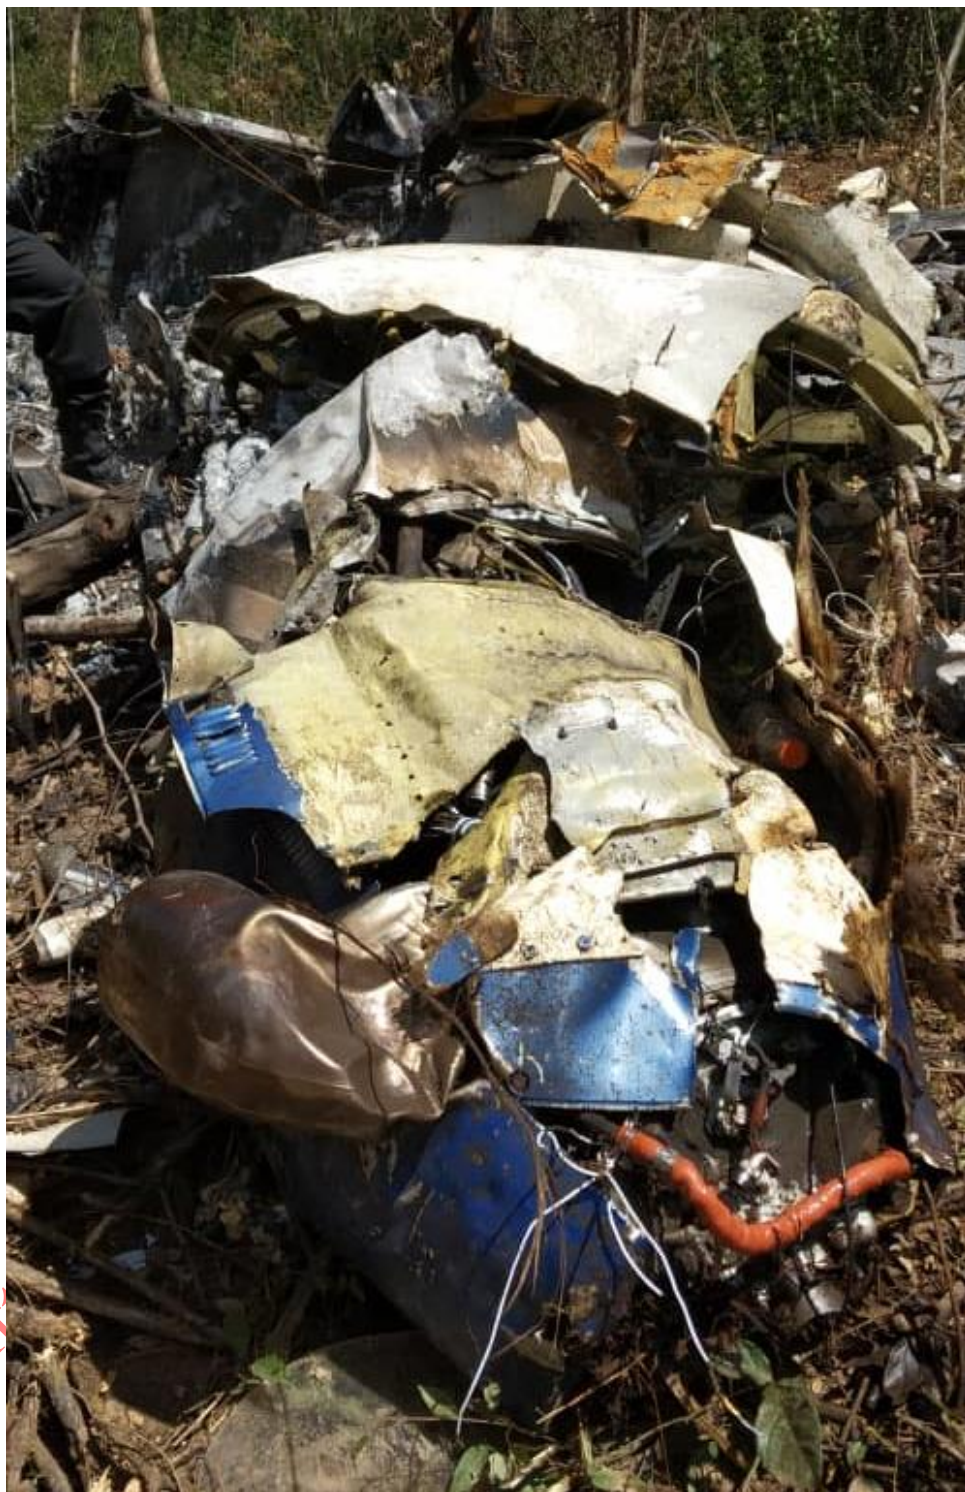
**Imagen 18.** Restos de la aeronave YV1104  
**Fuente:** Investigador Encargado. **Año** 2019

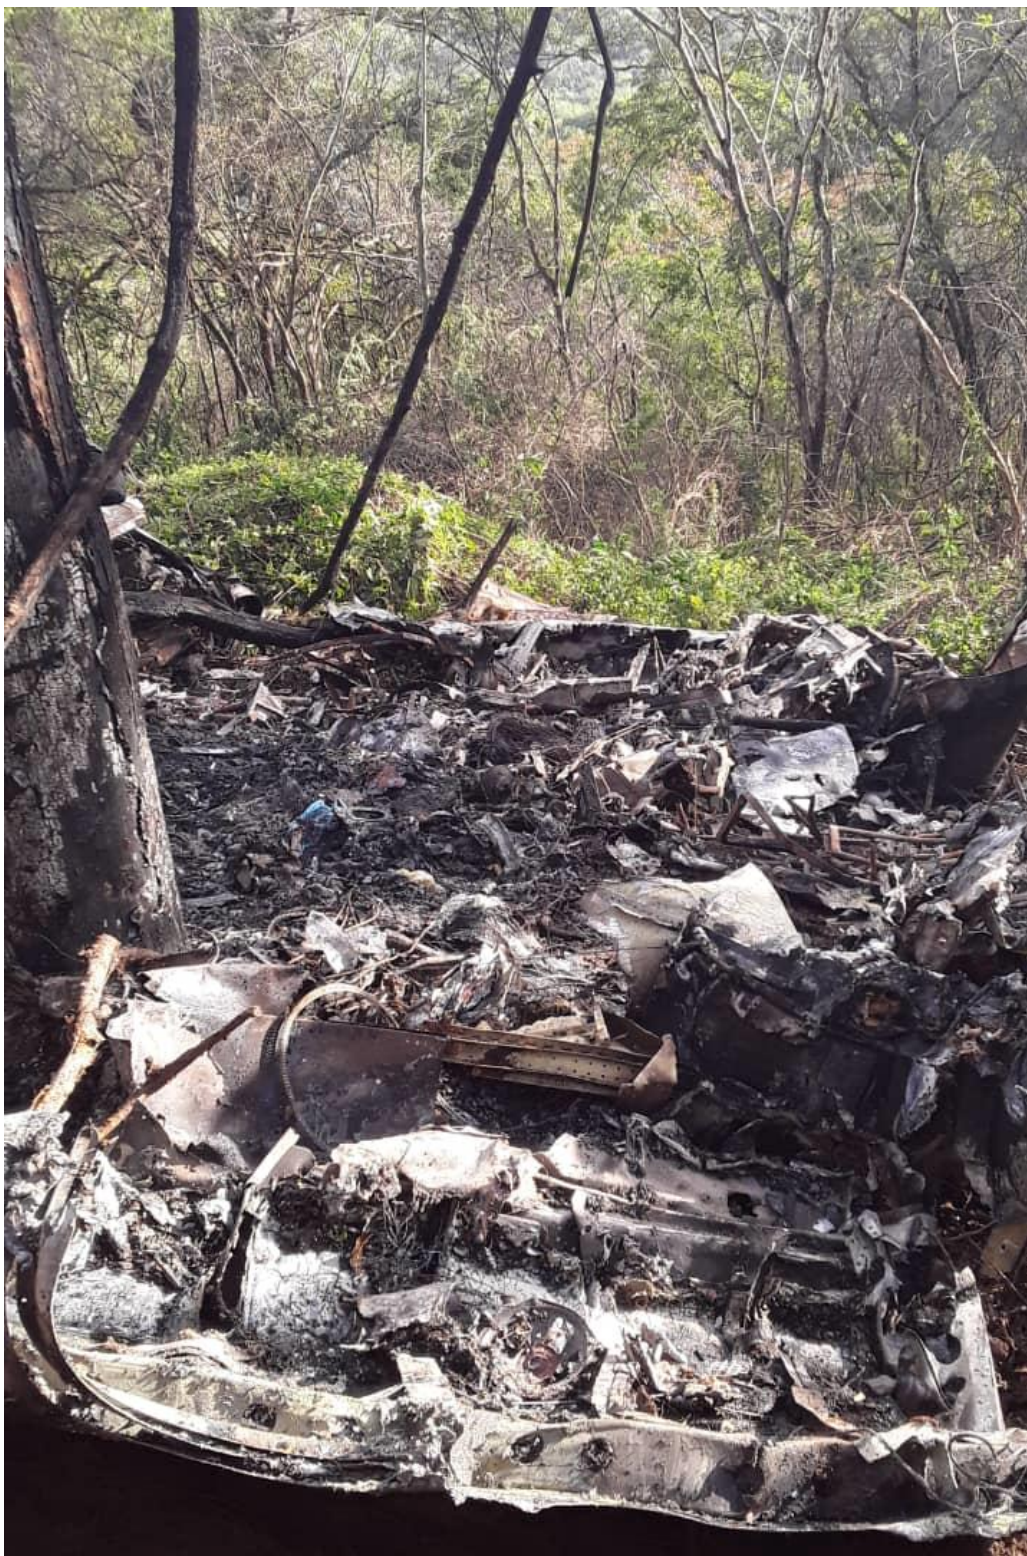
**Imagen 19.** Restos de la aeronave YV1104  
**Fuente:** Investigador Encargado. Año 2019

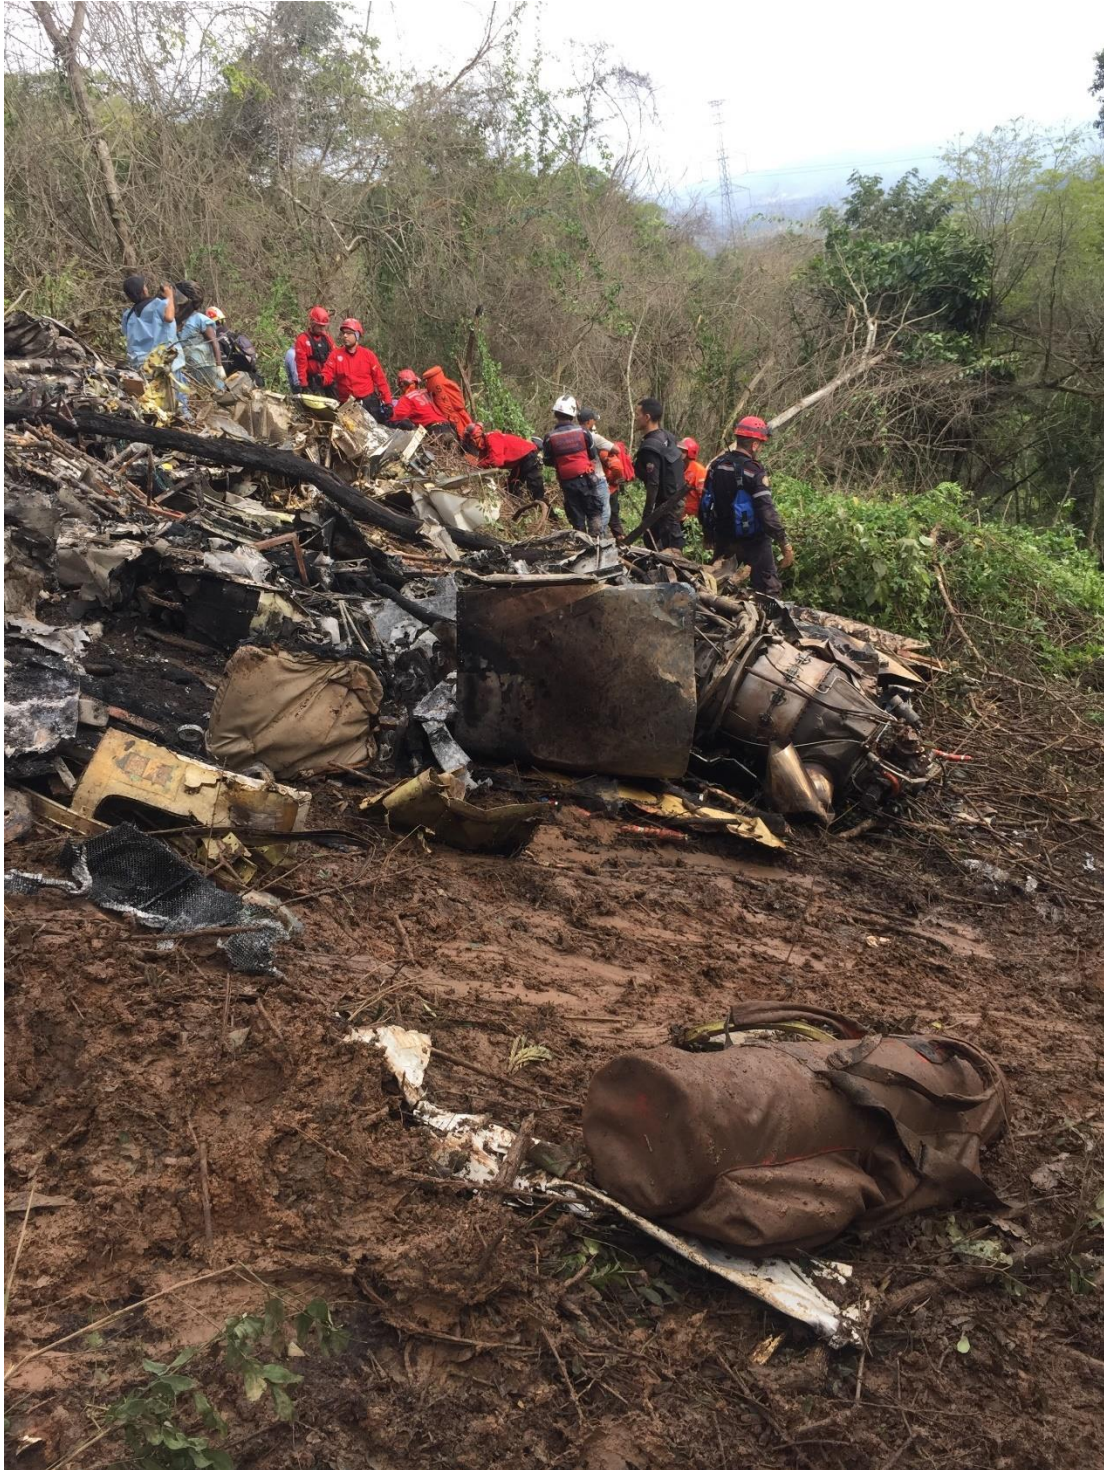
**Imagen 20.** Restos de la aeronave YV1104  
**Fuente:** Investigador Encargado. **Año** 2019

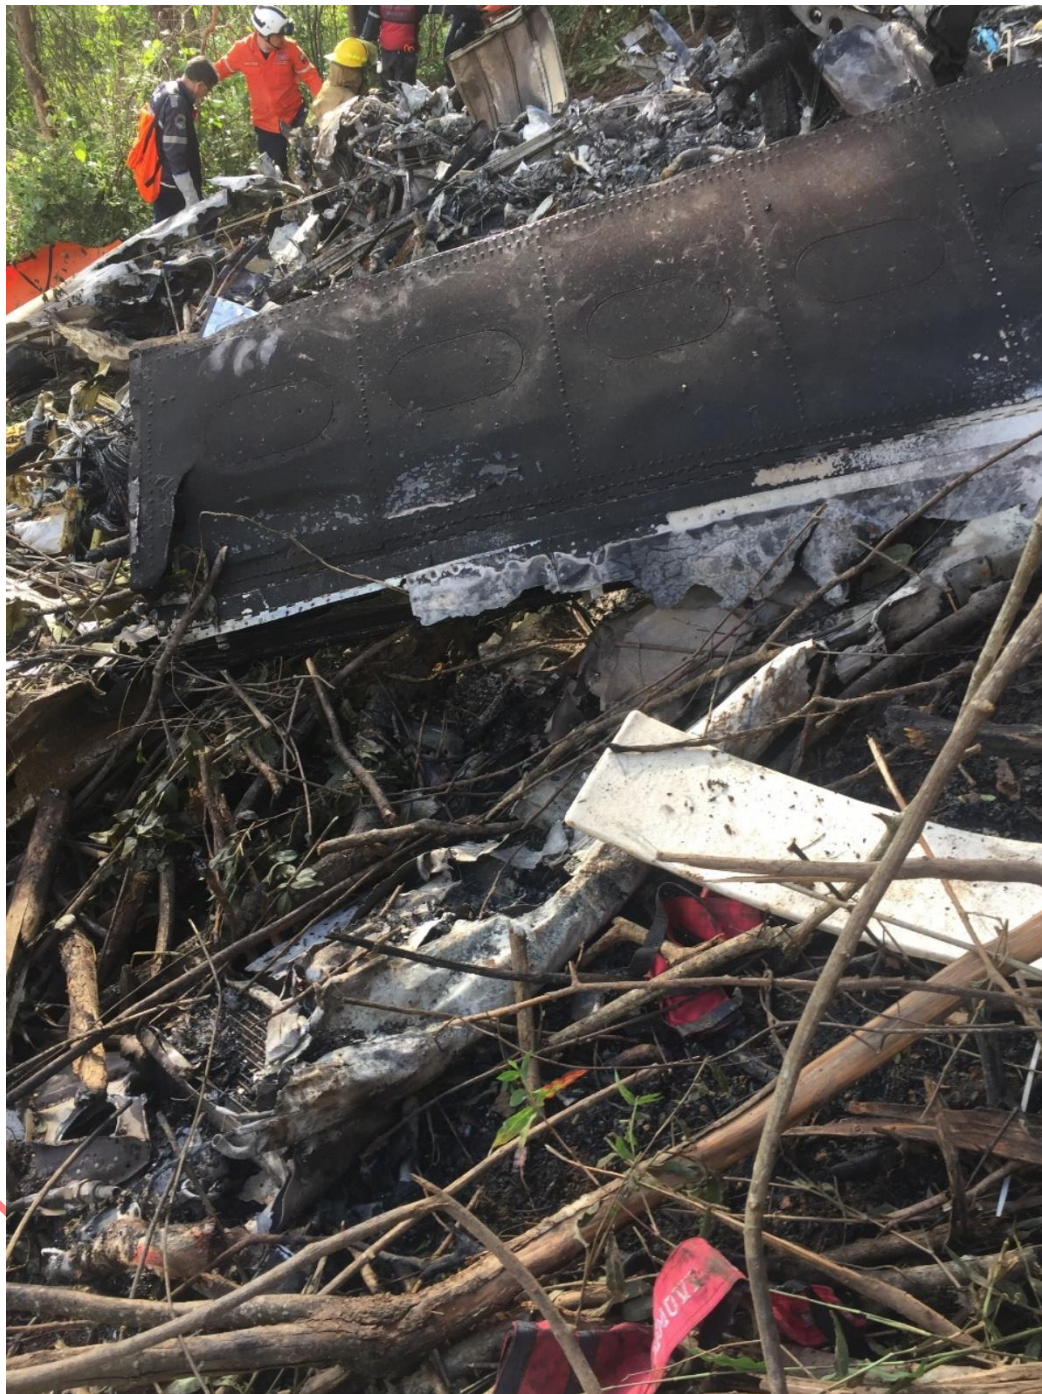
**Imagen 21.** Restos de la aeronave YV1104  
**Fuente:** Investigador Encargado. Año 2019

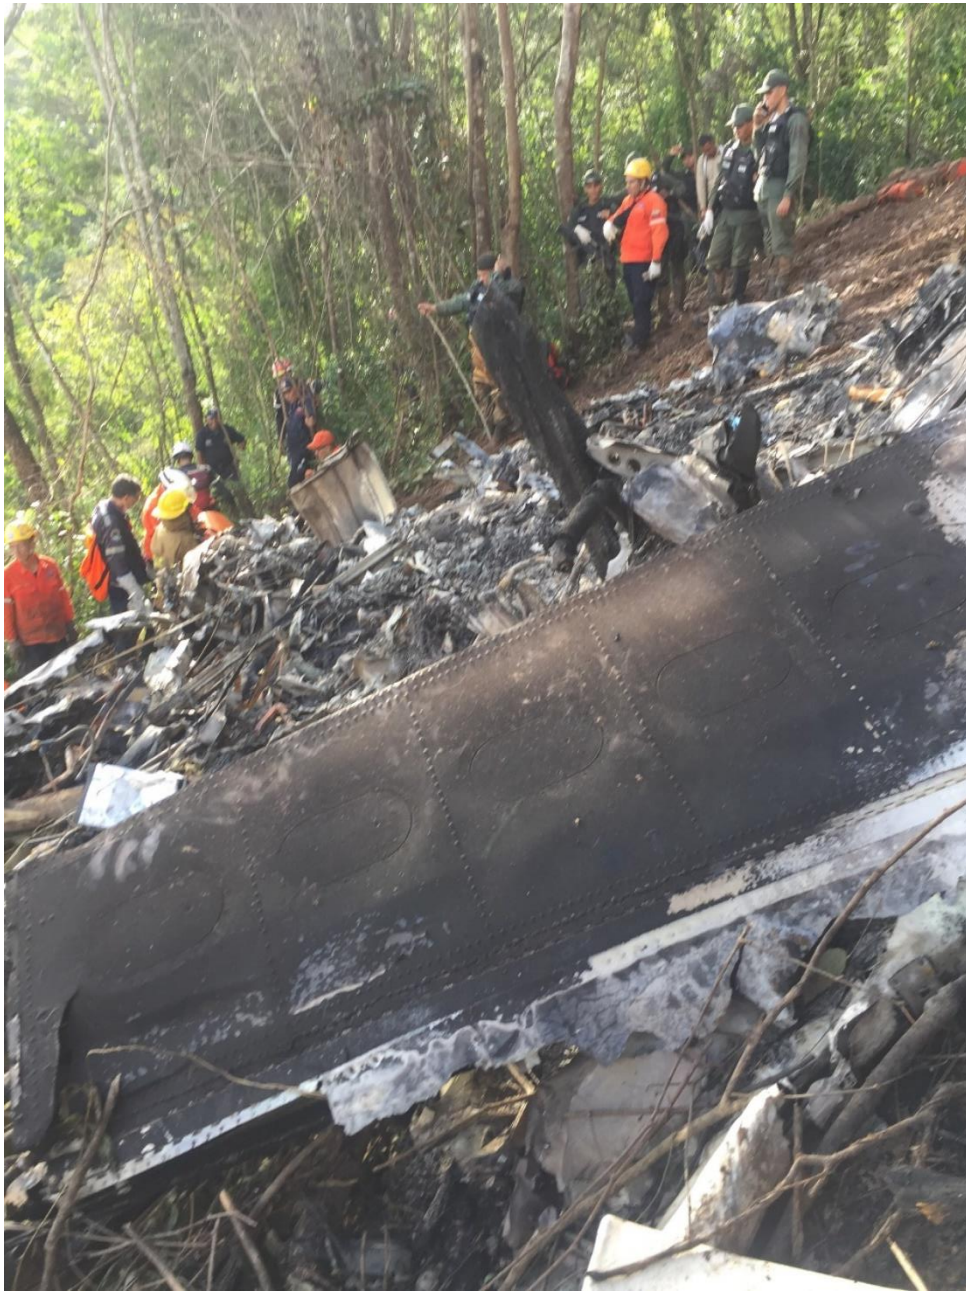
**Imagen 22.** Restos de la aeronave YV1104

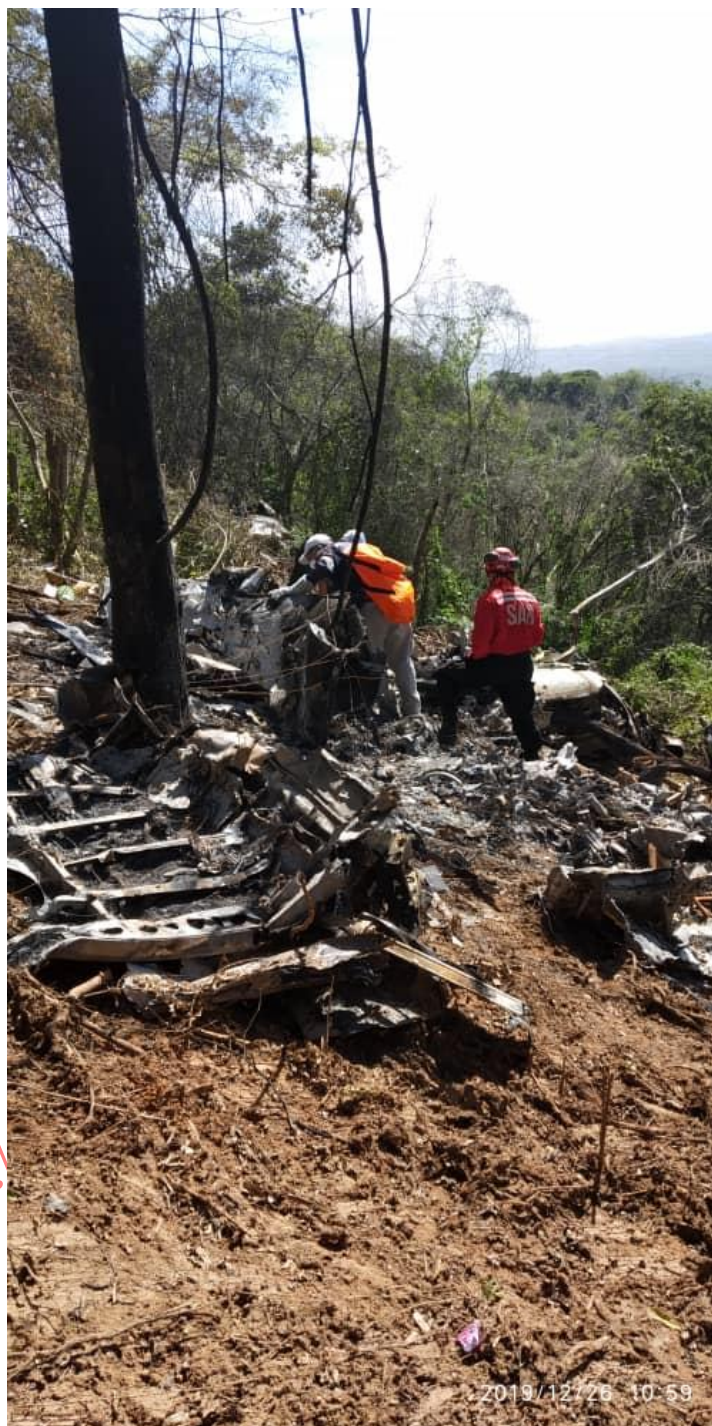
**Imagen 23.** Restos de la aeronave YV1104  
**Fuente:** Investigador Encargado. **Año** 2019

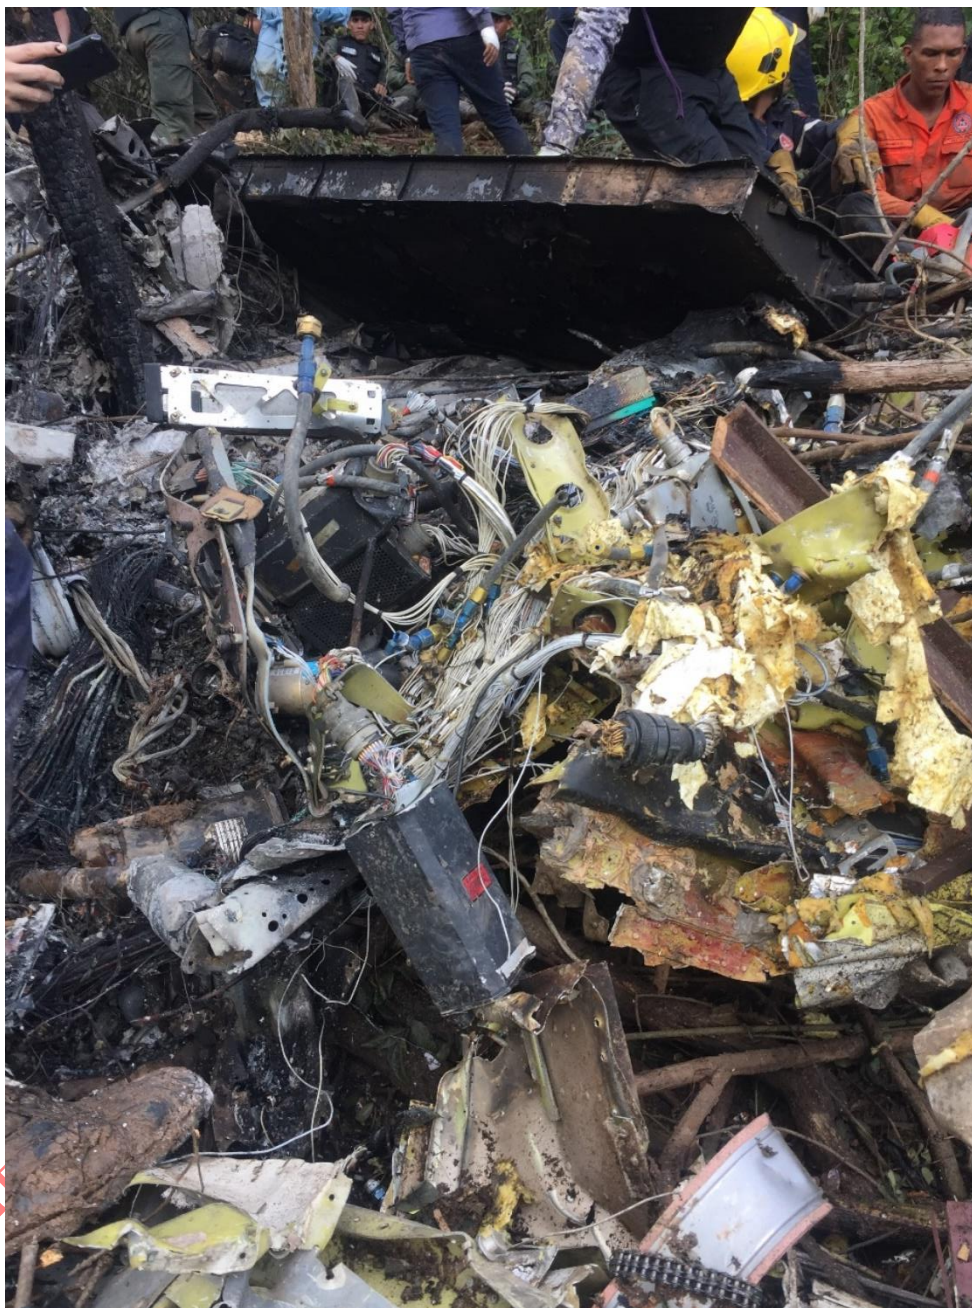
**Imagen 24.** Restos de la aeronave YV1104  
**Fuente:** Investigador Encargado. **Año** 2019

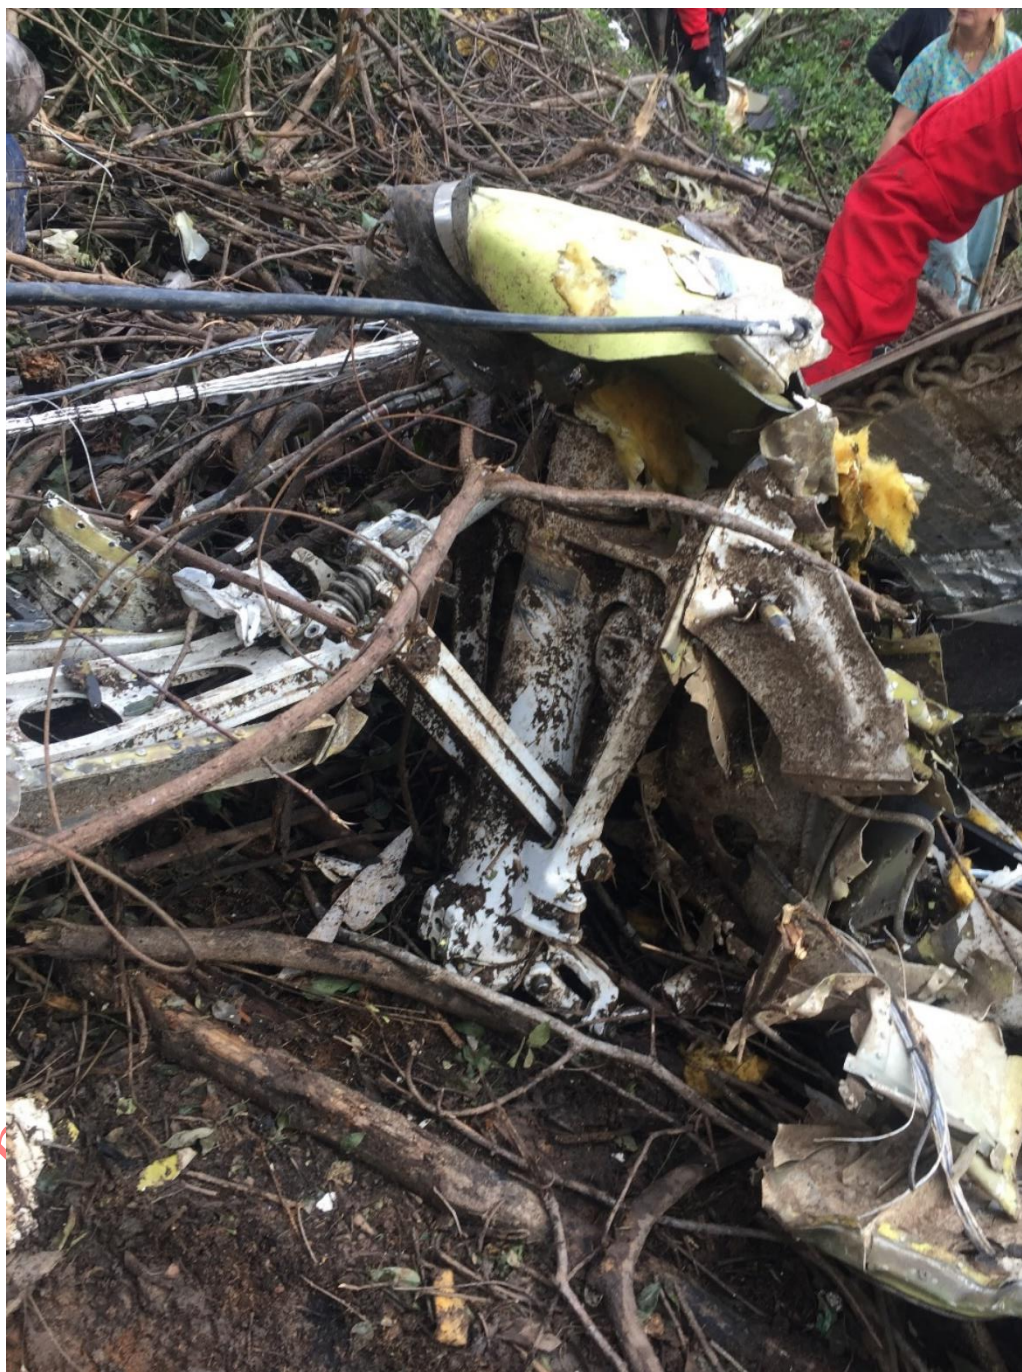
**Imagen 25.** Restos de la aeronave YV1104  
**Fuente:** Investigador Encargado. Año 2019

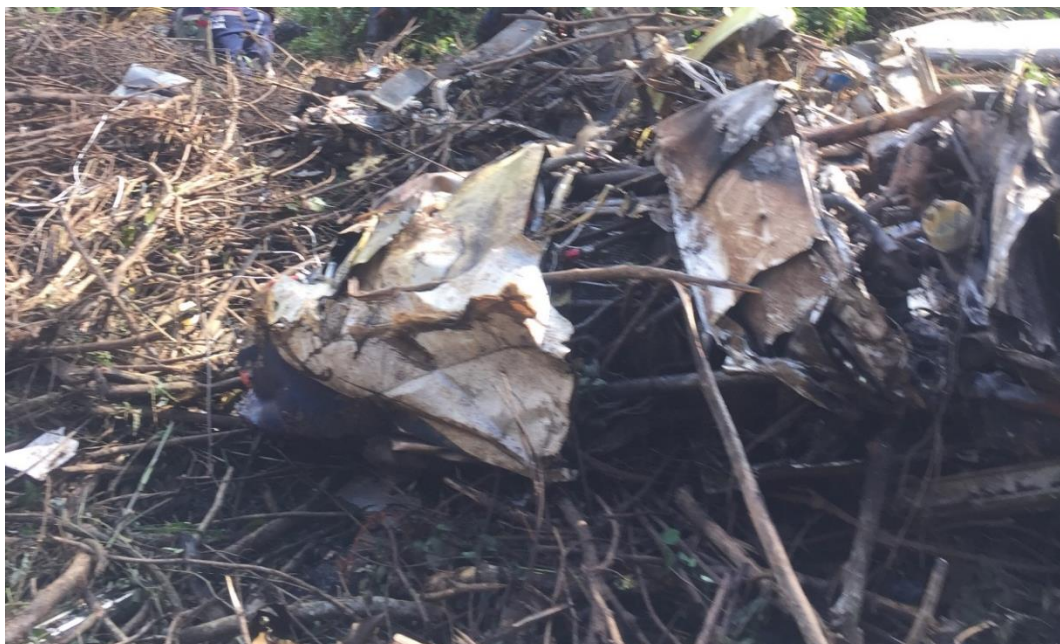
**Imagen 26.** Restos de la aeronave YV1104  
**Fuente:** Investigador Encargado. **Año** 2019

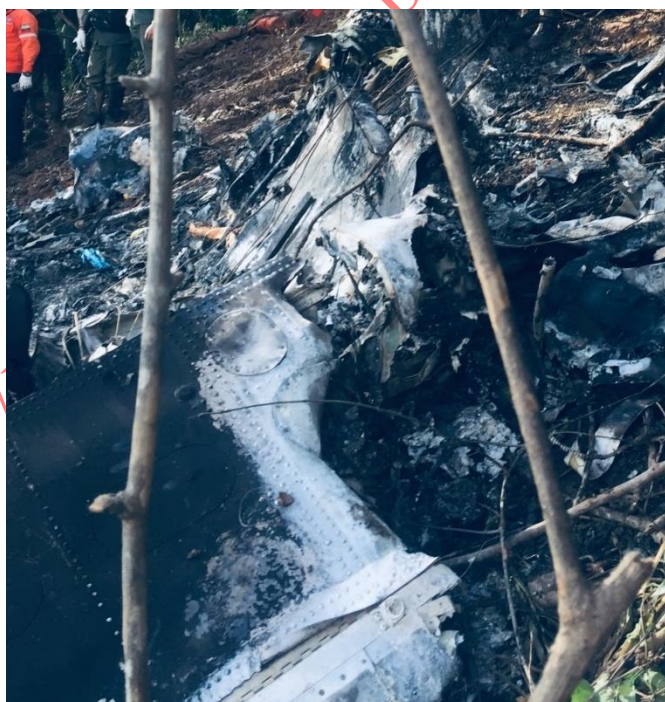
**Imagen 27.** Restos de la aeronave YV1104  
**Fuente:** Investigador Encargado. **Año** 2019

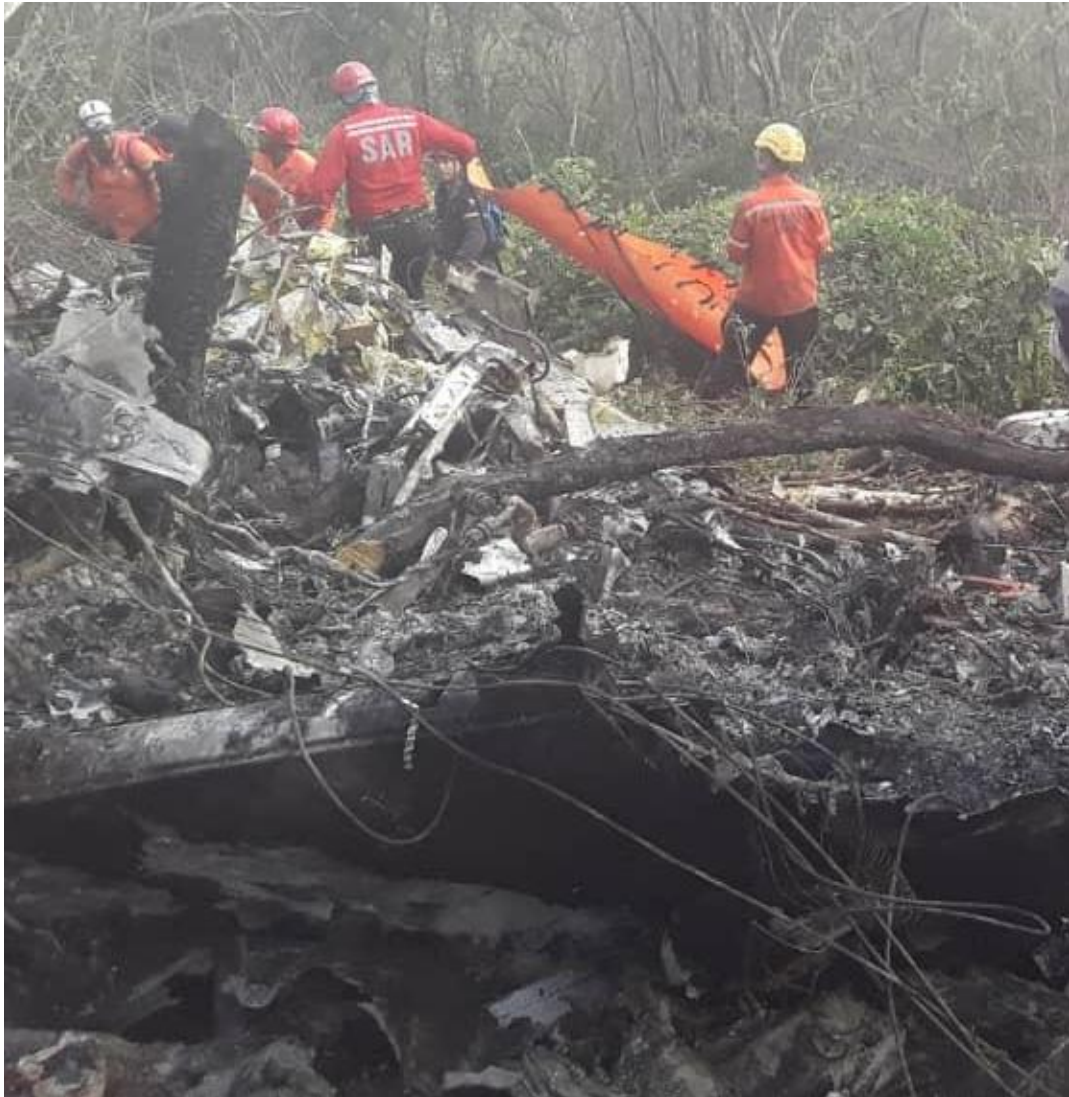
**Imagen 28.** Restos de la aeronave YV1104  
**Fuente:** Investigador Encargado. **Año** 2019

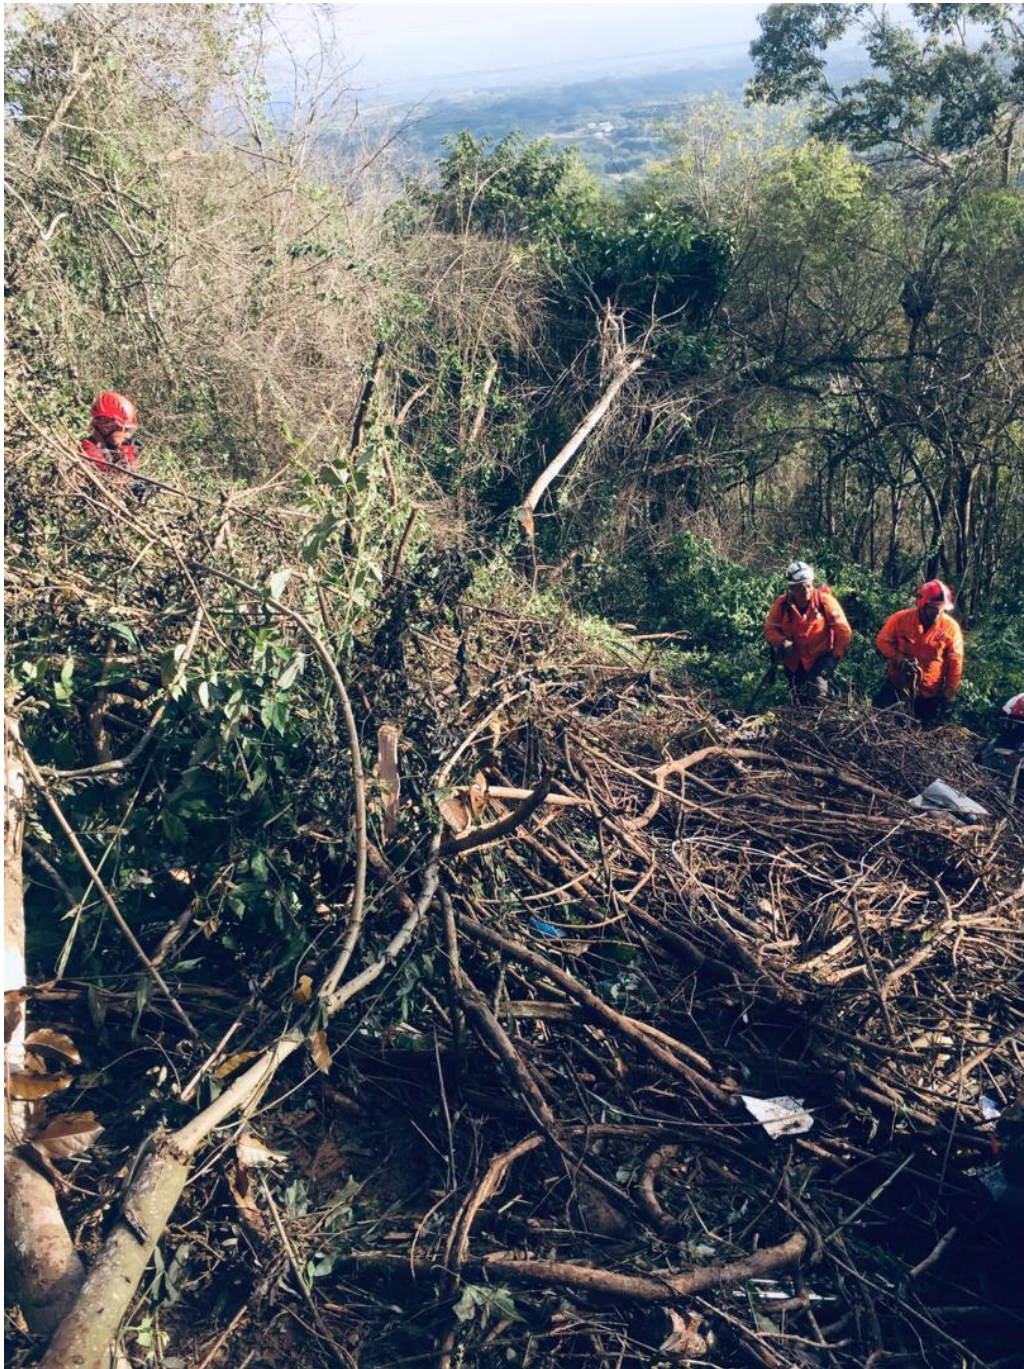
**Imagen 29.** Restos de la aeronave YV1104  
**Fuente:** Investigador Encargado. Año 2019

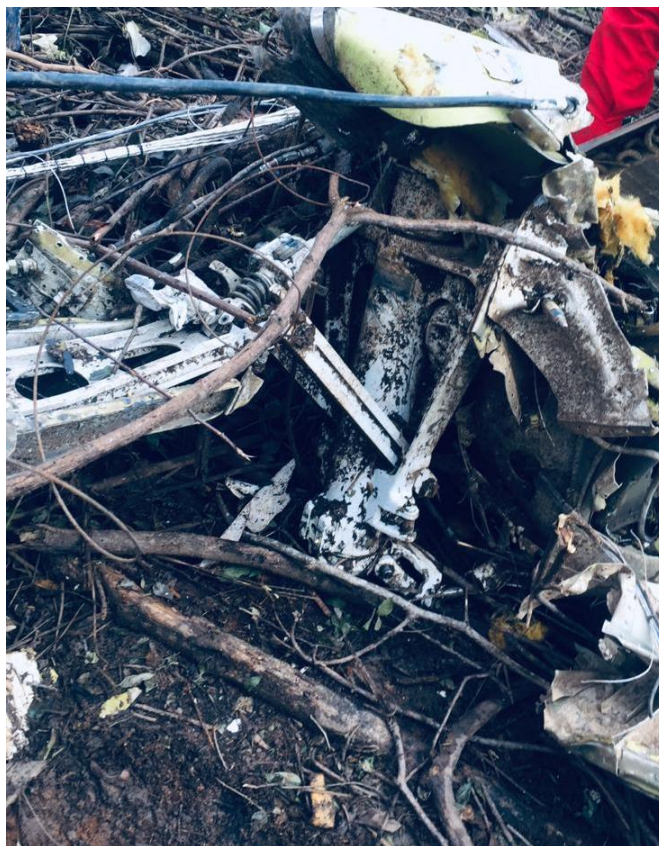
**Imagen 30.** Restos de los trenes YV1104  
**Fuente:** Investigador Encargado. **Año** 2019

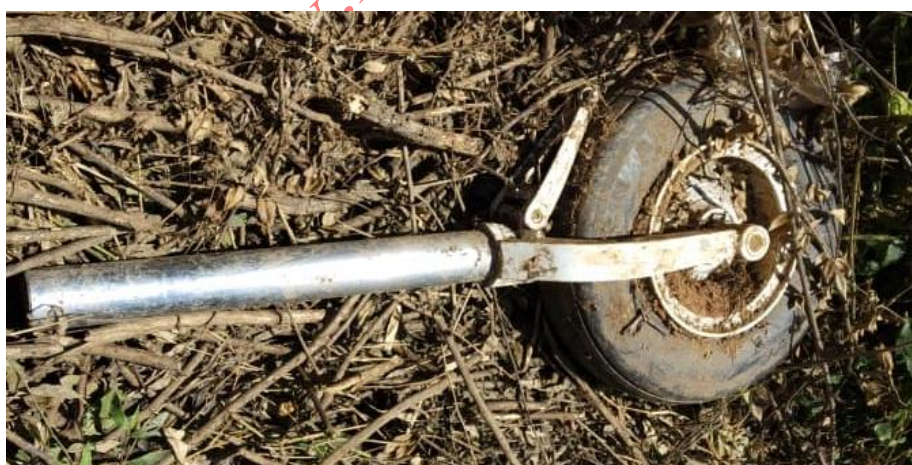
**Imagen 31.** Restos de los trenes YV1104  
**Fuente:** Investigador Encargado. **Año** 2019
