# INFORME FINAL

## ACCIDENTE CFIT

**MATRÍCULA:** YV1104

**MODELO:** A100

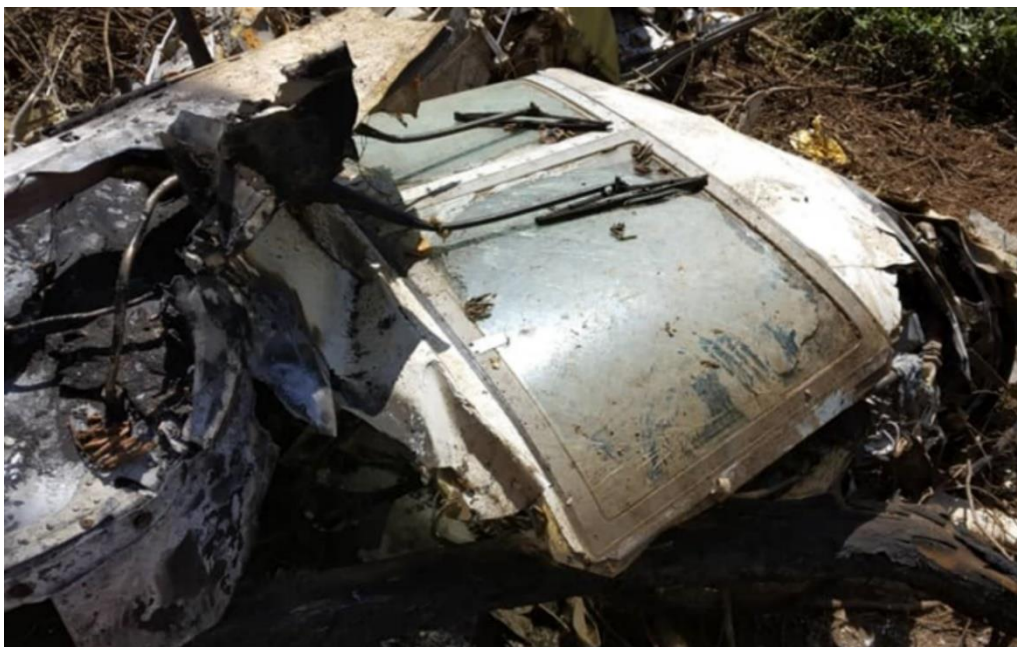
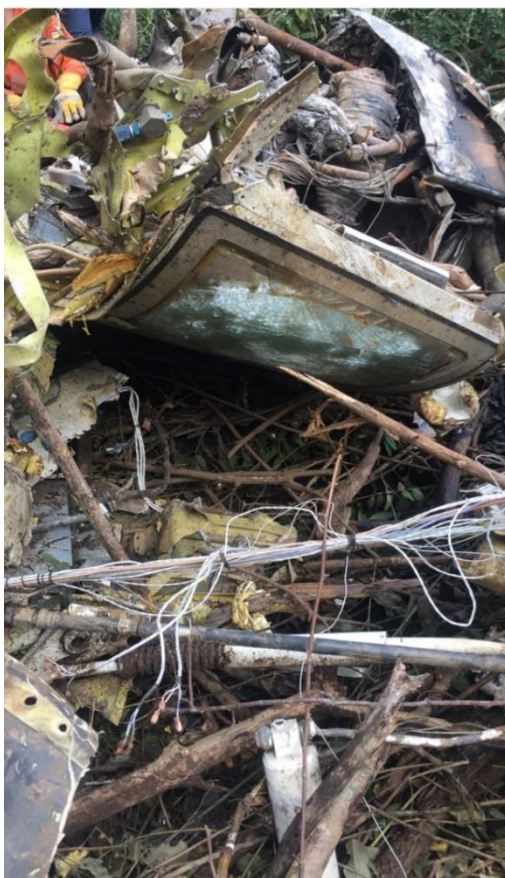
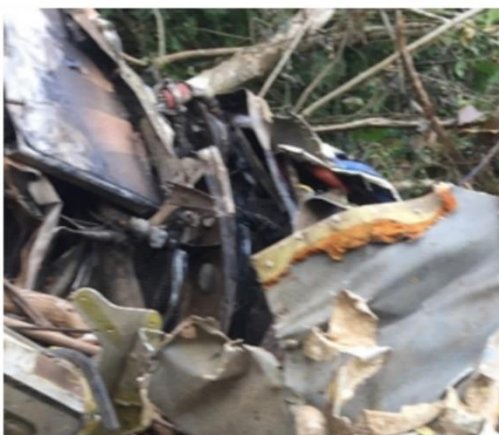
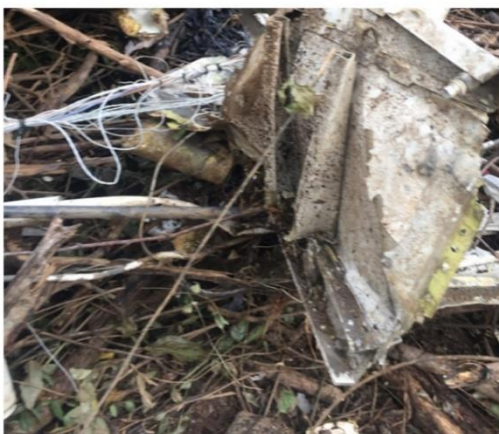
**Imagen 32.** Restos de la aeronave YV1104  
**Fuente:** Investigador Encargado. Año 2019

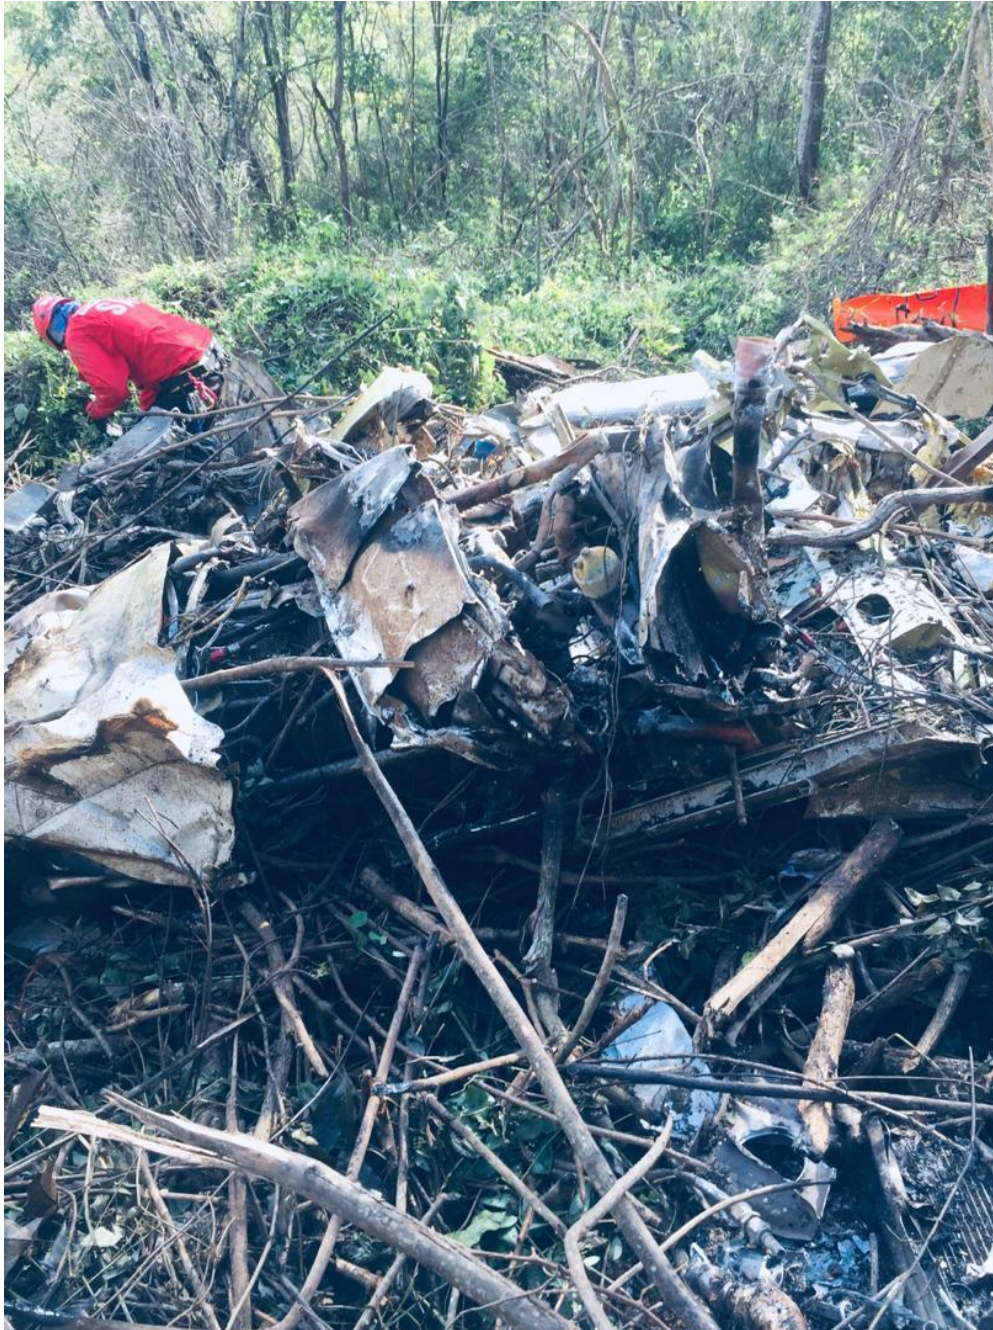
**Imagen 33.** Restos de la aeronave YV1104  
**Fuente:** Investigador Encargado. Año 2019

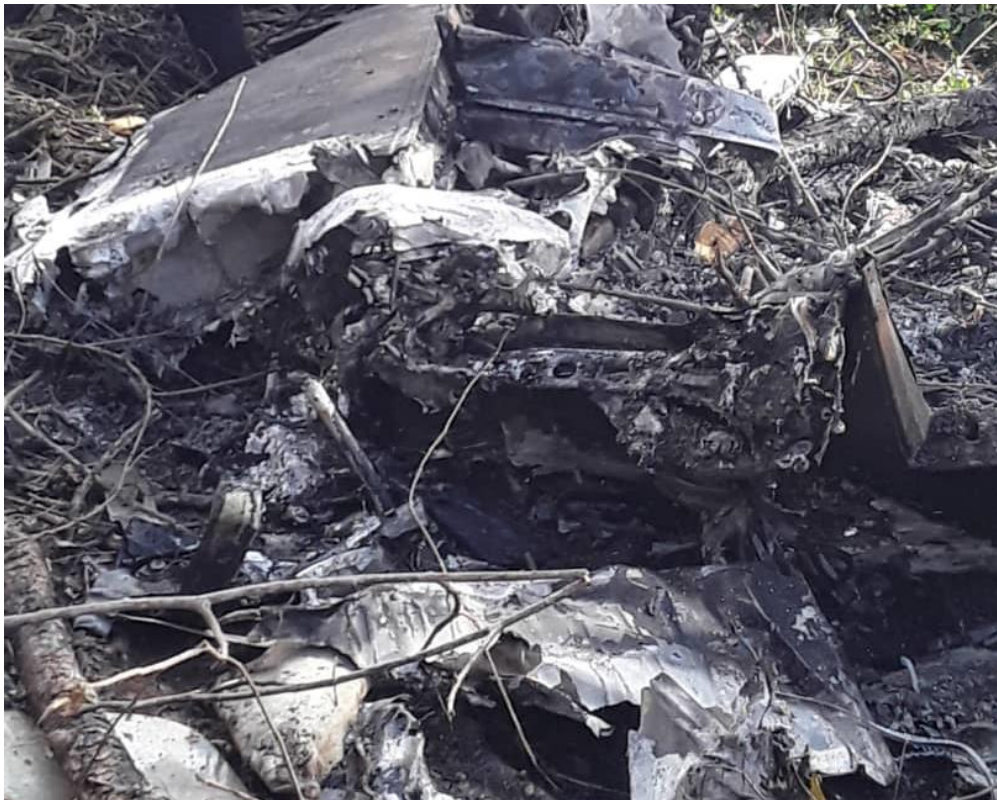
**Imagen 34.** Restos de la aeronave YV1104  
**Fuente:** Investigador Encargado. Año 2019

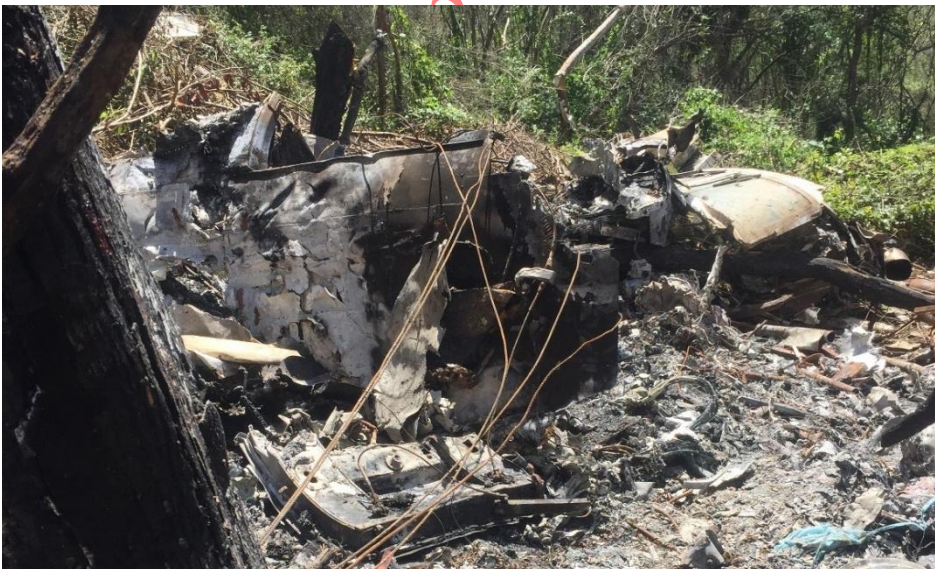
**Imagen 35.** Restos de la aeronave YV1104  
**Fuente:** Investigador Encargado. Año 2019

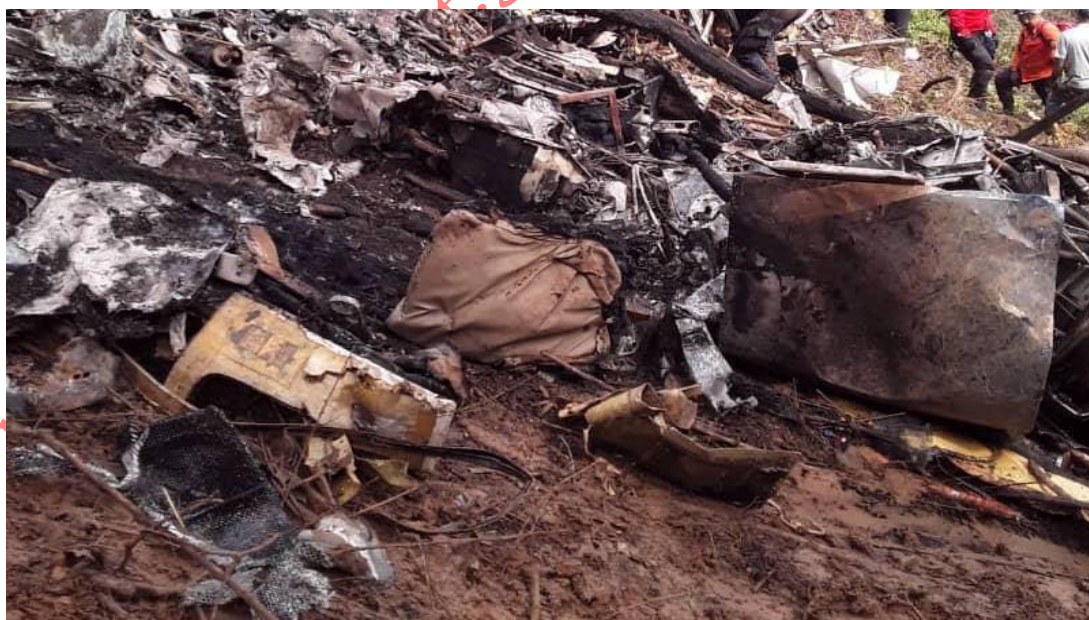
El accidente se caracterizó por un incendio post-impacto de alta intensidad que resultó en la destrucción casi total de la estructura del fuselaje. El examen forense de los ocupantes (tripulación y pasajeros) evidenció lesiones térmicas severas generalizadas, consistentes con la exposición prolongada a fuego directo y temperaturas extremas.

**Imagen 36.** Restos de la aeronave con evidencia de fuego YV1104

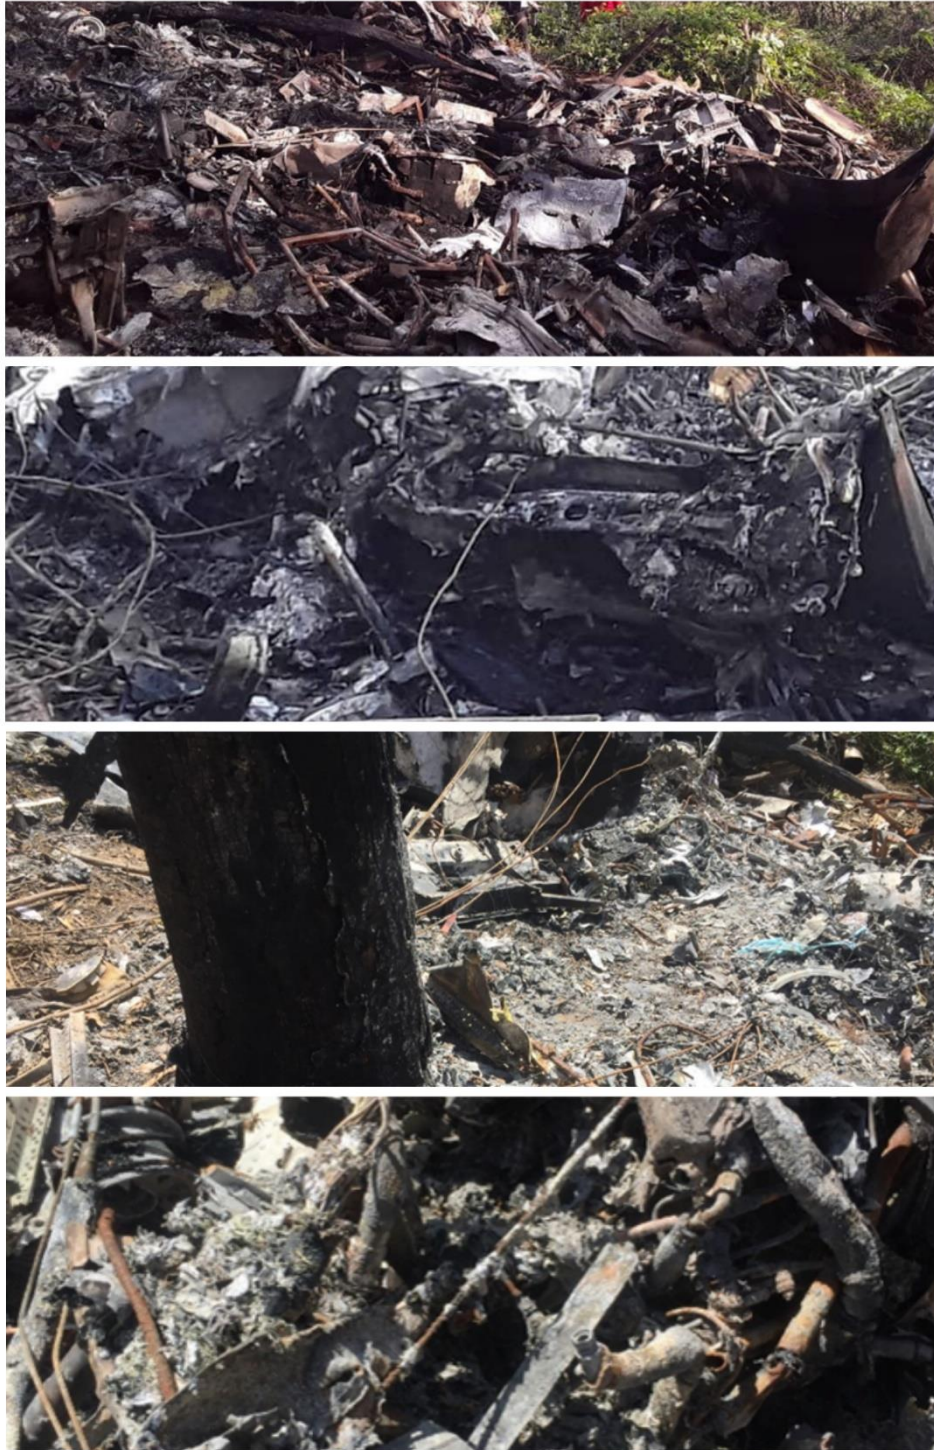
**Imagen 37.** Restos de la aeronave con evidencia de fuego YV1104  
**Fuente:** Investigador Encargado. Año 2019
