INFORME PRELIMINAR

**INCIDENTE GRAVE
SCF/PP**

MATRÍCULA: YV2385

INFORME PRELIMINAR DE INCIDENTE GRAVE DE AVIACIÓN JIAAC EXPEDIENTE N° 005/2026

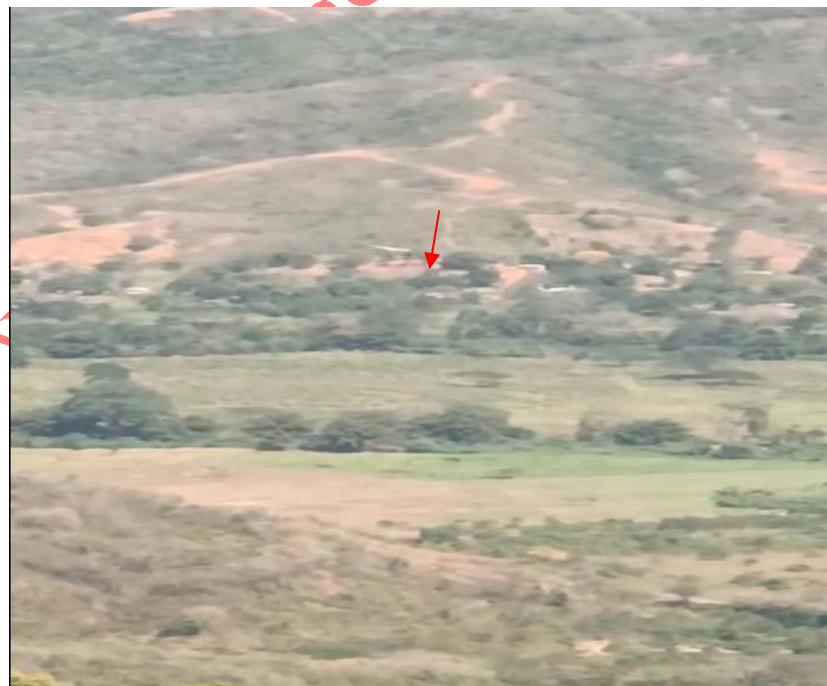
Imagen 3. Aterrizaje del YV2385.

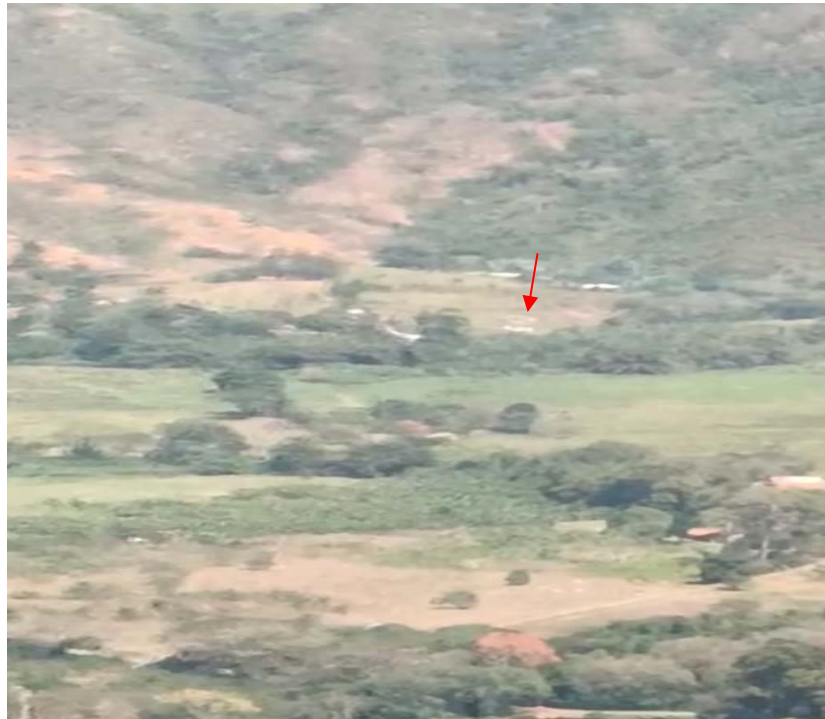
Imagen 4. Aterrizaje YV2385.

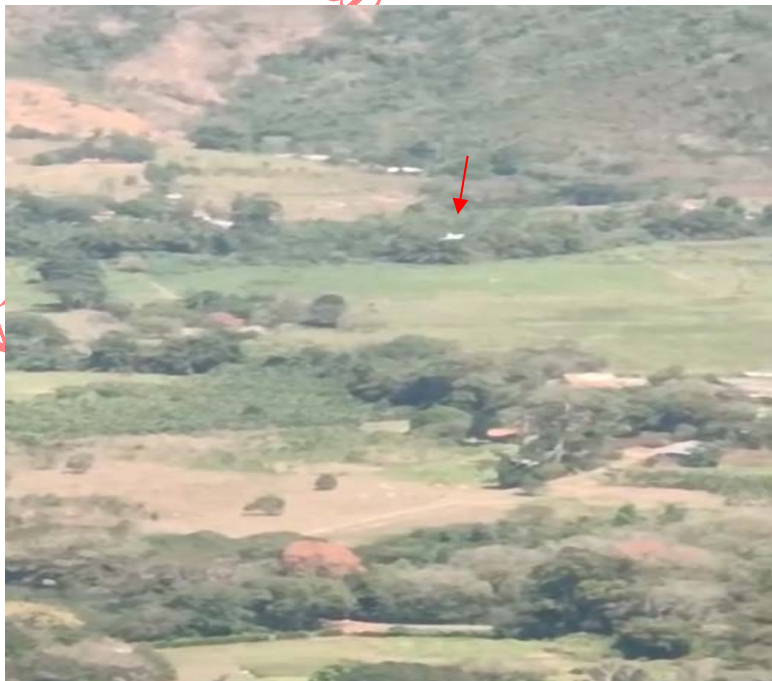
Imagen 5. Aterrizaje YV2385.

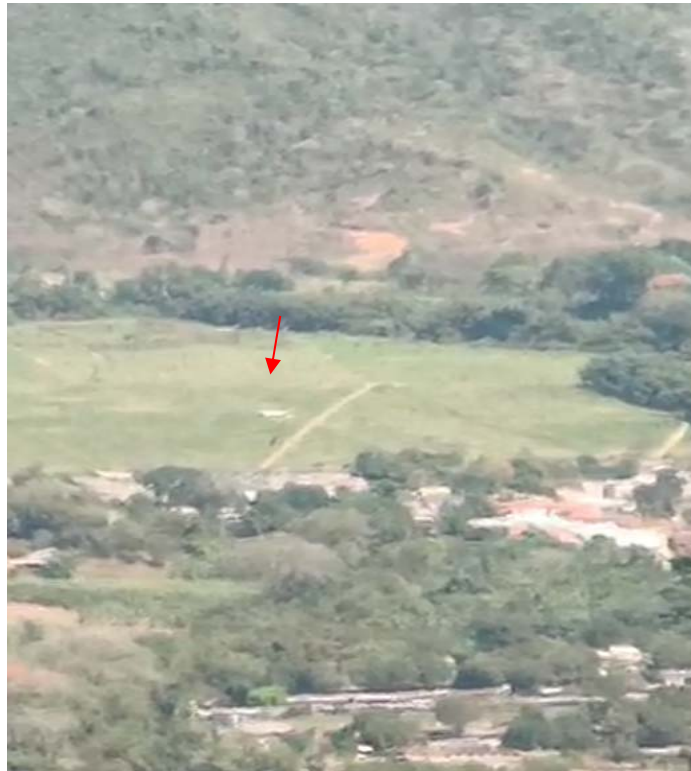
Imagen 6. Aterrizaje YV2385
Fuente: Investigador Encargado. Año: 2026

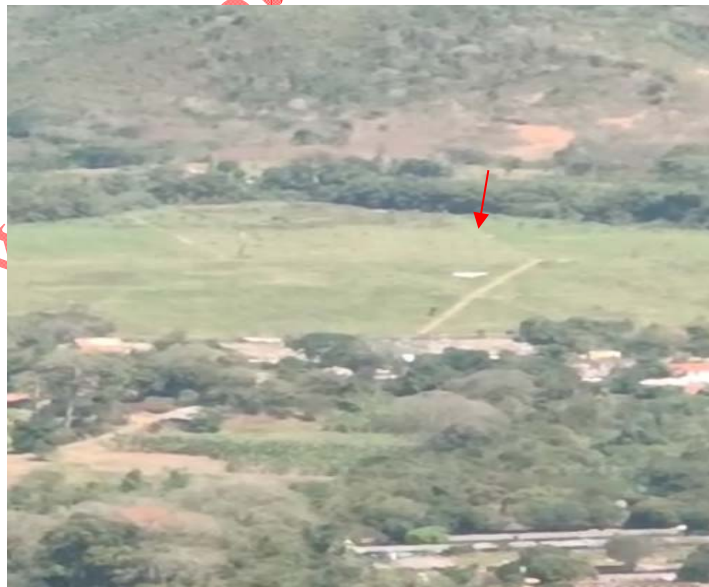
Imagen 7. Aterrizaje YV2385.
Fuente: Investigador Encargado. Año: 2026

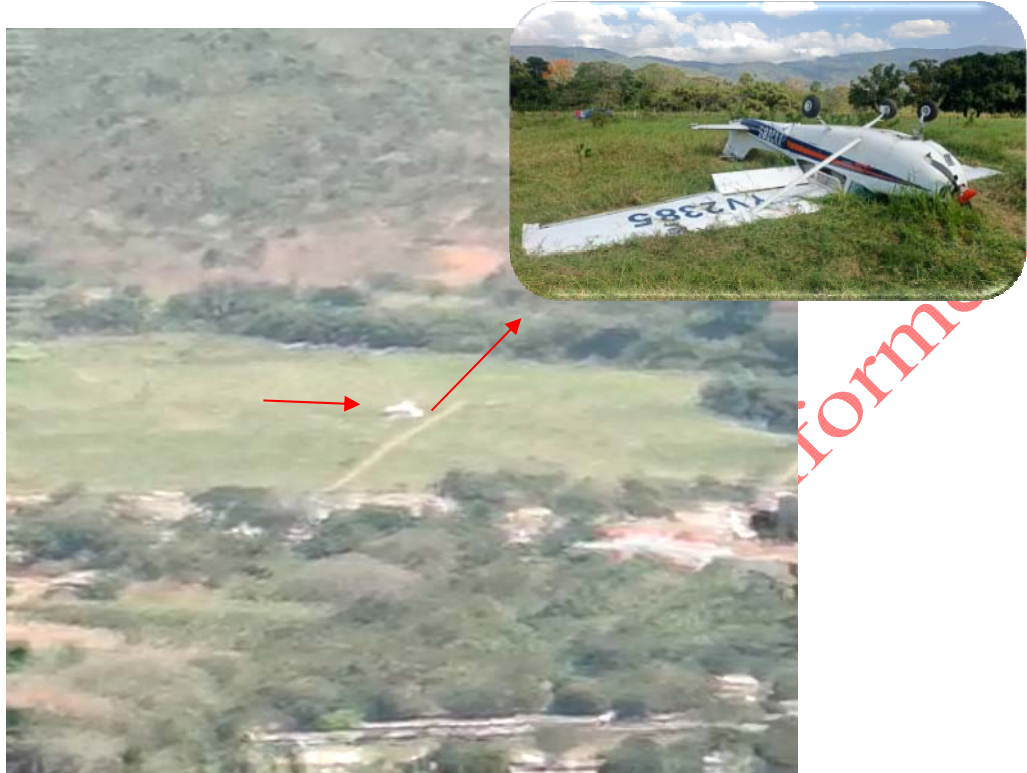
Imagen 8. Capoteo de la aeronave posterior al aterrizaje YV2385.

La aeronave se encontraba invertida sobre el terreno;

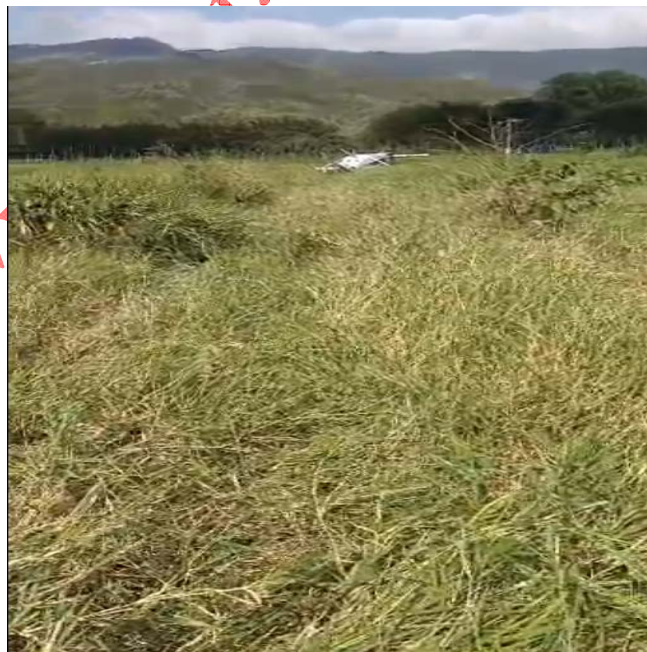
Imagen 9. Trayectoria de la aeronave YV2385.

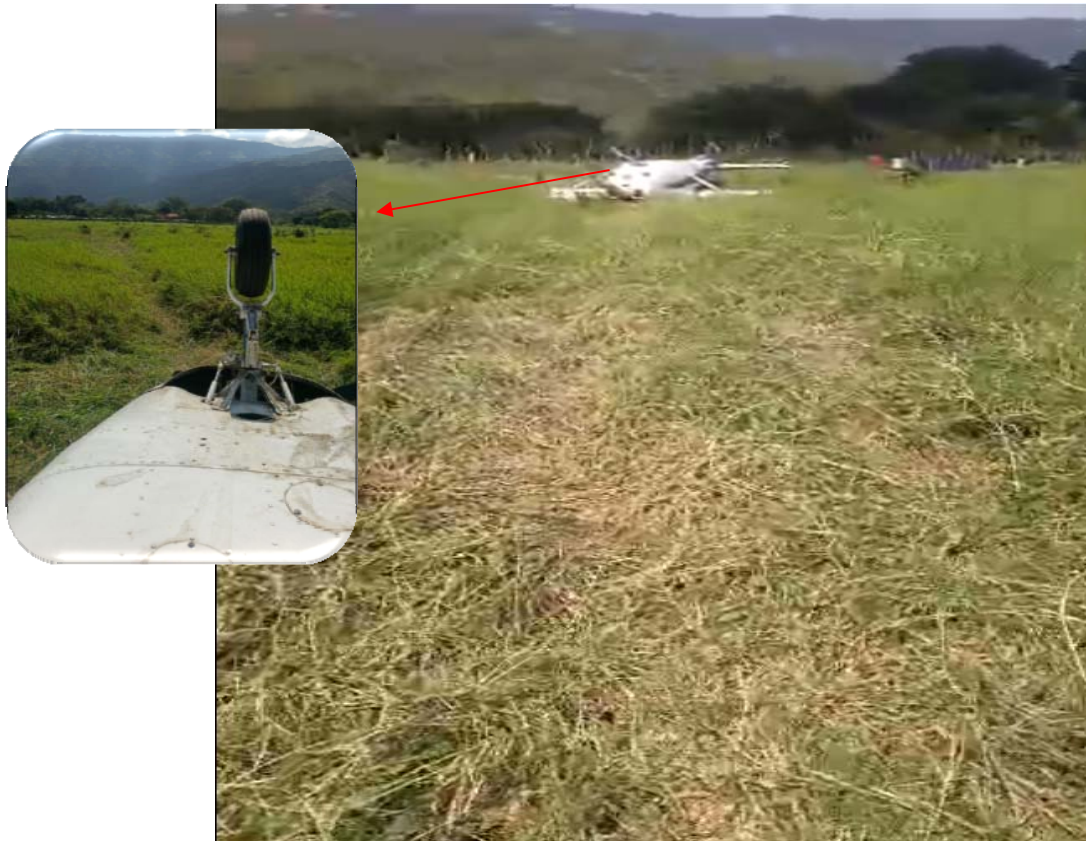
Imagen 10. Trayectoria del YV2385
Fuente: Investigador Encargado. Año: 2026

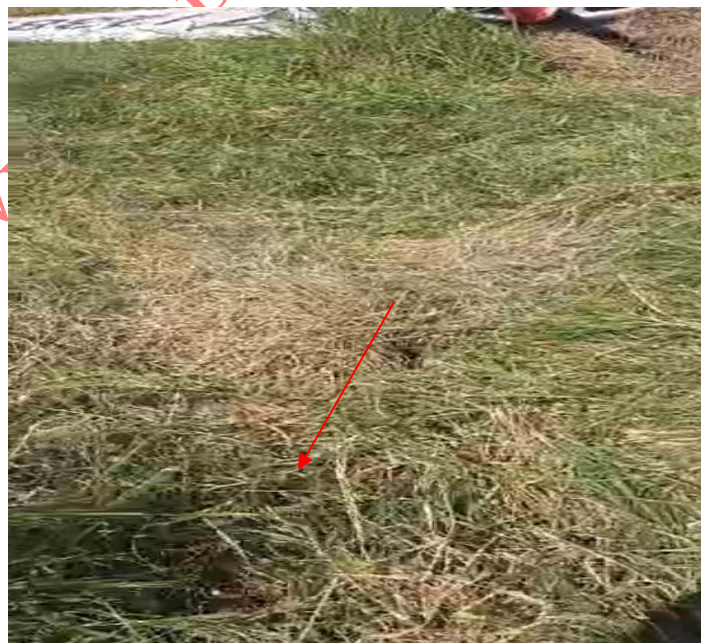
Imagen 11. Bache donde entro el tren de nariz lo que ocasionó el capoteo de la aeronave.
Fuente: Investigador Encargado. Año: 2026

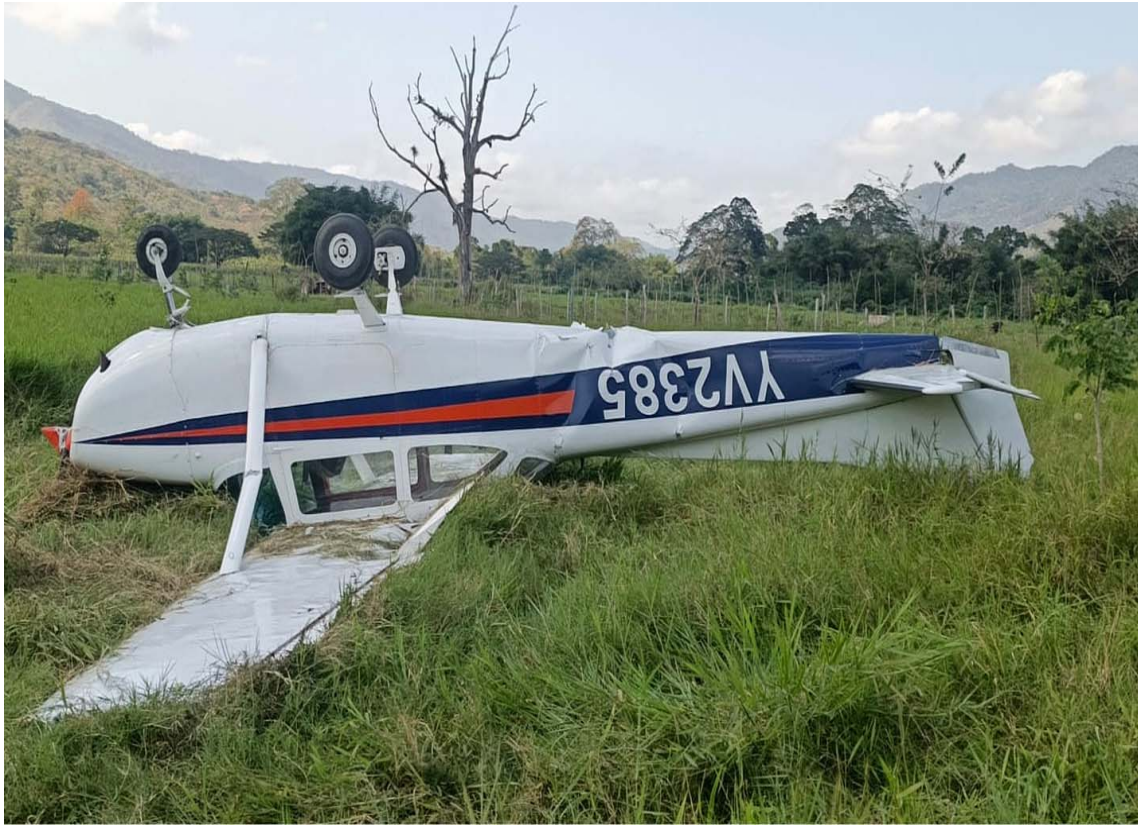
Imagen 12. Daños de la aeronave YV2385.

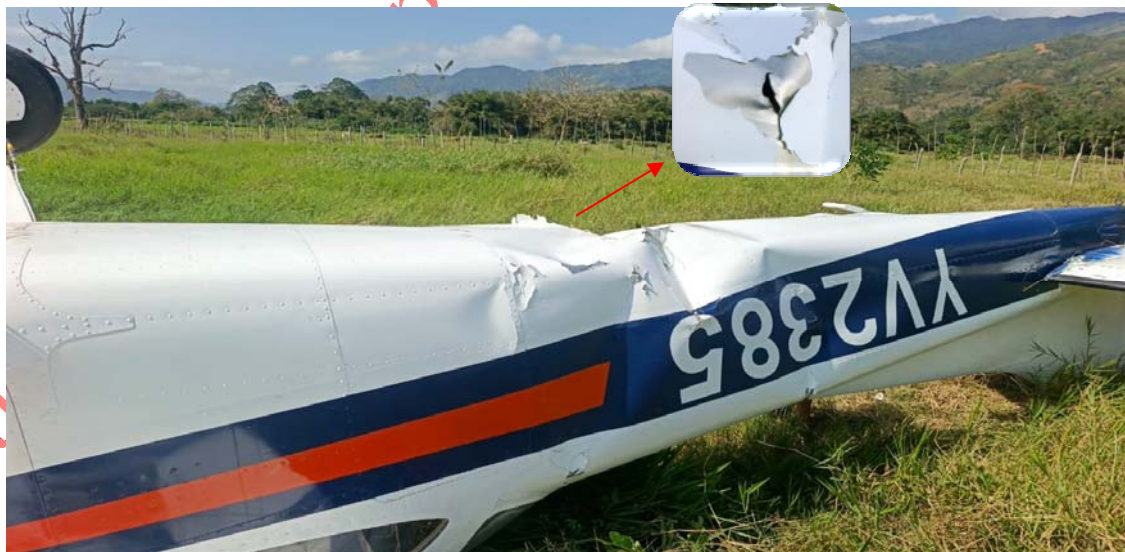
Imagen 13. Daños en el fuselaje YV2385.

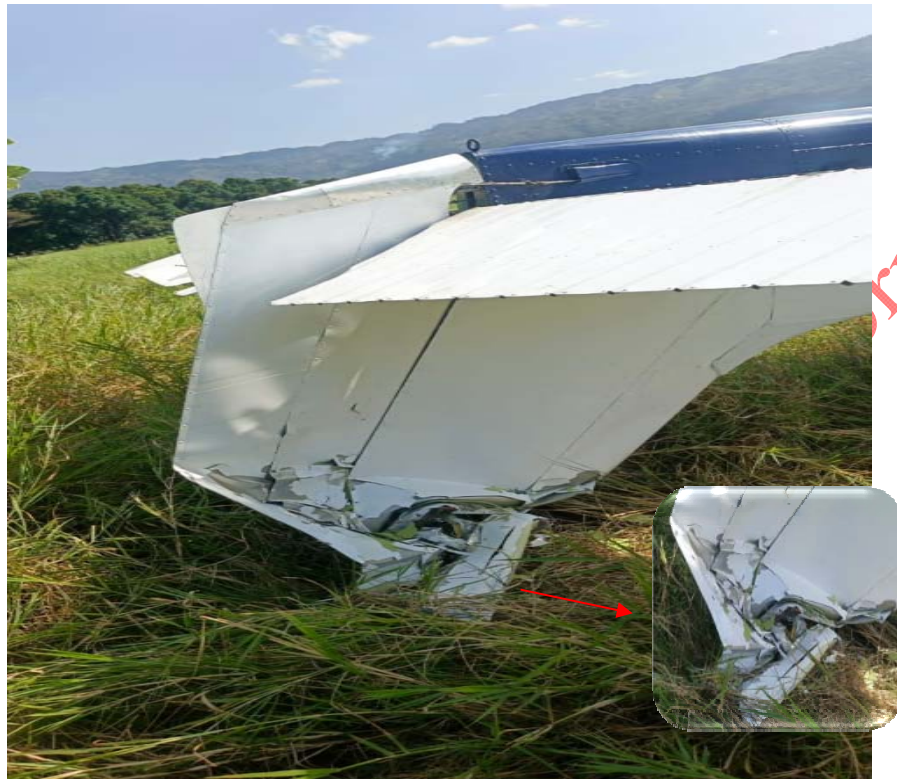
Imagen 14. Daños en el Empenaje YV2385.
Fuente: Investigador Encargado. Año: 2026

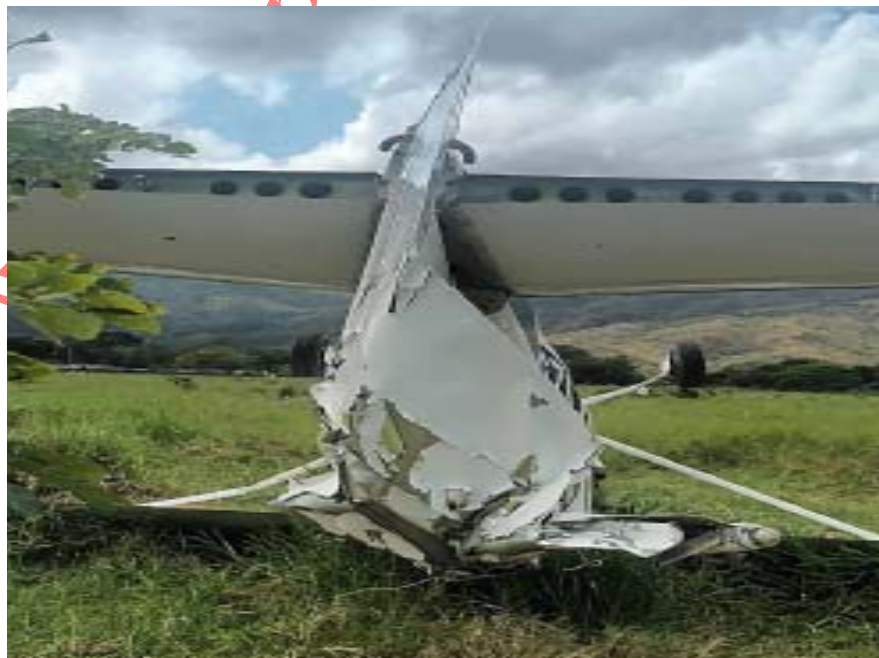
Imagen 15. Daños en el Empenaje YV2385.
Fuente: Investigador Encargado. Año: 2026

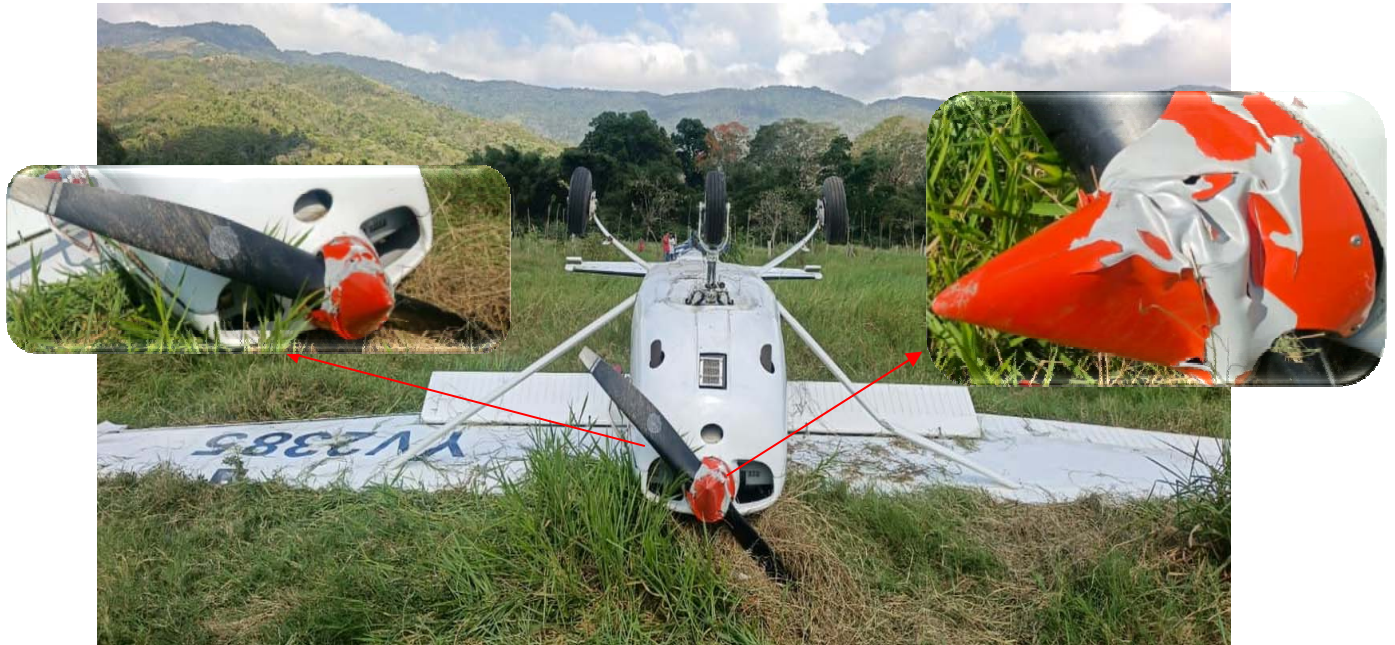
Imagen 16. Daños en la hélice (Deformada) YV2385.

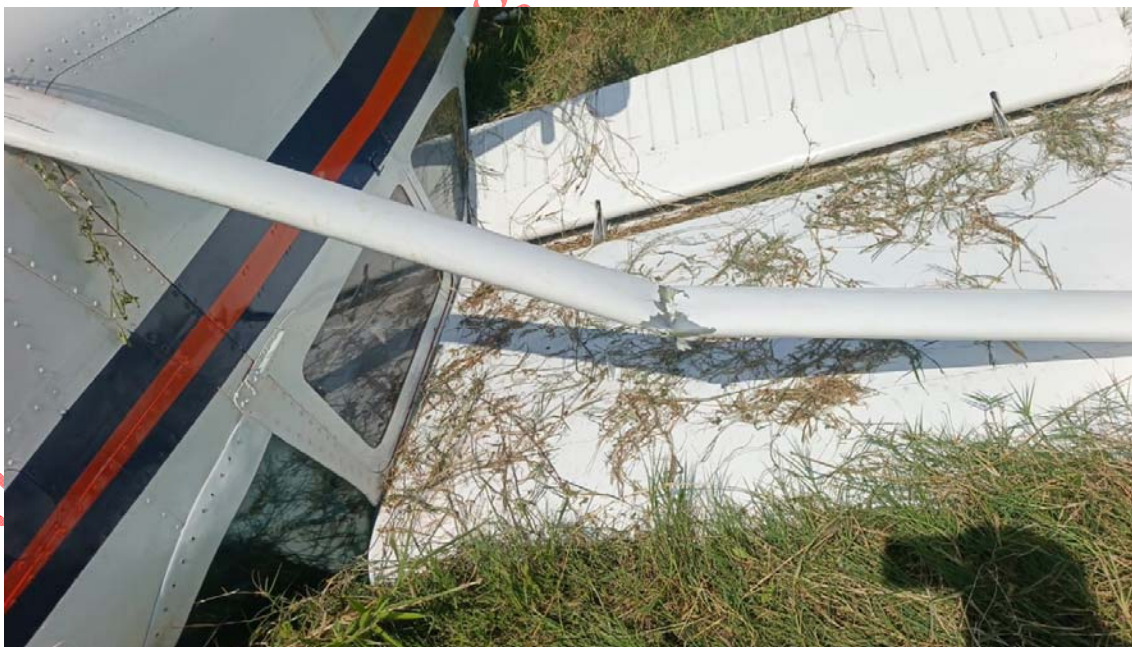
Imagen 17. Viga transversal plano izquierdo doblada YV2385.

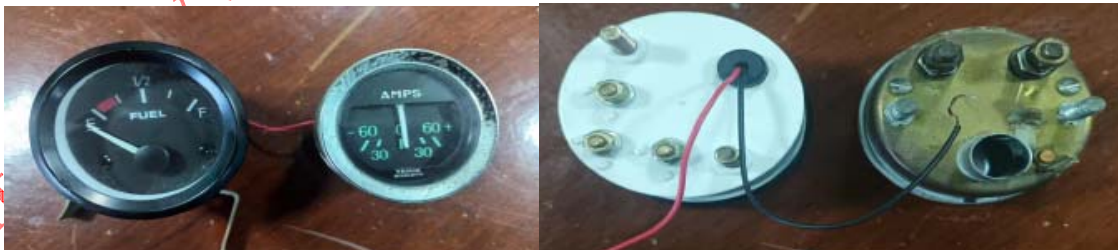
Los indicadores de cantidad de combustible (Gage-Fuel Quantity) y amperaje (Ammeter) instalados al momento del incidente: no se observaron marcaciones algunas para verificar su uso aeronáutico, solamente se visualizó la marca Veglia Borletti, sin poder comprobar números de parte.

Imagen 20. Indicadores instalados al momento del suceso.
