INFORME PRELIMINAR

**INCIDENTE GRAVE
RE**

MATRÍCULA: YV1306

INFORME PRELIMINAR DE INCIDENTE GRAVE DE AVIACIÓN. JIAAC EXPEDIENTE N° 007/2026

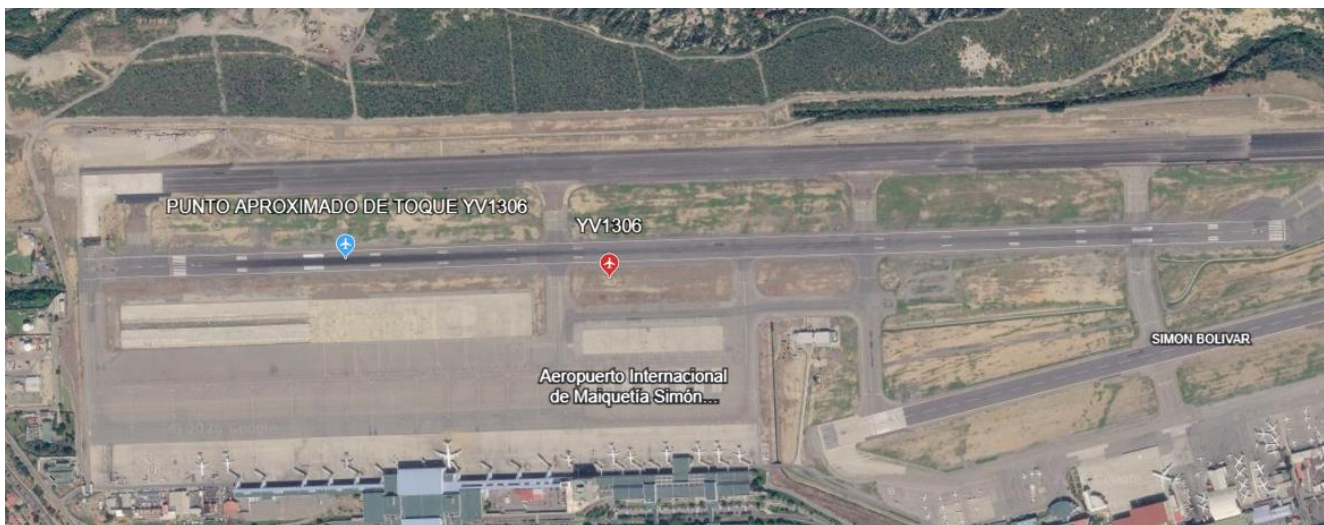
La tripulación procedió con el aterrizaje de emergencia en la pista 10R. Durante la carrera de frenado, debido a la inestabilidad del tren principal derecho, la aeronave experimentó una excursión de pista hacia el margen derecho (paño de grama sur) entre la intersección C y G. Inmediatamente se activaron los protocolos correspondientes con los Bomberos Aeronáuticos y el Servicio de Búsqueda y Salvamento. Resultando la tripulación y pasajeros ilesos, la aeronave con daños leves.

Imagen 1 Trayectoria en la pista 10R SVMI YV1306.

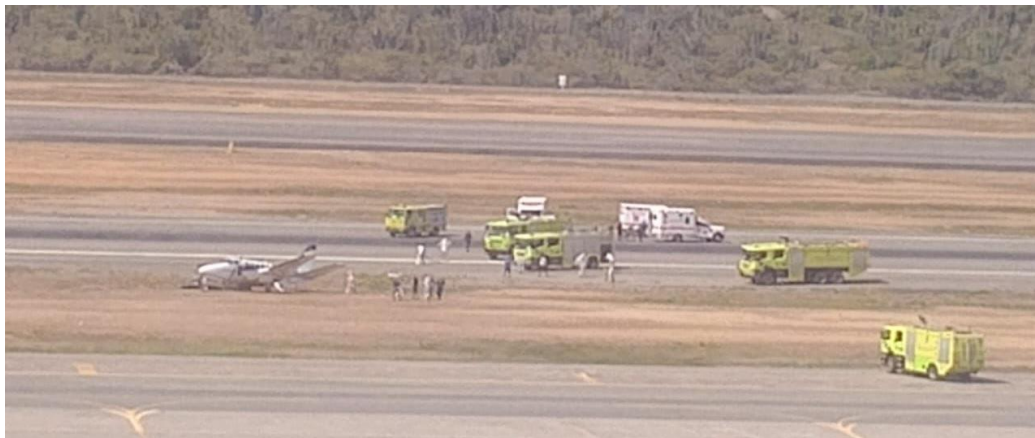
Imagen 3 Aeronave YV1306 en el paño de grama
Fuente: Investigador Encargado. **Año:** 2026.

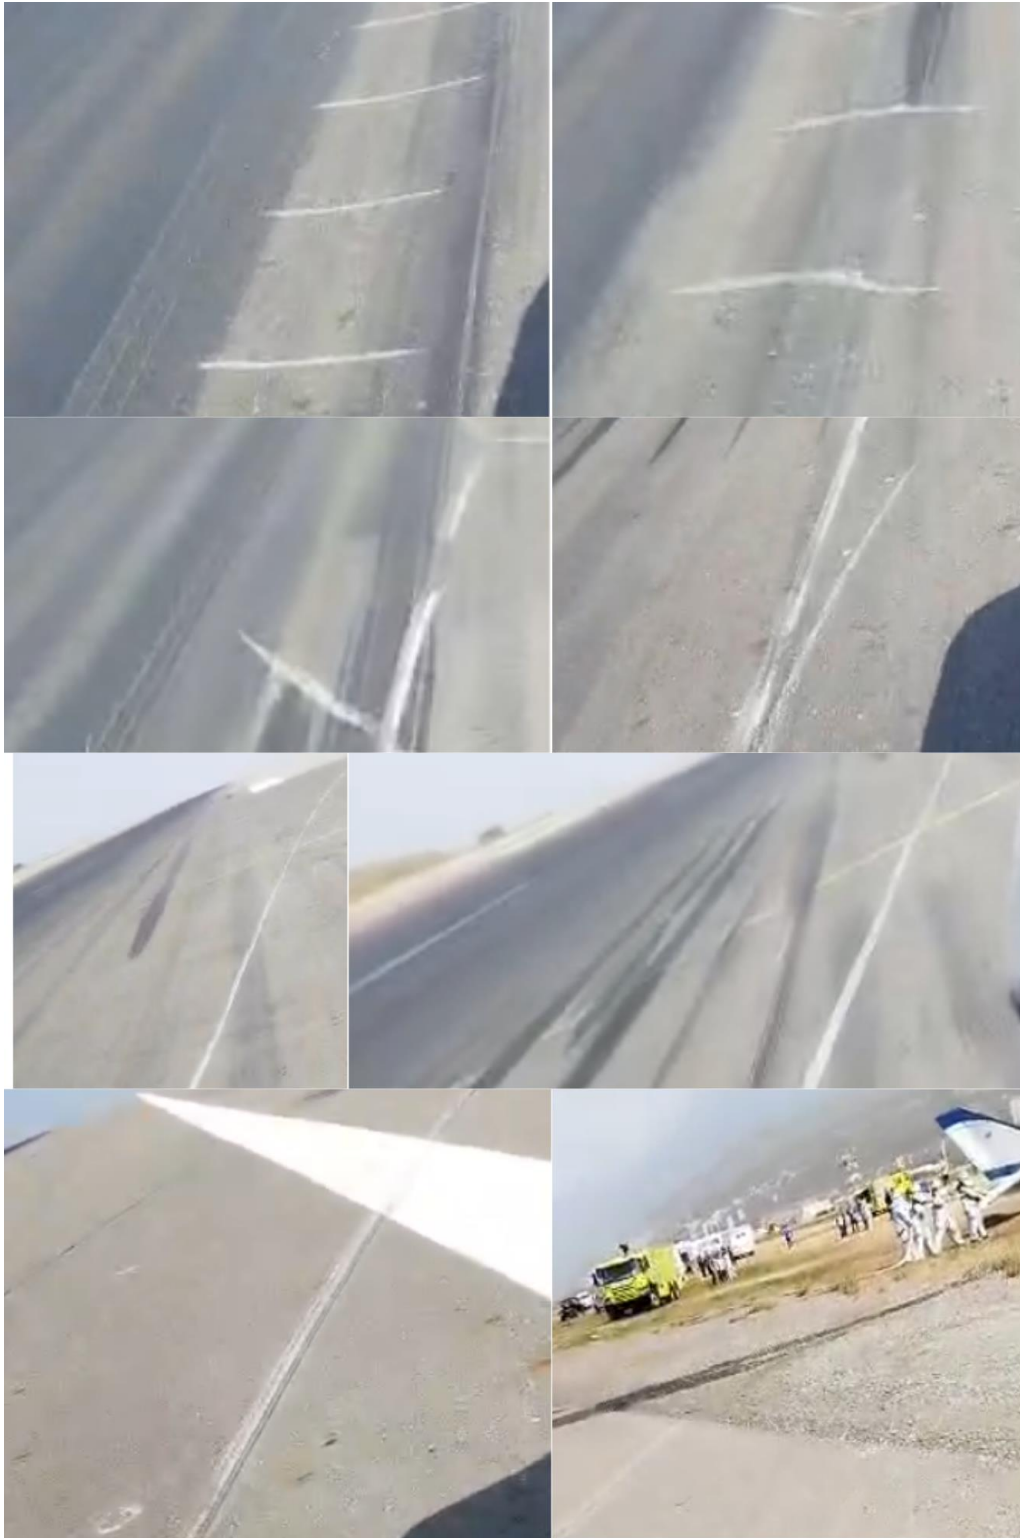
Imagen 4 Marcas dejadas en la pista YV1306.
Fuente: Investigador Encargado. **Año:** 2026.

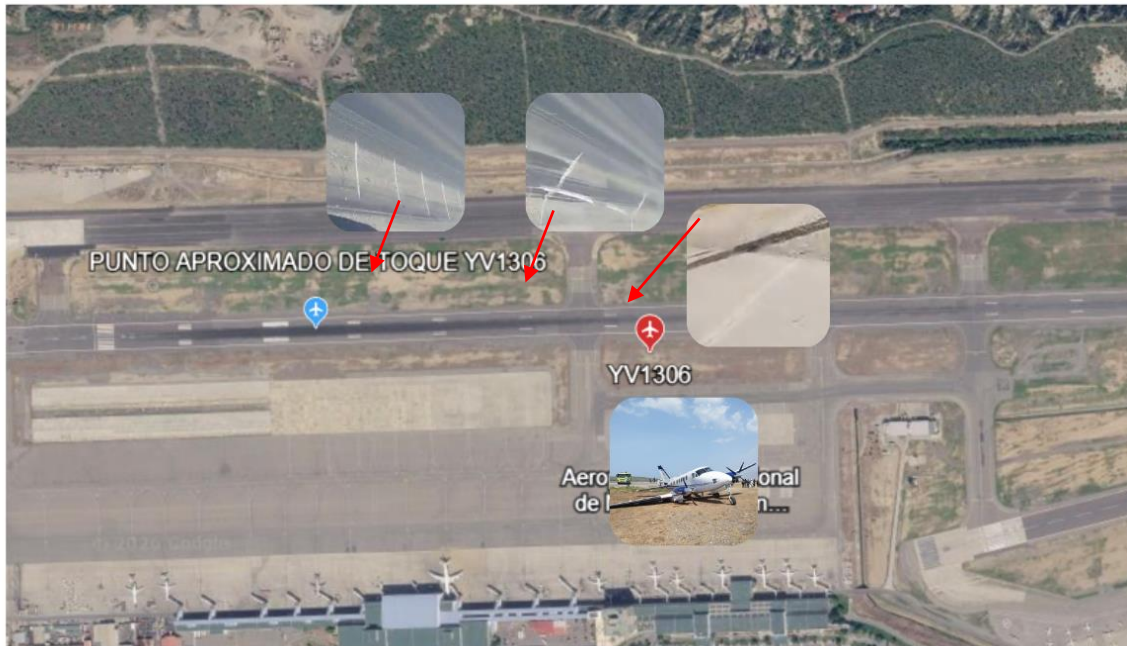
Imagen 5 Trayectoria YV1306.
Fuente: Investigador Encargado. **Año:** 2026.

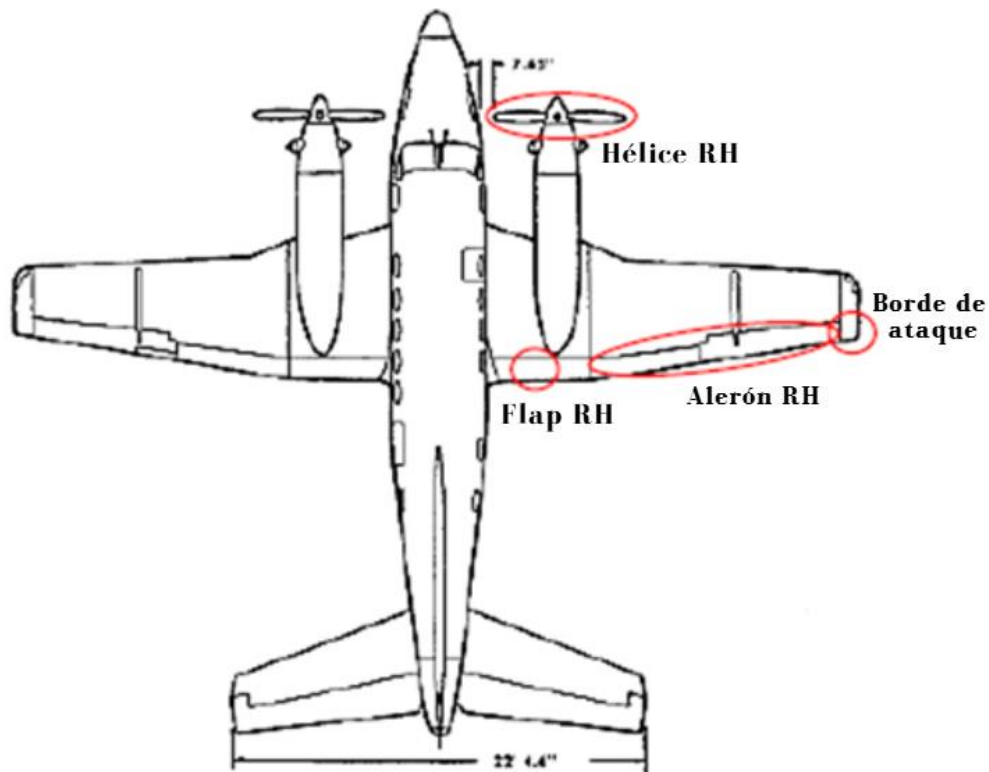
- Pérdida de track de hélice derecha
- Compuerta interna y externa del tren derecho requiere reemplazo
- Tubo de torque del tren de aterrizaje derecho requiere reemplazo
- Alerón derecho requiere reparación
- Flap derecho requiere reemplazo
- Borde de fuga del plano derecho requiere reparación
- Tren de aterrizaje derecho requiere reemplazo de varios componentes.

En el diagrama de la parte inferior podemos observar el mapa referencial de daños en la aeronave marcado en color rojo.

Imagen 10 Diagrama de daños
Fuente: Investigador Encargado. **Año:** 2026.

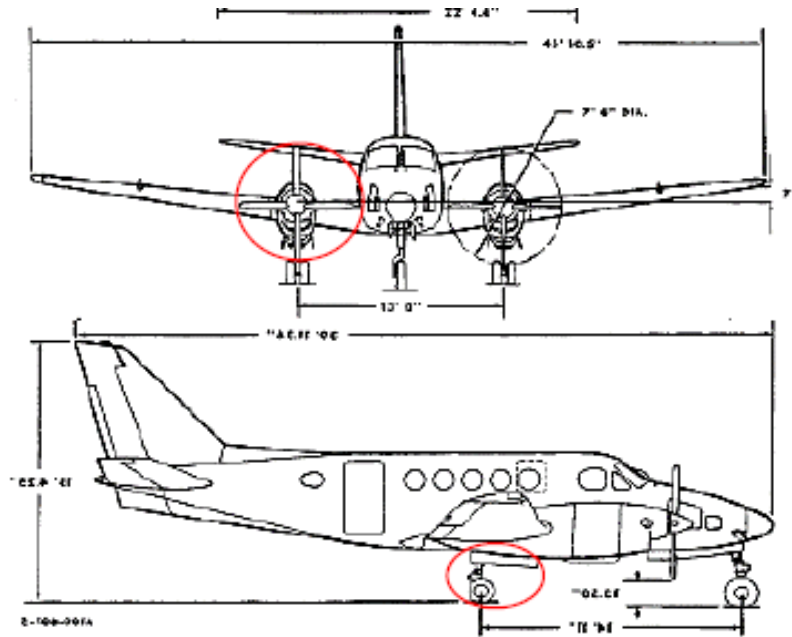
TREN PRINCIPAL RH

Imagen 11 Diagrama de daños
Fuente: Investigador Encargado. **Año:** 2026.

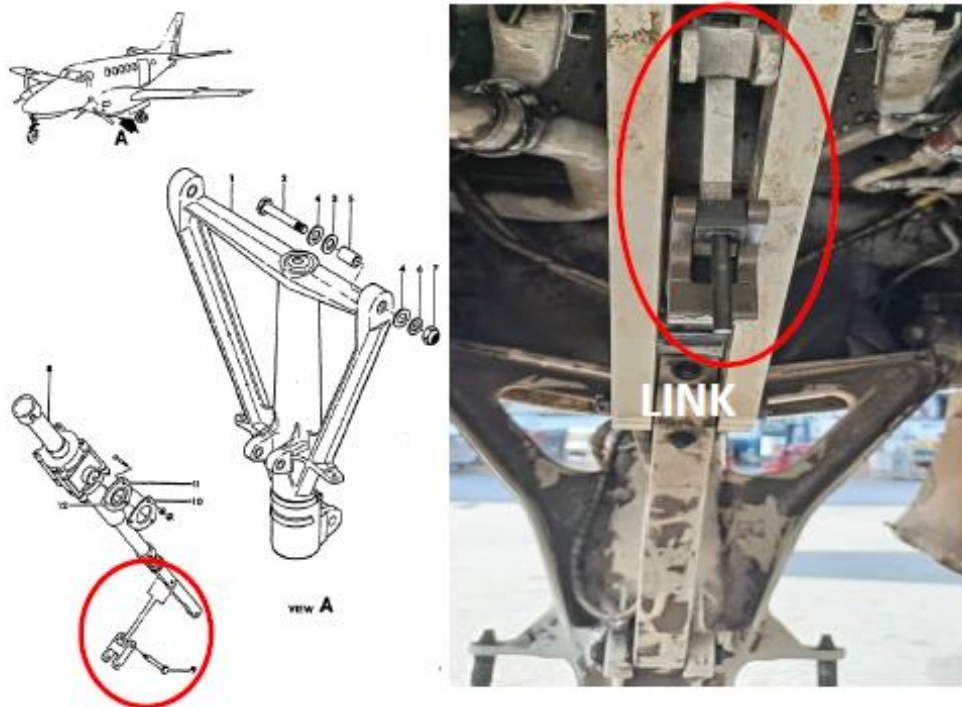
a) Link Fracturado.

Imagen 12 Link fracturado
Fuente: Investigador Encargado. **Año:** 2026.

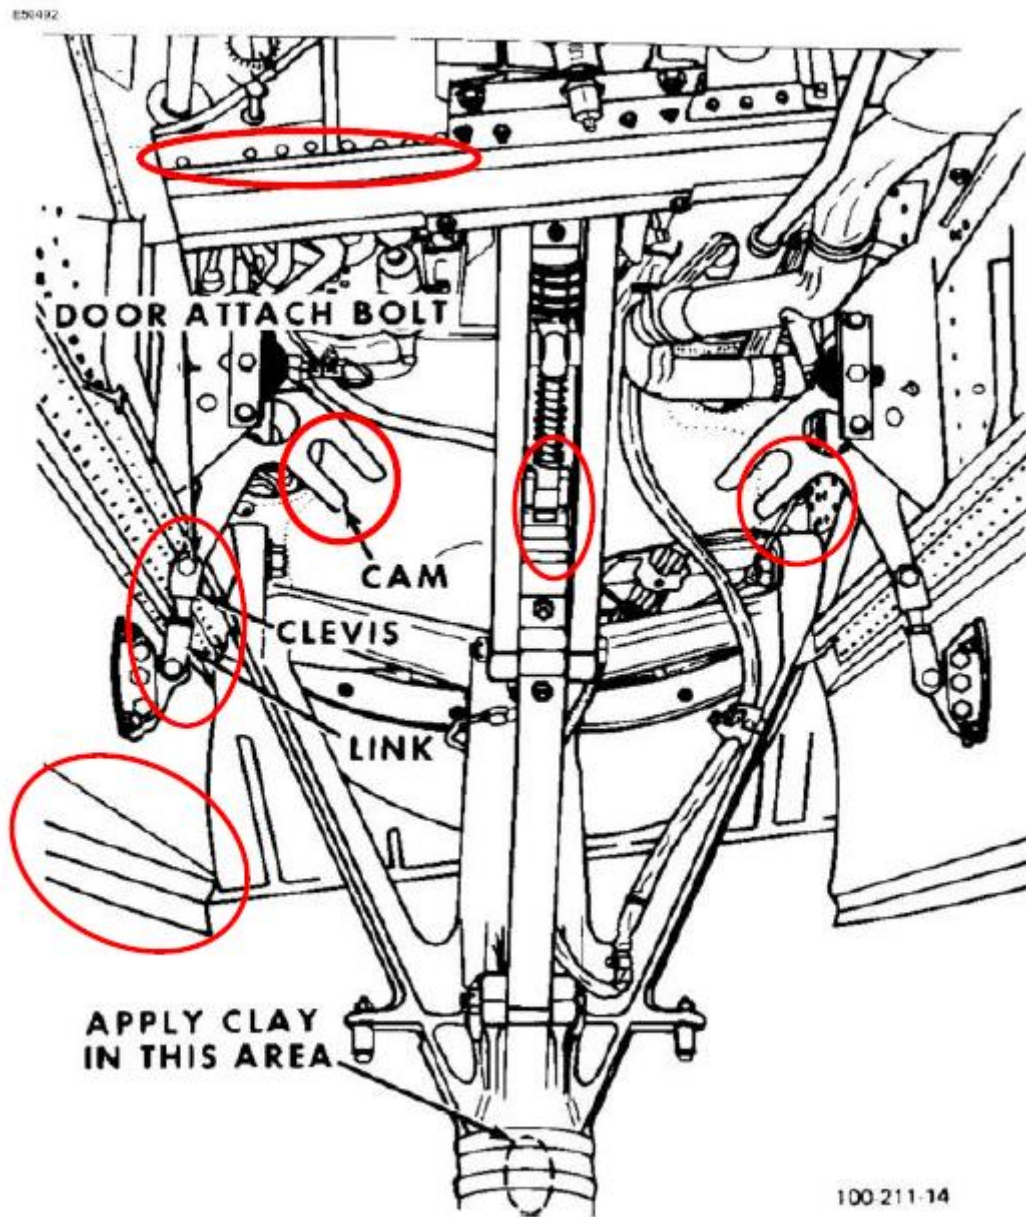
Imagen 13 Partes a sustituir en el tren de aterrizaje RH
Fuente: Investigador Encargado. **Año:** 2026.

- b) Las partes marcadas en rojo deben ser sustituidas.

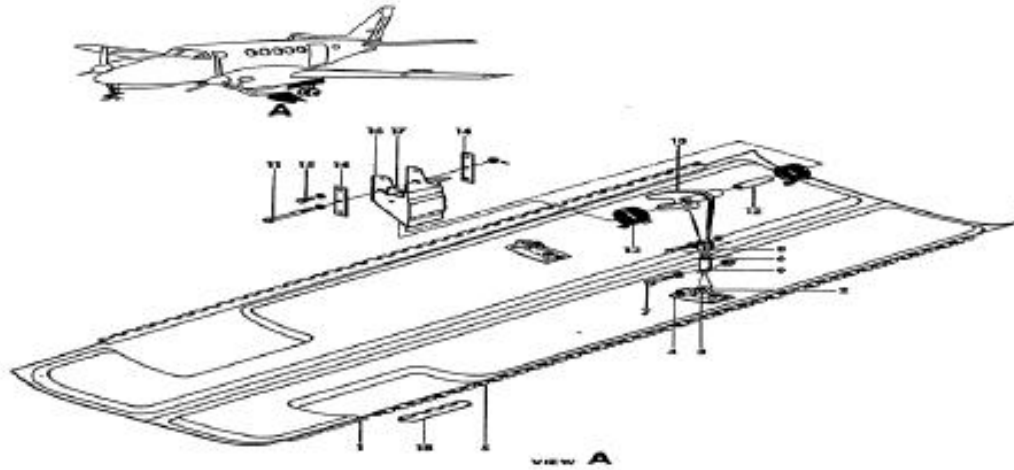
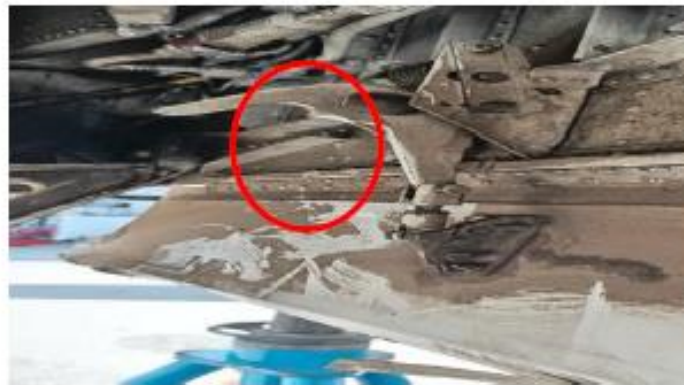
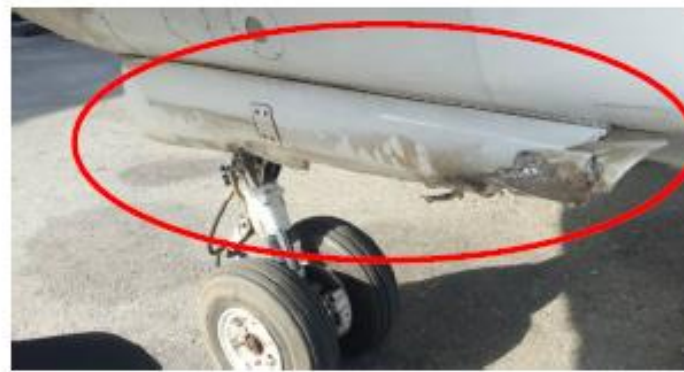
Imagen 14 Compuertas tren de aterrizaje RH
Fuente: Investigador Encargado. **Año:** 2026.

c) Compuertas internas y externas que requieren reemplazo.

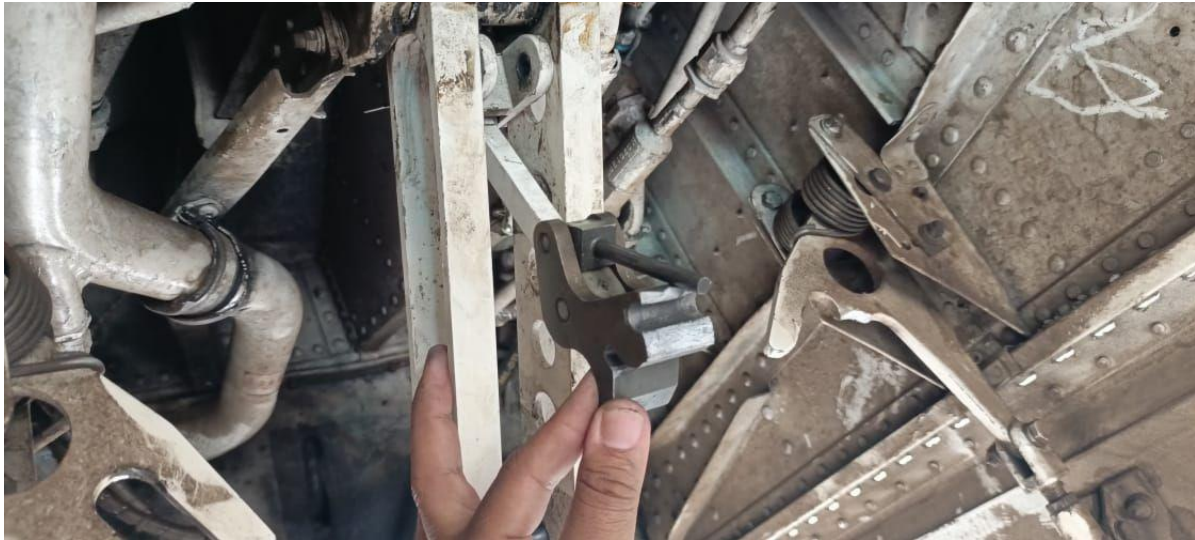
Imagen 15 Soporte Compuerta tren de aterrizaje RH
Fuente: Investigador Encargado. **Año:** 2026.

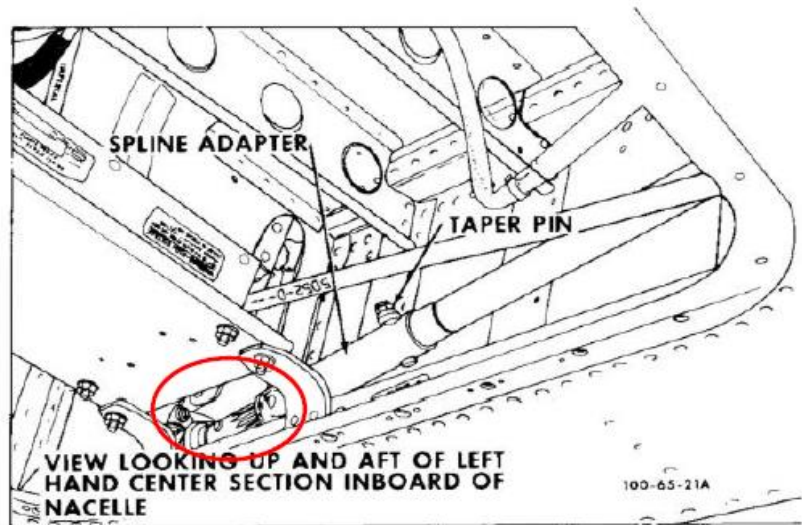
d) Tubo de torque del tren principal derecho fracturado

Imagen 16 Tubo de torque tren de aterrizaje RH
Fuente: Investigador Encargado.
Año: 2026.

Durante la inspección se detectaron daños estructurales en el conjunto del tren de aterrizaje derecho. Tras la evaluación técnica, se determinó que el factor causal fue la fractura en el tubo de torque.

Es importante señalar que el tubo de torque es un componente clasificado bajo la filosofía de mantenimiento "On-Condition", el tubo de torque se mantiene en servicio mientras sus condiciones físicas lo permitan, no existiendo un historial o parámetro temporal que permitiera predecir este fallo estructural. El evento se clasifica como una falla técnica aislada, ajena a la ejecución de los protocolos de mantenimiento preventivo, los cuales se encontraban al día al momento del suceso.

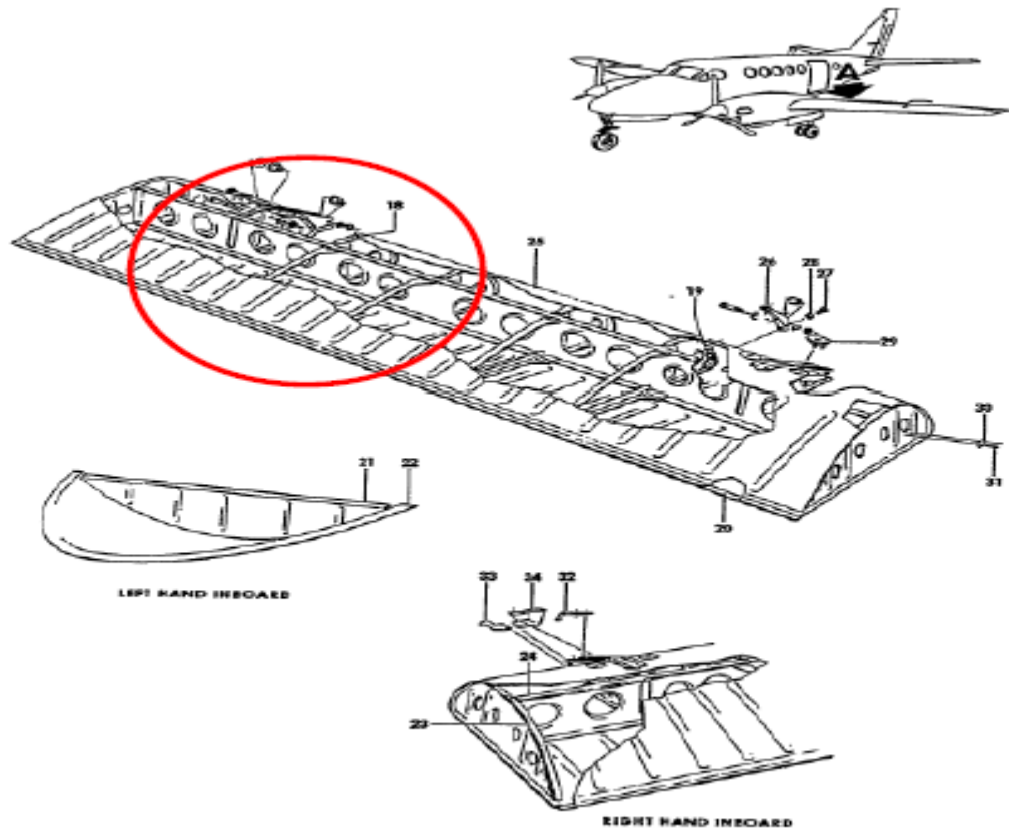
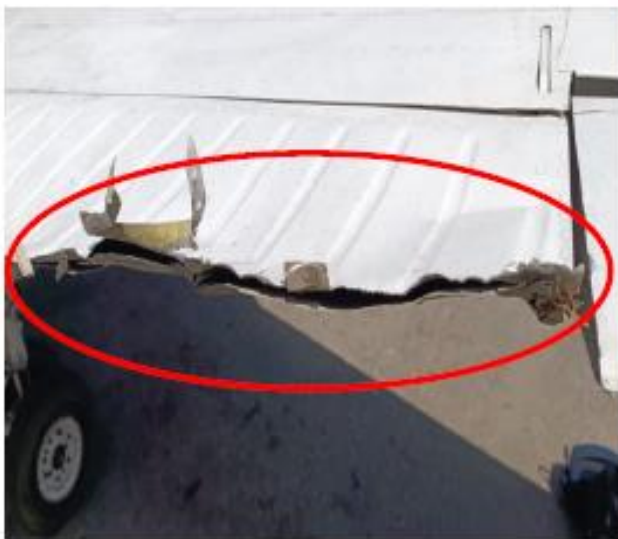
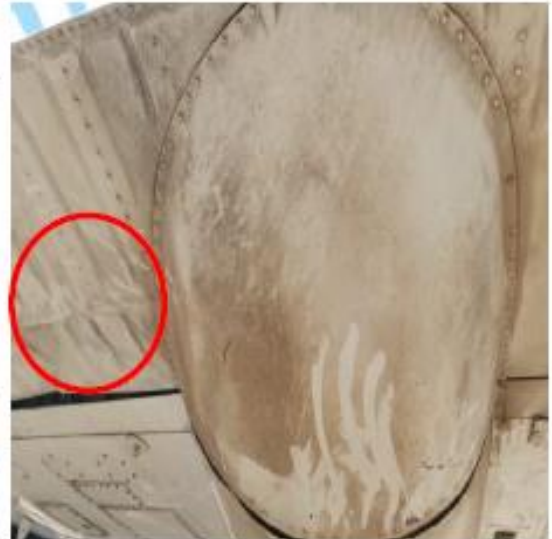
e) Aleron y Flap Derecho

Imagen 18 Referencia Manual del fabricante flap y alerones vs daños de la aeronave
Fuente: Investigador Encargado. **Año:** 2026.

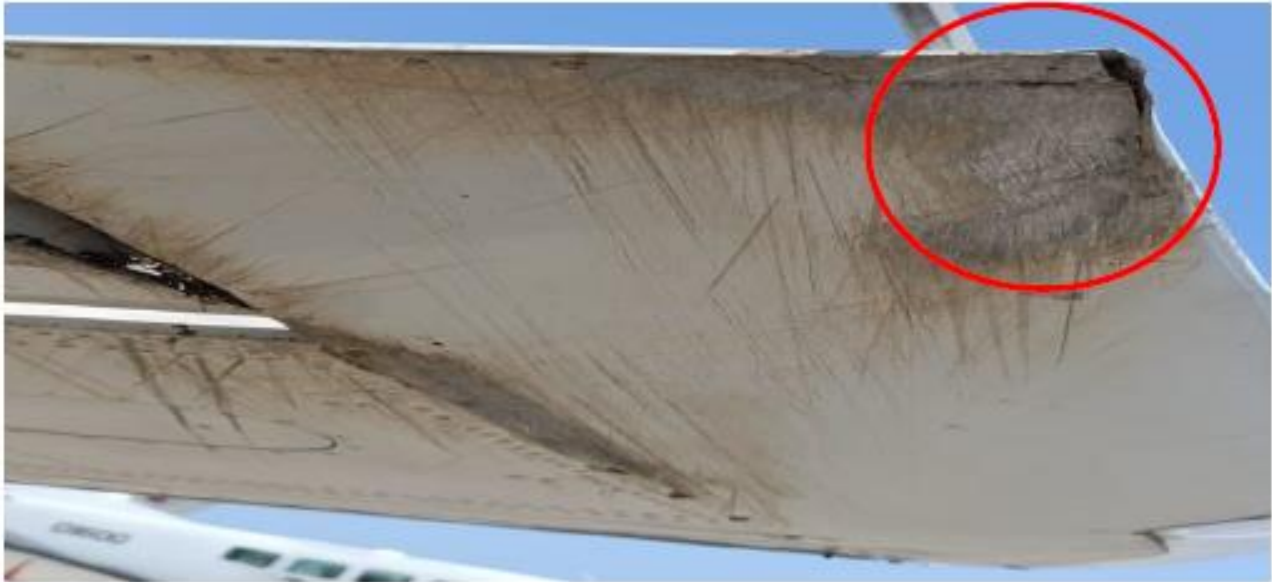
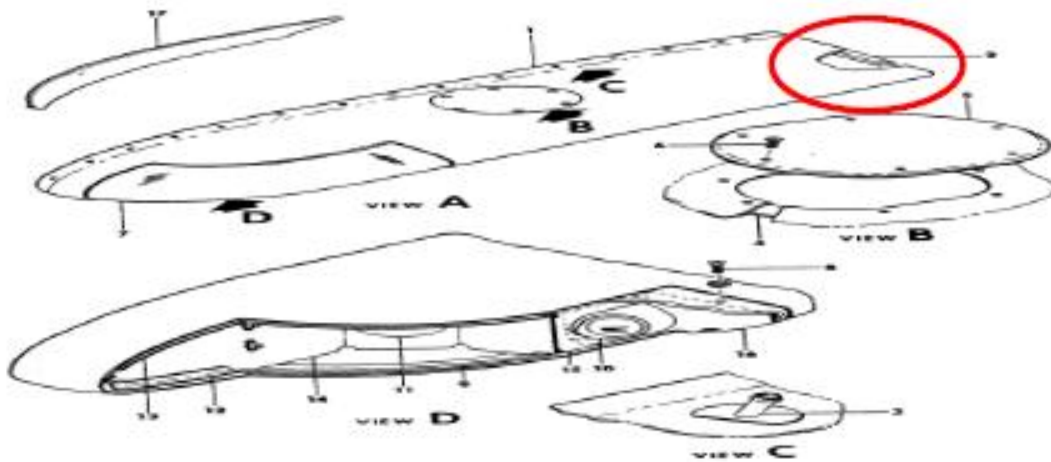
f) Borde de ataque derecho

Imagen 19 Referencia Manual del fabricante vs daños de la aeronave
Fuente: Investigador Encargado. **Año:** 2026.

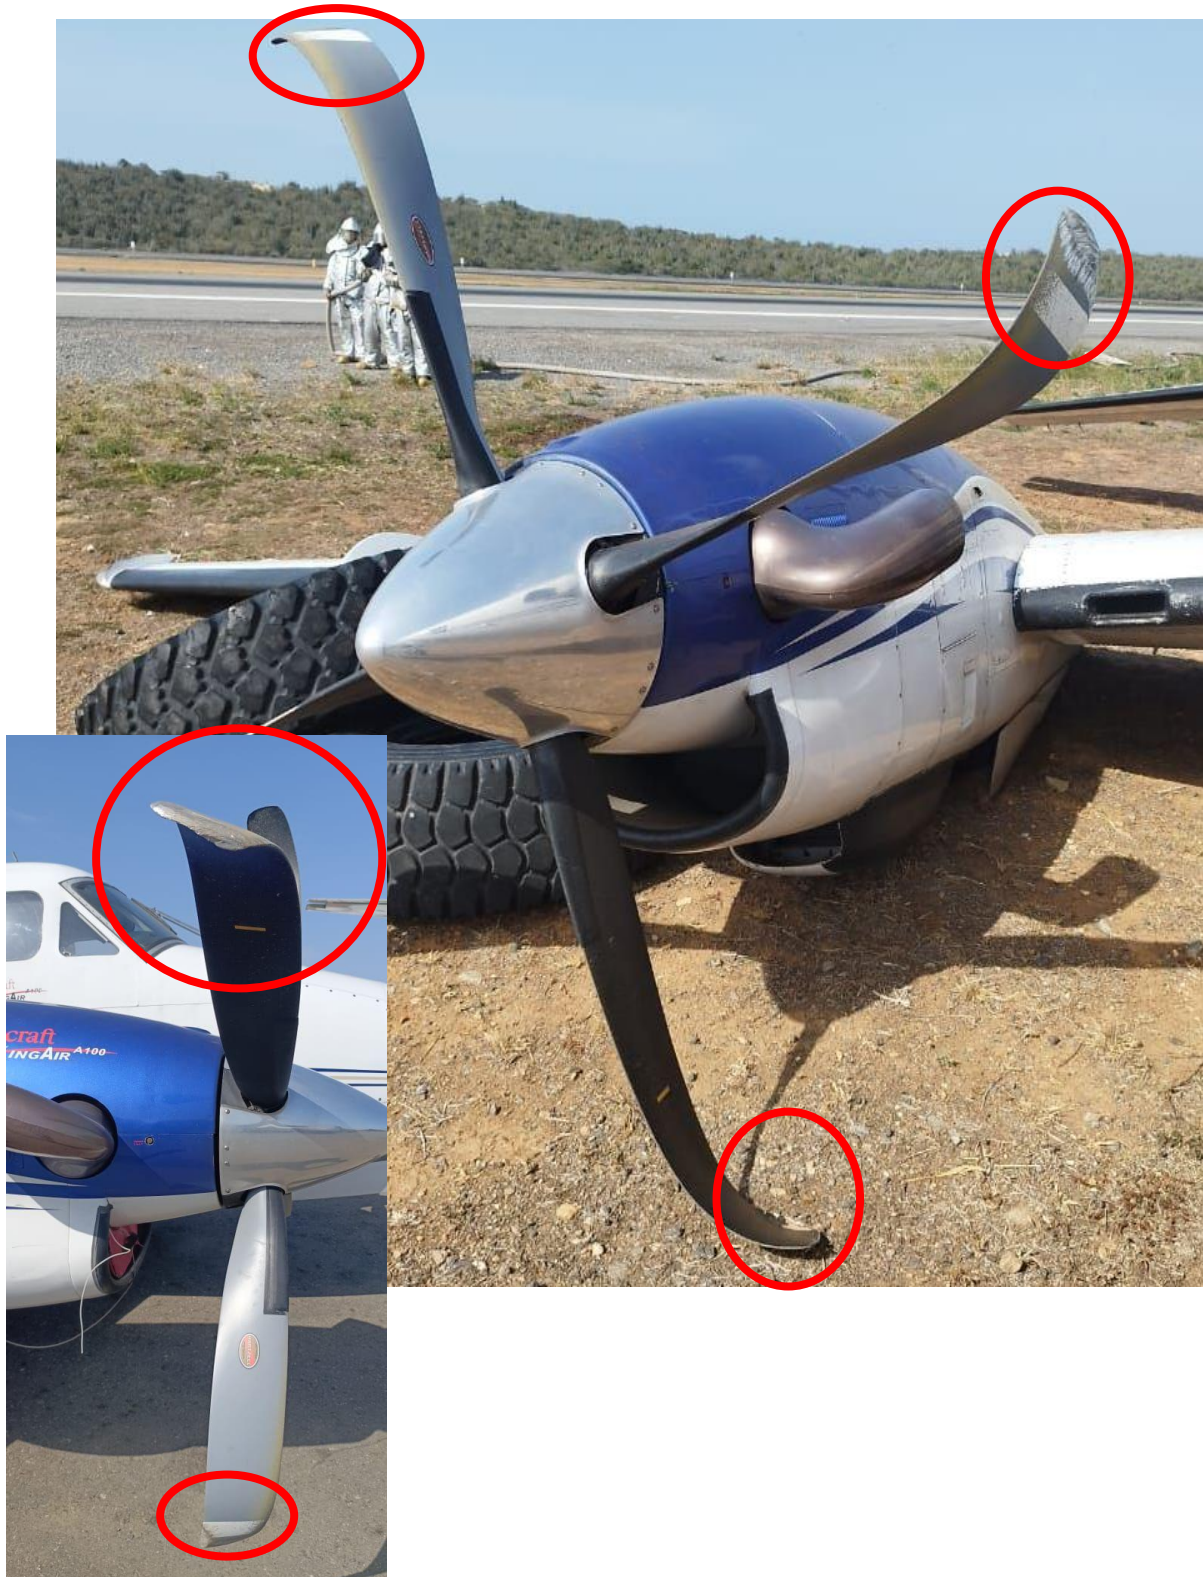
g) Hélice derecha presenta torsión por impacto con el terreno

Imagen 20 Hélice Derecha
Fuente: Investigador Encargado. **Año:** 2026.
