# INFORME PRELIMINAR

**INCIDENTE GRAVE  
F-NI / SCF-PP**

**MATRÍCULA:** YV2923

**MODELO:** DC-9-82

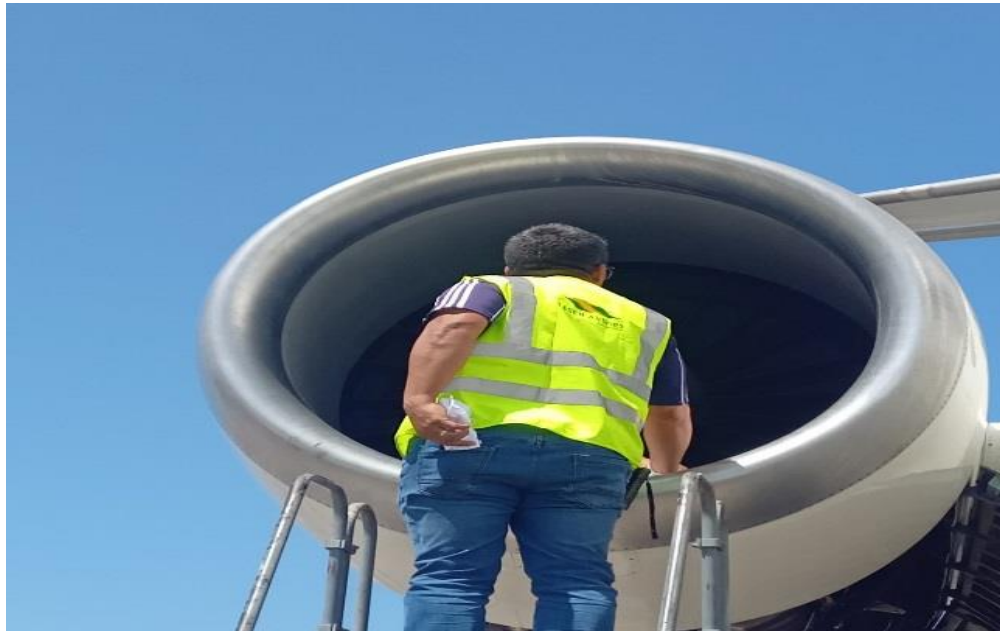
**Figura 2. Inspección del Motor Derecho YV2923.**

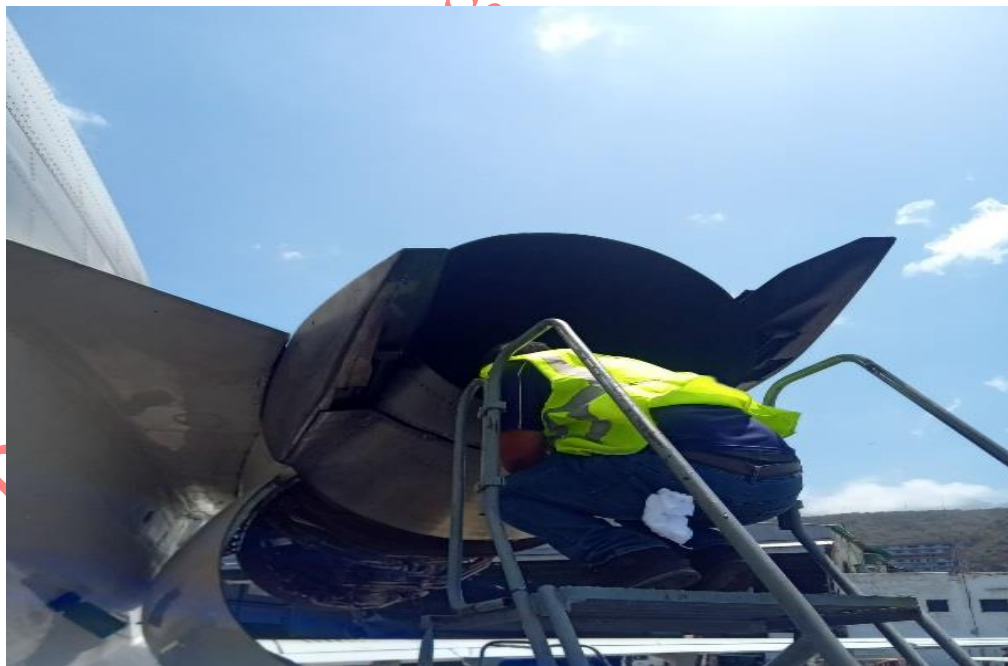
**Figura 3. Revisión del Motor Derecho YV2923**

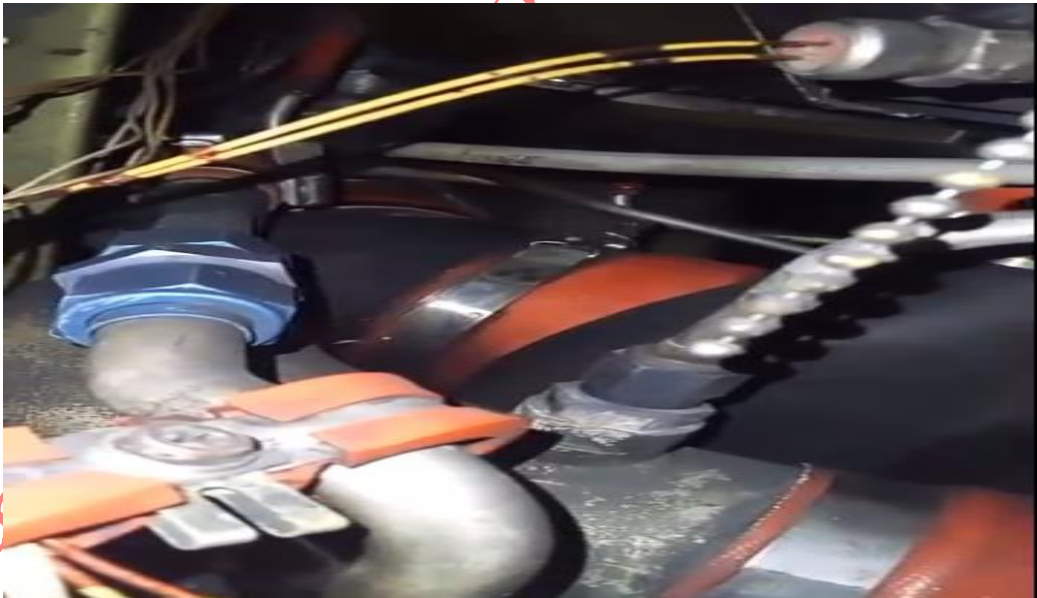
**Figura 5: Inspección de fuga de aceite paquete Motor Derecho (RH) YV2923**  
Fuente: Investigador Encargado. Año 2026

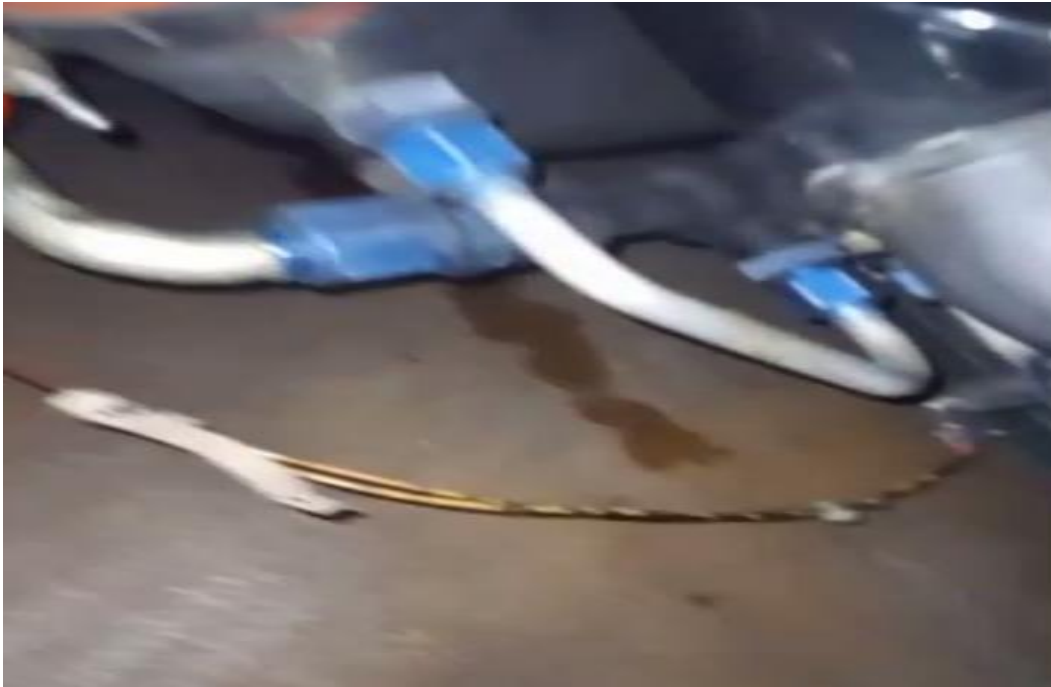
**Figura 6: Inspección de fuga de aceite del paquete del Motor Derecho (RH) YV2923**

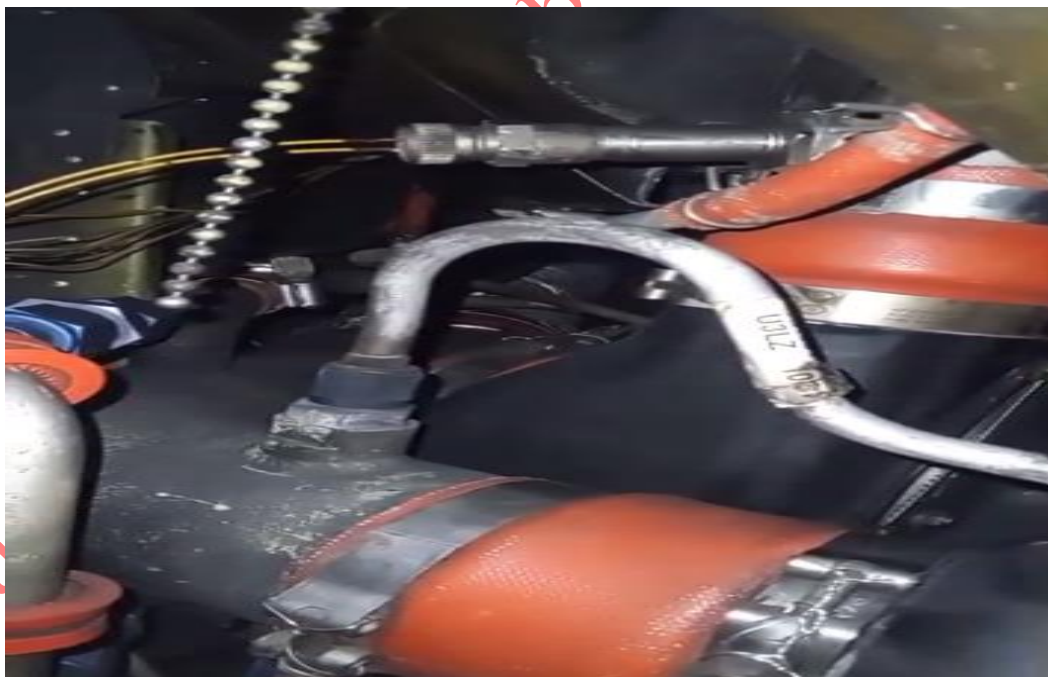
**Figura 7: Inspección de fuga de aceite del paquete del Motor Derecho (RH) YV2923**

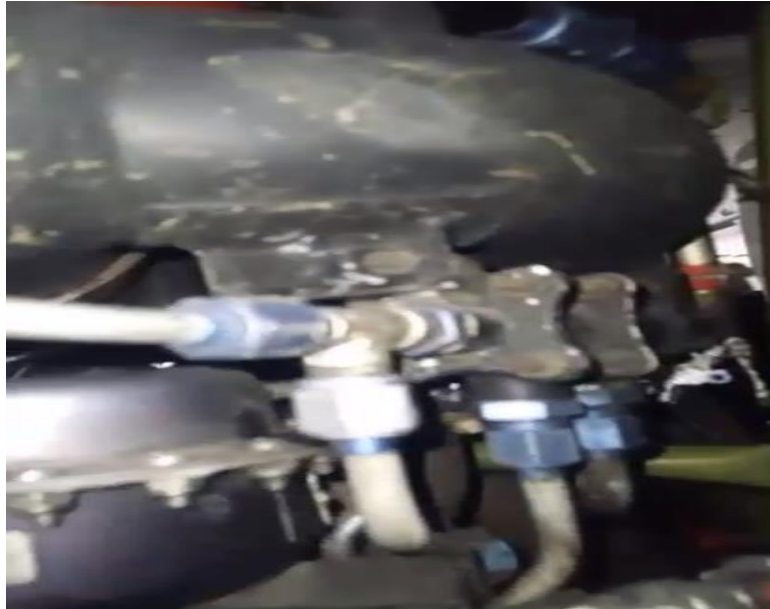
**Figura 8: Inspección de fuga de aceite del paquete del Motor Izquierdo (LH) YV2923**

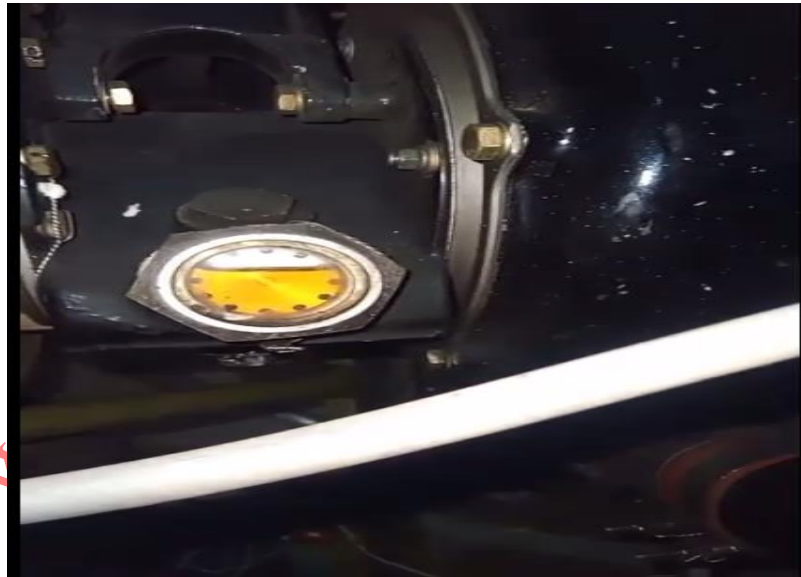
**Figura 9: Inspección de fuga de aceite del paquete del Motor Izquierdo (LH) YV2923**

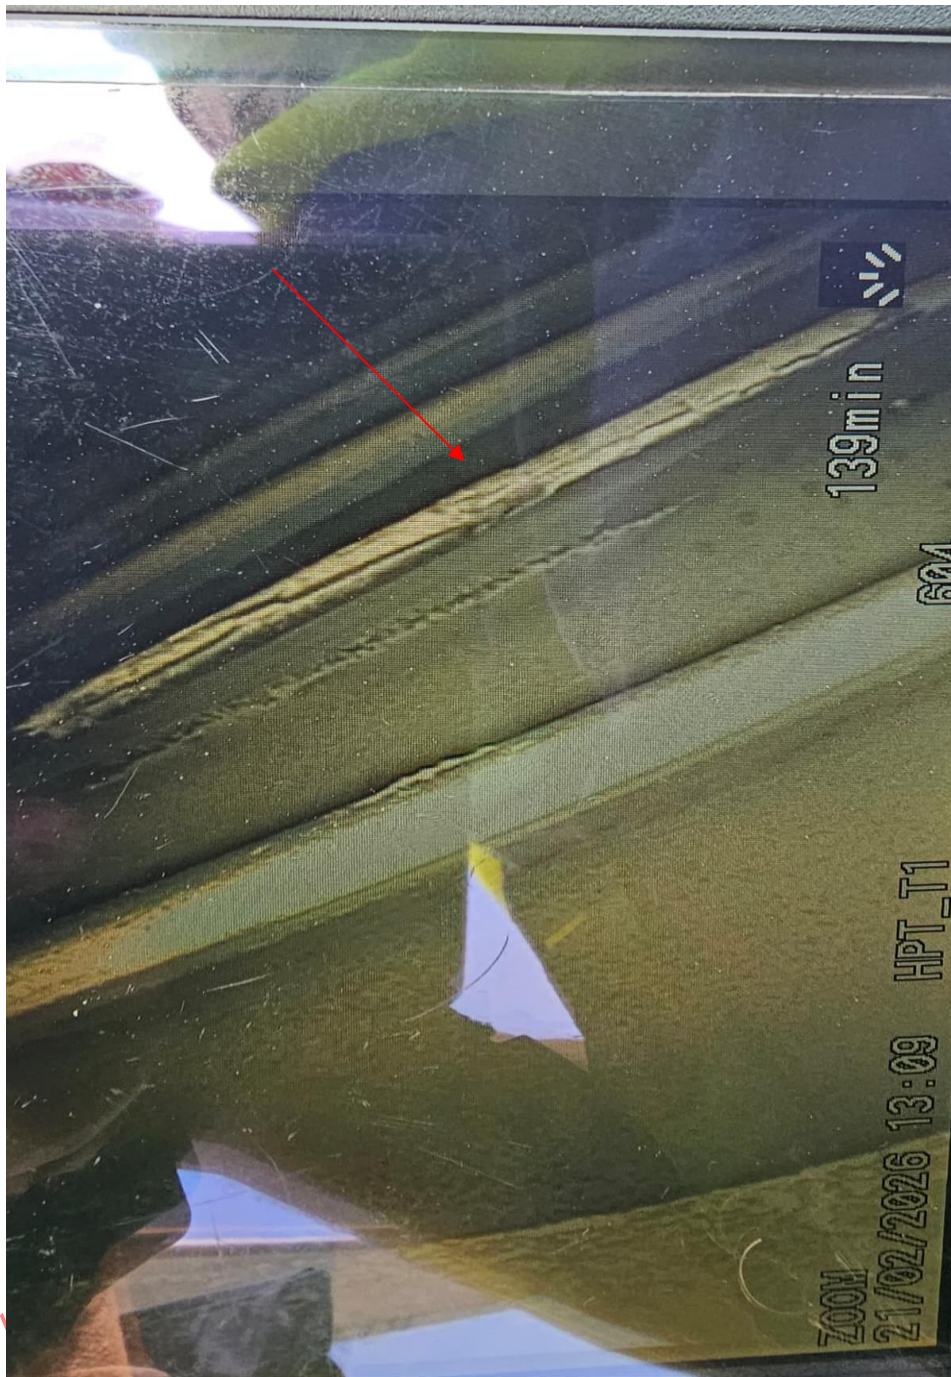
- Se reemplazó coalescer bags LH y RH.
6. Se efectuó Trouble Shooting de acuerdo al AMM 72-00-05 por vibración.
  - Se efectuó inspección boroscópica en el motor RH,PN:JT8D217A,SN:717490, encontrando evidencias de perdida de material en blade del T1

**Figura 10: Etapa 1, donde se observa la pérdida de material en los alabes YV2923**

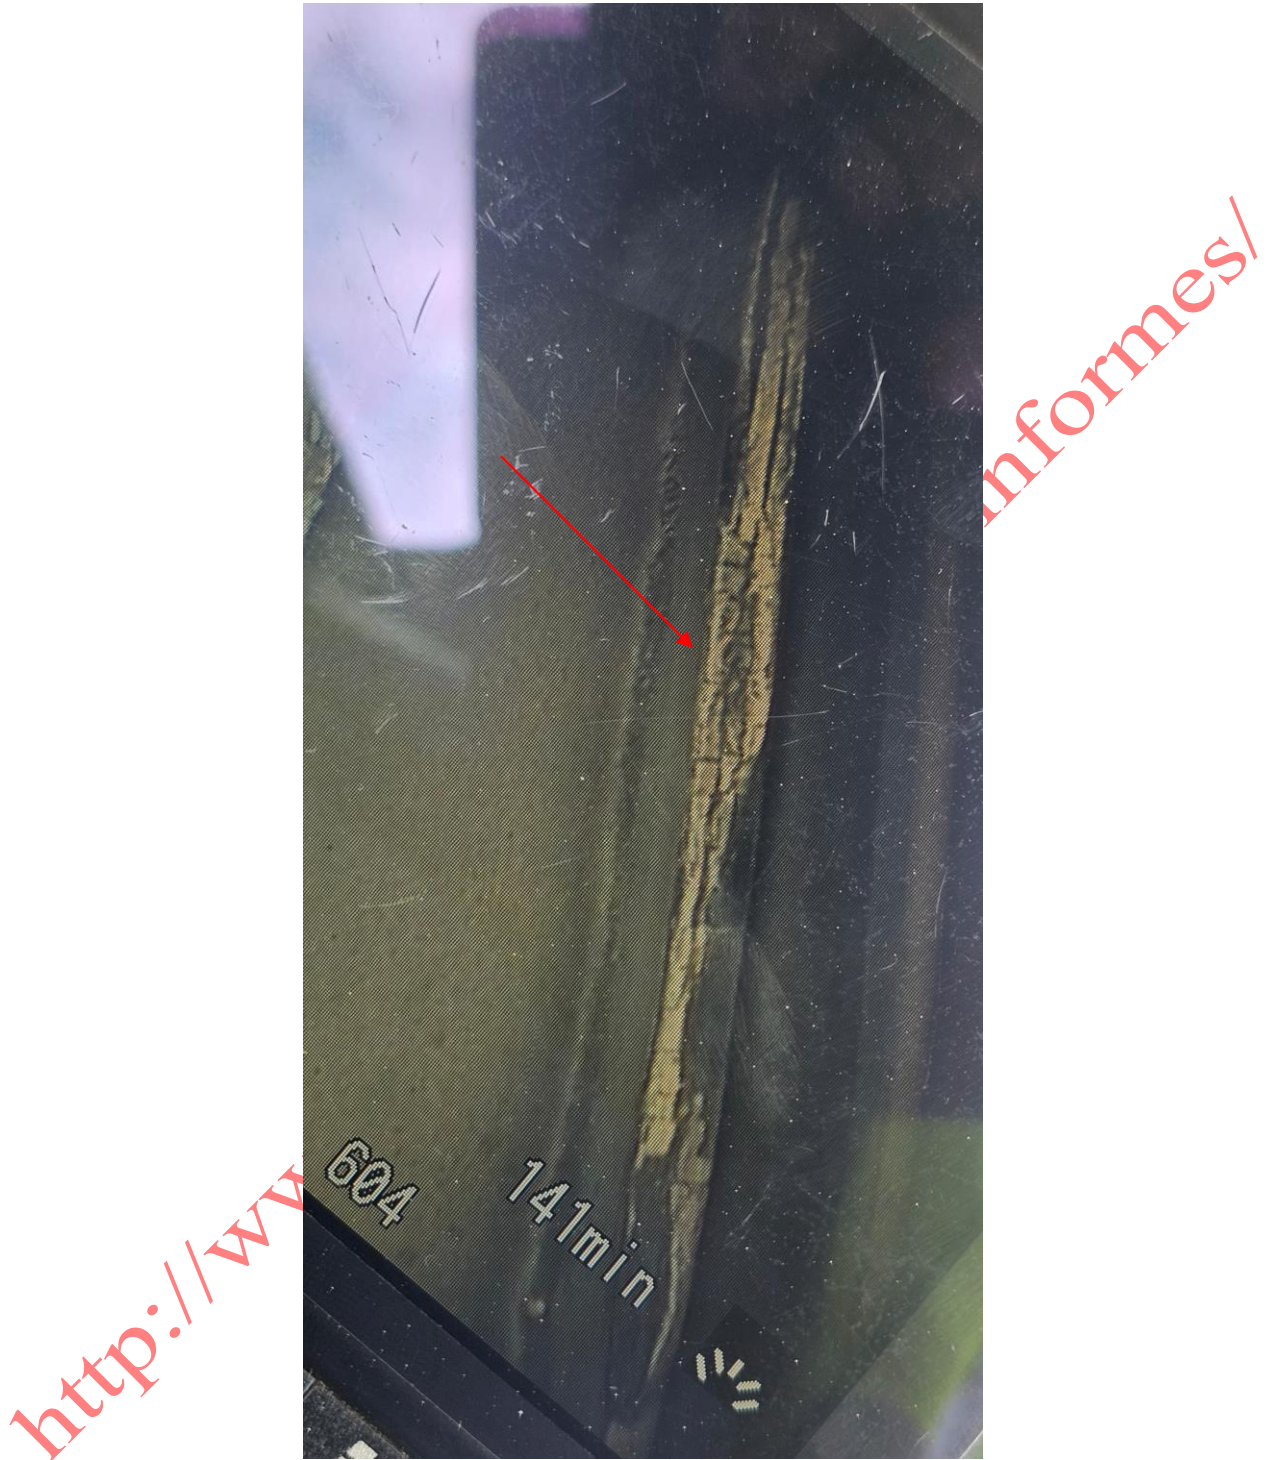
**Figura 11: Etapa 1, donde se observa la pérdida de material en los alabes YV2923**

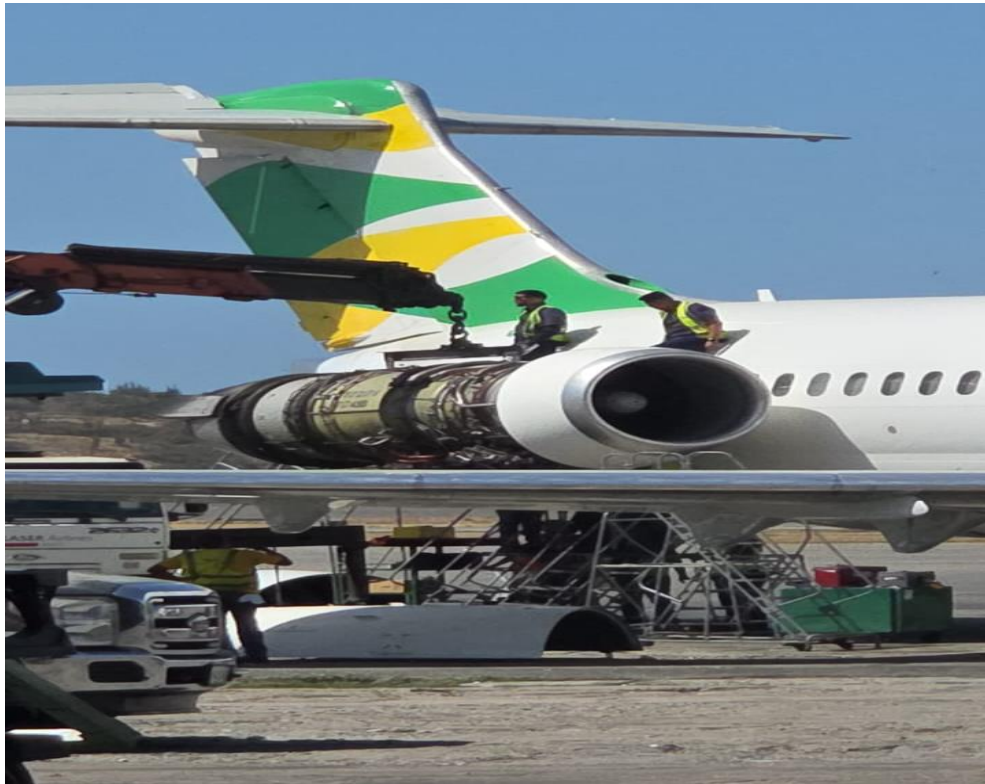
**Figura 12. Remoción de Motor Derecho (RH) por Motor Servicial YV2923**  
Fuente: Investigador Encargado Año 2026

- Se efectuó remoción del motor RH, PN: JT8D217A, SN: 717490.
  - Se instaló motor RH,PN: JT8D217C/219,SN: P718099D
  - Se efectuó chequeo de acuerdo a la JC-72-71-006, el mismo no reacciona a los parámetros de potencia.
