# INFORME PRELIMINAR

## INCIDENTE GRAVE WILD

**MATRÍCULA:** YV1892

## INFORME PRELIMINAR DE INCIDENTE GRAVE DE AVIACIÓN JIAAC EXPEDIENTE N° 008/2026

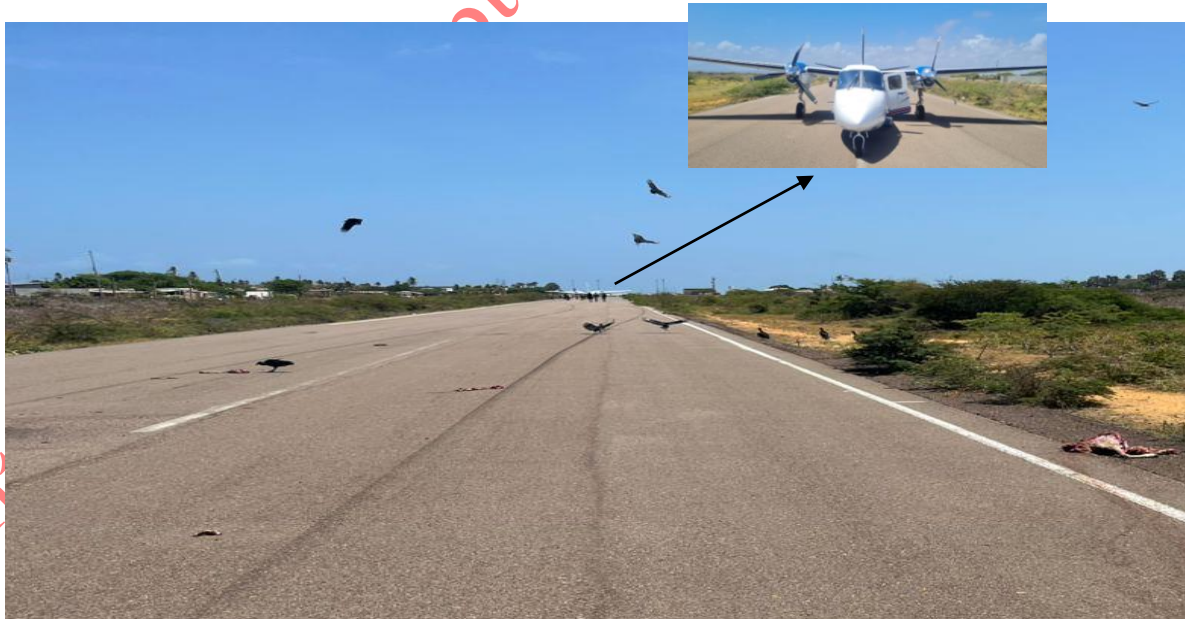
Imagen 3. Ubicación de la aeronave y restos de animales en la pista luego del impacto YV1892.

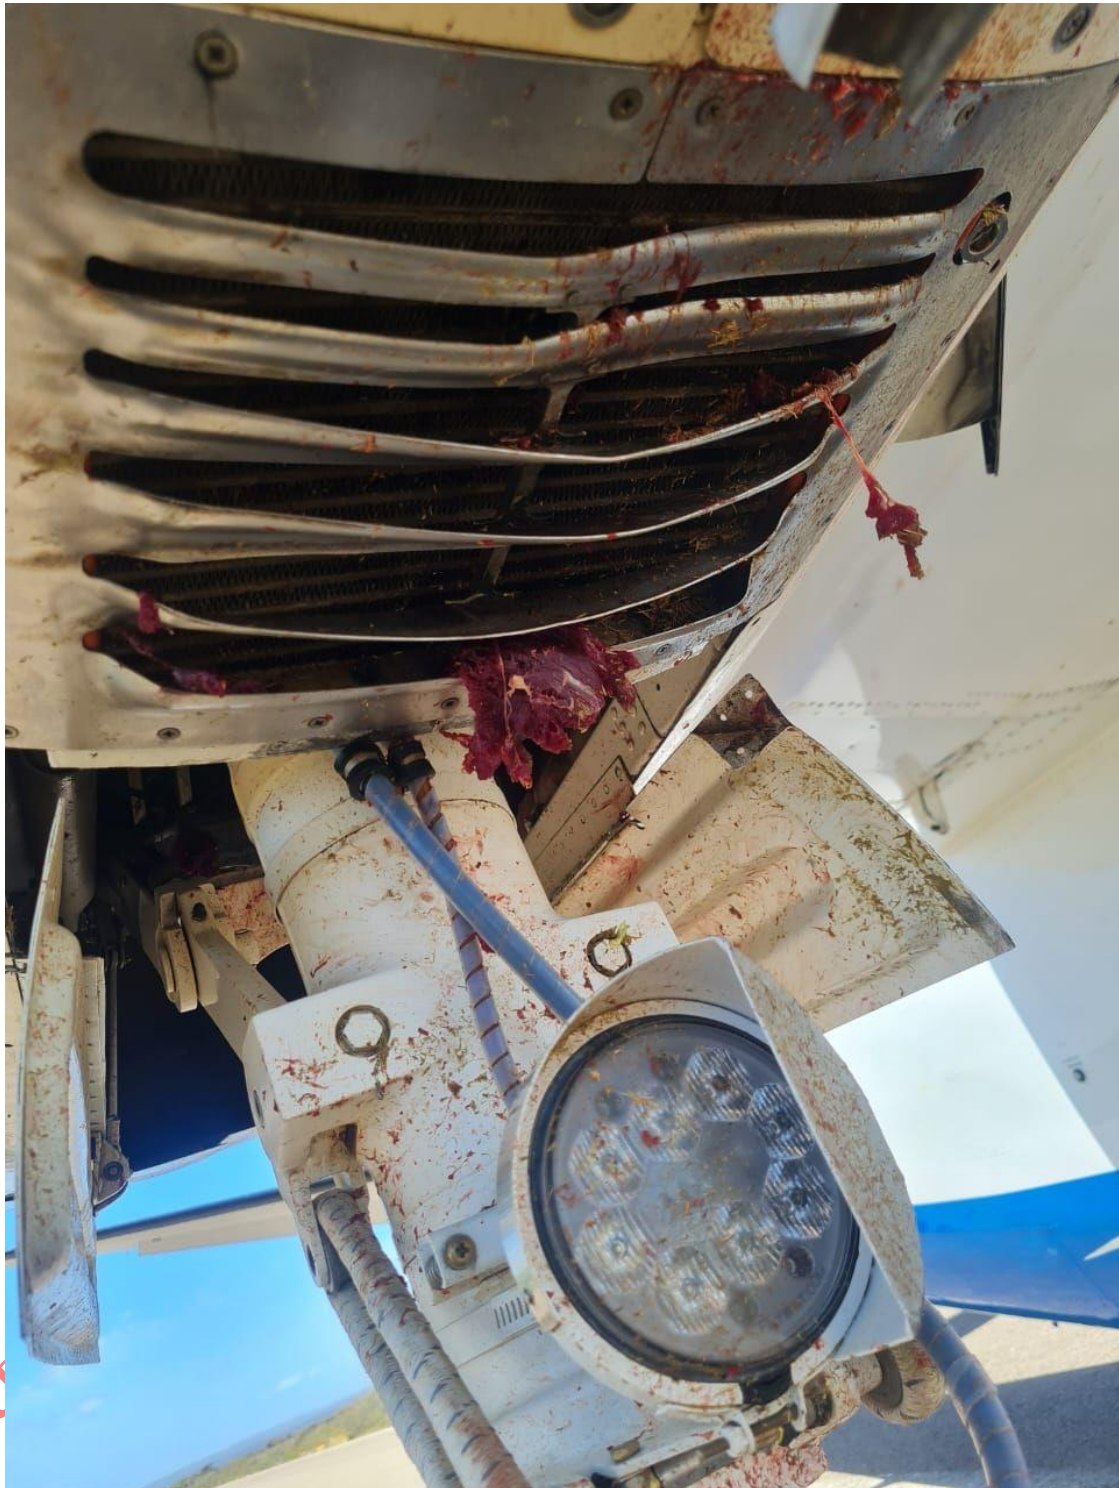
Imagen 4. Daños en Rejillas de entrada de aire del radiador del motor derecho YV1892.

- Reemplazar antena DME/transponder en F.S 188
- Reemplazar outer body tren izquierdo y efectuar NDT a partes asociadas.
- Reemplazar/reparar compuerta delantera interna del tren principal derecho
- Reemplazar/reparar rejillas de entrada de aire al radiador del motor derecho
- Reemplazar línea de suministro de presión hidráulica en conjunto de freno del tren principal derecho.

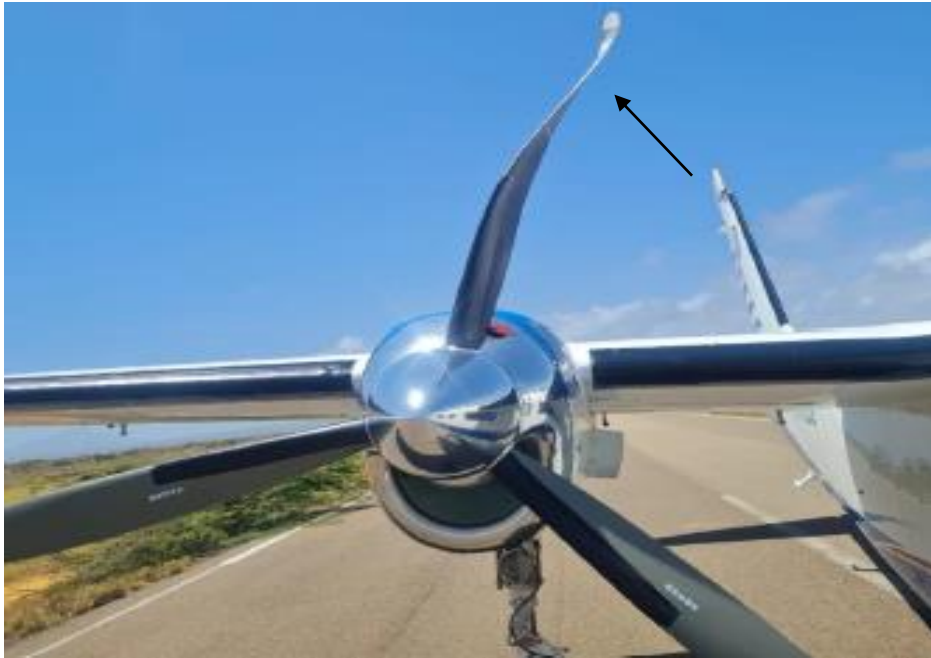
Imagen 5. Daño en las palas del motor derecho YV1892.  
Fuente: Investigador Encargado. Año: 2026.

- Ambas hélices se encontraron con dobleces en las palas debido a impacto contra ovejos.
- Antena DME/TRANSPONDER, ubicada en sección inferior del fuselaje en la estación F.S. 188 presenta desprendimiento de material por impacto.
- Tren principal izquierdo presenta fractura en soporte externo al brazo de sobrecentro (DRAG BRACE).
- Compuerta delantera interna del tren principal derecho presenta deformación parcial por impacto y desprendimiento de remaches.
- Rejillas de entrada de aire al radiador del motor derecho presentan deformación por impacto.
- Línea de suministro de presión hidráulica en conjunto de freno del tren principal derecho presenta estrangulamiento/ruptura por impacto.

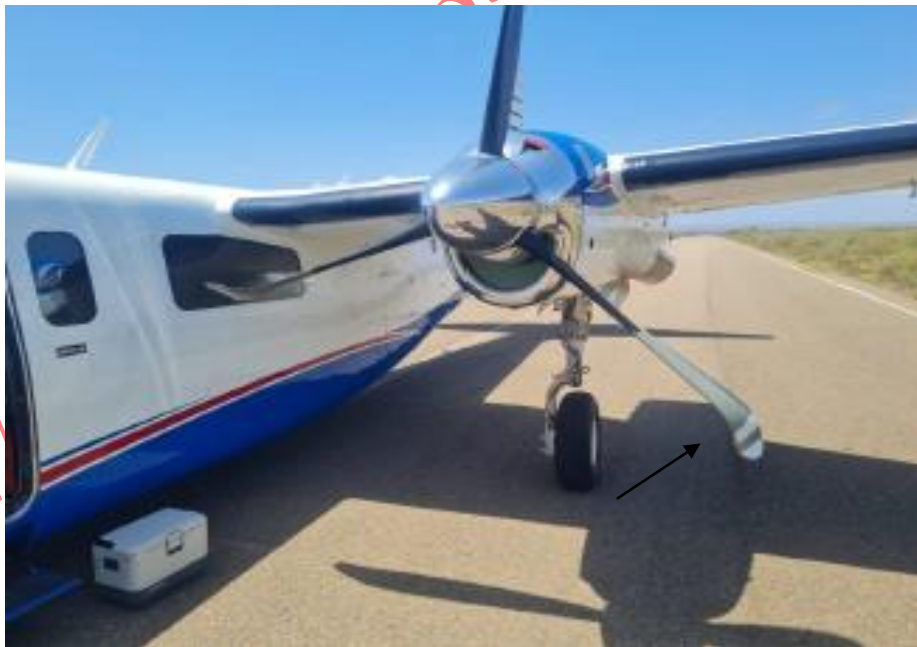
Imagen 6. Daño en las palas del motor izquierdo YV1892.  
Fuente: Investigador Encargado. Año: 2026

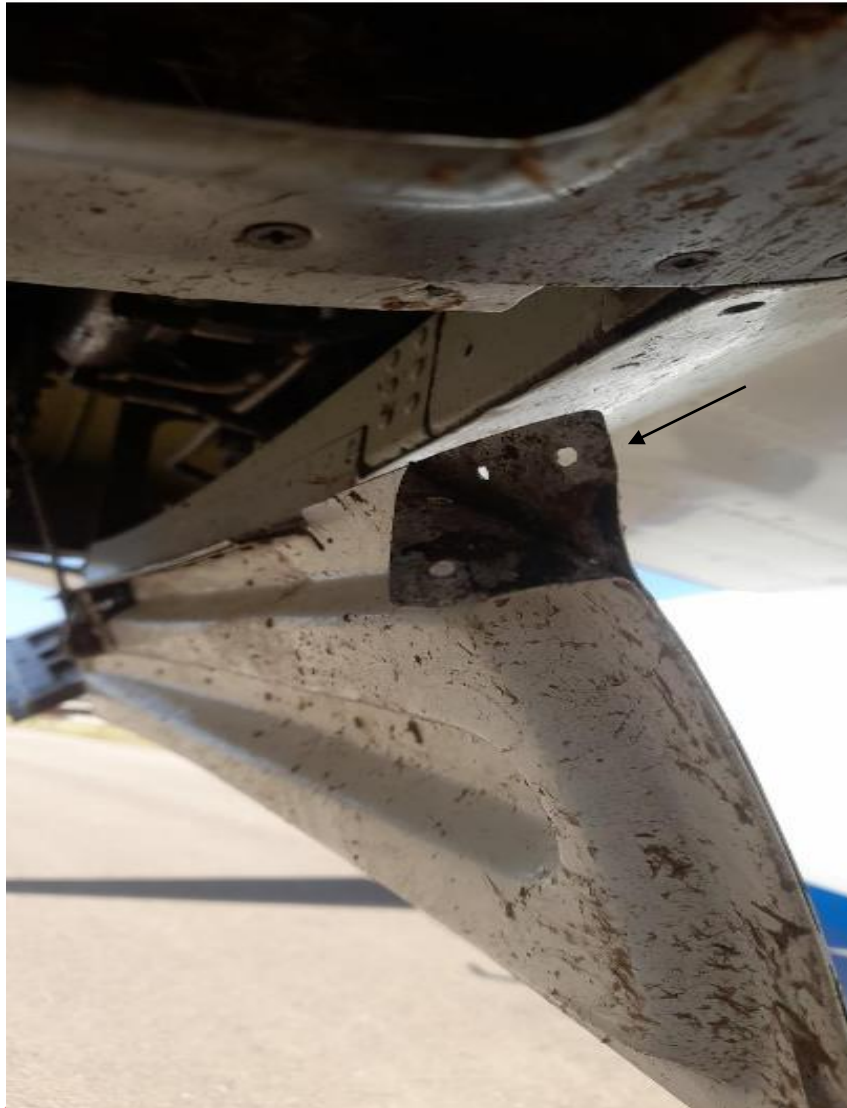
Imagen 7. Danos en la compuerta del tren principal derecho YV1892

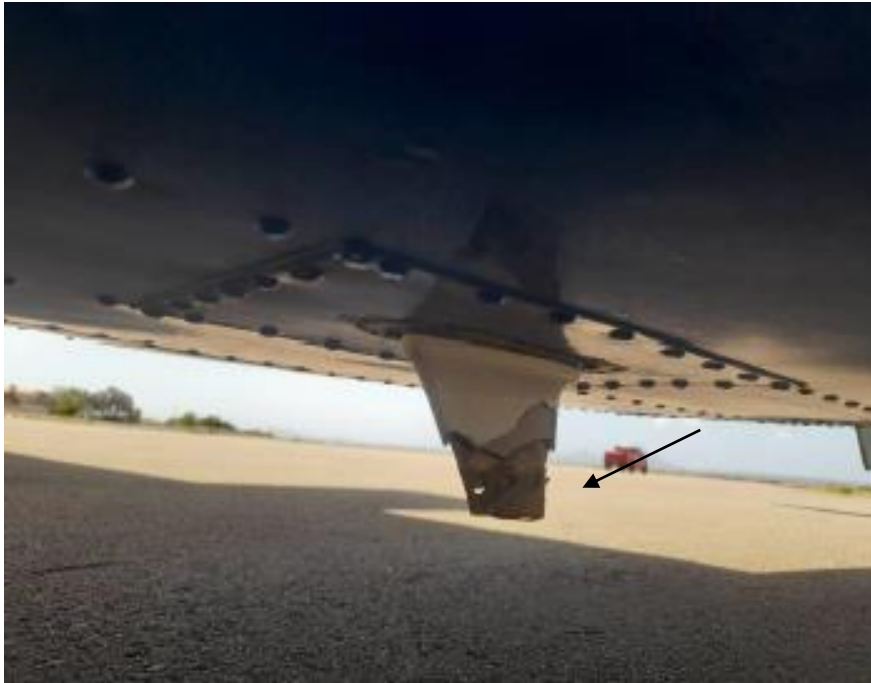
Imagen 8. Daños en la antena DME/TRANSponder, YV1892.

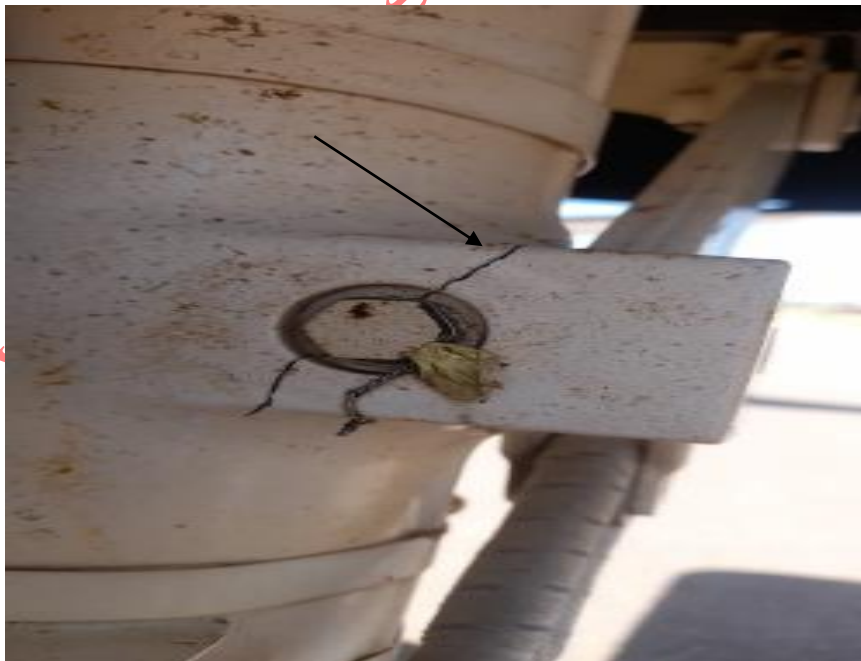
Imagen 9. Fractura en soporte externo al brazo de sobrecentro (DRAG BRACE)

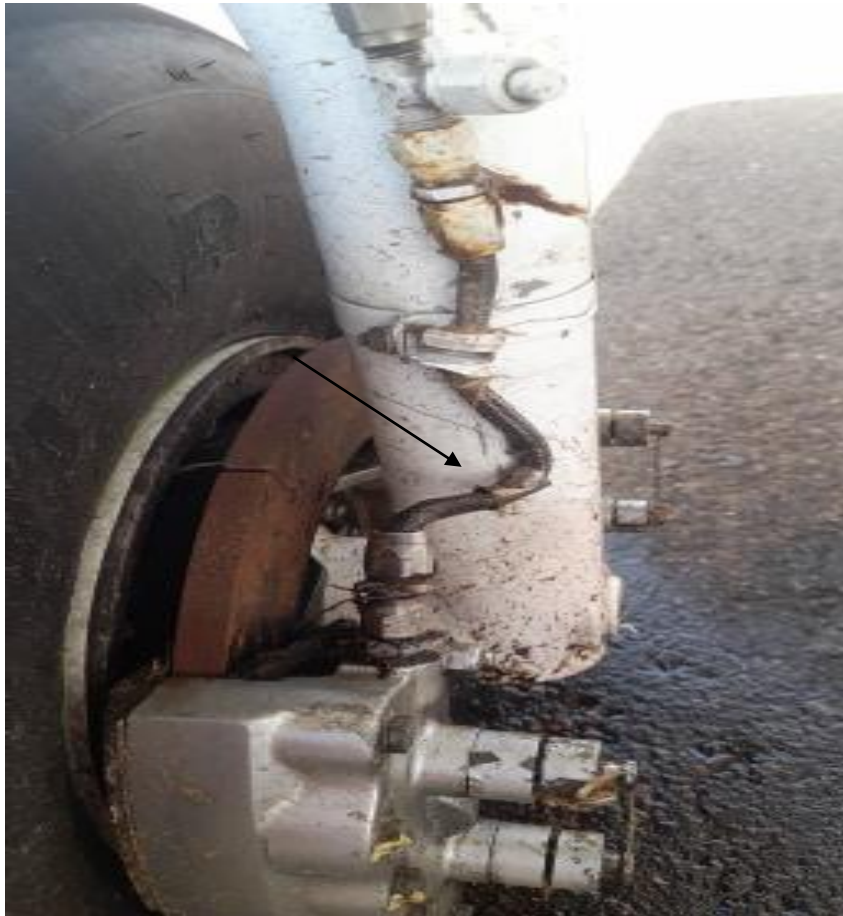
Imagen 10. Ruptura de la línea de suministro de presión hidráulica en conjunto de freno del tren principal derecho YV1892.

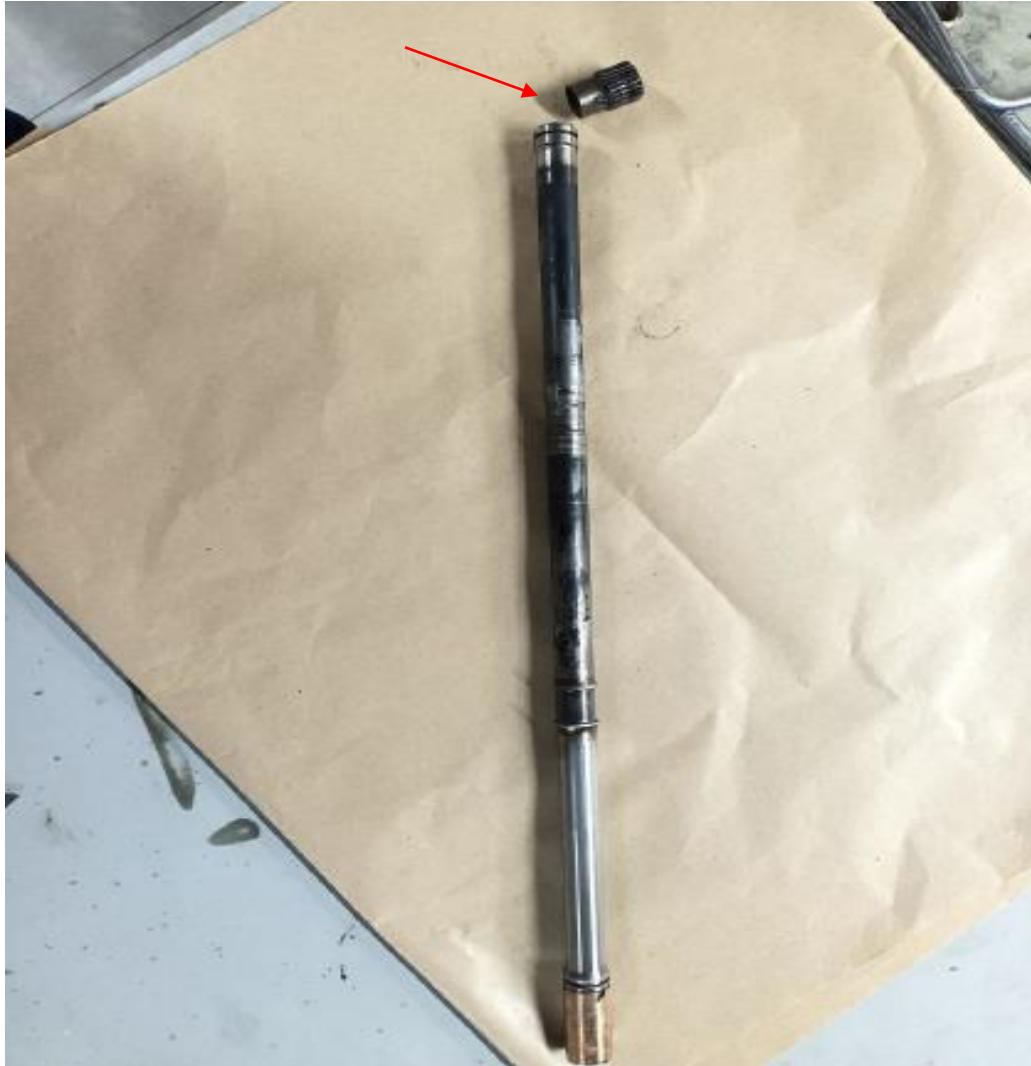
- Motores: de acuerdo con el manual de mantenimiento 72-00-29 revisión 09 de HONEYWELL, capítulo 72-00-00, tabla 606, condición 5, en cumplimiento de inspección por cargas anormales sobre la hélice (nivel II/inspección de caja reductora), se desensamblaron a ambas cajas reductoras, se realizaron inspecciones por NDT (ensayo no destructivo), encontrando:
  - Motor derecho: eje de torsión fracturado el cual requiere reemplazo.
  - Sensor de torque dañado por salto del CAM ASSY y como consecuencia generación de rababa y de partículas (imágenes 13 y 14) requiere reemplazo del sensor de torque.

Imagen 11. Eje de torsión motor derecho Fracturado YV1892.

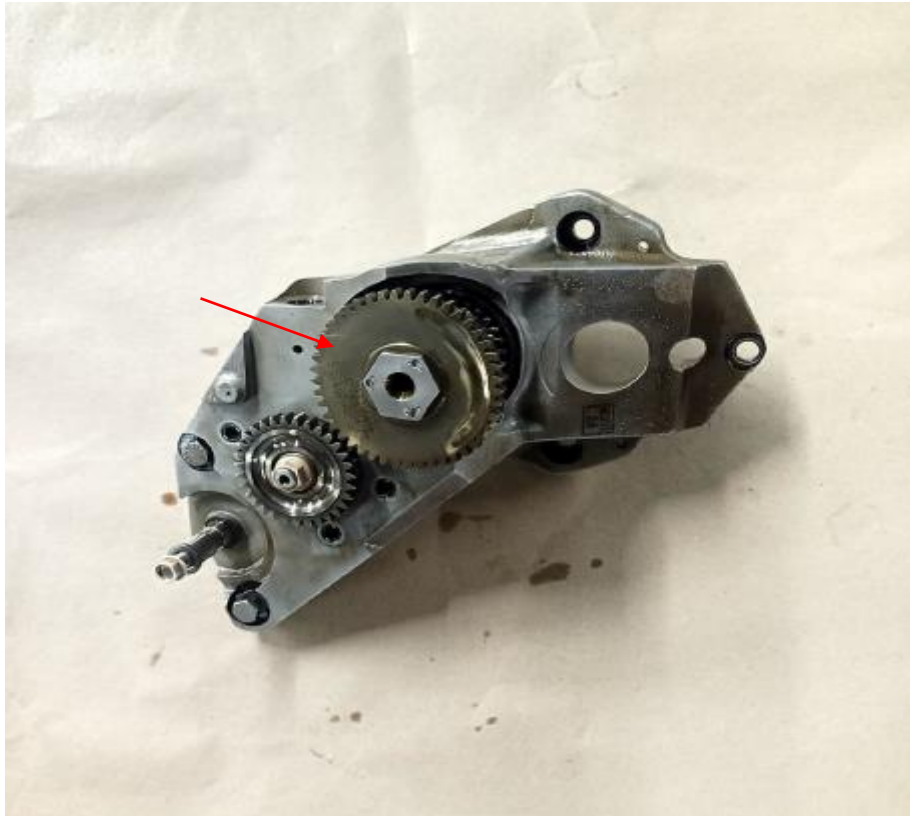
Imagen 12. Leva (Cam) del Sensor de Torque YV1892.

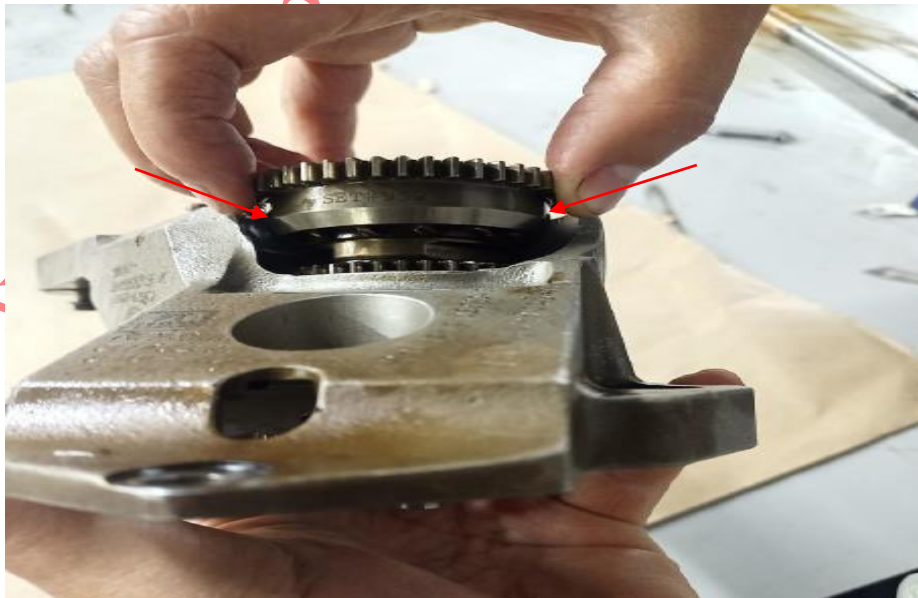
Imagen 13. Atascamiento entre la leva y engranaje del sensor de torque por formación de rebaba YV1892.
