# INFORME PRELIMINAR

## INCIDENTE GRAVE SFC-PP

**MATRÍCULA:** YV3439

## INFORME PRELIMINAR DE INCIDENTE GRAVE DE AVIACIÓN JIAAC EXPEDIENTE N° 009/2026

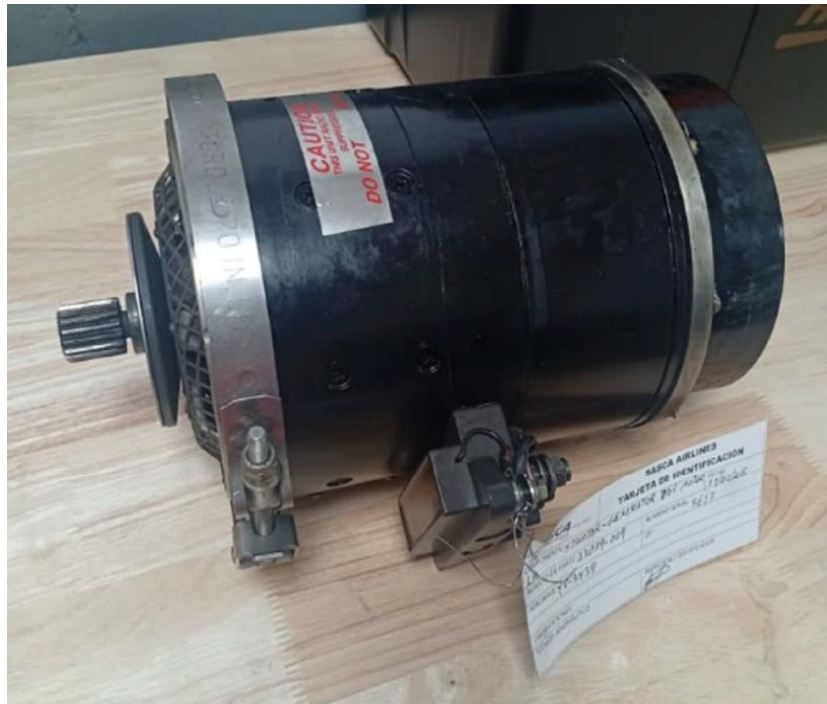
**Imagen 2.** Generador Eléctrico removido e inspeccionado sin novedades YV3439.

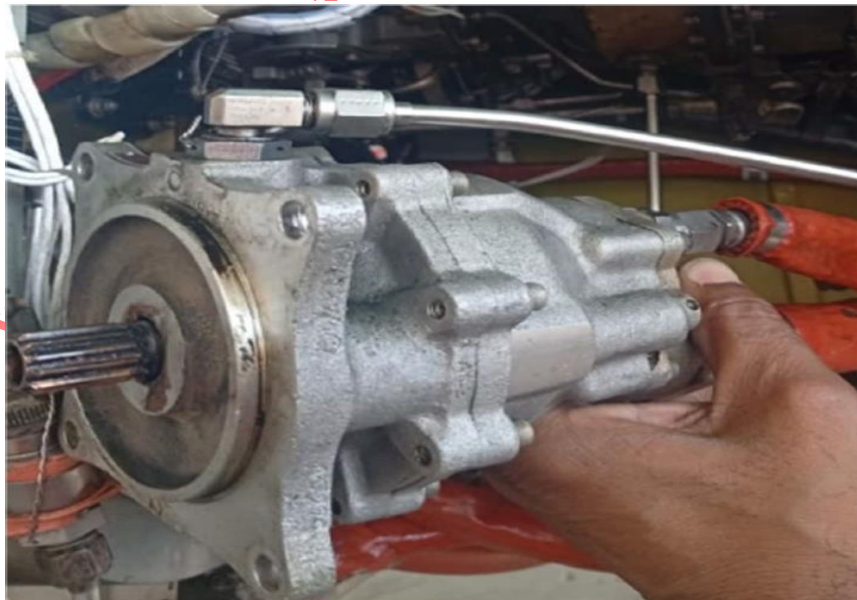
**Imagen 3.** Bomba hidráulica removida e inspeccionada sin novedad YV3439.

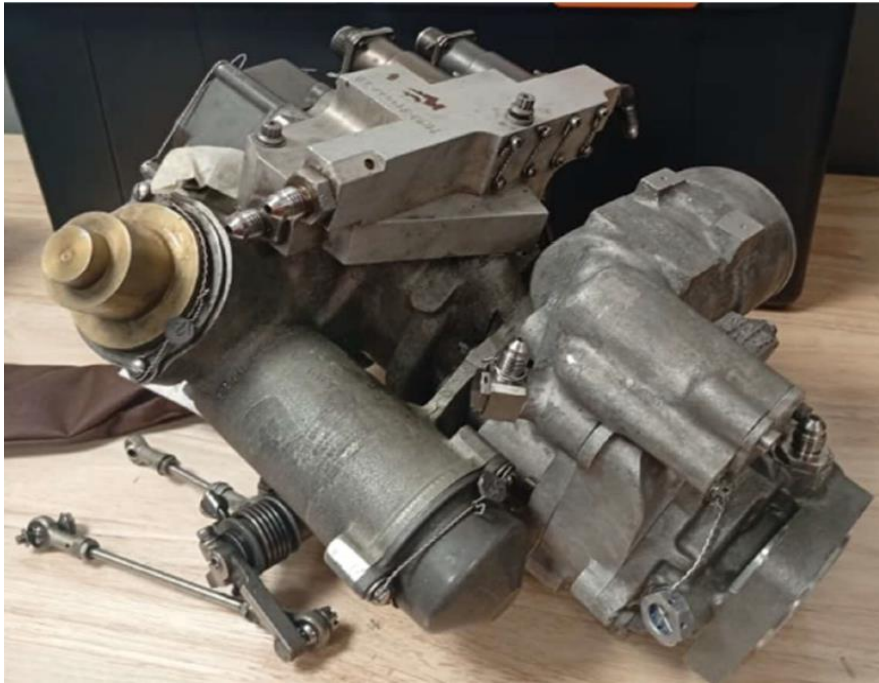
**Imagen 4.** Bomba de Combustible se constató que el eje de mando estaba inoperativo YV3439.

- Debido a que la GEAR ASSY-ACCESSORY (AGB), es la encargada de impulsar componentes vitales, la falla del tren de engranajes interrumpió el mando de la bomba de combustible principal. Esto resultó en un cese inmediato del flujo de combustible al motor, ocasionando el apagado por flama (Flame-out) y la imposibilidad de reencendido al no existir presión de combustible suministrada mecánicamente.

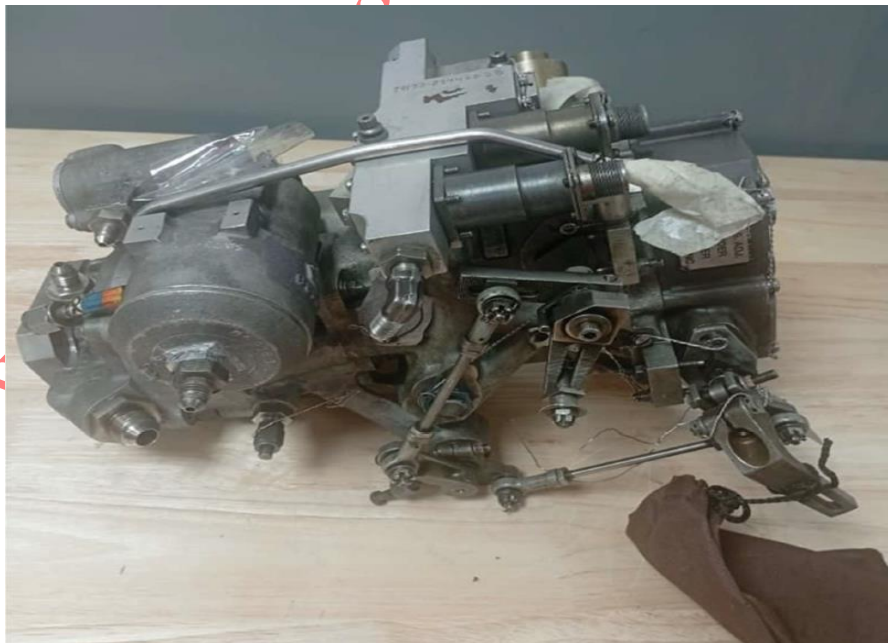
**Imagen 5.** Bomba de Combustible y FCU YV3439.

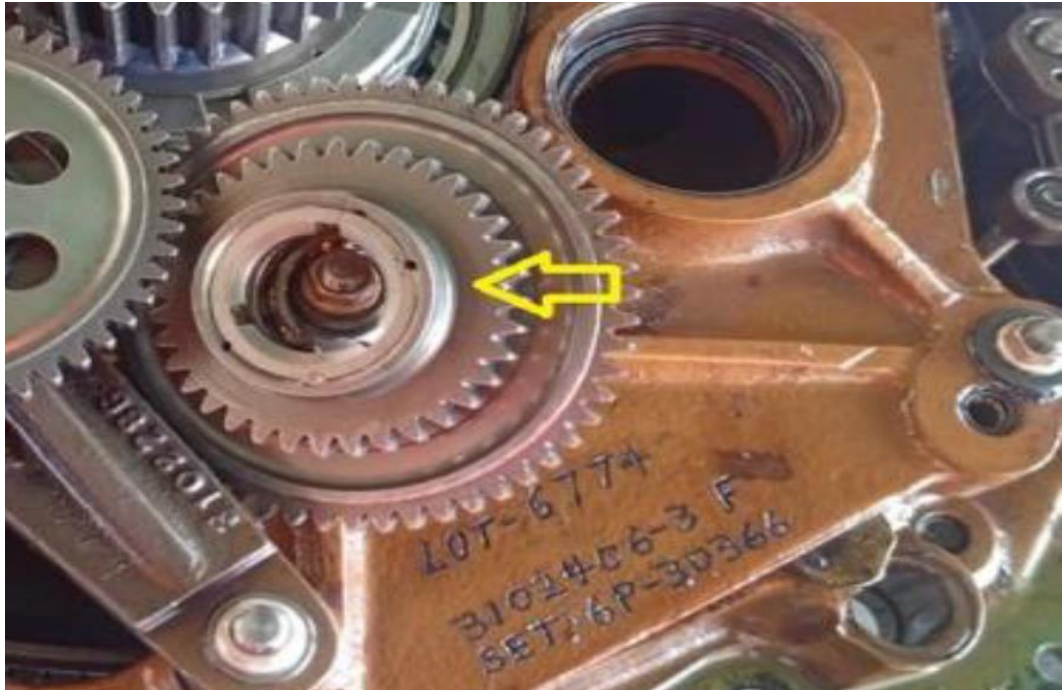
- **Falla Primaria:** Se produjo la fractura del rodamiento (Bearing P/N 358893-1), el cual se encuentra alojado internamente en el conjunto del engranaje de accesorios. El método normativo y técnico para la detección temprana de este tipo de fallas en componentes rotativos es el chequeo del tapón magnético detector de virutas (Magnetic Chip Detector). De acuerdo con el Programa de Mantenimiento vigente, esta inspección del Magnetic Chip Detector está estipulada para realizarse en cada Servicio B (intervalo de 400 FH).

- La pérdida de integridad estructural del rodamiento provocó el desalineamiento y posterior daño por impacto en el GEAR ASSY-ACCESSORY (P/N 3103354-1). La presencia de restos metálicos circulantes (rolines y esquirlas) generó muescas y pérdida de dientes en el tren de engranajes.

**Imagen 6.** Pérdida de integridad estructural del rodamiento YV3439.

- De acuerdo con el Service Bulletin (SB) TPE331-72-0180, específicamente en su **Table 8: Bearing Assembly Replacement Schedule (Cont)**, el fabricante Honeywell estipula que el reemplazo del rodamiento P/N 358893-1 es recomendado durante cada Overhaul (OH) o durante los intervalos de mantenimiento continuo de aeronavegabilidad.

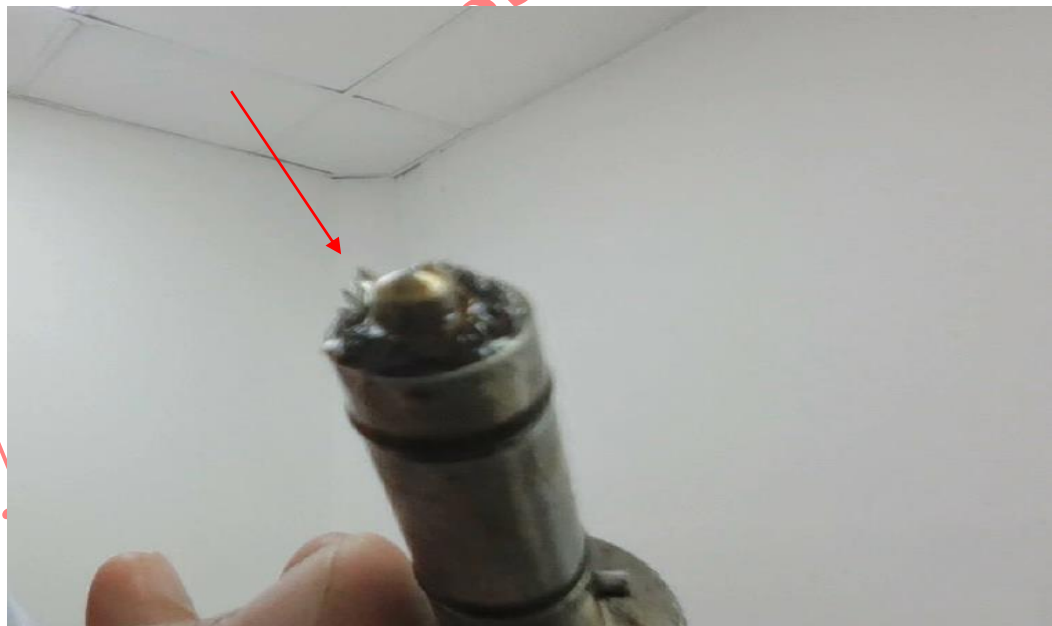
- Durante la última inspección del Magnetic chip detector realizado el pasado 23 de febrero, se pudo constatar que el detector de virutas se encontró libre de partículas metálicas o contaminación, lo que indica que para esa fecha no existían indicios de degradación macroscópica.

- El análisis de este evento sugiere que el intervalo actual de 400 FH representa un período de exposición extendido. Una aeronave puede operar hasta por 4 meses continuos sin que se verifique la presencia de contaminantes en el sistema de lubricación. Este lapso es excesivo para detectar fallas de progresión acelerada en rodamientos internos, **lo que permitió que la fractura ocurriera entre intervalos de inspección.**

**Imagen 7.** Inspección del Magnetic Chip Detector YV3439.

- Se recomienda, para garantizar la seguridad y aumentar la capacidad de detección temprana de fallas similares en el resto de la flota; el Reemplazo total del tren de engranajes afectado por partes servibles con trazabilidad plena (S/N: P-63111C), asegurando la sincronización del sistema **Negative Torque System (NTS)**.
- Se recomienda la modificación del Programa de Mantenimiento en lo relacionado a la reducción del intervalo de inspección del Magnetic Drain Plug (Chip Detector). Actualmente establecido cada 400 horas de vuelo (FH), este chequeo se recomienda se realice cada 100 FH. Esta medida busca identificar la presencia de partículas metálicas antes de que una degradación del rodamiento escale a una falla catastrófica del motor.

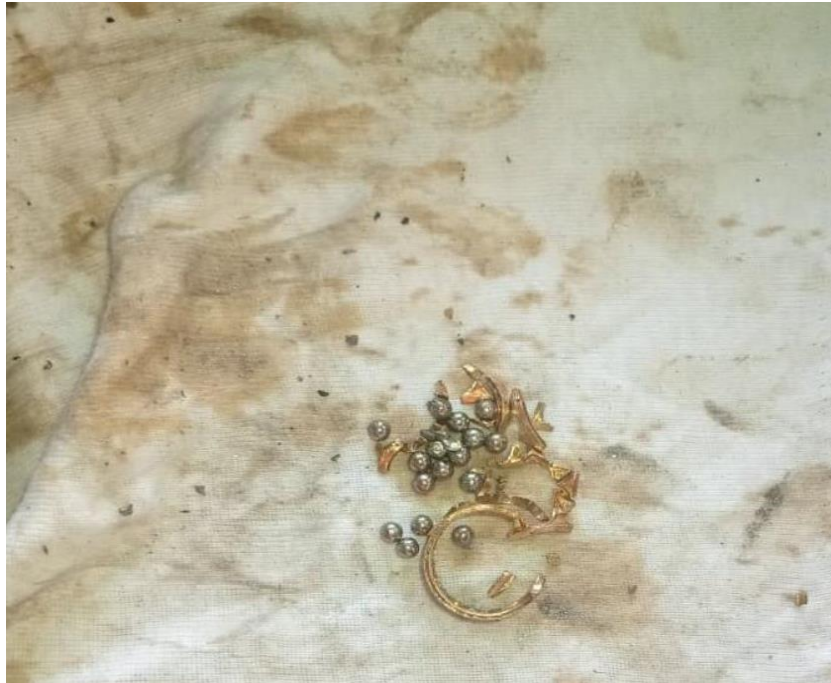
**Imagen 8.** Restos de rolines y esquilas YV3439.

- Se procedió con el cambio total de aceite (Turbo Oil 2380) y la instalación de nuevos elementos filtrantes para asegurar la descontaminación del sistema.
- Tras completar el **NTS Trip Check** y las corridas de prueba en tierra, se verificó que todos los parámetros operativos (**ITT, Torque, RPM, Presión de Aceite**) se encuentran dentro de las limitaciones establecidas por el fabricante. El motor se considera aeronavegable y apto para el servicio.

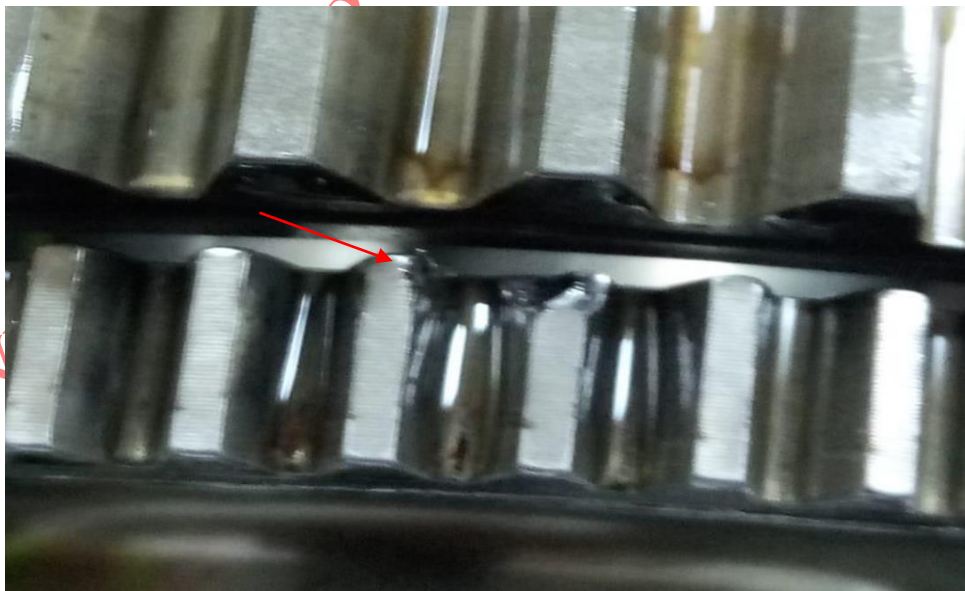
**Imagen 9.** Muecas y pérdida de dientes en el tren de engranajes YV3439.
