INCIDENTE
SCF - NP

MATRÍCULA: YV2355

MODELO: 208B

INFORME DE INCIDENTE JIAAC EXPEDIENTE N° 010/2026

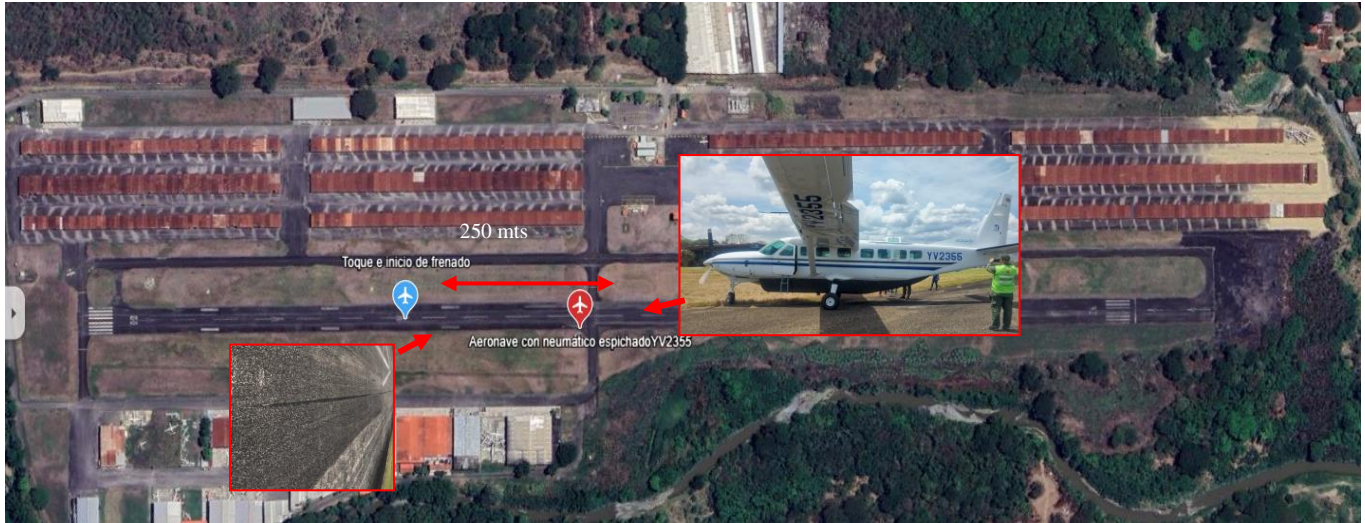
Imagen 1 Trayectoria en la pista SVMP YV2355.
Fuente: Investigador Encargado. **Año:** 2026.

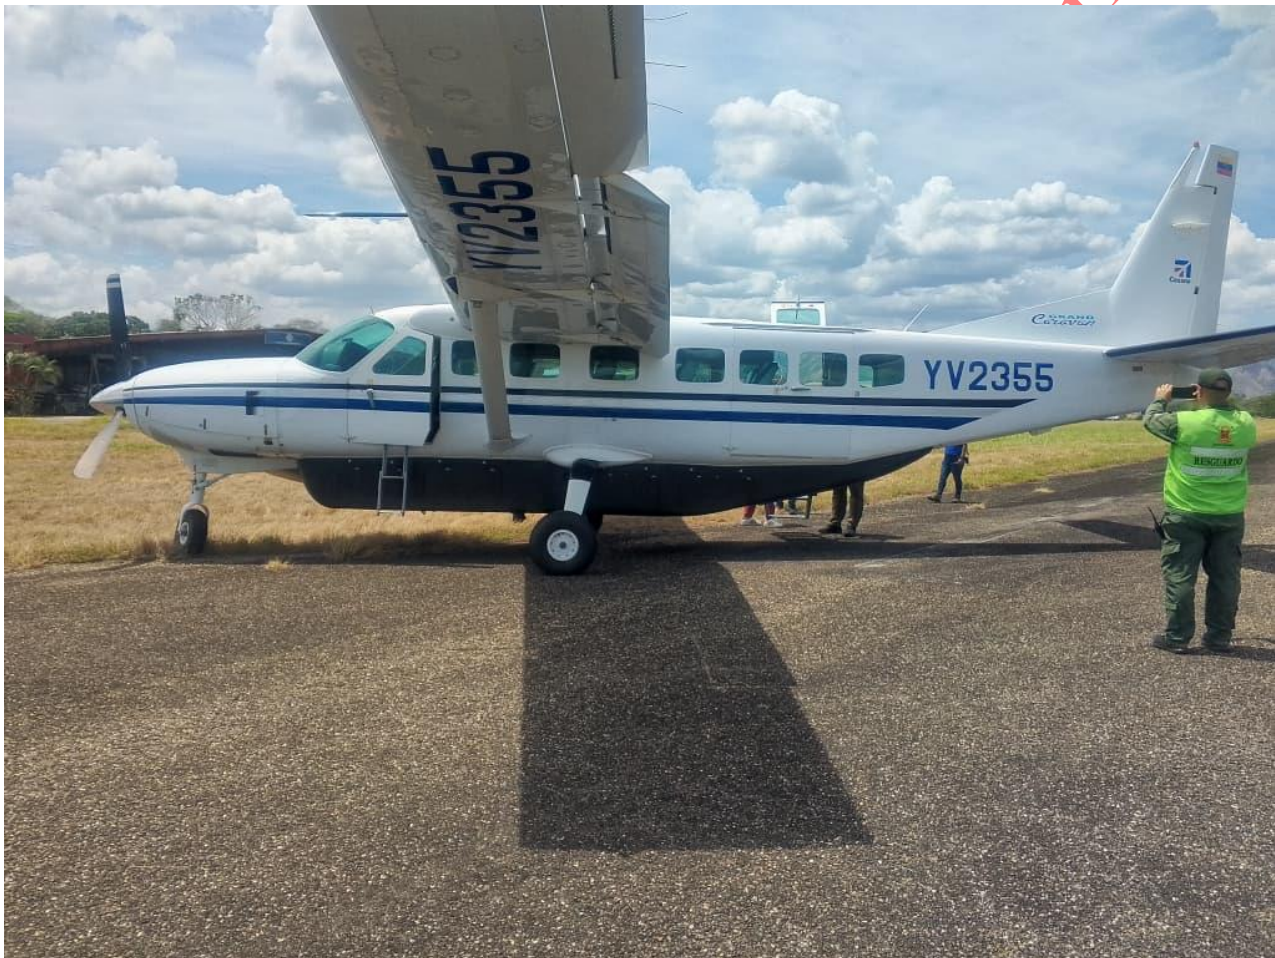
Imagen 3 Aeronave YV2355 en el borde del paño de grama
Fuente: Investigador Encargado. **Año:** 2026.

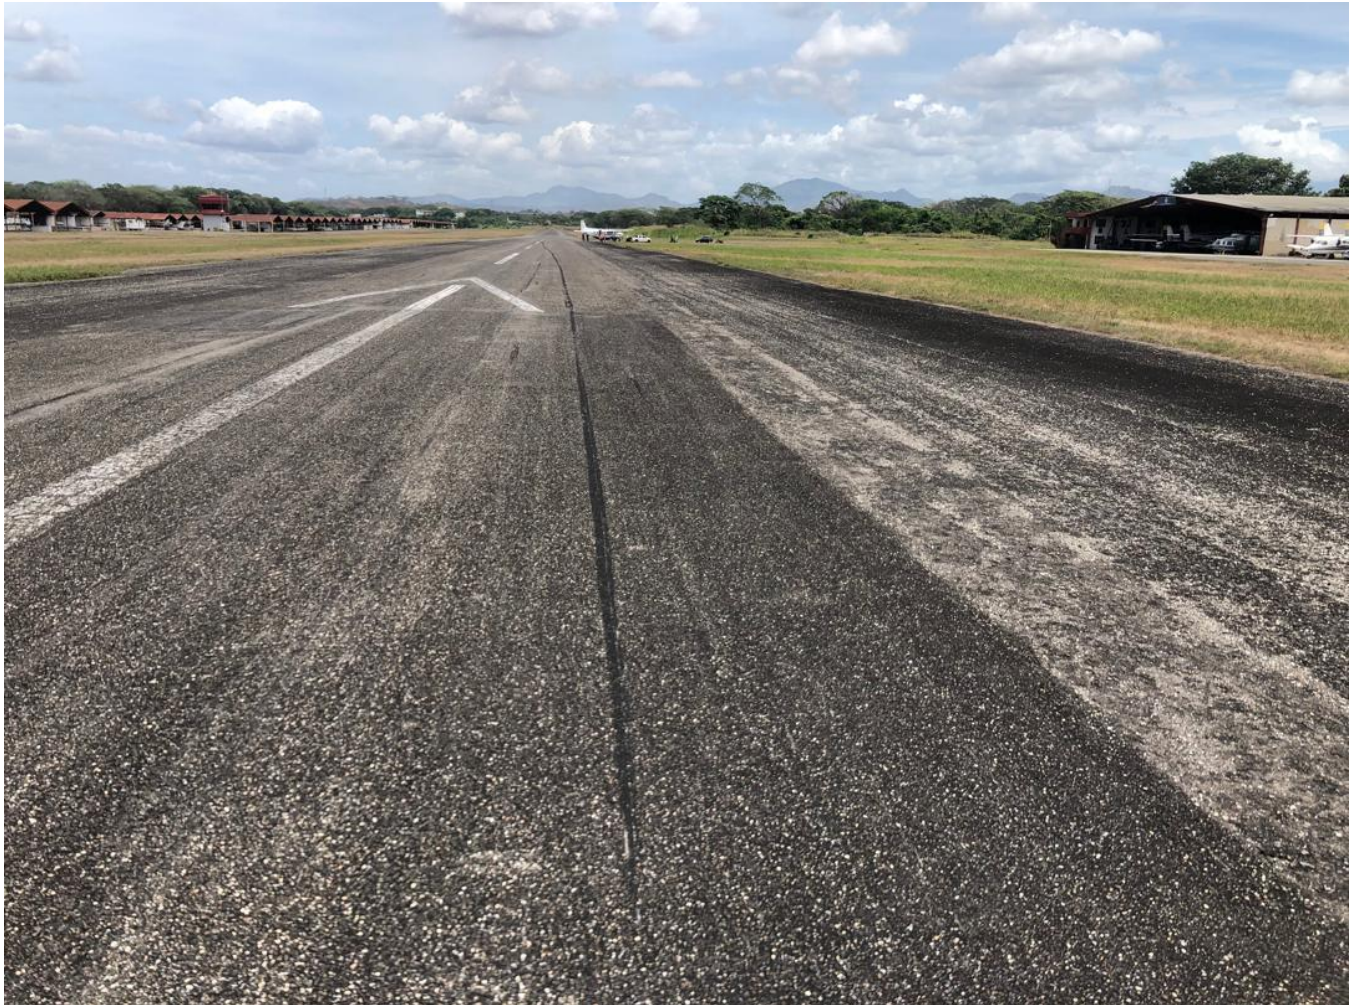
Imagen 4 Trayectoria de la aeronave YV2355.
Fuente: Investigador Encargado. **Año:** 2026.

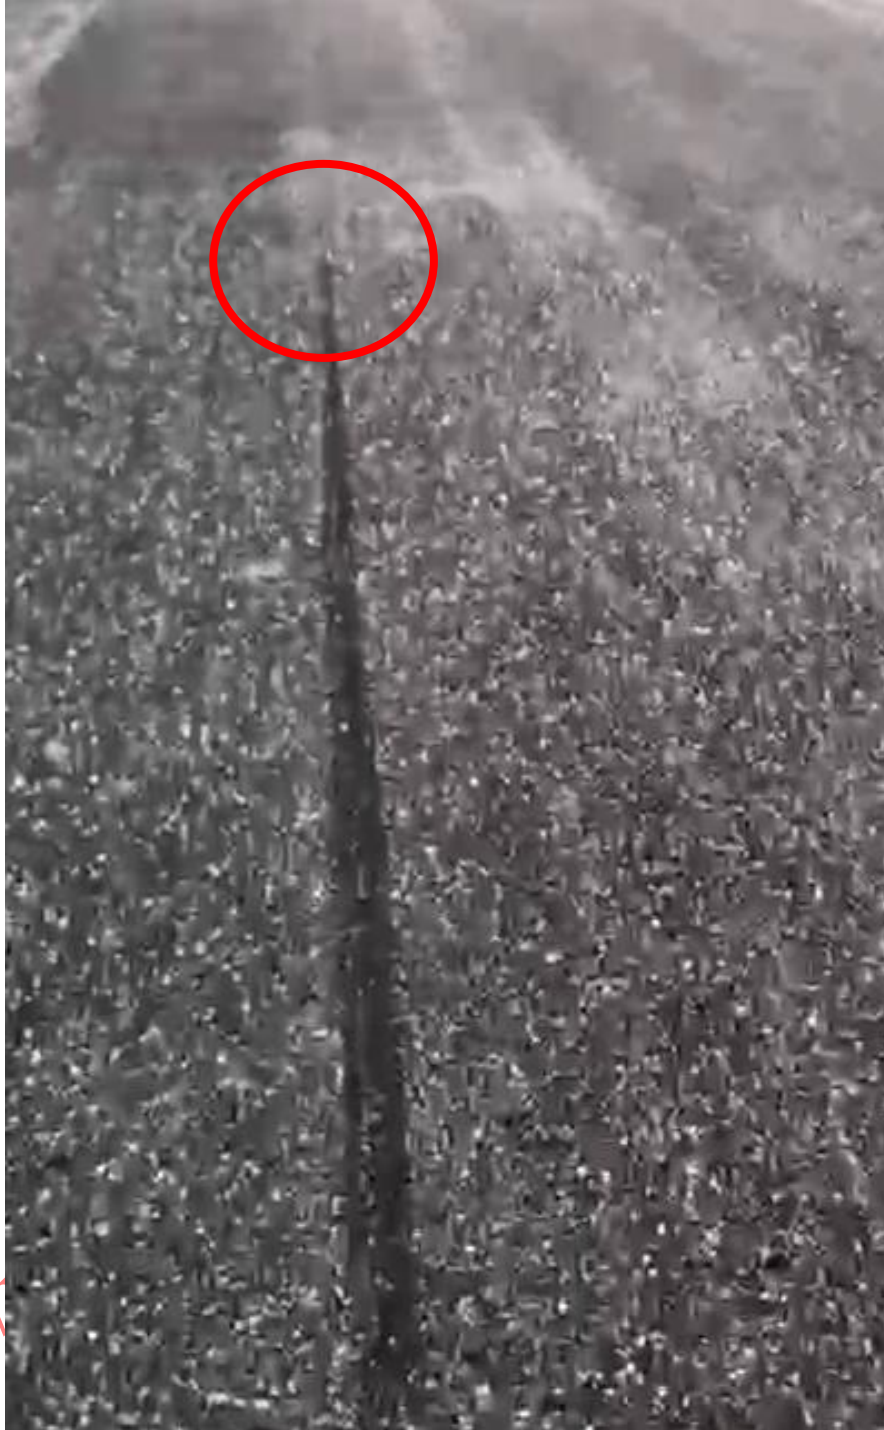
Imagen 5 Marca en la pista de inicio de frenado tren principal derecho.
Fuente: Investigador Encargado. **Año:** 2026.

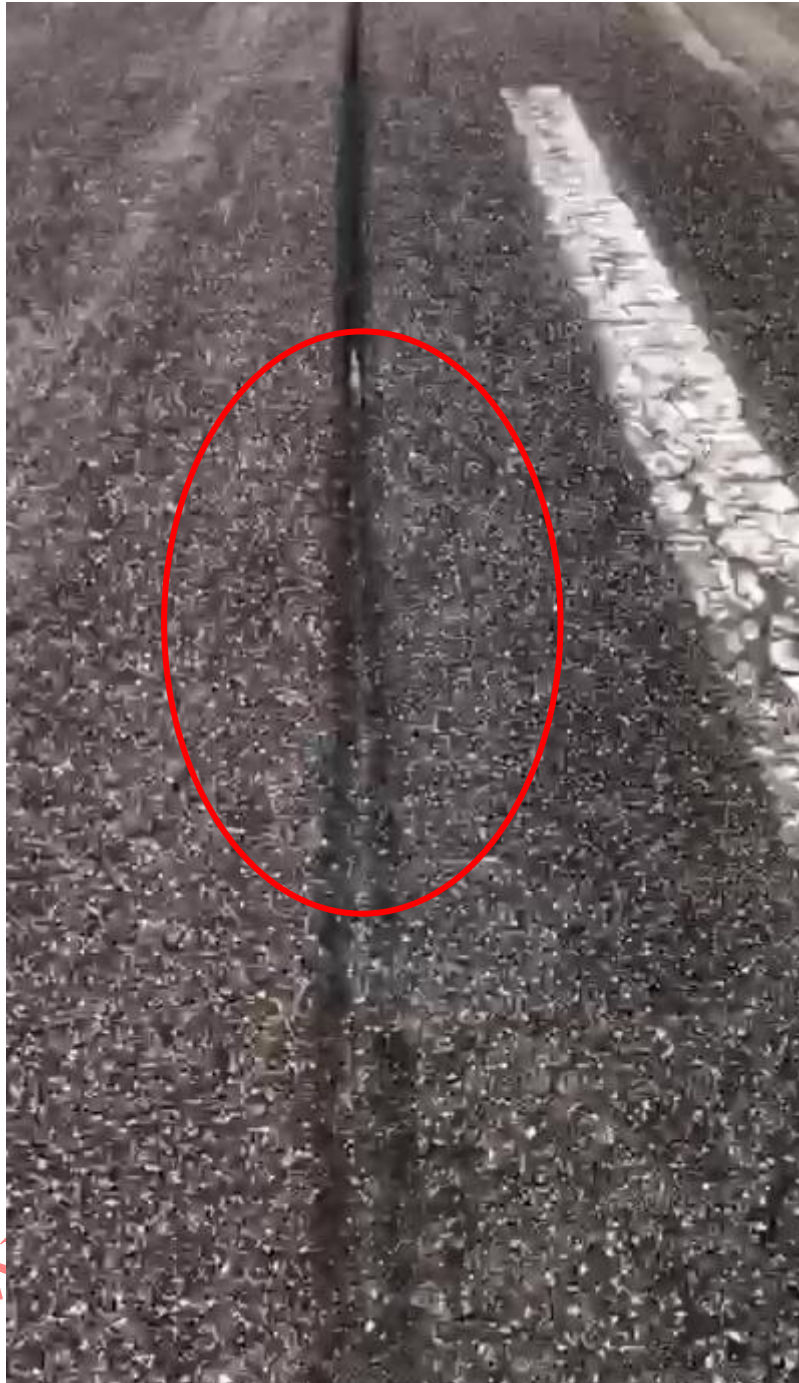
Imagen 6 Marca en la pista con el neumático desinflado (evidencia de rin)

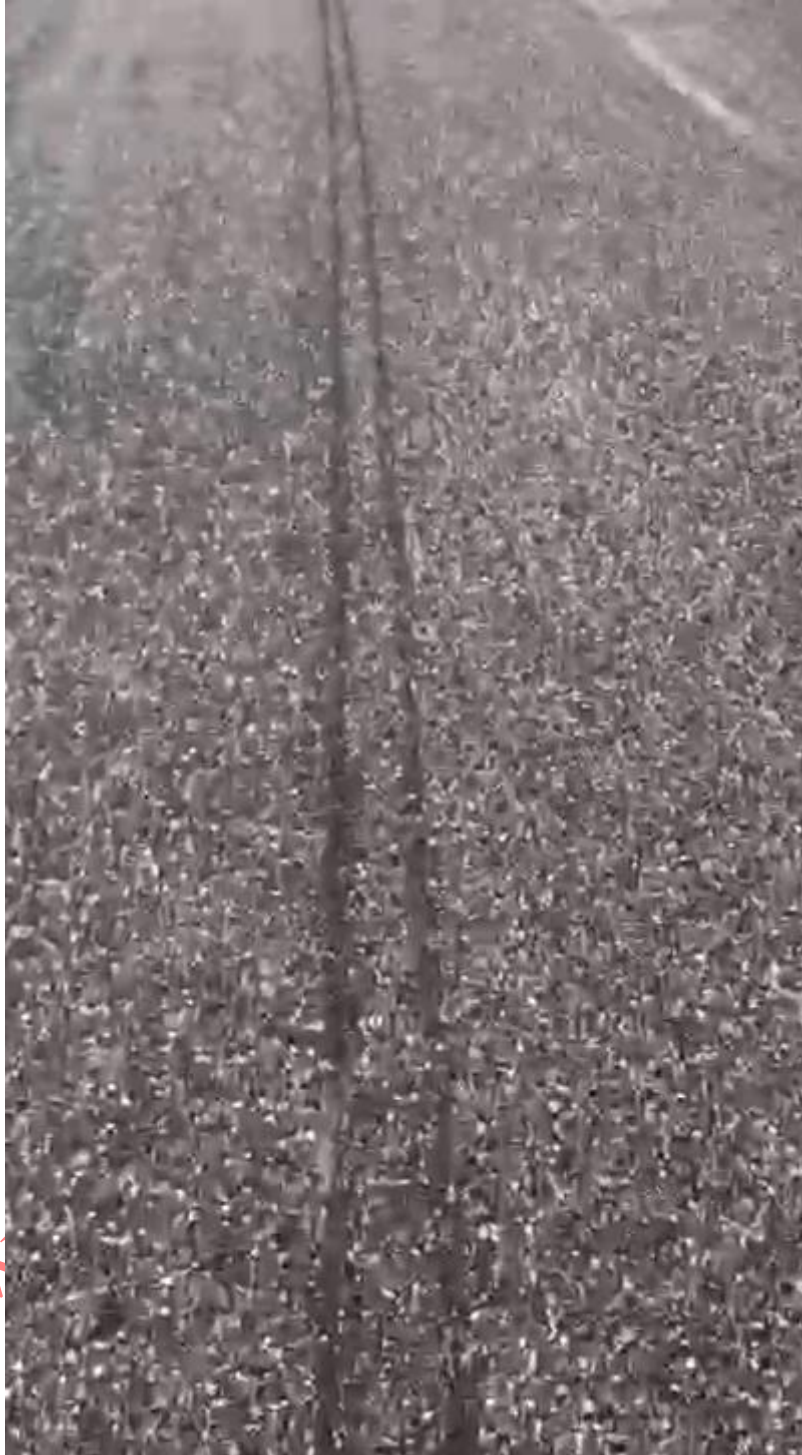
Imagen 7 Marca en la pista con el neumático desinflado (evidencia de rin)
Fuente: Investigador Encargado. **Año:** 2026.

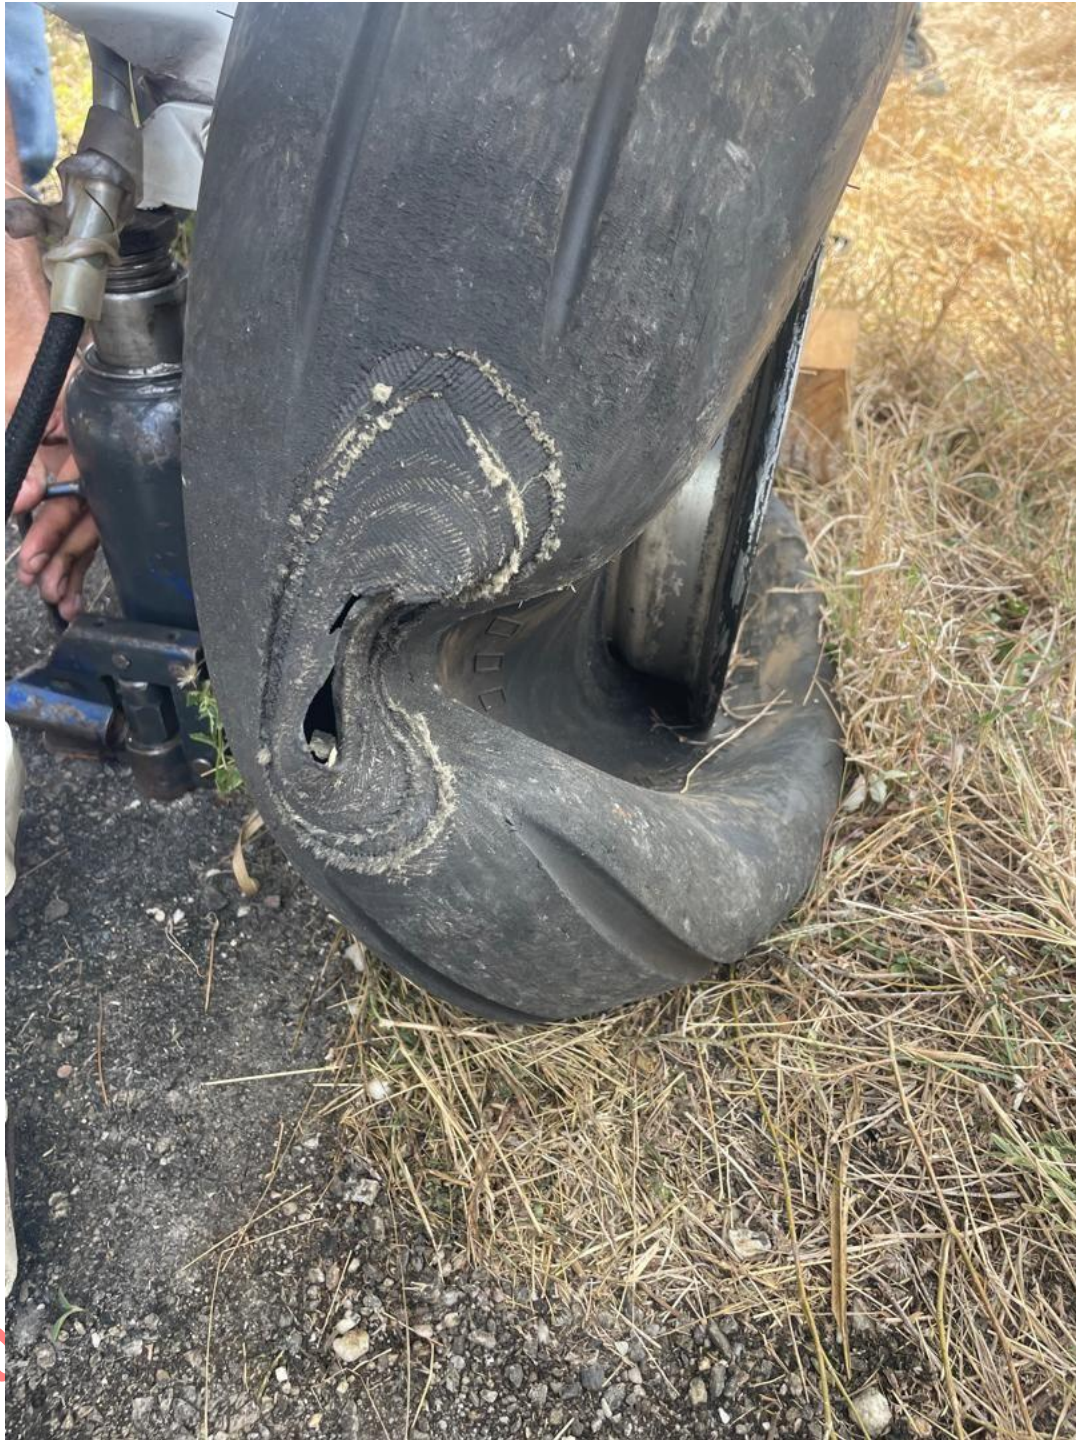
Imagen 8 Neumático tren principal derecho.
Fuente: Investigador Encargado. **Año:** 2026.

- Con base en la inspección técnica de la OMAC, la cual no arrojó evidencias de mal funcionamiento o degradación del sistema hidráulico/mecánico de frenos, se establece como factor causal un exceso de frenado. El daño en el neumático del tren principal derecho confirma una desaceleración asimétrica por aplicación de presión superior al límite de adherencia.

La OMAC procedió al reemplazo del neumático y cámara de aire.

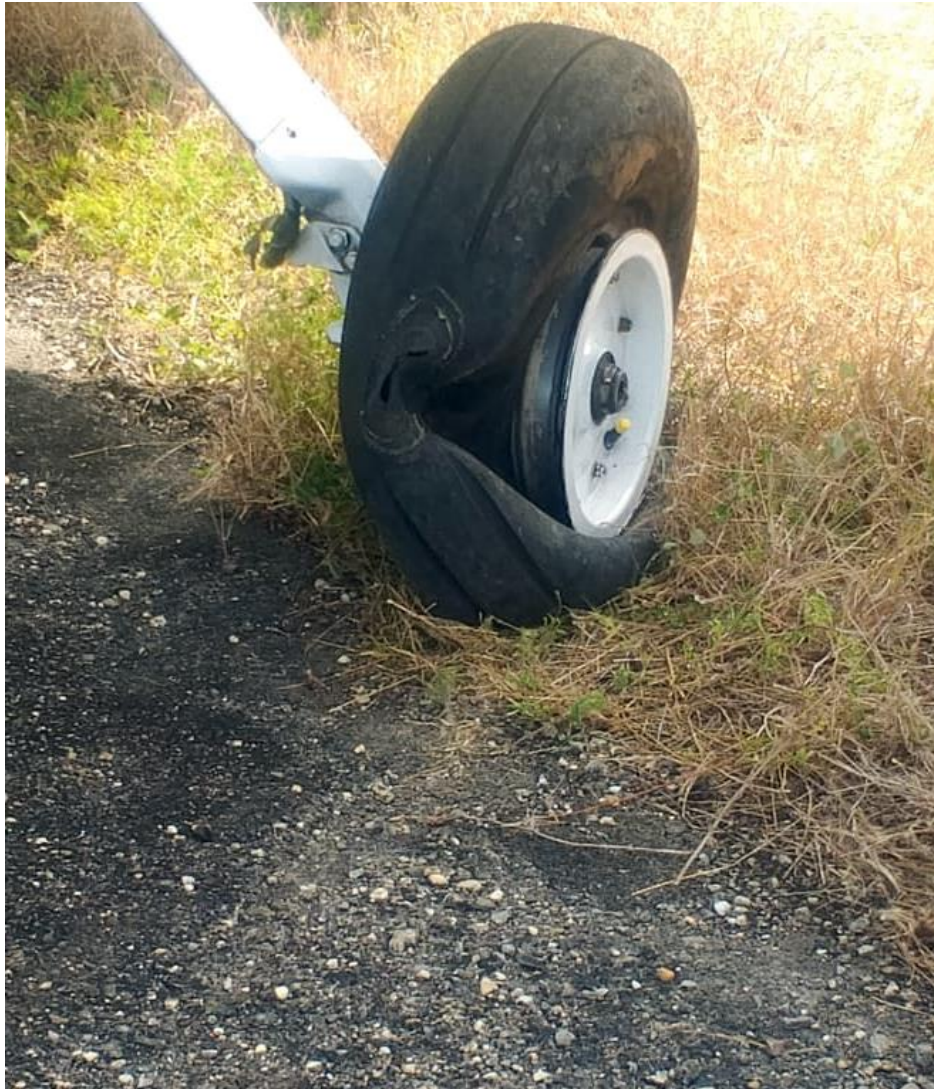
Imagen 9 Condición tren principal derecho en el paño de grama
Fuente: Investigador Encargado. **Año:** 2026.

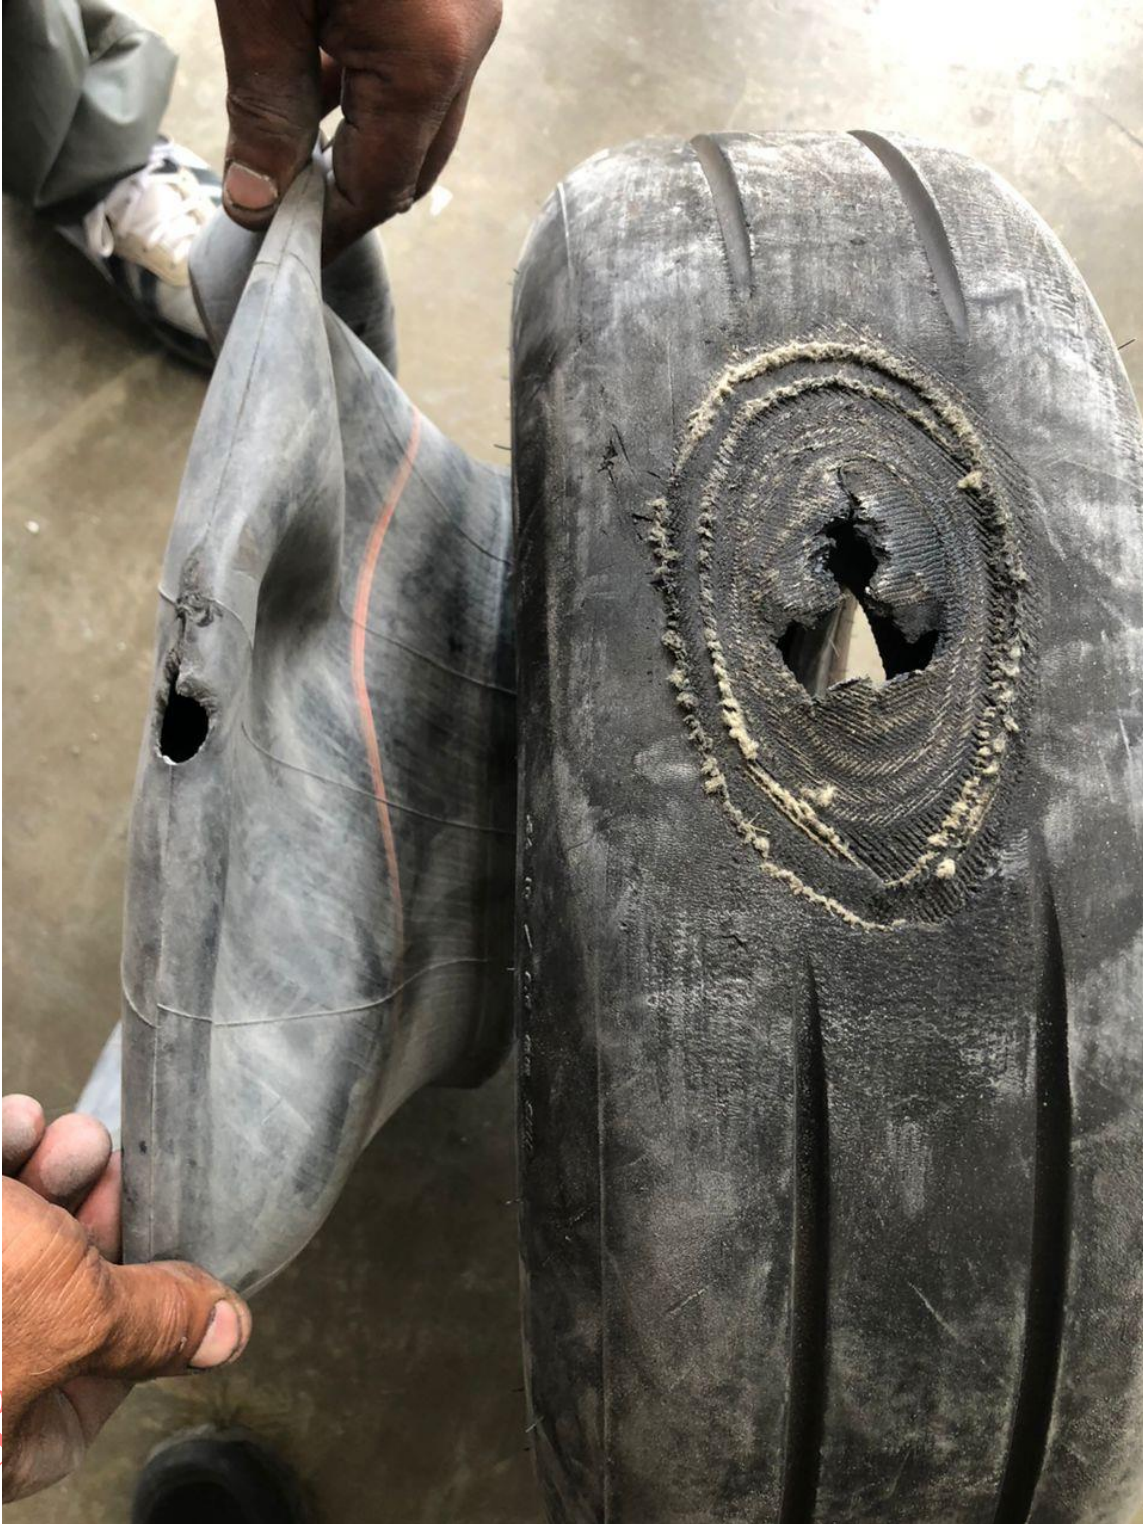
Imagen 10 Condición neumático tren principal derecho.
Fuente: Investigador Encargado. **Año:** 2026.

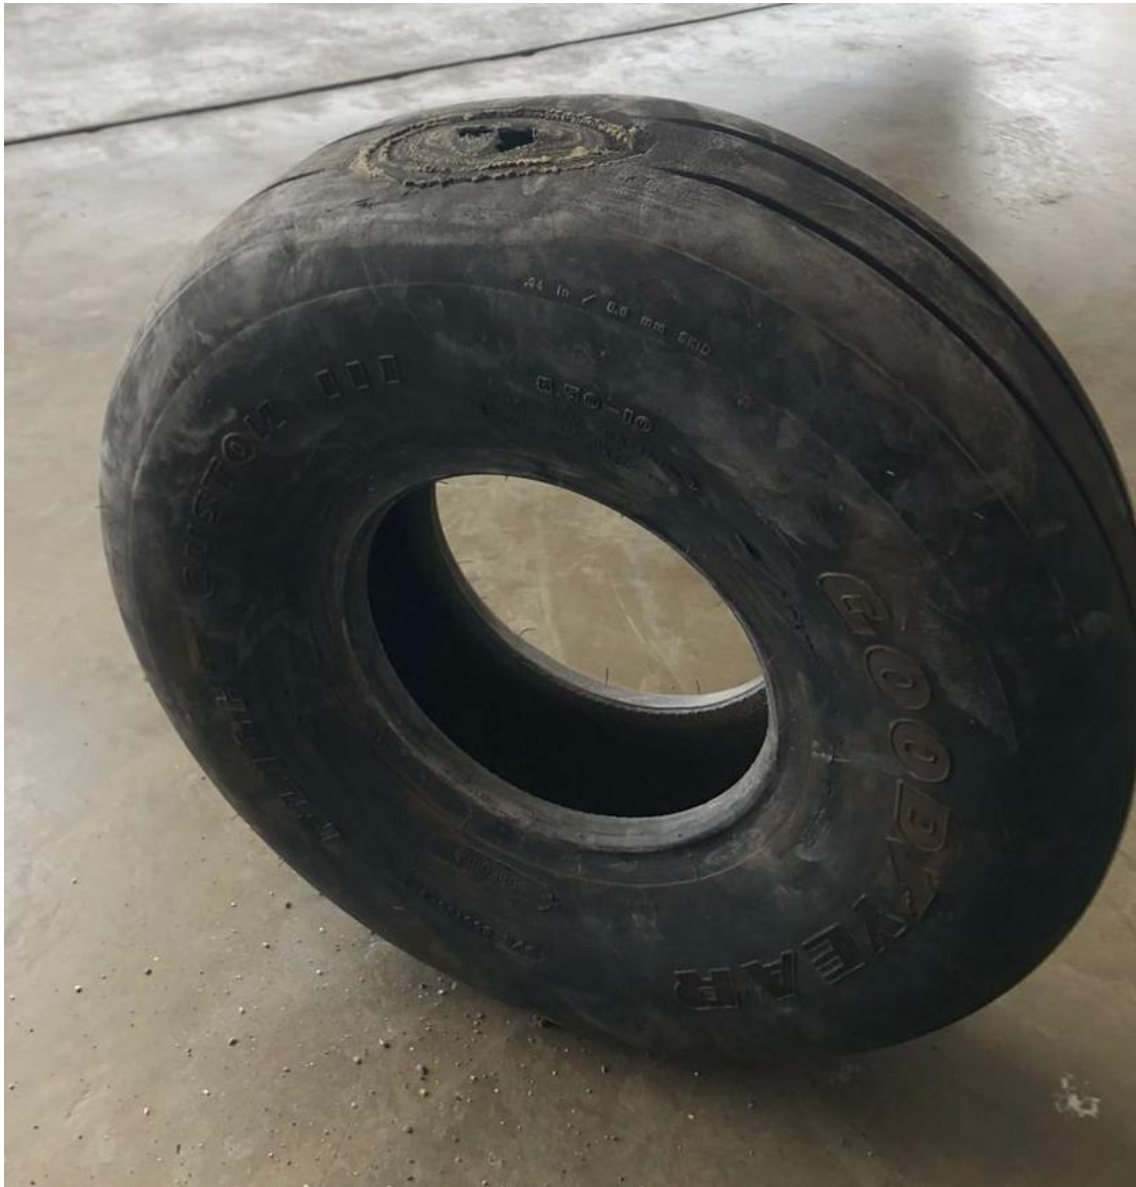
Imagen 11 Condición neumático tren principal derecho.
Fuente: Investigador Encargado. **Año:** 2026.

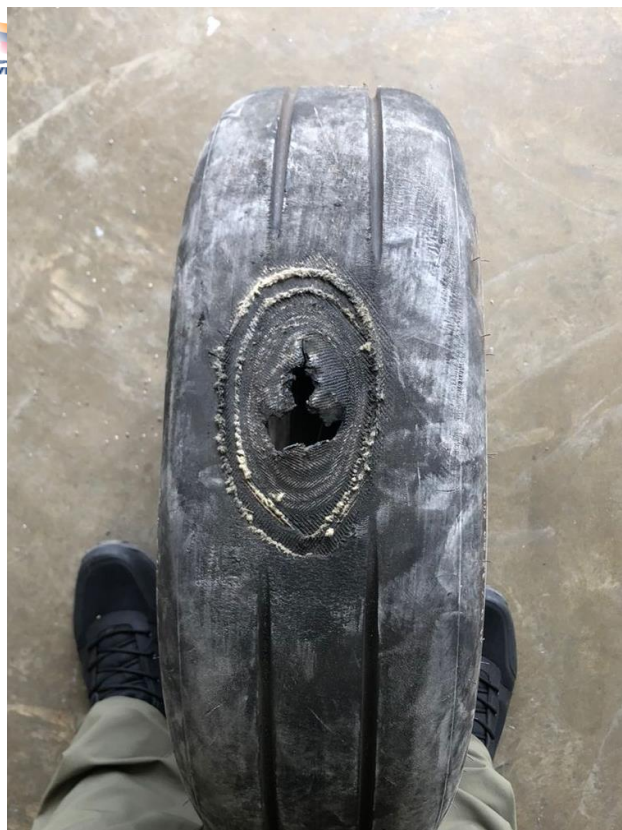
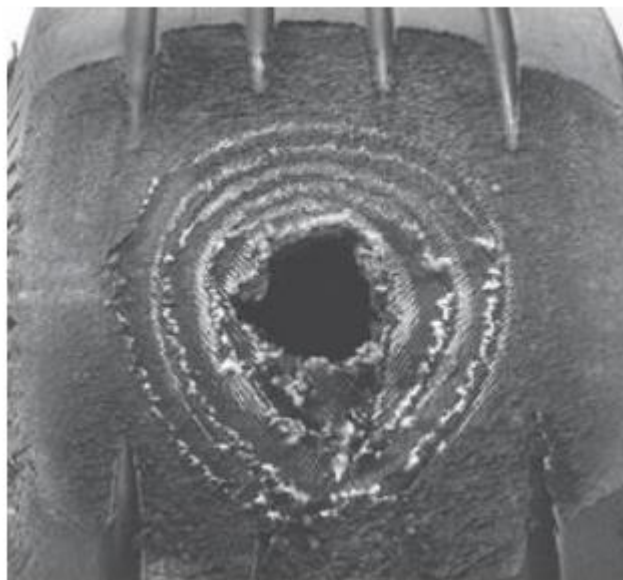
Imagen 12 Condición neumático tren derecho Vs Manual del fabricante

En la parte superior observamos la condición del neumático del tren principal derecho en comparación con el manual del fabricante, El patrón de desgaste observado es consistente con las referencias técnicas del fabricante para eventos de aterrizaje con frenos bloqueados o aplicación de frenado excesivo.

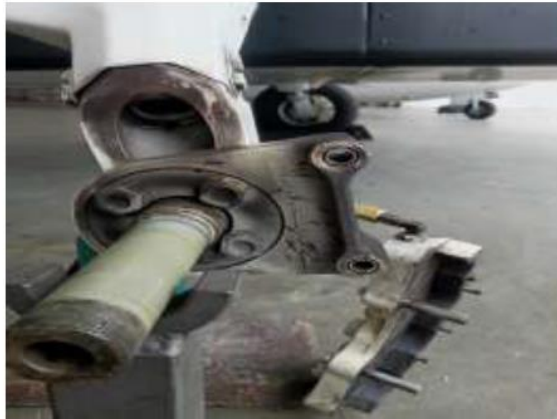
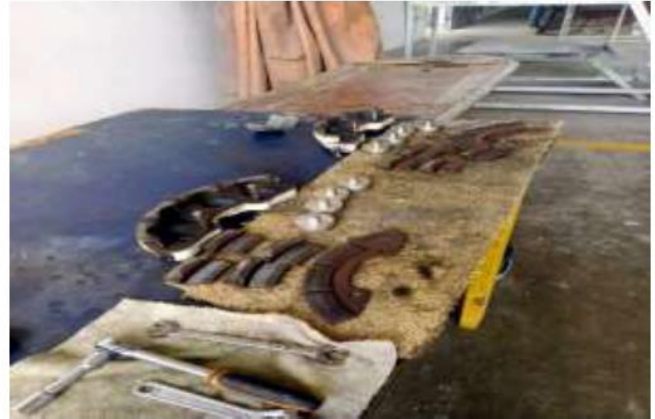
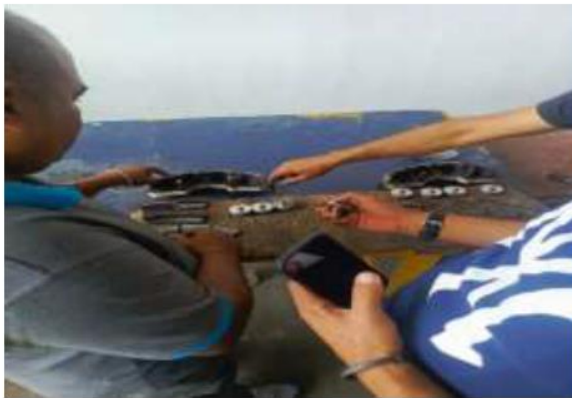
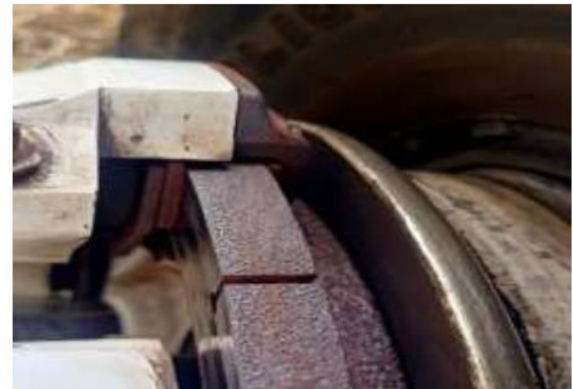
6. Se realizó la inspección de la aeronave en conjunto con una OMAC habilitada en el modelo de aeronave, evidenciándose que los siguientes sistemas se encontraban operativos al momento del suceso:

- Sistema de ruedas
- Bearings
- Discos de frenos
- Pastillas de freno

Imagen 13 Inspección del tren derecho
Fuente: Investigador Encargado. **Año:** 2026.
