**INCIDENTE
SFC-PP**

MATRÍCULA: YV2653

MODELO: C90

INFORME PRELIMINAR DE INCIDENTE DE AVIACIÓN JIAAC EXPEDIENTE N° 011/2026

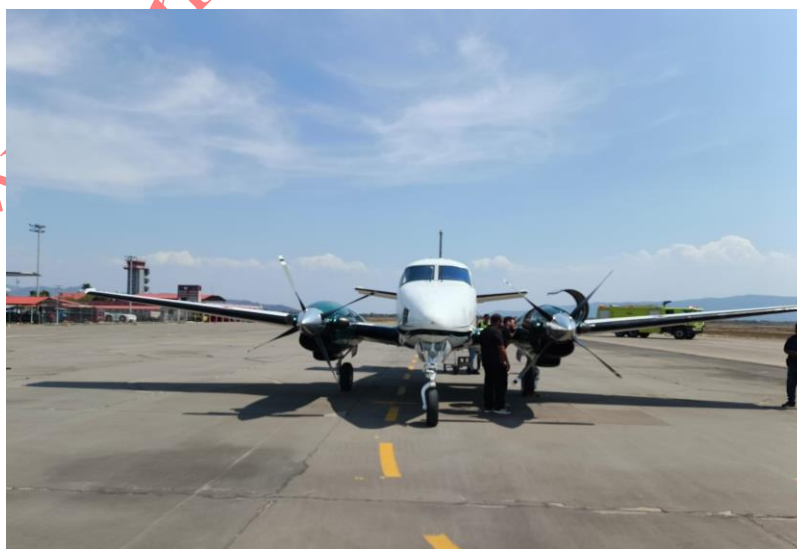
Imagen 2. Aeronave en la plataforma luego del aterrizaje YV2653.

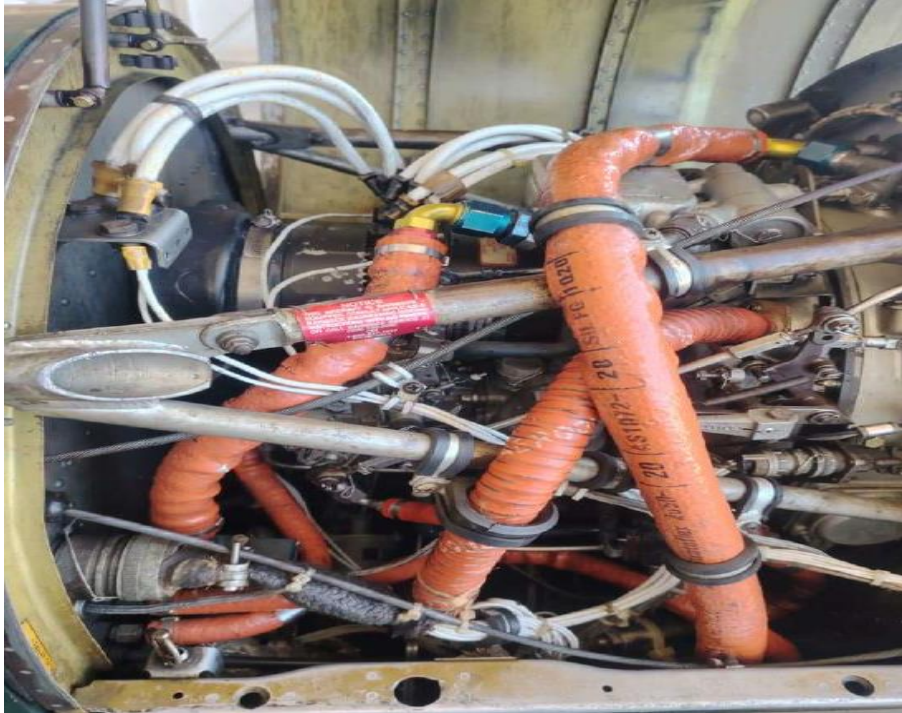
Imagen 3. Inspección del motor LH YV2653.

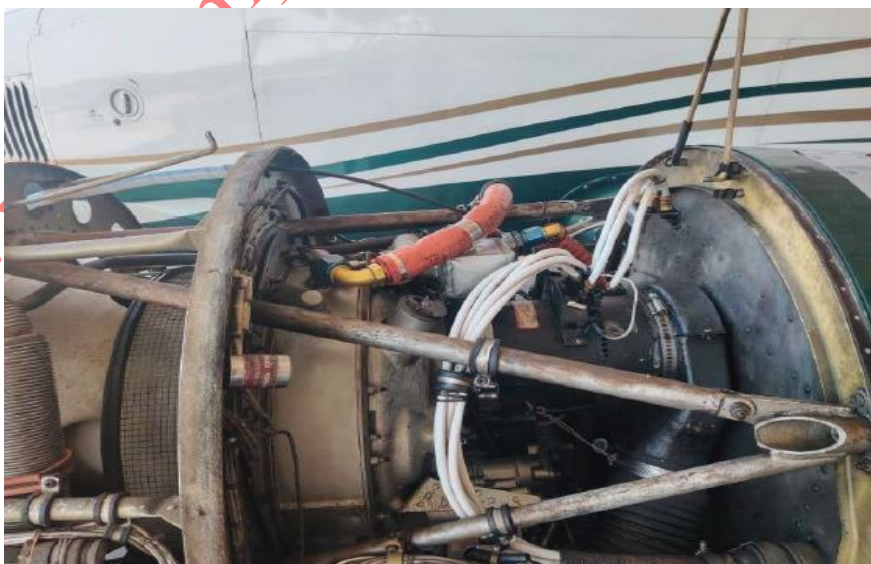
Imagen 4. Inspección del motor LH YV2653.

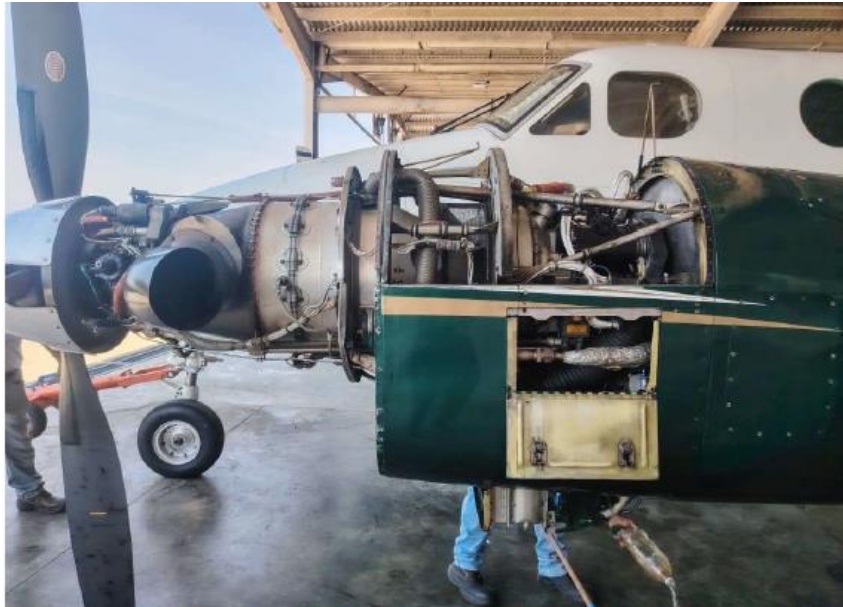
Imagen 5. Inspección del motor LH YV2653.

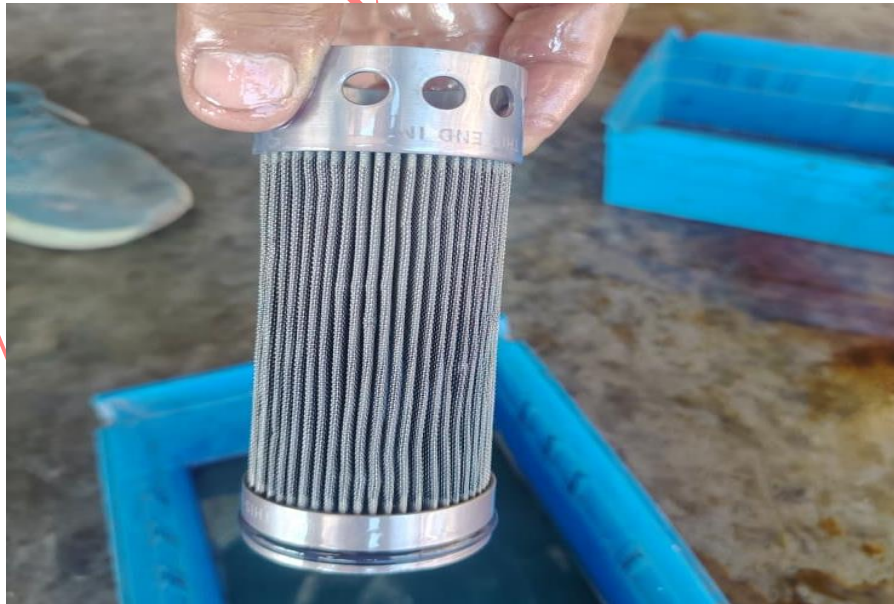
Imagen 6. Inspección del filtro motor LH YV2653.

- Ausencia de partículas metálicas en filtros.
- Inspección del chip detector sin partículas.
- Evaluación boroscópica satisfactoria.
- Corrida de motores con parámetros normales.
- Ausencia de fugas posteriores.

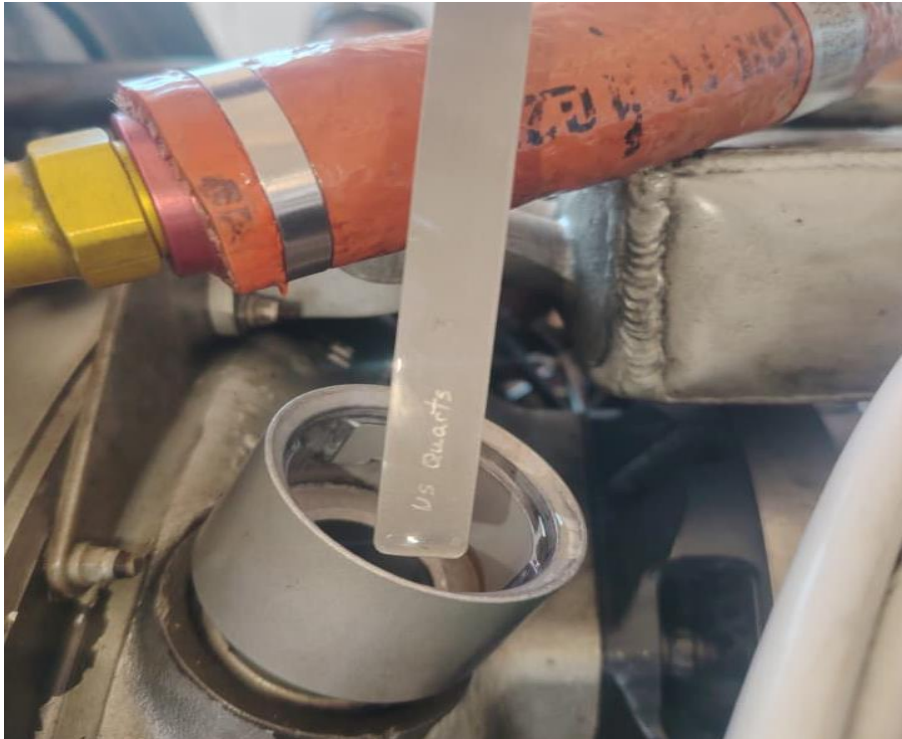
Imagen 7. Inspección del Nivel de aceite motor LH YV2653.

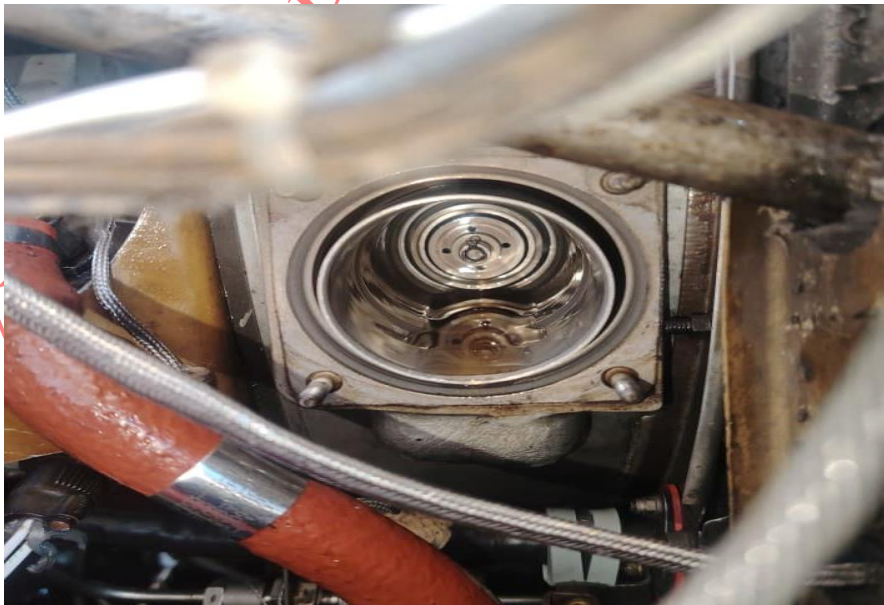
Imagen 8. Inspección de fugas de aceite motor LH YV2653.

La pérdida de aceite puede generar degradación progresiva del funcionamiento del Motor, sobrecalentamiento y posibles daños a componentes críticos, pudiendo derivar en el apagado del motor en vuelo y una condición operacional adversa.

- Se recomienda reforzar el uso estricto del checklist, Implementar verificación cruzada para tapas y accesos críticos.

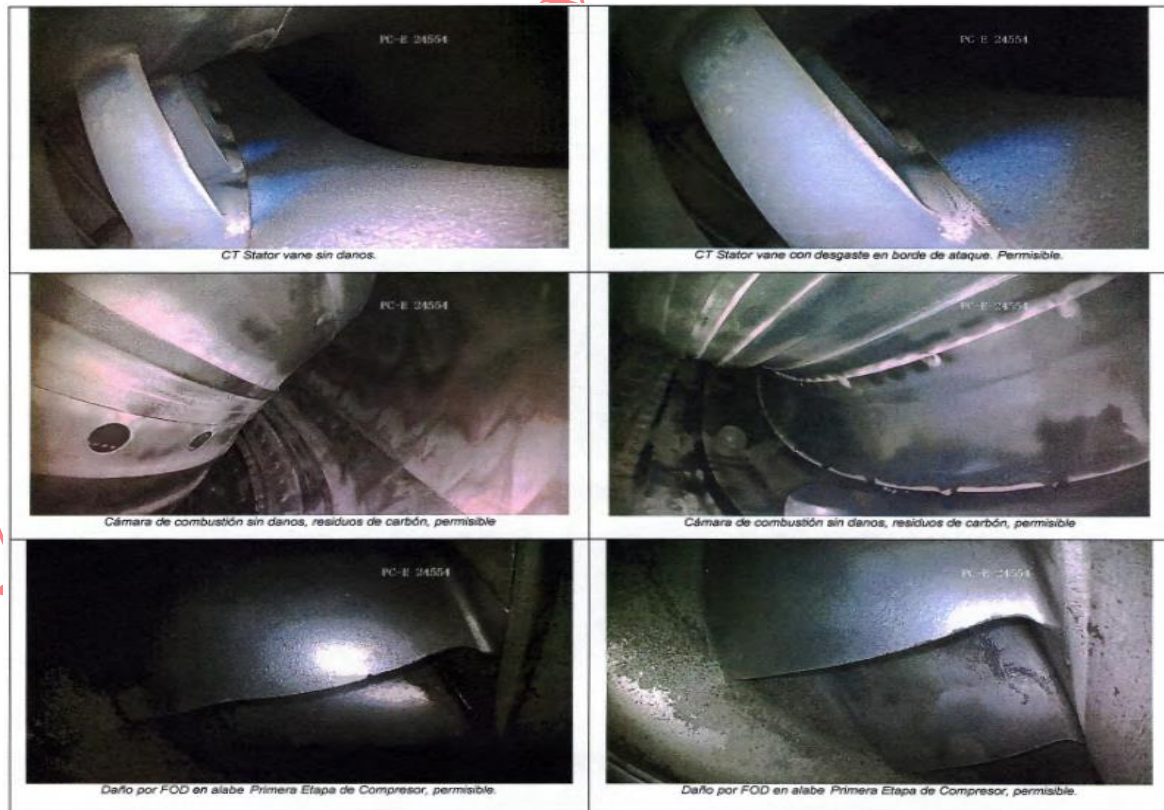
- Varios Alabes del CT Disk muestran erosión en el borde de ataque, esto es permisible.
- Varios Vanes del CT Disk presenta erosión en borde ataque, producto de la combustión, esto es permisible.
- Dos (2) Vanes del CT Disk presenta rajadura en borde fuga, de aproximadamente 0.08 In cada una, esto es permisible.
- Se encontró acumulación en carbón en la cámara de combustión, esto es permisible.
- La Evaluación de los hallazgos se realizó de acuerdo con el EMM Pratt and Whitney EMM PN 3013242.

Imagen 9. Resultados del boroscopio motor LH YV2653.

Se recomienda hacer seguimiento a las rajaduras encontradas en los dos (2) Vanes de acuerdo con las indicaciones de Pratt and Whitney, es decir, efectuar una inspección de estas discrepancias en las próximas 100 Horas de operación.
