# INFORME FINAL

## ACCIDENTE WSTRW / TURB / LOC -I

**MATRÍCULA:** YV3296

**MODELO:** B200

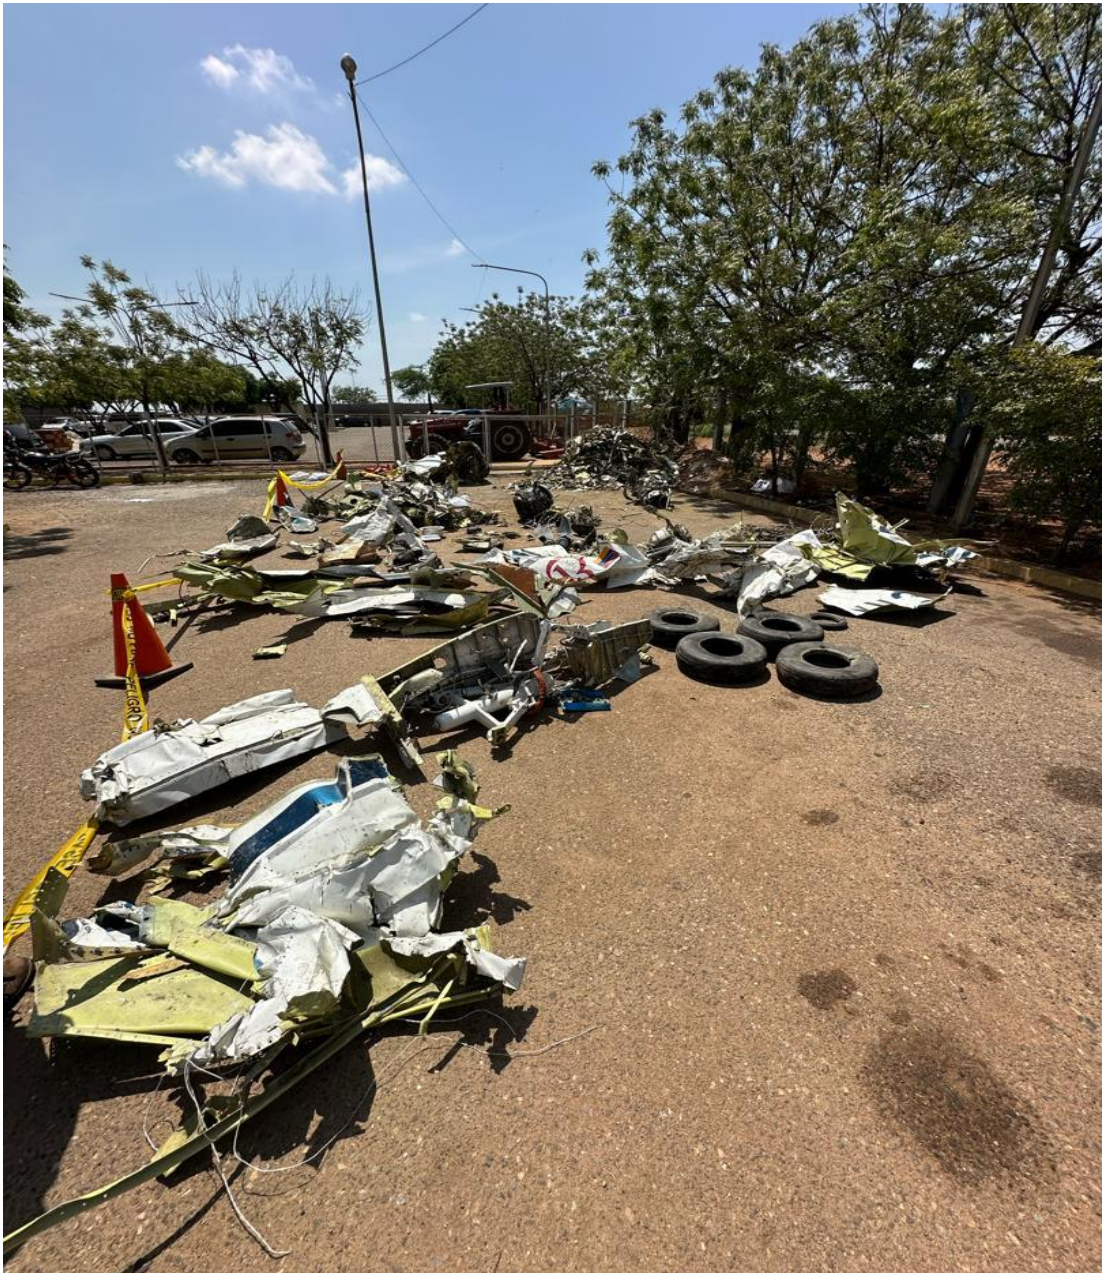
La aeronave quedó totalmente destruida por el impacto.

**Imagen 1** Restos de la aeronave  
**Fuente:** Investigador encargado. **Año:** 2024

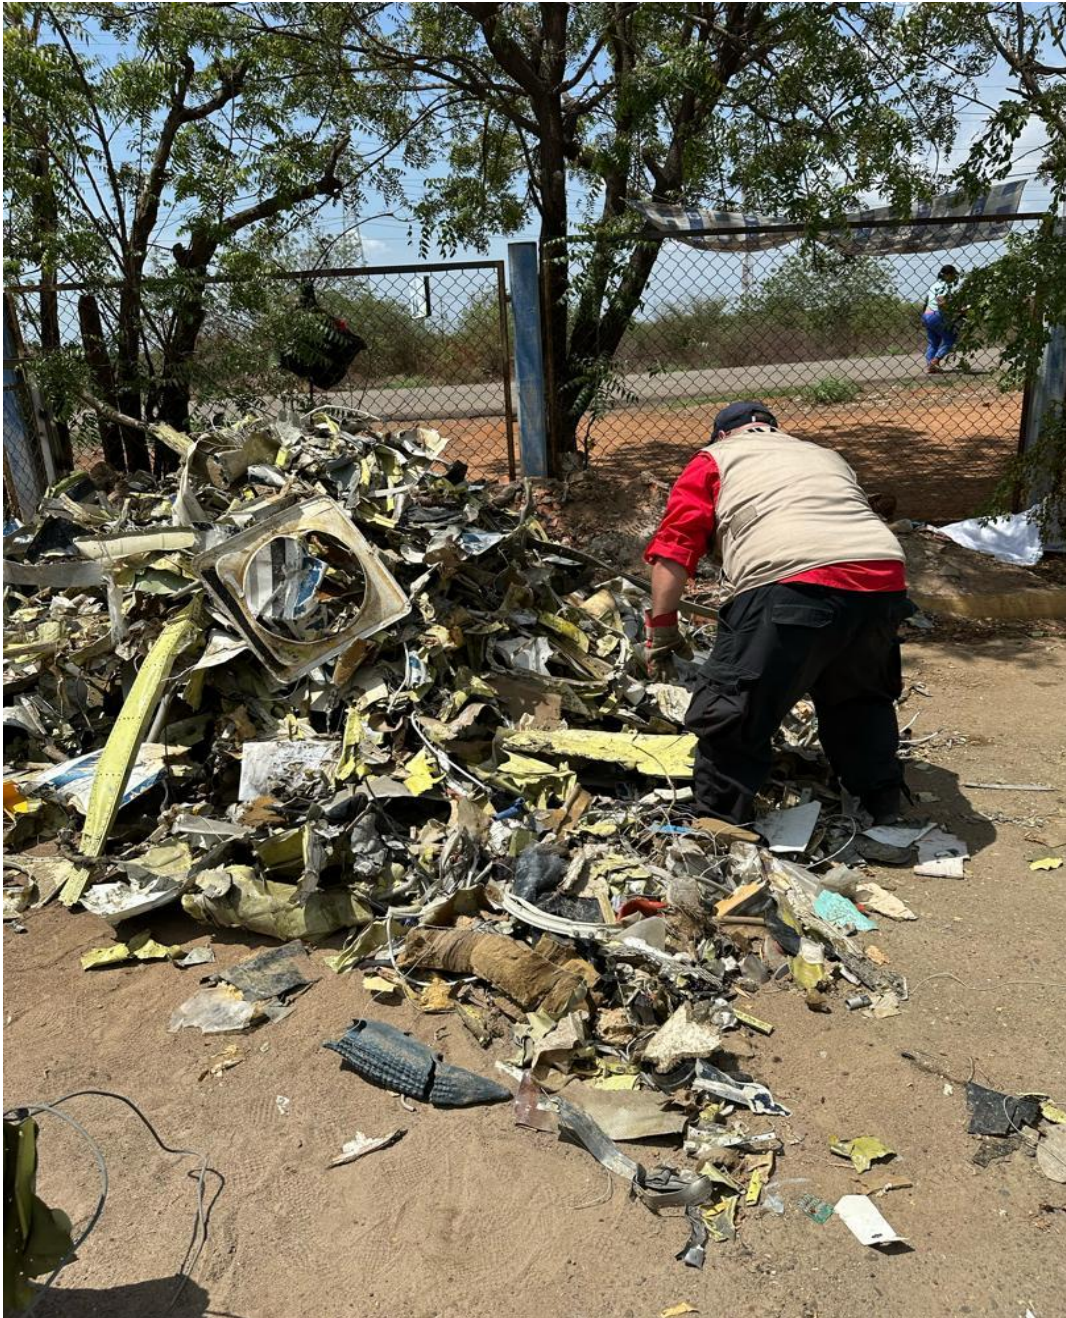
**Imagen 2** Restos de la Aeronave  
**Fuente:** Investigador Encargado. **Año:** 2024

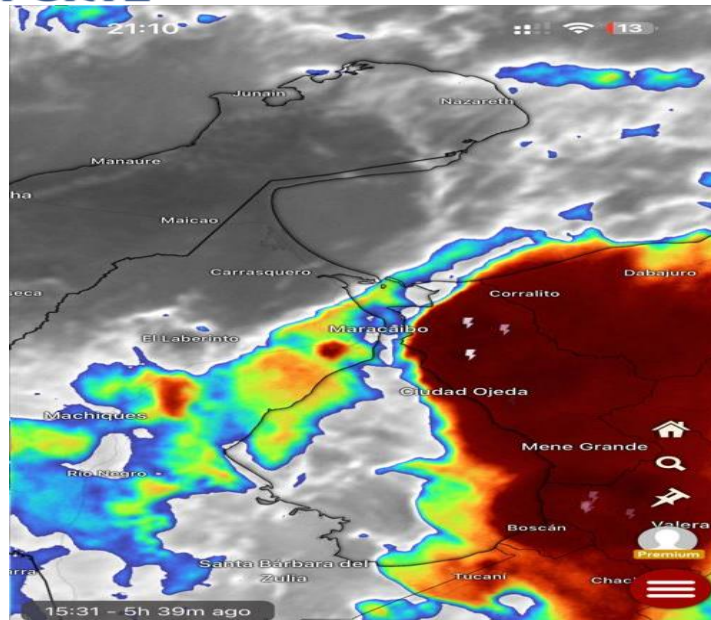
**Imagen 4. Información meteorológica**  
**Fuente:** Aplicación móvil Windy. **Año:** 2024.

En la imagen meteorológica se aprecia como a las 19:31 UTC, momentos antes del despegue, el área que sobrevolaría el YV3296 se encontraba cubierta en mal tiempo y en condiciones inseguras para el vuelo.

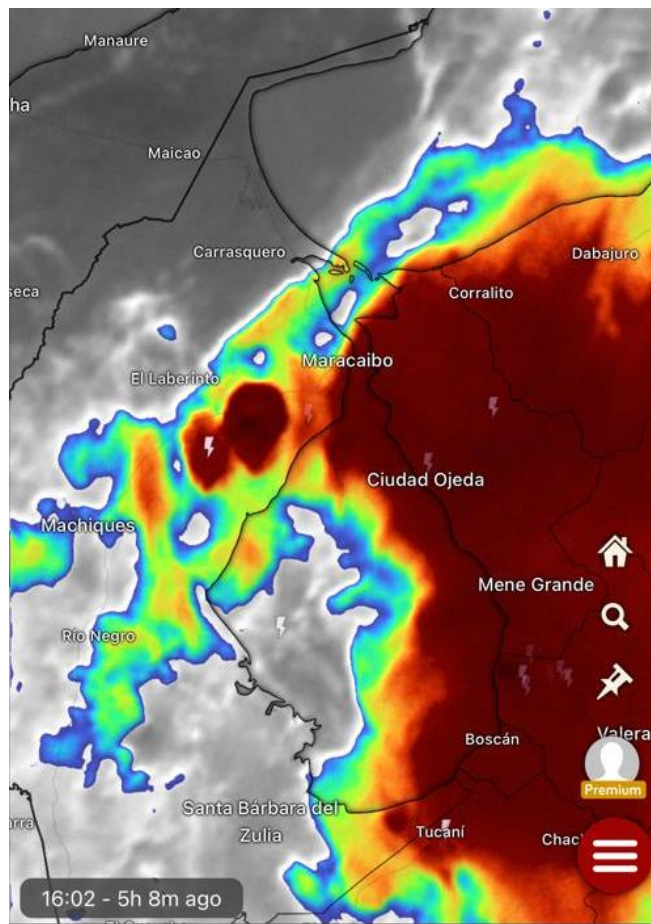
En la imagen de la parte inferior podemos observar las condiciones meteorológicas para las 16:02 HLV (20:02 UTC), minutos después del impacto en la zona por donde se encontraba la aeronave.

**Imagen 6.** Imagen meteorológica a las 20:02 UTC  
**Fuente:** Aplicación móvil Windy. **Año:** 2024

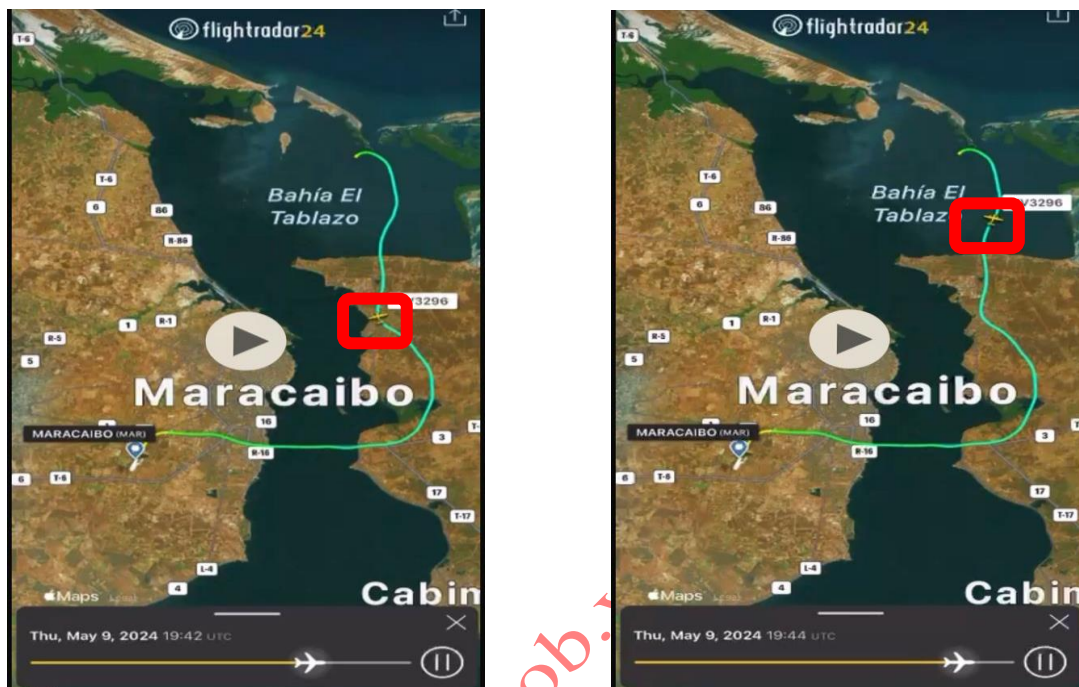
**Imagen 8:** Ruta del YV3296. Hora: 19:42 UTC y 19:44 UTC  
**Fuente:** Aplicación móvil Windy. **Año:** 2024

Las imágenes de la parte superior corresponden a las horas 19:42 y 19:44, donde se puede observar el momento en el cual el piloto desvía su ruta hacia el norte, tratando de alejarse del mal tiempo.

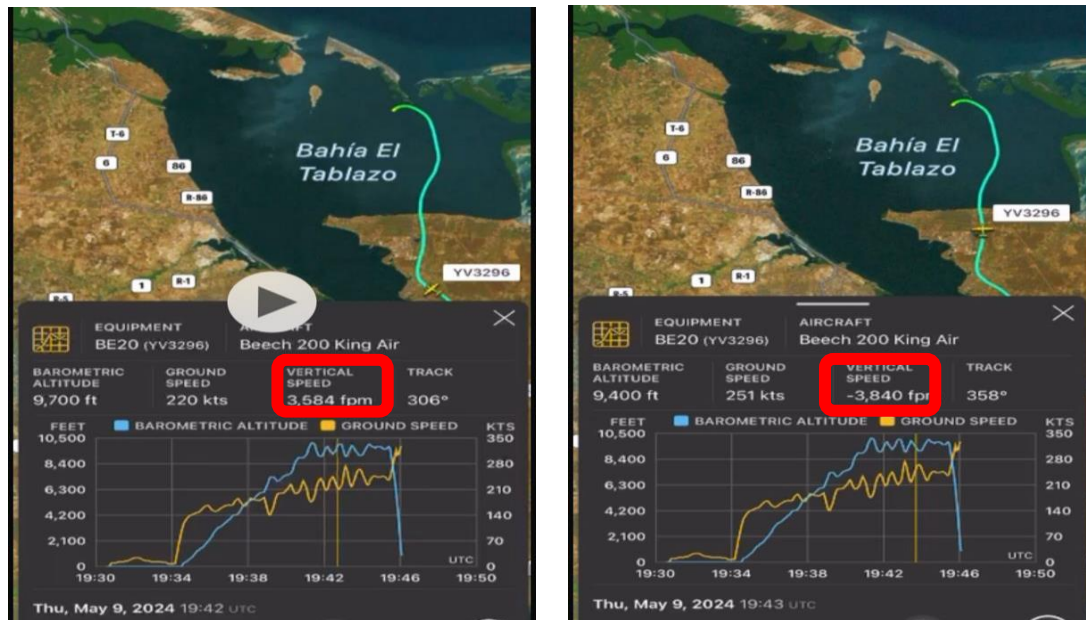
En las siguientes imágenes de Flight Radar observamos la ubicación de la aeronave a las 19:42 y 19:43, llama la atención la indicación de Vertical Speed el cual nos indica la variación abrupta de la actitud de la nariz, probablemente producto del mal tiempo en el área donde se encontraba.

**Imagen 9.** Variación abrupta de la actitud de la nariz del YV3296. Horas: 19:42 UTC y 19:43 UTC

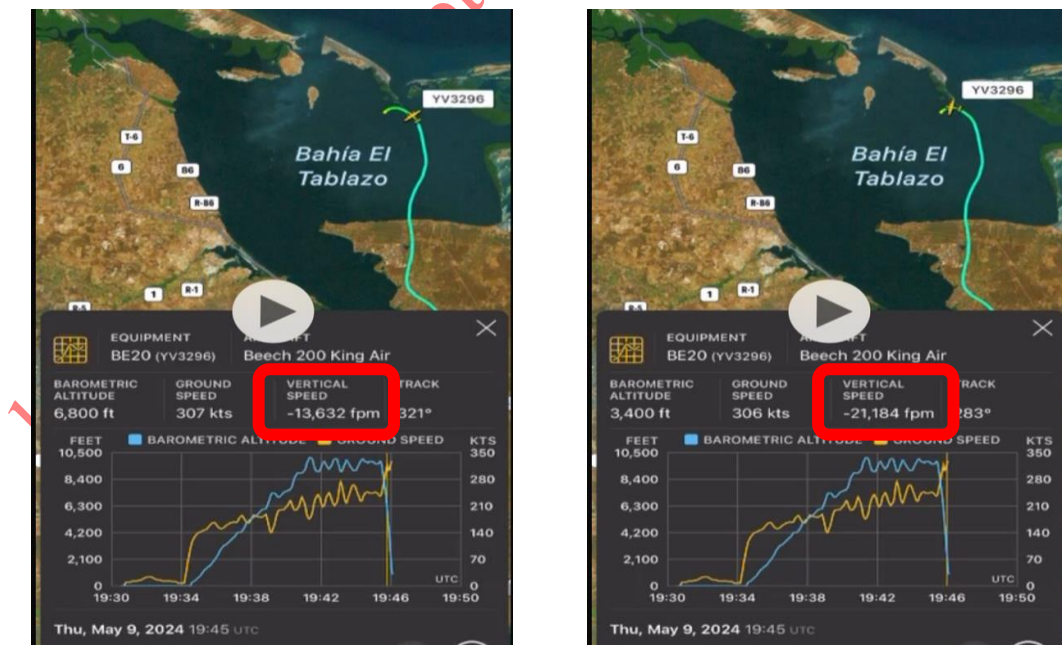
**Imagen 10.** Pérdida de control del YV3296. Hora: 19:45 UTC

En las imágenes de la parte superior se puede observar a las 19:45 UTC, la pérdida de control total de la aeronave estableciendo un descenso a un máximo de  $-21,184$  fpm.

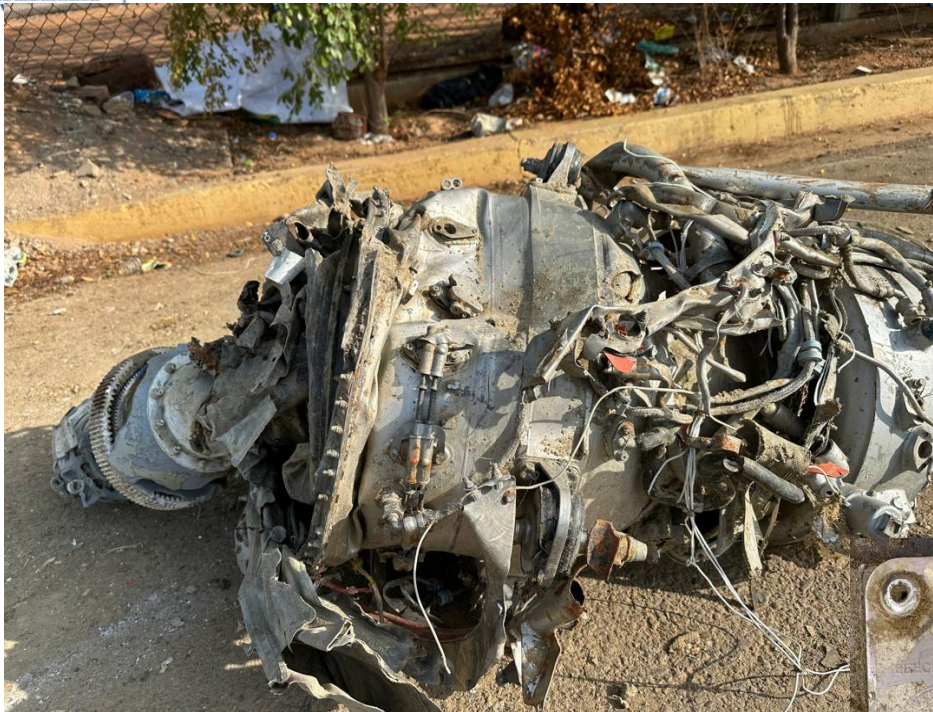
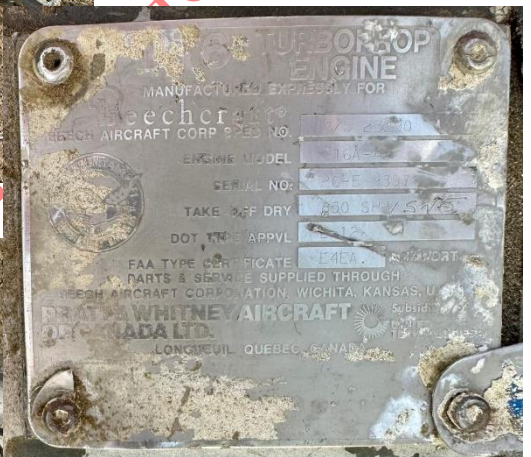
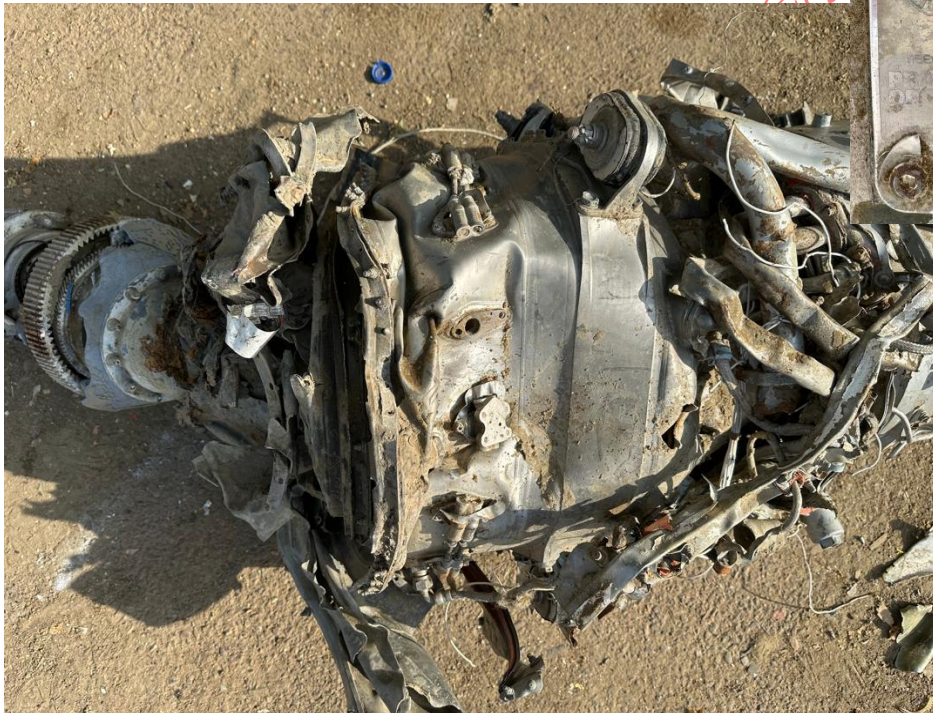
Ambos motores presentaban daños por impacto. Por la condición de los alabes dobladas opuestas a la dirección de rotación, indica que ambos motores se encontraban funcionando durante el impacto.

**Imagen 13.** Motor derecho recuperado  
**Fuente:** Investigador encargado. **Año:** 2024

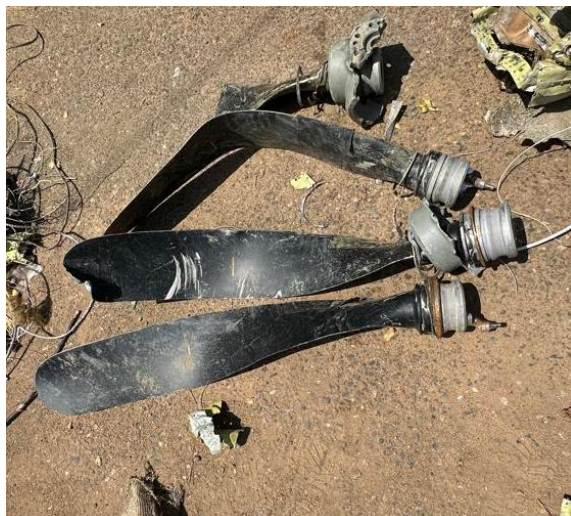
**Imagen 14.** Palas con evidencia de torsión por el impacto  
**Fuente:** Investigador encargado. **Año:** 2024

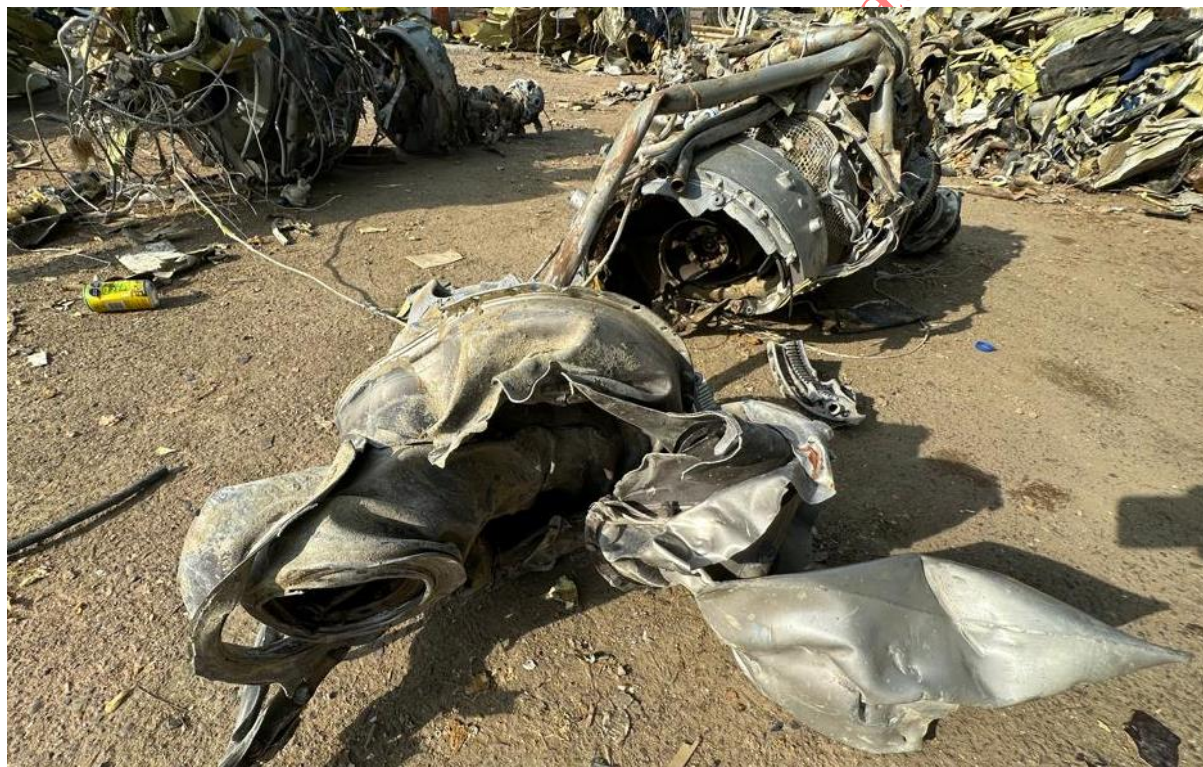
**Imagen 15.** Motor con evidencia de torsión por el impacto  
**Fuente:** Investigador encargado. **Año:** 2024

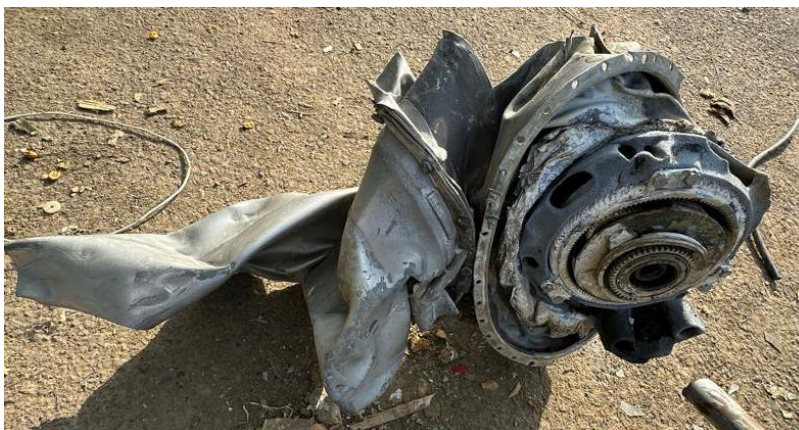
**Imagen 16.** Motor con evidencia de torsión por el impacto  
**Fuente:** Investigador encargado. **Año:** 2024

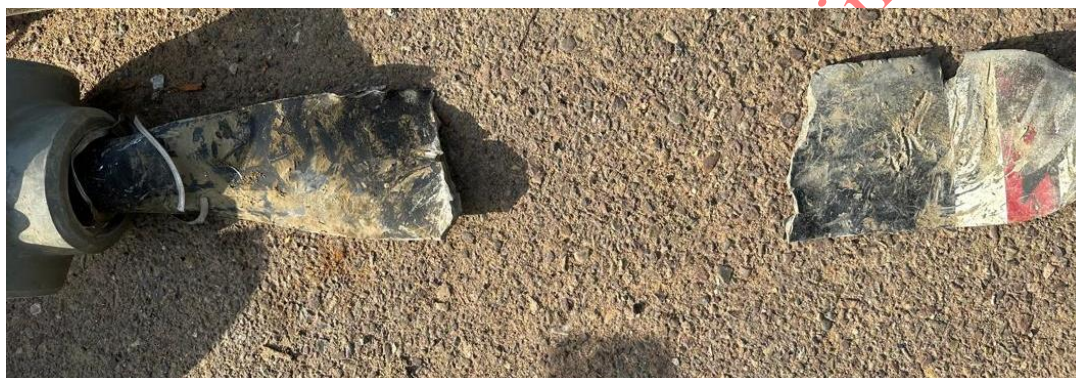
**Imagen 17.** Pala fracturada  
**Fuente:** Investigador encargado. **Año:** 2024

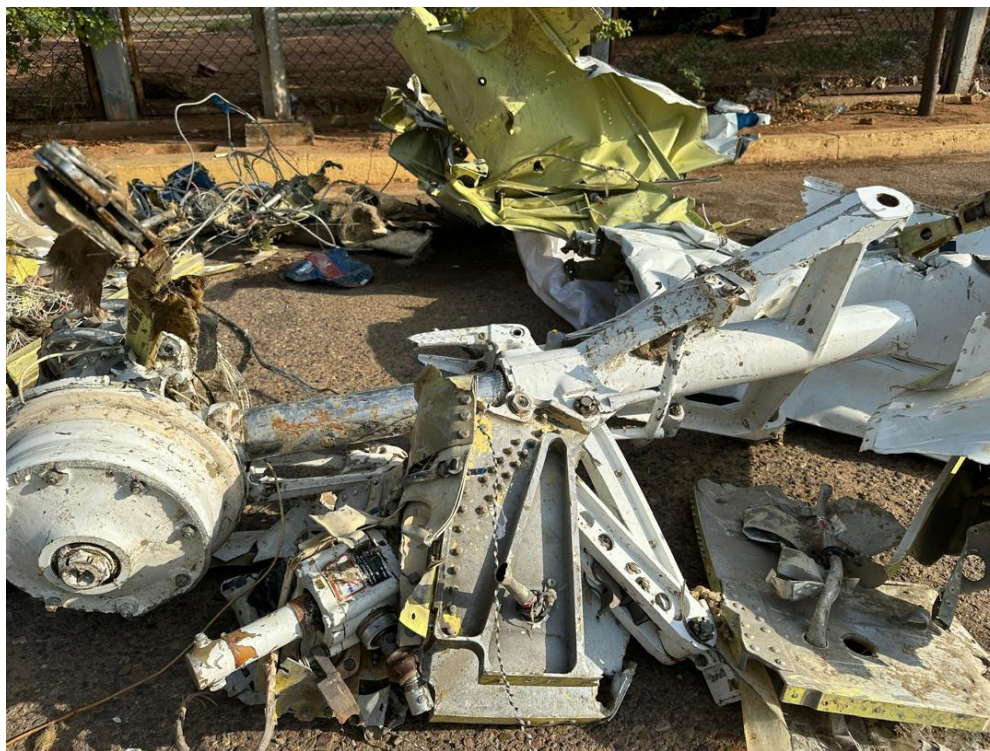
Se recuperaron restos de los trenes de aterrizaje con daños producto del impacto.

**Imagen 22.** Trenes recuperados  
Fuente: Investigador encargado. Año: 2024

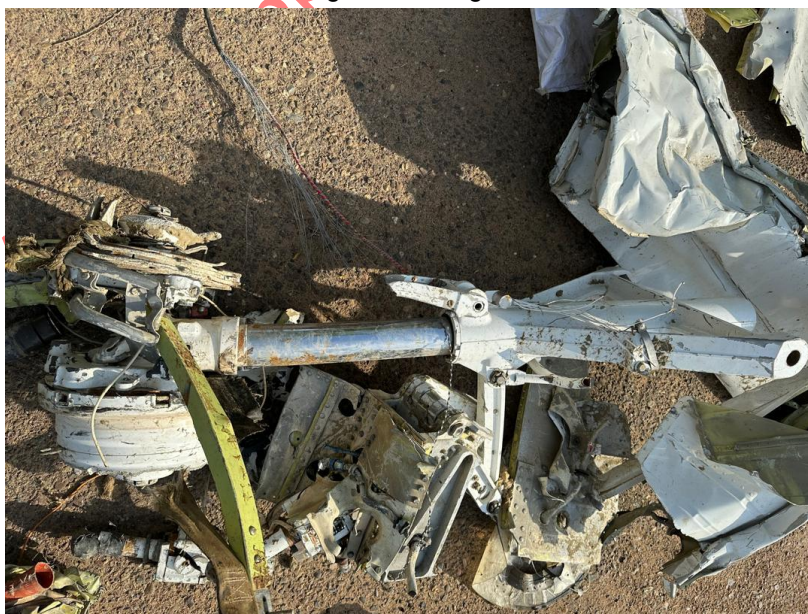
**Imagen 23.** Trenes recuperados  
Fuente: Investigador encargado. Año: 2024

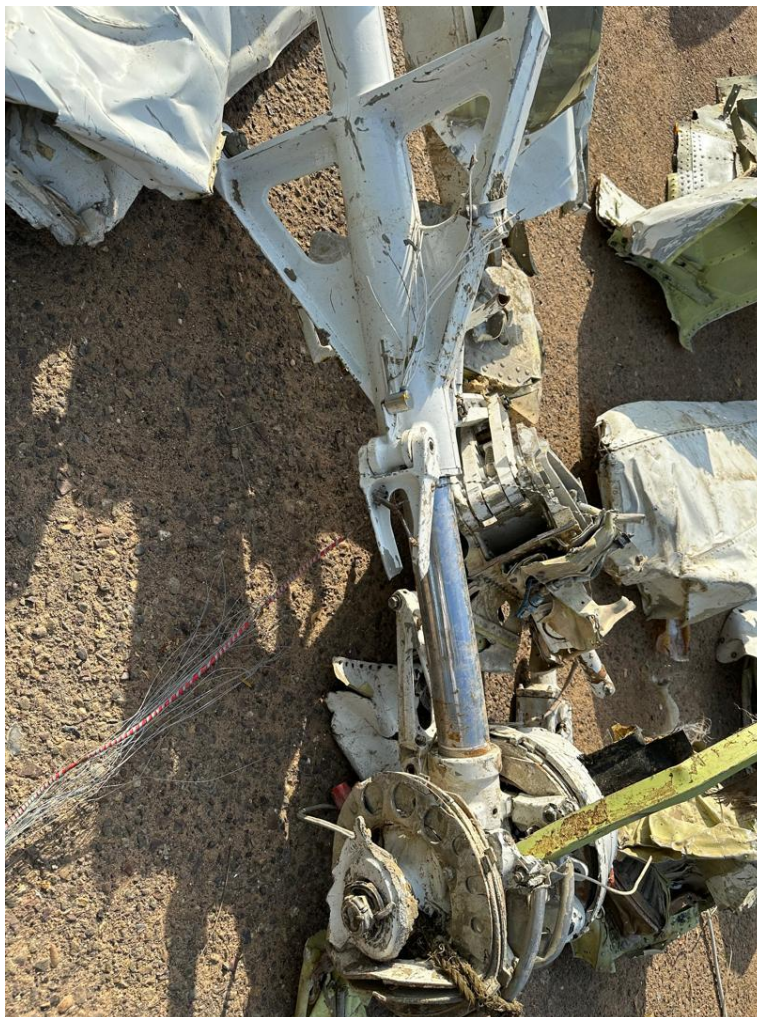
**Imagen 24.** Restos de los trenes de aterrizaje recuperados  
**Fuente:** Investigador Encargado. **Año:** 2024

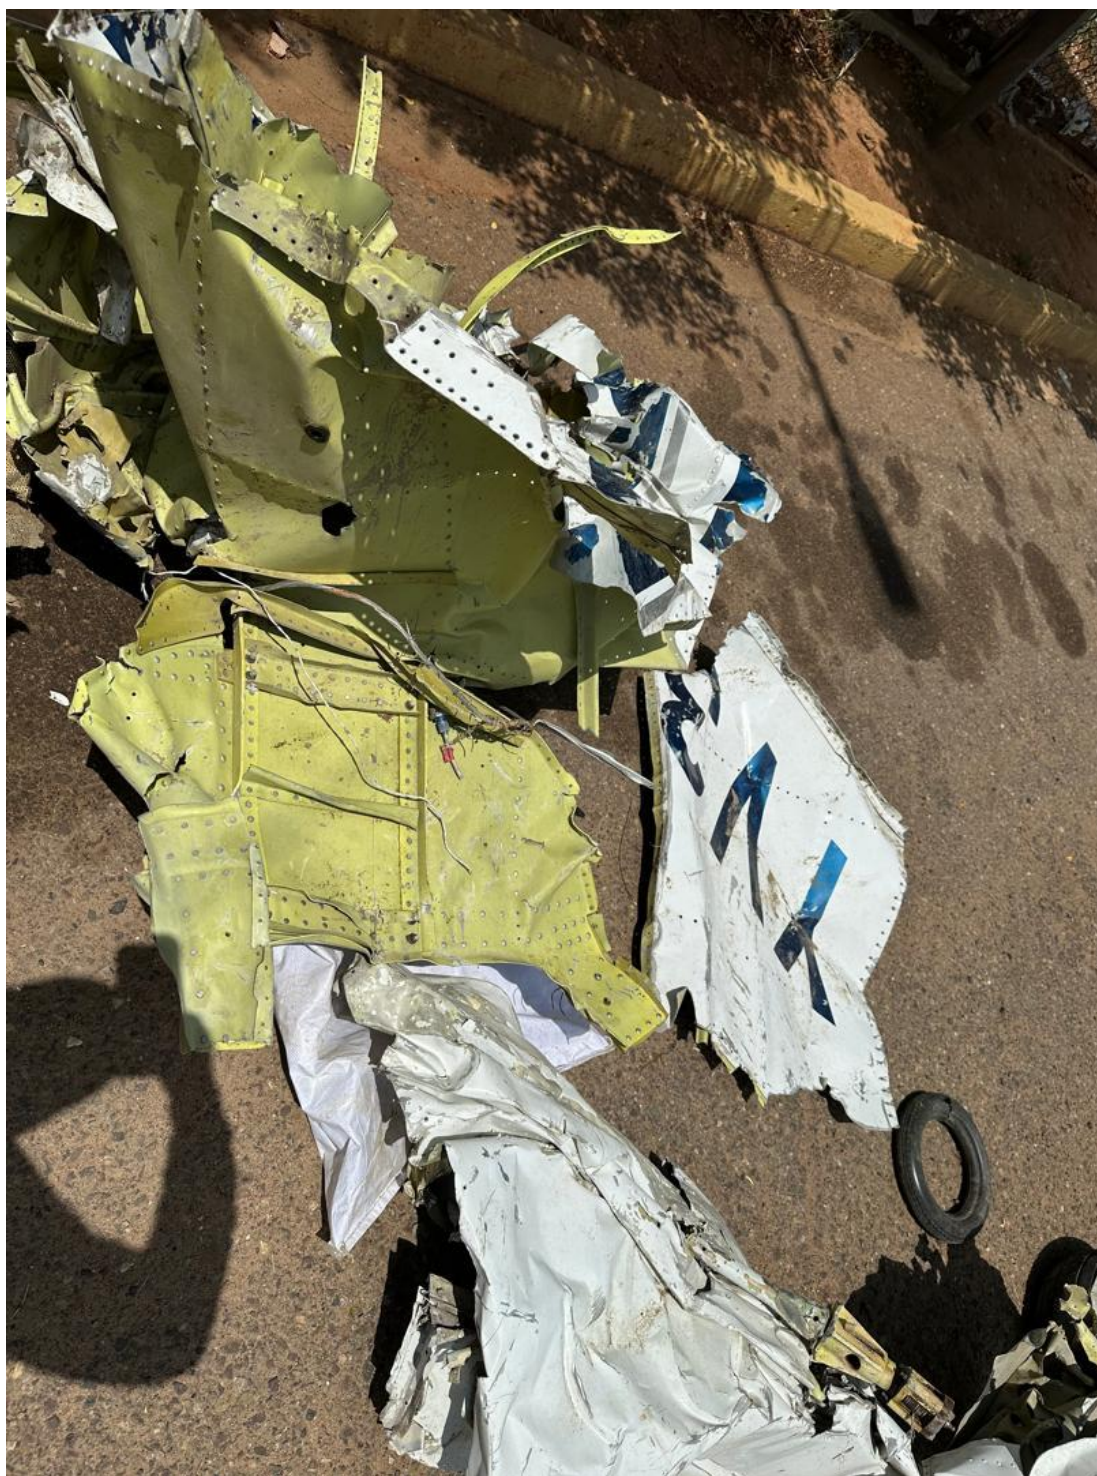
Se recuperaron del lago restos del fuselaje con daños evidentes producto del impacto.

**Imagen 26.** Restos del fuselaje recuperado  
**Fuente:** Investigador Encargado. **Año:** 2024

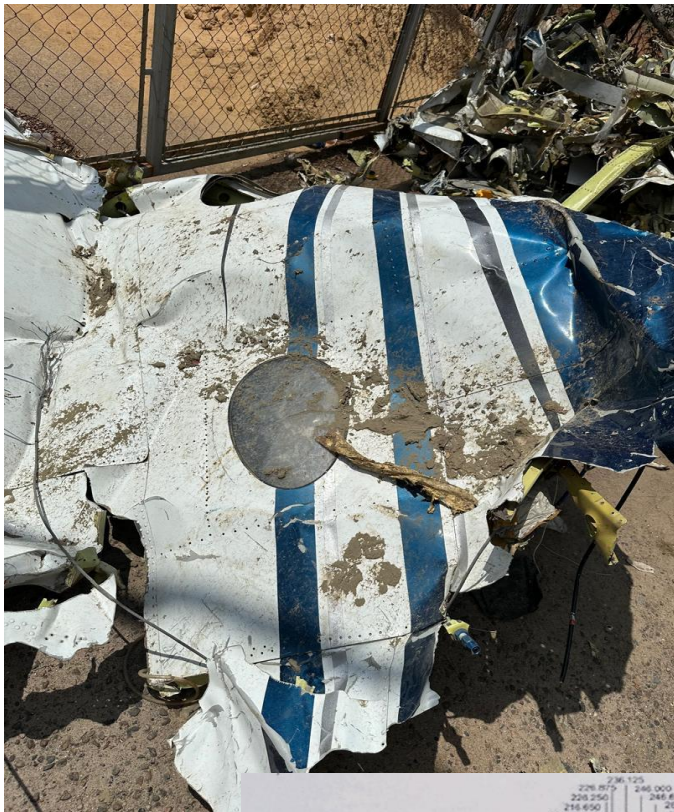
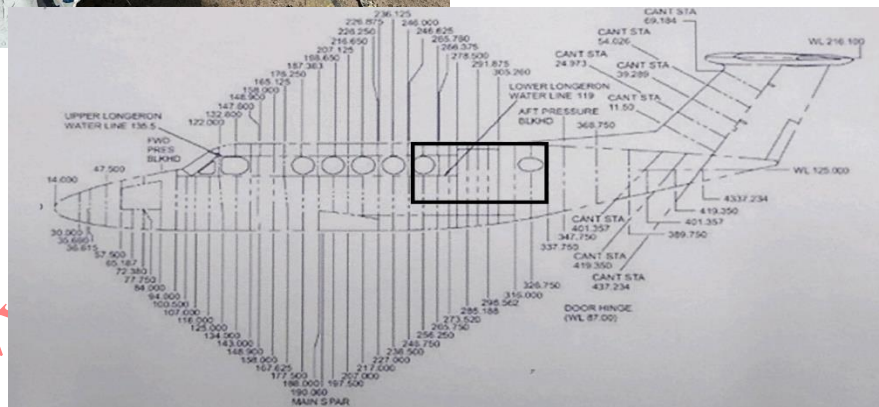
**Imagen 27.** Porción de la parte posterior del lado izquierdo de la aeronave, desde la estación 256,750 hasta la 337,750 aproximadamente  
**Fuente:** Investigador Encargado. **Año:** 2024

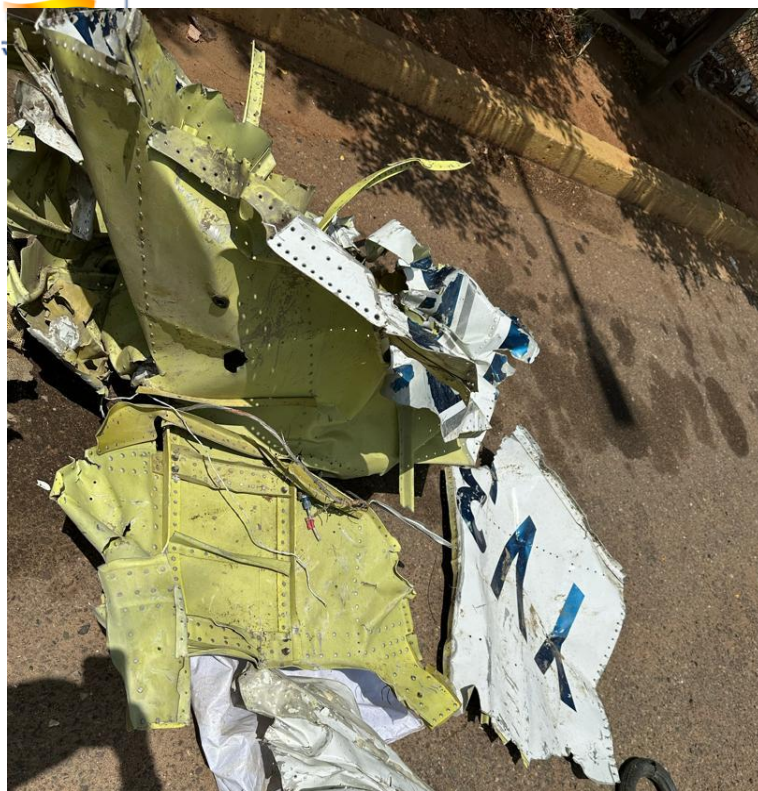
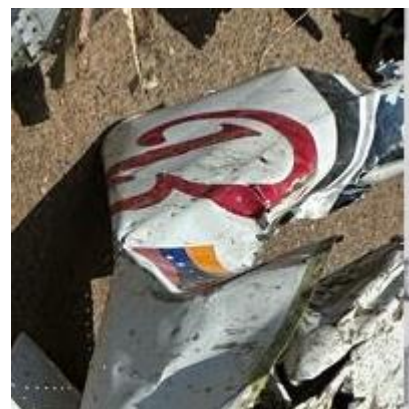
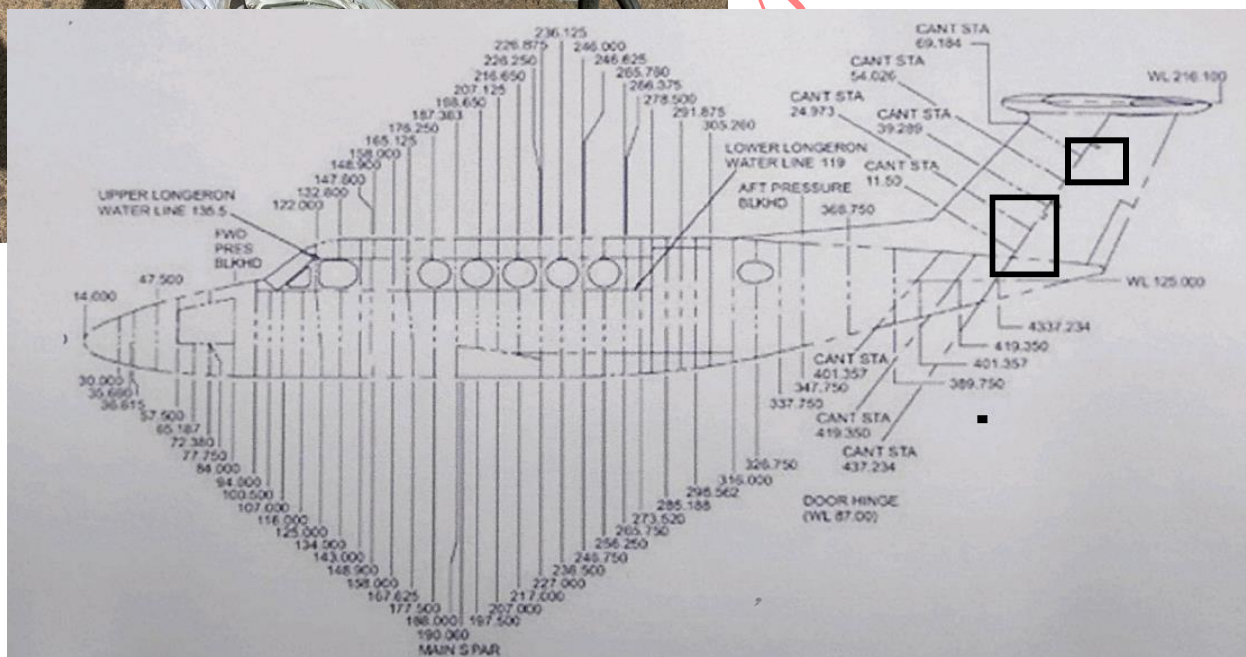
Imagen 28. Porción de la parte posterior de la aeronave (empenaje)  
Fuente: Investigador Encargado. Año: 2024

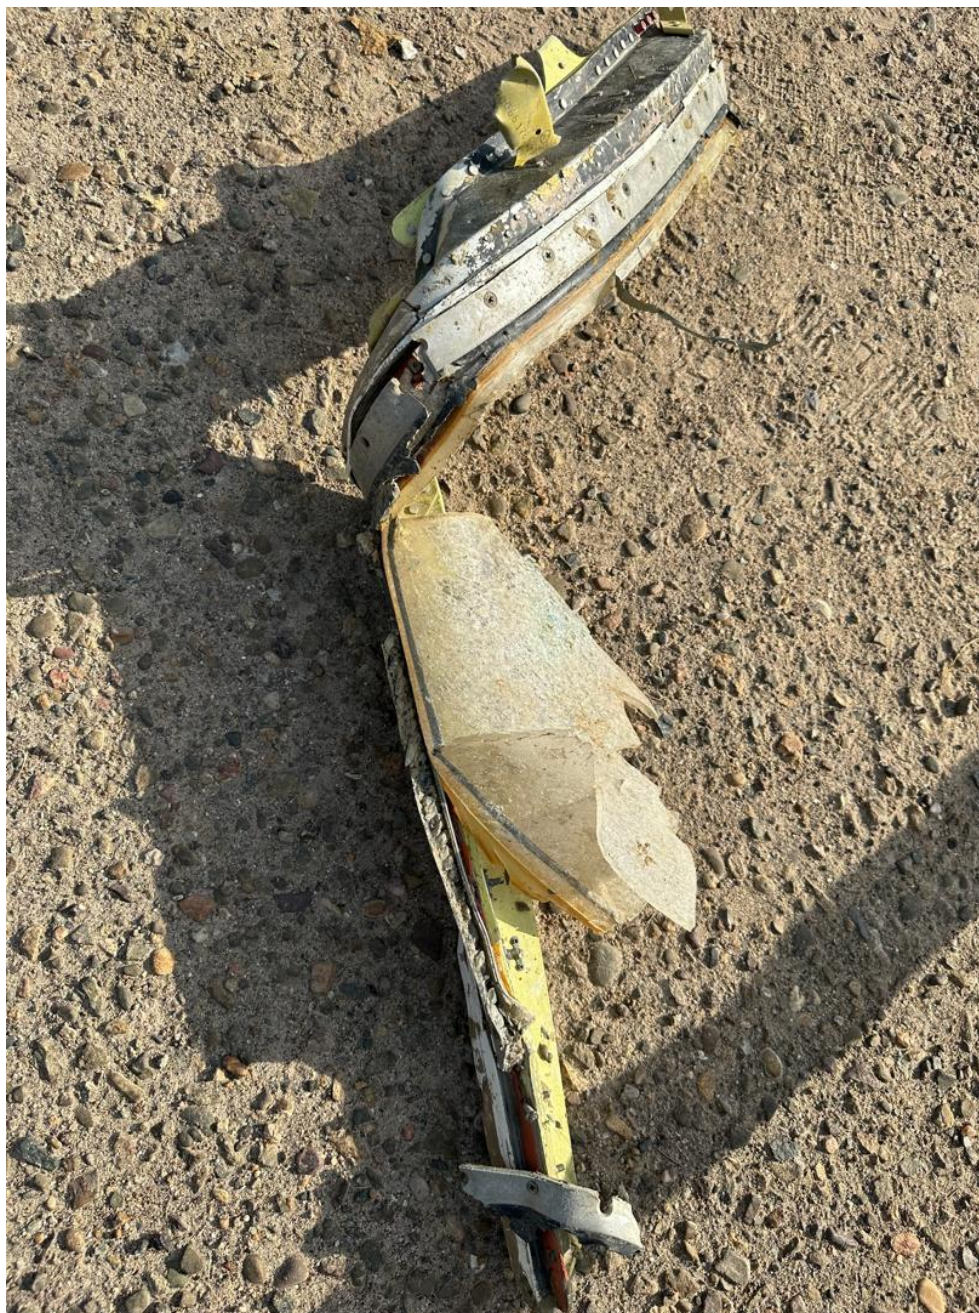
**Imagen 29.** Restos del windshield  
**Fuente:** Investigador Encargado. **Año:** 2024
