INFORME FINAL

ACCIDENTE SCF-PP

MATRÍCULA: YV1824

MODELO: 182M

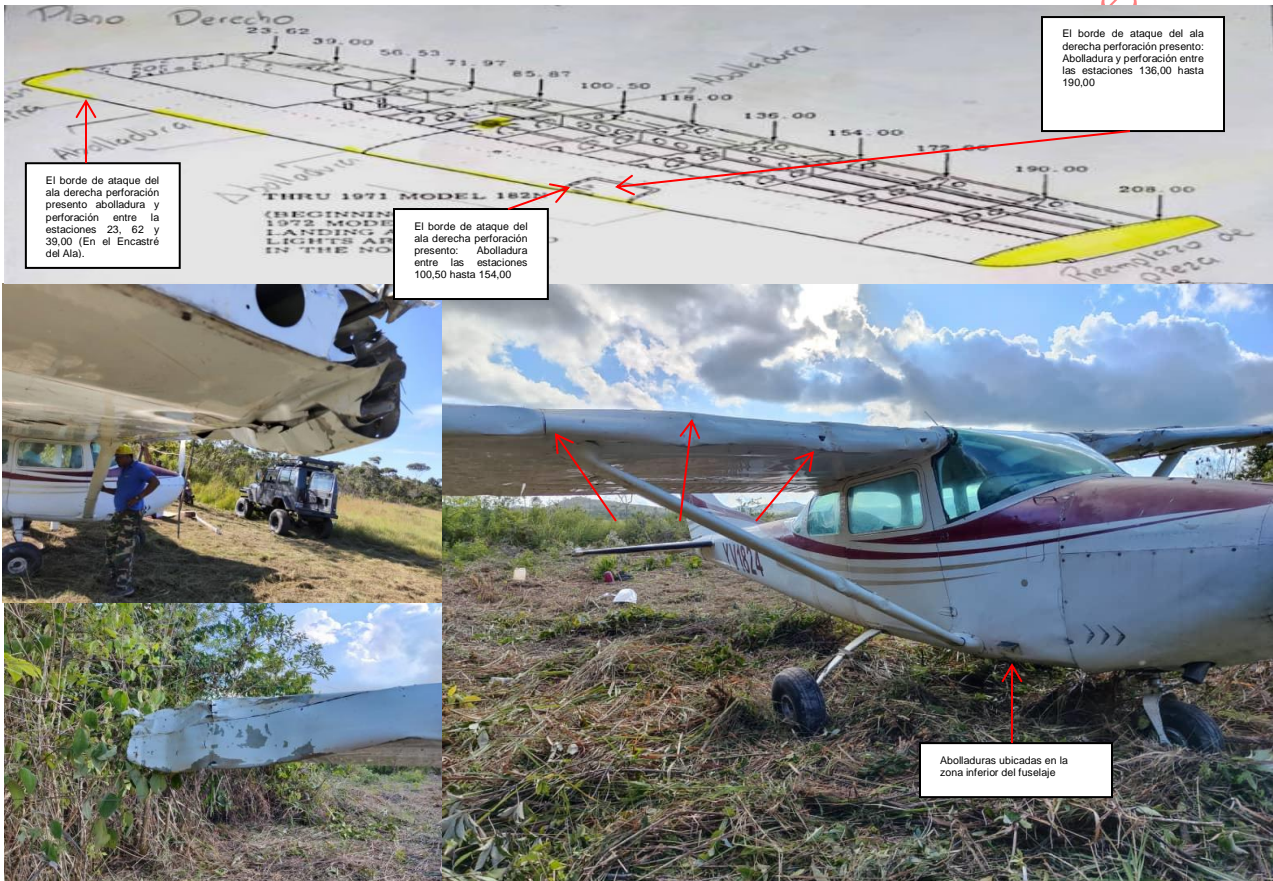
a) Abolladuras ubicadas en la zona inferior del fuselaje del lado derecho, entre las estaciones 56,70 y 79,00 y la segunda abolladura entre las estaciones 79,00 y 110,00.

e) Abolladura en la puerta derecha entre las estaciones 45,00 y 56,70. (En medio de la puerta).

<http://> Imagen 1. Daños de la aeronave YV1824 del Lado Derecho.
Fuente: Investigador Encargado. Año: 2023

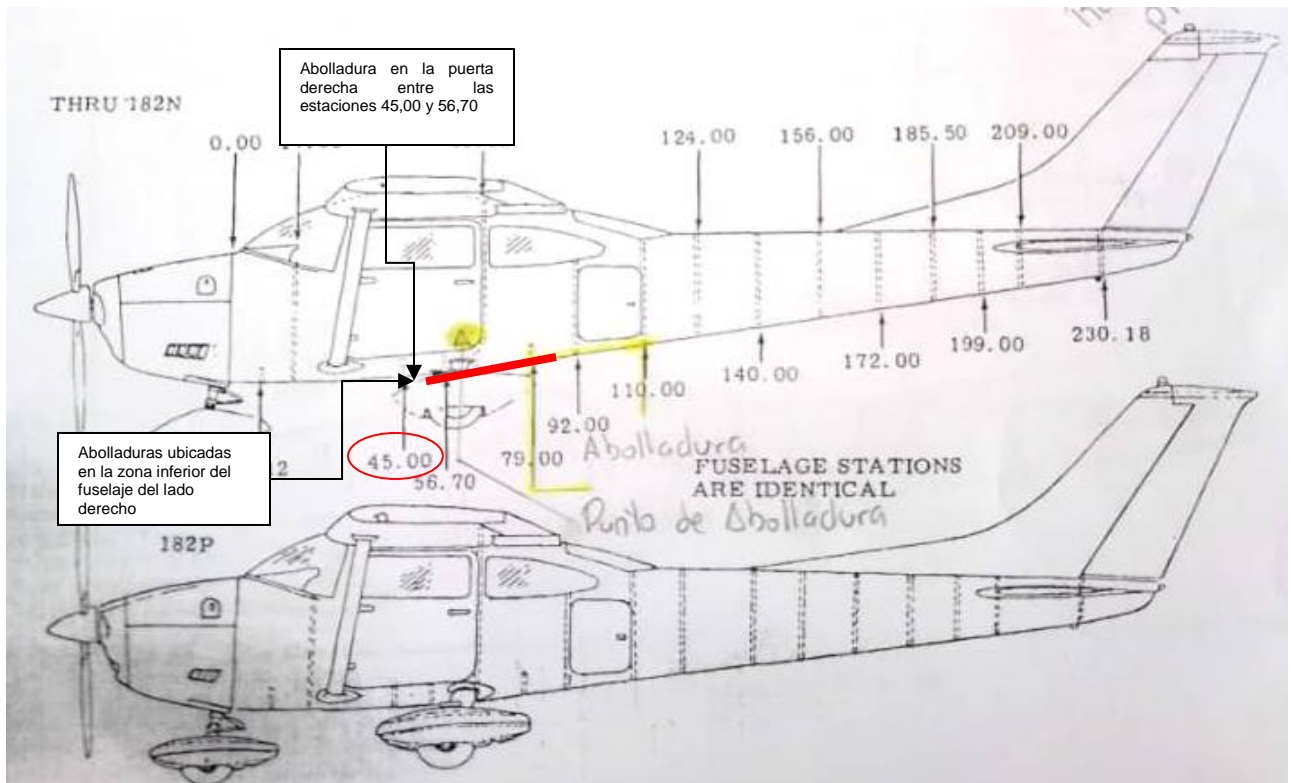
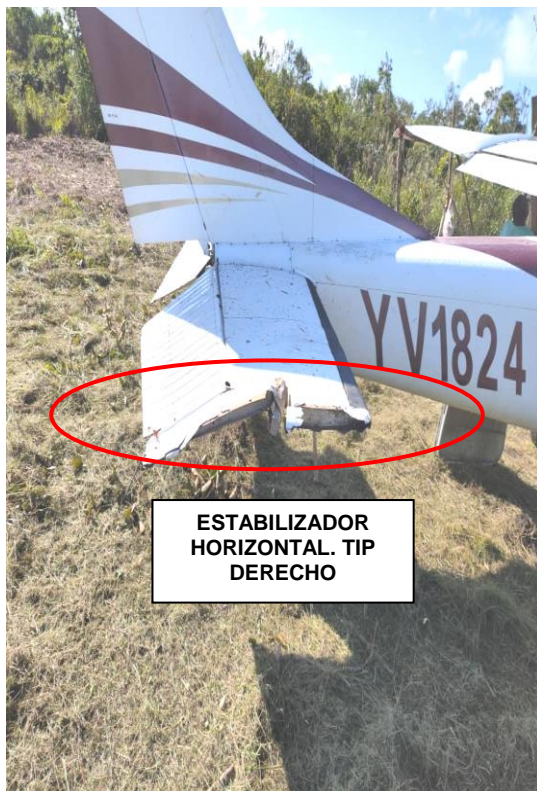
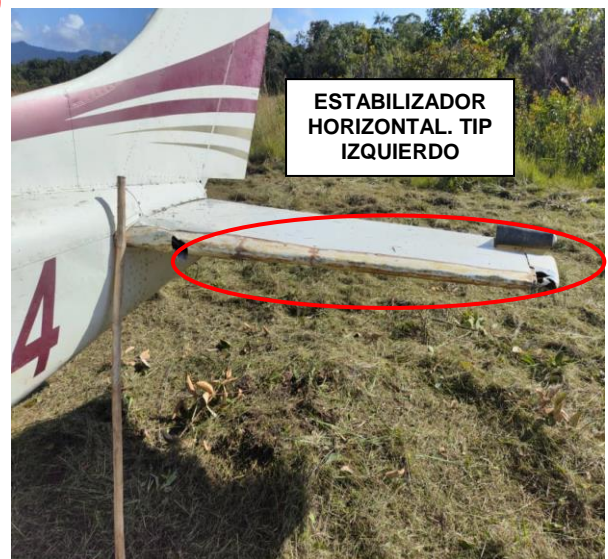
Imagen 2. Daños en la aeronave YV1824.
Fuente: Investigador encargado

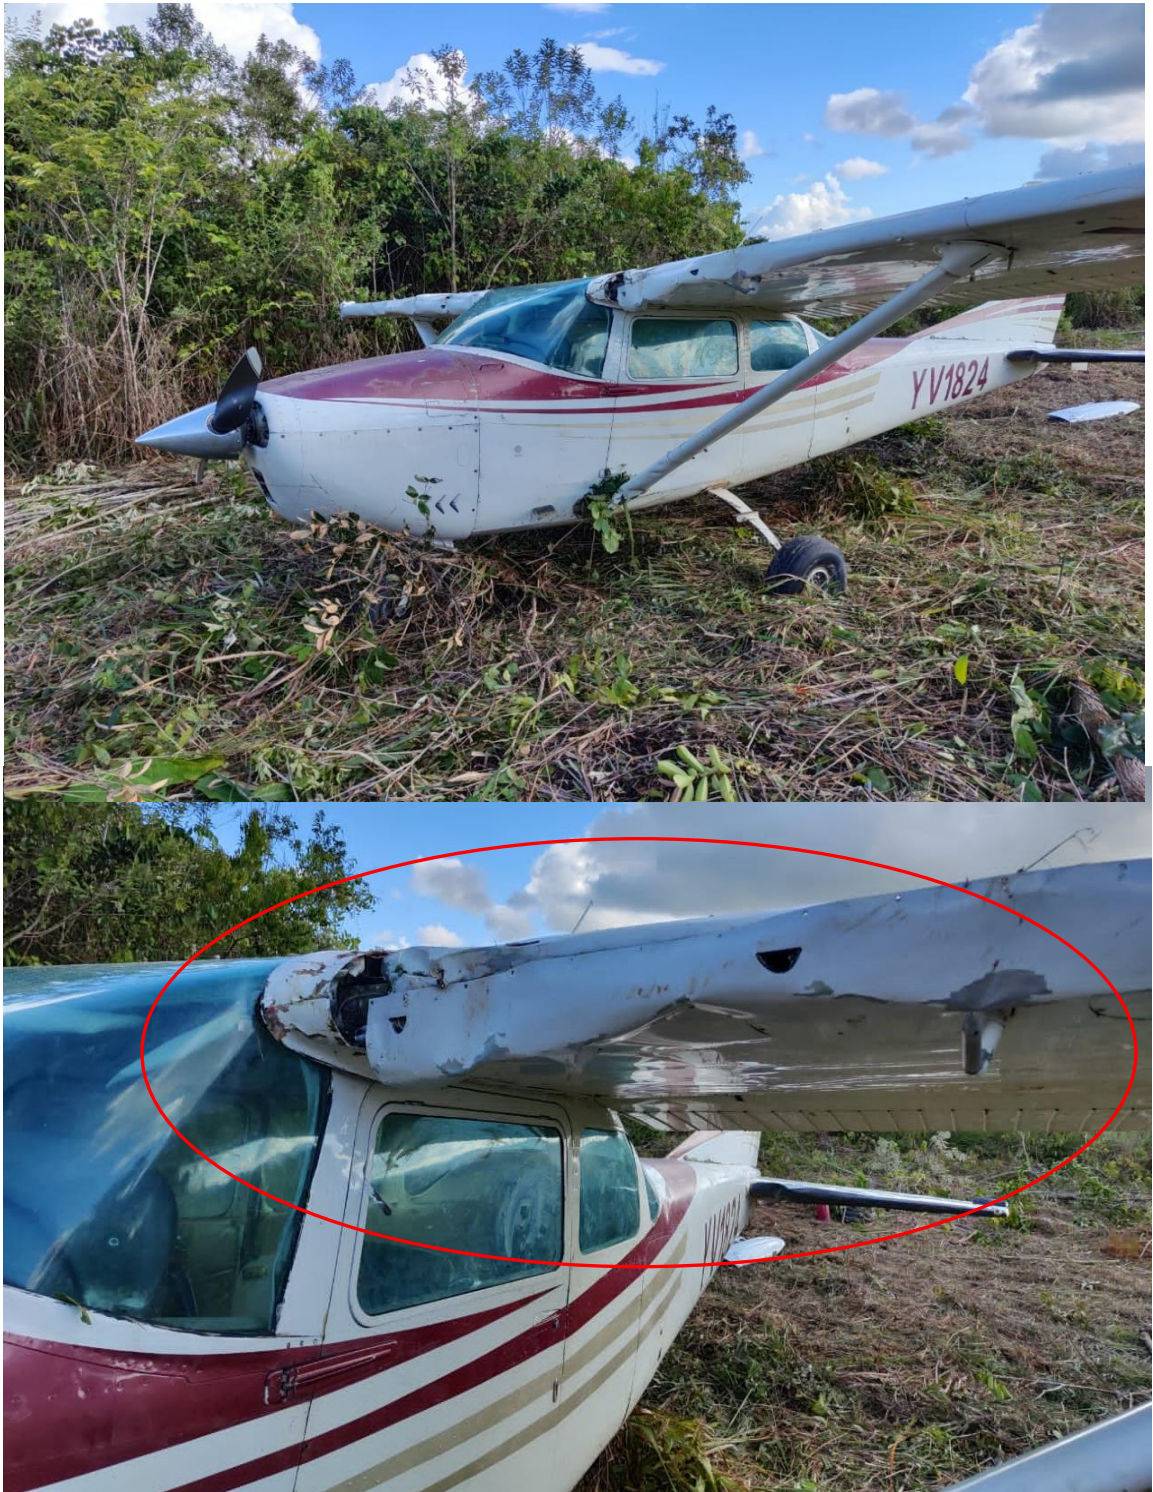
f) El borde de ataque del ala izquierda presento lo siguiente:

- Abolladura y perforación entre las estaciones 23,62 y 39,00 (en el encastre del ala)

- Abolladura y perforación entre las estaciones 39,00 y 85,87.
- Abolladura y perforación entre las estaciones 136,00 hasta 190,00

Figura 3. Daños en el plano Izquierdo.
Fuente: Investigador Encargado. **Año:** 2023

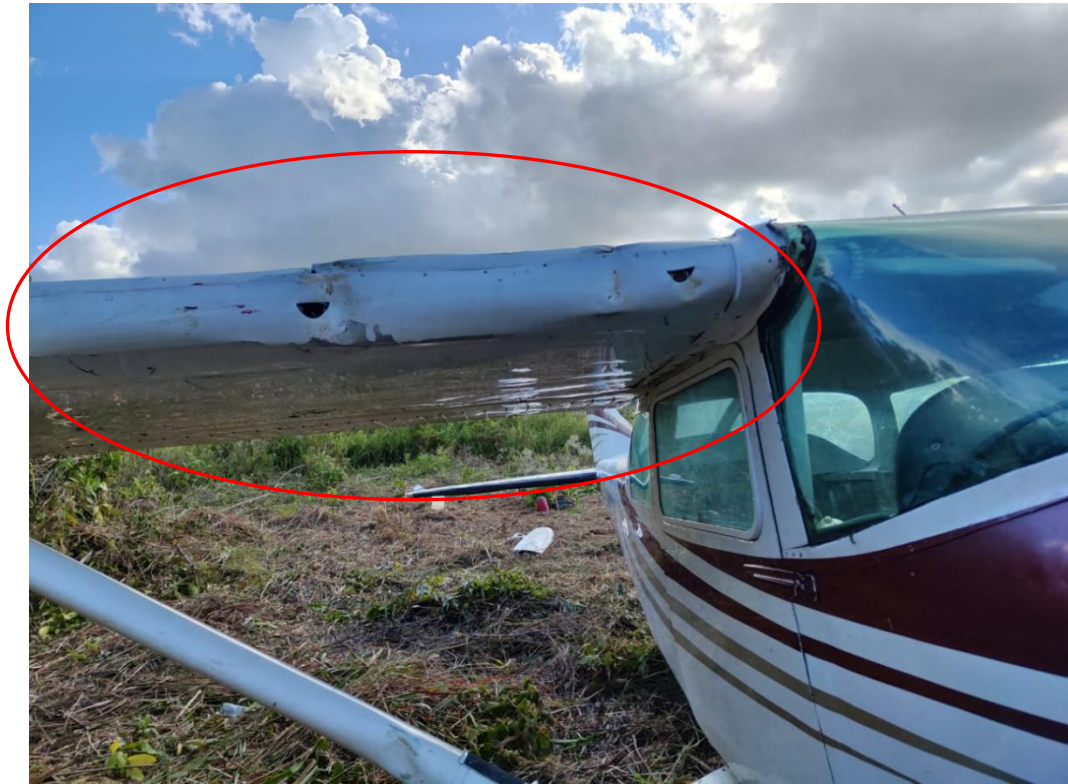
b) El borde de ataque del ala derecha presento lo siguiente:

- Abolladura y perforación entre las estaciones 23, 62 y 39,00 (En el Encastré del Ala).
- Abolladura entre las estaciones 100,50 hasta 154,00.
- Abolladura y perforación entre la estación 190,00 hasta 208,00.

c) El ala derecha en el intradós presento abolladuras entre la estación 85,87 y la estación 100,50

Figura 4. Daños del plano Derecho.
Fuente: Investigador Encargado. **Año:** 2023

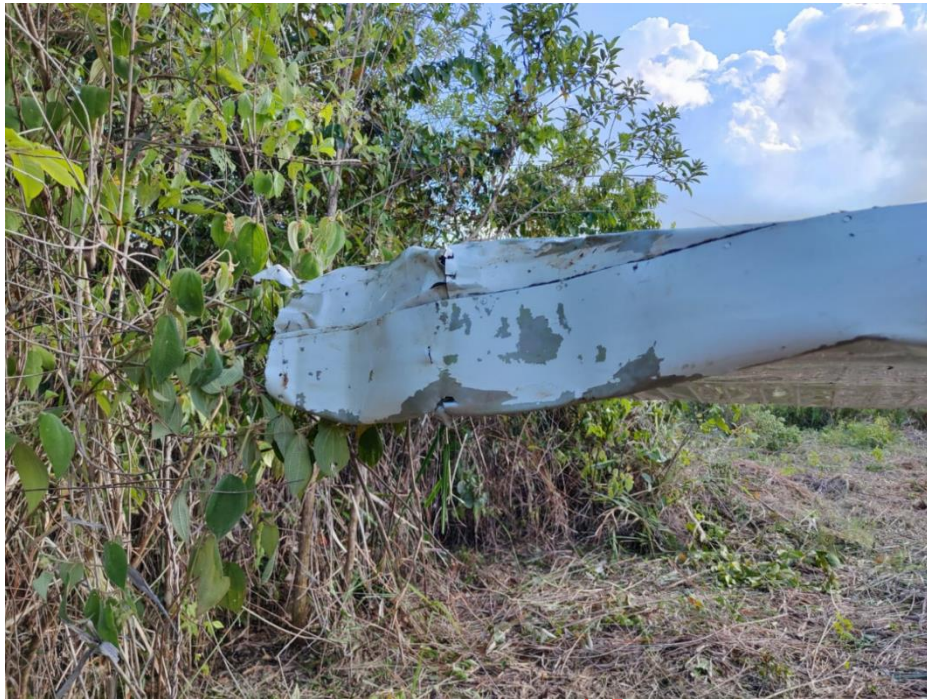
Figura 5. Daños del plano Izquierdo.
Fuente: Investigador Encargado. **Año:** 2023

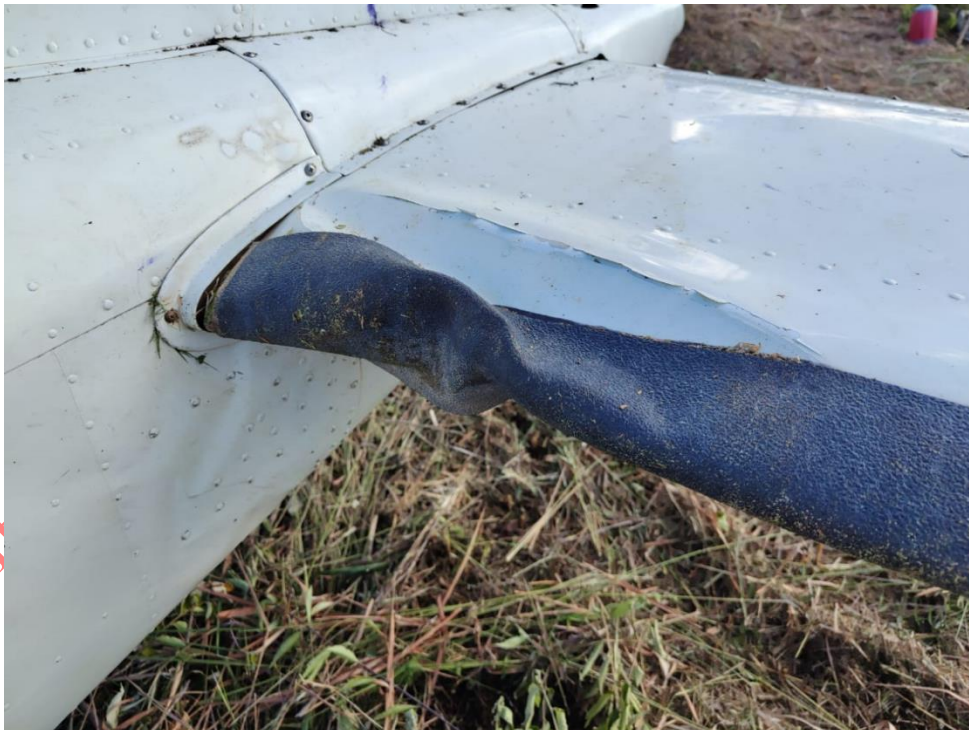
Figura 6. Daños del plano Izquierdo.
Fuente: Investigador Encargado. **Año:** 2023

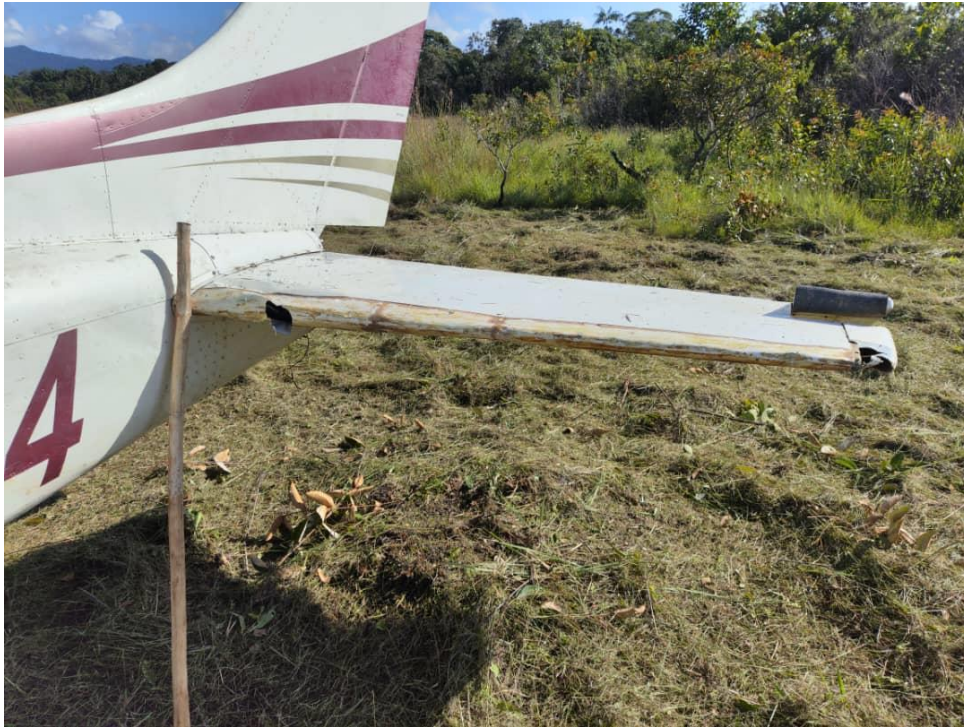
g) El estabilizador horizontal en ambos Tip presentaron abolladura y perforación.

Figura 7. Daños en el estabilizador horizontal Izquierdo.
Fuente: Investigador Encargado. **Año:** 2023

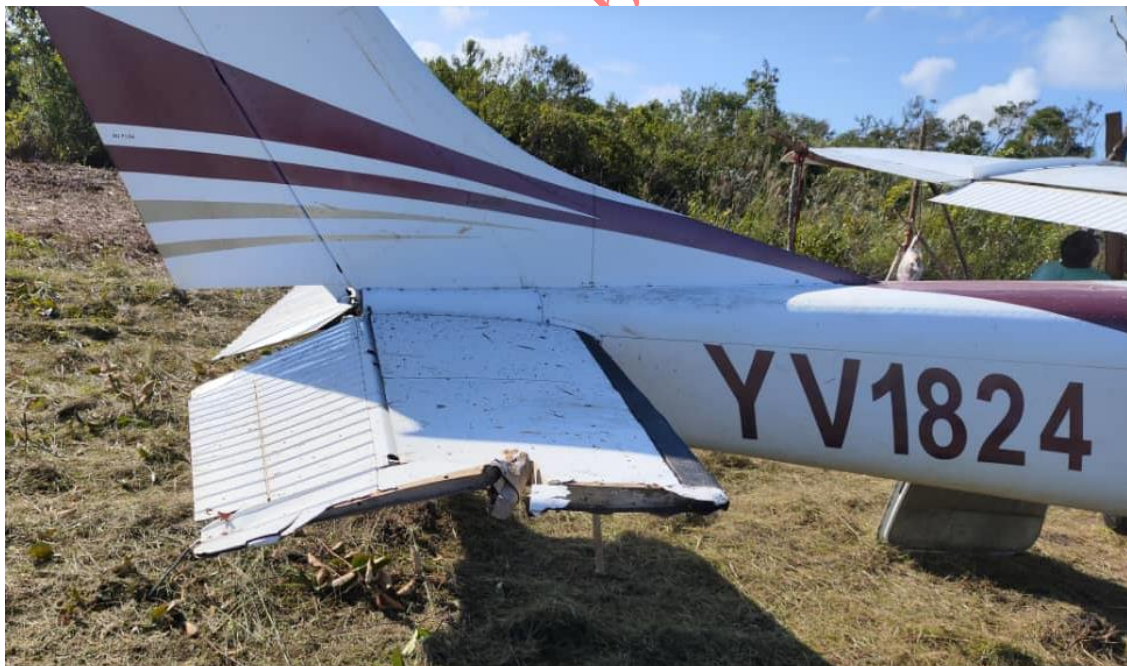
Figura 8. Daños en el estabilizador horizontal Derecho.
Fuente: Investigador Encargado. **Año:** 2023

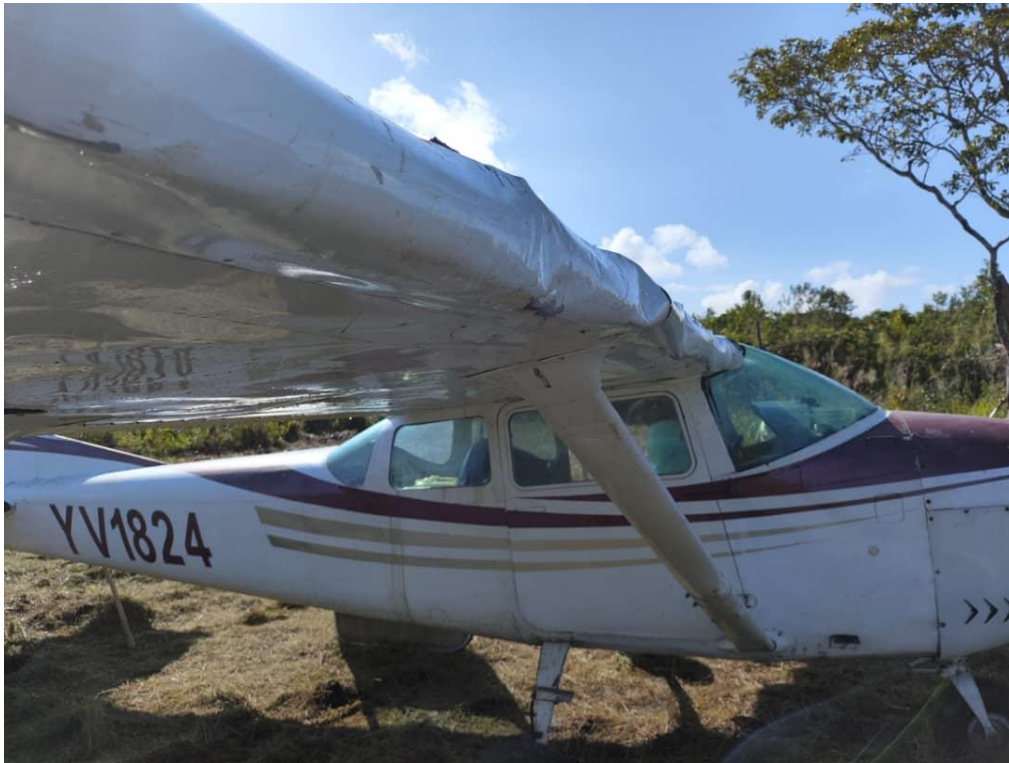
Figura 9. Daños del plano Derecho.
Fuente: Investigador Encargado. **Año:** 2023

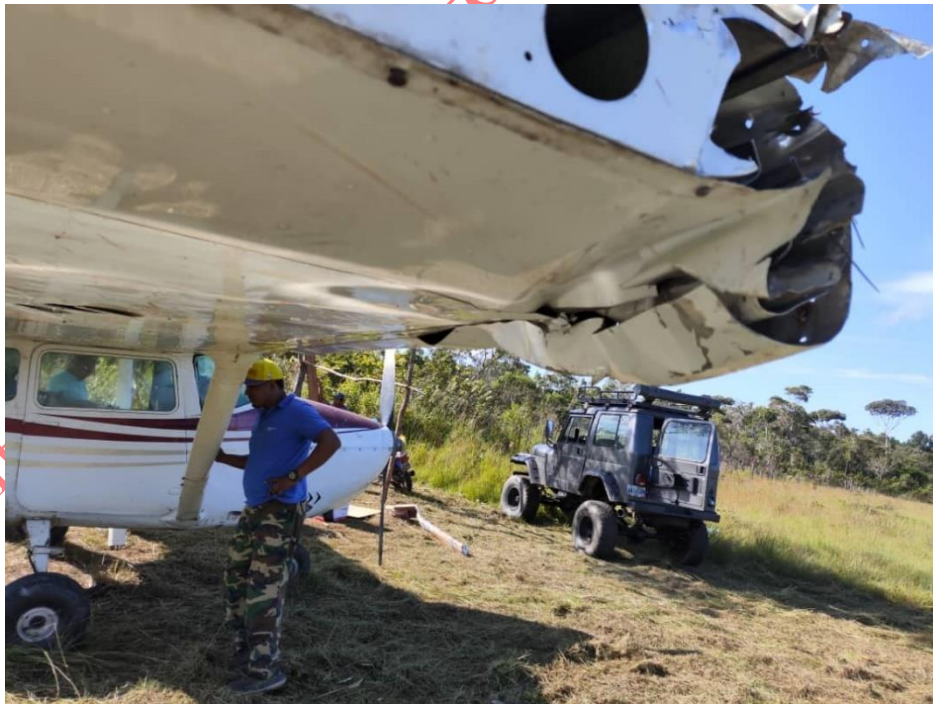
Figura 10. Daños del plano Derecho.
Fuente: Investigador Encargado. **Año:** 2023

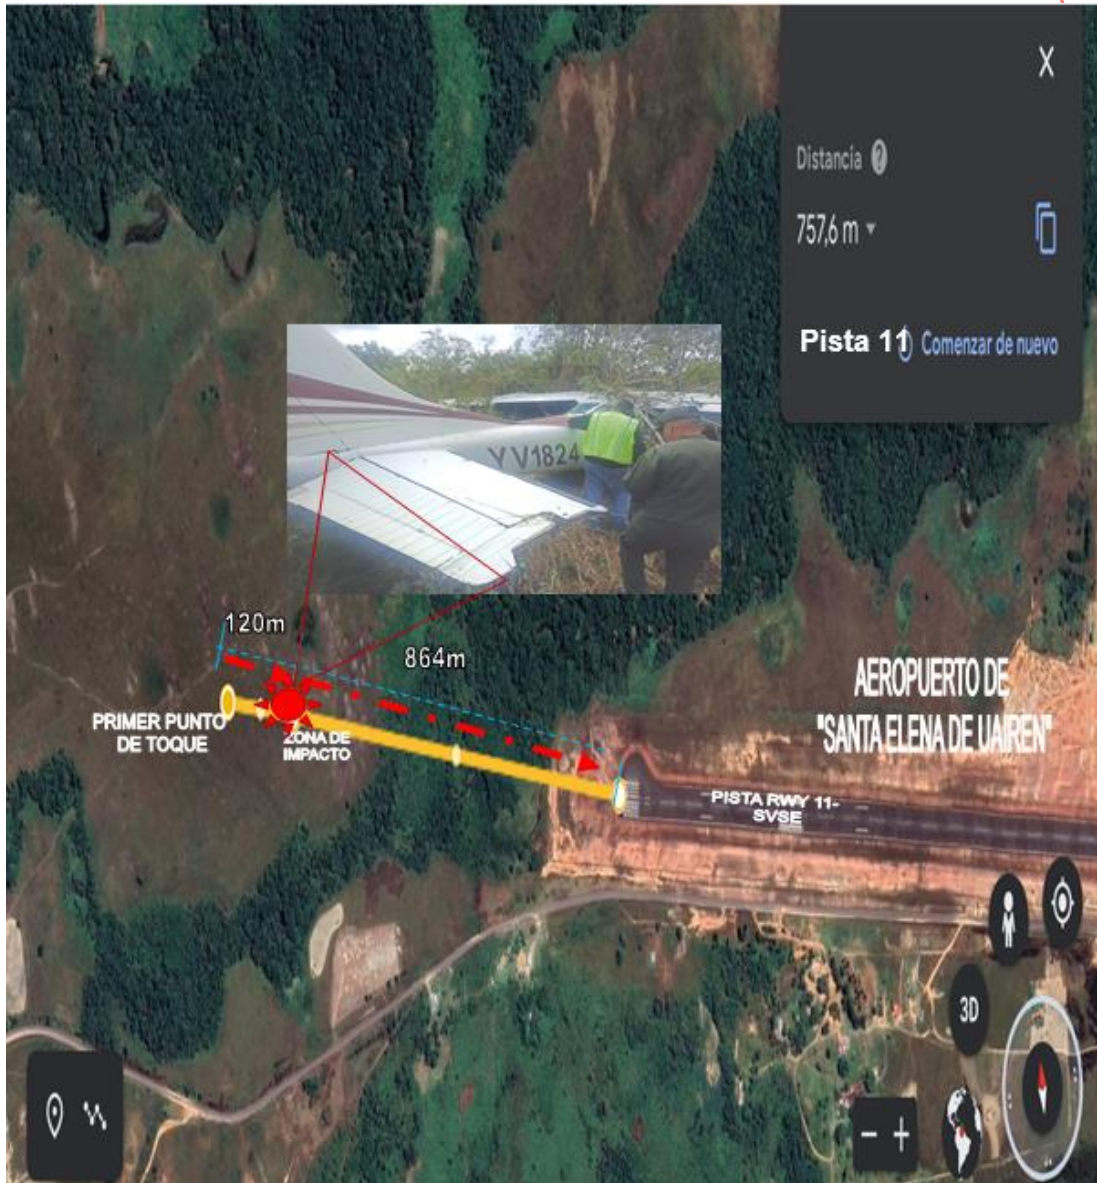
En la imagen de la parte inferior se describe el lugar en donde quedo la aeronave posterior a impactar con la vegetación. La aeronave quedo aproximadamente a 0.5 NM del aeropuerto de SVSE en línea recta.

Figura 11. Trayectoria del accidente YV1824.
Fuente: Investigador encargado

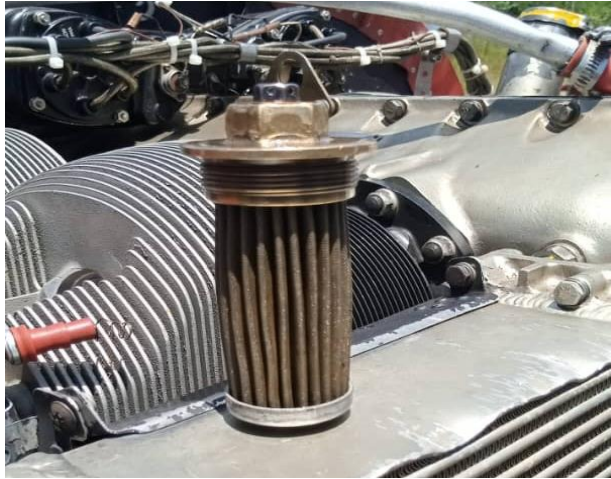
Figura 13. Chequeo De Filtro De Aceite.

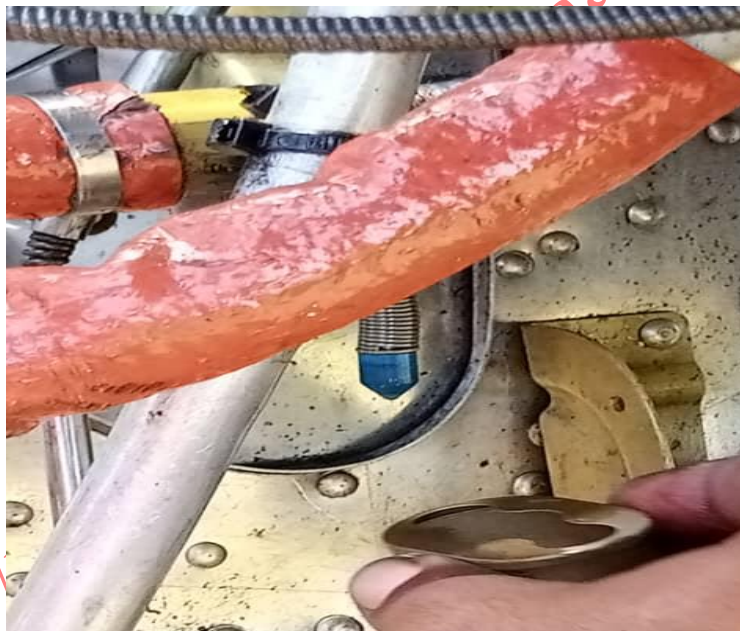
- Se chequearon líneas de combustibles y se encuentran en buen estado.

Figura 14. Líneas De Combustible
