INFORME PROVISIONAL

EXPEDIENTE N° 043/2021

ACCIDENTE DE AVIACIÓN

MODELO: 690A TURBO COMMANDER

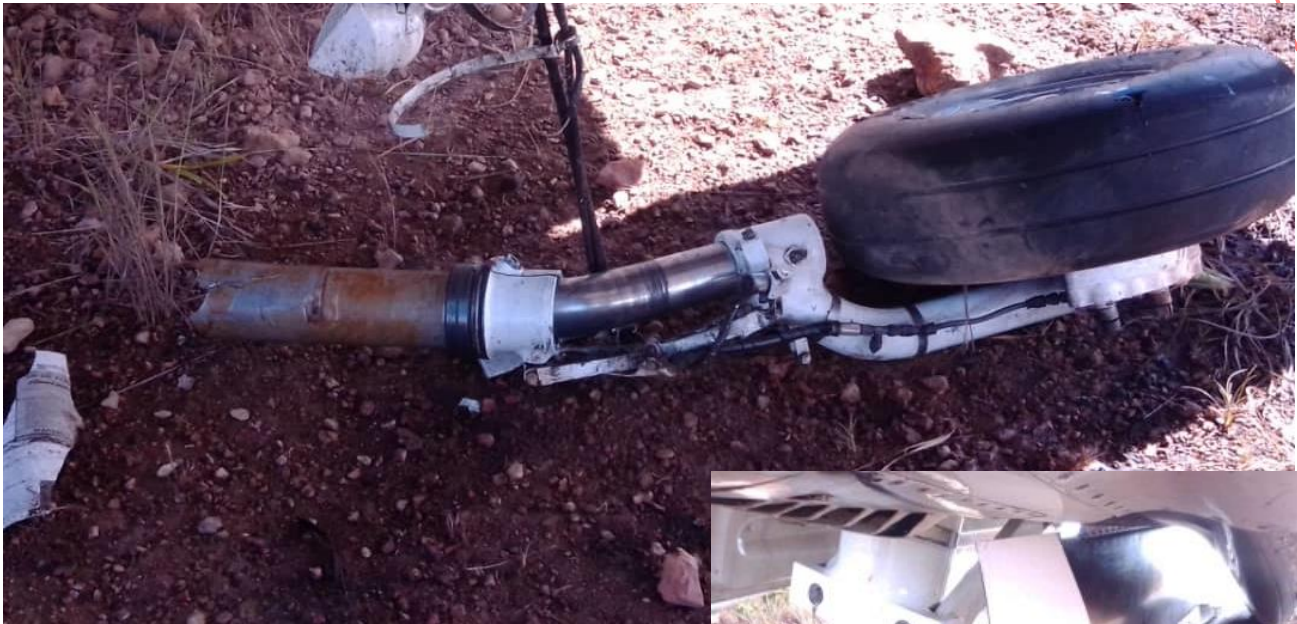
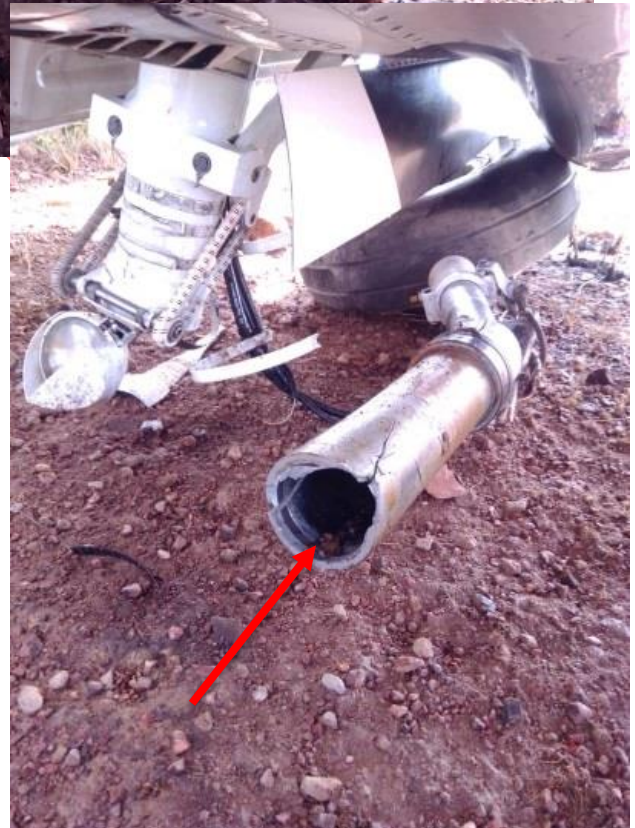
Imagen 9. Tren Principal Izquierdo

- Se tomó fotografía al caucho del tren principal izquierdo quedando como evidencia marcas de derrape y frenado.
- Se encontró evidencia del tren principal izquierdo partido en el Trunnion por sobreesfuerzo.

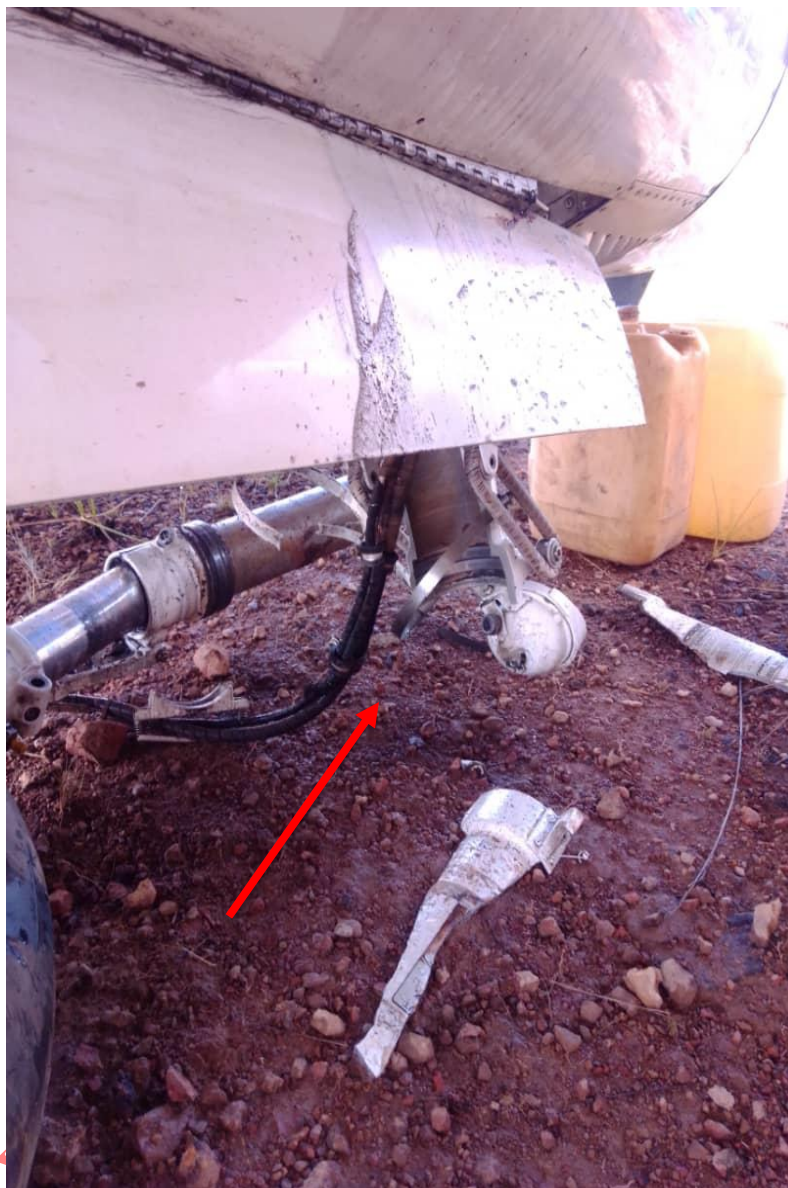
- Se evidenció el arnés eléctrico del taxi light del tren principal izquierdo partido post impacto.

imagen 10. Taxi light tren izquierdo partido

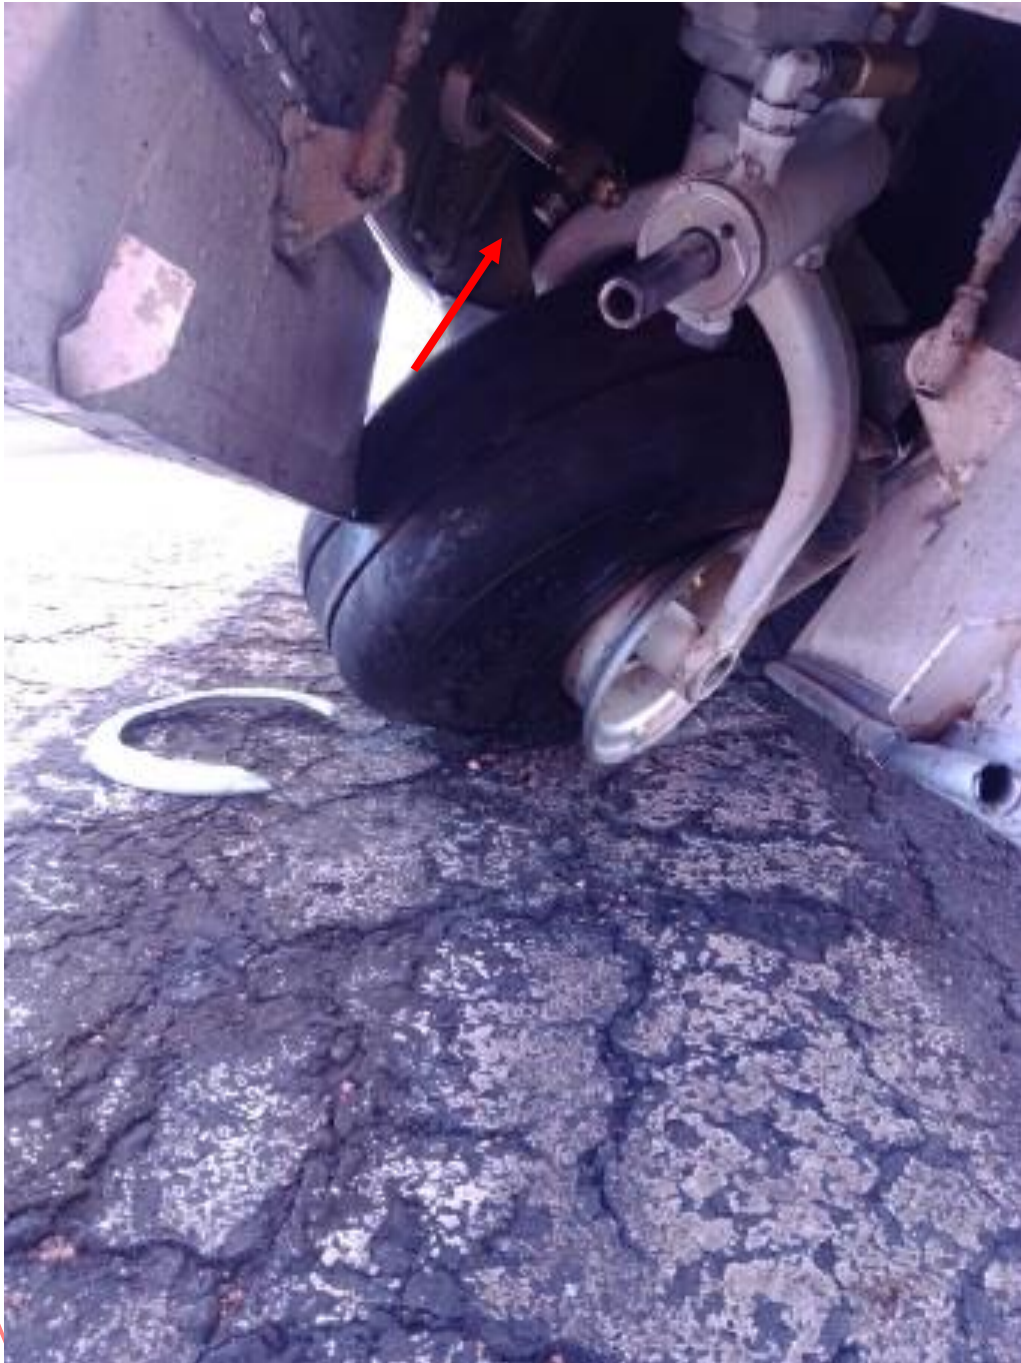
Imagen 11. Tren de nariz

- Se verificaron las líneas de freno del tren principal izquierdo y derecho las cuales no sufrieron daños.
- Se observó el tren de nariz con daños de importancia, posiblemente fracturado y con evidencia notoria del ring partido.

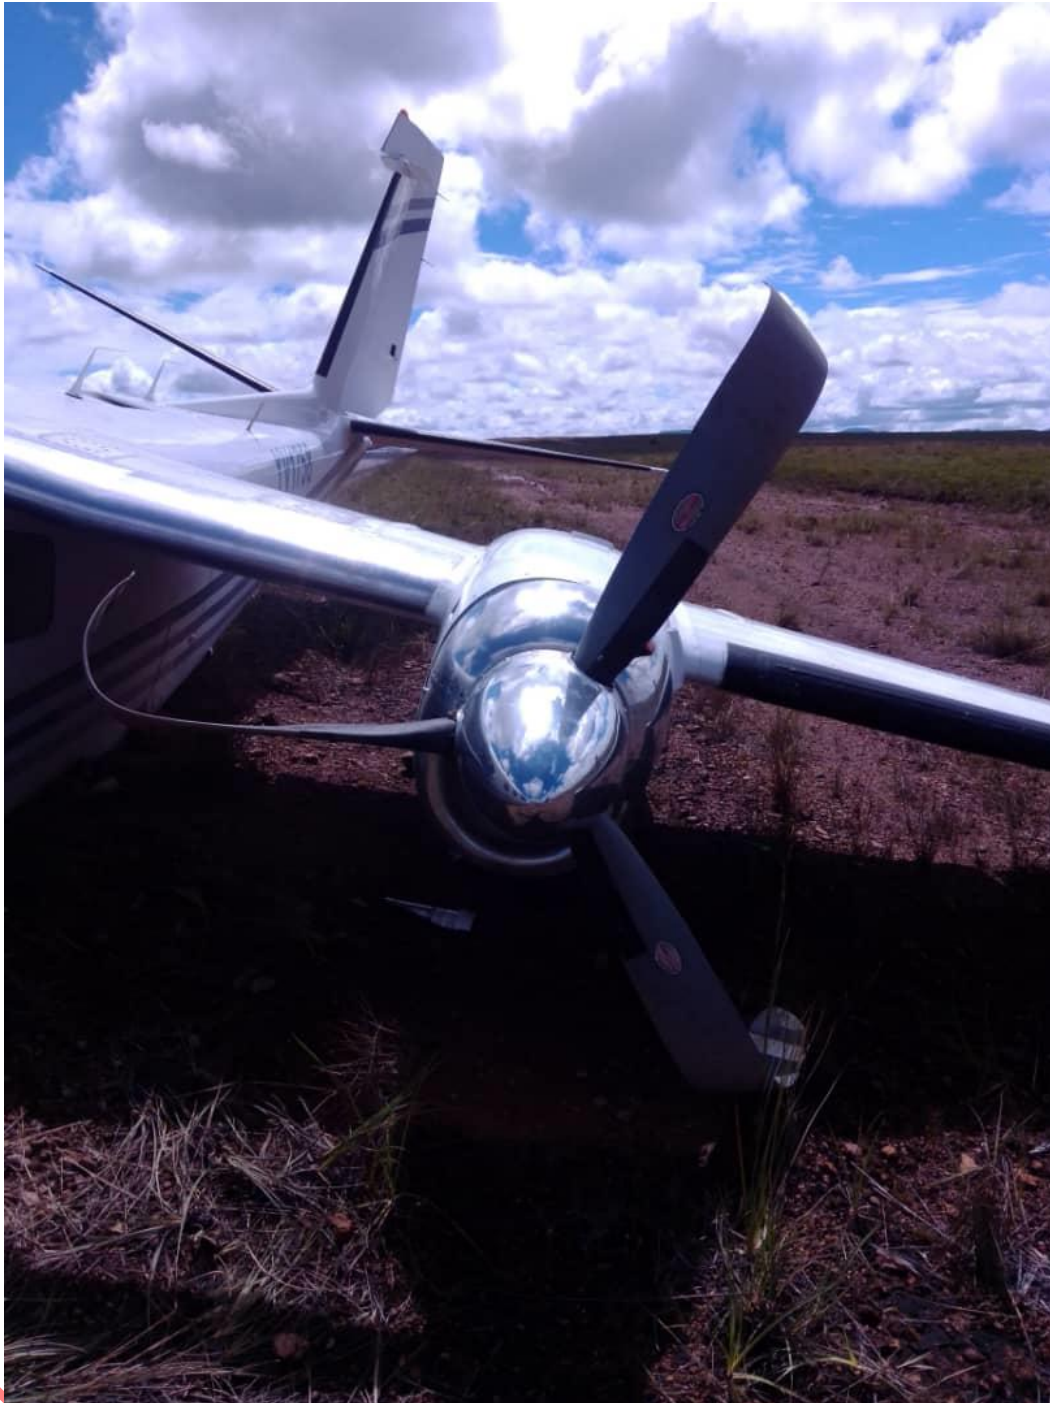
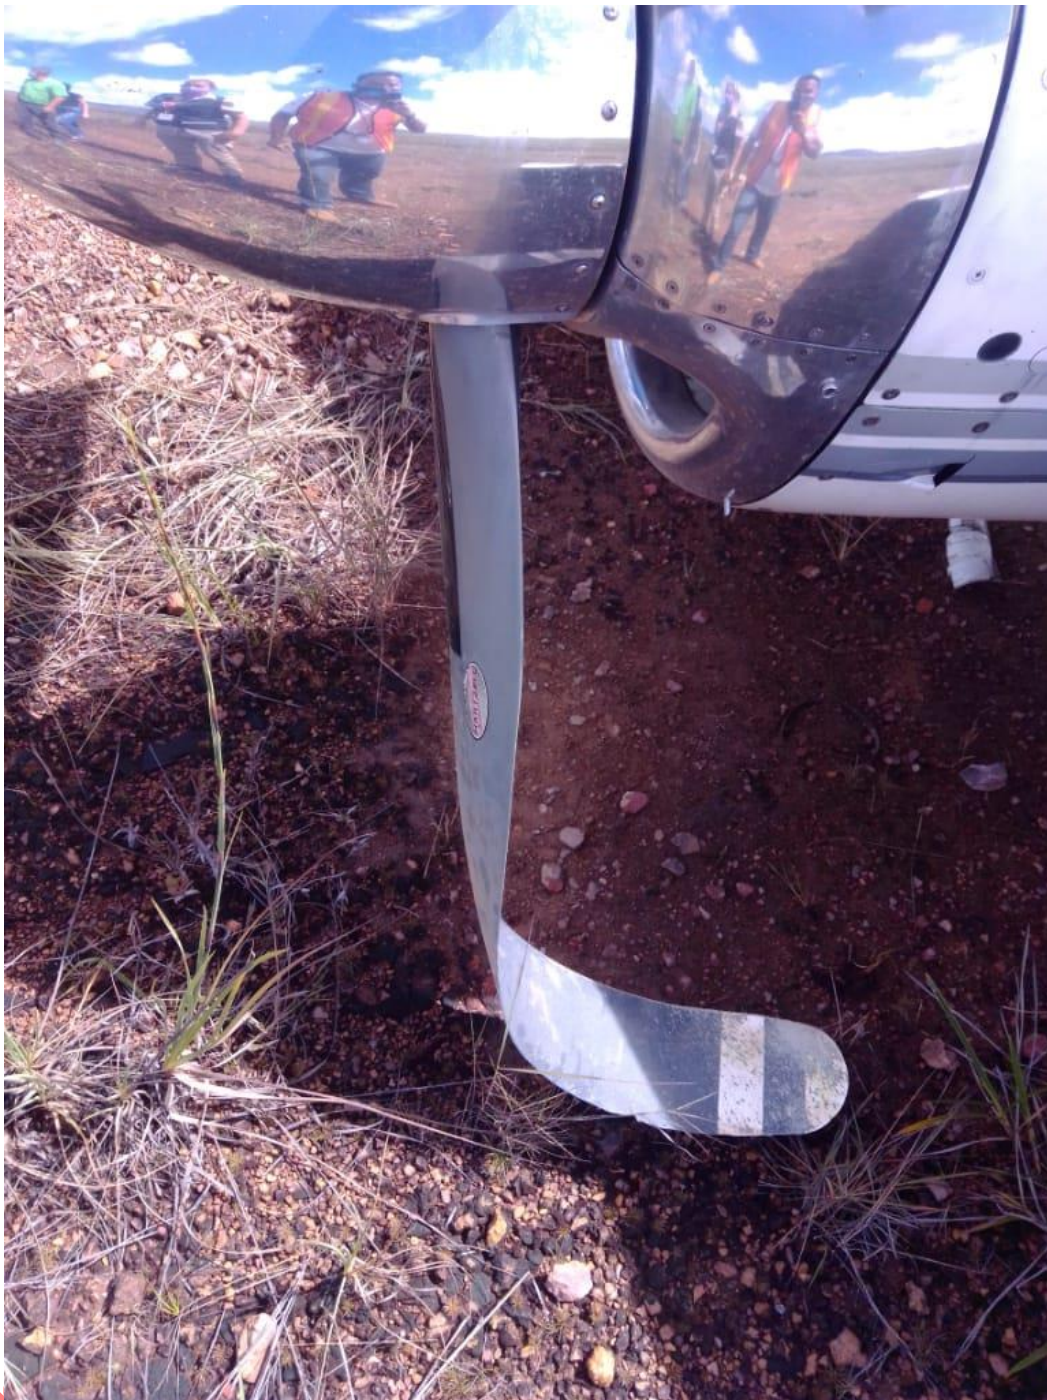
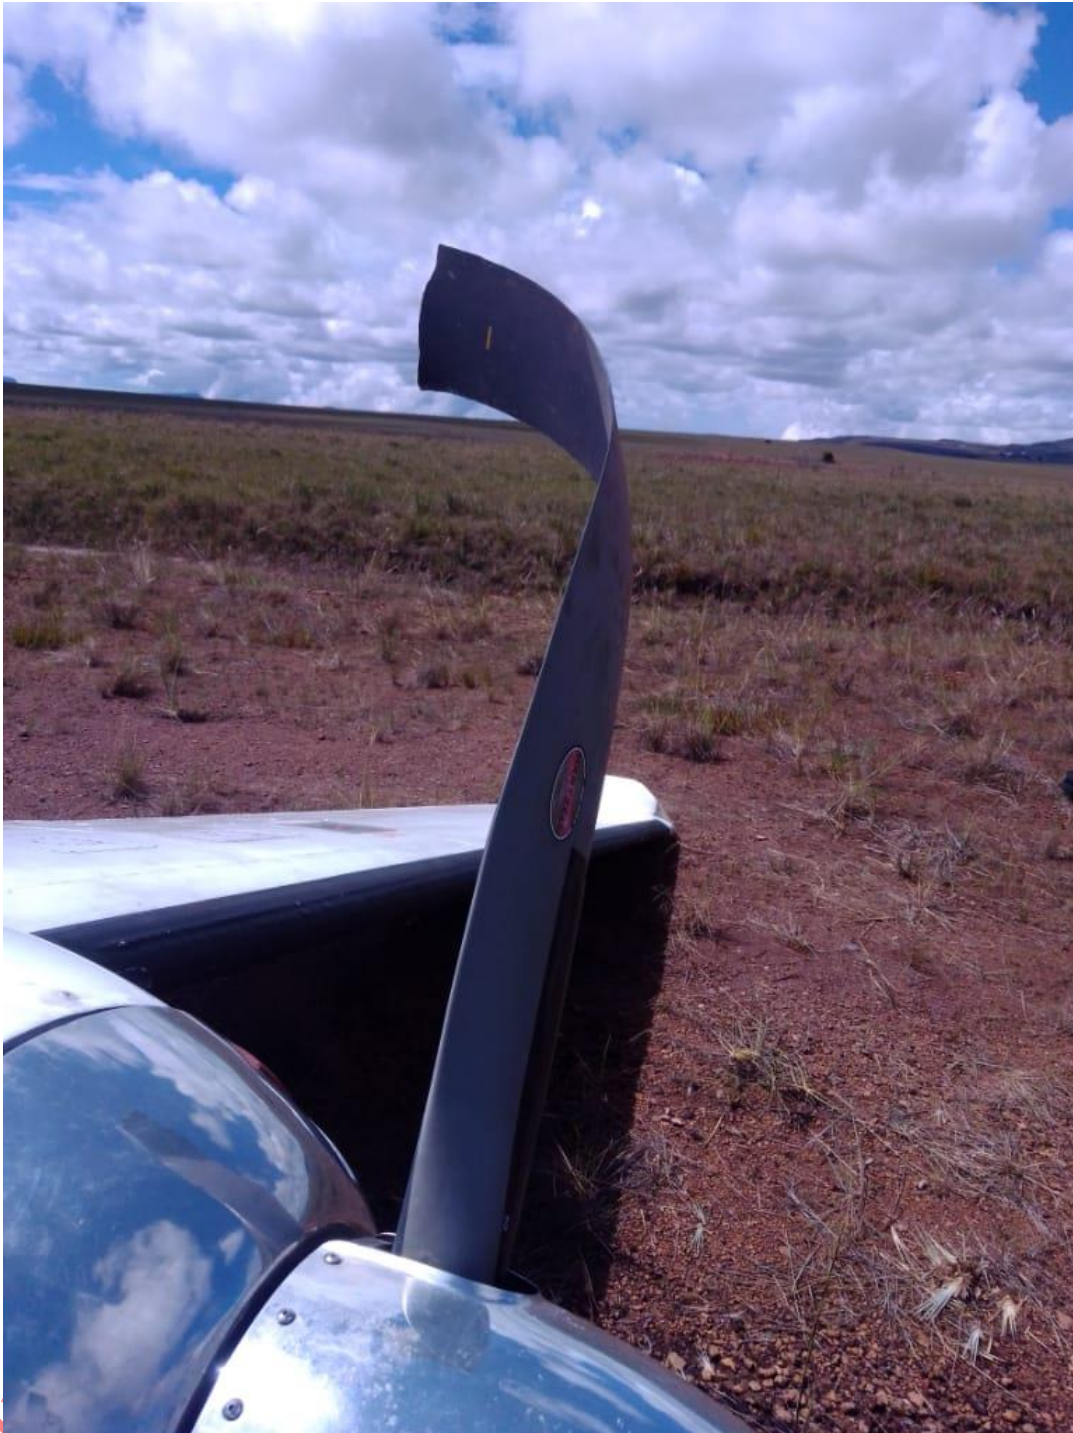
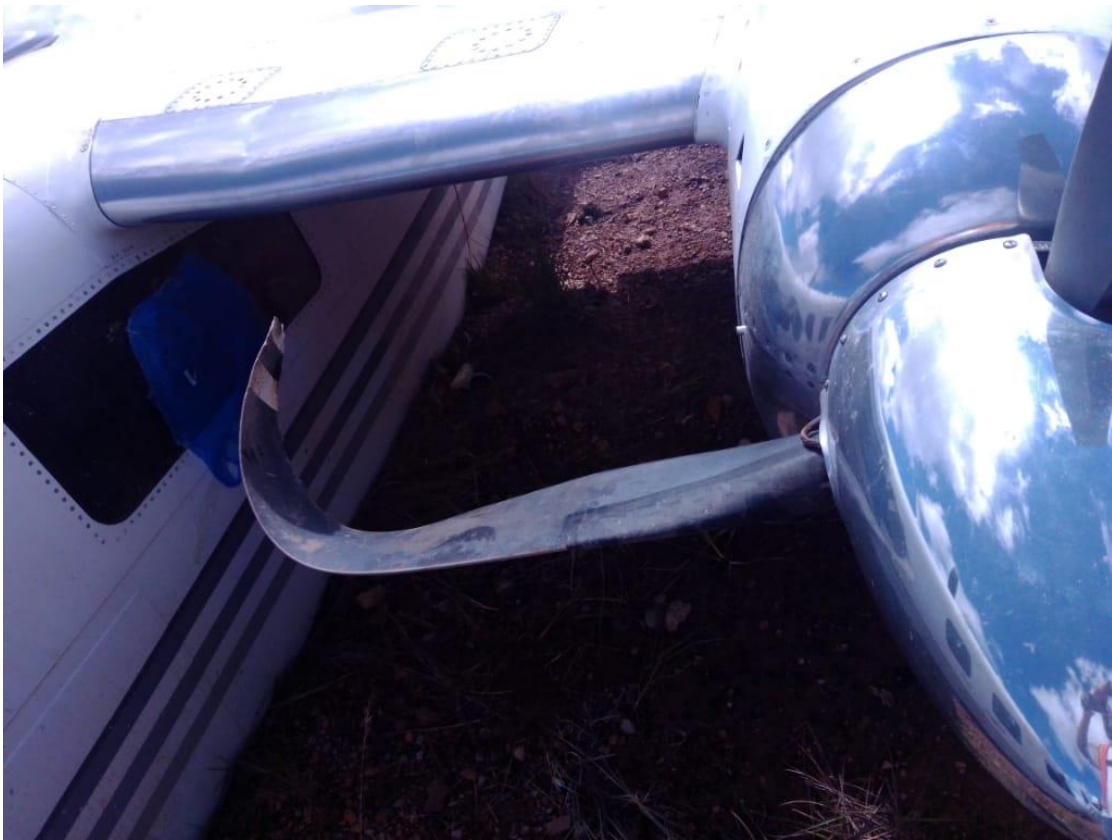
- Se observó palas de la hélice del motor izquierdo con torsión producto del impacto con el terreno

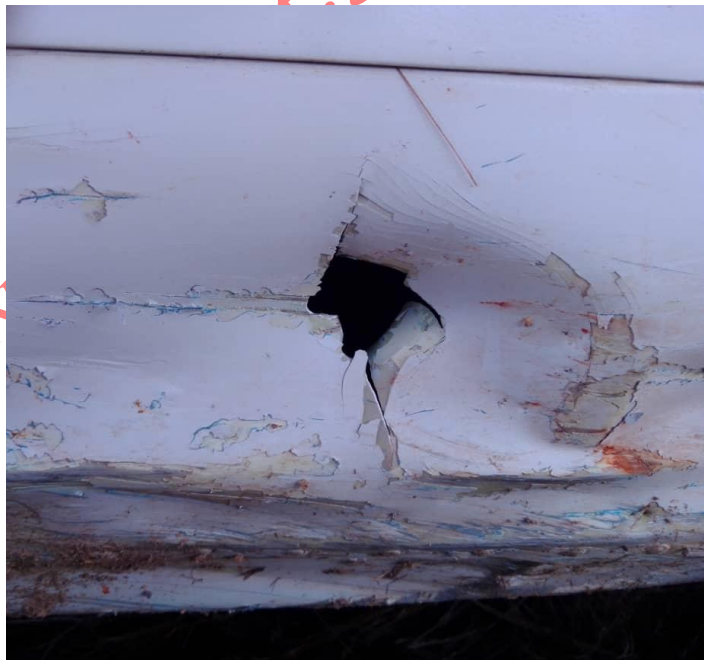
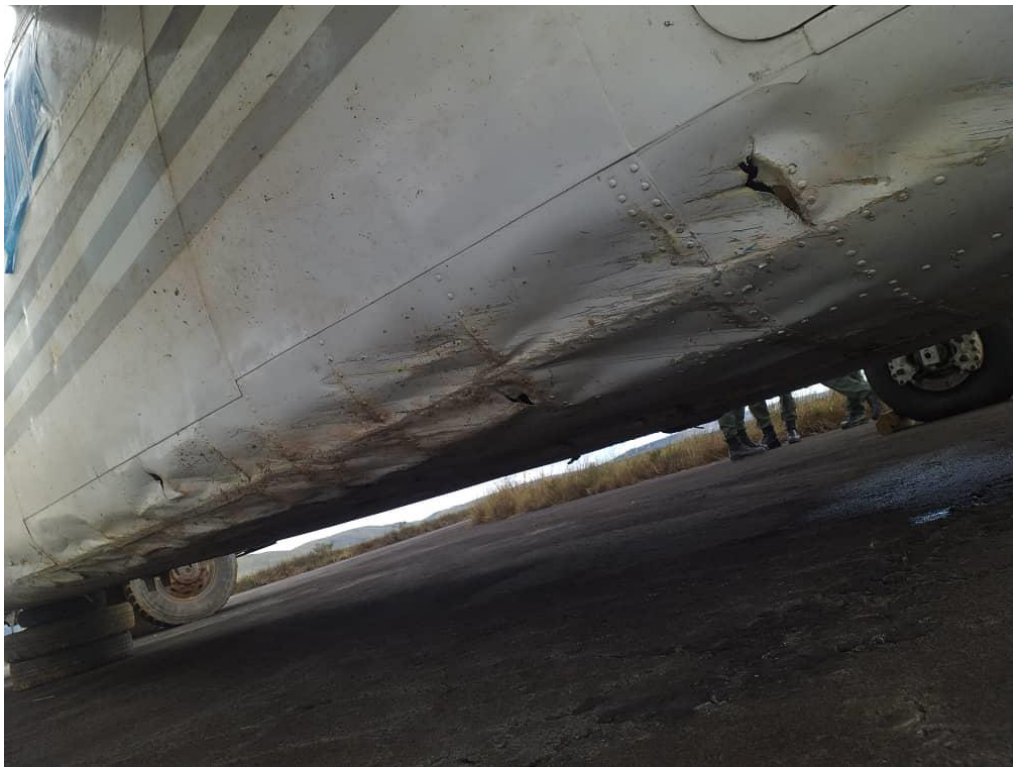
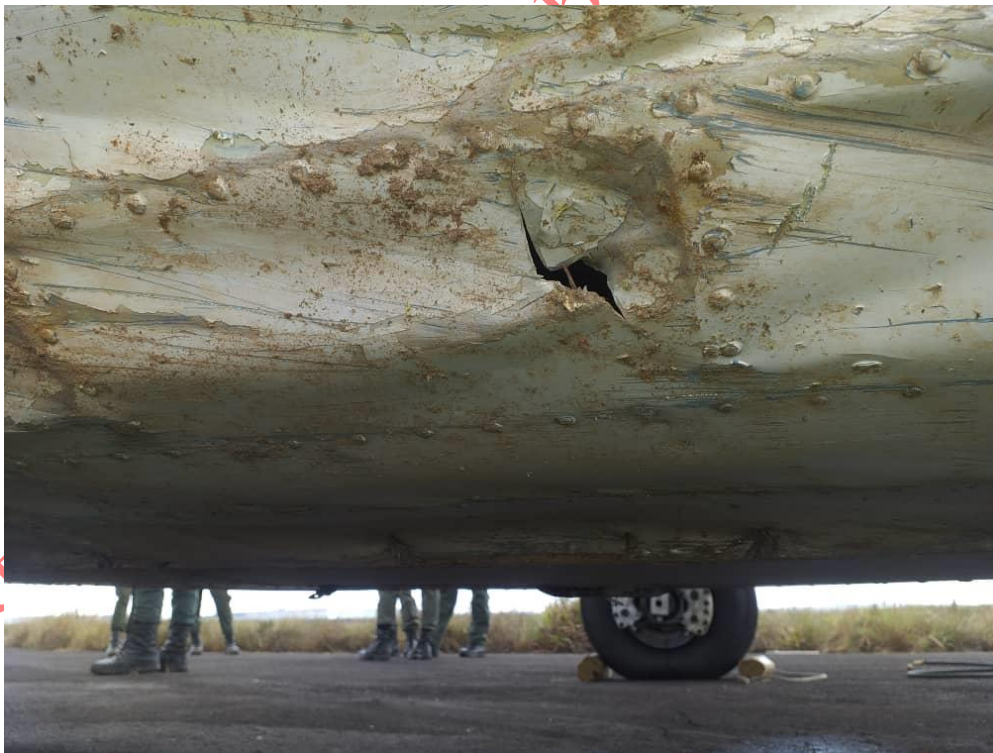
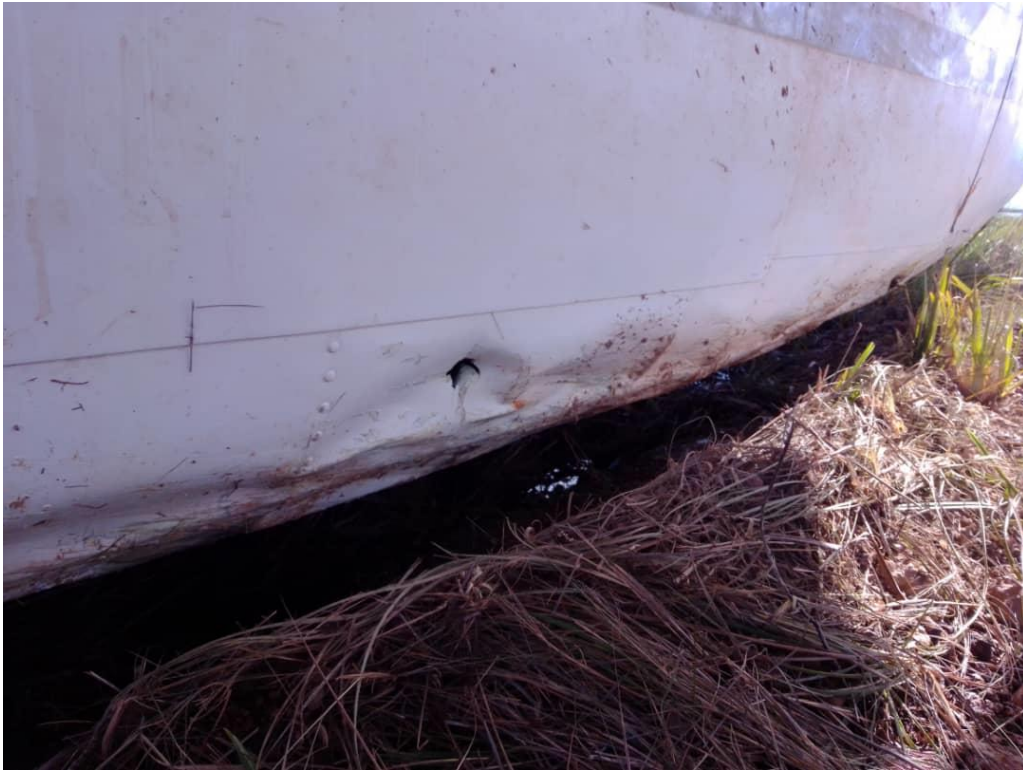
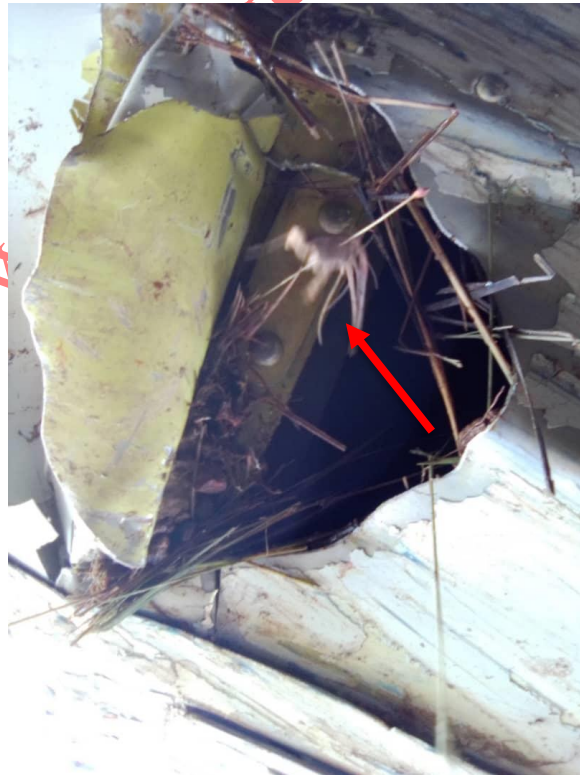
- Se observaron daños en la parte inferior izquierdo del laminado.
