# INFORME PROVISIONAL

EXPEDIENTE 045/2021

## ACCIDENTE DE AVIACIÓN

MODELO: **U206G**

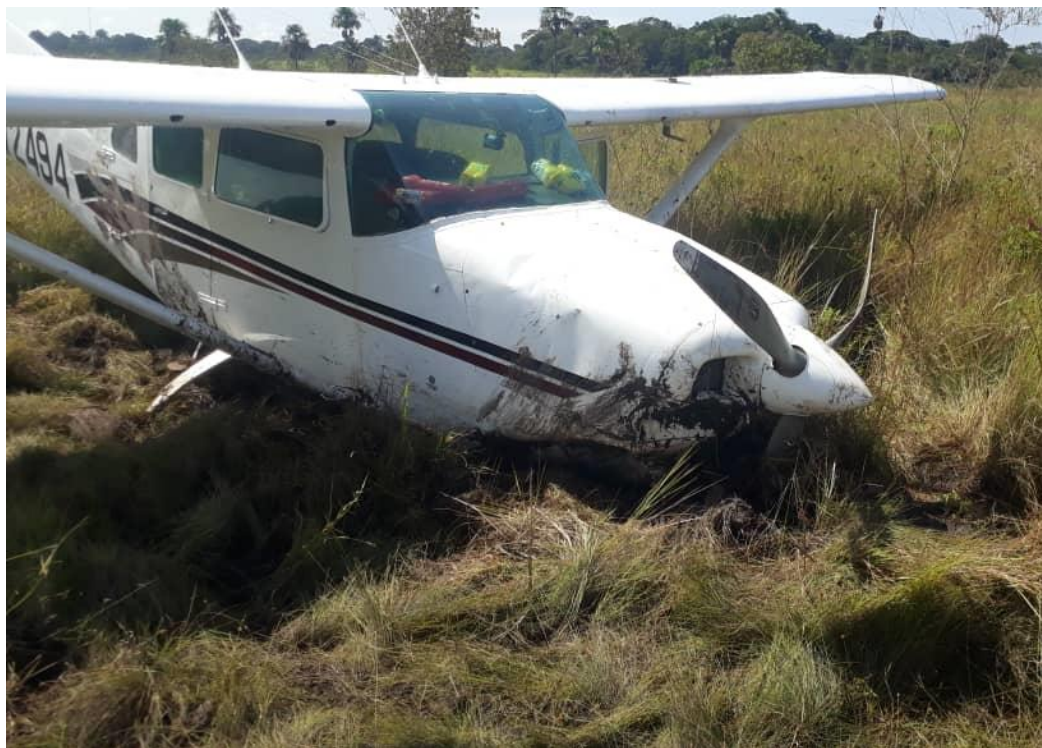
**Imagen 1.** Sitio donde quedó la aeronave con el tren de aterrizaje principal hundido en el pantano, las hélices ligeramente dobladas hacia atrás por impacto sin potencia

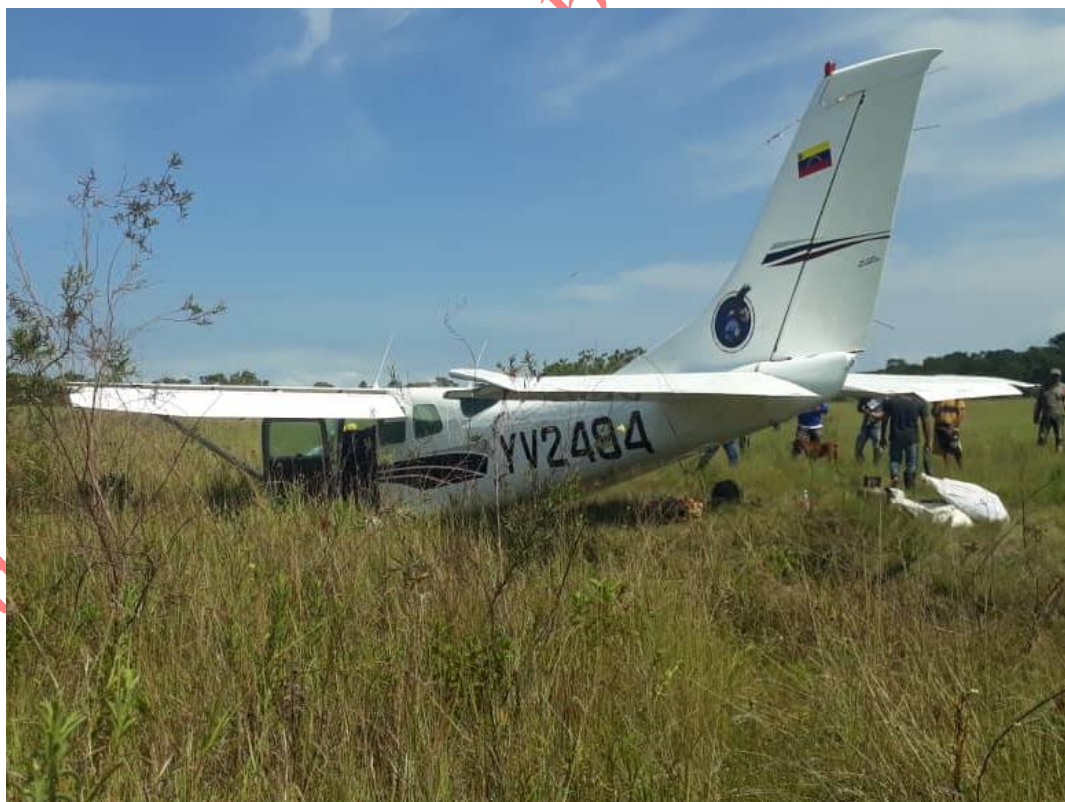
**Imagen 2.** Vista posterior de la aeronave

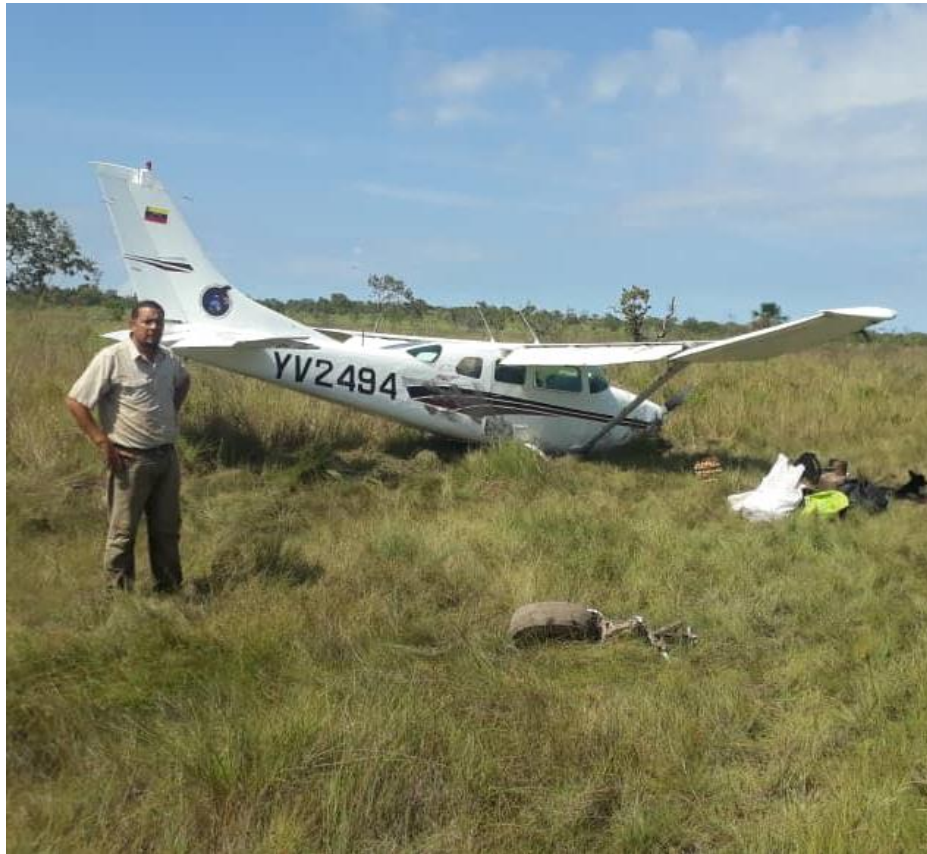
Imagen 3. Vista lateral derecho

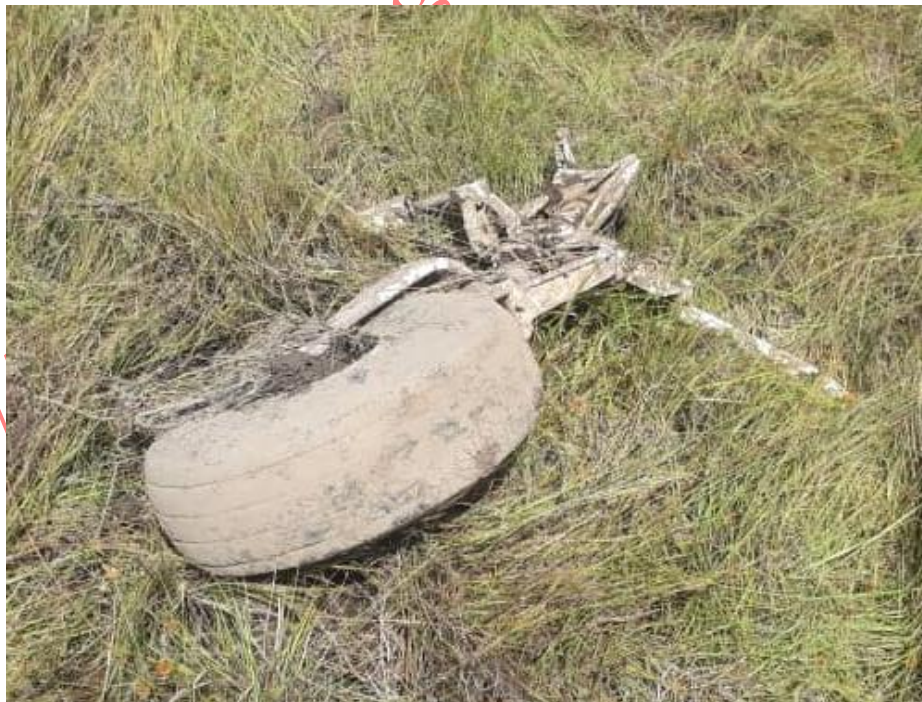
Imagen 4. Tren de nariz fracturado

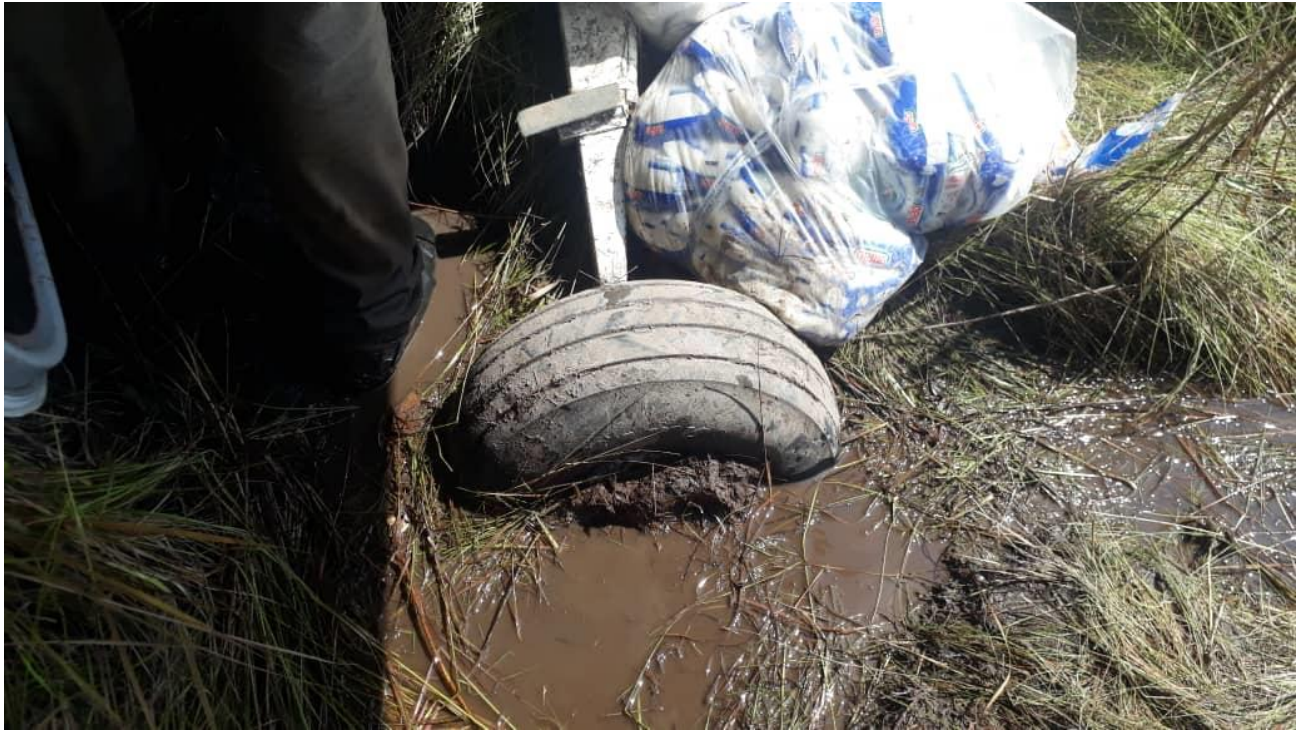
Imagen 5. Tren principal hundido en el pantano

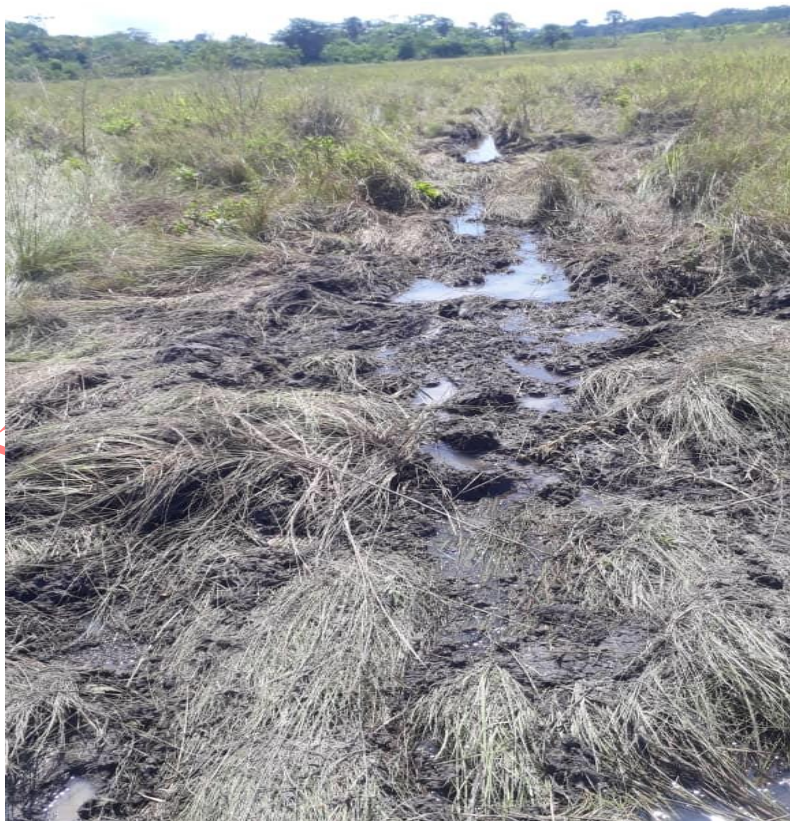
Imagen 6. Recorrido del tren de aterrizaje en el pantano.

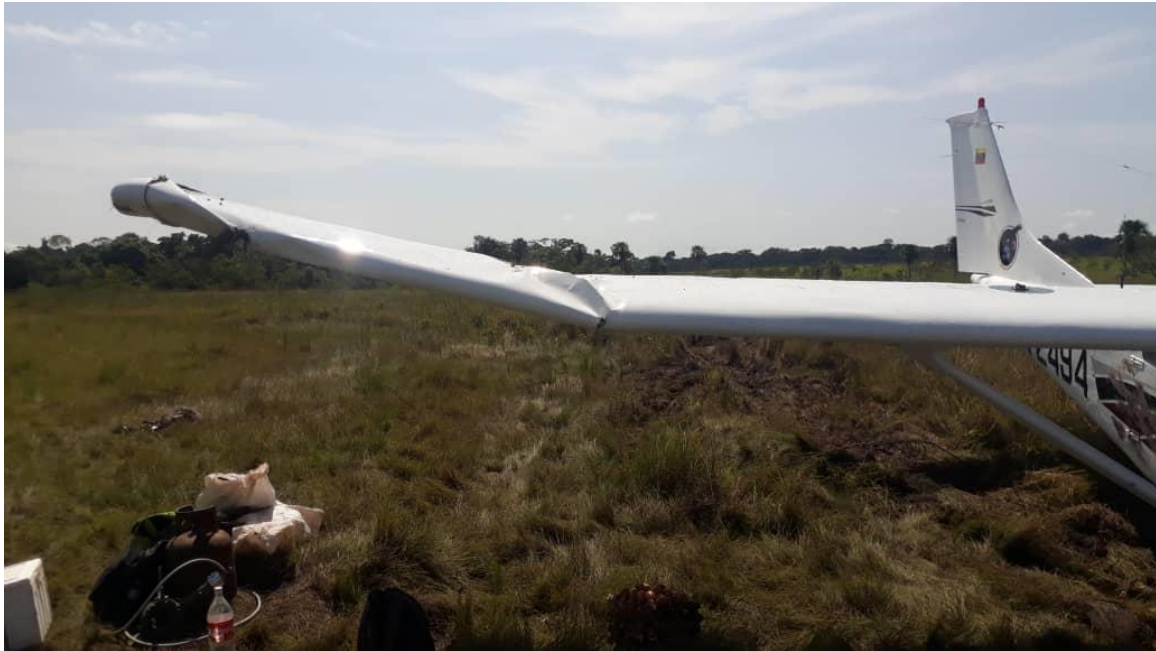
**Imagen 7.** Extremo del ala derecha doblada por impacto contra el terreno.
