EXPEDIENTE: 046/2022

INFORME PROVISIONAL

ACCIDENTE DE AVIACIÓN ARC

MATRÍCULA: YV2719

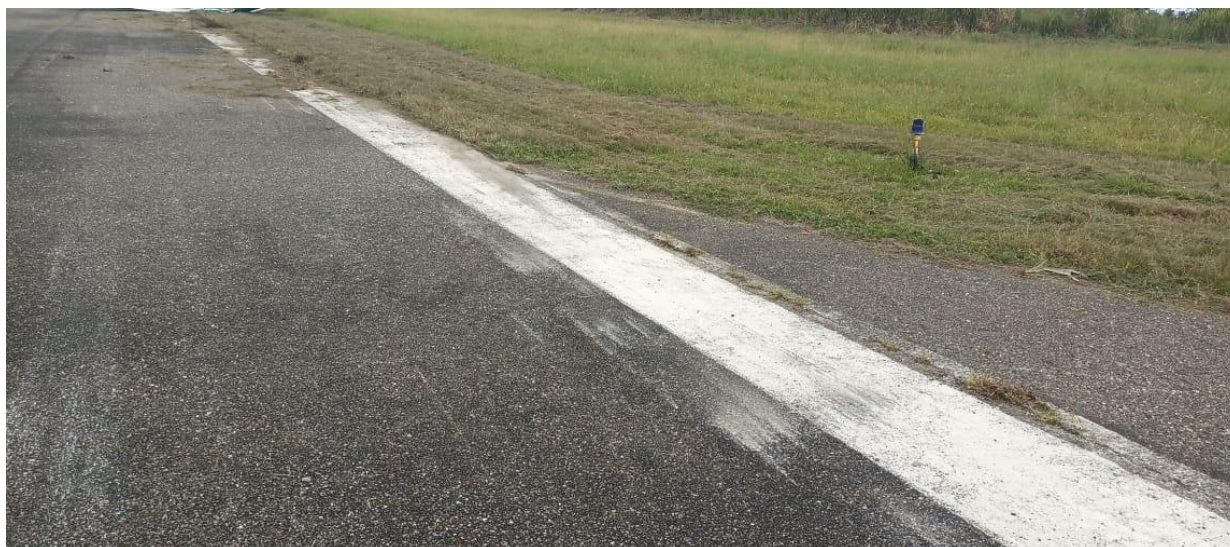
Imagen 1. Marcas dejas en la pista
Fuente: Investigador Encargado. **Año:** 2022

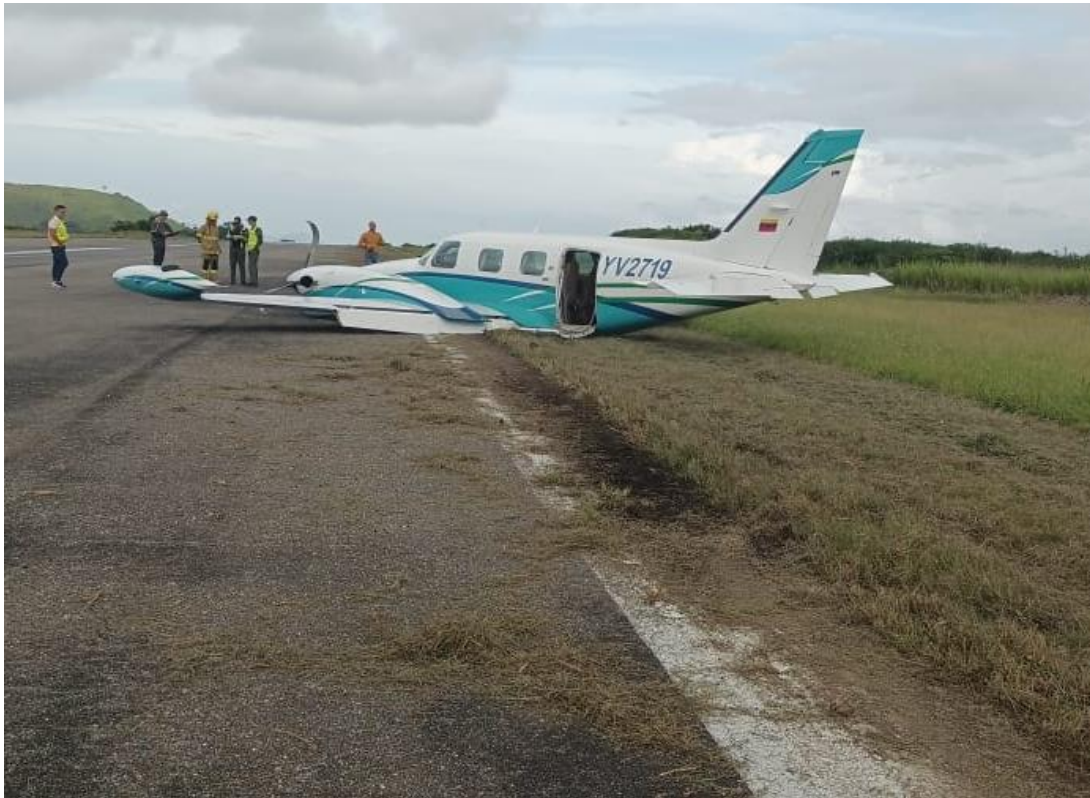
Imagen 2. Posición de la aeronave YV2719 después del aterrizaje.
Fuente: Investigador Encargado. **Año:** 2022

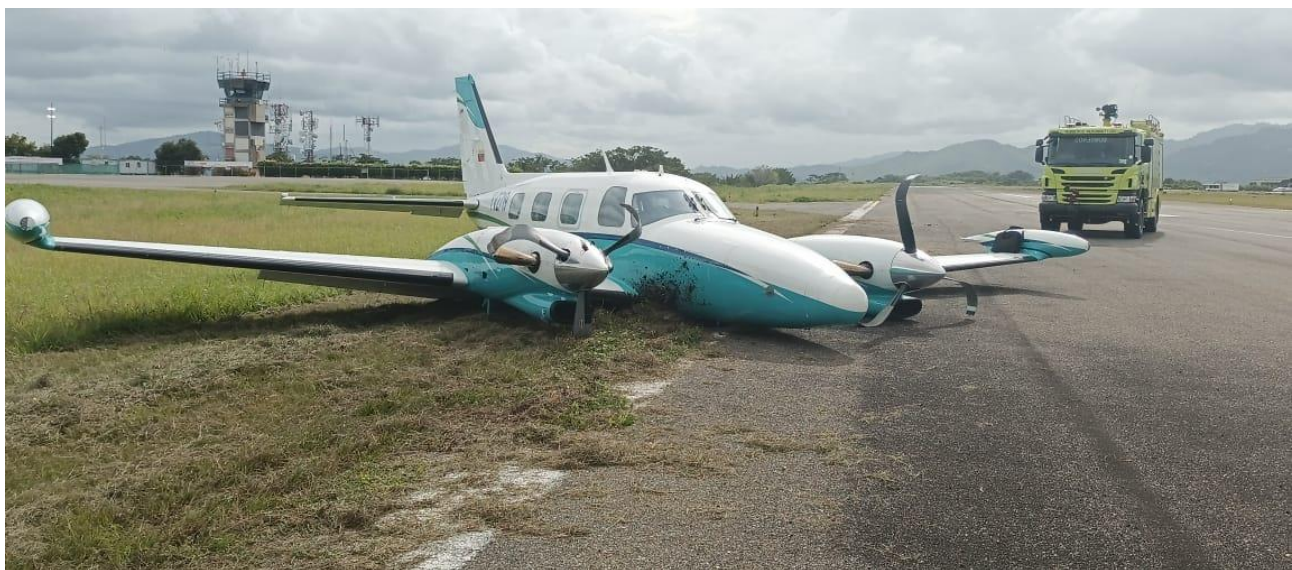
Imagen 3. Posición de la aeronave YV2719 después del aterrizaje.
Fuente: Investigador Encargado. **Año:** 2022.

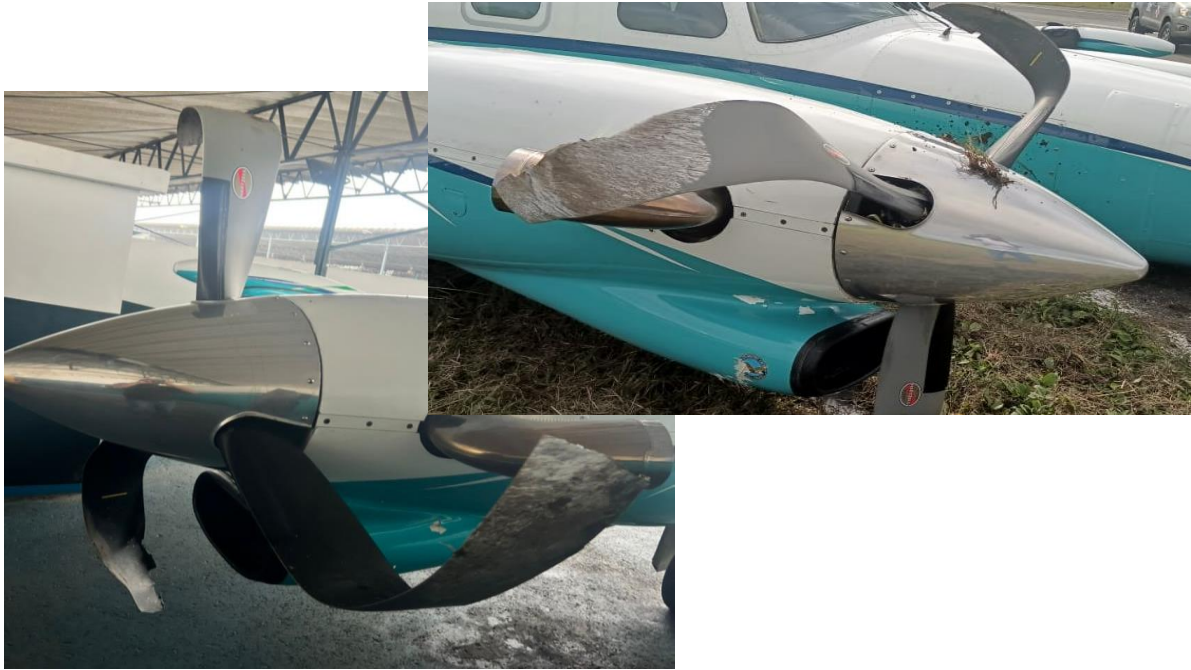
- ❖ Ambas Hélices (Palas)
 - ❖ Ambas secciones de borde de ataque del ala entre el fuselaje y los motores
 - ❖ Ambas superficies de Flap

Imagen 5. Torsión en las palas motor derecho RH
Fuente: Investigador Encargado. **Año:** 2022.

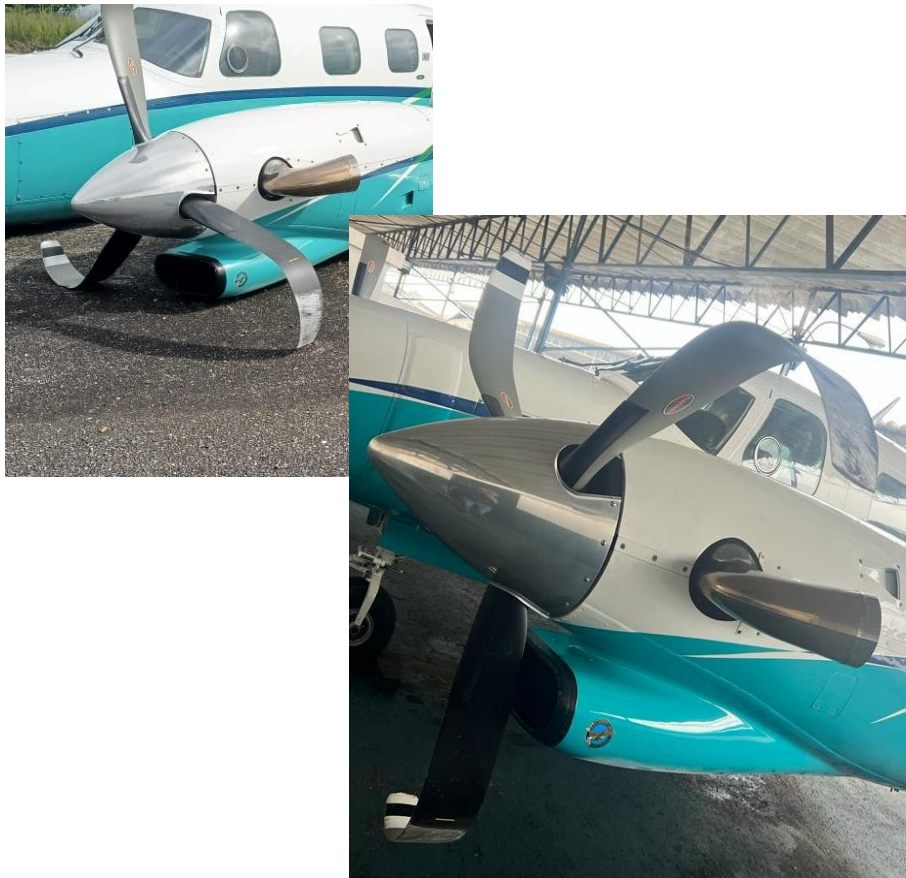
Imagen 6. Torsión en las palas motor izquierdo LH
Fuente: Investigador Encargado. **Año:** 2022.

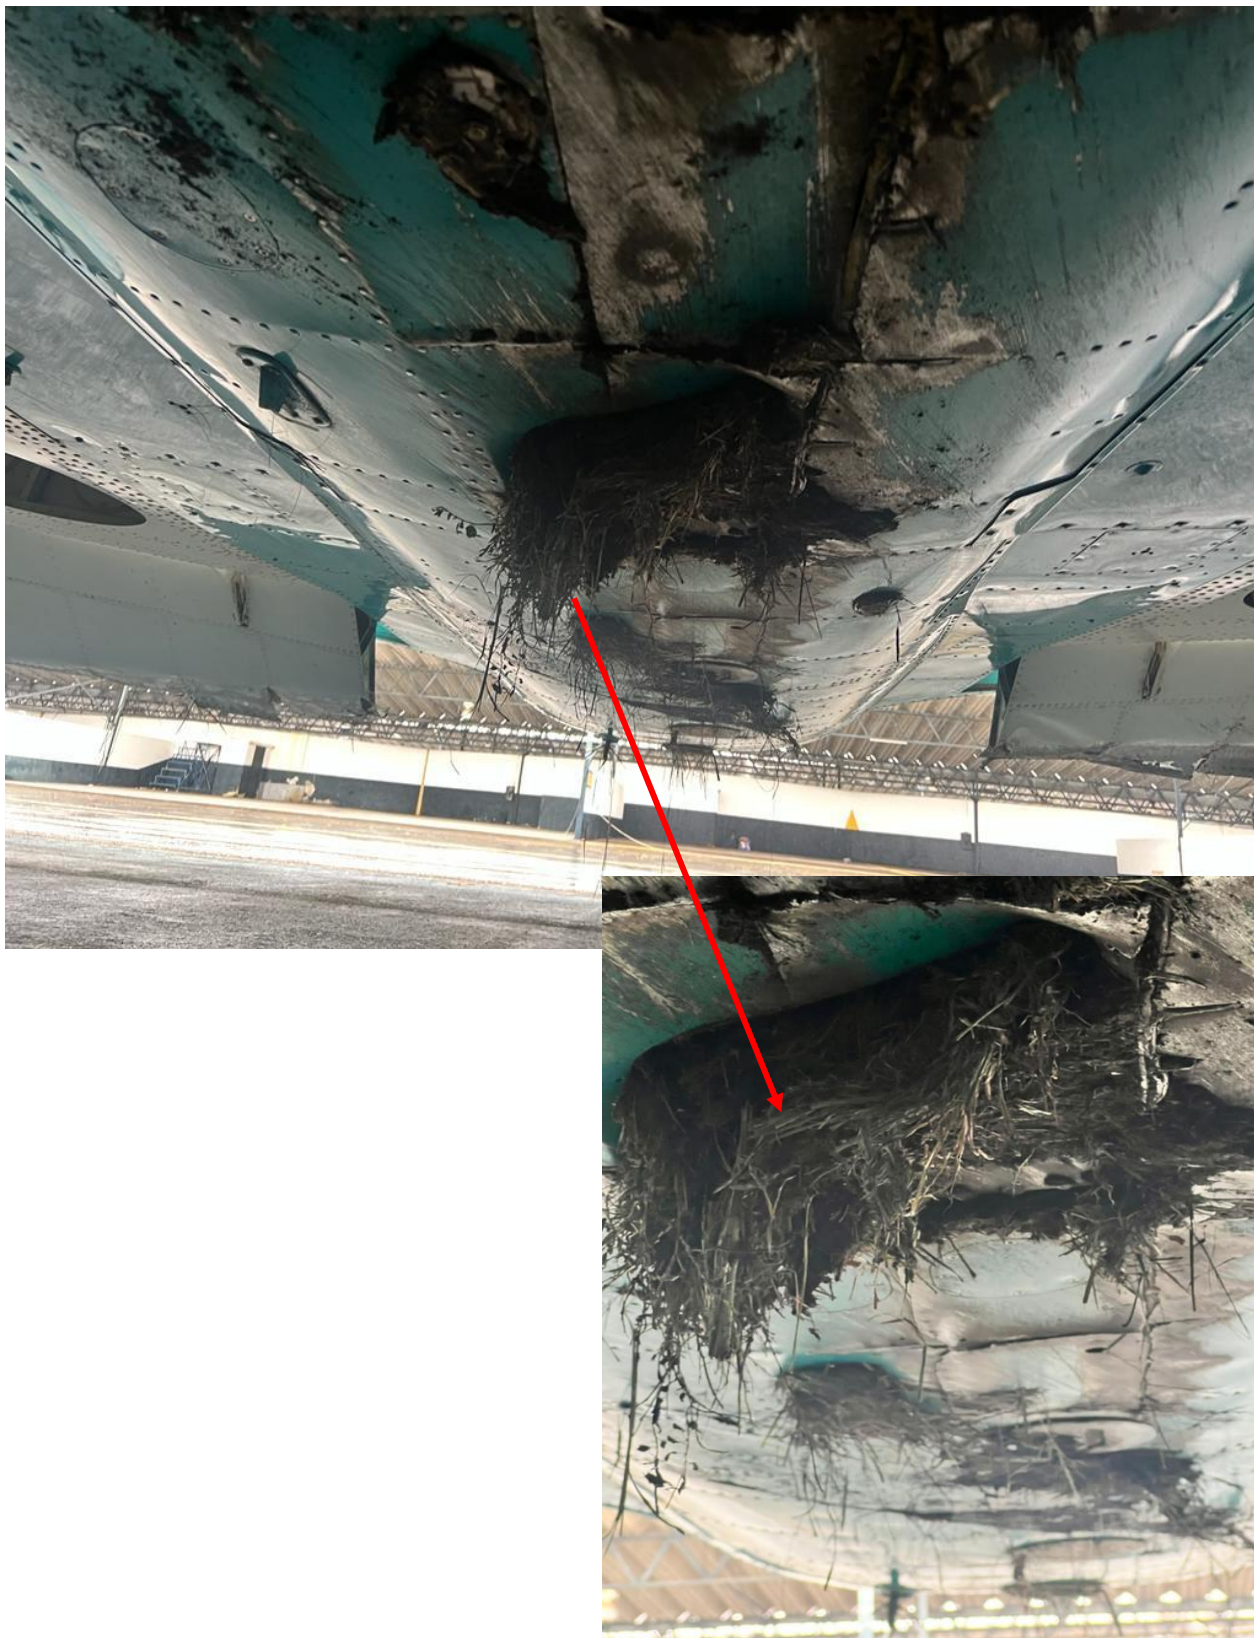
- ❖ Daños en las láminas a lo largo del fuselaje inferior de la aeronave
 - ❖ Compuertas del Tren de aterrizaje
 - ❖ Ambos tubos Pilot presentan daños
 - ❖ Ambas capotas de los motores

Imagen 7. Daños en la parte inferior del fuselaje
Fuente: Investigador Encargado. **Año:** 2022.

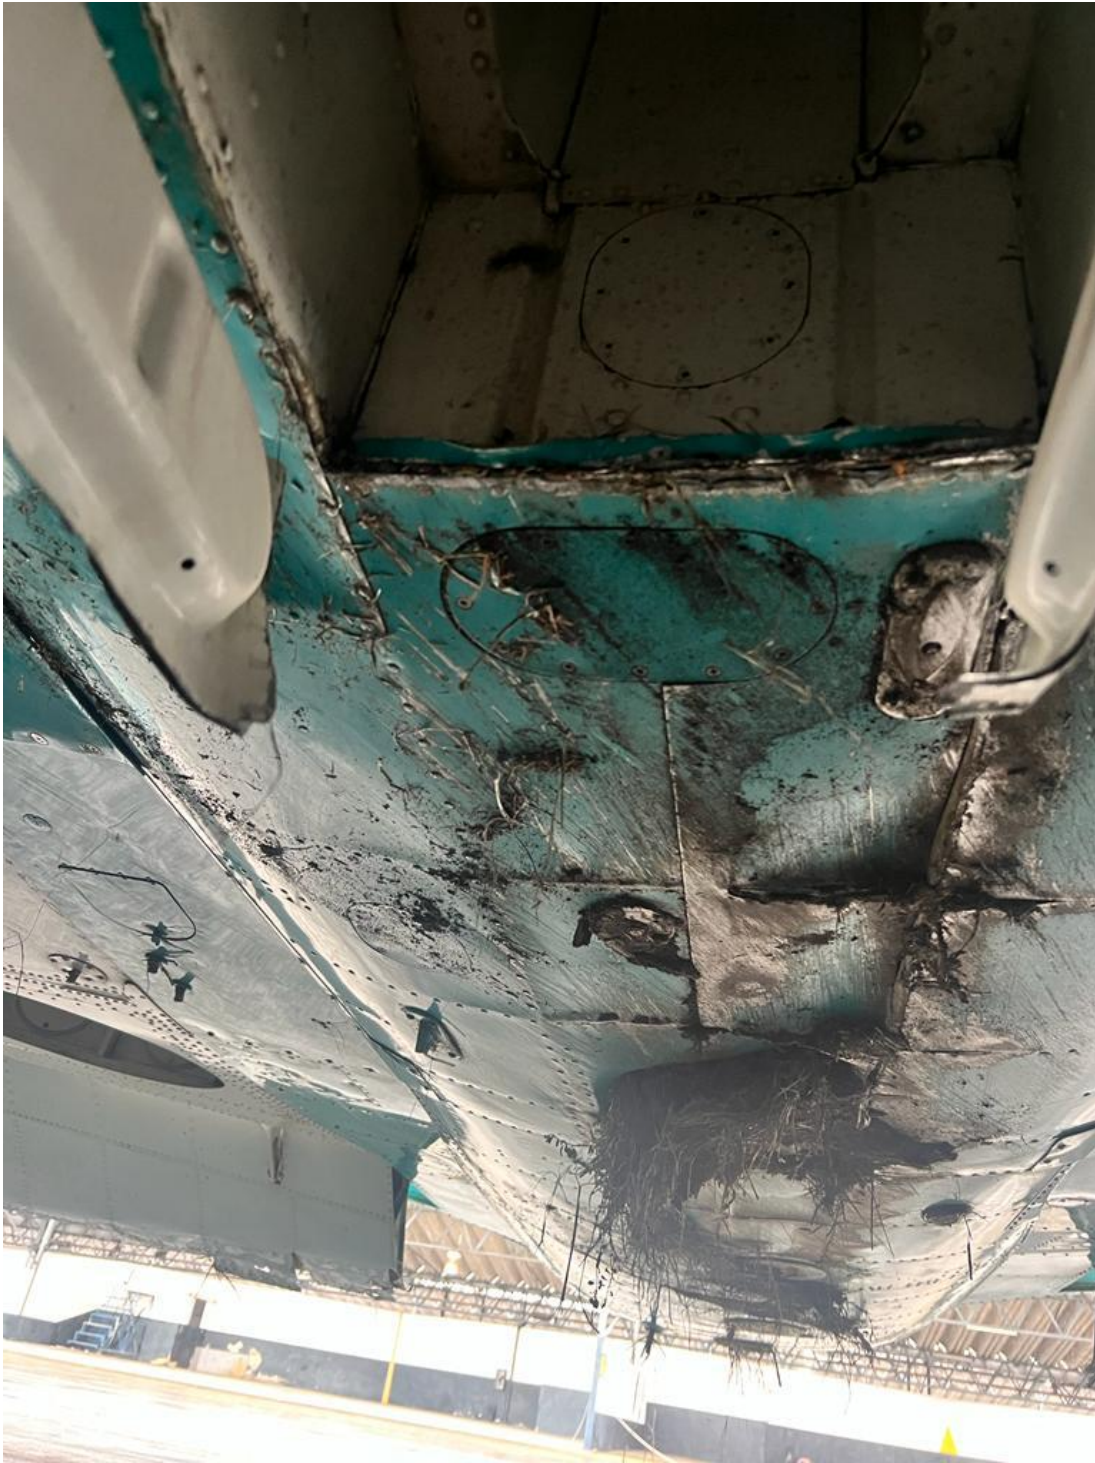
Imagen 8. Daños en la parte inferior del fuselaje
Fuente: Investigador Encargado. **Año:** 2022.

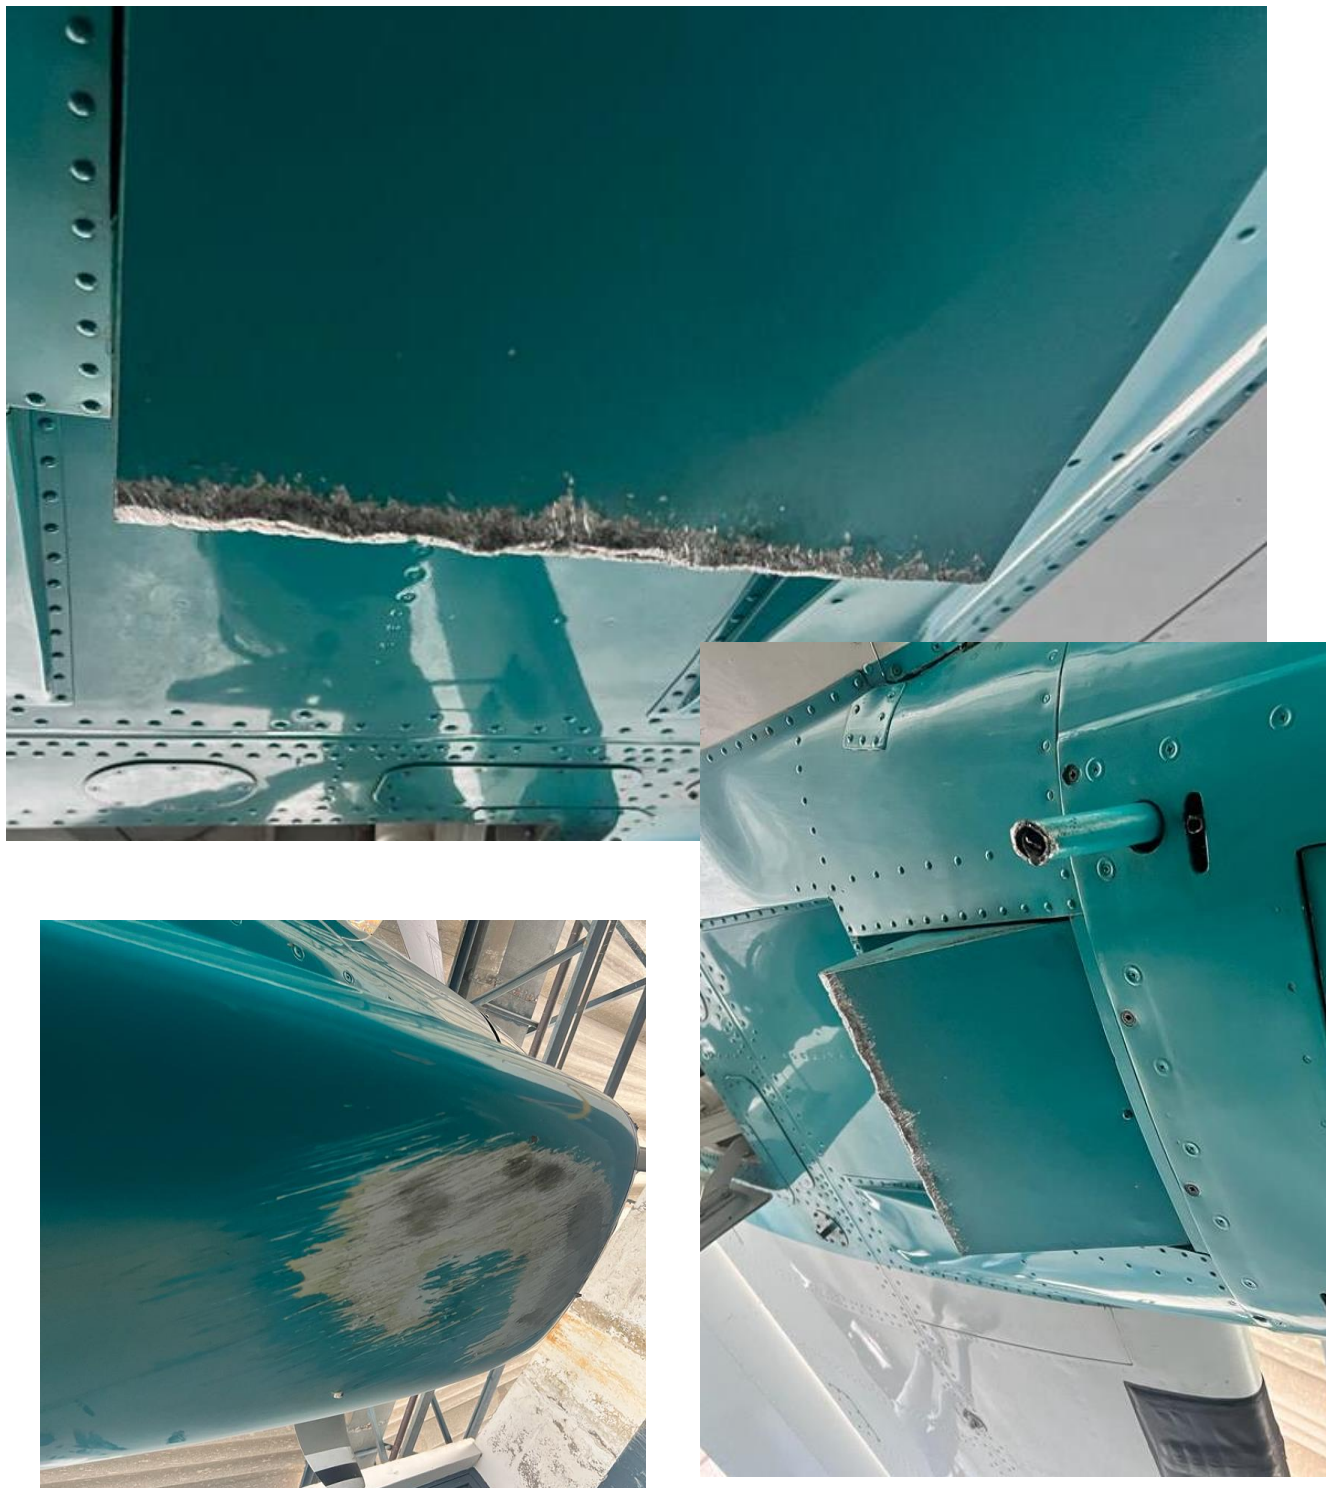
Imagen 9. Daños en la parte inferior del fuselaje
Fuente: Investigador Encargado. **Año:** 2022.

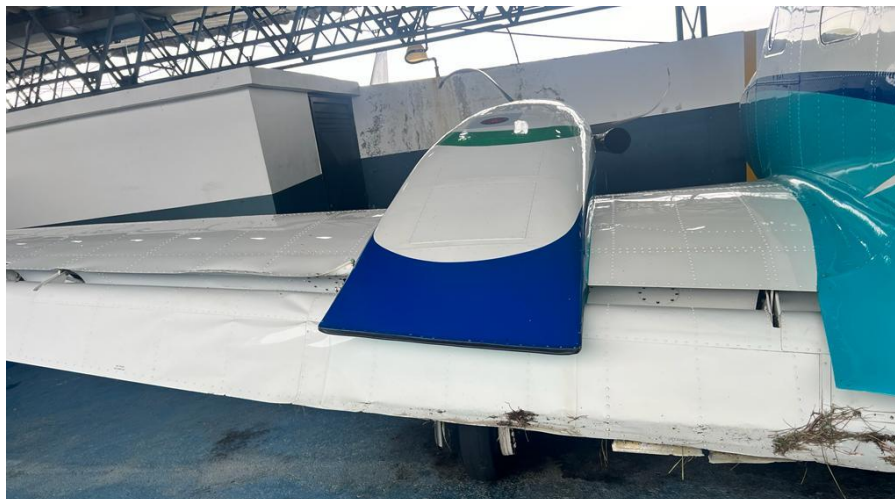
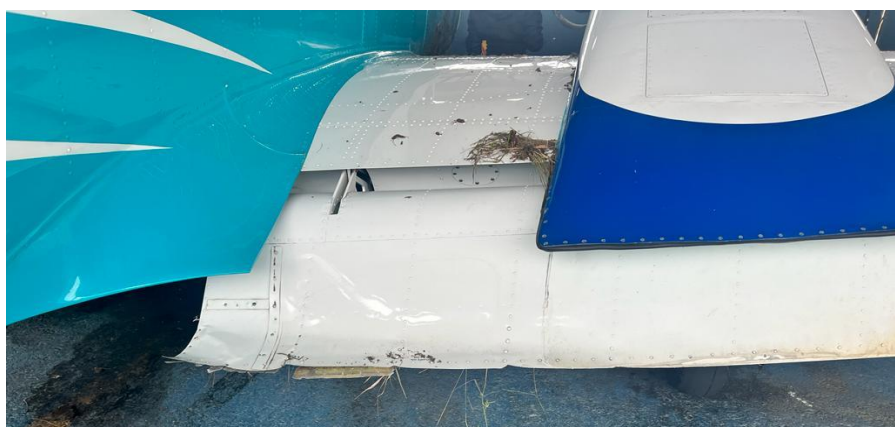
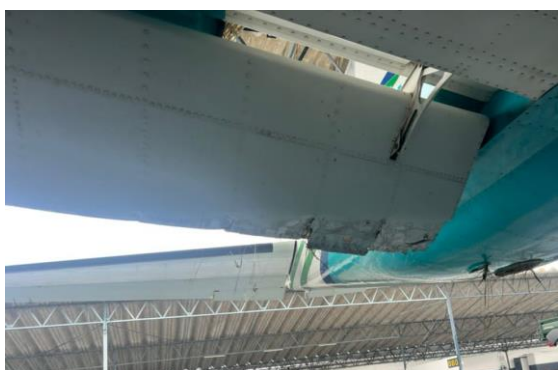
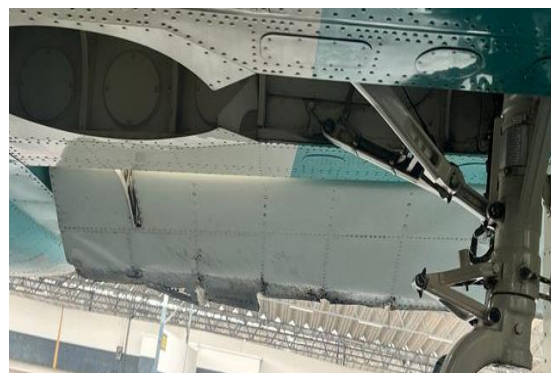
Imagen 10. Daños en el borde de ataque (vista frontal y posterior)
Fuente: Investigador Encargado. **Año:** 2022.

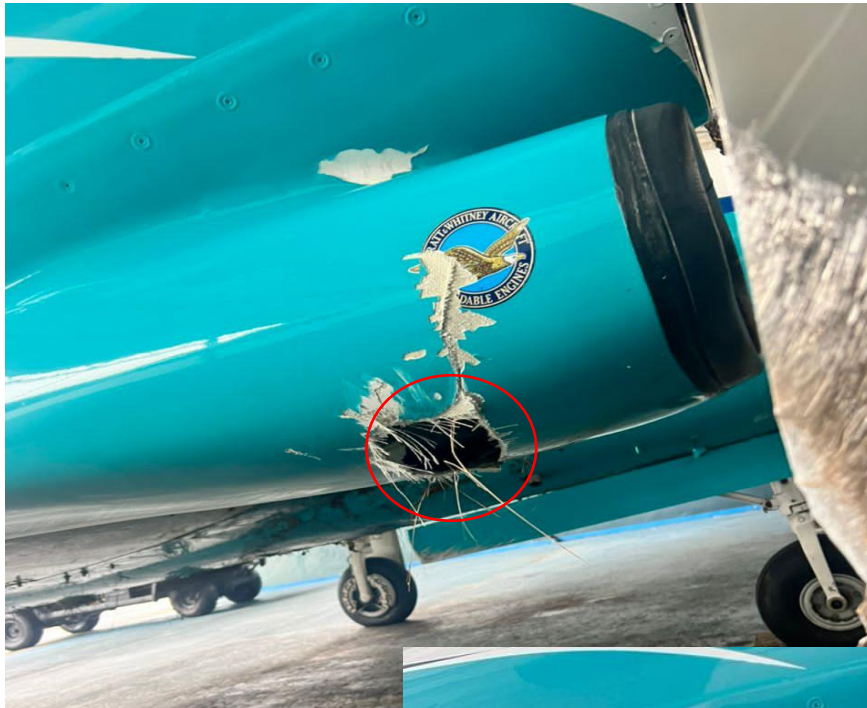
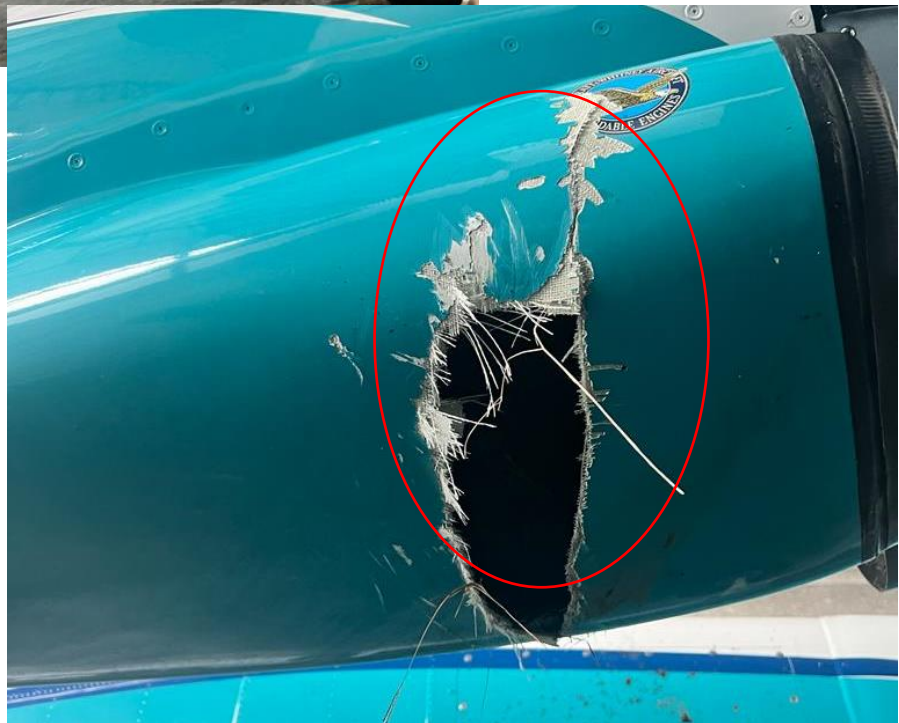
Imagen 11. Daños en la capota del motor derecho (RH)
Fuente: Investigador Encargado. **Año:** 2022.

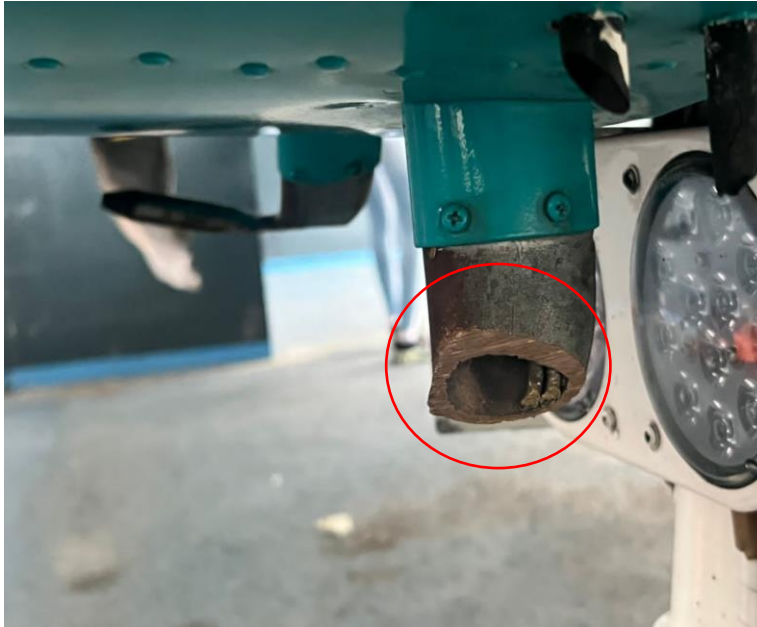
Imagen 12. Daños en el tubo pitot
Fuente: Investigador Encargado. **Año:** 2022.
