# INFORME PROVISIONAL

EXPEDIENTE 054/2021

## ACCIDENTE DE AVIACIÓN

MATRÍCULA: **YV1089**

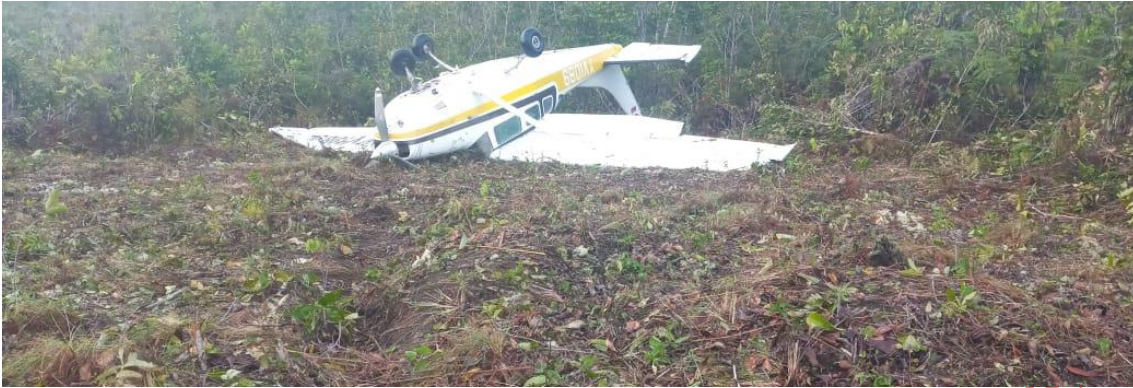
**Imagen 1.** Vista lateral Derecha

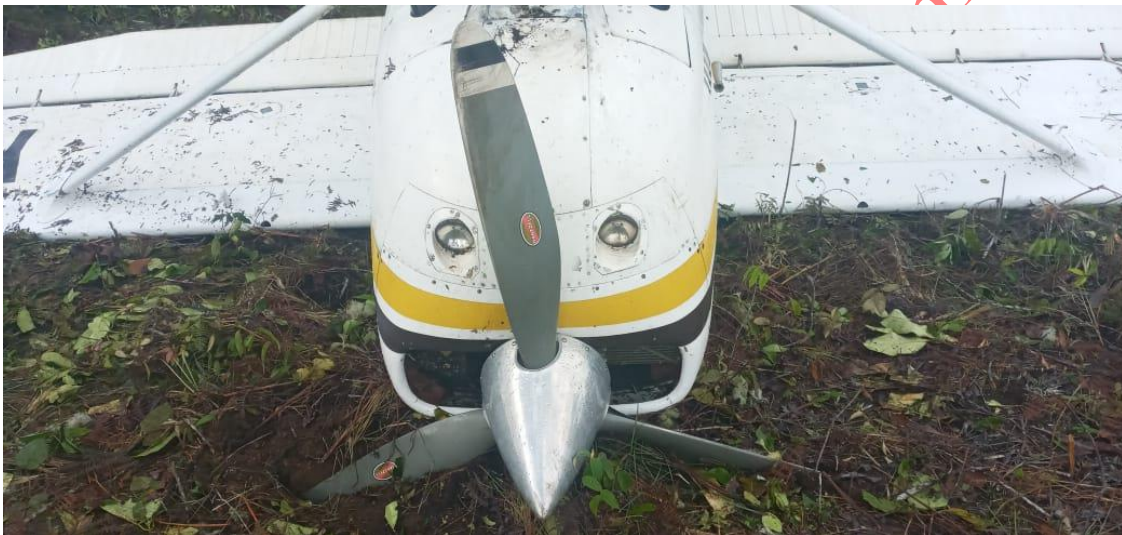
**Imagen 2.** Vista frontal con acercamiento

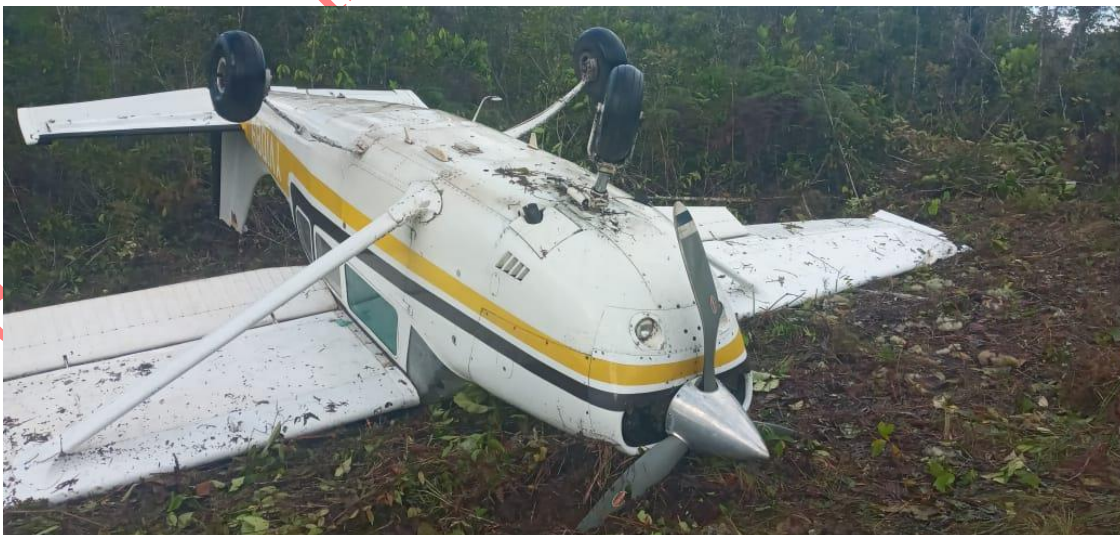
**Imagen 3.** Vista lateral Izquierda

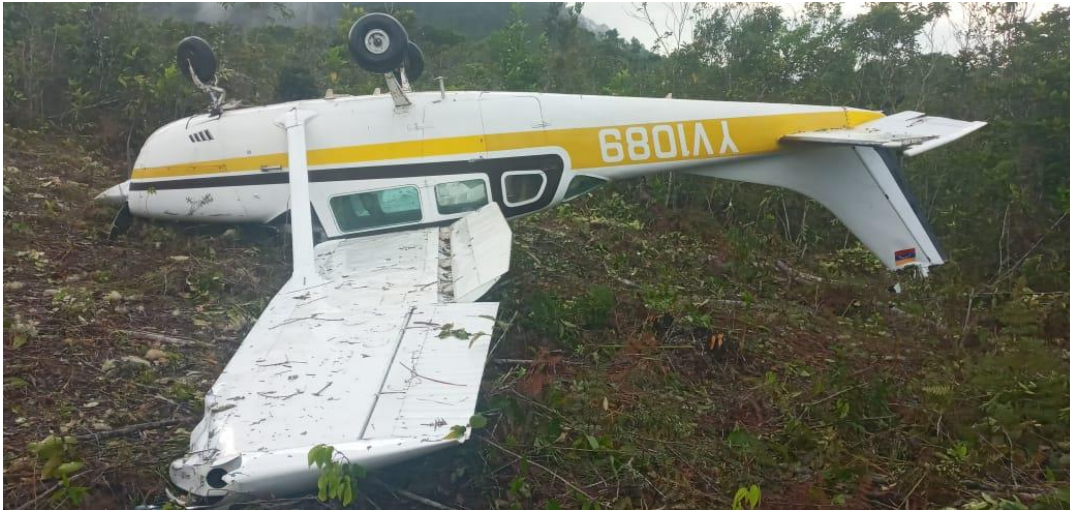
Imagen 4. Vista lateral Derecha

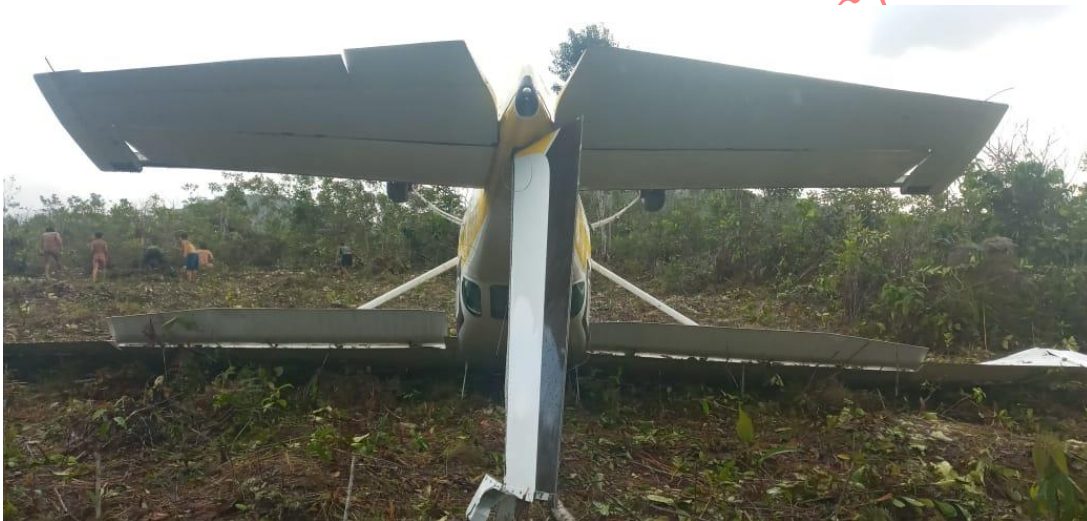
Imagen 5. Vista posterior

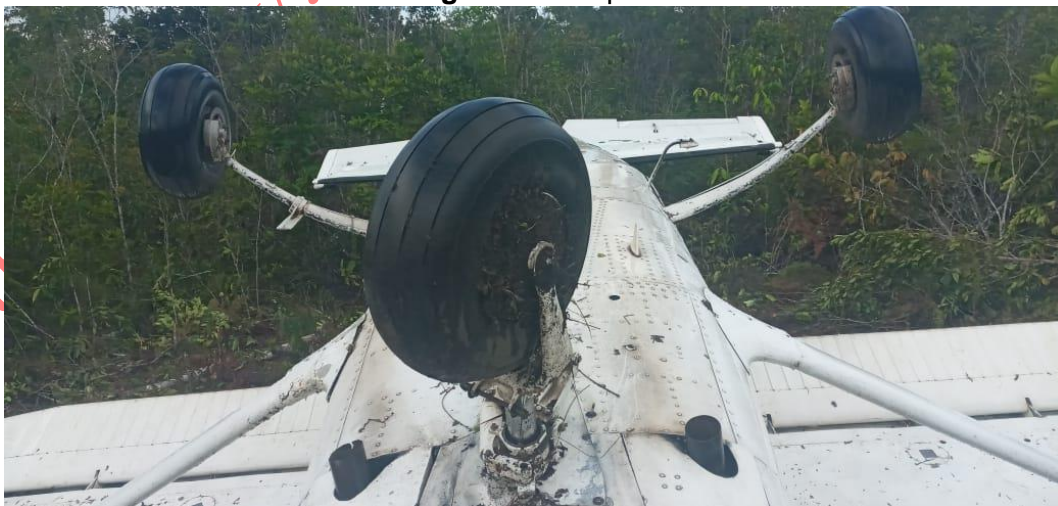
Imagen 6. Trenes de aterrizaje

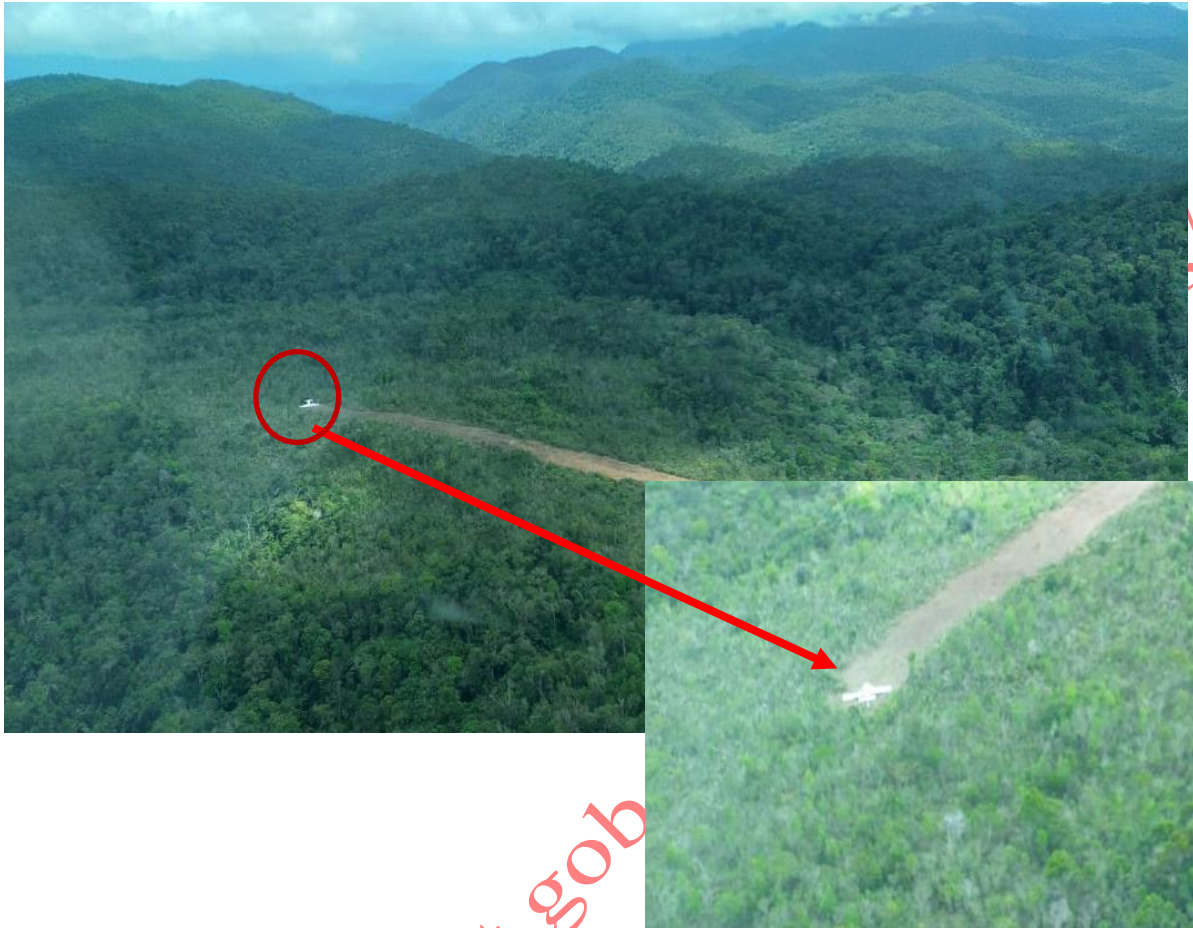
**Imagen 7.** Ubicación de la aeronave posterior al suceso
