INFORME FINAL

ACCIDENTE SCF-PP

MATRÍCULA: YV1154

MODELO: U206F

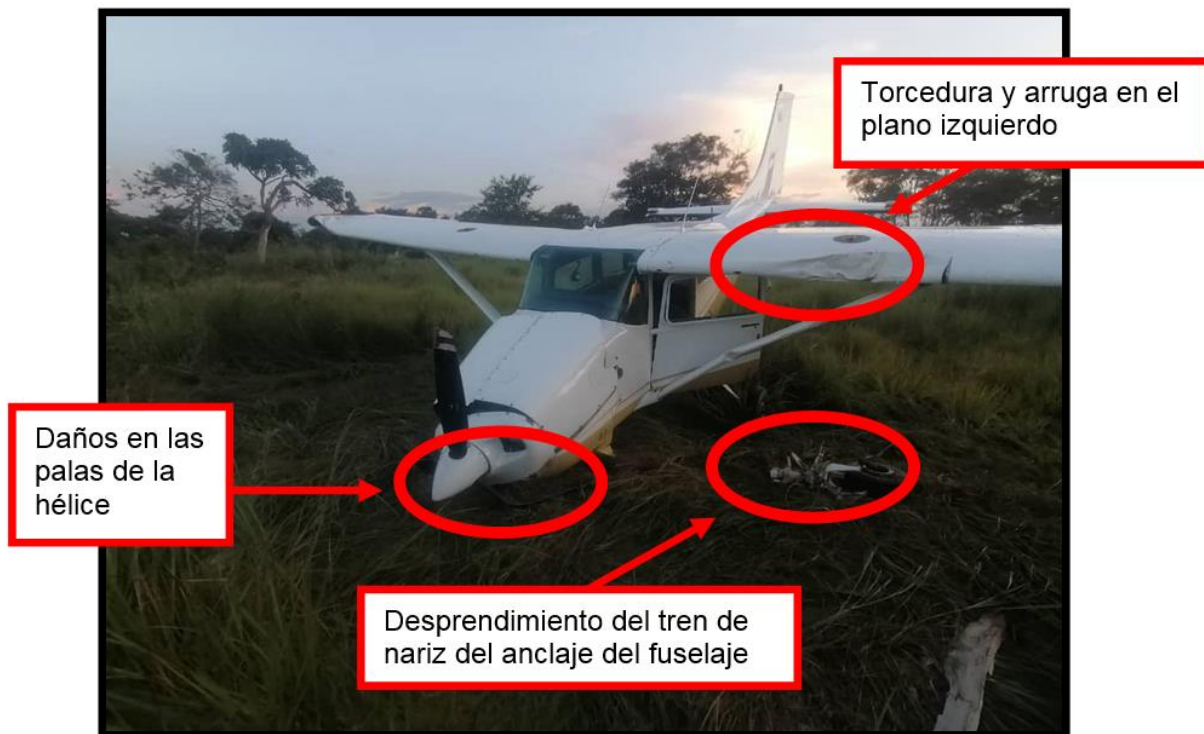
Imagen 1: Daños en la aeronave YV1154
Fuente: Investigador Encargado. **Año:** 2023

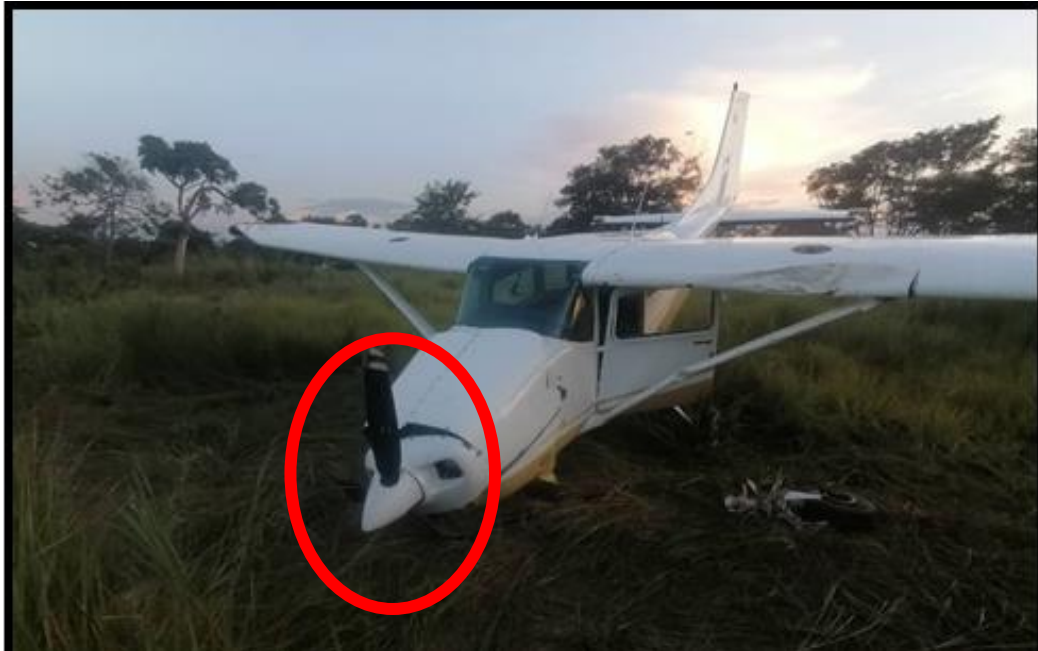
Imagen 2: Daños en las palas YV1154
Fuente: Investigador Encargado. **Año:** 2023

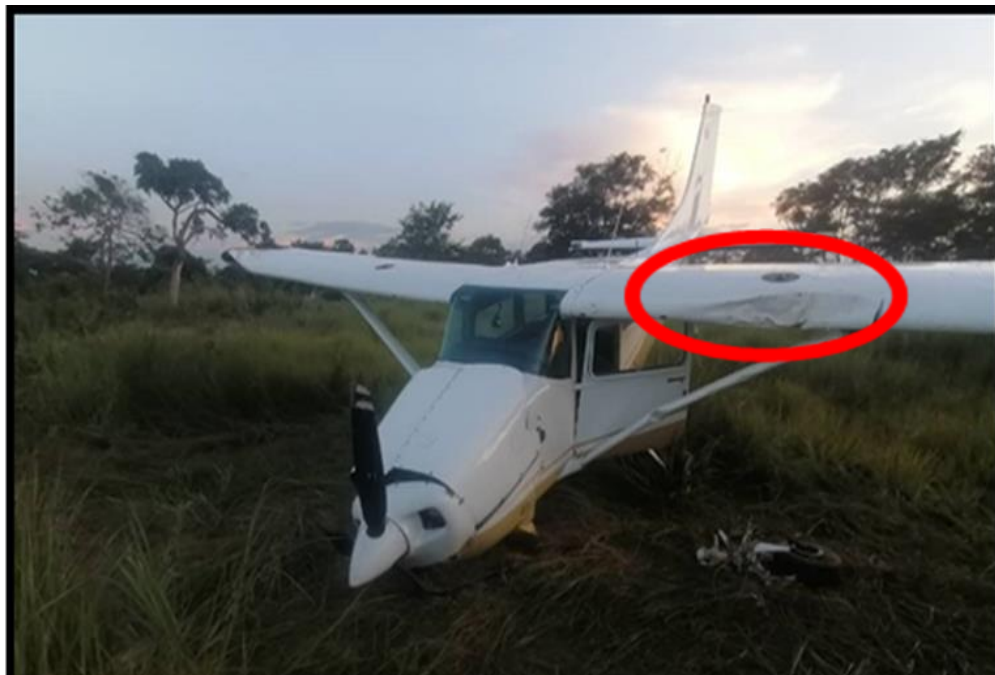
Imagen 3: Torcedura y arruga en el plano izquierdo, YV1154
Fuente: Investigador Encargado. **Año:** 2023

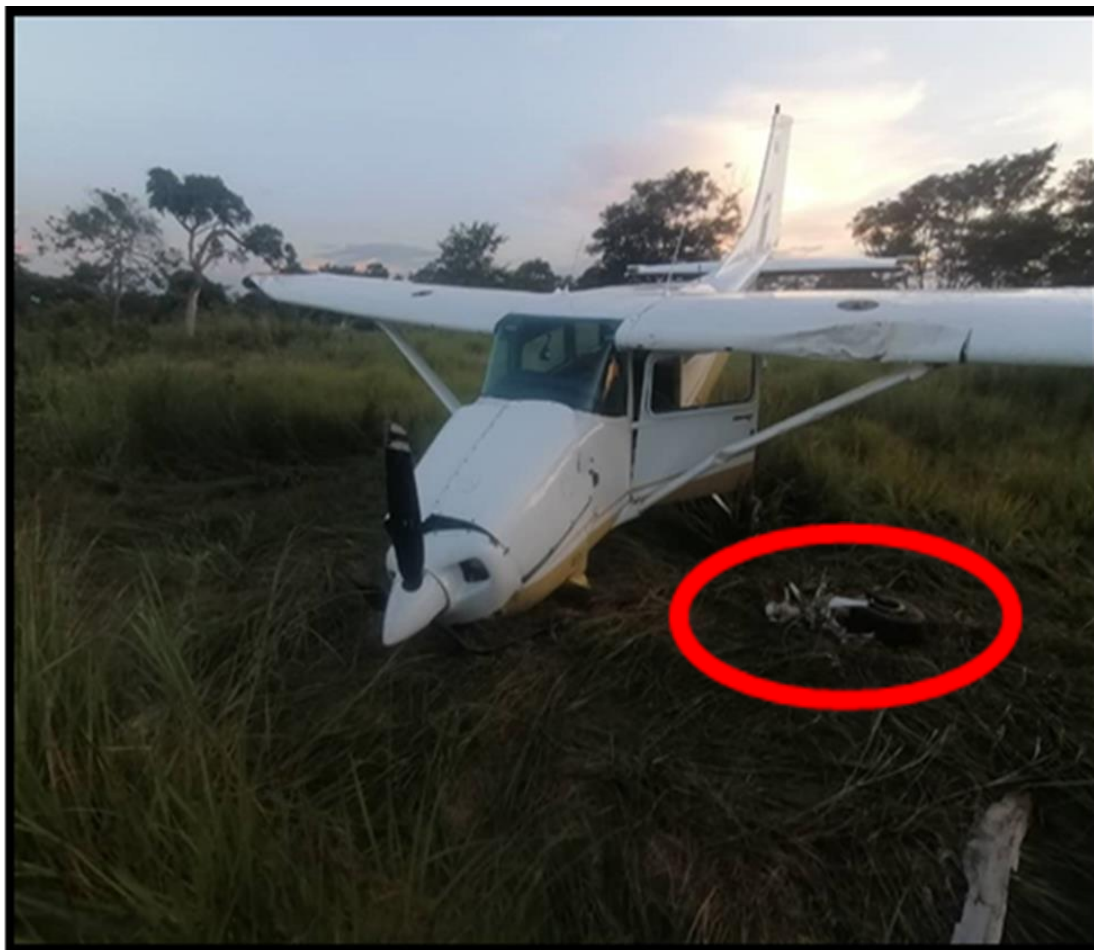
Imagen 4: Desprendimiento del tren de nariz del anclaje del fuselaje
Fuente: Investigador Encargado. **Año:** 2023

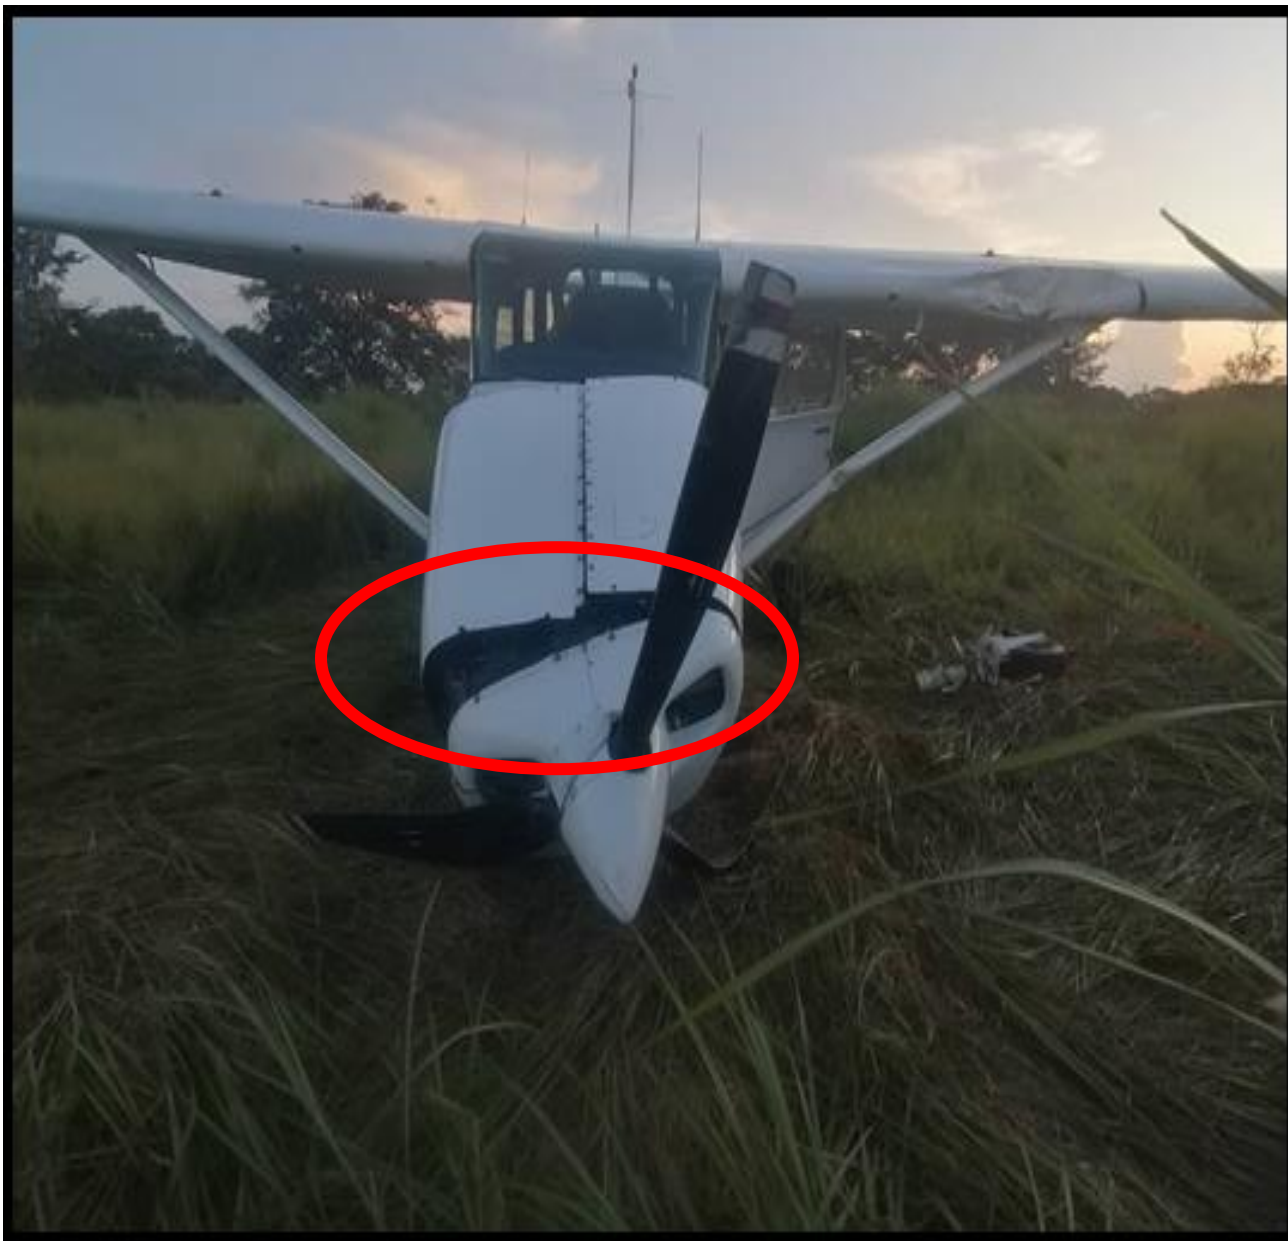
Imagen 5. Desprendimiento del fuselaje
Fuente: Investigador Encargado. **Año:** 2023

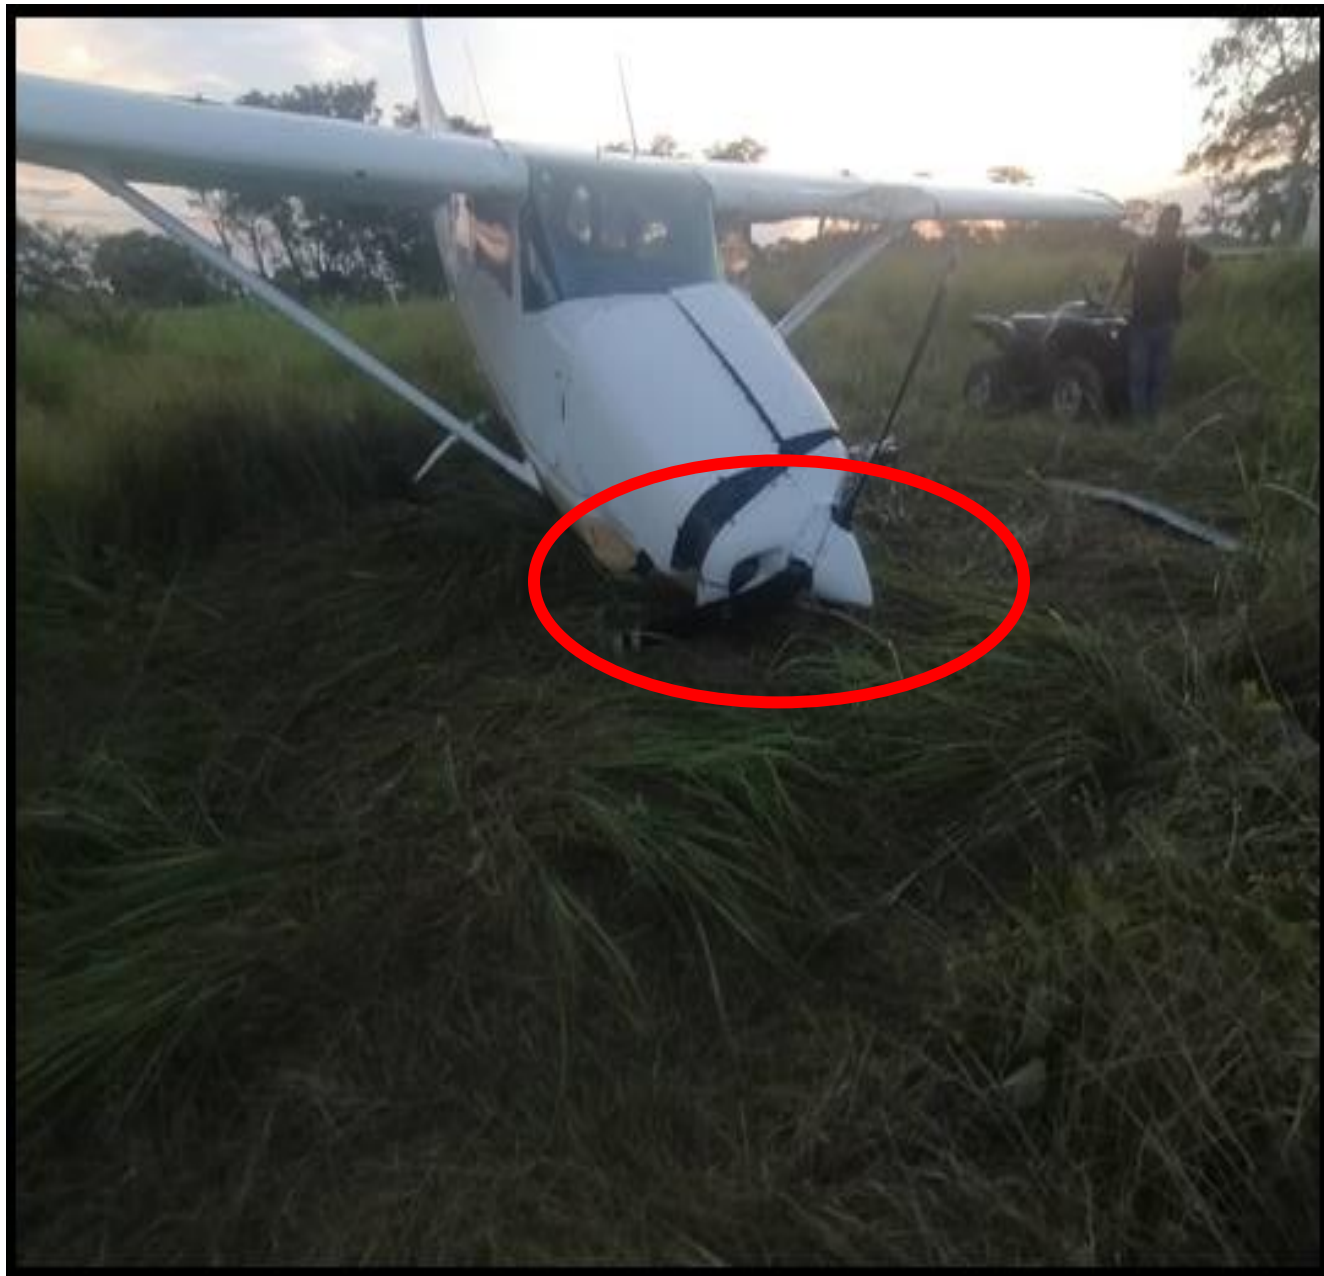
Imagen 6: Daños en el área del motor de la aeronave
Fuente: Investigador Encargado **Año:** 2023

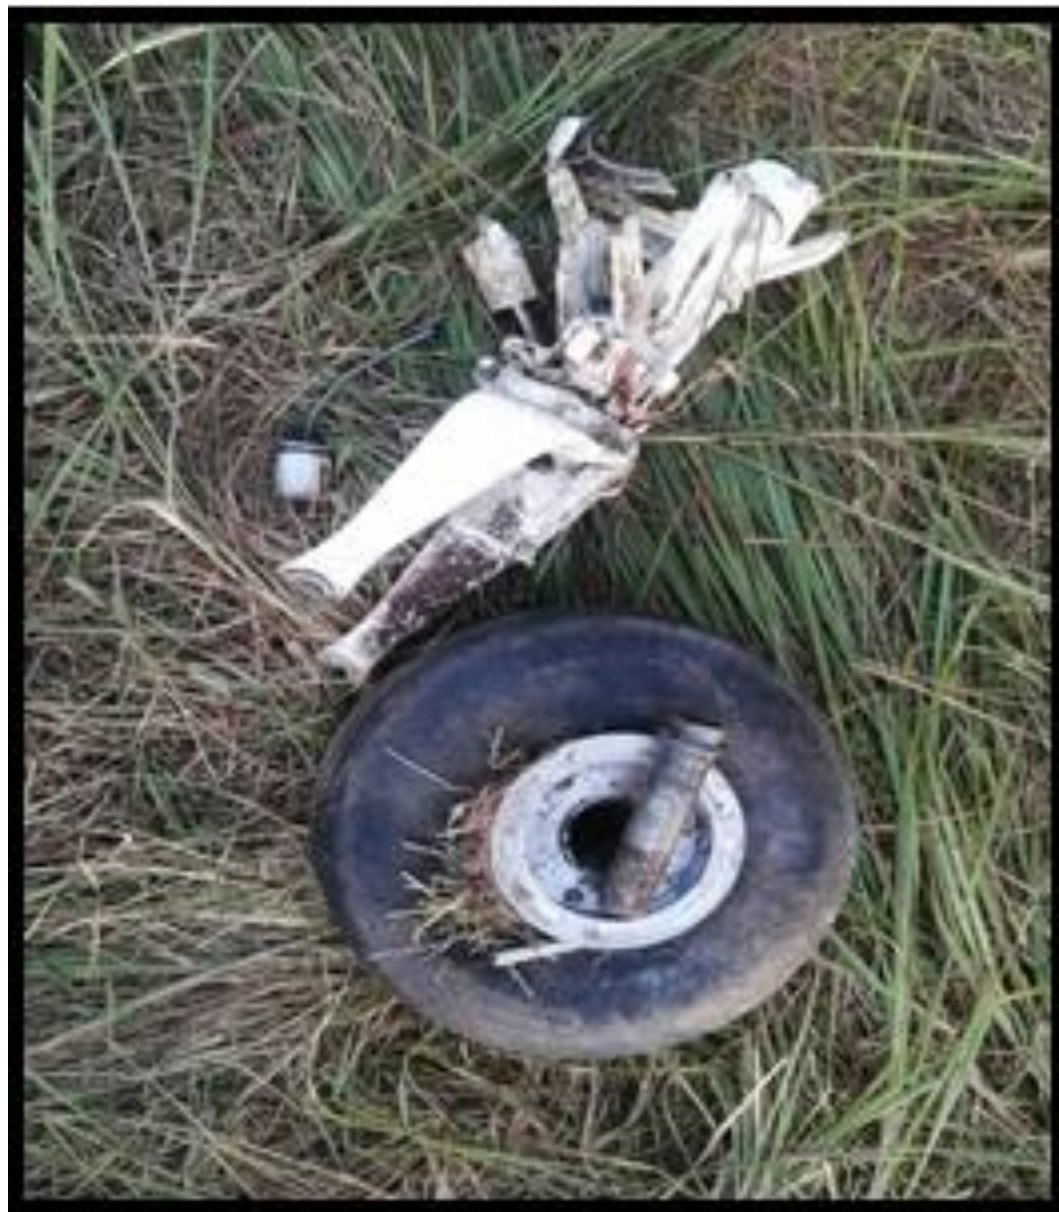
Imagen 7. Tren de aterrizaje fracturado, YV1154
Fuente: Investigador Encargado **Año:** 2023

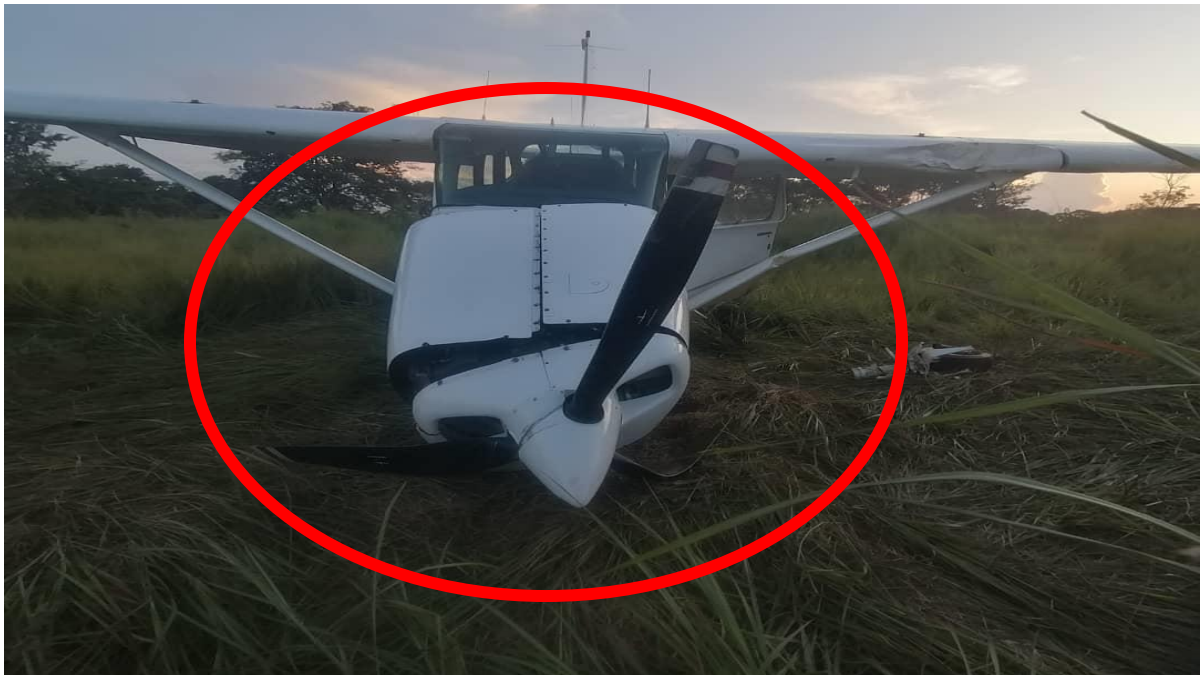
- La Hélice presentó torcedura en dos palas, aproximación de 30 a 40 grados.

Imagen 9. Palas con torsión por el impacto
Fuente: Investigador encargado. **Año:** 2023

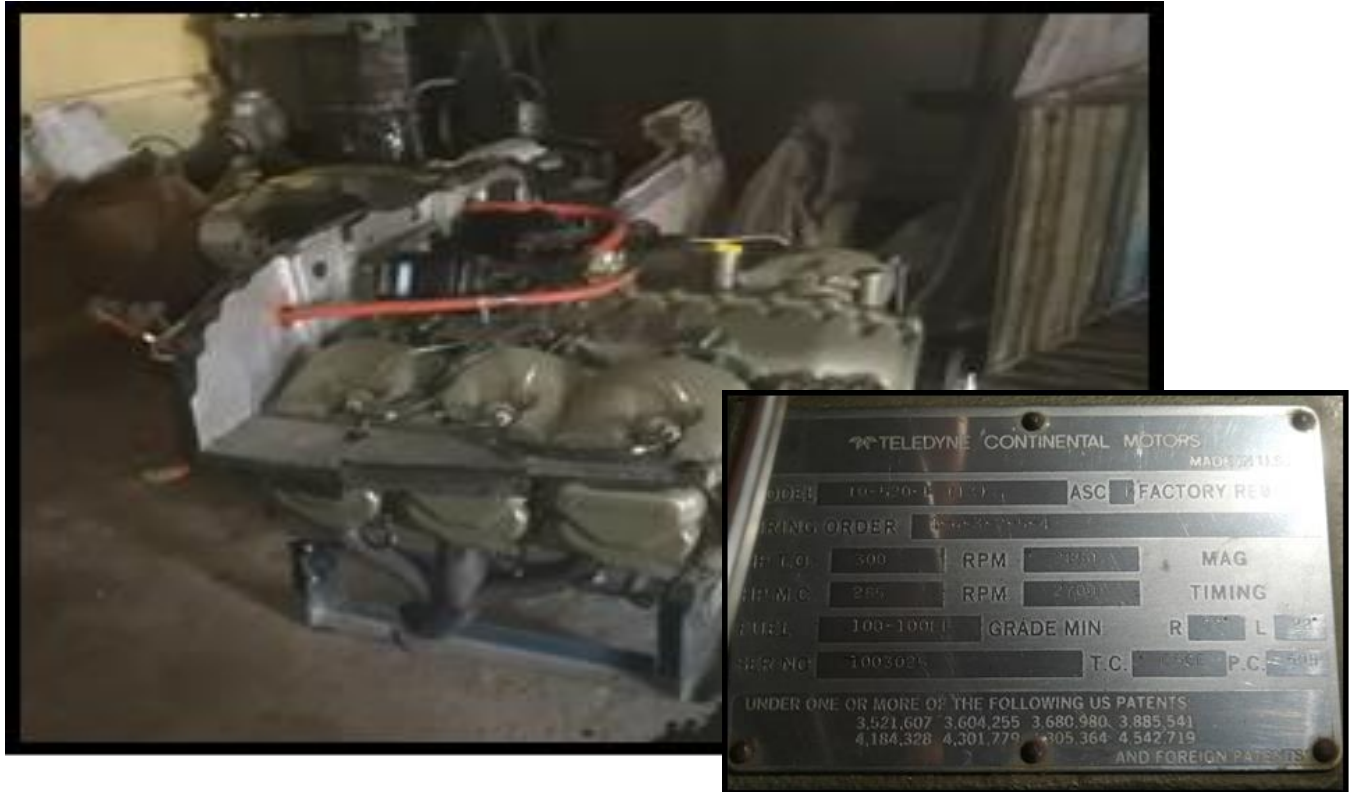
- El Motor assy no presentó daños externos en sus componentes y accesorios.

Imagen 10. Motor de la aeronave
Fuente: Investigador encargado. **Año:** 2023

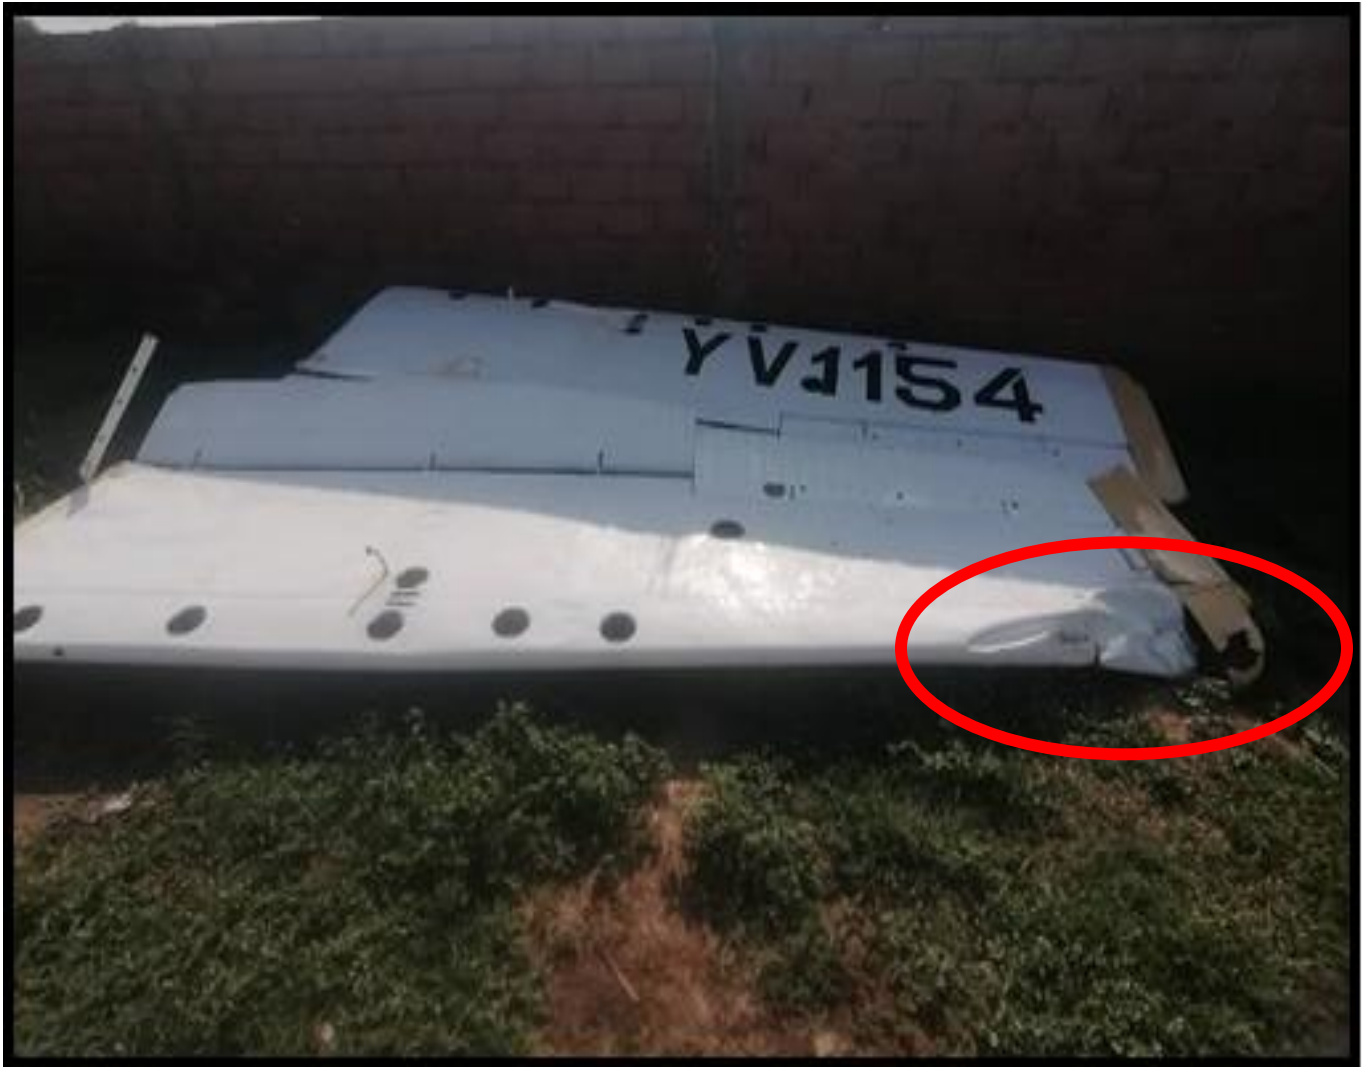
- El Tren de Nariz presentó fracturas y desprendimiento del anclaje en el fuselaje.
- Los Skin assy lado derecho e izquierdo, inferiores de la sección del motor, Fracturados.
- Lamina inferior de la estación 0 hasta la 40 presentó fracturas de ambos lados.
- Plano del lado derecho presentó torcedura y arruga de la estación 154.0 hasta la 208.0

Imagen 11. Plano derecho con torceduras y arruga
Fuente: Investigador encargado. **Año:** 2023

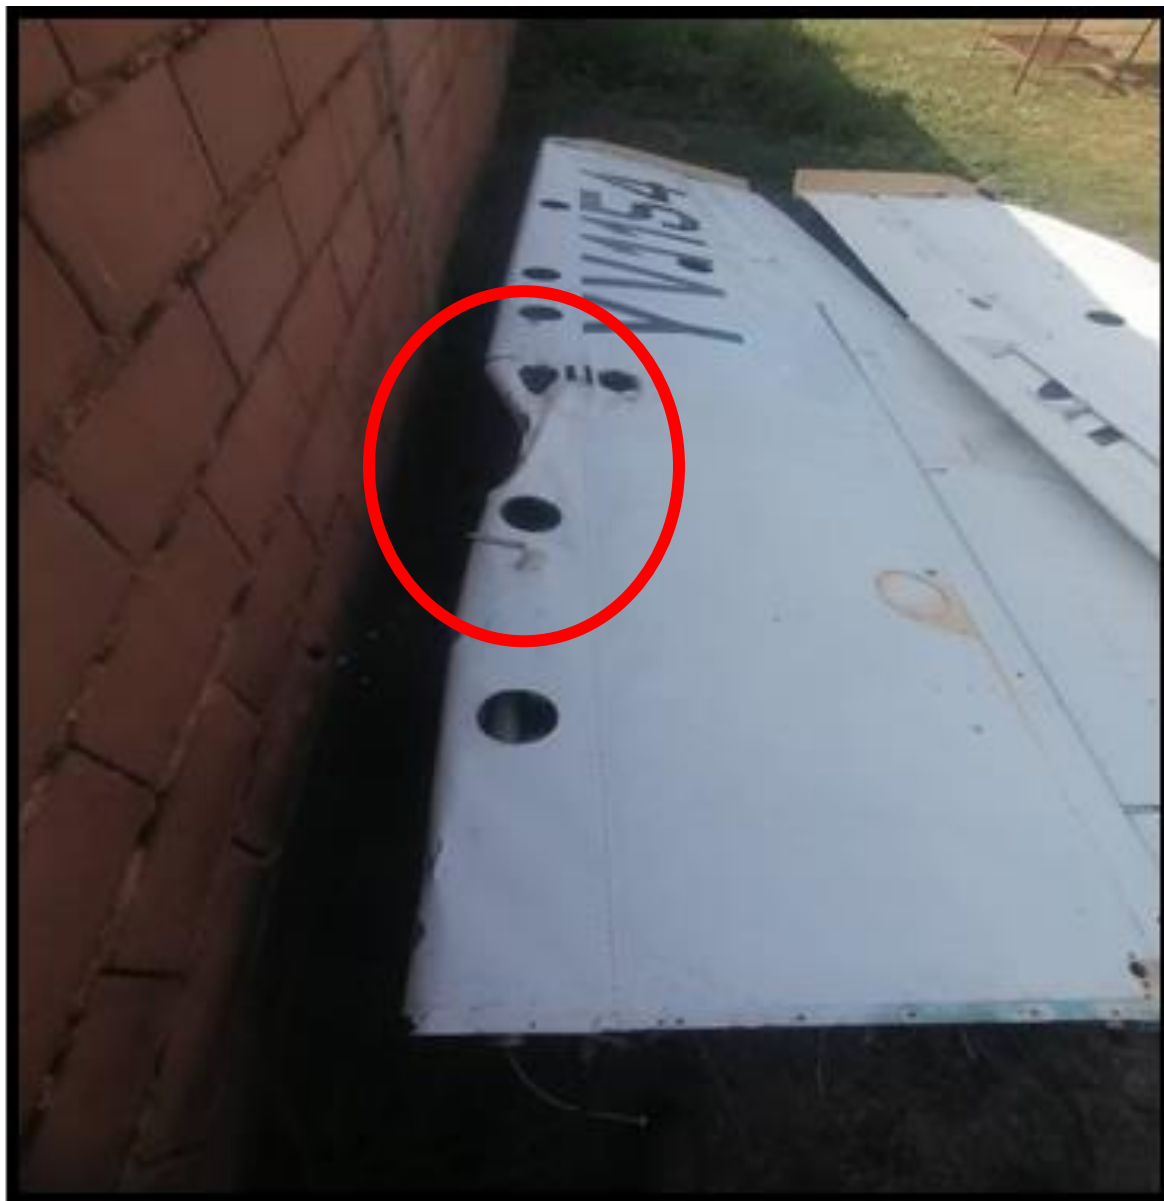
- El plano de lado izquierdo presentó torcedura y arruga de la estación 100.0 hasta la 118.0

Imagen 12. Plano izquierdo con torceduras y arruga
Fuente: Investigador encargado. **Año:** 2023

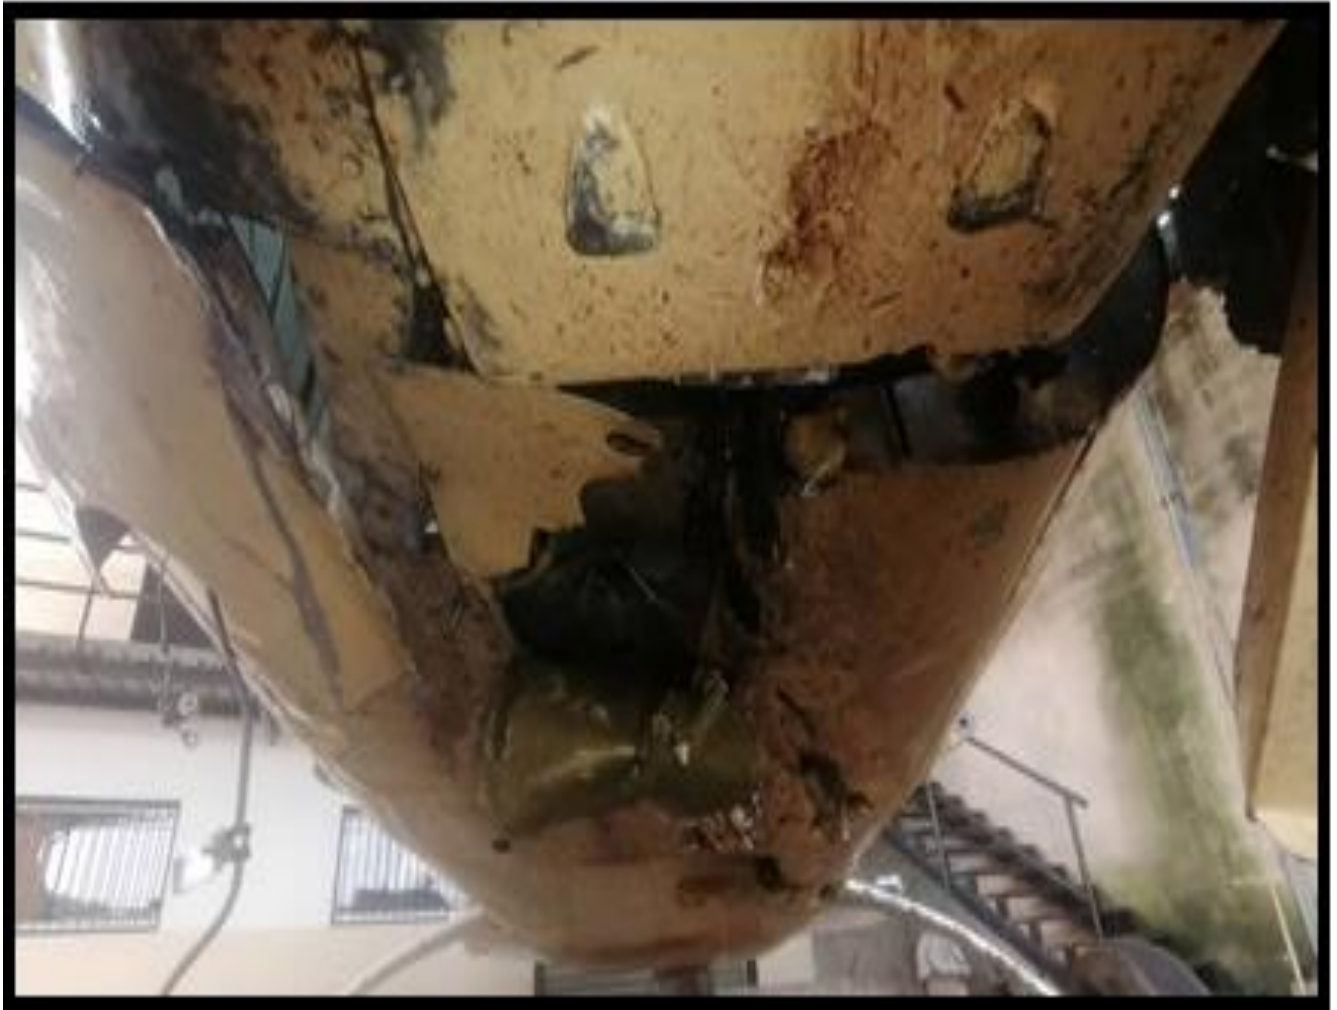
- La sección de fuselaje presenta torcedura de lámina parte inferior de la estación 18.4 hasta la 44.0.

Imagen 13. Parte inferior del fuselaje
Fuente: Investigador encargado. **Año:** 2023
