INFORME FINAL

ACCIDENTE CFIT

MATRÍCULA: YV2052

MODELO: F33A

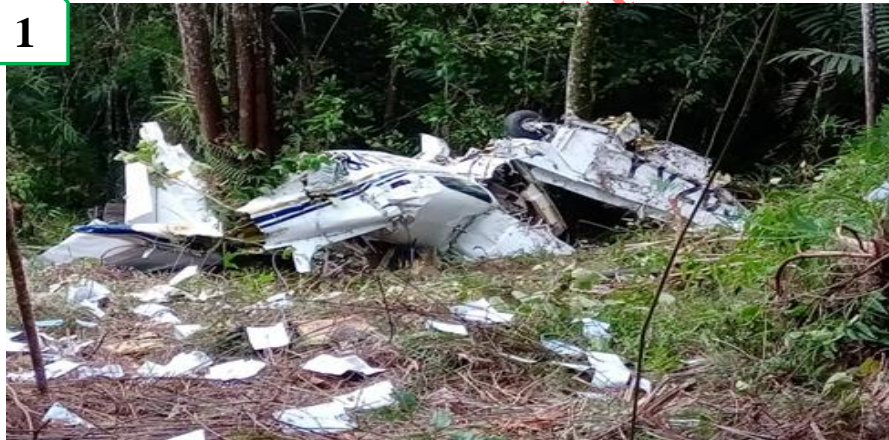
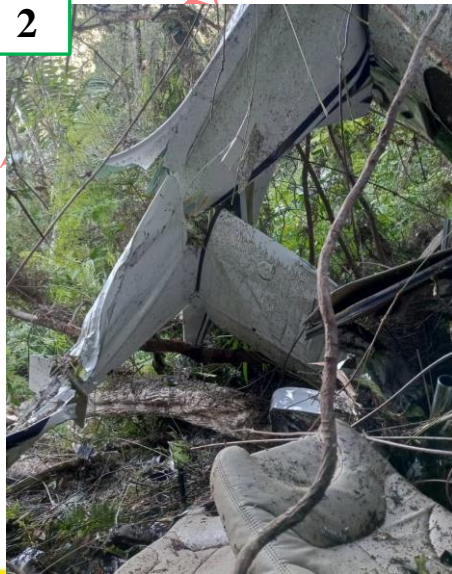
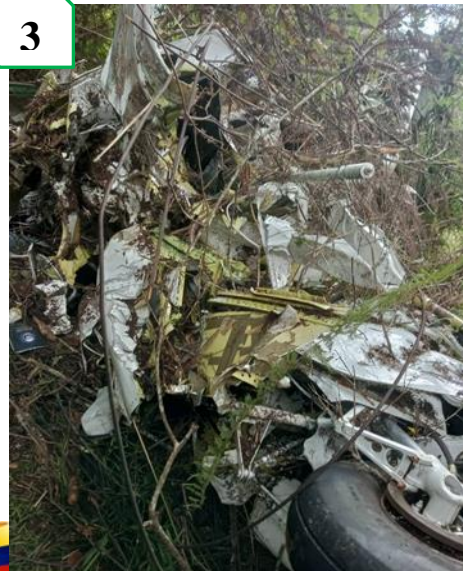
La aeronave quedó totalmente destruida por el impacto.

Fotografía 1,2,3 Posición de impacto y dispersión de los restos del YV2052,
Fuente: Investigador encargado. **Año:** 2022

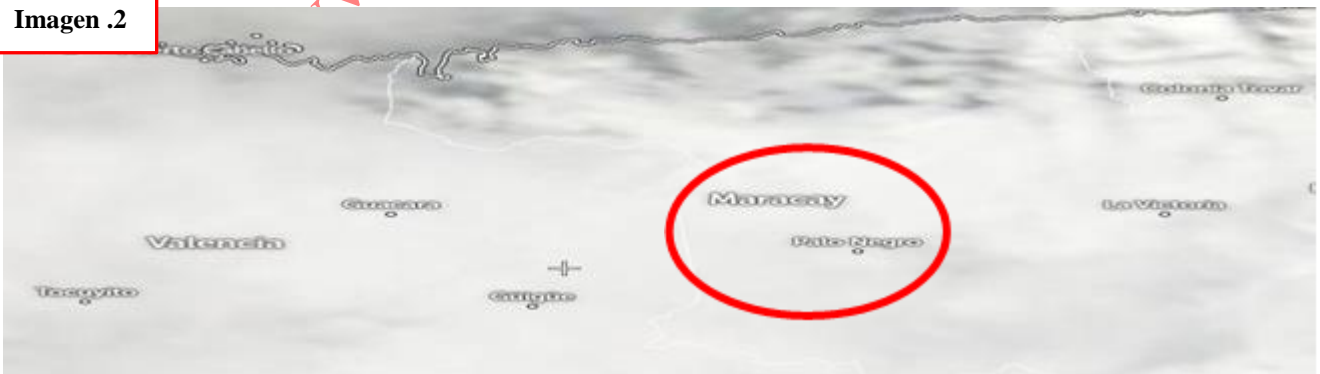
Imagen .2

Base Aérea el Libertador: Nubosidad fragmentada con lluvias dispersas durante la mañana, alternando con áreas nubladas y lluvias fuertes con ráfagas de vientos en horas de la tarde y noche. En la imagen satelital del día jueves, 03 de noviembre de 2022, de las 15:00 HLV. Se puede apreciar en la zona referida con el círculo rojo (Palo Negro – Aragua), zonas nubladas productoras de precipitaciones ver Imagen 2.

Imagen 2. Imágenes de satélite de espectro visible del día 03/11/ 2022, Base Libertador.

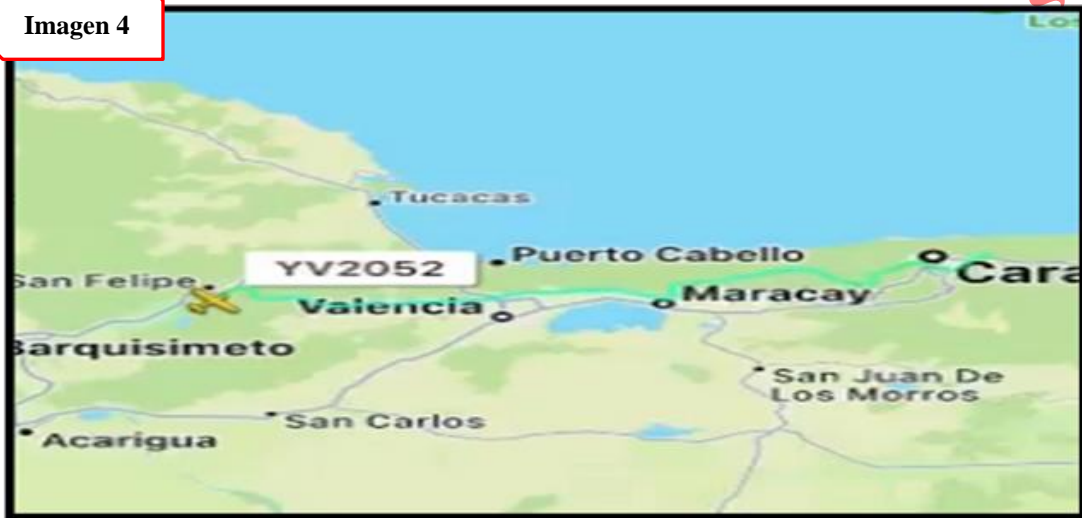
Imagen 4

Los organismos competentes ubicaron la aeronave siniestrada en las coordenadas Lat. 10°31'8.4"N - Log. 66°45'25.67"W, en la parte inferior se muestra la ruta de vuelo hasta el sitio de impacto.

Imagen 4. Imagen de la ruta del Vuelo (SVSP-SVCS) del YV2052
Fuente: Flight Radar APP. **Año:** 2022

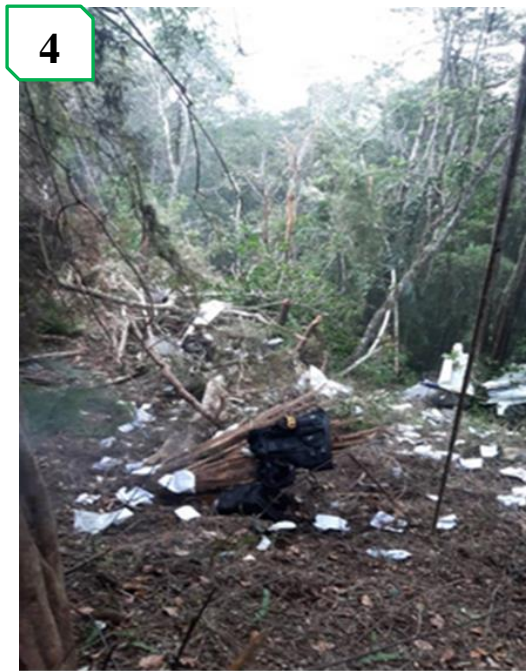
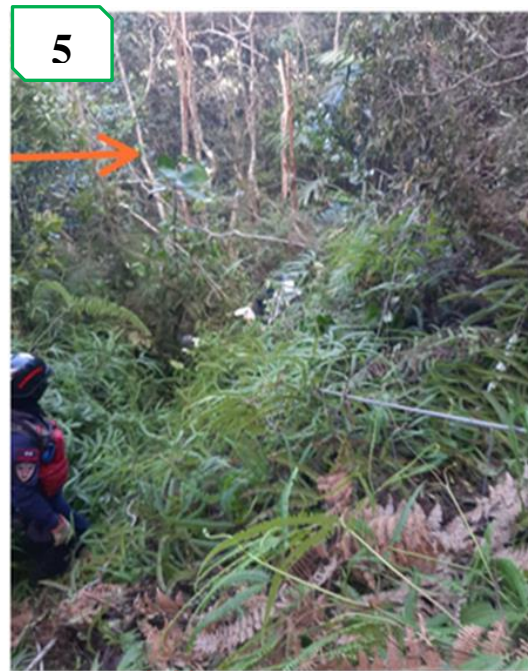
Fotografía 4,5. Trayectoria de la aeronave YV2052.
Fuente: Investigador Encargado. **Año:** 2022

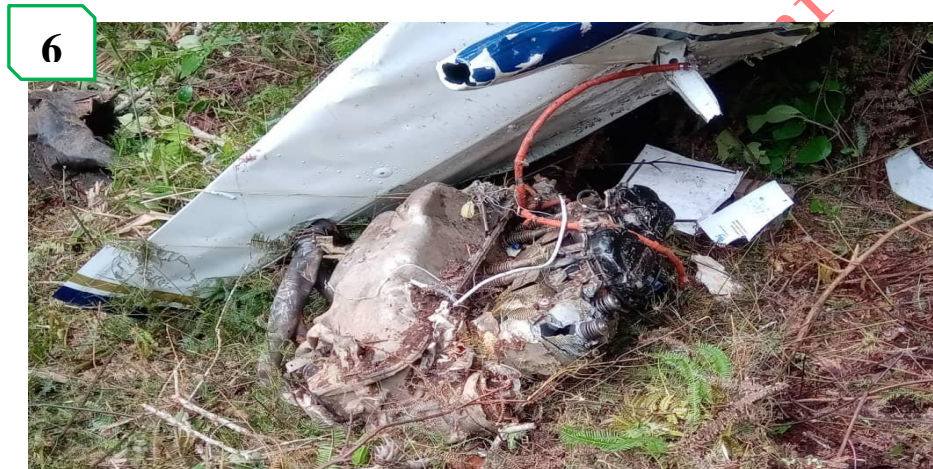
Fotografía 6. Motor del YV2052.

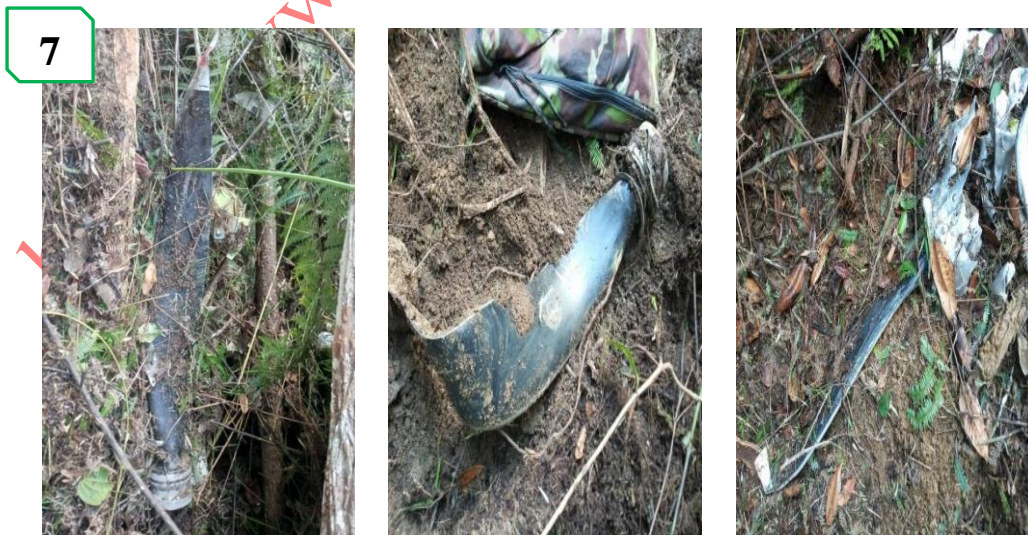
Fotografía 7. Daños de las palas del YV2052.
Fuente: Investigador Encargado. **Año:** 2022

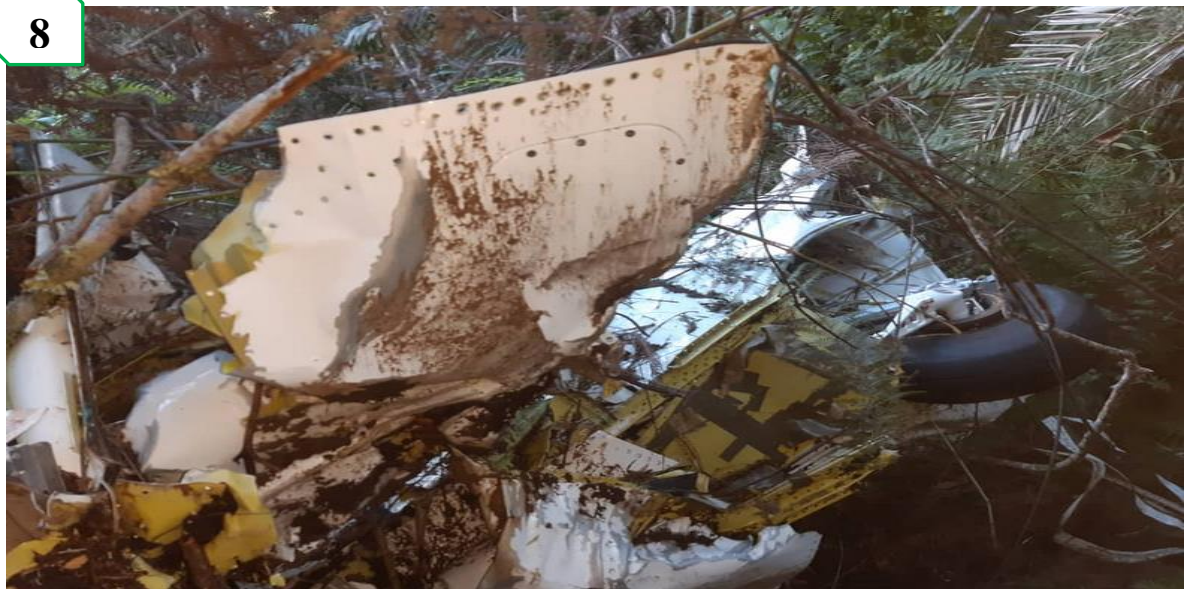
Figura 8. Daños en el fuselaje y Tren de aterrizaje del YV2052
Fuente: Investigador Encargado. **Año:** 2022

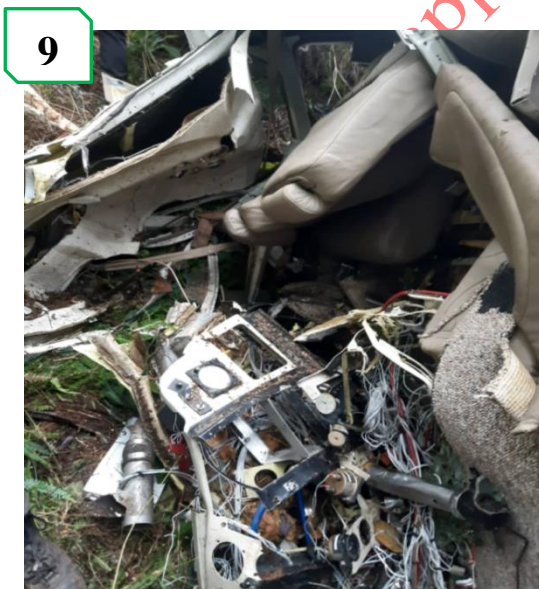
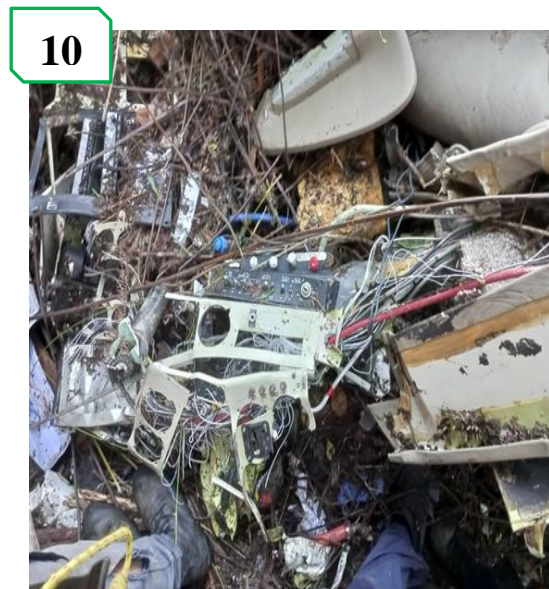
Fotografía 9,10. Posición de la cabina de mando y los asientos del YV2052
Fuente: Investigador Encargado. **Año:** 2022

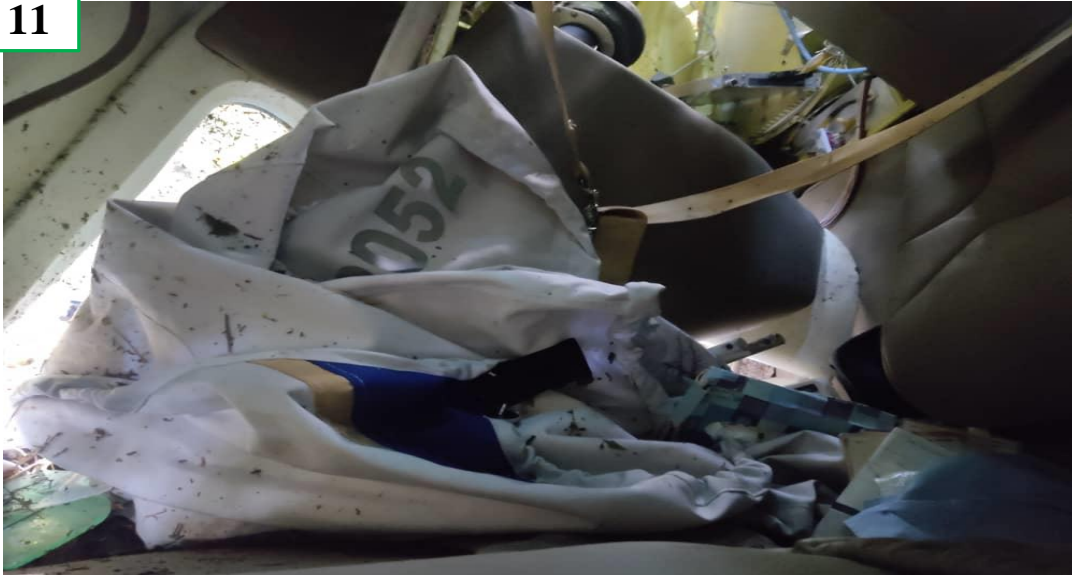
11

Fotografía 11. Restos de la aeronave YV2052
Fuente: Investigador Encargado. **Año:** 2022
