INFORME PROVISIONAL

ACCIDENTE SCF-PP / RE / F POST

MATRÍCULA: YV3452

INFORME PROVISIONAL DE ACCIDENTE DE AVIACIÓN JIAAC EXPEDIENTE N°012/2020

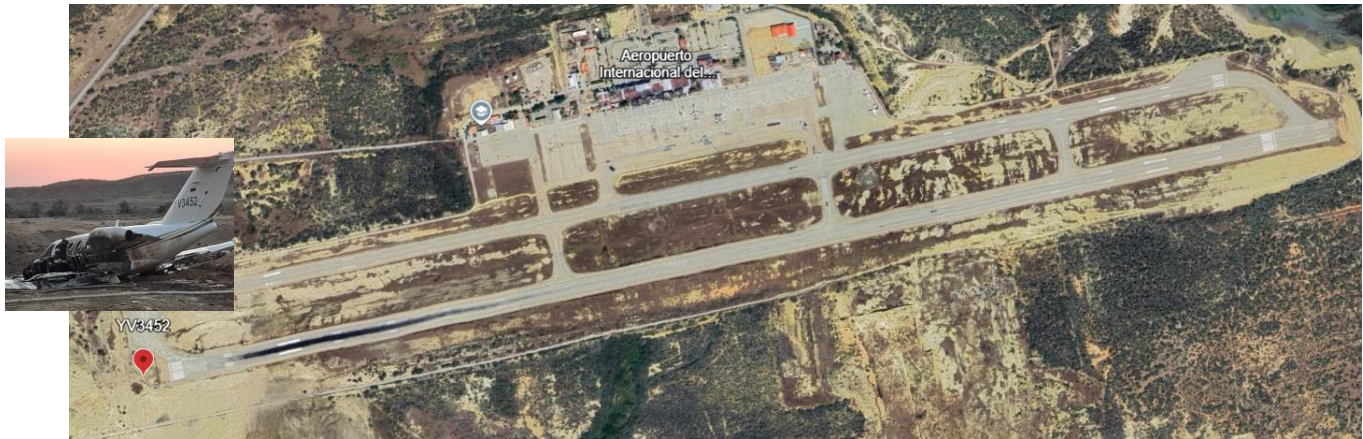
A las **21:42 UTC**, durante el ascenso inicial el piloto manifestó al control de aproximación del aeropuerto de salida (**APP-SVMG**) su intención de retornar por falla en el motor derecho, solicitando la pista **RW 27** para este retorno. Durante el aterrizaje, en el recorrido de frenado, la aeronave se salió al final de la pista impactando con montañas de rocas y material de construcción que se encontraba en el sitio, inmediatamente se incendió la aeronave, resultando los tripulantes con quemaduras y lesiones mortales y la aeronave destruida (**SCF-PP / RE / F-POST**).

Imagen 1 Ubicación de la aeronave posterior al accidente
Fuente: Fabricante Año: 2021

- Garantizar que las Áreas de Seguridad de Extremo de Pista (RESA) se encuentren libres de obstáculos no frangibles, como material de construcción o acopio de rocas, que puedan agravar las consecuencias de una excursión de pista.

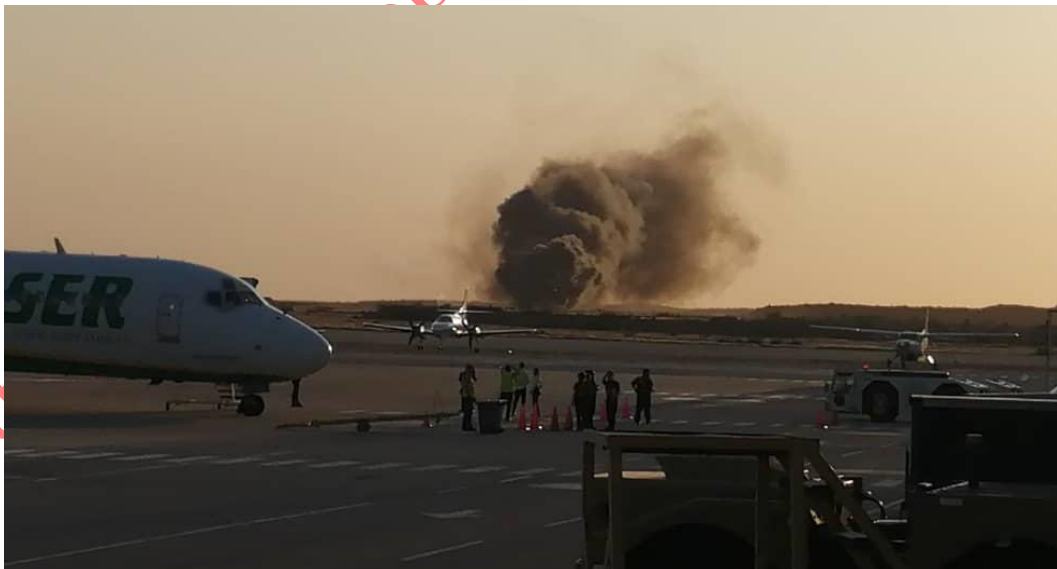
Imagen 4 Incendio Aeronave YV3452
Fuente: Investigador Encargado **Año:** 2022

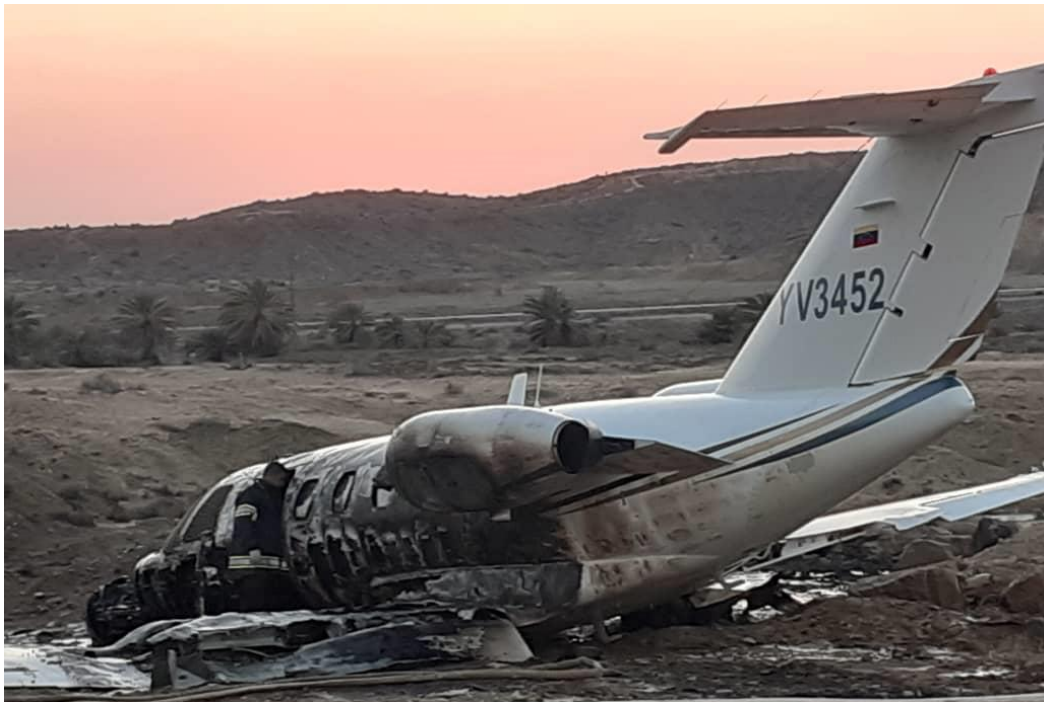
Imagen 5 Restos de la Aeronave YV3452
Fuente: Investigador Encargado Año: 2022

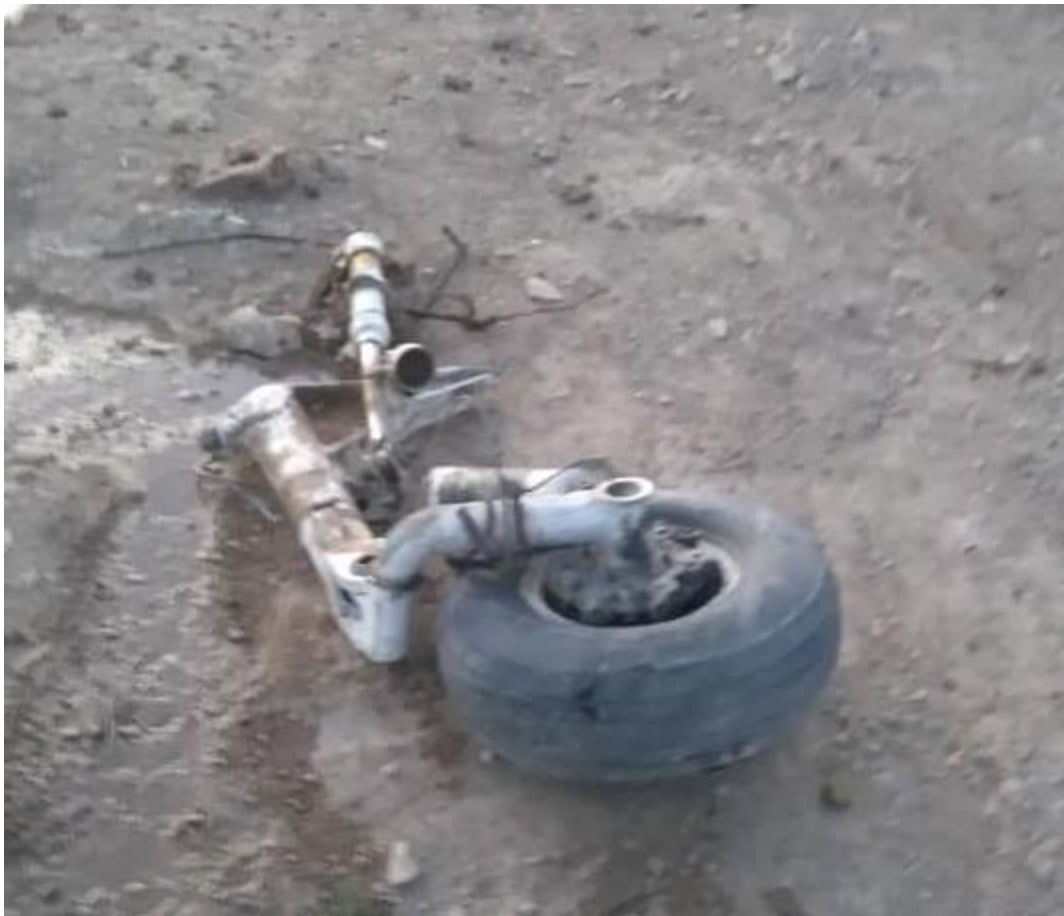
Imagen 10 Tren de nariz YV3452
Fuente: Investigador Encargado **Año:** 2022

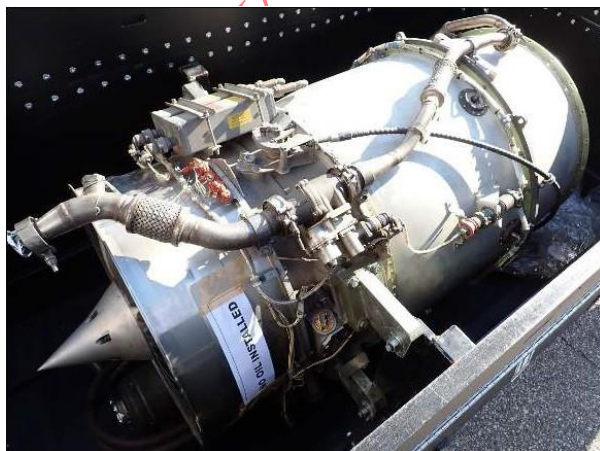
El motor izquierdo n.º 1 estaba guardado de forma segura en su caja. No se observaron fugas de aceite ni de ningún otro tipo de fuga.

Imagen 19 Motor izquierdo (N1) asegurado en una caja de envío. **Fuente:** Fabricante **Año:** 2021

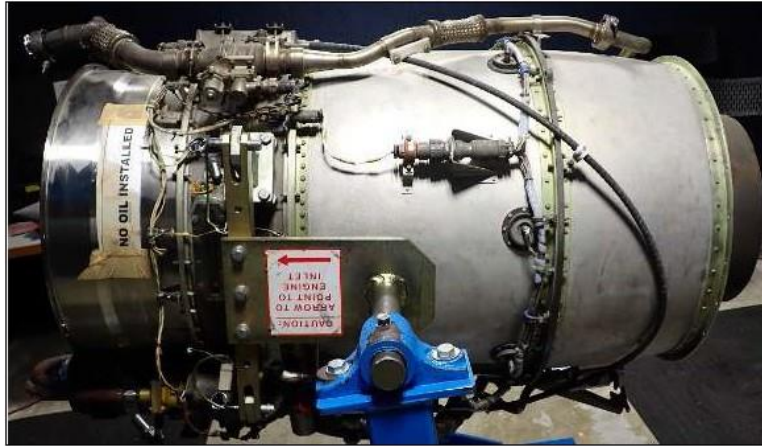
Las almohadillas de montaje entre etapas parecían intactas. La rotación manual del compresor de baja presión fue suave con sonidos de raspados metálicos débiles provenientes del interior del motor.

Imagen 20 Vista lateral izquierda del motor izquierdo N1 instalado en un soporte del motor

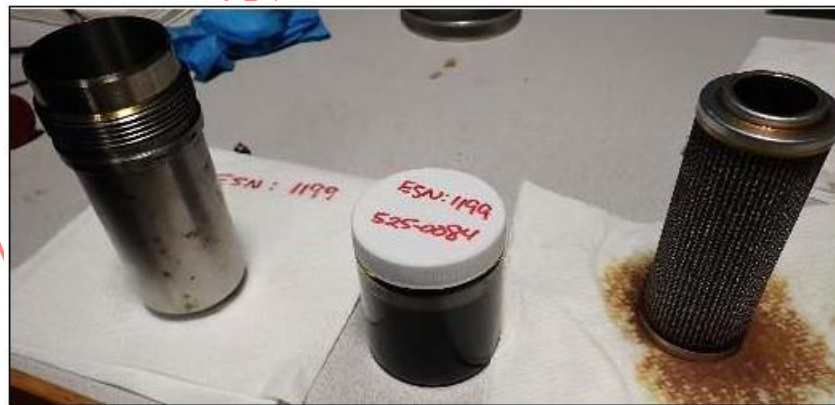
Se retiró el recipiente del filtro de aceite, que parecía estar libre de residuos y sin daños. El aceite tenía un olor ácido y un color oscuro. Se recogió y conservó una muestra de aceite. Los detectores de virutas del drenaje del tanque y de los sistemas de barrido N.º 3 y N.º 4 estaban presentes, pero faltaba el detector de virutas de la caja de cambios. Ambos detectores de virutas parecían estar intactos y libres de residuos.

Imagen 21 Recipiente de llenado de aceite, muestra de aceite y filtro del motor izquierdo N1

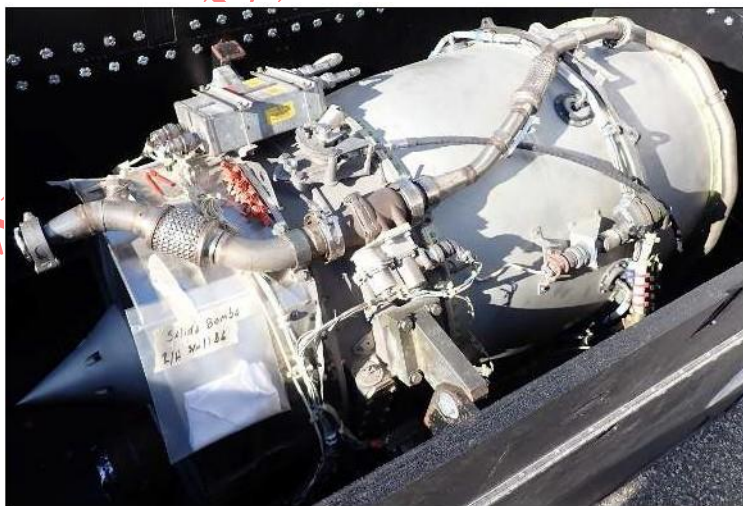
El motor derecho (N2) estaba guardado de forma segura en su caja. No hubo evidencia de descontención externa, daños en los neumáticos o fugas de aceite en el motor.

Imagen 22 Motor derecho (N2) asegurado en una caja de envío

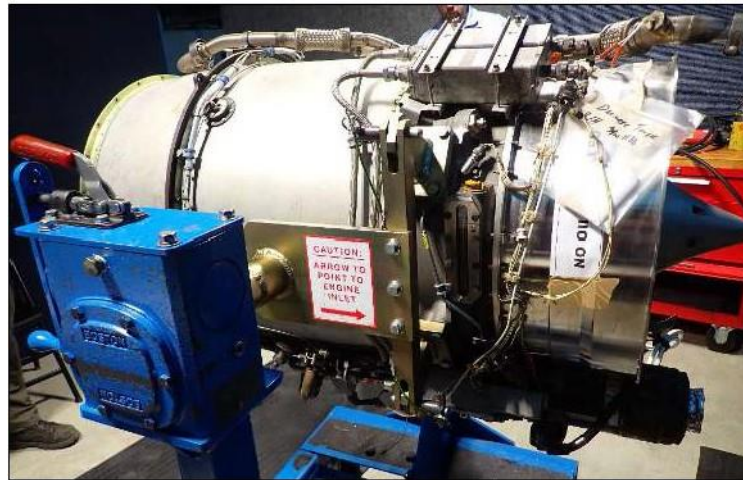
El motor se colocó sobre un soporte de motor. Las almohadillas de montaje entre etapas no parecían dañadas. La rotación manual del carrete de baja presión era difícil y se podían escuchar sonidos de raspado metálico provenientes de la parte trasera del motor.

Imagen 23 Vista lateral derecha del Motor derecho (N2) instalado en un soporte del motor

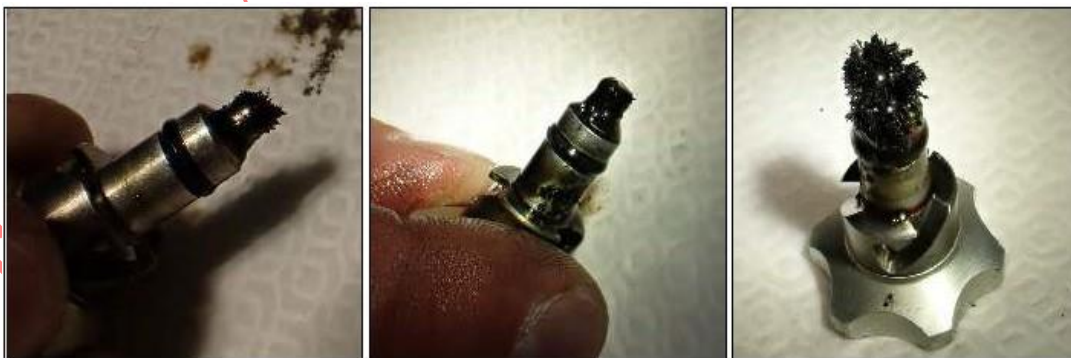
El detector de virutas de drenaje del tanque y del cojinete N.º 3/N.º 4a estaban cubiertos con virutas de metal, mientras que el detector de virutas de la caja de cambios estaba prácticamente limpio de virutas de metal. Los detectores se colocaron individualmente en bolsas y el análisis de los chips mostró que eran consistentes con el material del rodamiento. El filtro de aceite que parecía mayormente libre de partículas y sin daños. Se encontraron desechos en el fondo del recipiente de llenado de aceite. El aceite tenía un olor ácido y tenía un color oscuro. Se recolectó y retuvo una muestra de aceite.

Imagen 24. Drenaje del tanque (izquierda), caja de cambios (centro). y No. 3/No. 4 detectores de virutas de barrido (derecha)

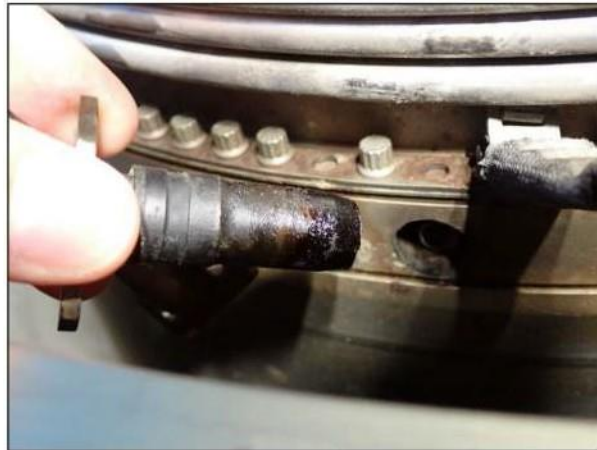
Uno de los dos cojinetes n.º 3 y n.º 4... Se encontraron separadas 4 bridas de aire de amortiguación de sello de carbono ubicadas en la posición de las 10 en punto en la boquilla de la 1era turbina de baja presión.

Imagen 25. Fractured P3 Cooling Air Flange
Fuente: Fabricante **Año:** 2022

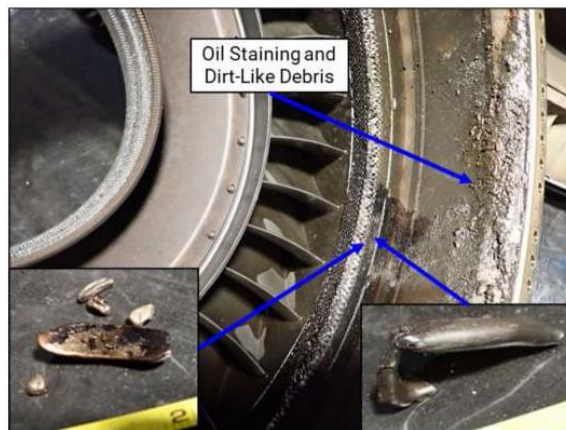
El módulo de la turbina de baja presión, que contiene el primer rotor de la turbina de baja presión, la boquilla de la 2da turbina de baja presión y el rotor de la 2da turbina de baja presión, se extrajo de la parte posterior del eje de presión. Se encontraron manchas de aceite y residuos similares a suciedad cerca de las 6 en punto en la superficie del diámetro interior del conjunto de la boquilla de la 2da turbina de baja presión. Un trozo delgado de chapa metálica y pequeños fragmentos metálicos similares a guijarros se encontraron en la posición de las 6 en punto entre la boquilla de la 1era turbina de baja presión y el rotor de la 1era turbina de baja presión. La parte posterior de la boquilla de la 1era turbina de baja presión presentaba manchas de aceite.

Imagen 26. Se encontraron restos frente a la primera turbina de baja presión: fragmentos con forma de guijarro (izquierda) y metal delgado (derecha).

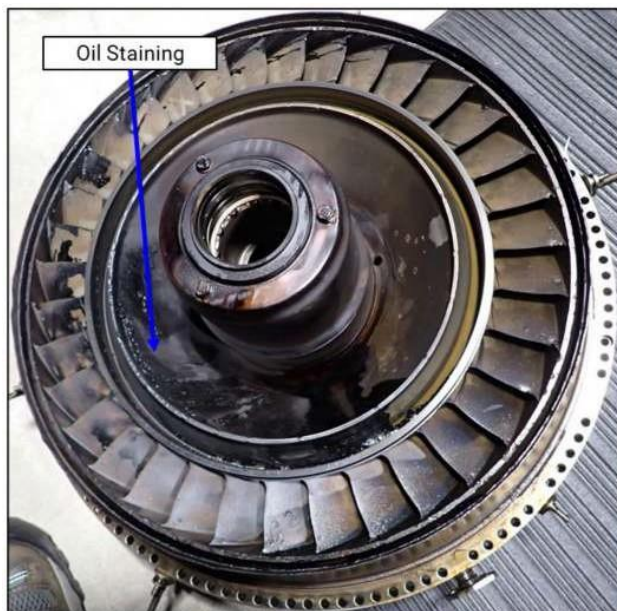
Imagen 27. Parte posterior de la boquilla de la 1era turbina de baja presión presentaba manchas de aceite.

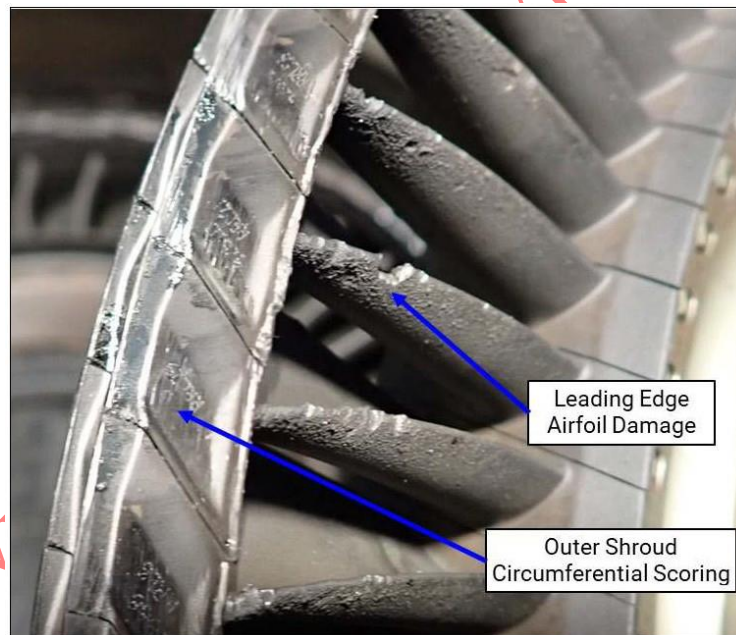
Todos los perfiles aerodinámicos del rotor de la 1era turbina de baja presión conservaban su longitud completa y sus cubiertas exteriores intactas. El borde de ataque exterior de los perfiles aerodinámicos presentaba muescas y abolladuras. La superficie exterior de las cubiertas tenía marcas circunferenciales compatibles con el contacto con la junta de estanqueidad tipo panel. El

diámetro interior de la brida trasera del rotor estaba cubierto de aceite carbonizado y restos metálicos.

Imagen 28. Daños en el perfil aerodinámico y la cubierta de la pala de la 1era turbina de baja presión. **Fuente:** Fabricante **Año:** 2022

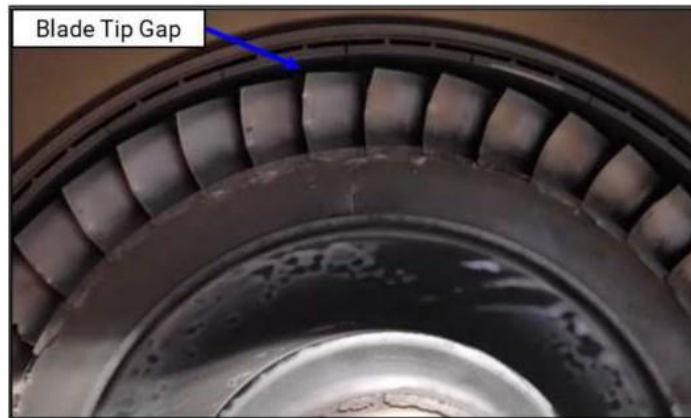
Se observaron espacios más grandes de lo normal entre las puntas de los álabes de la turbina de alta presión y los segmentos de la cubierta exterior cuando se retiró la boquilla de la 1era turbina de baja presión. La tuerca de popa del eje de alta presión se cortó manualmente para retirar el conjunto del rotor de la turbina de alta presión debido a que las roscas de las herramientas estaban dañadas en el eje de alta presión. Faltaba la más pequeña de las cinco placas de retención traseras de los álabes de la turbina de alta presión. Aproximadamente la mitad de los perfiles aerodinámicos de las palas tenían abolladuras o rasgaduras en los bordes de salida del perfil aerodinámico. Siete de los cuarenta y tres álabes de la turbina de alta presión tenían plataformas aerodinámicas dañadas vistas desde atrás. Todas las puntas de las hojas tenían evidencia de frotamiento circunferencial. El frente del conjunto del rotor de la turbina de alta presión parecía limpio y sin daños.

Imagen 29 Separación de la punta de la pala de la turbina de alta presión más grande de lo normal

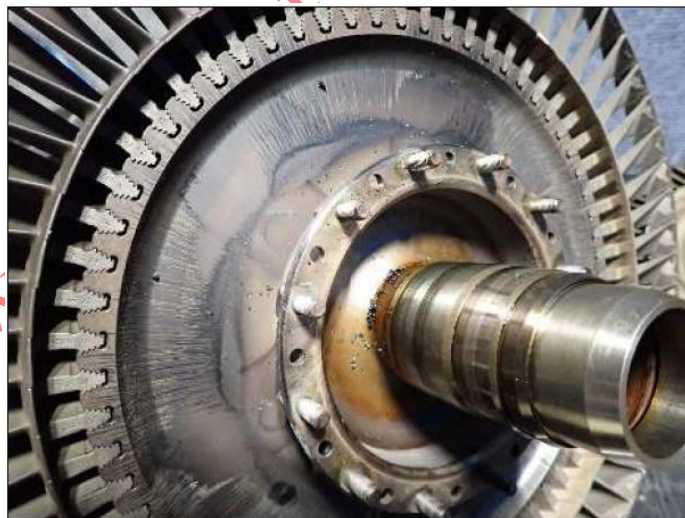
Todos los perfiles aerodinámicos del conjunto del rotor de la 2da turbina de baja presión estaban completos y con sus cubiertas exteriores intactas. Aproximadamente trece perfiles aerodinámicos presentaban pequeñas abolladuras o desgarros en los bordes de ataque. Se observaron leves rayaduras circunferenciales en los bordes de las cubiertas exteriores. Se apreciaron manchas de aceite en la cara frontal del rotor.

Imagen 30 Vista frontal del 2do rotor de turbina de baja presión

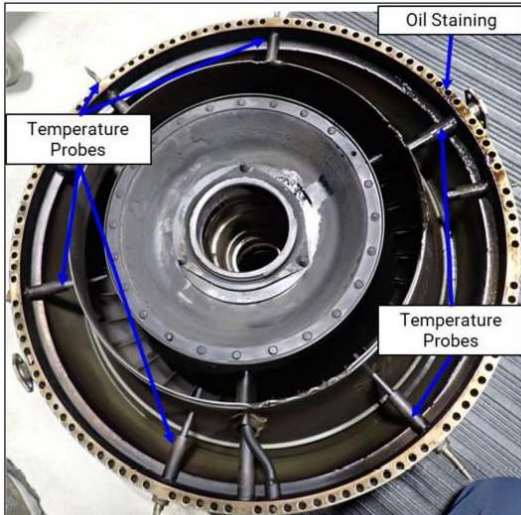
Cinco de las seis sondas de temperatura que se insertan en la tobera de la 1era turbina de baja presión estaban atascadas debido a la corrosión y tuvieron que cortarse manualmente para facilitar la extracción de la carcasa. La mitad inferior de la carcasa de la tobera. La parte posterior estaba significativamente manchada de aceite.

Photo 13: Rear View of the 1st Low-Pressure Turbine Nozzle Assembly

Imagen 31 Vista frontal del 1er rotor de turbina de baja presión

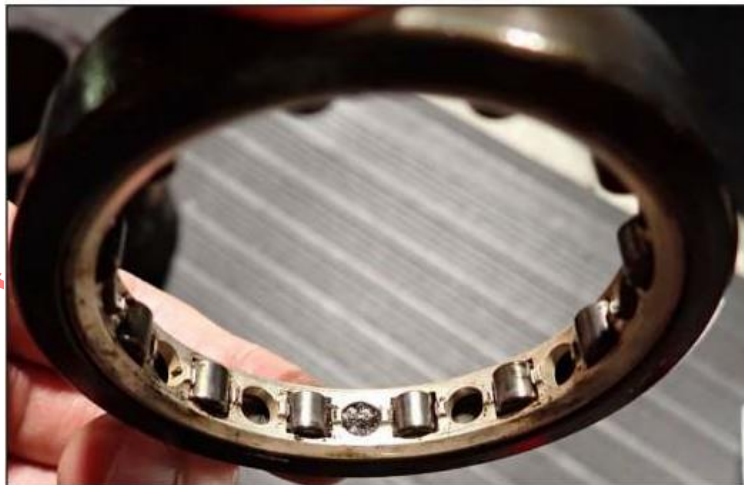
Los rodillos del rodamiento n.º 4, la carcasa de soporte y dos sellos de carbono posteriores aún estaban instalados dentro de la cavidad del rodamiento n.º 3/n.º 4, en el interior de la carcasa de la tobera de la 1era turbina de baja presión. Los rodillos estaban lubricados con aceite y parecían intactos. Se encontraron residuos metálicos dentro de la jaula de los rodillos y el rodamiento giraba con dificultad dentro de la pista exterior.

Imagen 32. Rodamiento N°4

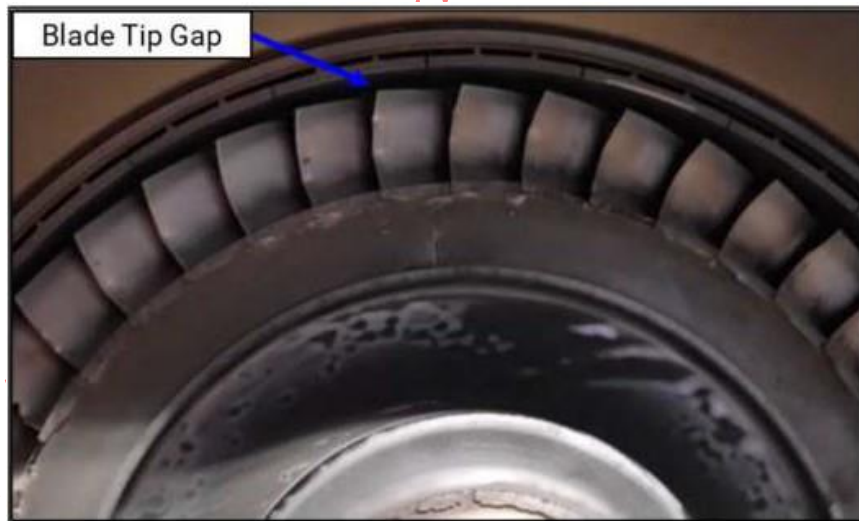
Se observaron holguras mayores de lo normal entre las puntas de los álabes de la turbina de alta presión y los segmentos de la cubierta exterior al retirar la tobera de la turbina de baja presión (Foto 15). La tuerca posterior del eje de alta presión se cortó manualmente para extraer el conjunto del rotor de la turbina de alta presión debido a que las roscas de la herramienta del eje estaban dañadas. Faltaba la más pequeña de las cinco placas de retención posteriores de los álabes de la turbina de alta presión. Aproximadamente la mitad de los perfiles aerodinámicos de los álabes presentaban abolladuras o desgarros en los bordes de salida. Siete de los cuarenta y tres álabes de la turbina de alta presión presentaban plataformas aerodinámicas dañadas, vistas desde la parte posterior. Todas las puntas de los álabes presentaban signos de rozamiento circunferencial. La parte frontal del conjunto del rotor de la turbina de alta presión parecía limpia y sin daños.

Imagen 33. Huevo en la punta de las palas de la turbina de alta presión mayor de lo normal.

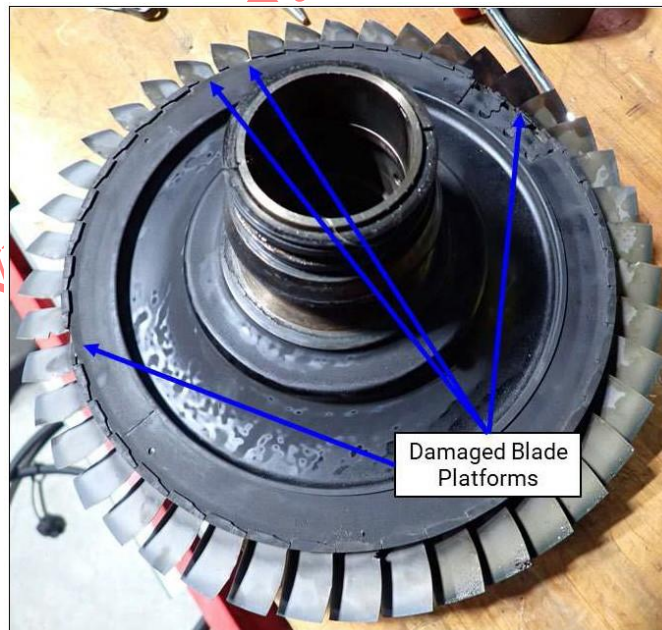
Imagen 35 Ubicación de las plataformas dañadas de las palas de la turbina de alta presión. **Fuente:** Fabricante **Año:** 2022

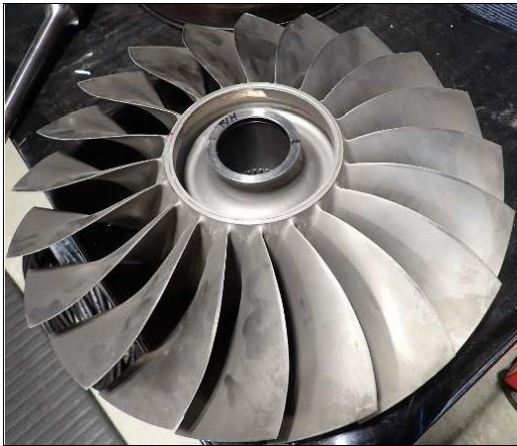
El ventilador estaba limpio y sin daños, con todas las palas en su longitud original (Foto 18). Se observaba un ligero roce circunferencial en las puntas de las palas. El sello de aire exterior abrasivo del ventilador presentaba signos de corrosión en toda su circunferencia, y las partes faltantes del sello estaban alineadas con la posición axial de las puntas de las palas. El estator y el conjunto de la carcasa del ventilador se veían sin daños.

Imagen 36 Vista frontal del fan. **Fuente:** Fabricante **Año:** 2022

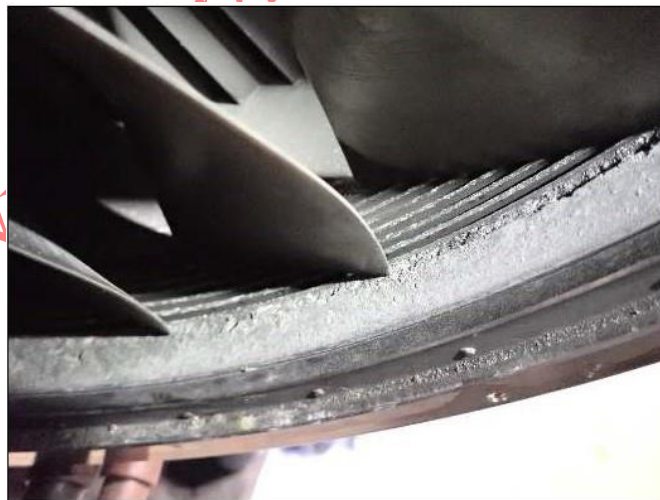
Imagen 37 Sello exterior del ventilador corroído
Fuente: Fabricante **Año:** 2022

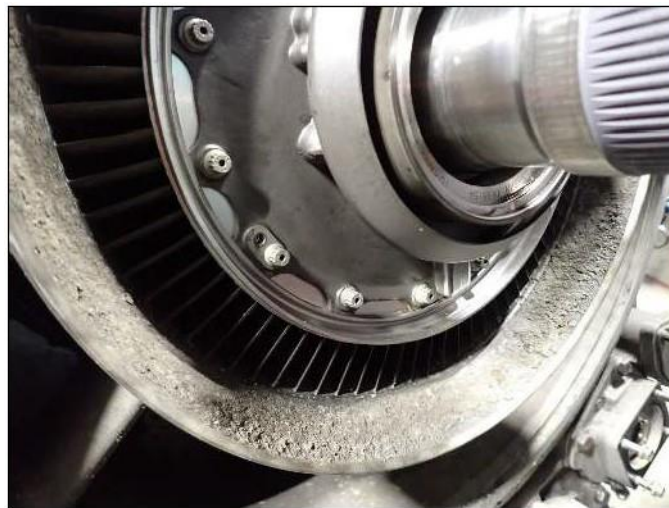
Las rejillas del rotor de presión interna presentaban residuos de polvo y signos de corrosión, pero aparentaban estar intactas. Los sellos exteriores presentaban signos de corrosión.

Imagen 38 Corrosión del sello de aire exterior del rotor de presión intermedio
Fuente: Fabricante **Año:** 2022
