EXPEDIENTE 012/2026

# INFORME PRELIMINAR

## INCIDENTE GRAVE SCF-PP

**MODELO:** DC-9-82

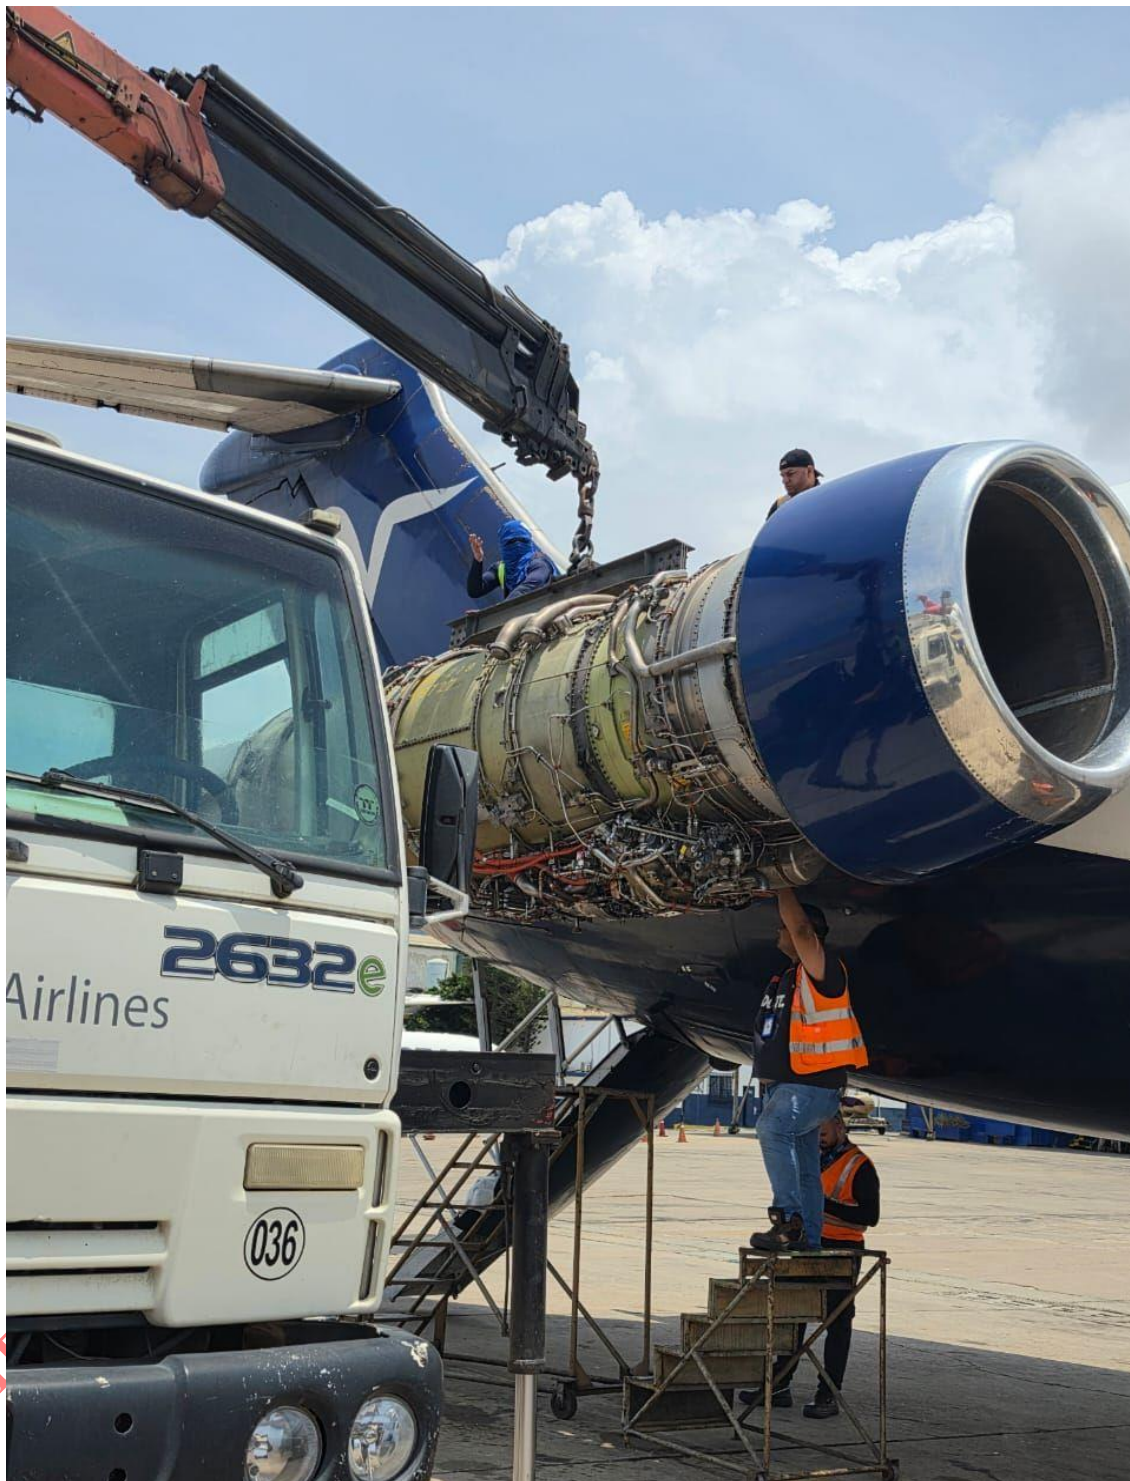
**Figura 3. Motor removido, aeronave YV3499.**  
**Fuente: Investigador Encargado. Año: 2026**

7. Se realizó el **Trouble Shooting al motor derecho de acuerdo al AMM 72-00-04 Pág. 114 que resultó con daños en la sección de turbina.**

8. Se procedió con el reemplazo del Motor y se realizaron los chequeos que resultaron satisfactorios, quedando la aeronave operativa.

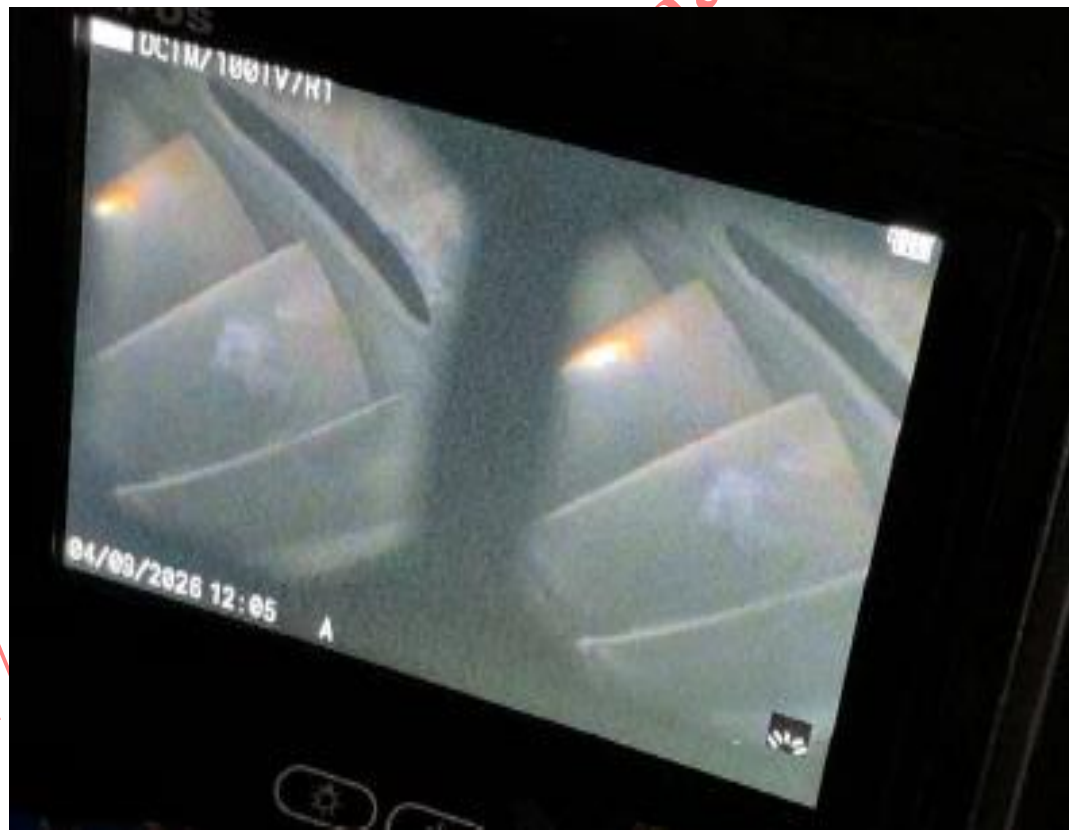
- **Compresor de Alta (HPC):** El disco de la etapa C7 se evidencia daños (Nick), en la mayoría de los bordes de ataque de los álabes. Adicionalmente se observa el golpe en uno de los alabes tomando este como el daño inicial continuando así la secuencia y pronunciándose aún más. Debido a la secuencia que se evidencia se puede deducir que este daño (Nick) es originado por un FOD. La integridad estructural de los discos de las etapas de alta se encuentra comprometida ver figuras 9 y 10.

**Figura 9.** Daños (Nick), en la mayoría de los bordes de ataque de los álabes YV3499.  
**Fuente:** Investigador Encargado. **Año:** 2026

Se confirma la presencia de daños por **FOD (Foreign Object Damage)** que afectan la integridad estructural y aerodinámica de los componentes de la sección de alta presión (**HPC y HPT**) y la sección de baja presión (**LPT**). Estos daños comprometen los límites de operabilidad establecidos en el Manual de Mantenimiento del Motor (**EMM**).

- Se procedió con el reemplazo del motor.
9. Se entregó la Cesión de custodia Total N° 016/2026.
10. Se entregó la Cesión de custodia con retención de productos N° 015/2026 para el motor  
**Modelo: JT8D-219 Serial: 725727.**

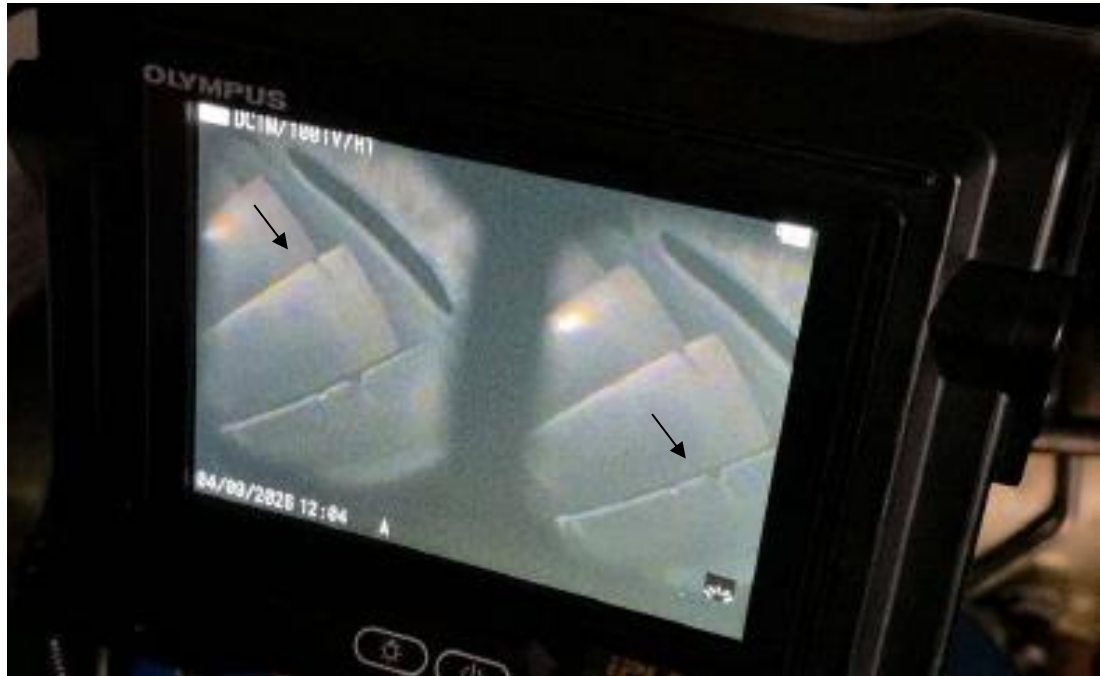
**Figura 10.** Daños (Nick), en la mayoría de los bordes de ataque de los álabes YV3499.  
**Fuente:** Investigador Encargado. **Año:** 2026

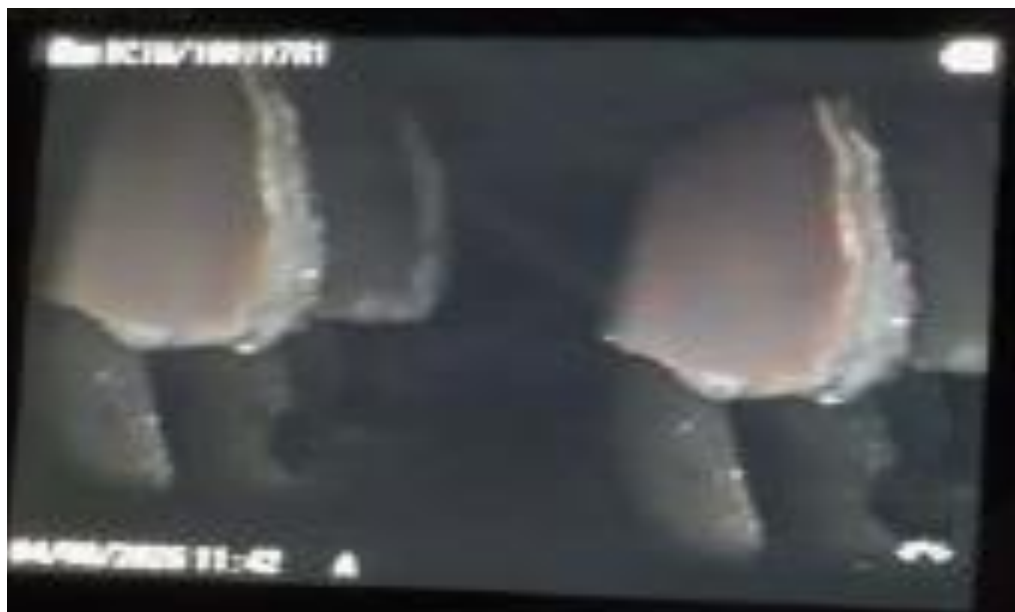
- **Turbina de Alta (HPT):** Se evidenció al momento de la inspección daños y pérdida de material en todos los álabes de la sección de turbina T1 encontrándose fuera de límite originado este por el paso de fragmentos metálicos provenientes del compresor provocando daños por impacto y erosión en los álabes del estator y rotor, superando los límites de reparación establecidos en el manual del fabricante. Ver figuras 11 y 12.

**Figura 11. Daños y pérdida de material en todos los alabes de la sección de turbina T1.**  
Fuente: Investigador Encargado. Año: 2026

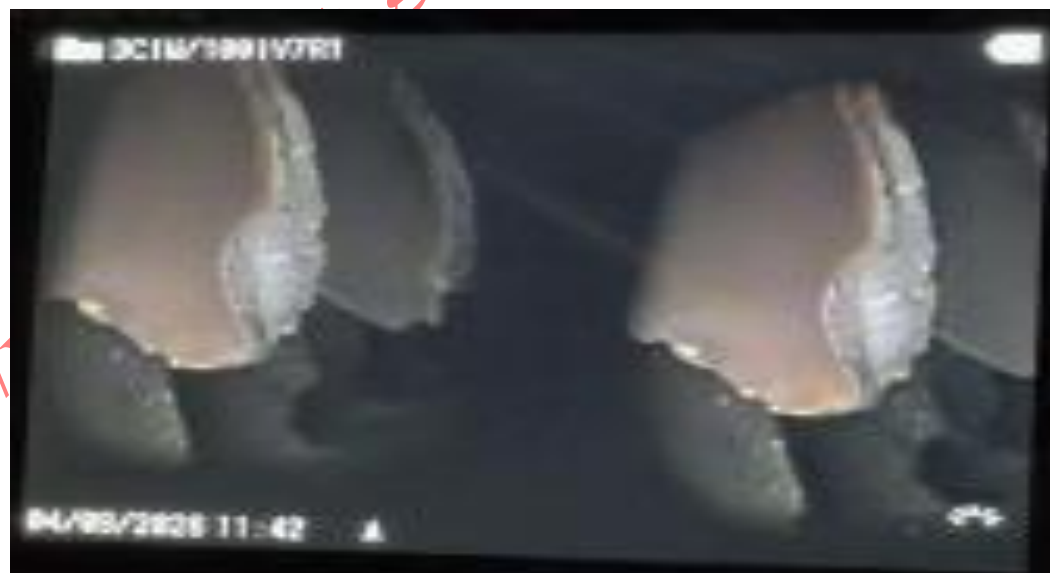
**Figura 12. Daños y pérdida de material en todos los alabes de la sección de turbina T1.**  
Fuente: Investigador Encargado. Año: 2026
