# INFORME PROVISIONAL

EXPEDIENTE 014/2020

**AERONAVE MARCA: CESSNA AIRCRAFT COMPANY**

**MATRÍCULA YV1860**

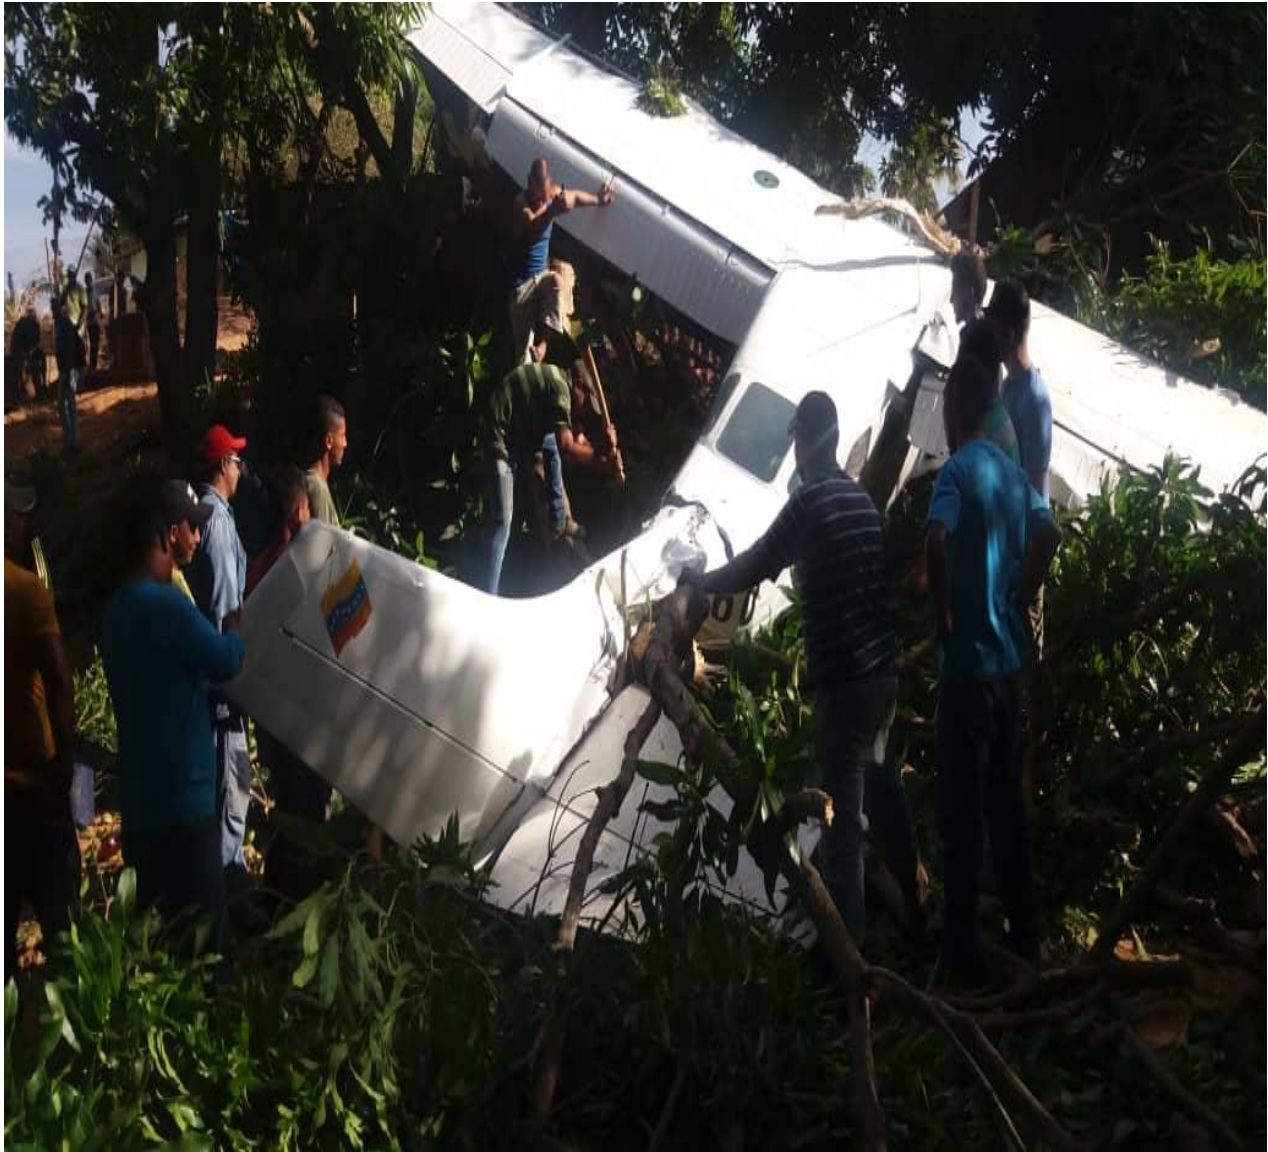
Imagen 1: Zona de Impacto, Aeronave YV1860

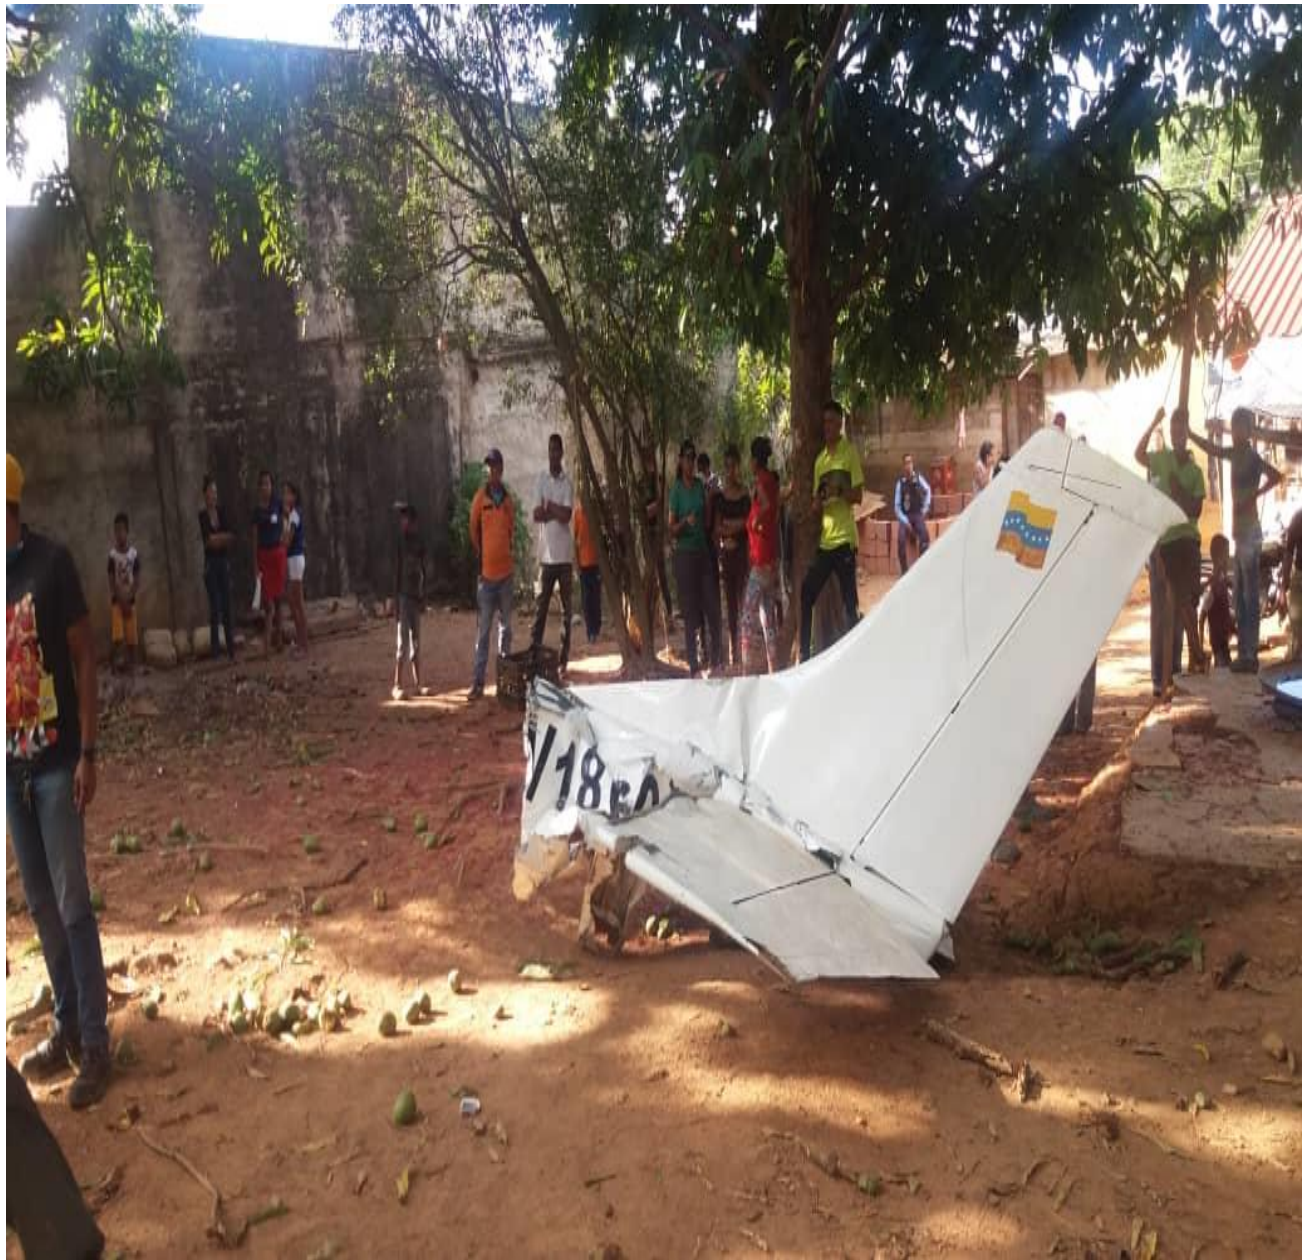
**Imagen 2:** Empenaje de la Aeronave YV1860

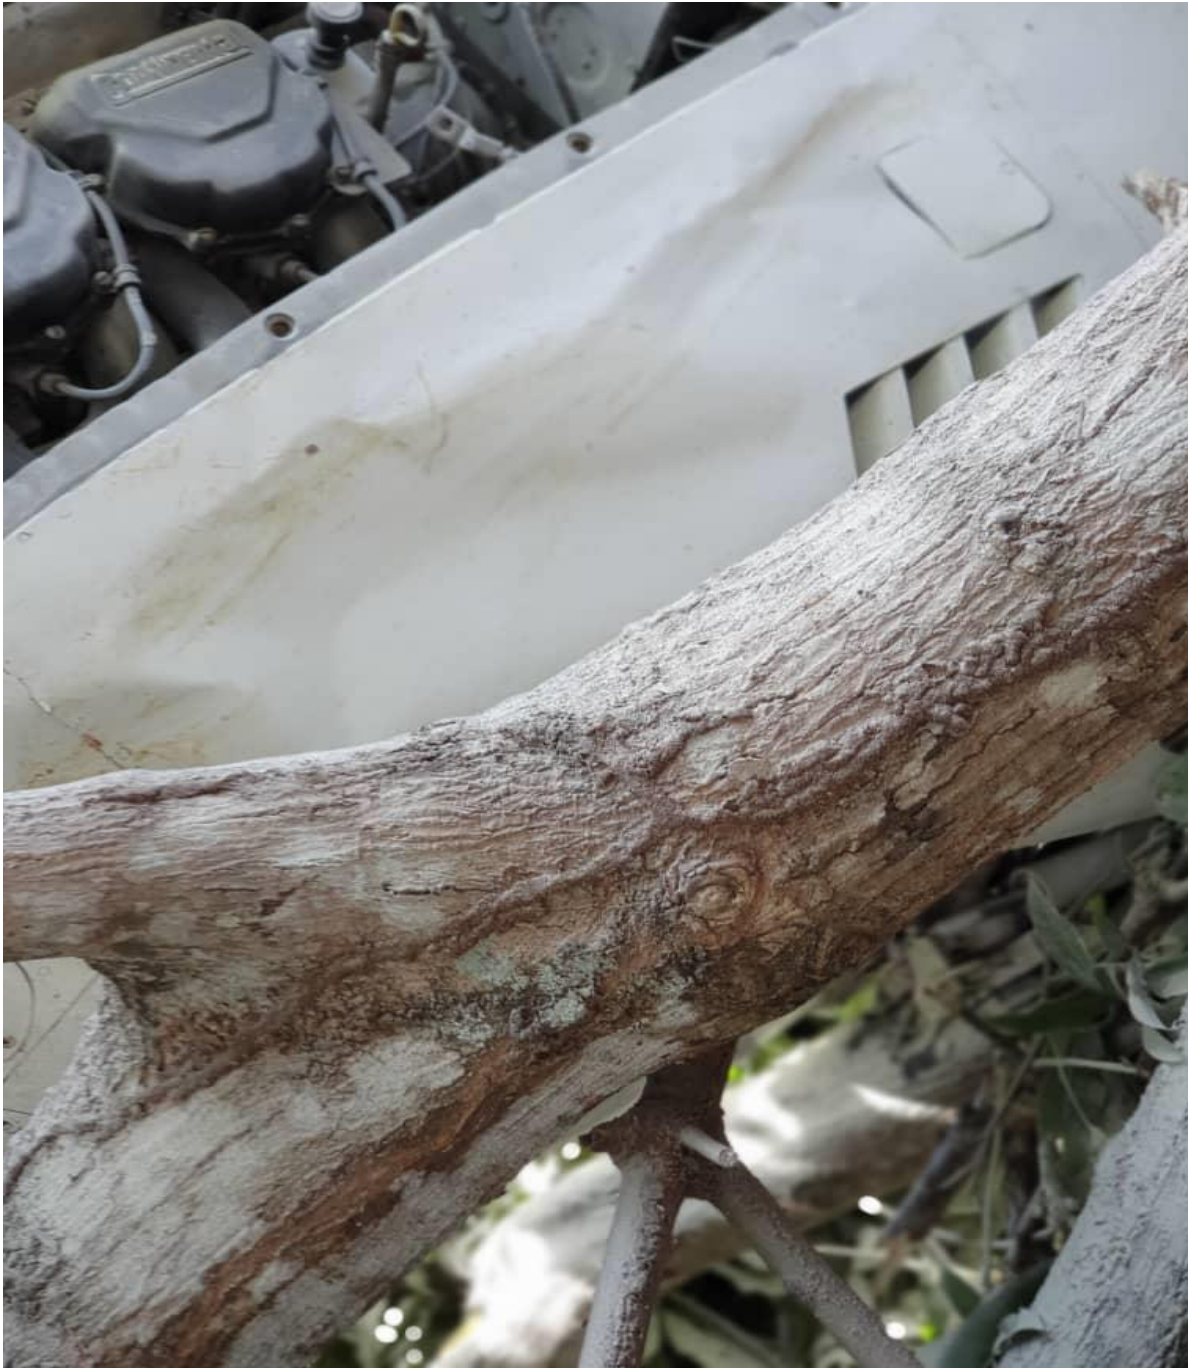
**Imagen 3:** Restos de la Aeronave YV1860

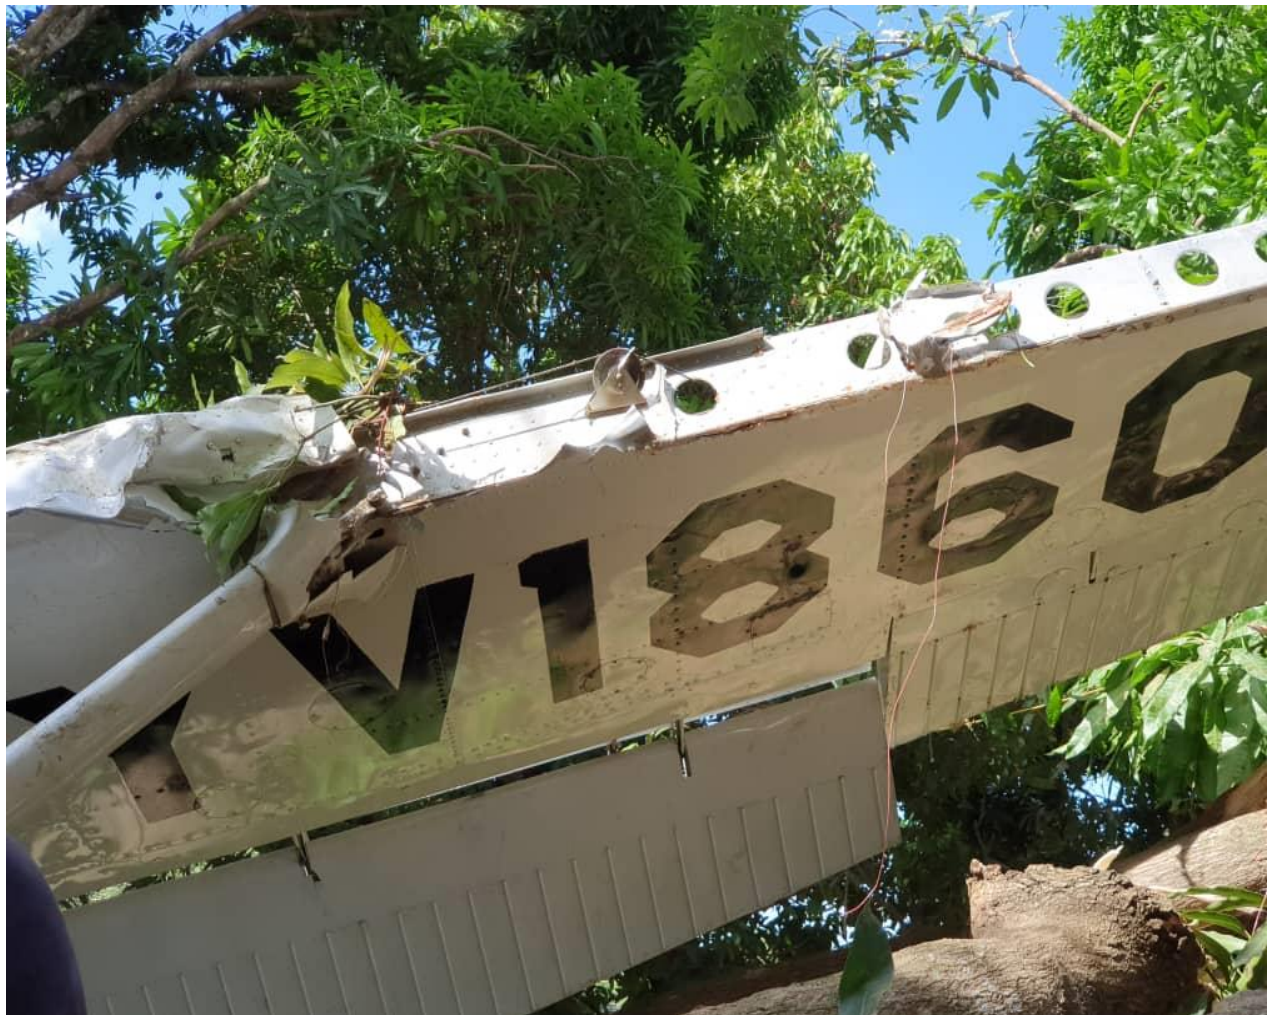
Imagen 4: Daños en el Plano Izquierdo, Aeronave YV1860

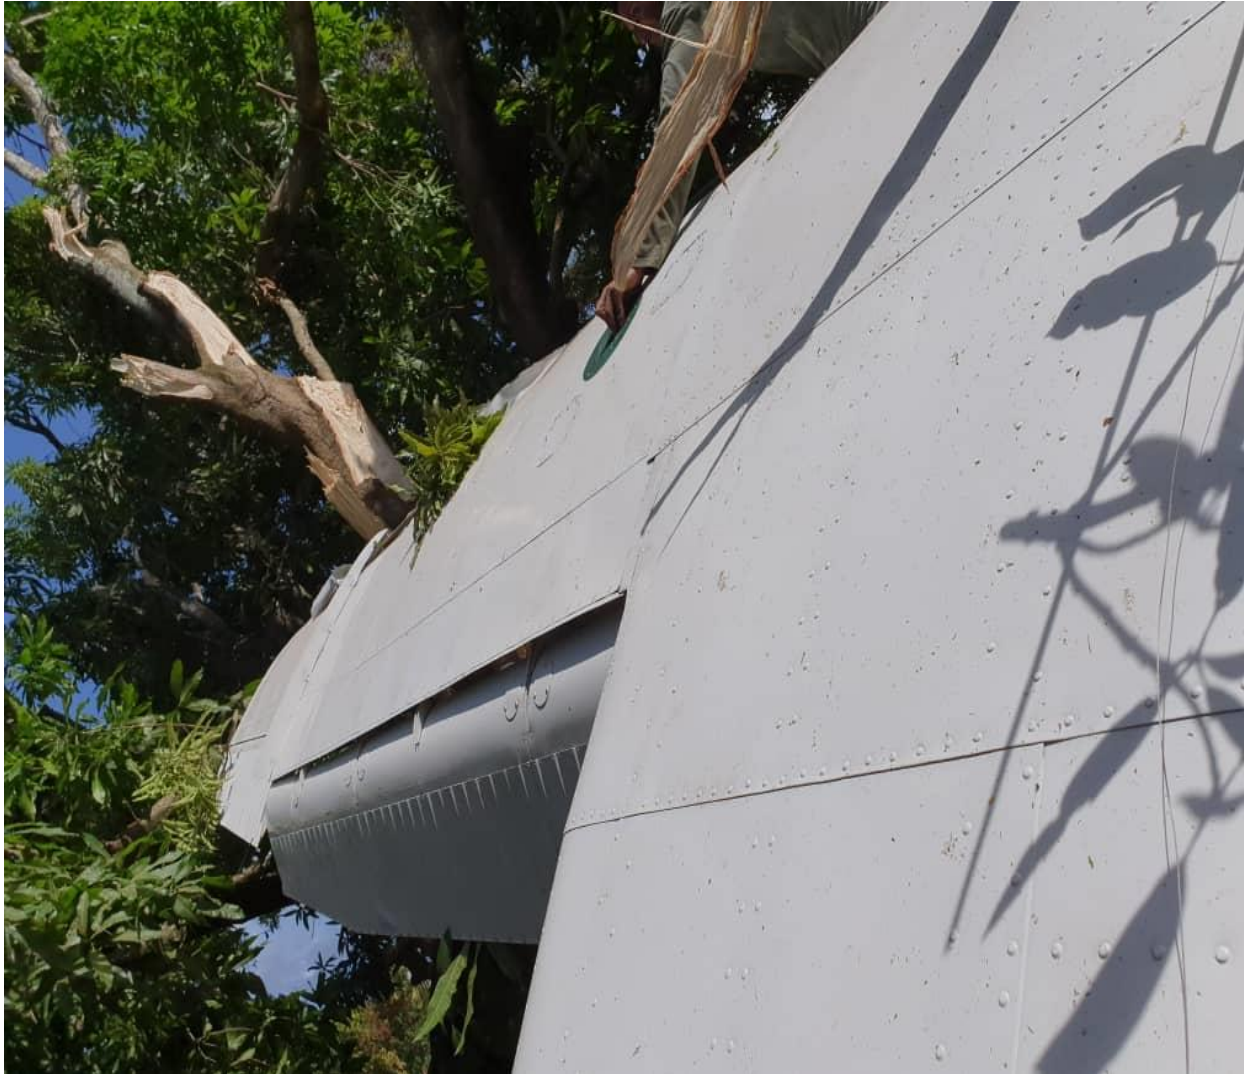
**Imagen 5:** Daños en el Plano Derecho, Aeronave YV1860

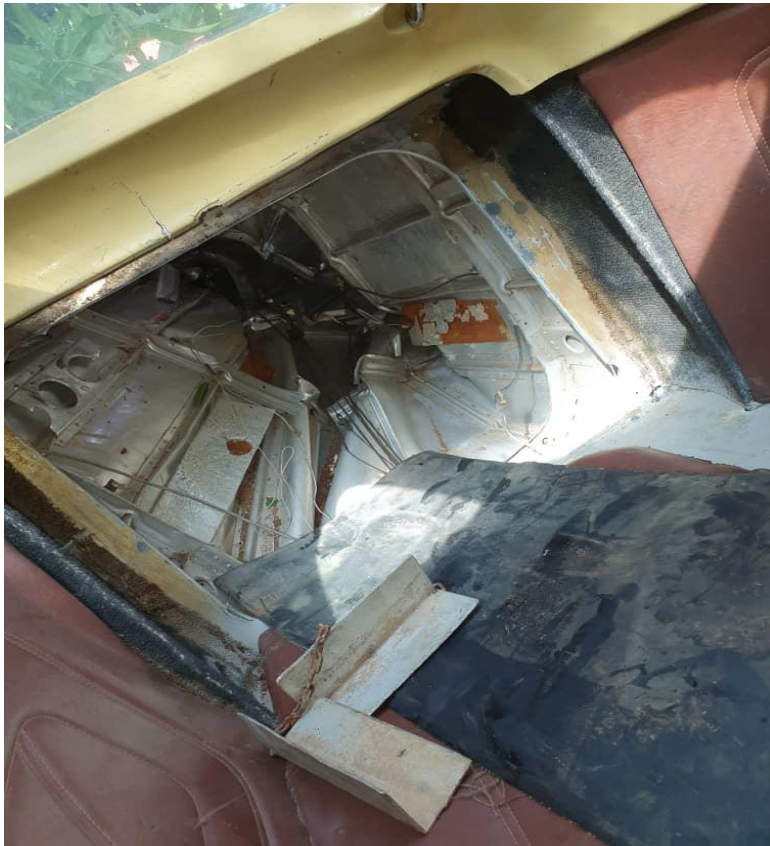
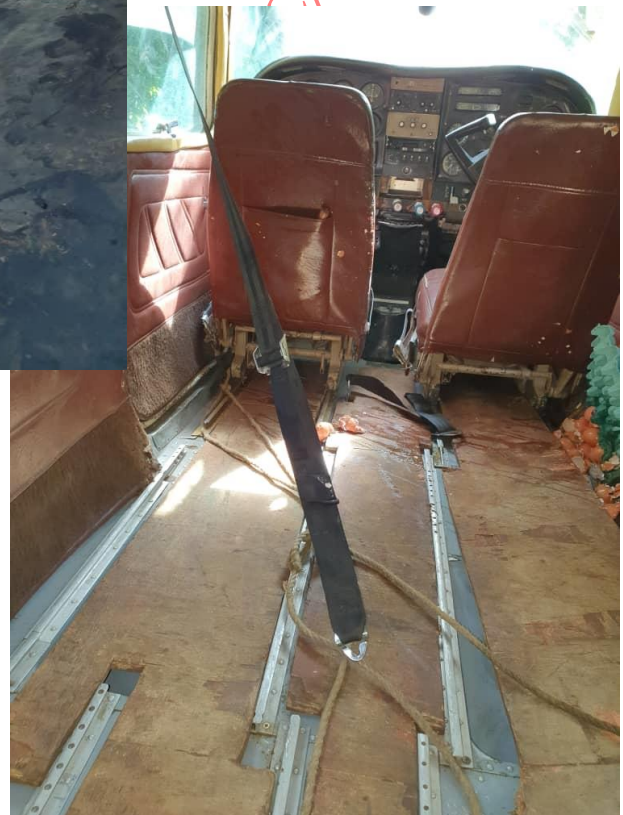
Imagen 6 y 7: cabina de la Aeronave YV1860

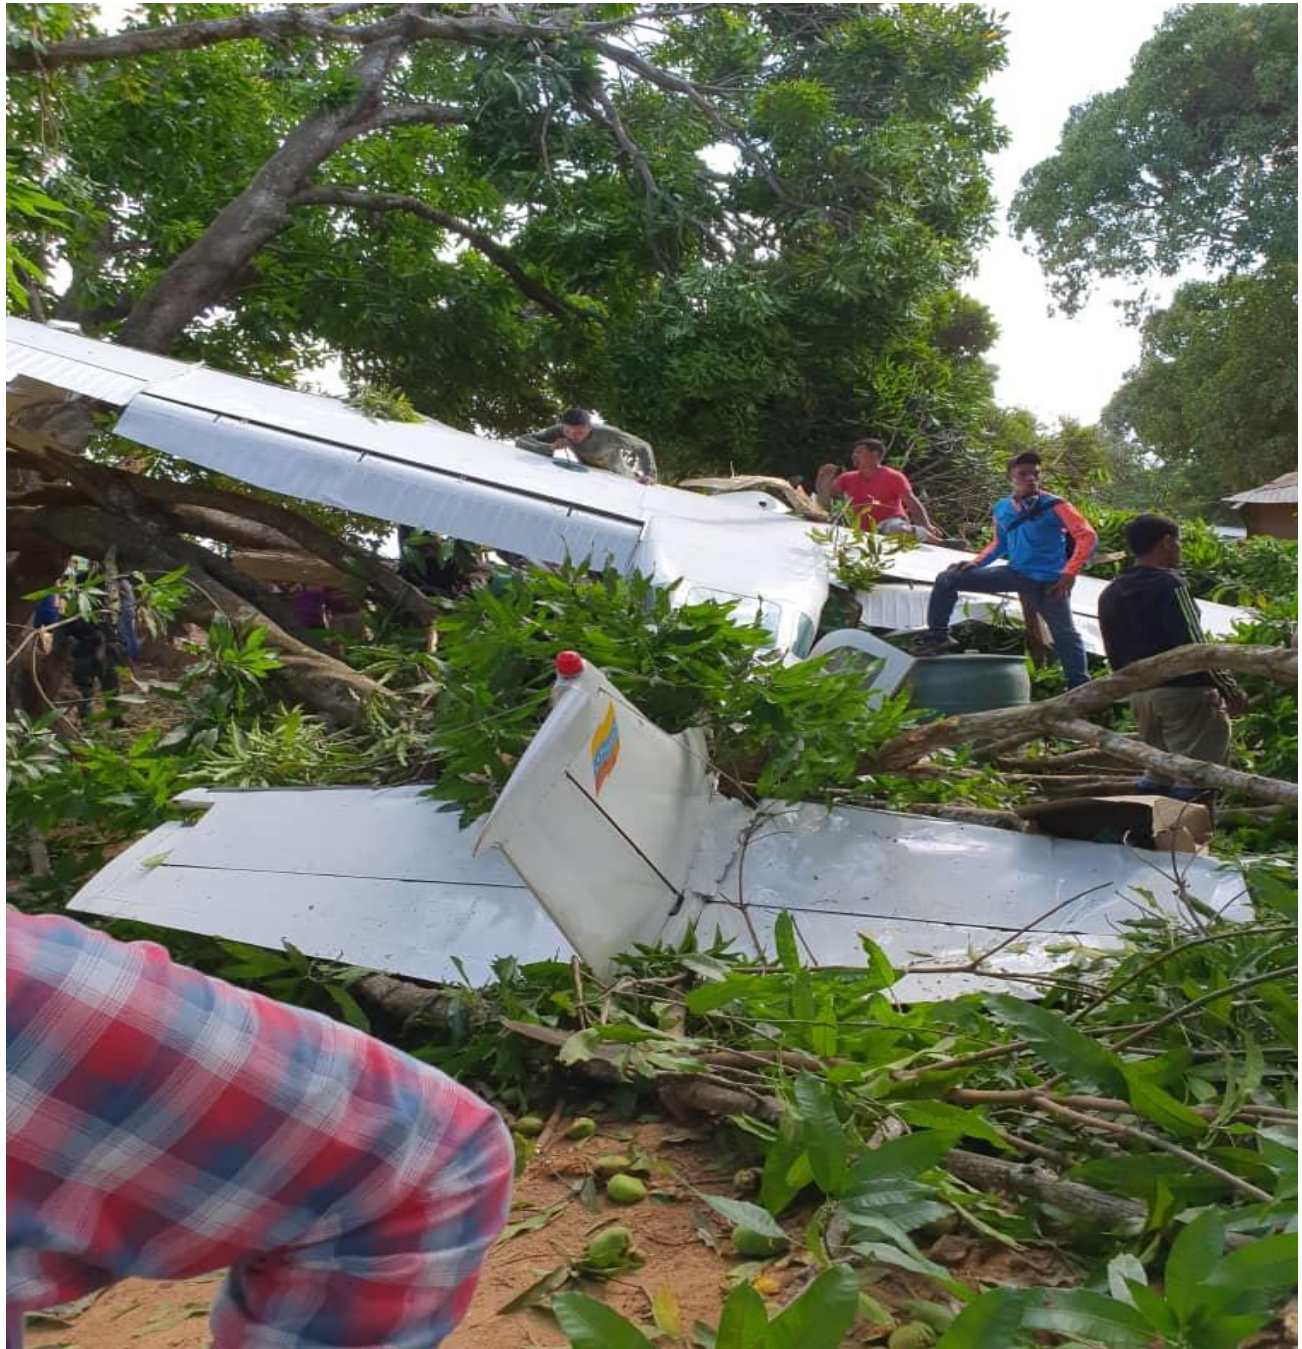
**Imagen 8:** Verificación del combustible en el plano, Aeronave YV1860

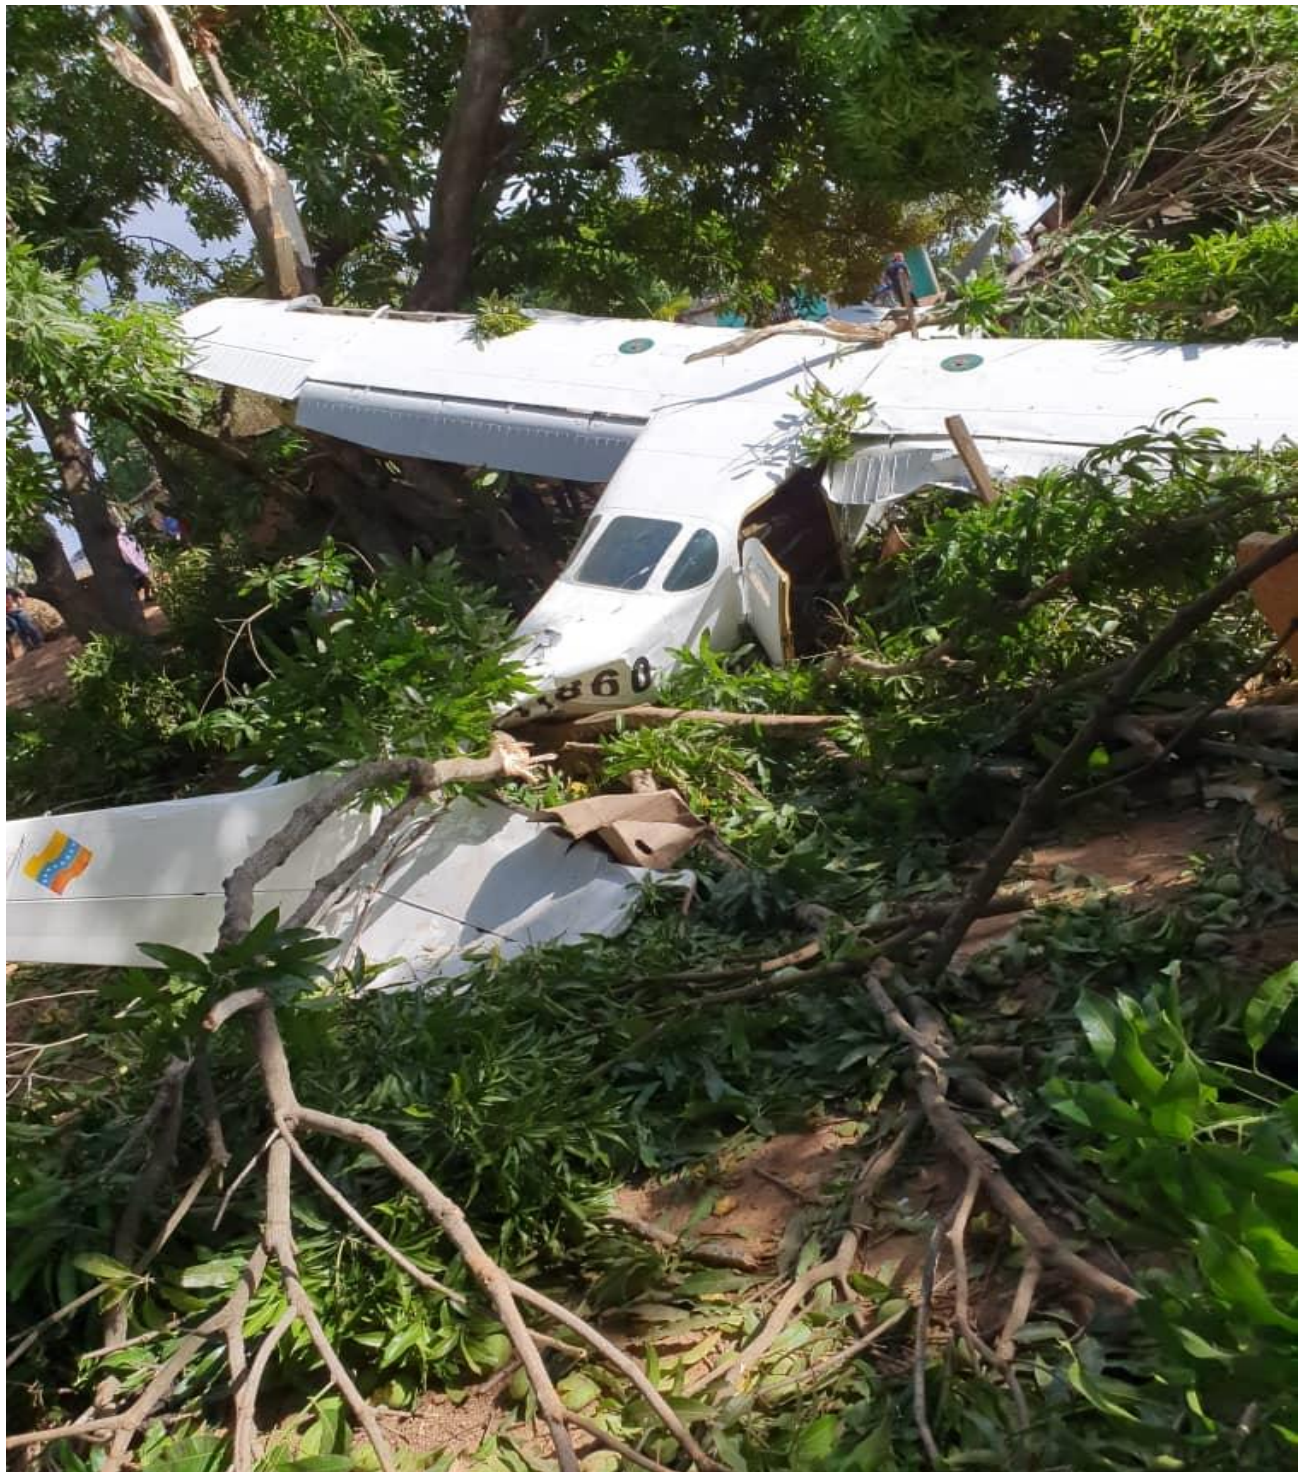
**Imagen 9:** Aeronave siniestrada, YV1860

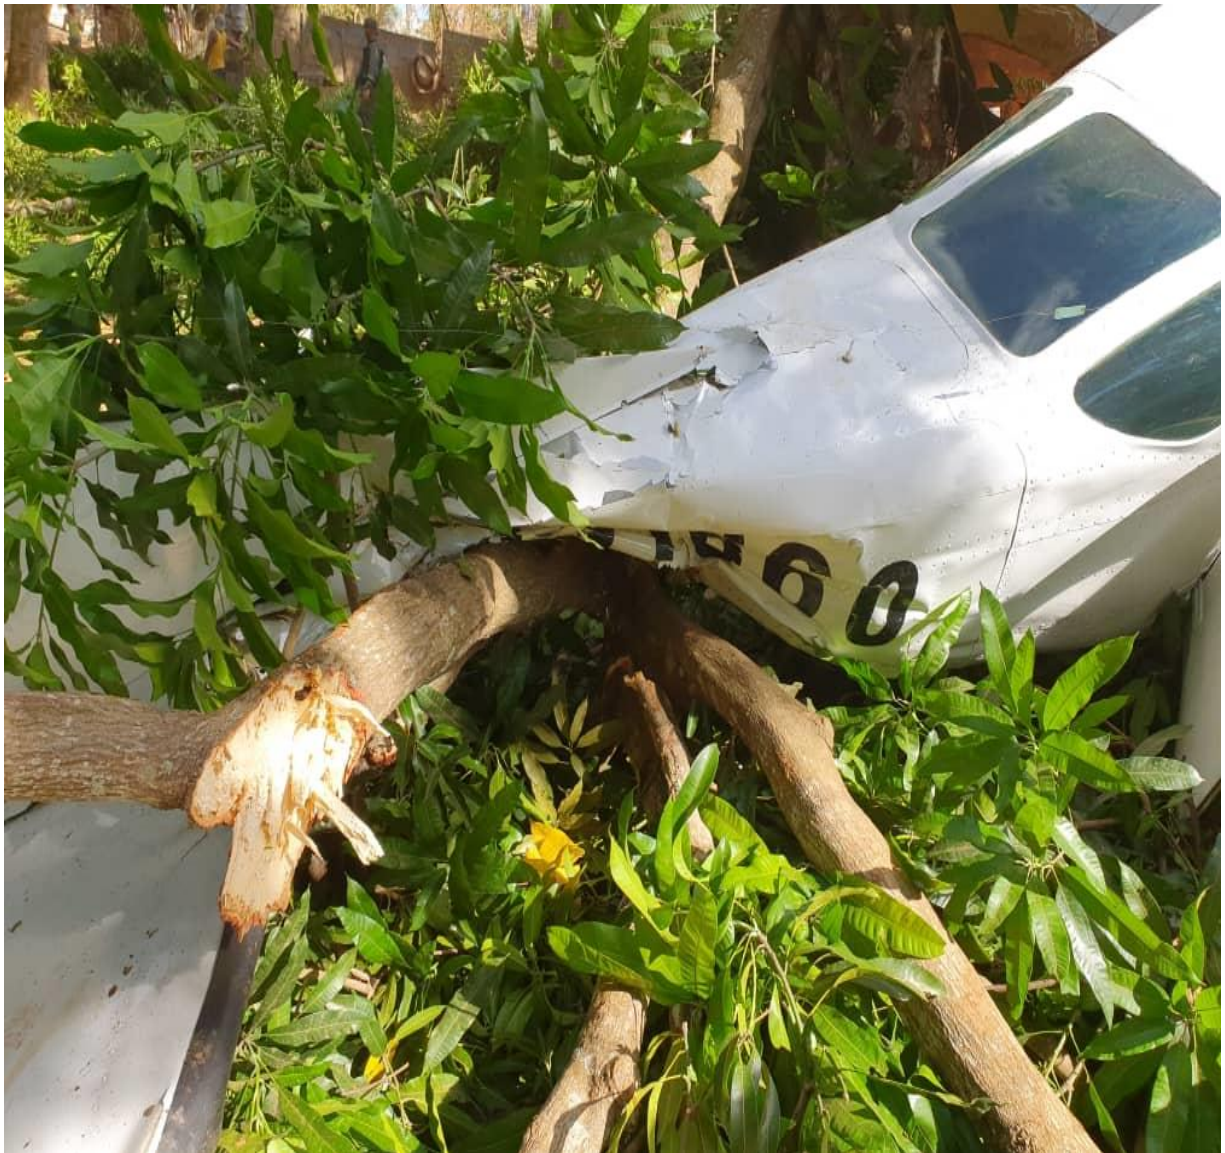
**Imagen 10:** Daños en el fuselaje, YV1860
