# INFORME PROVISIONAL

EXPEDIENTE 037/2023

## ACCIDENTE DE AVIACIÓN

MODELO: **T210F**

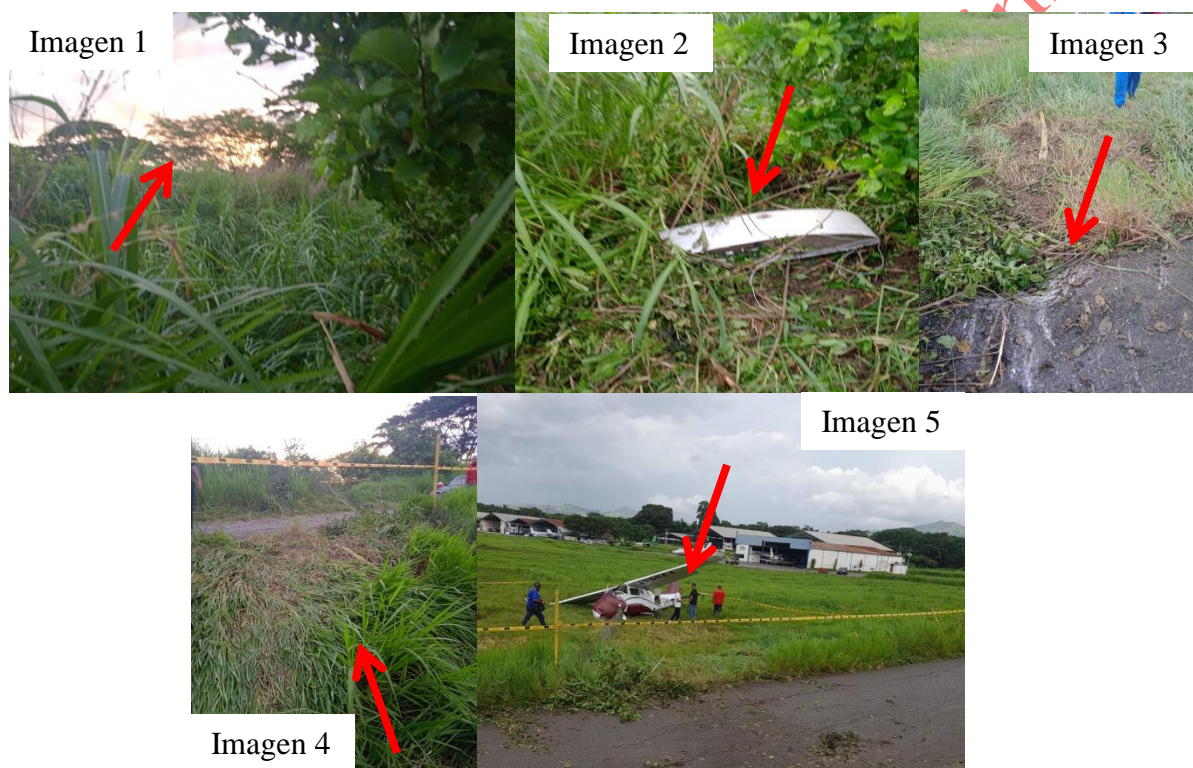
**Imagen 1.** Lugar del Primer Contacto. Árbol en las Afueras del Aeropuerto.

**Imagen 2.** Lugar del Segundo Contacto. Montículo en el Borde Exterior del Aeropuerto, la aeronave pierde el tanque de punta de ala Izq.

**Imagen 3 y 4.** Lugar del Tercer Contacto. El Ensamblaje de las Hélices Golpea el borde de la calle de rodaje y se enreda con la Cerca de la Zona de seguridad umbral de la pista 08.

**Imagen 5.** Lugar de descanso final de la Aeronave. Zona de seguridad umbral de la pista 08.

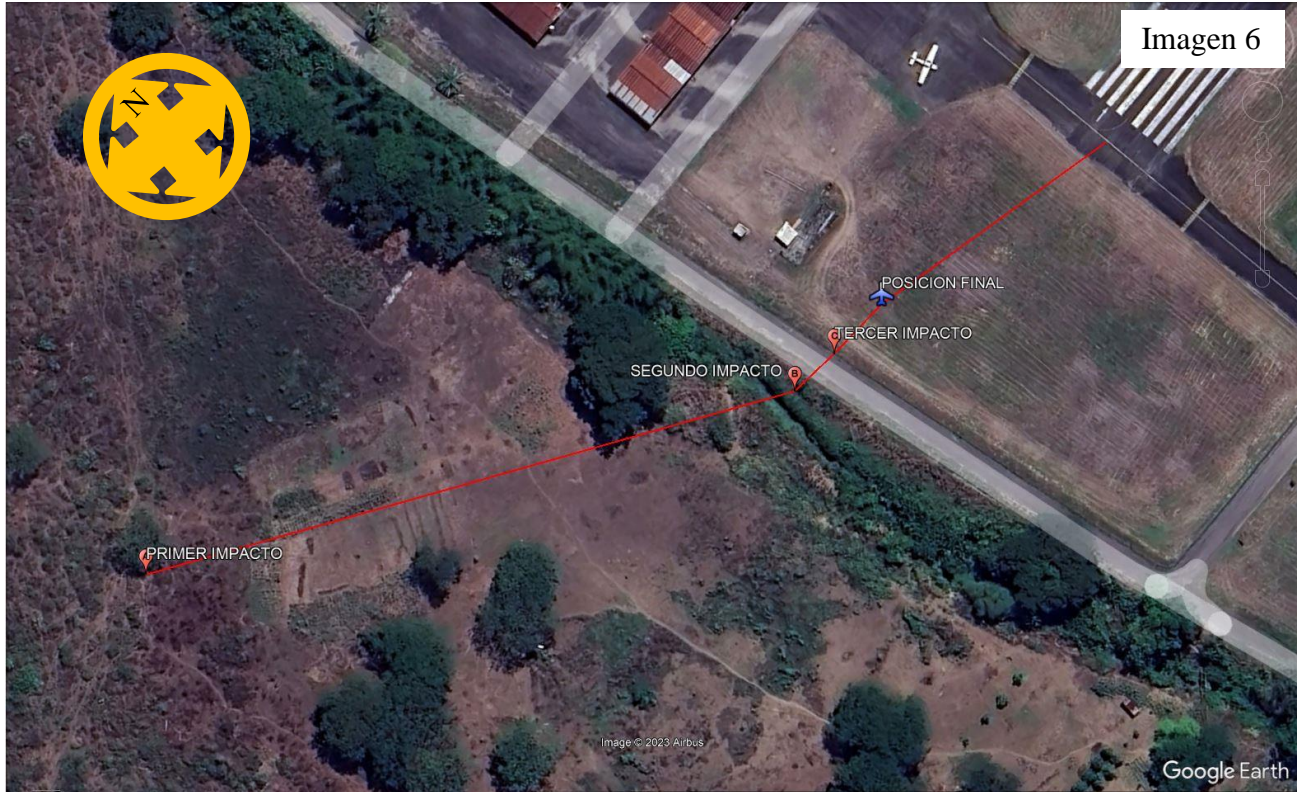
**Imagen 6.** Trayectoria de la Aeronave. Zona de seguridad umbral de la pista 08.

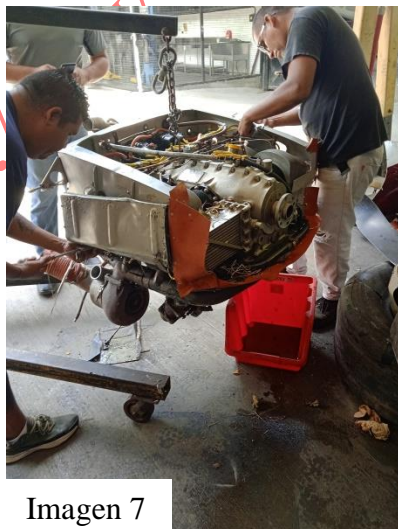
**Imagen 7**

- Se realiza revisión del motor, para determinar causas de la falta de potencia reportada por el piloto al momento del accidente; encontrando que el motor produce chispas en las bujías y compresión en los cilindros, se determinó que debe realizarse una prueba de banco

**Imagen 7.** Personal TMA especialista en motores durante la inspección inicial del motor

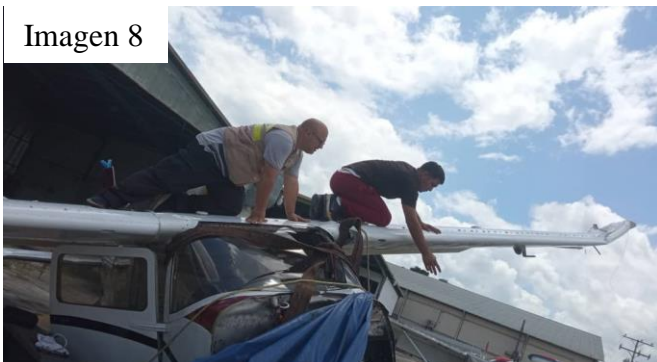
Imagen 8

**Imagen 8.** Revisión del Tanque Izquierdo junto con el TMA de la OMAC.

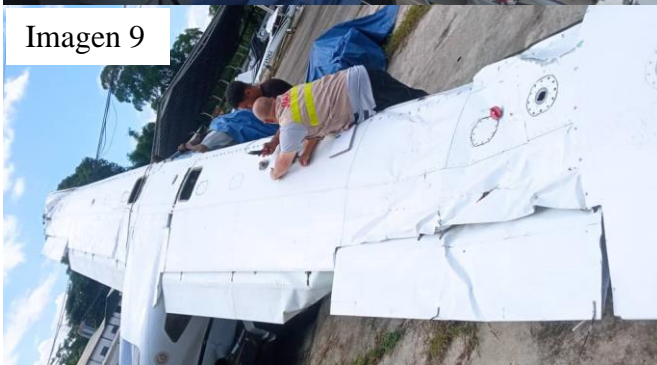
Imagen 9

**Imagen 9.** Revisión del Tanque Derecho junto con el TMA de la OMAC.

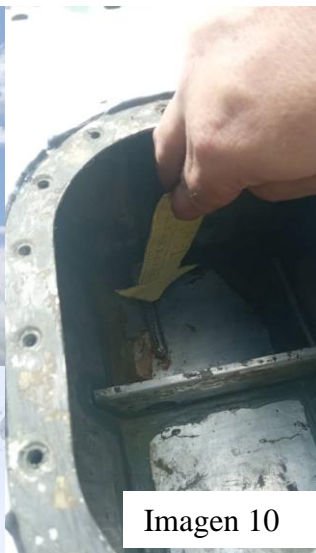
Imagen 10

**Imagen 10.** Toma de combustible tanque derecho.

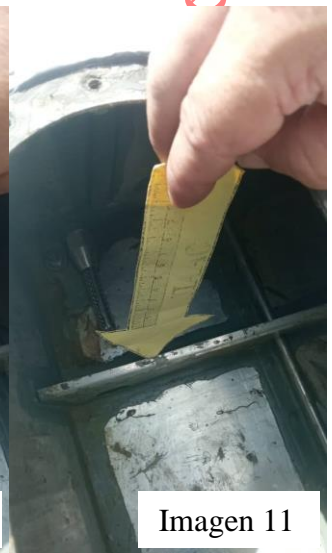
Imagen 11

**Imagen 11.** Placa deflectora tanque derecho

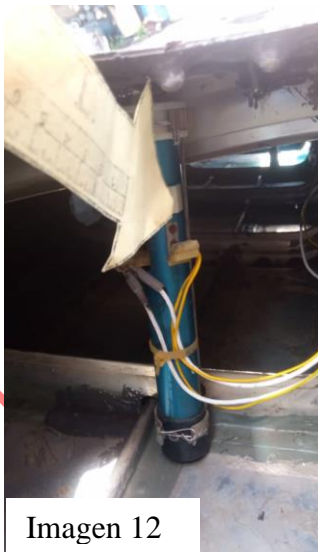
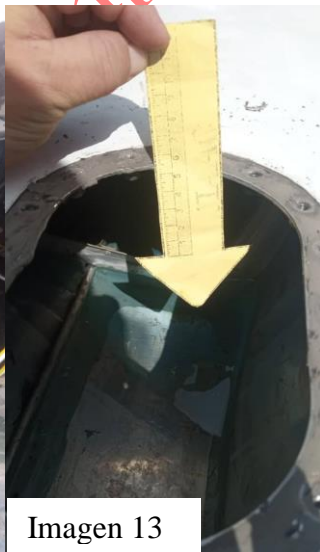
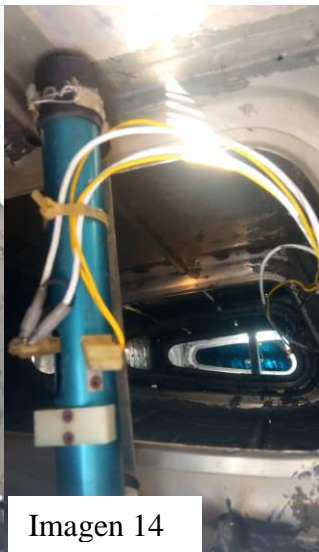
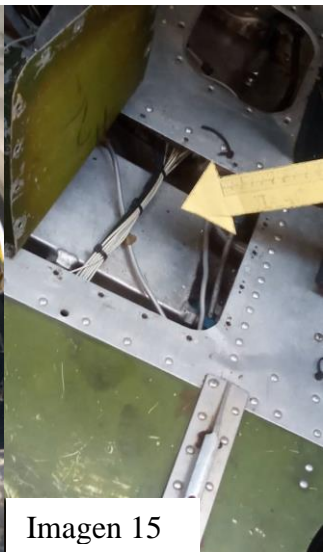
**Imagen 12.** Sensor de Cantidad de Combustible Tanque Derecho. **Imagen 13.** Combustible Remanente tanque derecho, sección central. **Imagen 14.** Vista Transversal del Tanque de combustible. **Imagen 15.** Reservorio de combustible del tanque Izquierdo.

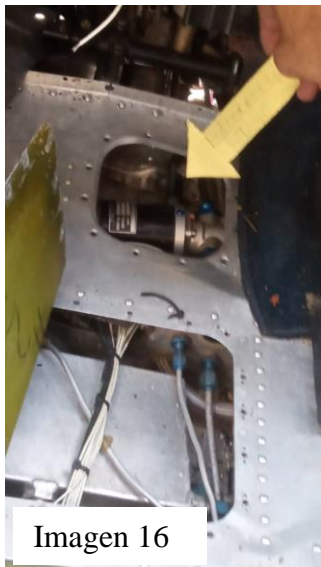
Imagen 16

**Imagen 16.** Ubicación de la Bomba Auxiliar de Combustible.

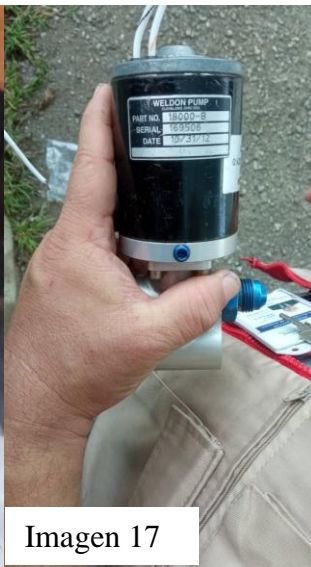
Imagen 17

- Se realizó inspección del sistema de combustible buscando modificaciones en el mismo; encontrando que el sistema de tanques se encuentra sin modificaciones y que la Bomba Auxiliar de Combustible se encuentra inoperativa. La misma se volverá a probar durante la prueba de banco del motor. (Imágenes 8 a la 20)

**Imagen 17.** Bomba Auxiliar de Combustible.

Durante la fase de inspección técnica, se evaluó la bomba eléctrica (P/N: 18000B), encargada de suministrar combustible a la bomba mecánica. Las pruebas de banco determinaron que el componente presentaba un comportamiento operativo errático e intermitente, situándose fuera de los parámetros de seguridad establecidos. Cabe destacar que, aunque el manual del fabricante (P/N: D2057-3TR8) estipula un límite de vida útil de 1,500 horas, la unidad contaba con 1,319.3 horas de servicio al momento del evento, encontrándose dentro de su tiempo operativo legal.

La Junta Investigadora de Accidentes e Incidentes de Aviación Civil, a partir de los hallazgos y evidencias recabadas, determinó que el factor causal principal fue desencadenado por una degradación funcional de la bomba eléctrica. Este fallo mecánico limitó el suministro constante de combustible, comprometiendo la capacidad de generación de empuje de la aeronave y conduciendo a una pérdida de potencia sostenida.

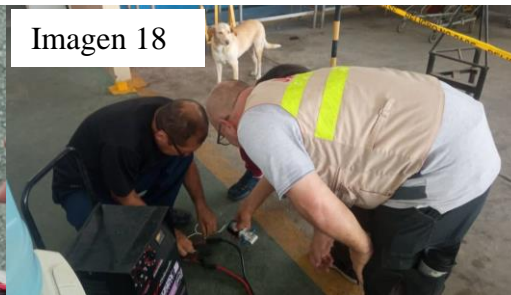
Imagen 18

**Imagen 18.** Prueba de la Bomba Auxiliar de Combustible.

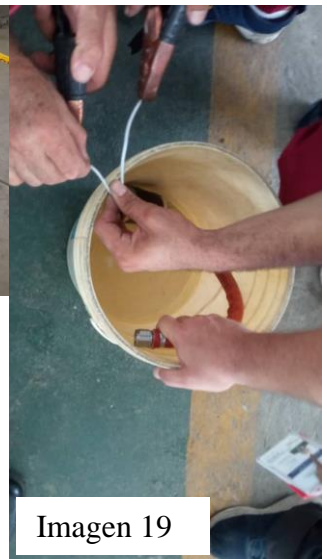
Imagen 19

**Imagen 19.** Prueba de la Bomba Auxiliar de Combustible.

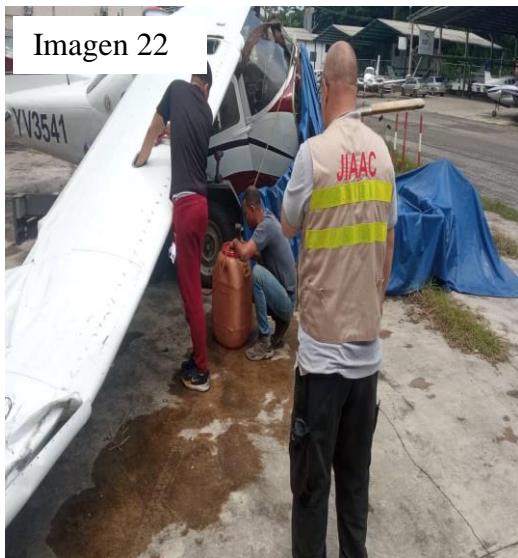
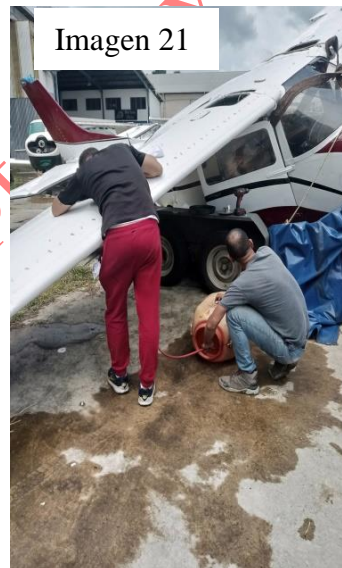
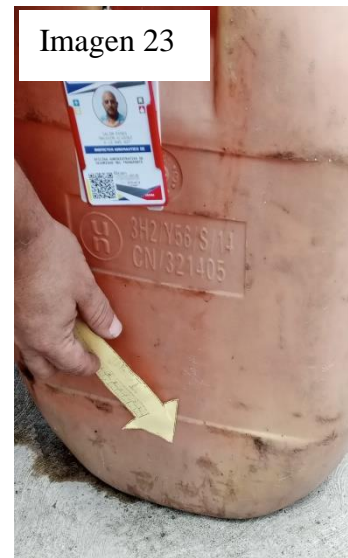
**Imagen 21.** Trasegado del combustible remanente en la sección central del tanque derecho (Imagen13). **Imagen 22.** Trasegado del combustible remanente en la sección central del tanque derecho (Imagen13). **Imagen 23.** Total del Combustible trasegado.
