AERONAVE MARCA: ISRAEL AIRCRAFT INDUSTRIES, LTD

MATRÍCULA: YV3275

INFORME PROVISIONAL DE ACCIDENTE DE AVIACIÓN

JIAAC EXPEDIENTE N° 038/2019

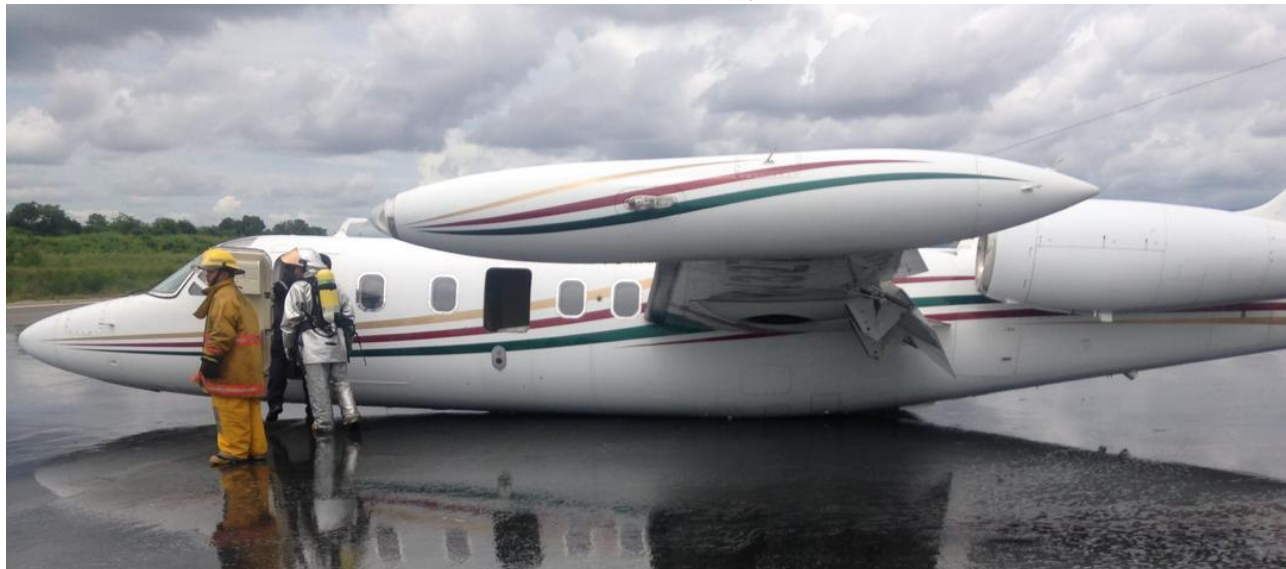
Imagen 1: Vista lateral izquierda, Aeronave YV3275

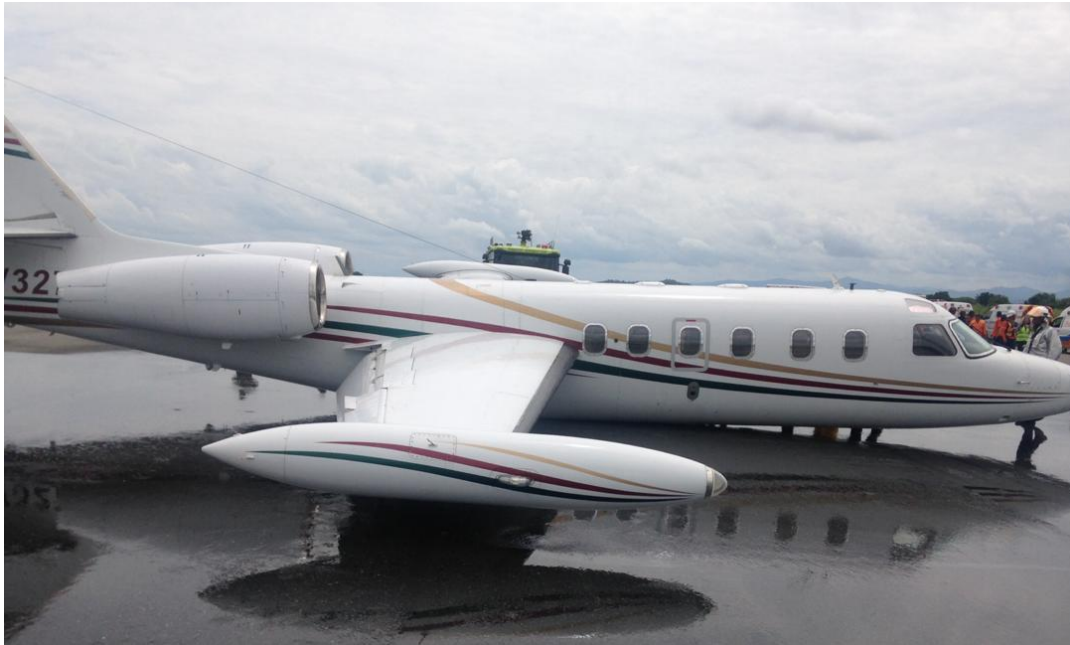
Imagen 2: Vista lateral derecha, Aeronave YV3275

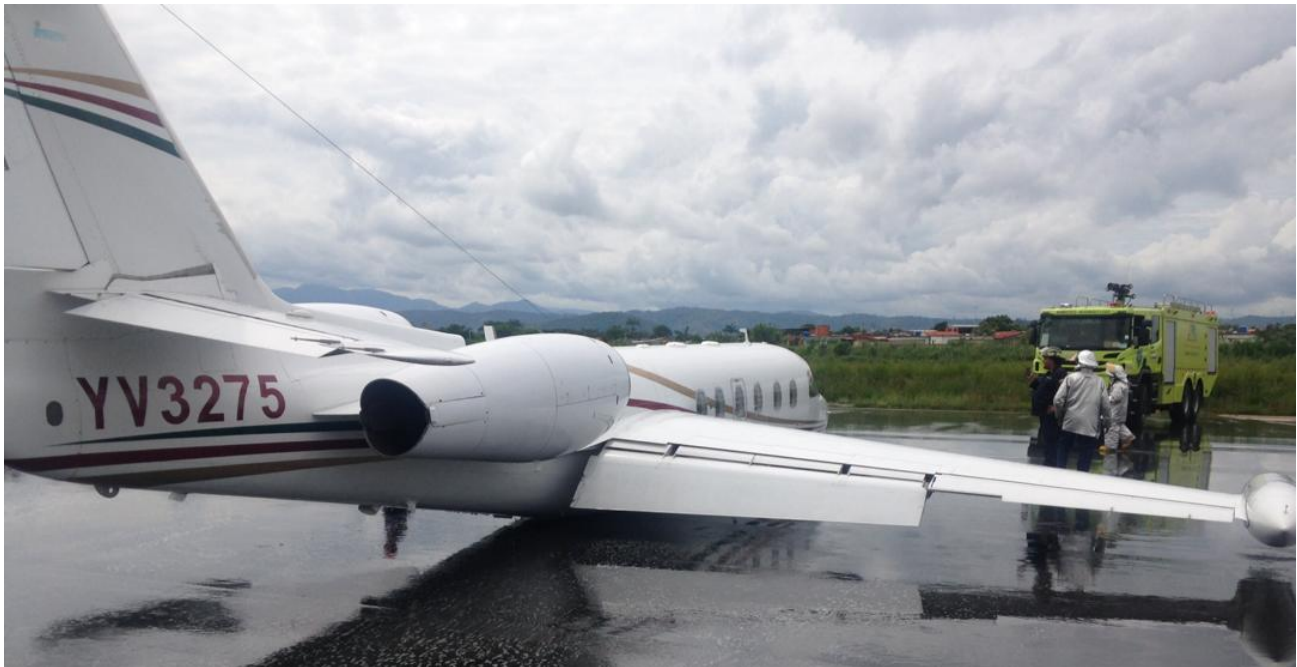
Imagen 3: Vista posterior derecha, Aeronave YV3275

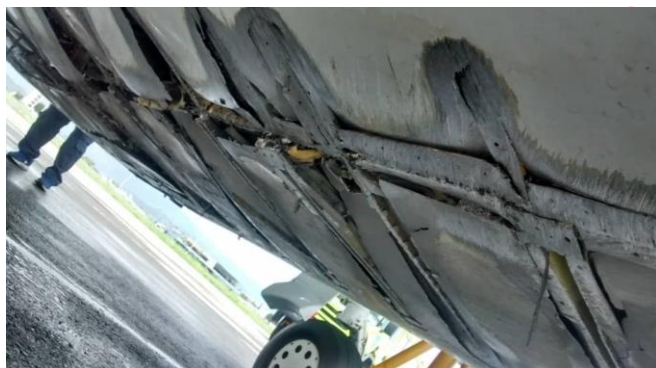
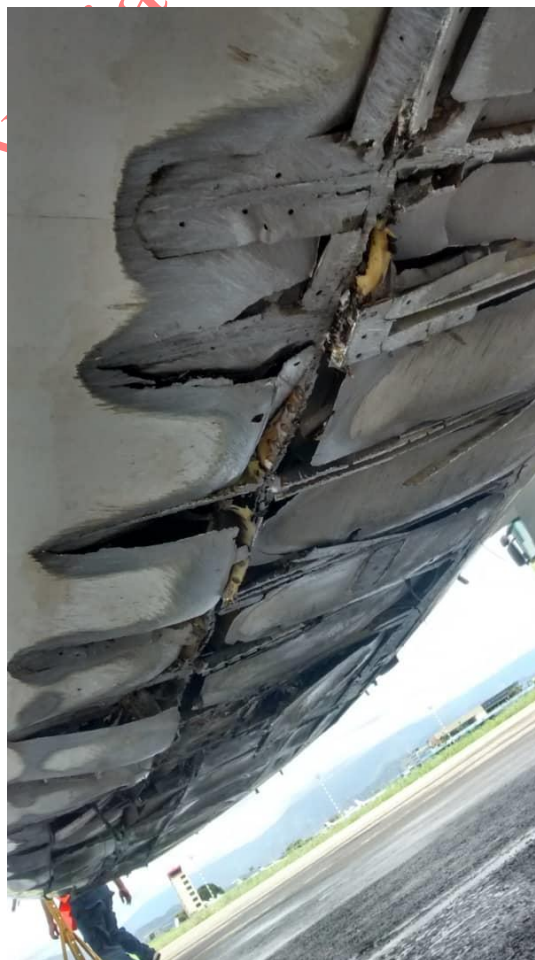
1. Daños por abrasión y deformación en la sección inferior del fuselaje, producto del contacto con la superficie de la pista durante la secuencia de aterrizaje en configuración de tren retraído. Estos daños se localizan principalmente en el revestimiento (skin) y cuadernas de la zona ventral.

Imagen 4 y 5: Daños en el Fuselaje, Aeronave YV3275
