INFORME PROVISIONAL

EXPEDIENTE 039/2019

ACCIDENTE AVIACIÓN

MATRÍCULA: YV1844

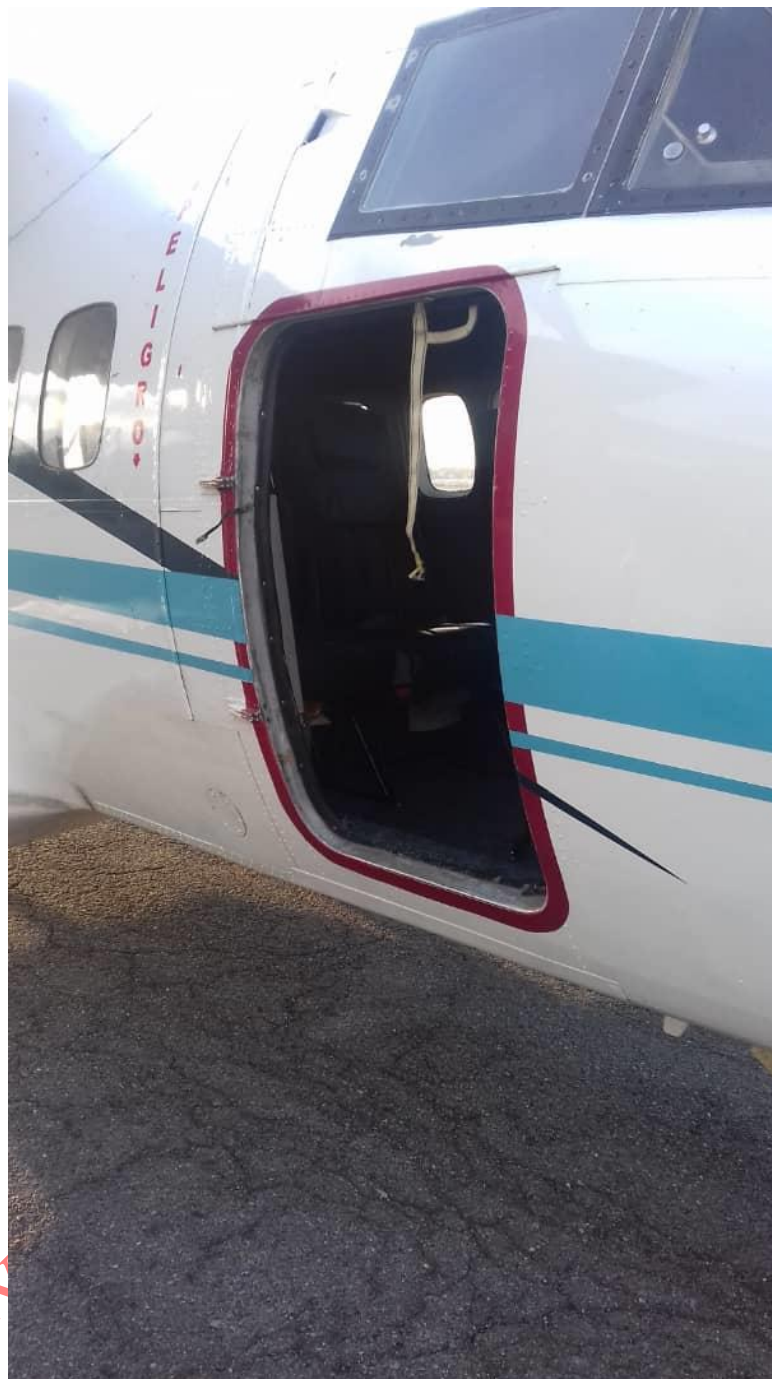
En fase de recorrido para el despegue de la aeronave, la puerta de emergencia ubicada en la cabina se desprende, impactando en la hélice del motor derecho. Resultando la tripulación ilesa y la aeronave con daños de importancia. Peso máximo de despegue 5.700 kg.

Imagen 1: Ubicación de la puerta que se desprendió, Aeronave YV1844

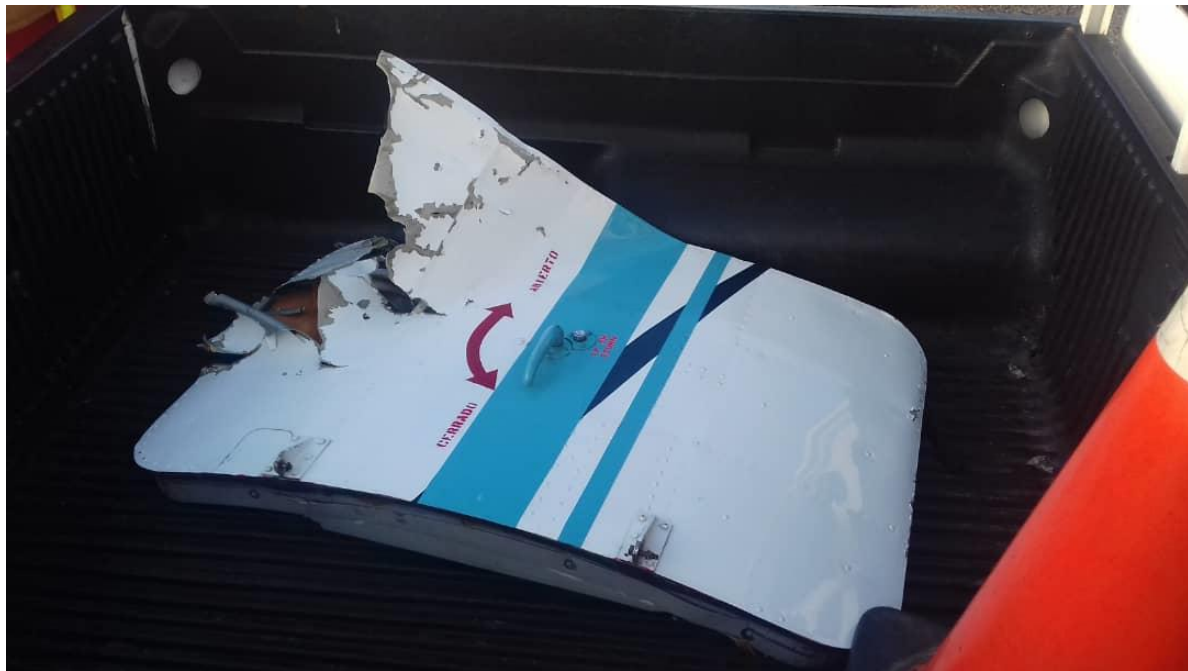
Imagen 2: Puerta desprendida, Aeronave YV1844

La Junta Investigadora de Accidentes e Incidentes de Aviación Civil, a partir de los hallazgos y entrevistas realizadas a la tripulación, determinó que el factor causal principal fue operacional, debido a que la puerta no se encontraba en posición de cierre y bloqueo (asegurada) al momento del suceso, condición necesaria para garantizar la integridad estructural del componente durante las fases críticas de vuelo.

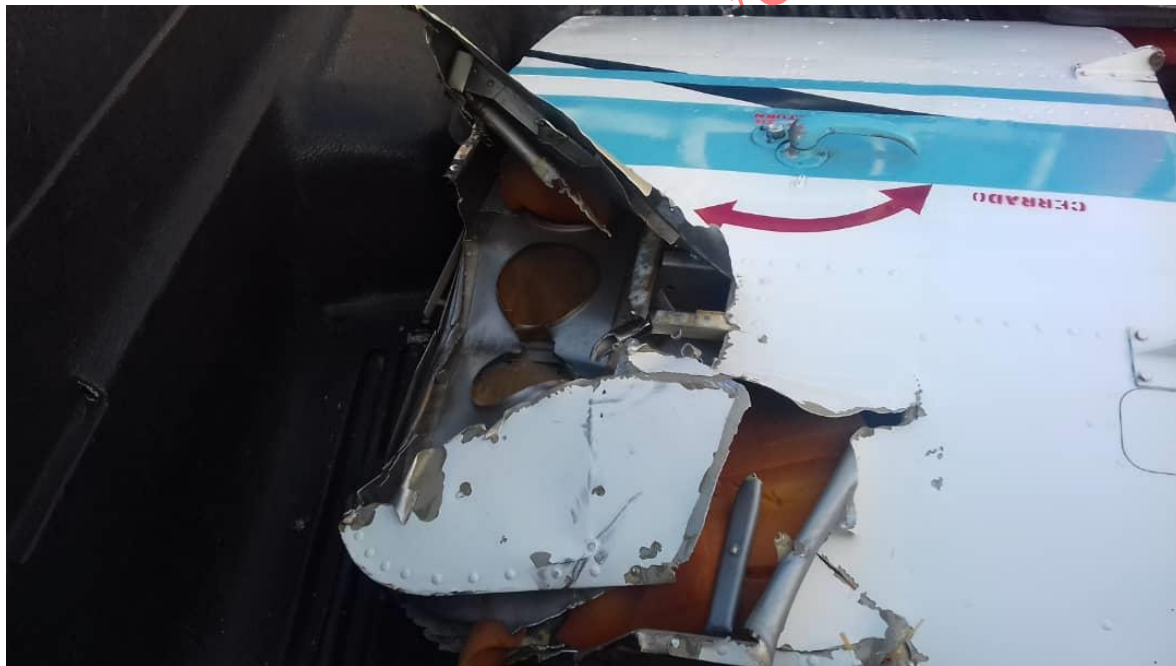
Imagen 3: Daños en la compuerta del YV1844
