# INFORME PROVISIONAL

EXPEDIENTE 010/2019

## ACCIDENTE DE AVIACIÓN

MATRÍCULA: **YV3162**

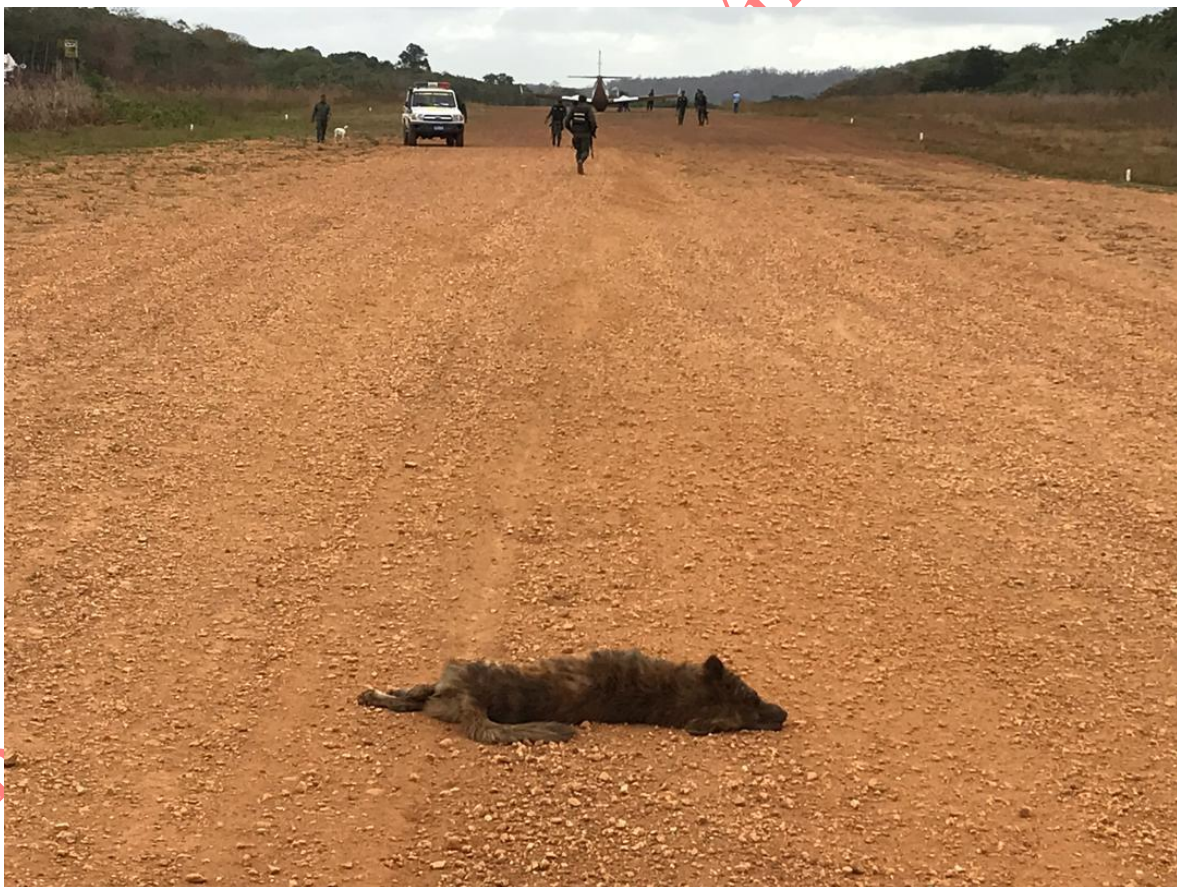
La aeronave en fase de aterrizaje durante el recorrido en la pista 08/26, impacto con la pierna del tren de nariz contra un canino, resultando sus ocupantes ilesos y la aeronave con daños de importancia.

**Imagen 1:** Ubicación del canino y la aeronave en la pista.

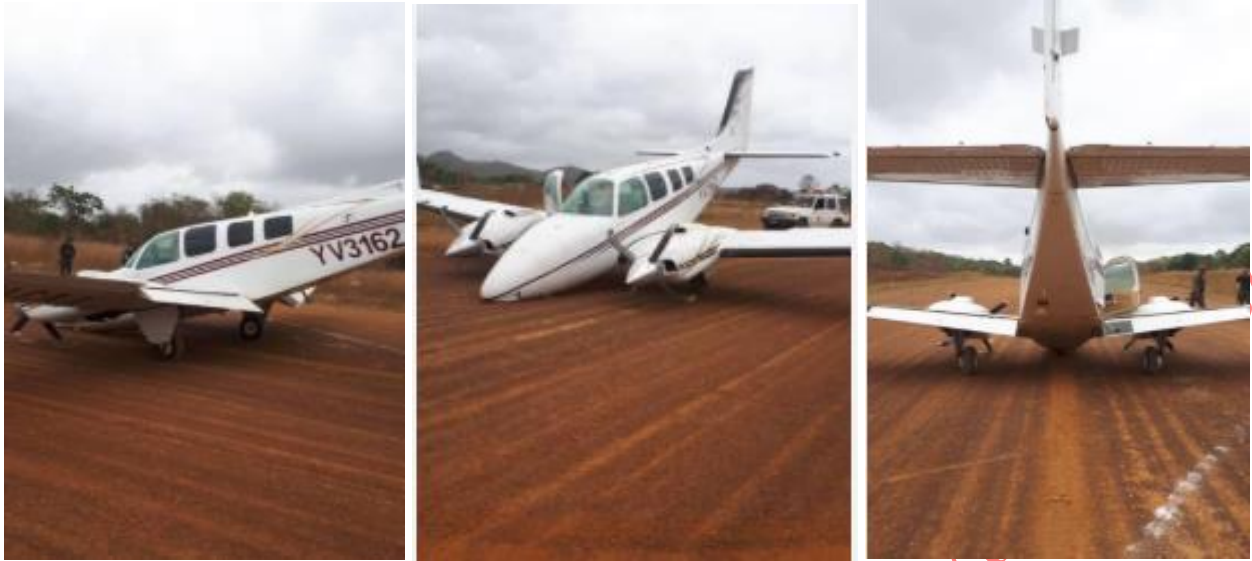
Imagen 2: Vista 360° aeronave YV3162

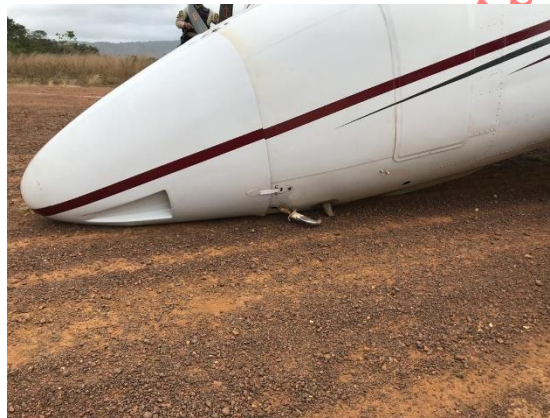
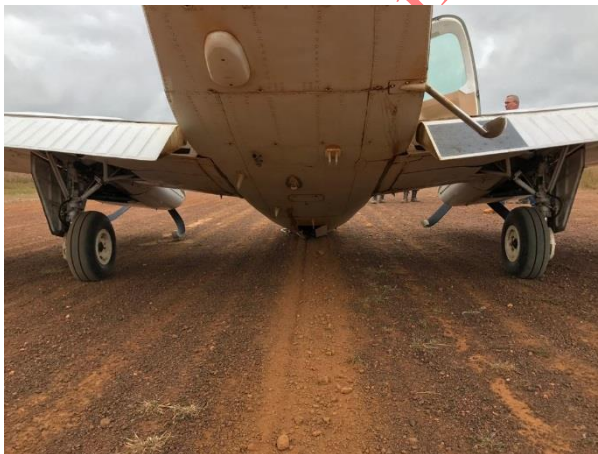
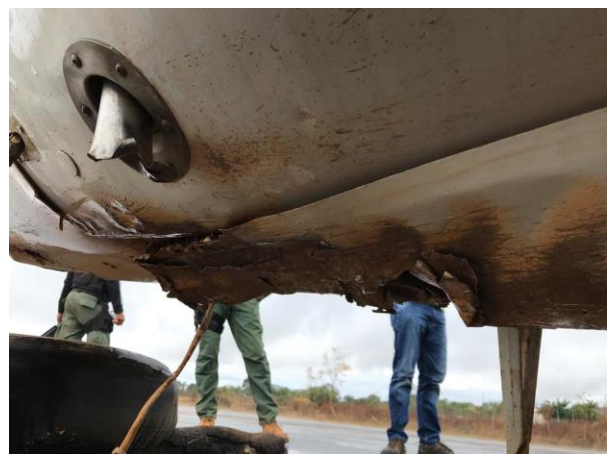
Imagen 3: Vista parte inferior de la aeronave, Aeronave YV3162

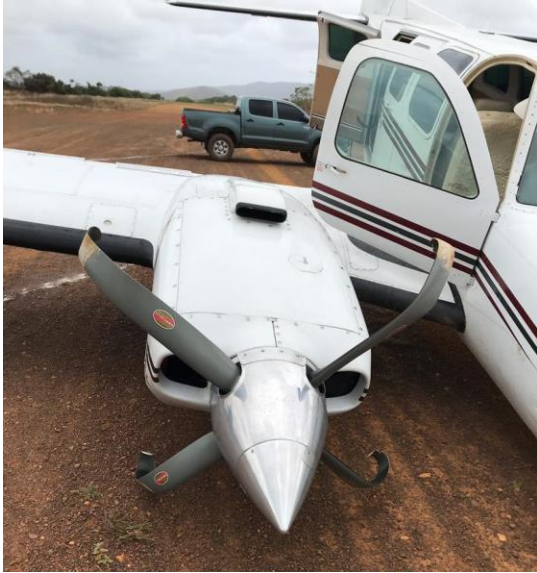
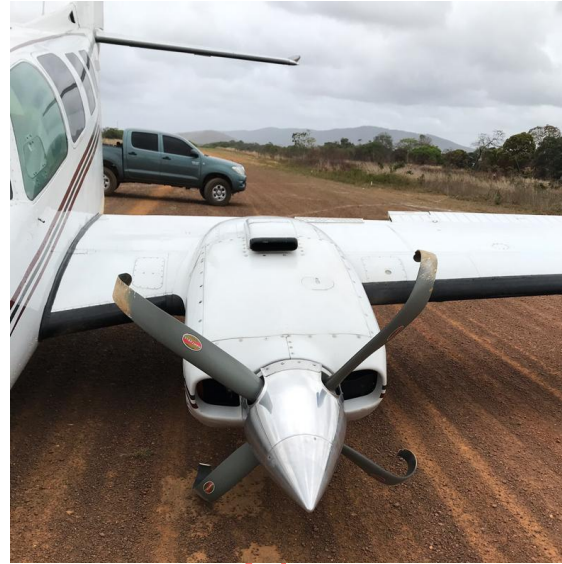
Imagen 4 y 5: Torsión en las palas de las hélices de ambos motores, Aeronave YV3162

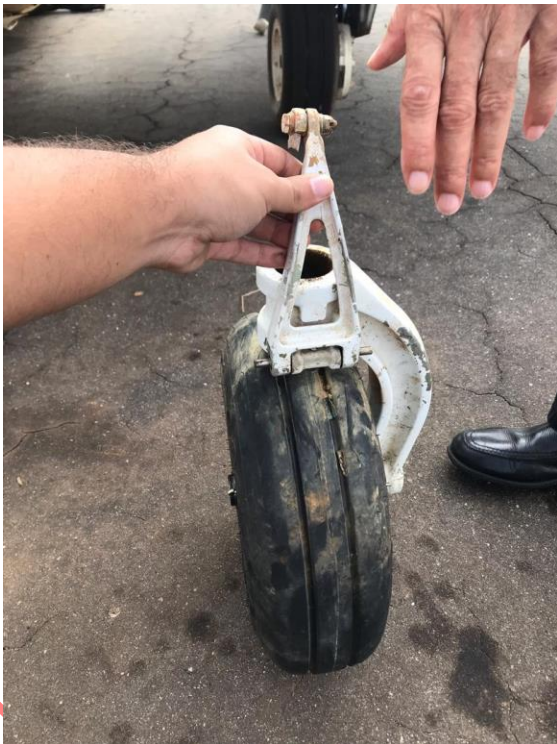
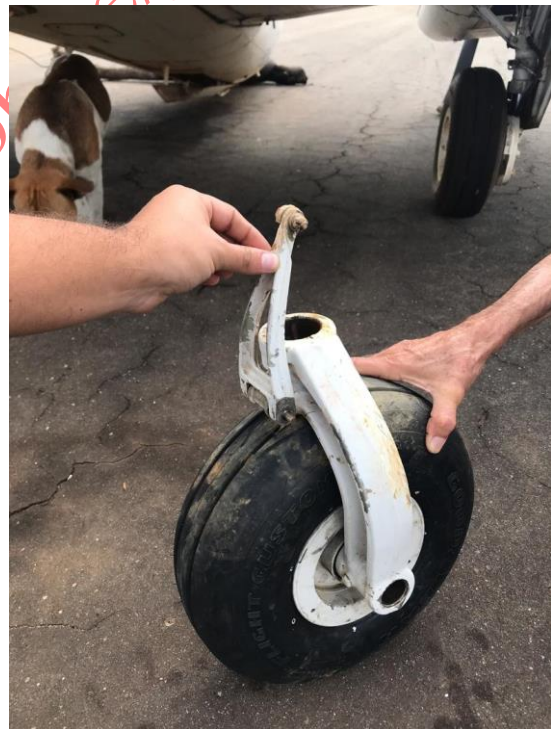
Imagen 6 y 7: Tren de aterrizaje fracturado, Aeronave YV3162

La Junta Investigadora de Accidentes e Incidentes de Aviación Civil, a partir de los hallazgos y evidencias recabadas, determinó que el factor causal principal fue Incursión de fauna en el área de movimiento durante el recorrido de aterrizaje en la pista 08/26. El impacto del tren de nariz contra un canino fue producto la ausencia de cercado perimetral, en un entorno de operaciones no controladas que impidió garantizar un área de aterrizaje libre de obstáculos.

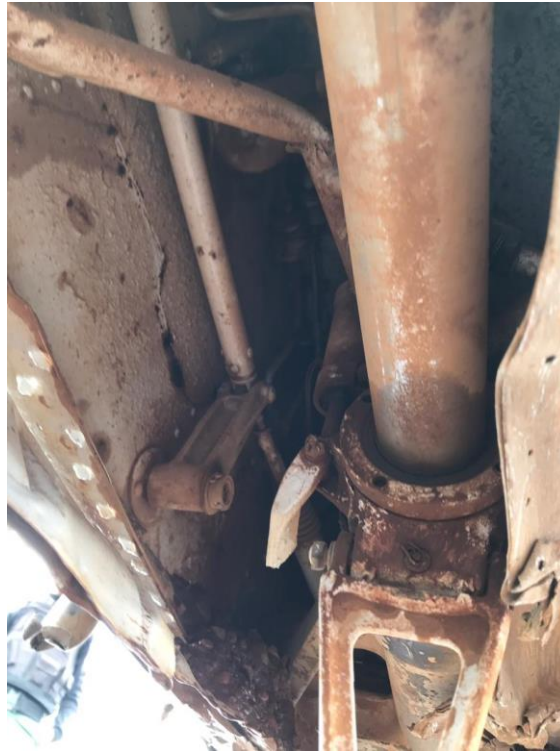
**Imagen 8:** Daños en la parte interior de la fosa del tren. Aeronave YV3162
