# INFORME PROVISIONAL

EXPEDIENTE 019/2019

## ACCIDENTE DE AVIACIÓN

MATRÍCULA: **YVO112**

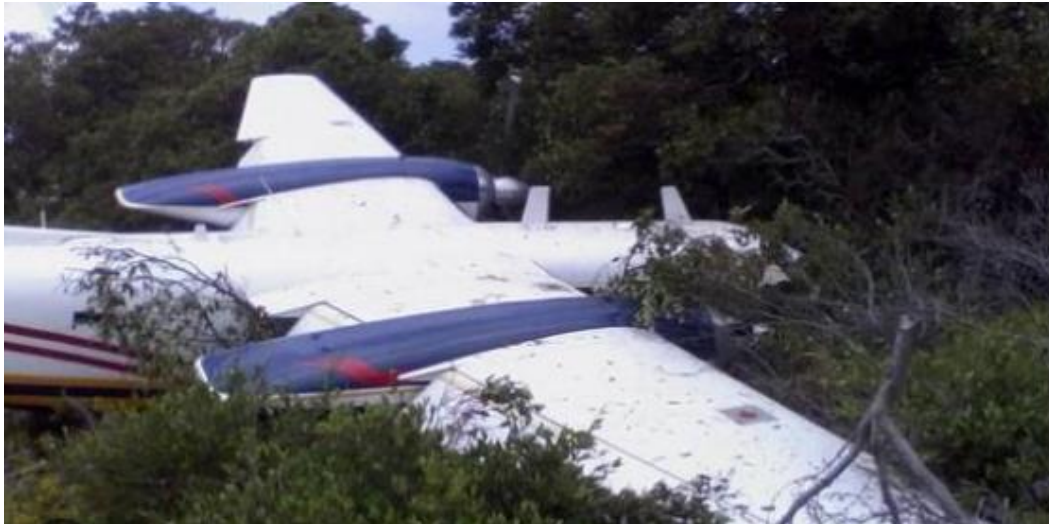
**Imagen 1:** Aeronave YVO112 en el Manglar.

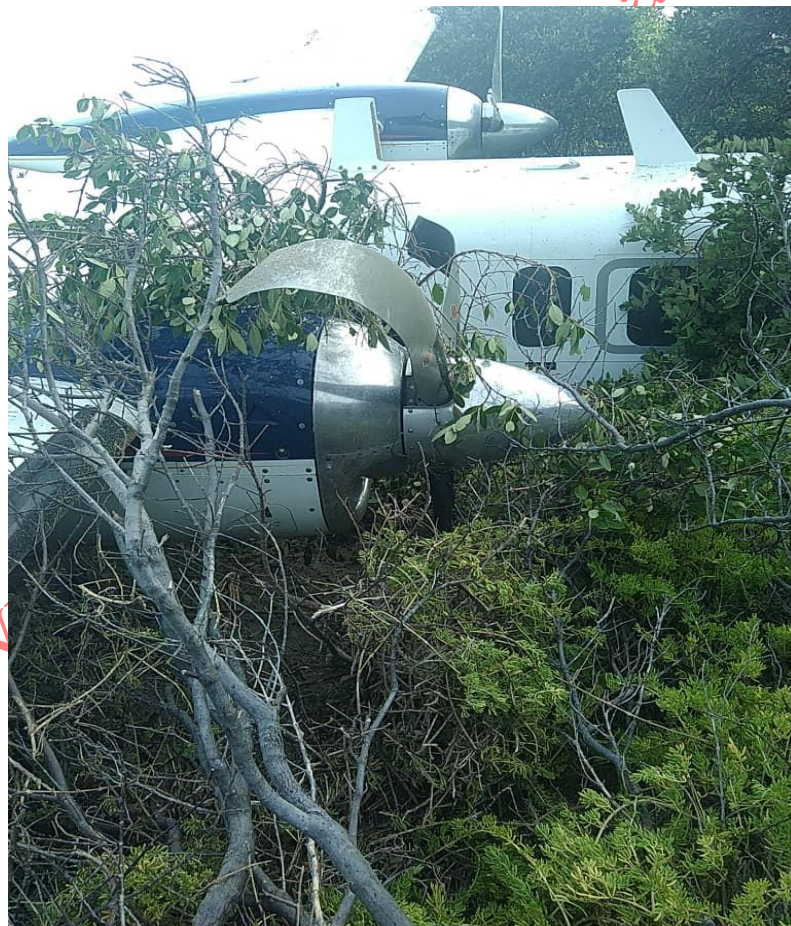
**Imagen 2:** Daños en las palas del motor derecho.

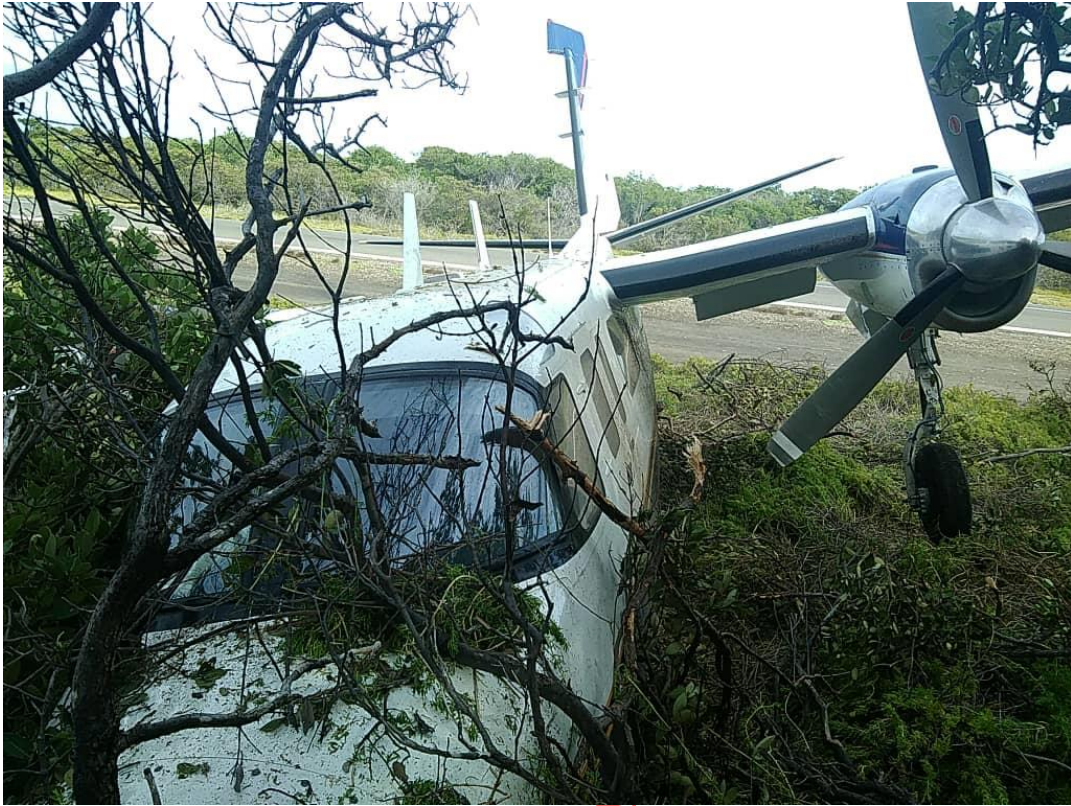
Imagen 3: Aeronave en el Manglar

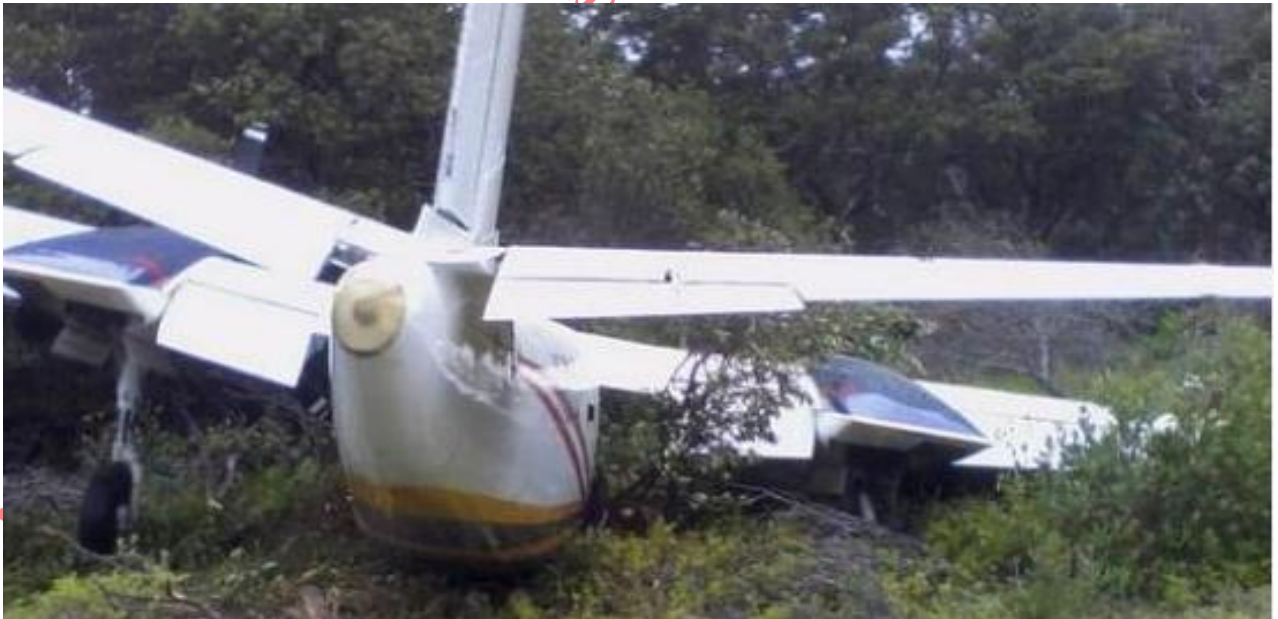
Imagen 4: Daños en el plano derecho y tren principal derecho.

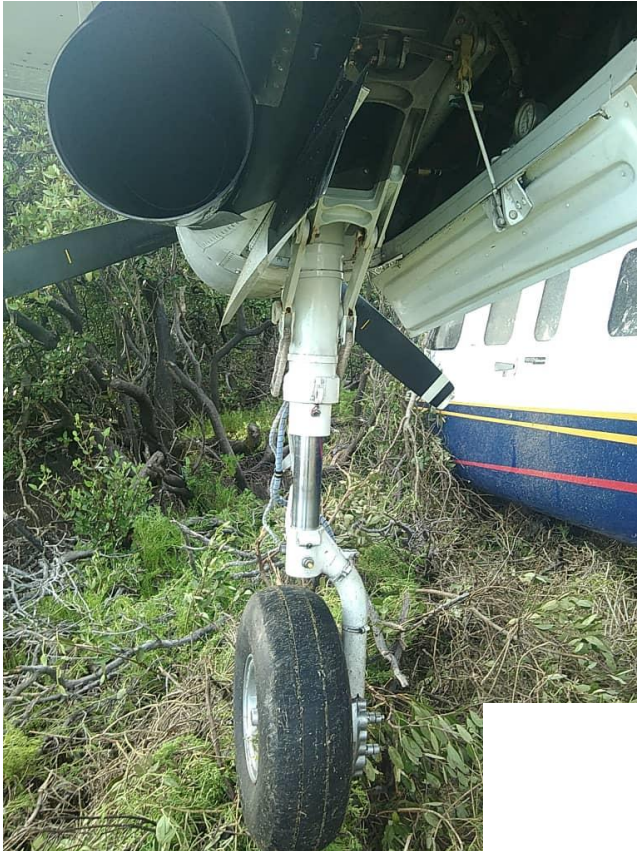
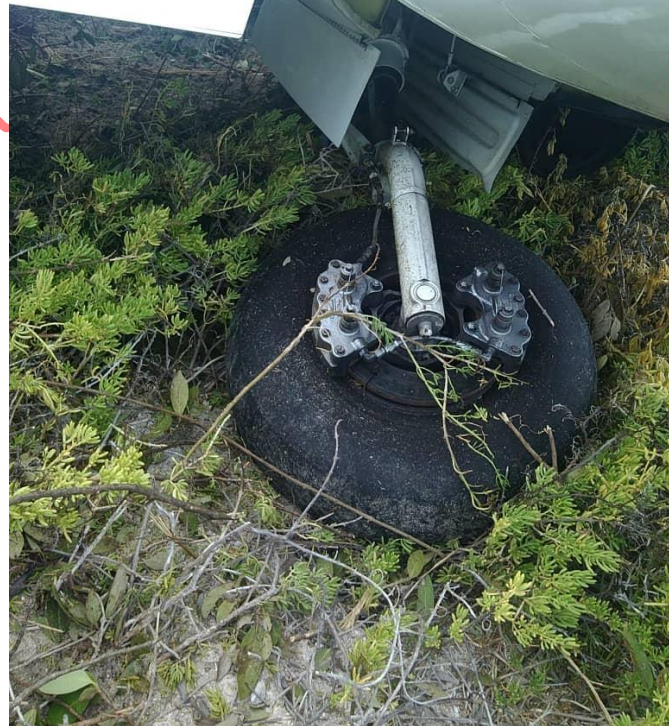
**Imagen 5 y 6:** Condición de los trenes de aterrizaje principales de la aeronave YVO112

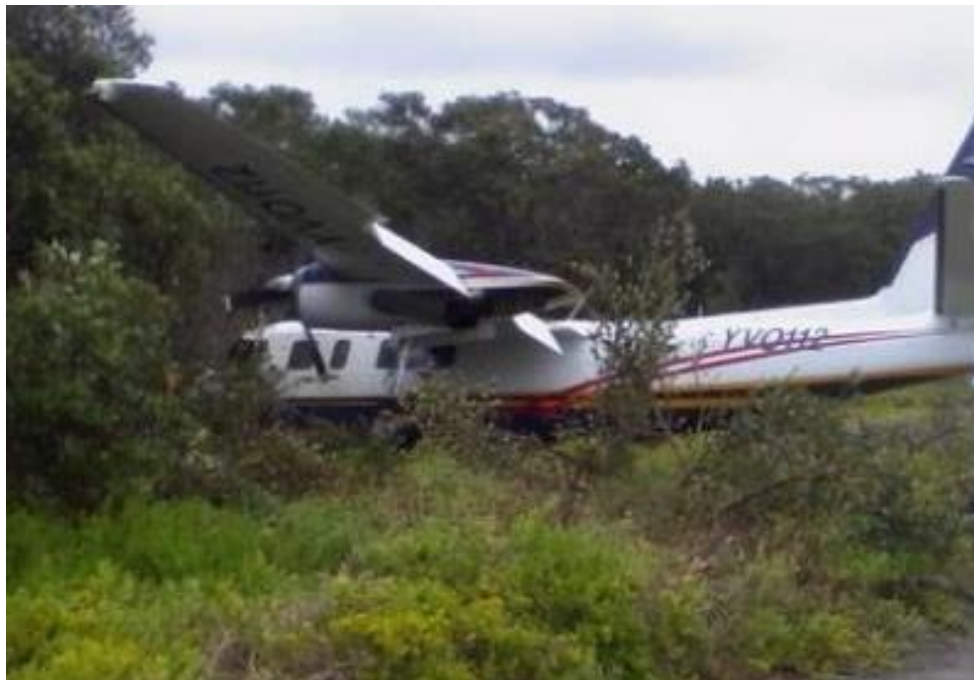
**Imagen 7:** Aeronave en el manglar
