INFORME PROVISIONAL

EXPEDIENTE 036/2019

ACCIDENTE AVIACIÓN

MATRÍCULA: YV0134

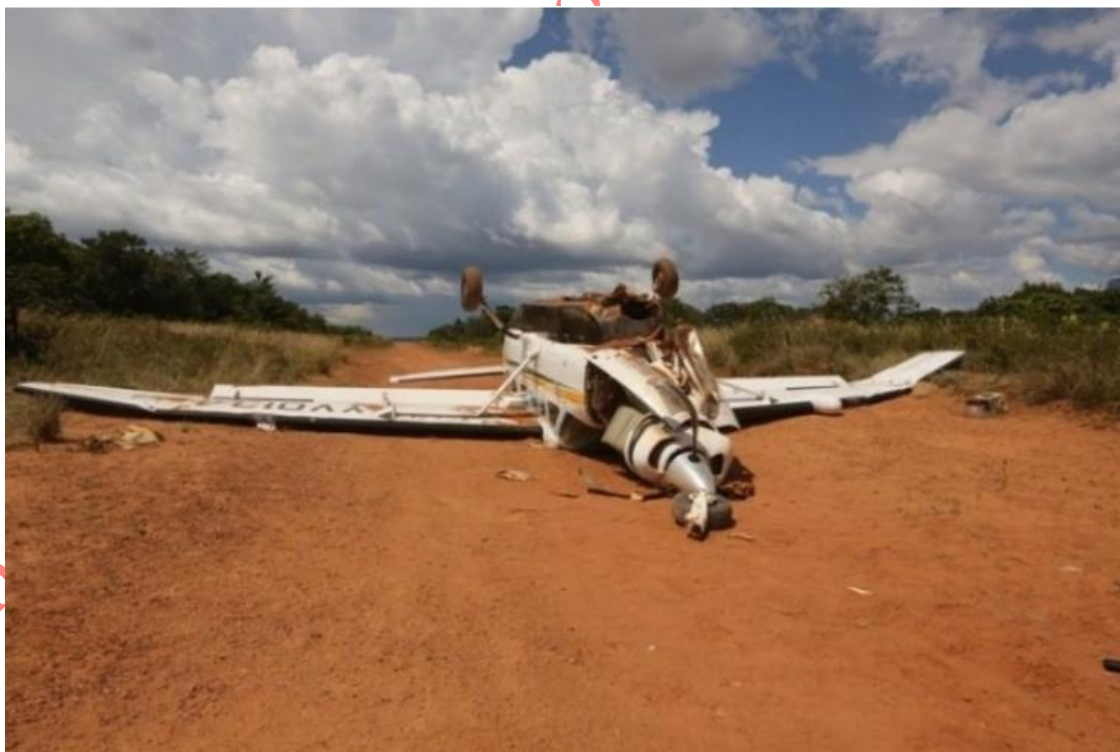
Imagen 1: Vista desde la parte frontal, Aeronave YVO134

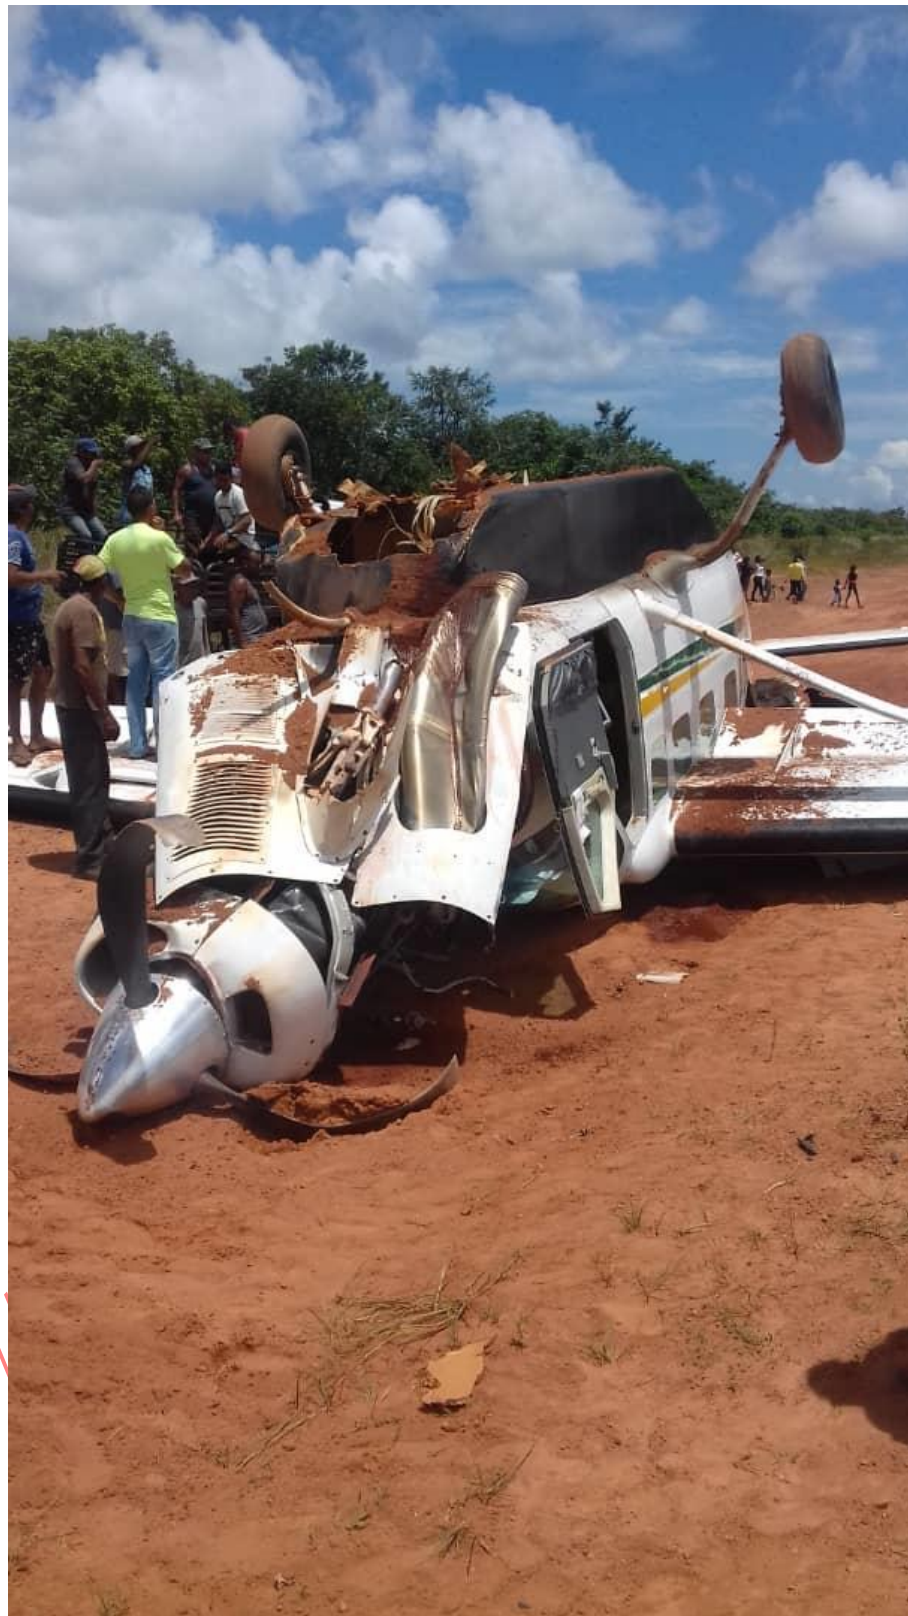
Imagen 2: Vista lateral derecha, Aeronave YVO134

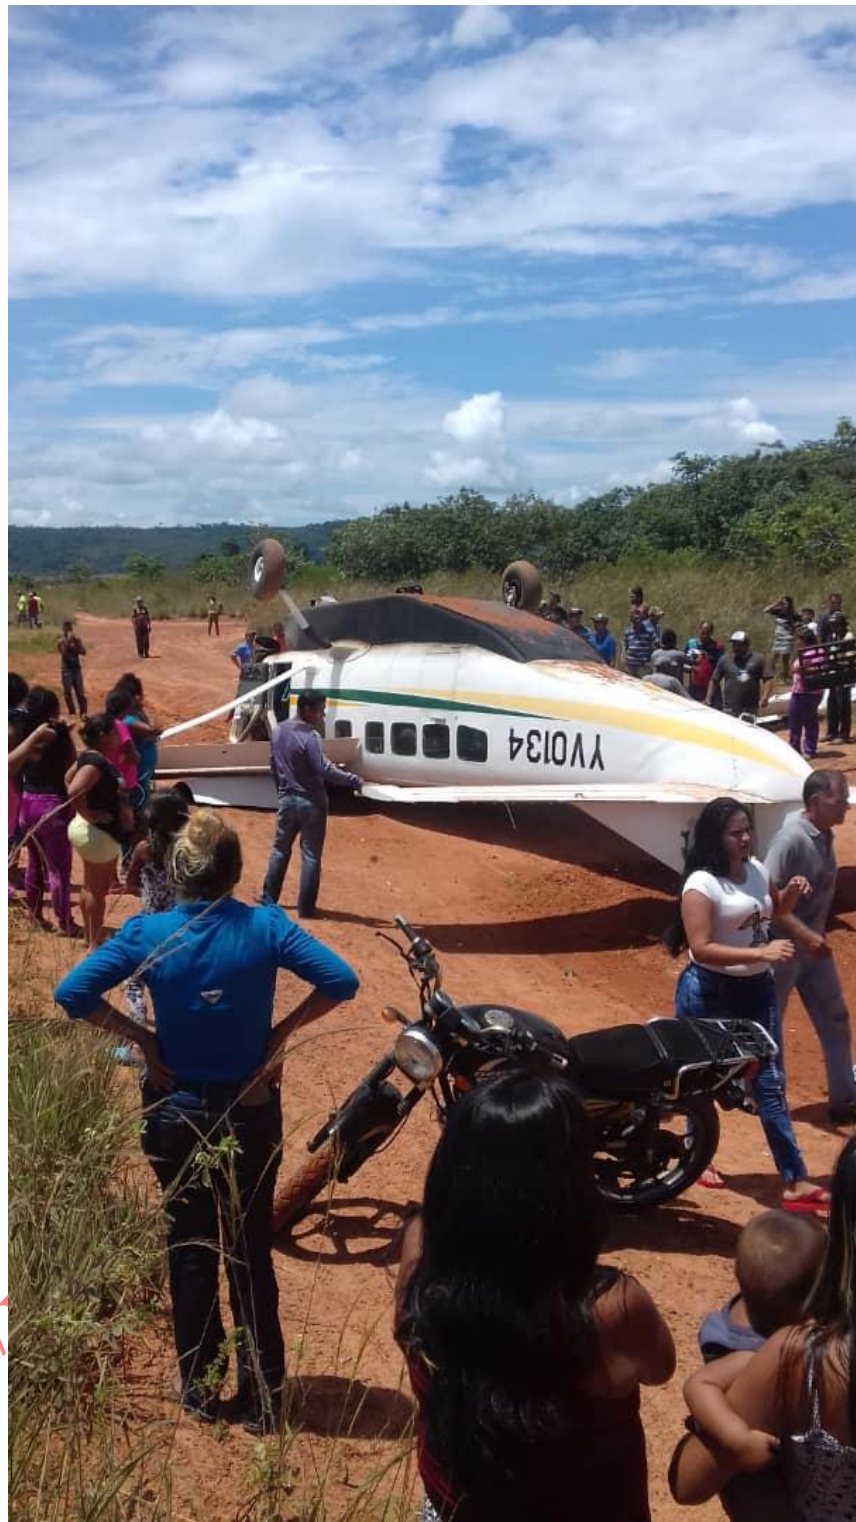
Imagen 3: Vista posterior derecha, Aeronave YVO134

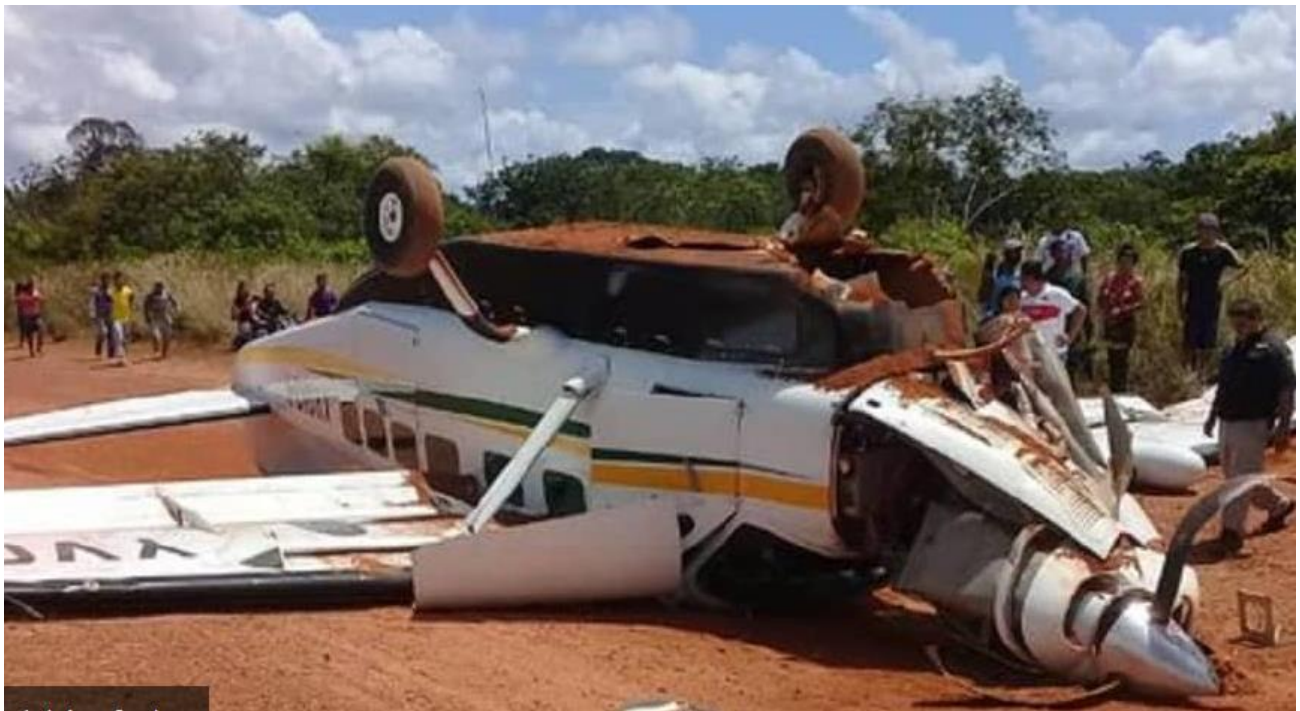
Imagen 4: Vista lateral izquierda, Aeronave YVO134

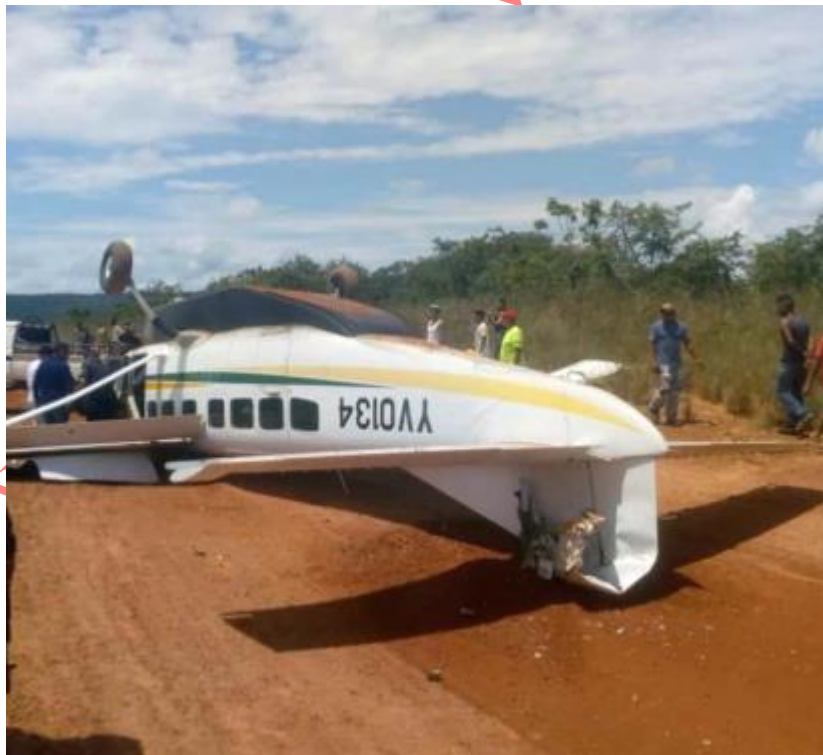
Imagen 5: Vista posterior, Aeronave YVO134
