# INFORME PROVISIONAL

EXPEDIENTE 034/2019

## ACCIDENTE AVIACIÓN

MATRÍCULA: **YV3066**

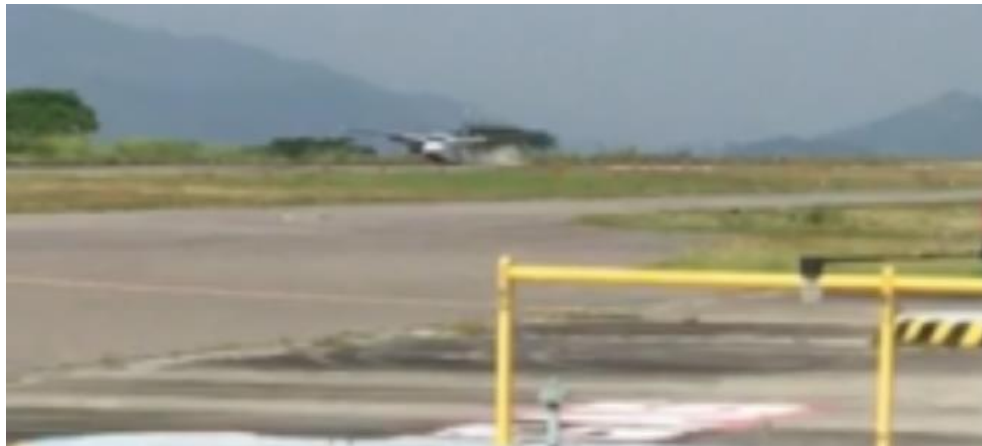
**Imagen 1:** Momento del impacto sin tren, Aeronave YV3066

La Junta Investigadora de Accidentes e Incidentes de Aviación Civil, a partir de los hallazgos y evidencias recabadas, determinó que el factor causal principal fue la falla por fractura del elemento de sujeción del actuador hidráulico interno del tren de aterrizaje principal derecho. Esta pérdida de integridad estructural provocó el desacoplamiento mecánico entre el actuador y la pierna del tren, impidiendo que el sistema completara su secuencia de extensión y alcanzara la posición de bloqueo de seguridad (down & locked).

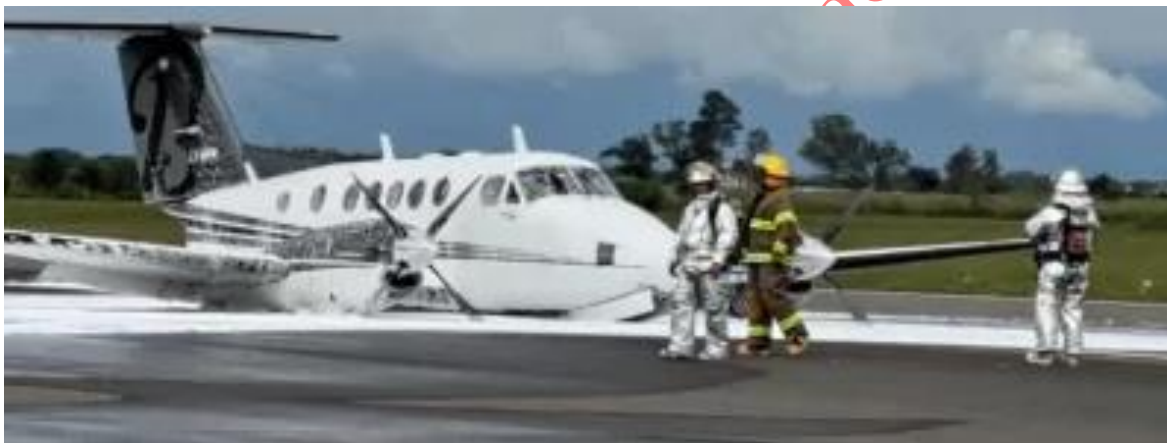
**Imagen 2:** Aeronave posterior al impacto sin tren, Aeronave YV3066

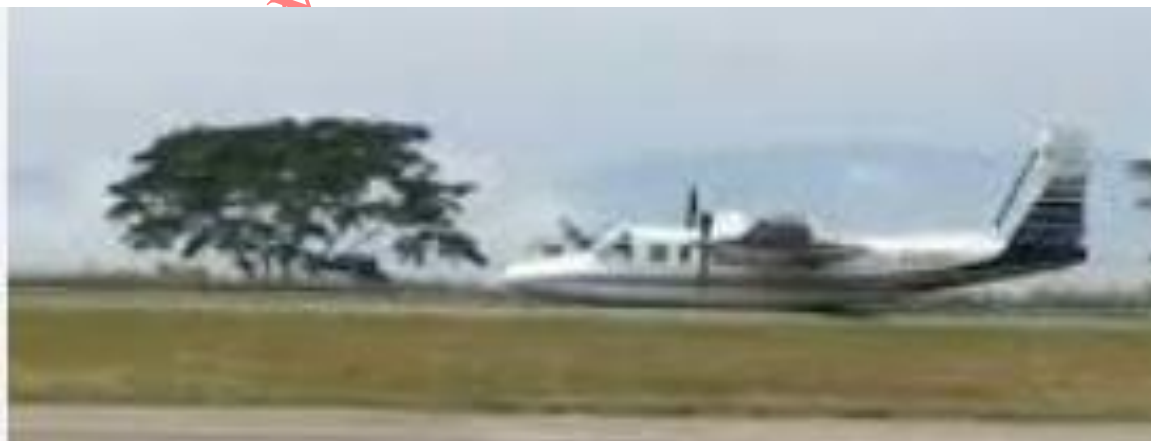
**Imagen 3:** Vista lateral izquierda (aeronave detenida posterior al impacto)
