INFORME PROVISIONAL

ACCIDENTE WSTRM / CTOL / RE

MATRÍCULA: YV1473

JIAAC EXPEDIENTE N° 011/2023

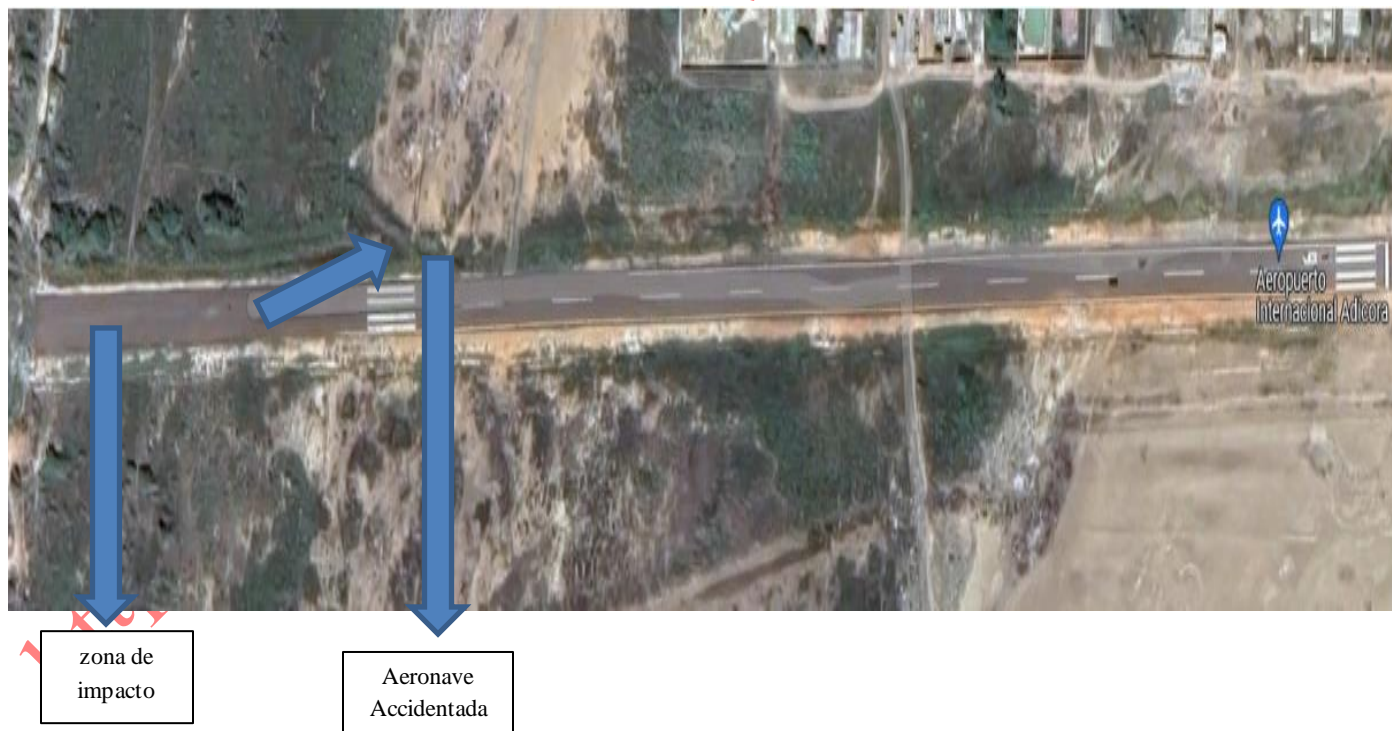
Figura 3. Trayectoria de la aeronave YV1473
Fuente: Investigador Encargado. **Año:** 2023

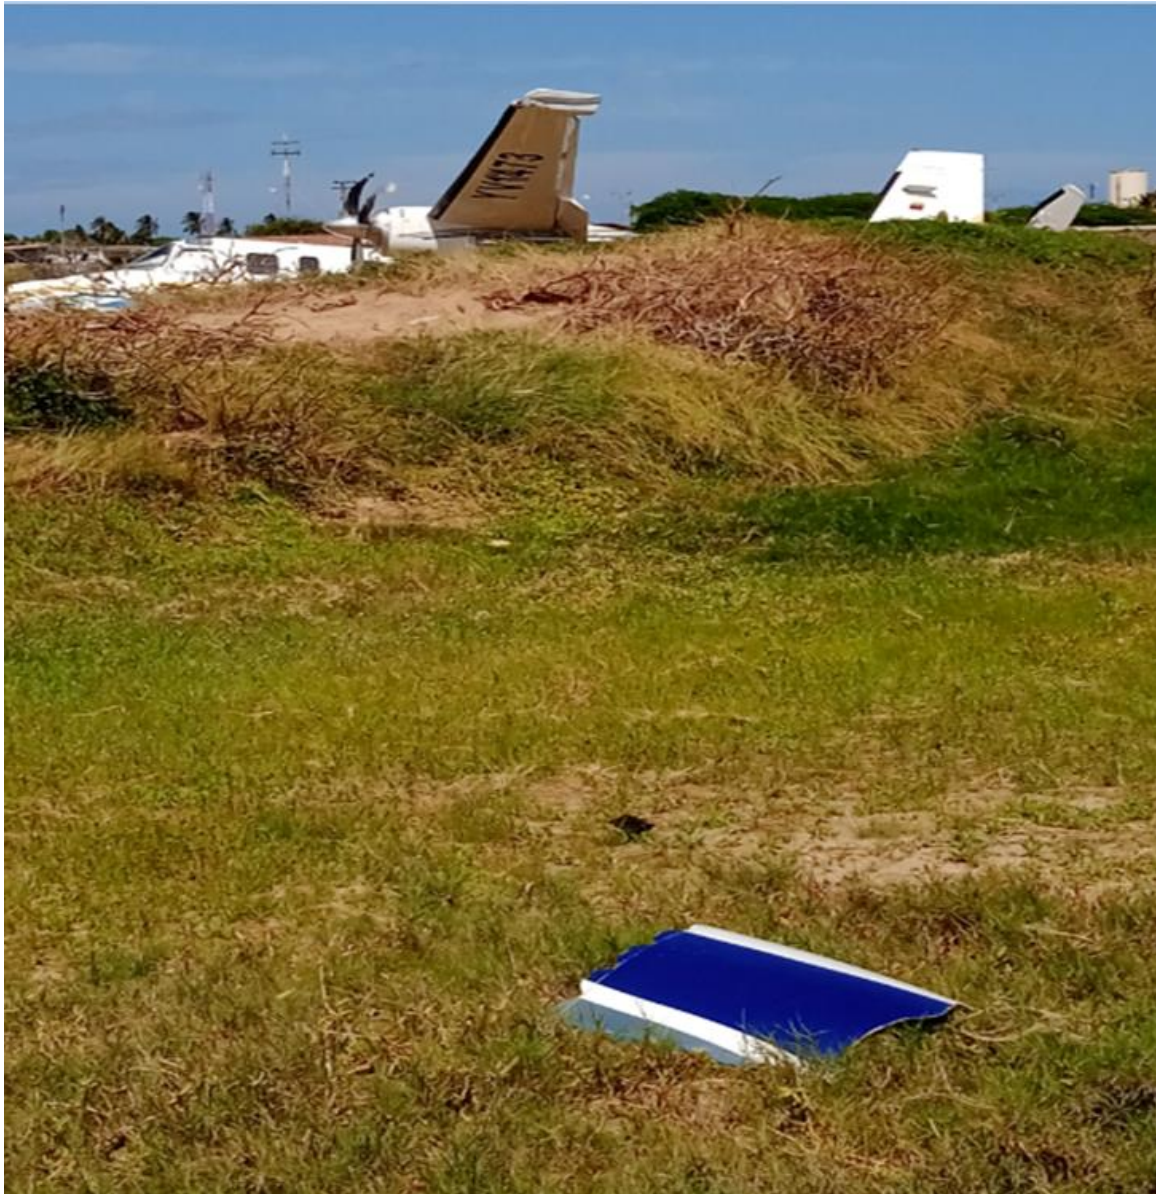
Figura 4. Ubicación de la aeronave YV1473 luego del montículo de tierra.

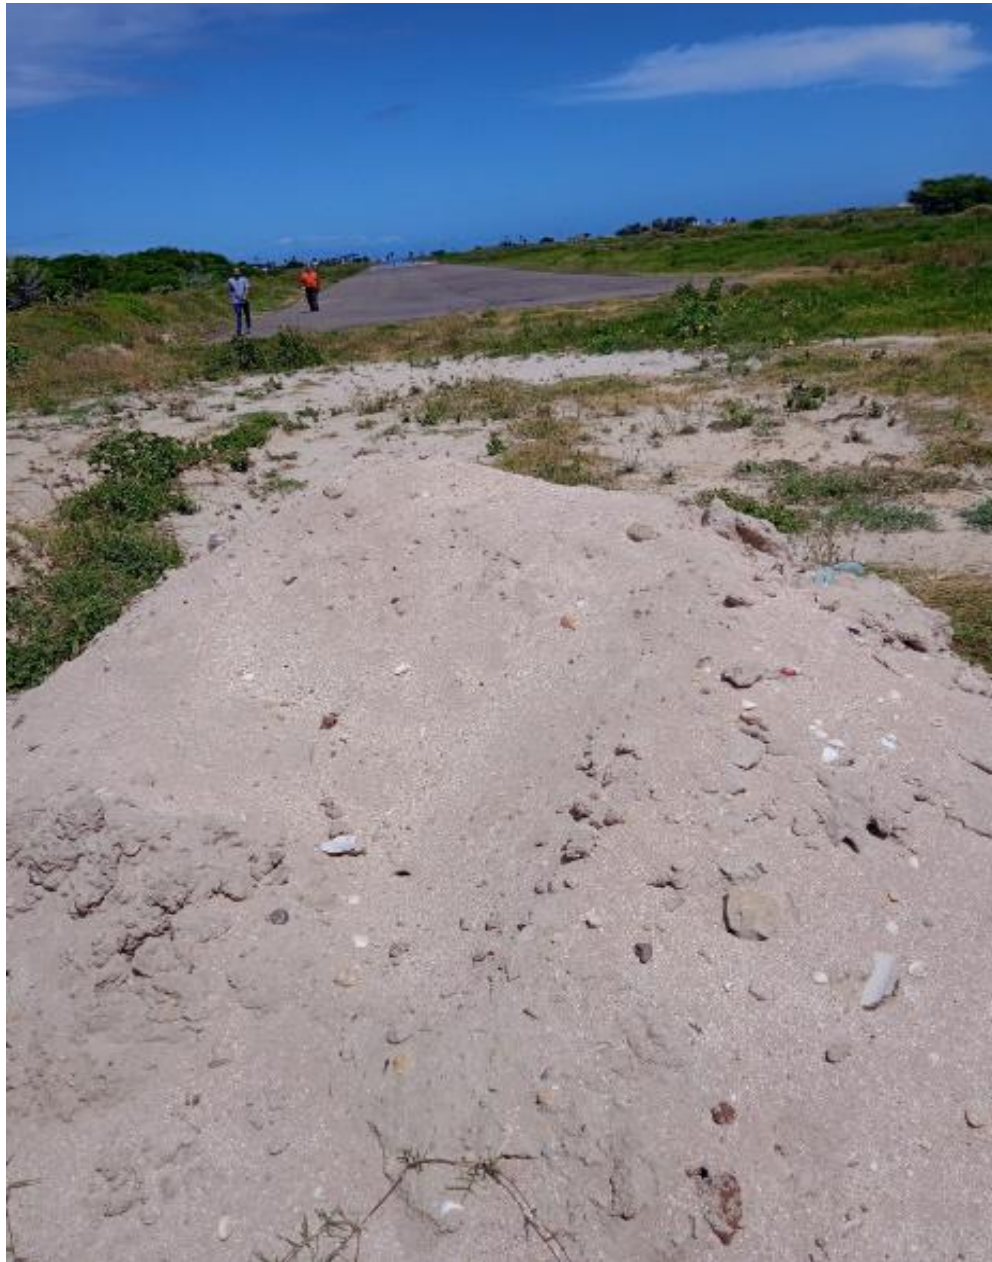
Figura 5. Montículo de tierra ubicado en el umbral desplazado de la pista 08 Aeródromo de Adicora.

- La presencia de una condición de peligro en la infraestructura (montículo de arena situado antes del umbral desplazado), el cual interfirió con la trayectoria de recuperación e impactó el tren principal izquierdo.
- La pérdida crítica de sustentación remanente provocada por el impacto mecánico contra el obstáculo, lo que anuló la efectividad de las acciones correctivas de la tripulación y condujo al contacto anormal y posterior excursión de pista.

- Eje de aproximación RWY 08: Despejado mediante la remoción y limpieza de los montículos de arena que constituían un peligro en la trayectoria de aproximación.
- Ayudas visuales: Adquisición de una manga de viento, programada para ser colocada en la estructura existente.
- Gestión de infraestructura: Inicio de la fase de proyectos mayores tras una evaluación técnica ministerial. Se contempla la adecuación y reconstrucción integral del aeródromo (Información suministrada por BAER).

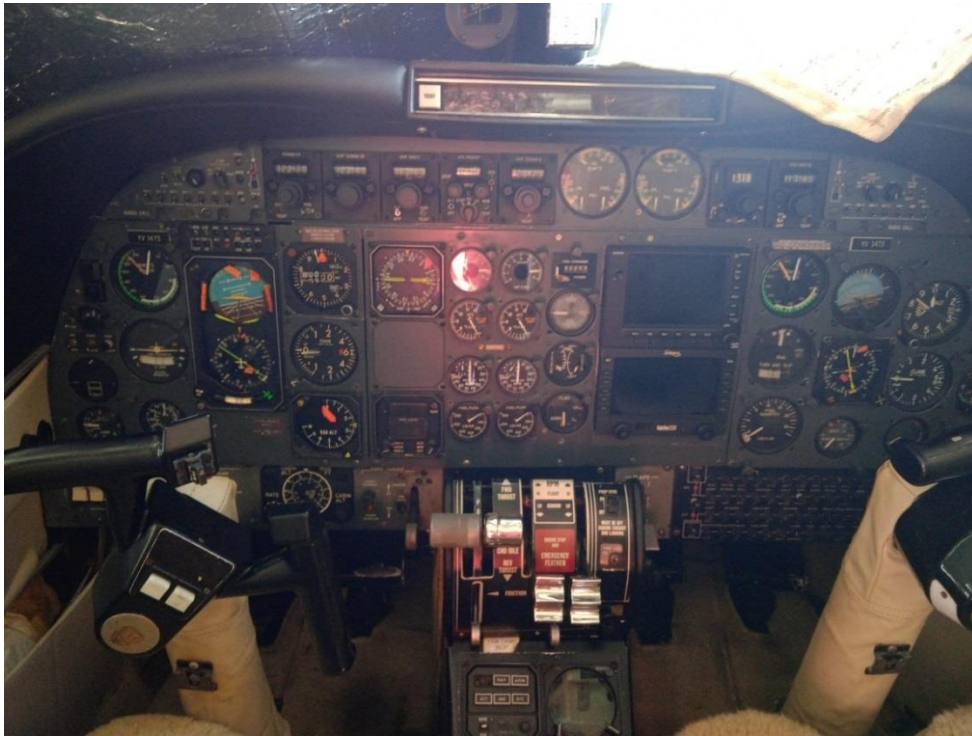
Figura 6. Posición final de los mandos, Aeronave YV1473
Fuente: Investigador Encargado. **Año:** 2023

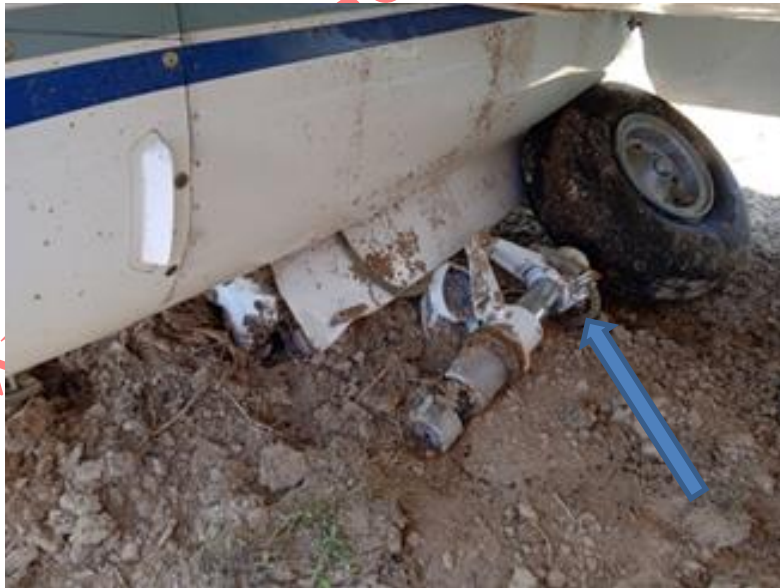
Figura 7. Daños tren principal izquierdo, Aeronave YV1473
Fuente: Investigador Encargado. **Año:** 2023

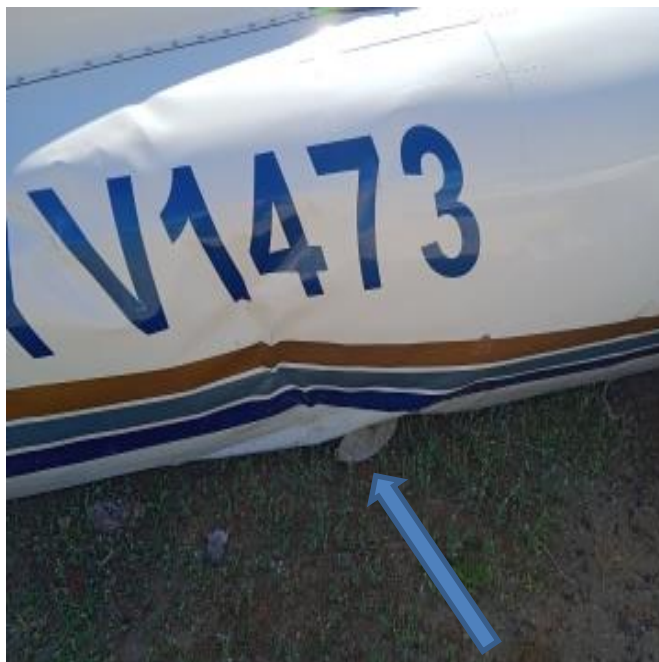
Figura 8. Daños en el fuselaje, Aeronave YV1473
Fuente: Investigador Encargado. **Año:** 2023

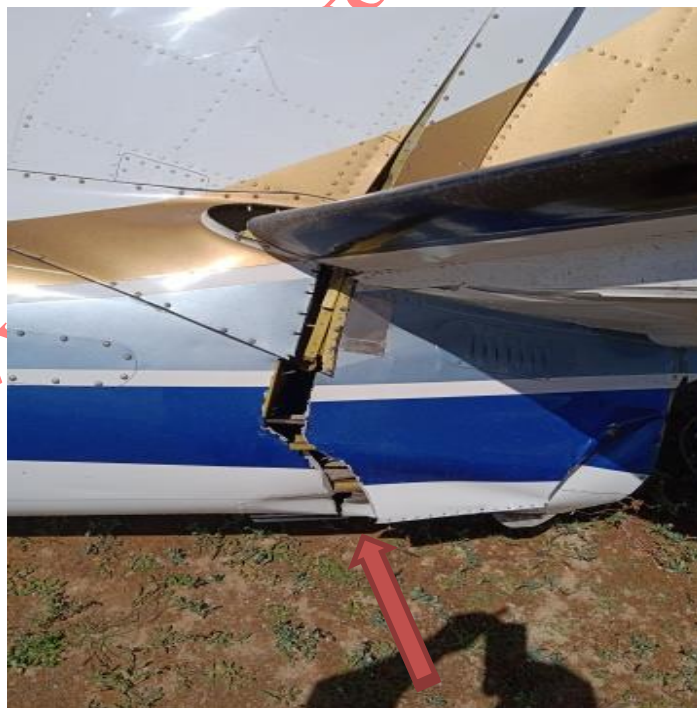
Figura 9. Daños en el empenaje, Aeronave YV1473
Fuente: Investigador Encargado. **Año:** 2023

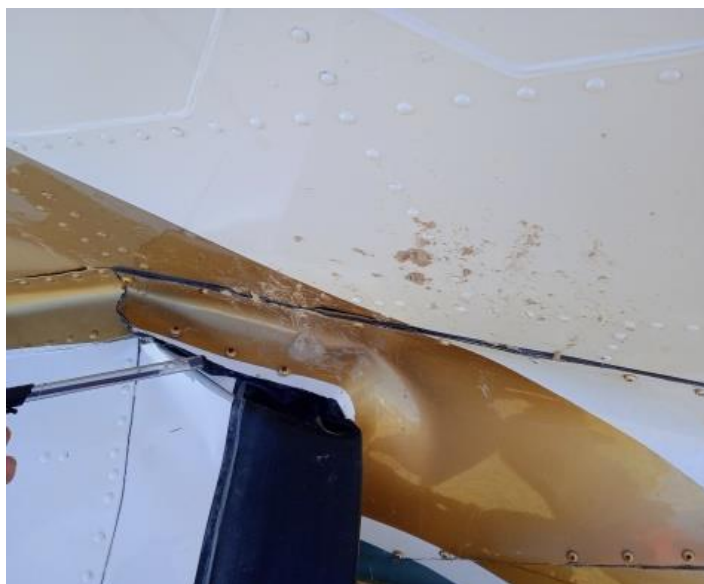
Figura 10. Daños en el empenaje, Aeronave YV1473
Fuente: Investigador Encargado. **Año:** 2023

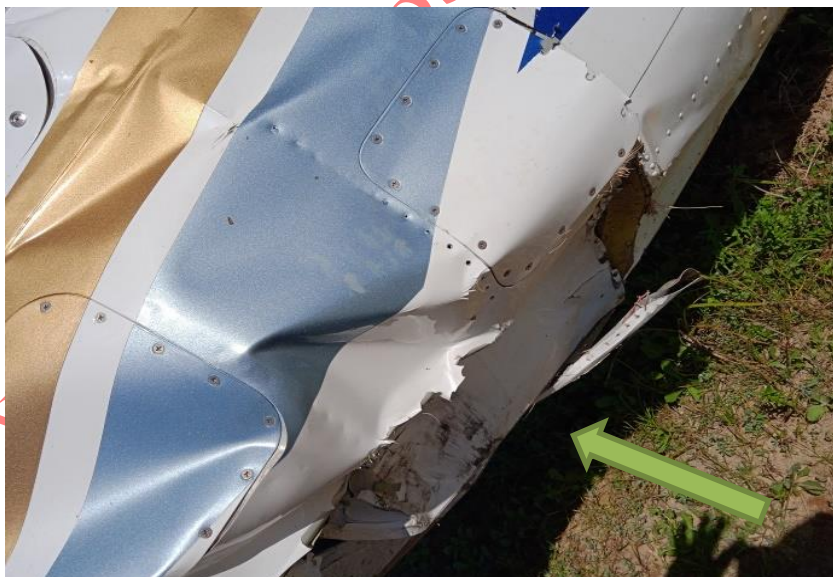
Figura 11. Daños en el fuselaje, Aeronave YV1473
Fuente: Investigador Encargado. **Año:** 2023

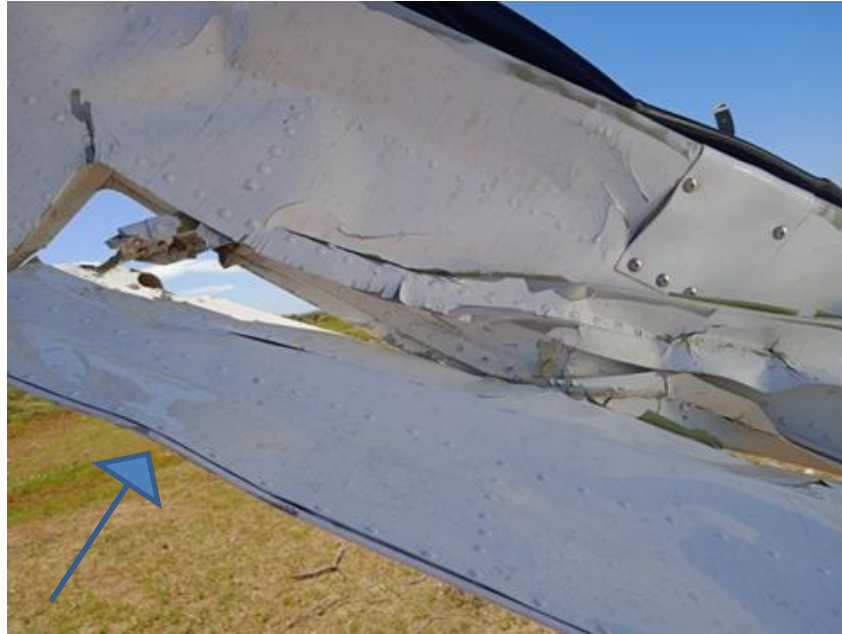
Figura 12. Daños en el plano, Aeronave YV1473
Fuente: Investigador Encargado. **Año:** 2023

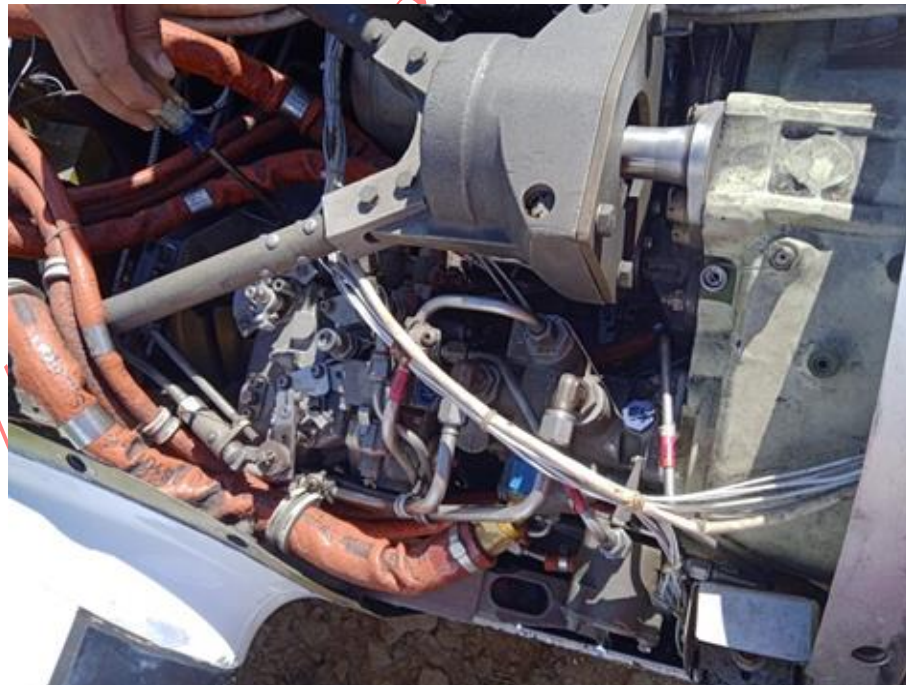
Figura 13. Motor derecho, aeronave YV1473
Fuente: Investigador Encargado. **Año:** 2023

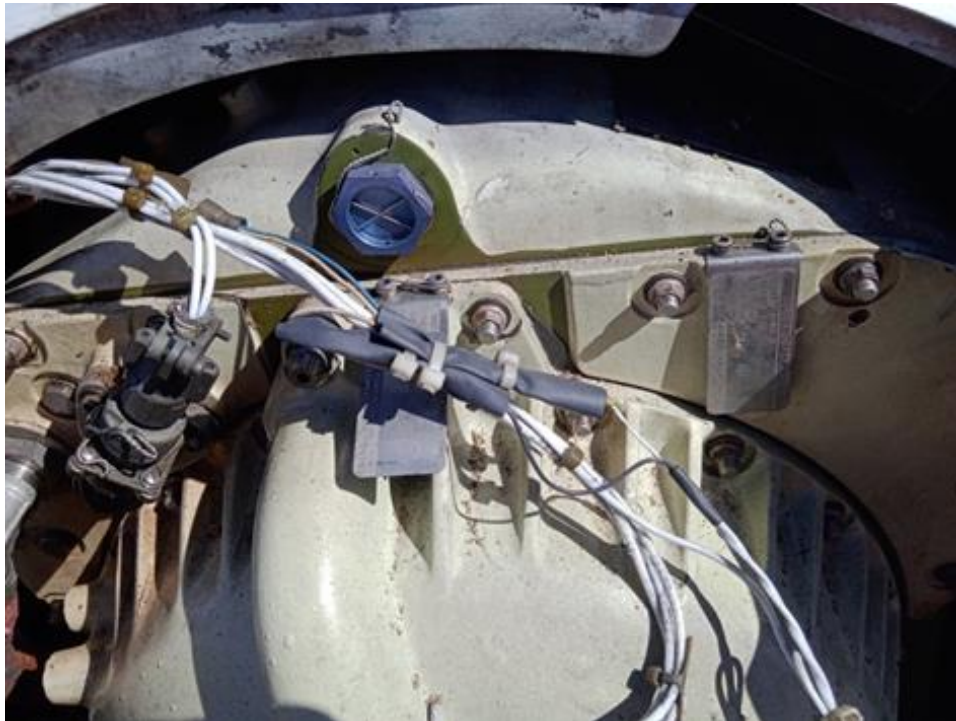
Figura 14. Motor derecho aeronave YV1473
Fuente: Investigador Encargado. **Año:** 2023

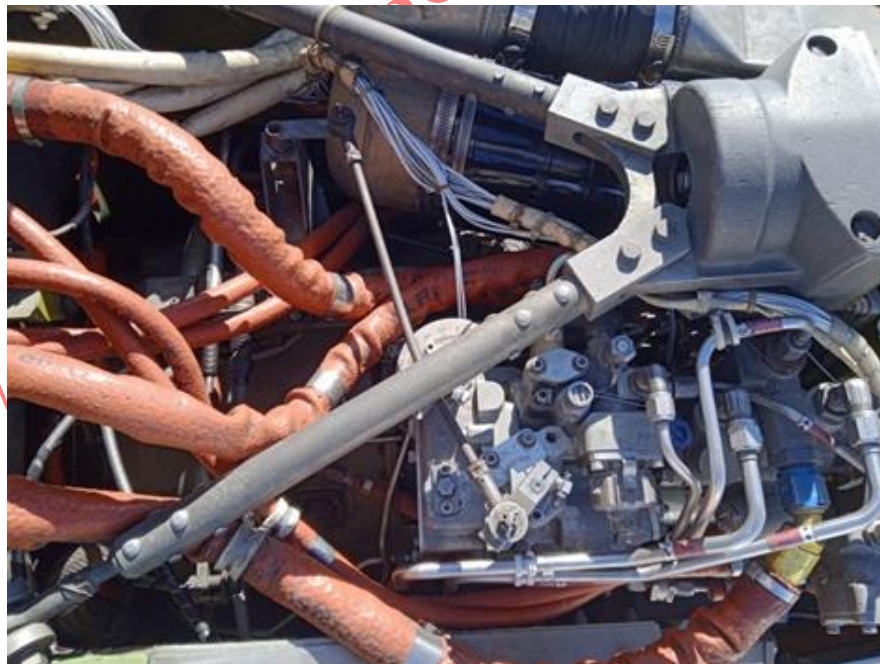
- 4) Se realizó inspección visual de las bases de las cajas reductoras, confirmando Motores apagados al momento del impacto
 - 5) Se confirmó la cantidad de combustible remanente en los tanques.

Figura 15. Motor Izquierdo, Aeronave YV1473
Fuente: Investigador Encargado. **Año:** 2023

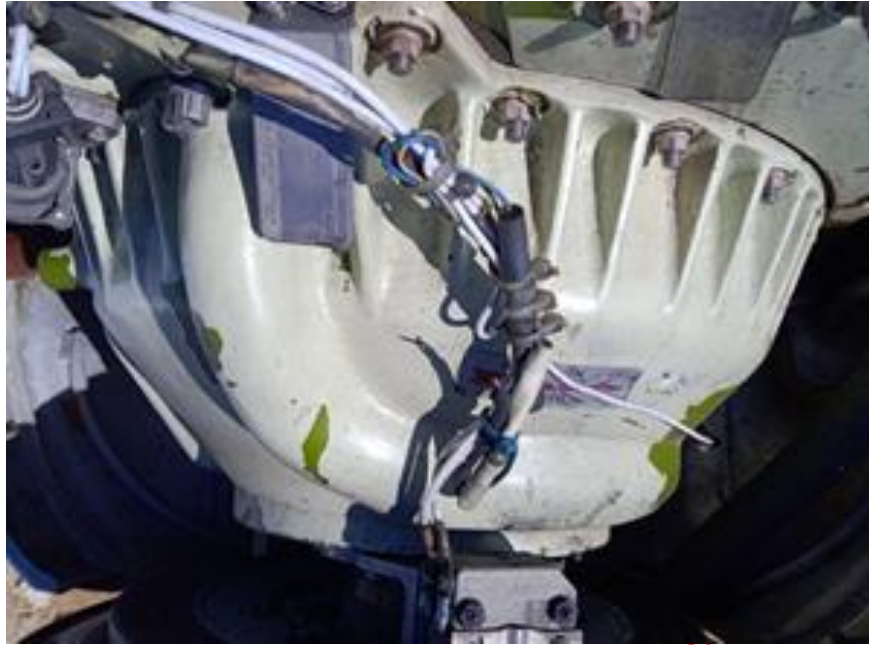
Figura 16. Motor Izquierdo, Aeronave YV1473
Fuente: Investigador Encargado. **Año:** 2023

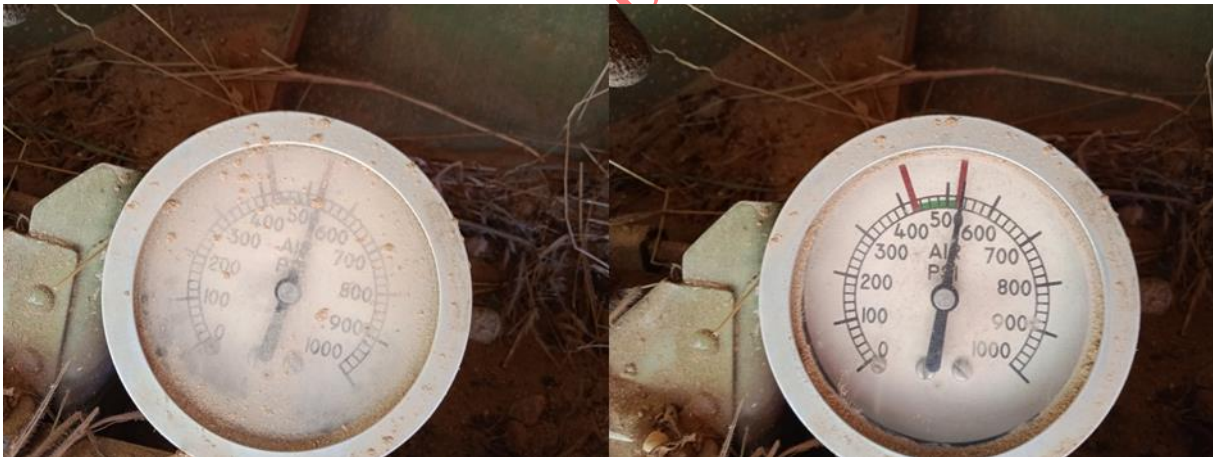
- 8) Revisión de carga de cilindro de nitrógeno, el mismo se encontró dentro de los parámetros.
 - 9) Se realizó registro fotográfico de la trayectoria del impacto y daños de la aeronave.

Figura 17. Carga de Cilindro de Nitrógeno, Aeronave YV1473
Fuente: Investigador Encargado. **Año:** 2023

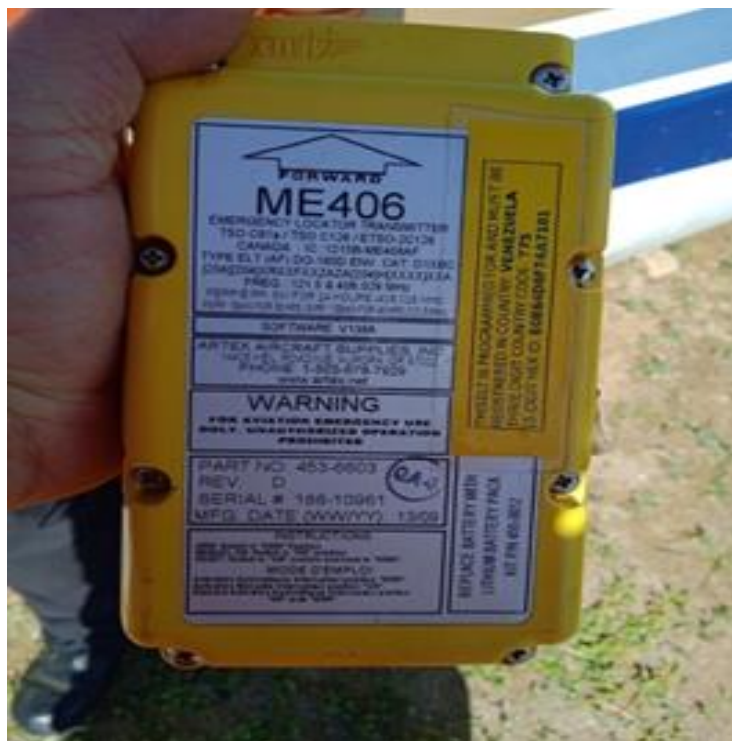
- 6) Se retira el ELT y se informa al MCC/SAR del estado del mismo, siendo entregado al propietario.
 - 7) El personal técnico de la OMAC N° 692 GOLD JET CORPORATION, C.A informó que la aeronave se encontraba con la viga principal doblada.

Figura 18. ETL de la aeronave YV1473
Fuente: Investigador Encargado. Año: 2023

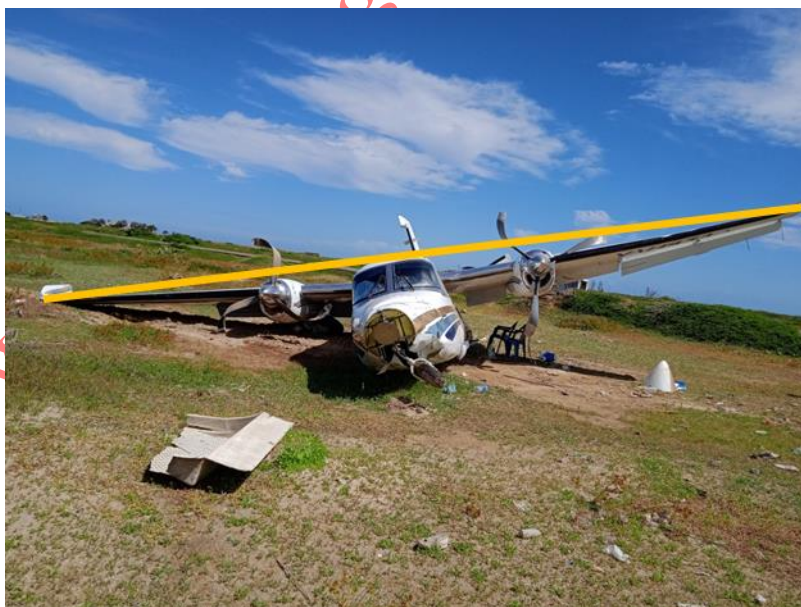
Figura 19. Viga principal doblada, YV1473
Fuente: Investigador Encargado. Año: 2023
