# INFORME PRELIMINAR

## INCIDENTE GRAVE SCF/PP

**MATRÍCULA:** YV1665

## INFORME PRELIMINAR DE INCIDENTE GRAVE DE AVIACIÓN JIAAC EXPEDIENTE N° 014/2026

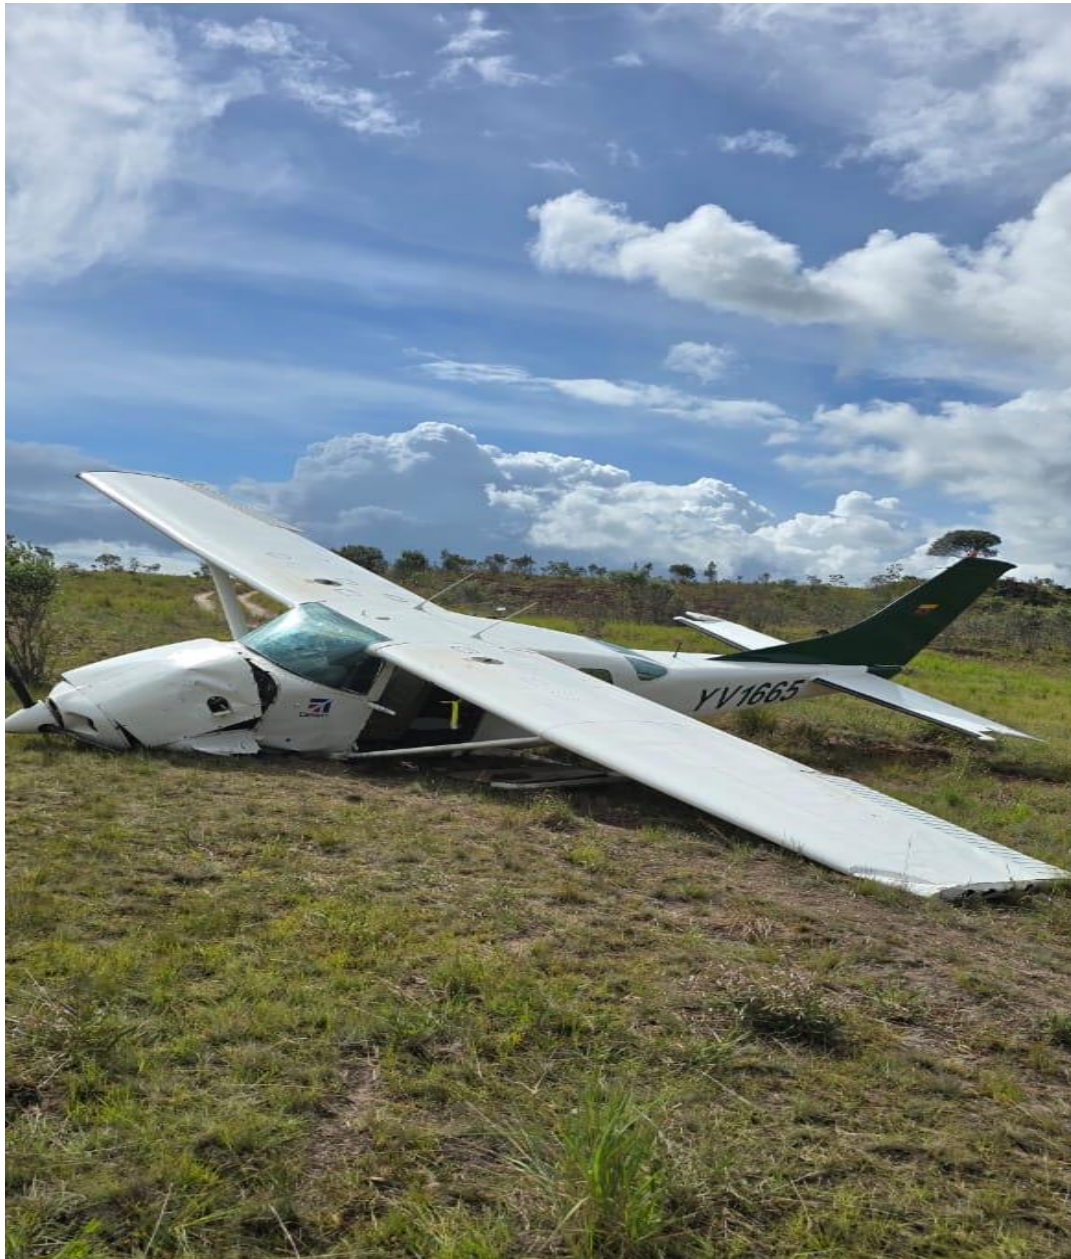
**Imagen 3.** Sector donde culminó el aterrizaje YV1665.

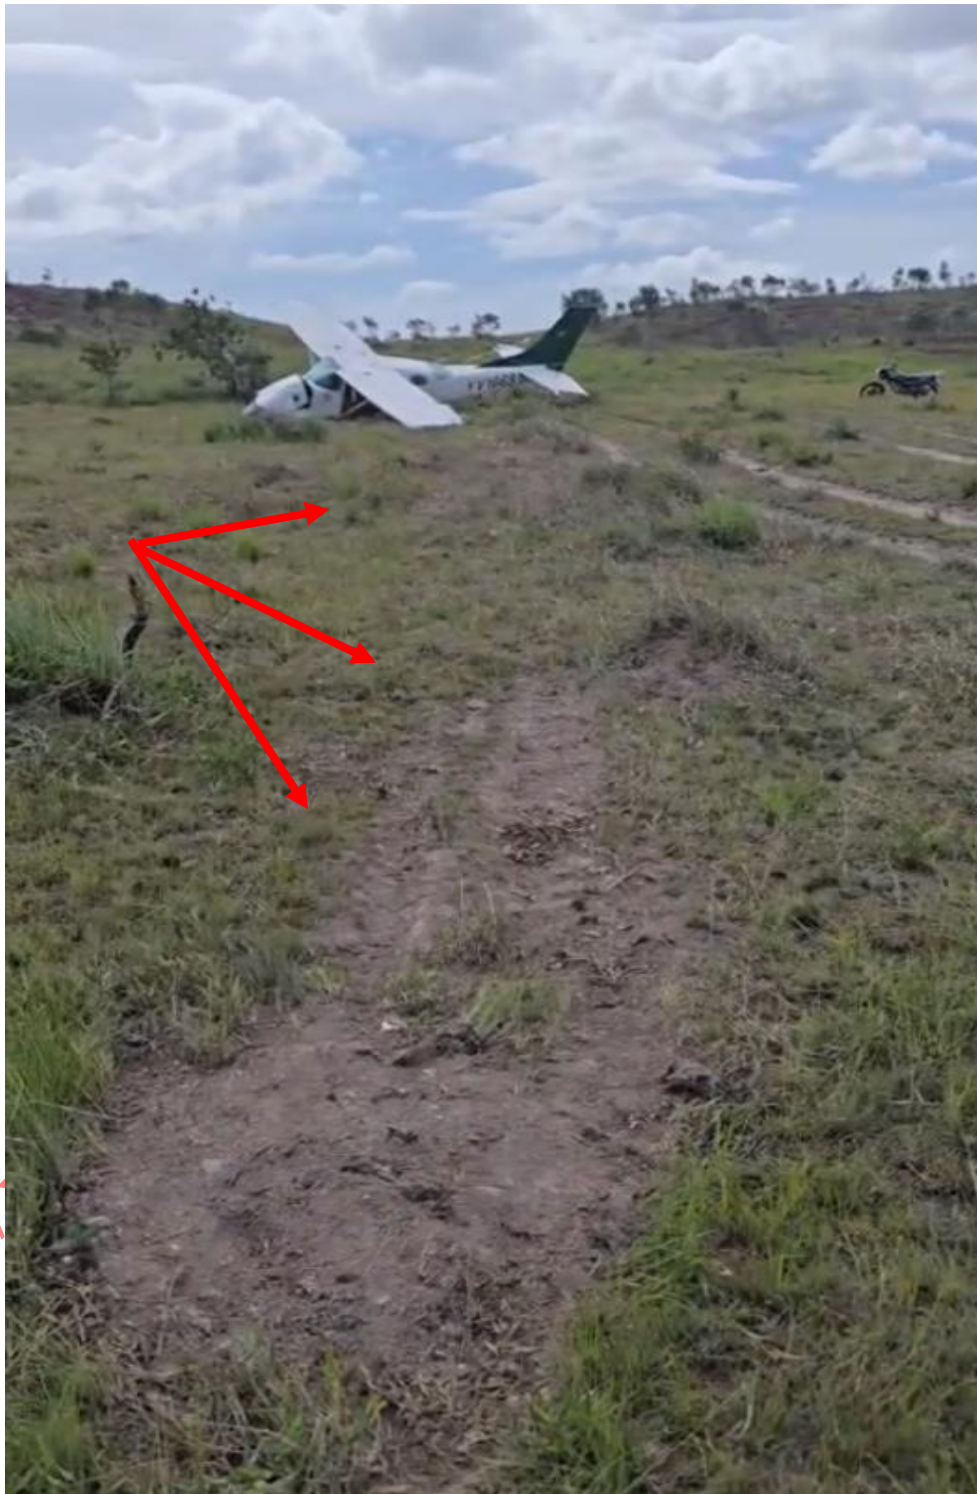
**Imagen 4.** Trayectoria del YV1665.

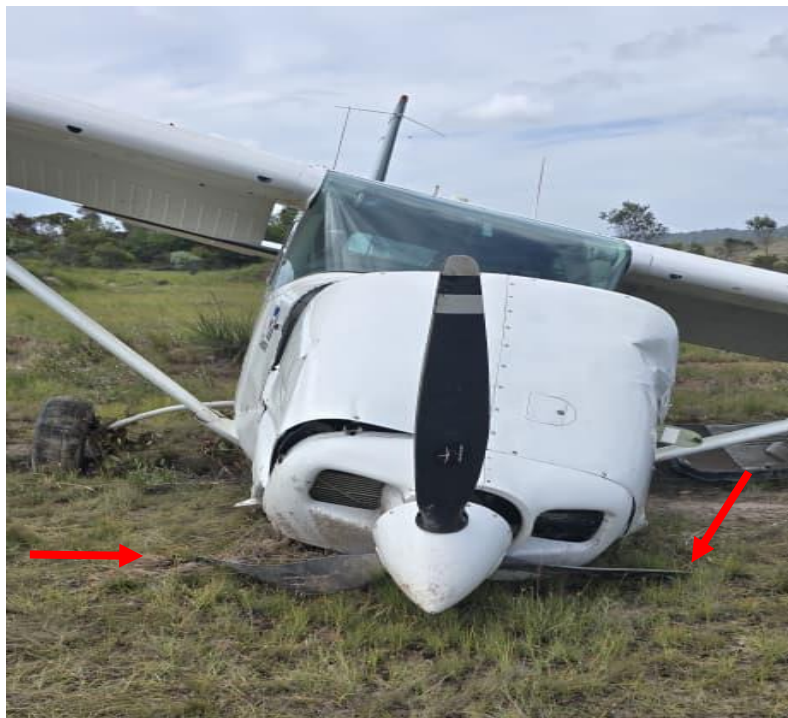
**Imagen 5.** Daños en dos Palas, YV1665.

- La hélice Marca McCauley, Modelo D3A34C404, Serial: 794223, se pudo observar que hay Dos (02) palas dobladas, una pala se encuentran en buen estado, no presenta daños.
- El hub y spiner de la hélice no presentan daños.
- El motor se encuentra en buen estado, no presenta daños ni golpes, las líneas y mangueras de aceite y combustible se encuentran en buen estado, no se observó fugas de aceite ni de combustible.
- Ambas capotas superiores del motor RH y LH, presentan daños.
- Las capotas inferiores LH y RH, presentan daños.

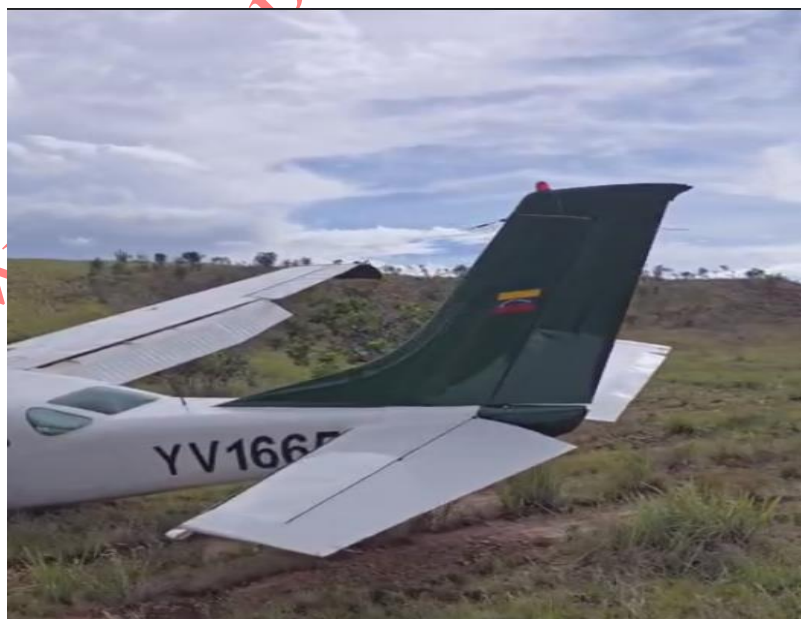
**Imagen 6.** Empenaje, estabilizador vertical y horizontal sin daños YV1665.

- El estabilizador Vertical y Horizontal, no presenta daños, no se observaron golpes ni abolladuras, se encuentran en buen estado.
- El Elevador y el Timón de Dirección (Rudder), se encuentran sin daños.

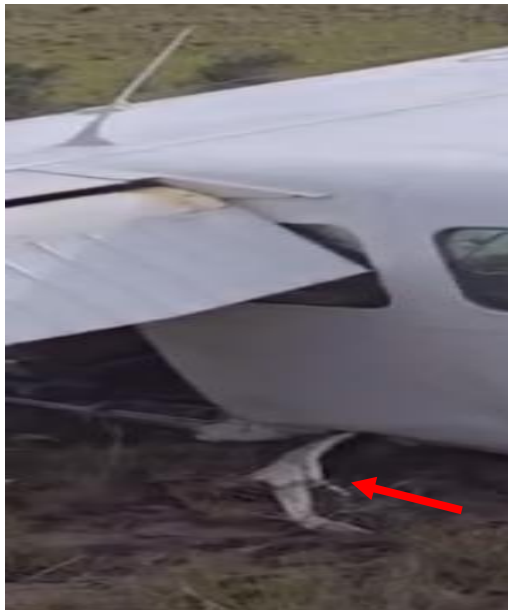
**Imagen 7.** Tren principal izquierdo fracturado YV1665.

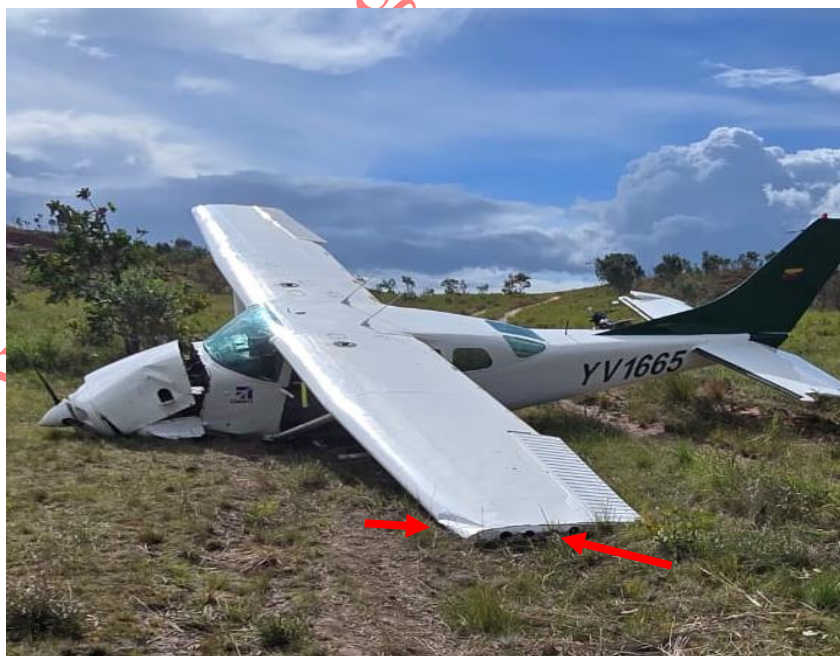
**Imagen 8.** Daños en el Wing-Tip y borde de ataque plano izquierdo YV1665.

- Ala Izquierda LH, la punta donde termina el ala Wing-Tip, está dañado, presenta arruga en la lámina del borde de ataque entre la estación 190,0 a la 208,0.
- Ala Derecha RH, se encuentra en buen estado.

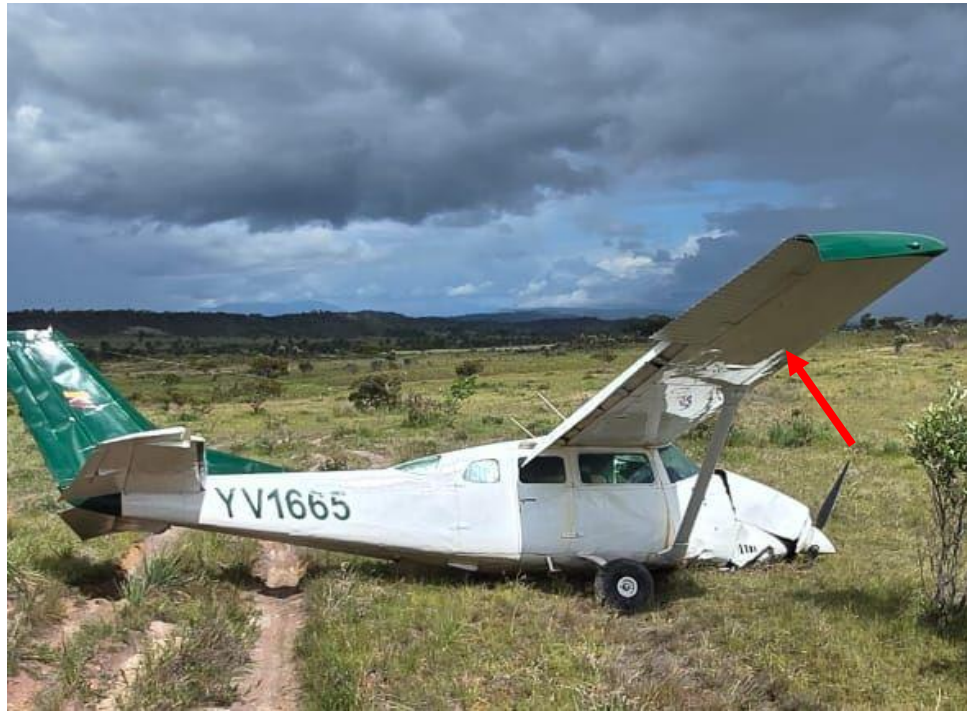
**Imagen 9.** Plano derecho sin daños YV1665.

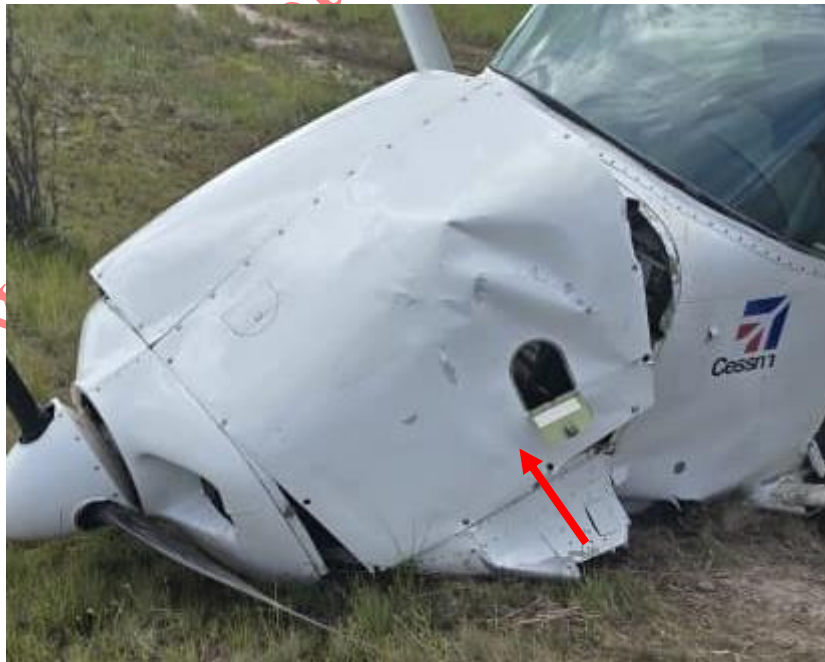
**Imagen 10.** Capota superior del motor LH presenta daños YV1665.

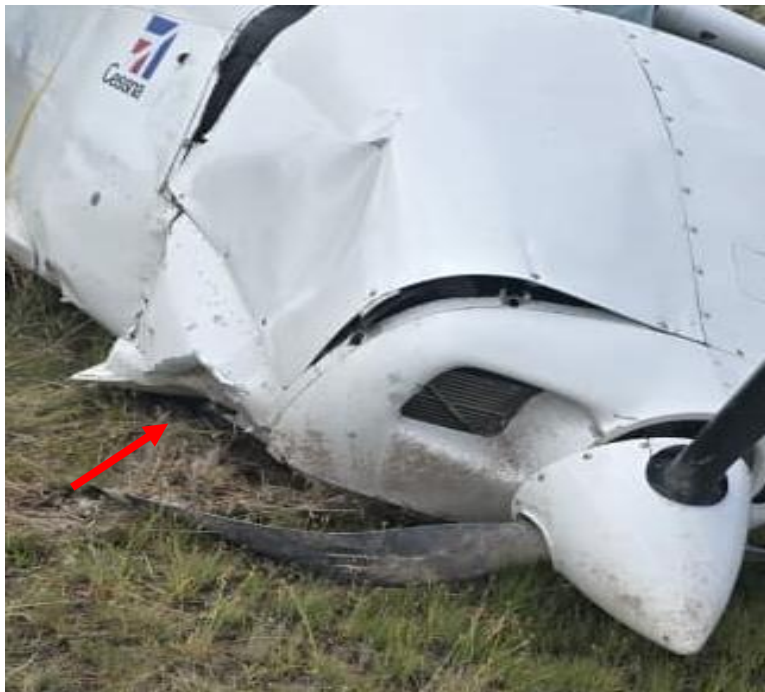
**Imagen 11.** Capota superior del motor RH presenta daños YV1665.

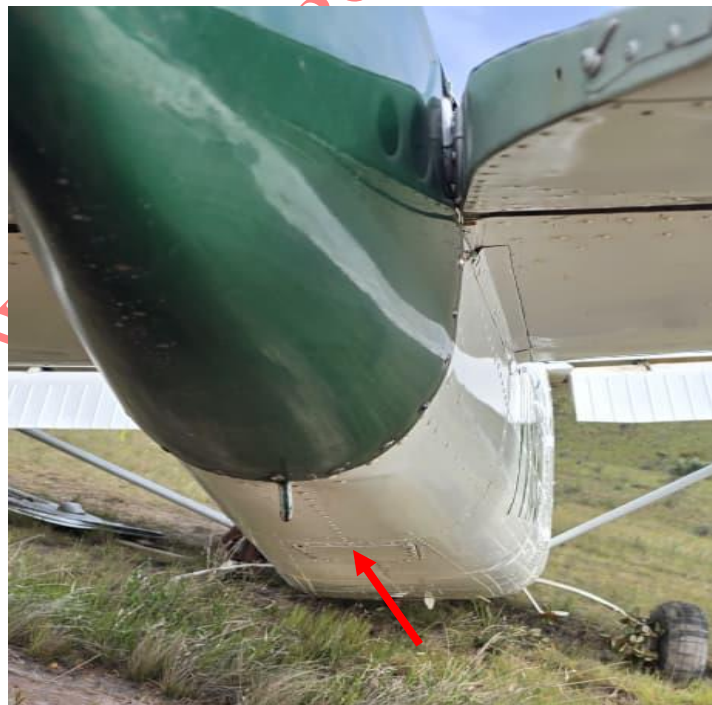
**Imagen 12.** Laminado parte trasera no presento daños YV1665.

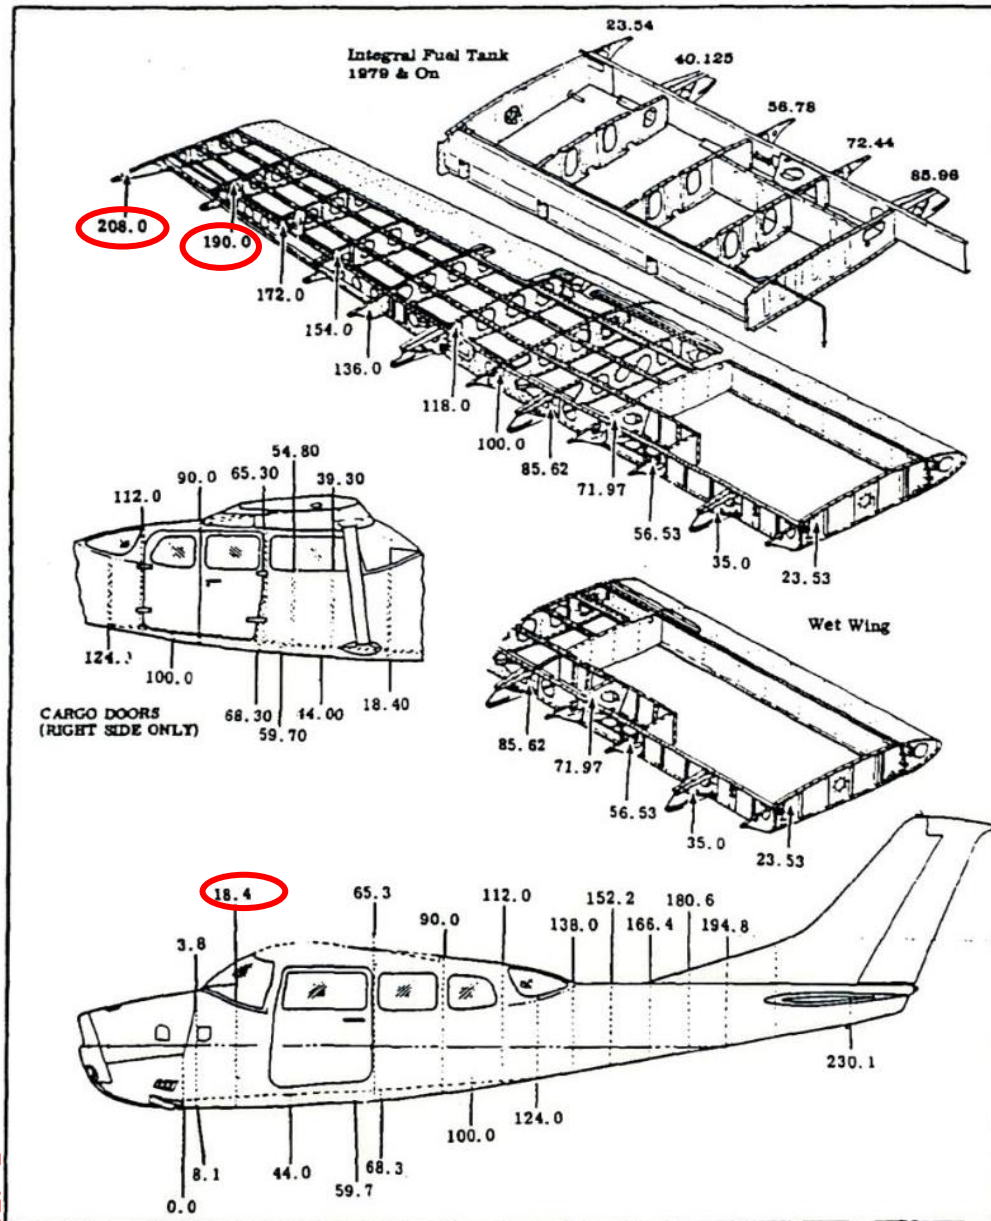
Figure 1-2. Wing and Fuselage Reference Stations

**Imagen 13.** Fuselaje; lamina lado RH parte delantera estación 18.4, presenta arrugas. Lamina lado LH parte delantera estación 18.4 presenta arrugas, Lamina del borde de ataque ala izquierda estación 190.0 a la 208.0 presenta arrugas YV1665.

- Lamina lado RH, parte delantera estación 18,4 presenta arrugas.
- Lamina lado LH parte delantera estación 18,4, presenta arrugas.
