INFORME FINAL

EXPEDIENTE 029/2020

FABRICANTE DE LA AERONAVE: **PIPER AIRCRAFT CORPORATION.**

MATRÍCULA: **YV1608**

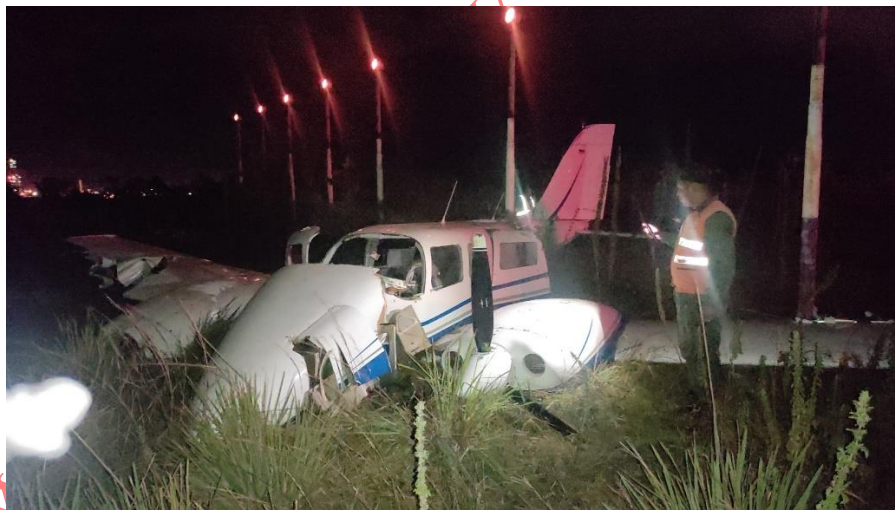
El fuselaje delantero fue destruido por impacto llegando los daños hasta la cabina, destruyendo el piso en el puesto izquierdo ocupado por el piloto. Las piernas de tren de aterrizaje principal fueron fracturadas y arrancadas por impacto. El ala izquierda fue rasgada desde la punta hasta un tercio de la envergadura por impacto con poste de alumbrado de aproximación. Se separó el borde de ataque y tanque de combustible del ala derecha por impacto con poste de alumbrado de aproximación.

Foto 1. La aeronave yace en el terreno con el fuselaje delantero destruido, desprendimiento de la hélice derecha, el ala izquierda rasgada por un poste de alumbrado. Se observan las luces del sistema de alumbrado de aproximación encendidas.

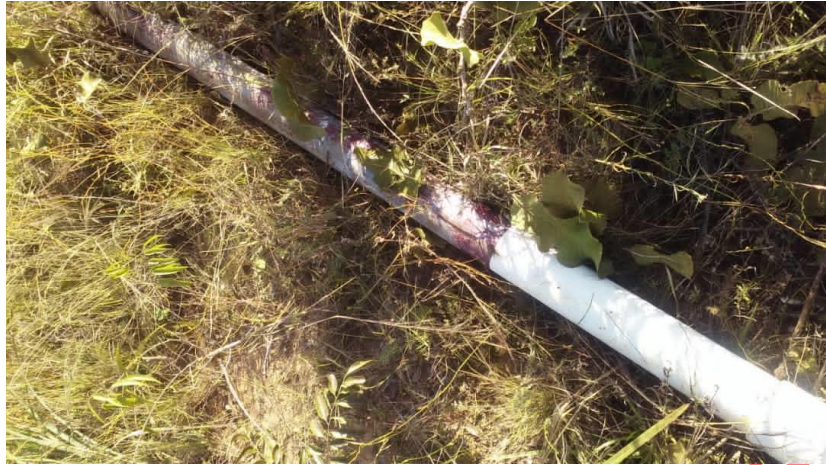
Foto 2. Poste del alumbrado de aproximación, que fue derribado por colisión del ala izquierda de la aeronave cuando realizaba aproximación final.

- La colisión con postes de las luces de aproximación de la pista 08 de SVPR indica que en su tercer intento de aterrizaje, el piloto colocó la aeronave en una trayectoria de aproximación final con muy poca altura, de manera tal que de no haber impactado los postes, la toma de contacto se hubiera realizado fuera de la pista en la zona de seguridad.

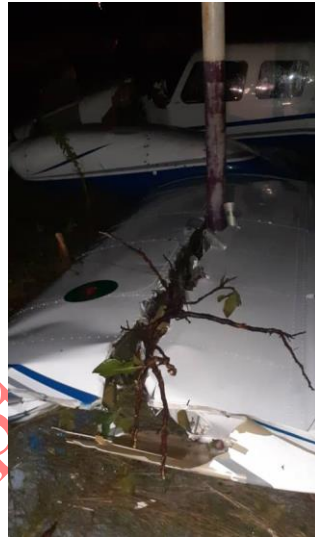
Foto 3. Ala izquierda que impactó en tierra un poste de alumbrado de aproximación, siendo rasgada desde su extremo hasta un tercio de la envergadura.
