INFORME PRELIMINAR

INCIDENTE GRAVE WSTRW

MATRÍCULA: YV1172

INFORME PRELIMINAR DE INCIDENTE GRAVE DE AVIACIÓN JIAAC EXPEDIENTE N° 015/2026

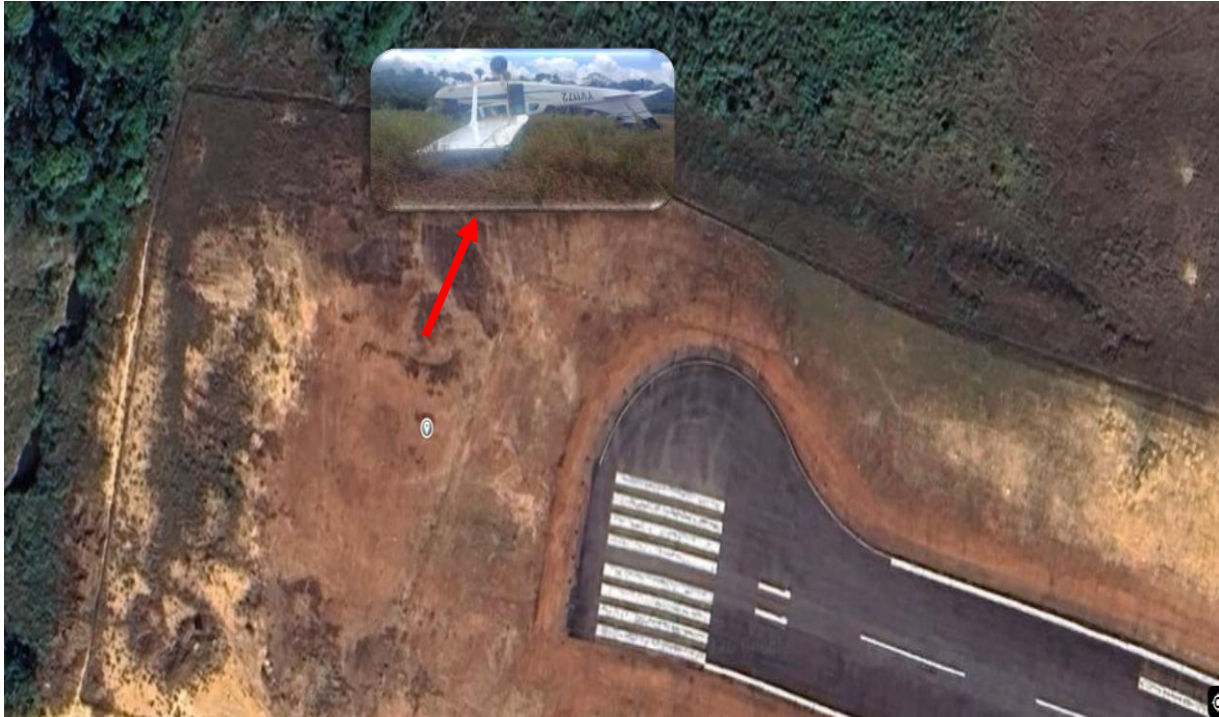
aproximadamente 20 mts, el tren de nariz impacta con un obstáculo fracturándose, lo que ocasionó el volcamiento de la aeronave, resultando la tripulación y los pasajeros ilesos y la aeronave con daños significativos.

Imagen 4. Sector donde impacto el Tren de nariz del YV1172.

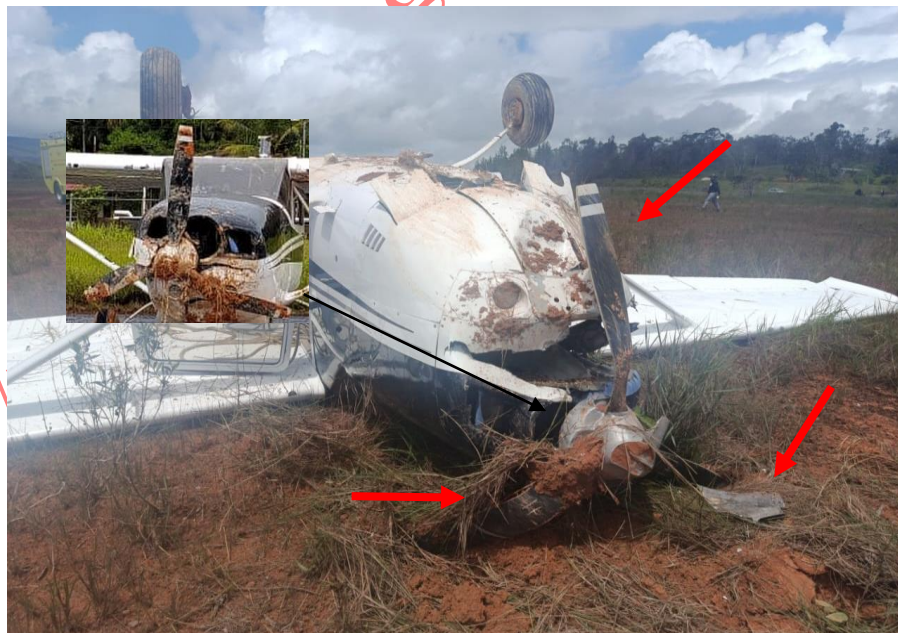
Imagen 5. Daños en las palas YV1172.

- En la hélice Marca McCauley, se pudo observar que las palas presentaron daños.
- El Hub y el spinner de la hélice presentan daños.
- El motor se encuentra en buen estado, no presenta daños ni golpes, las líneas y mangueras de aceite y combustible se encuentran en buen estado, no se observó fugas de aceite ni de combustible.
- La capota superiores del motor RH, presentan daños.
- Las capotas inferiores LH y RH, presentan daños.

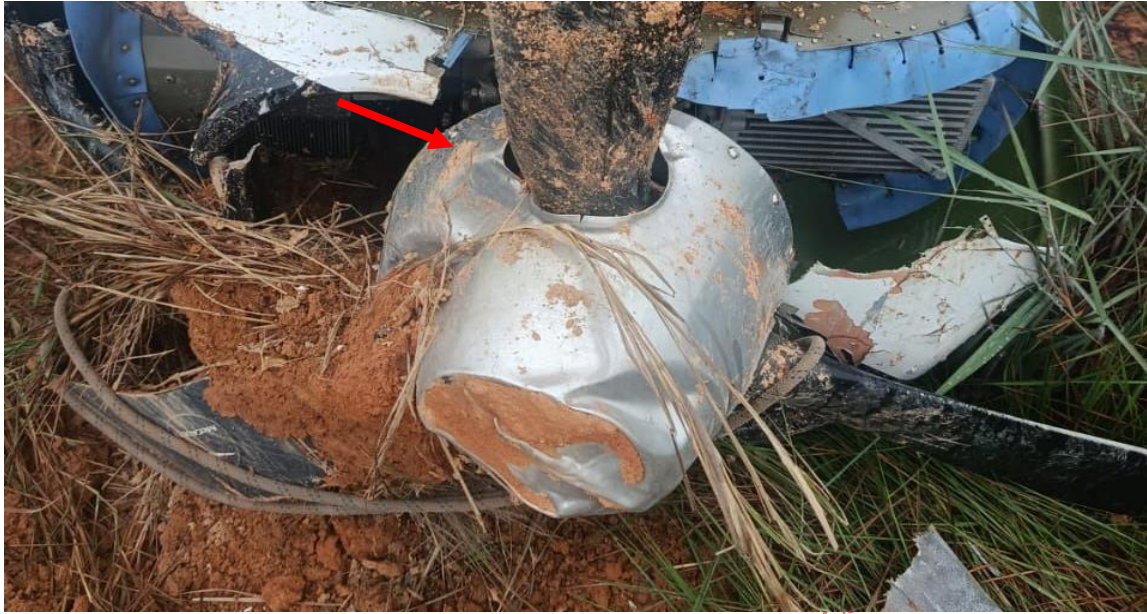
Imagen 6. Daños en el Espiner YV1172.
Fuente: Investigador Encargado. **Año:** 2026.

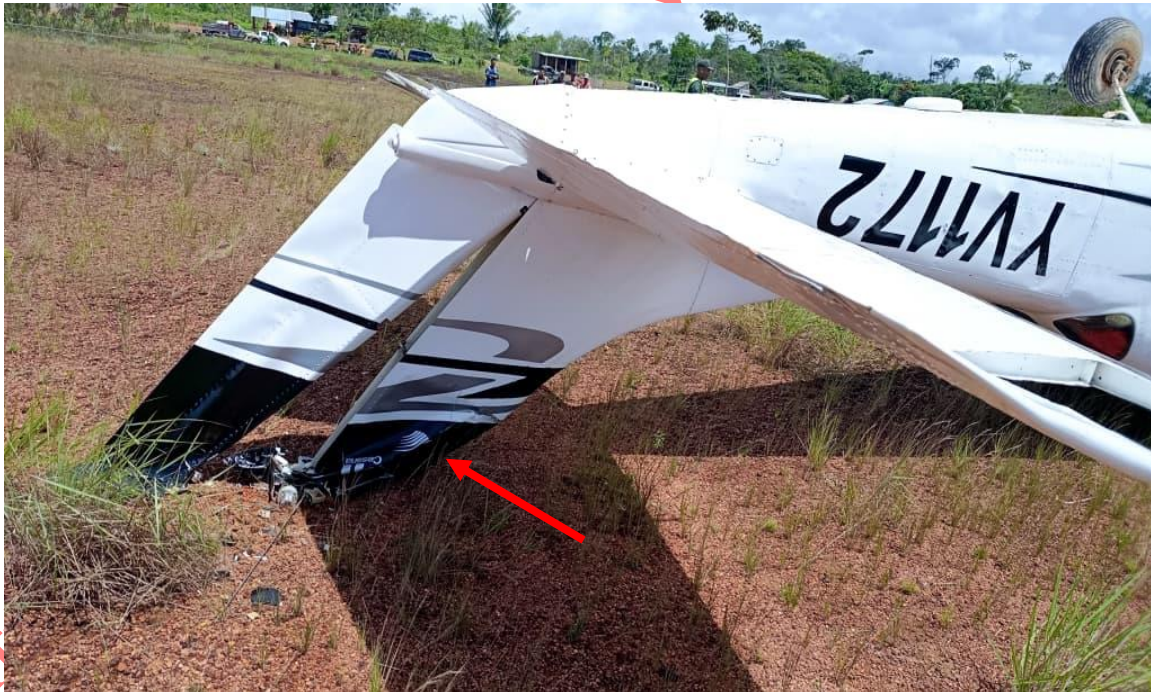
Imagen 7. Daños en el Empenaje, Estabilizador Horizontal, Rudder YV1172.
Fuente: Investigador Encargado. **Año:** 2026.

- El estabilizador Vertical y Horizontal, presentan daños.
- El Elevador y el Timón de Dirección (Rudder), presentan daños.

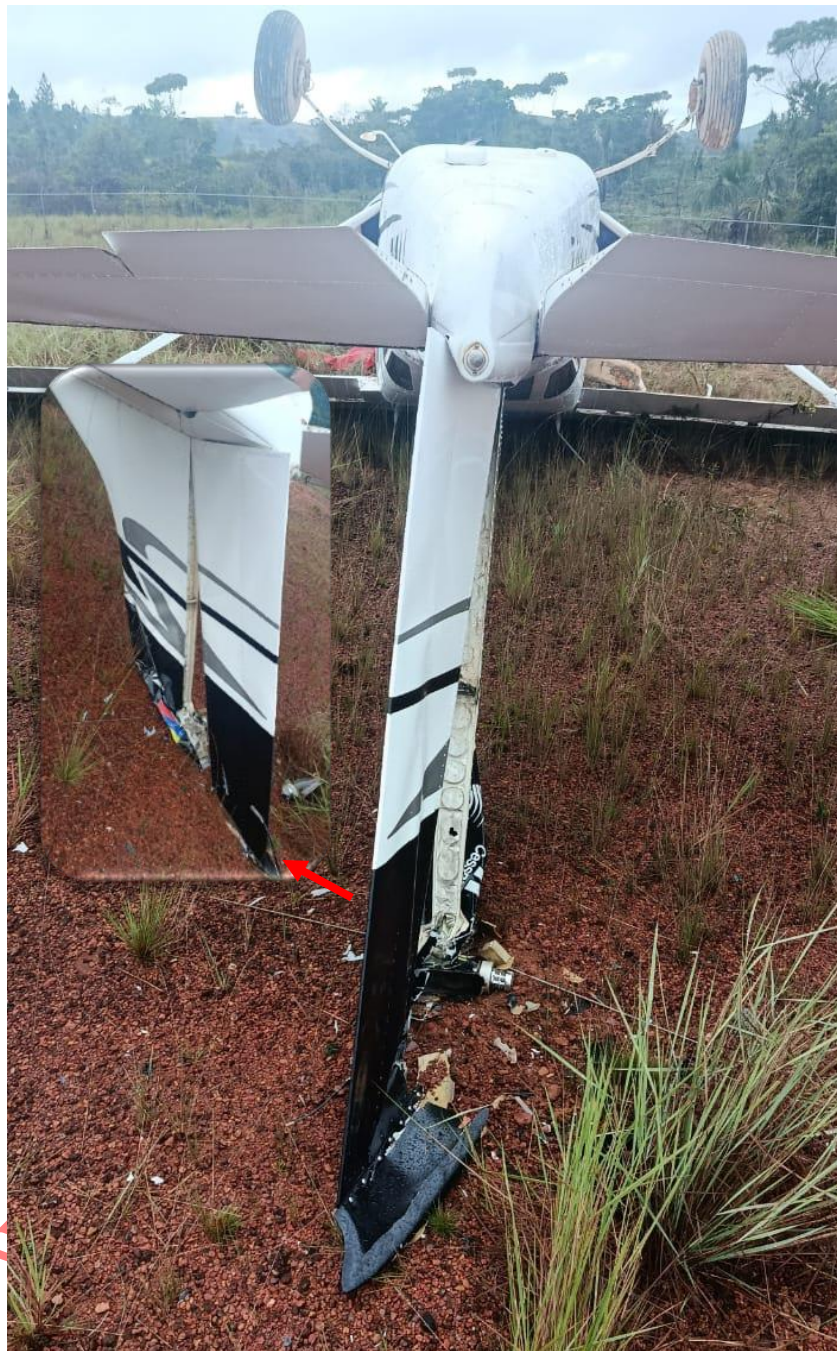
Imagen 8. Daños en el Empenaje, Estabilizador Horizontal, Rudder YV1172.

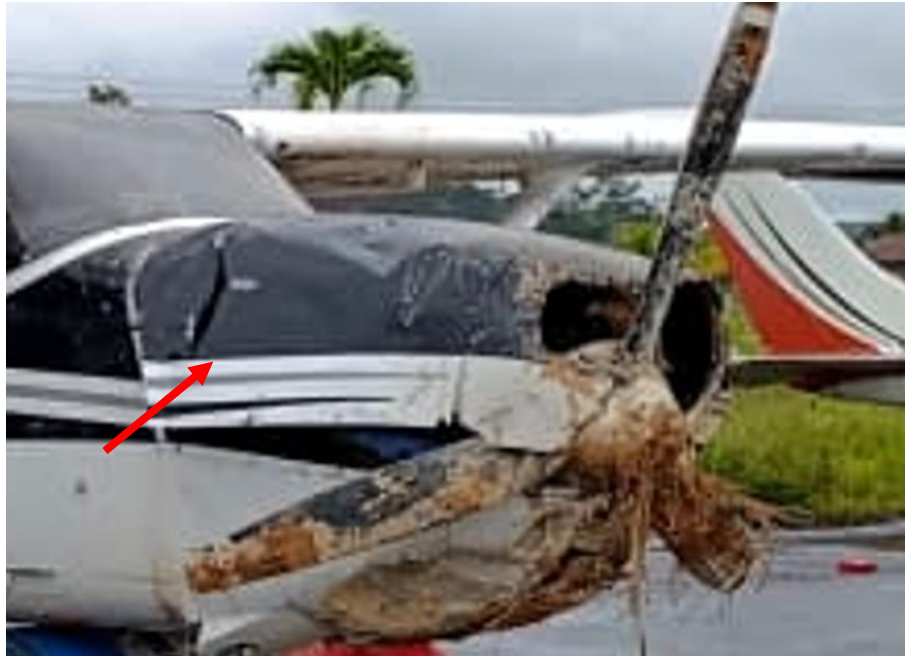
Imagen 9. Capota superior del motor RH presenta daños YV1172.

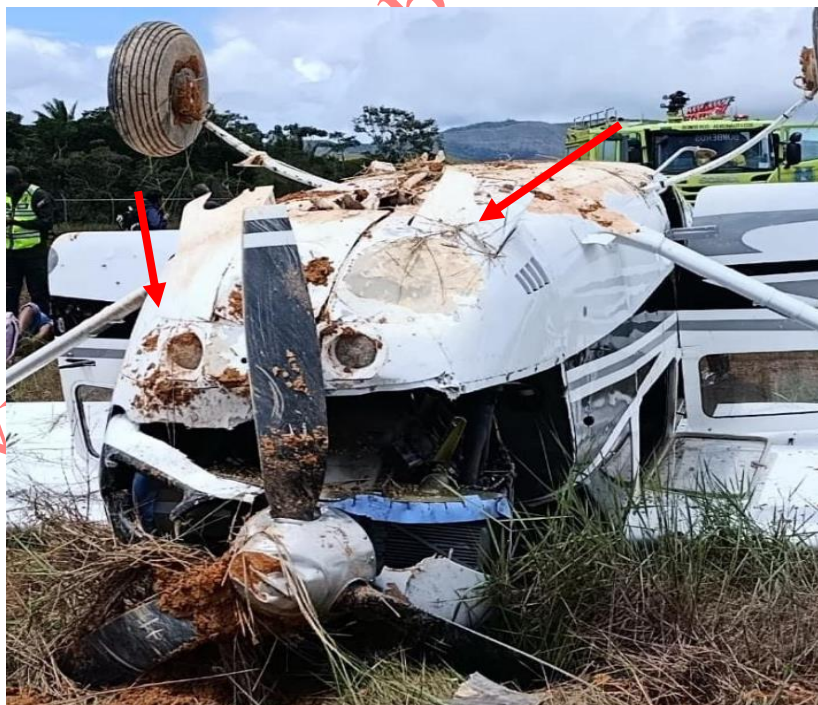
Imagen 10. Fuselaje; lamina lado LH y RH parte delantera estación 18.4, presenta arrugas YV1172.

- Lamina lado **RH**, parte delantera estación 18,4 presenta arrugas.
- Lamina lado **LH** parte delantera estación 18,4, presenta arrugas.

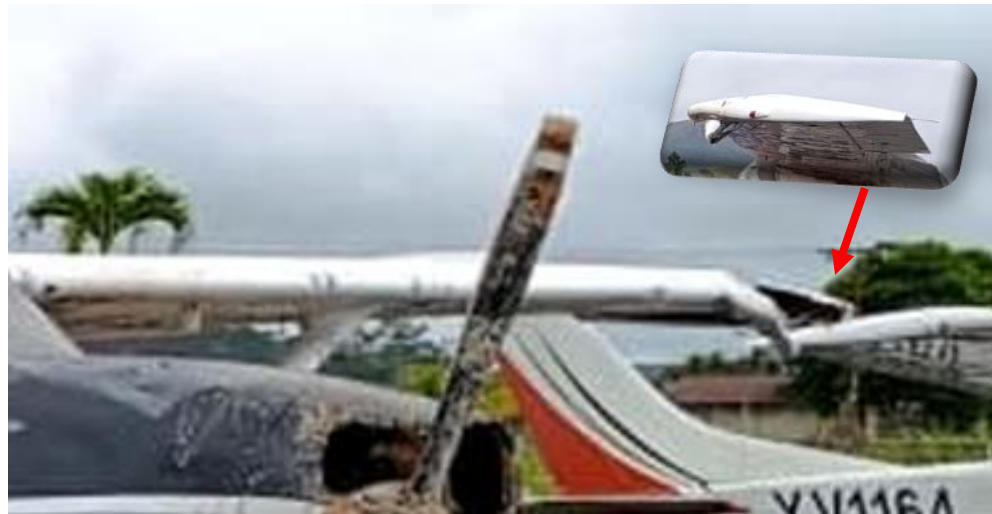
Imagen 11. Daños en el Wing-Tip y borde de ataque plano izquierdo YV1172.

- Ala Izquierda LH, la punta donde termina el ala Wing-Tip, está dañado, presenta arruga en la lámina del borde de ataque entre la estación 190,0 a la 208,0.
- Ala Derecha RH, se encuentra en buen estado.

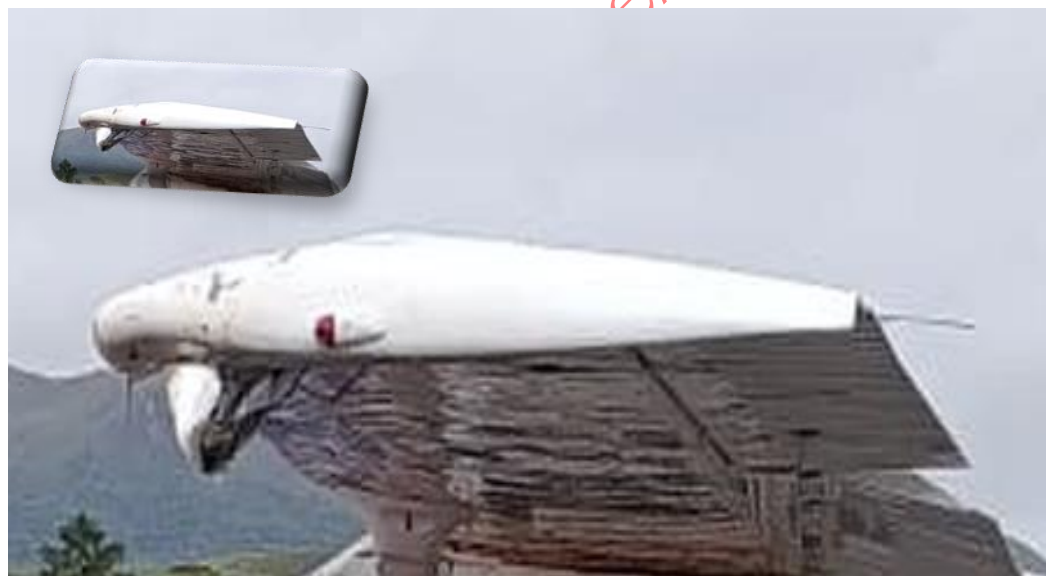
Imagen 12. Daños en el Wing-Tip y borde de ataque plano izquierdo YV1172.

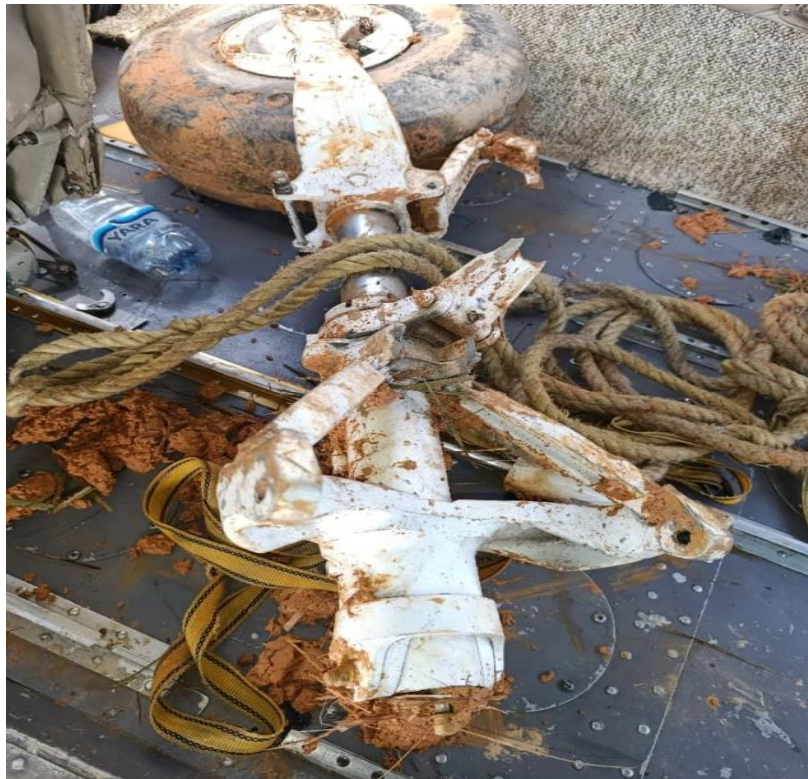
Imagen 13. Tren de Nariz Fracturado YV1172.
Fuente: Investigador Encargado. **Año:** 2026

- El tren de Nariz se encontró desprendido de los Fittings de sujeción del mismo.
- La barra del Link Drag, esta fracturada.
- El Trunion superior del tren, esta fracturado.
- La horquilla del tren, esta fracturada.
- El Steering Bungee, presenta daños.
- El Shimmy Dampener, presenta daños.
- El Fitting de Soporte del Stering Bungee, presenta daños.
- Las quillas o mamparos del fuselaje delantero tanto la RH y LH, presentan daños.

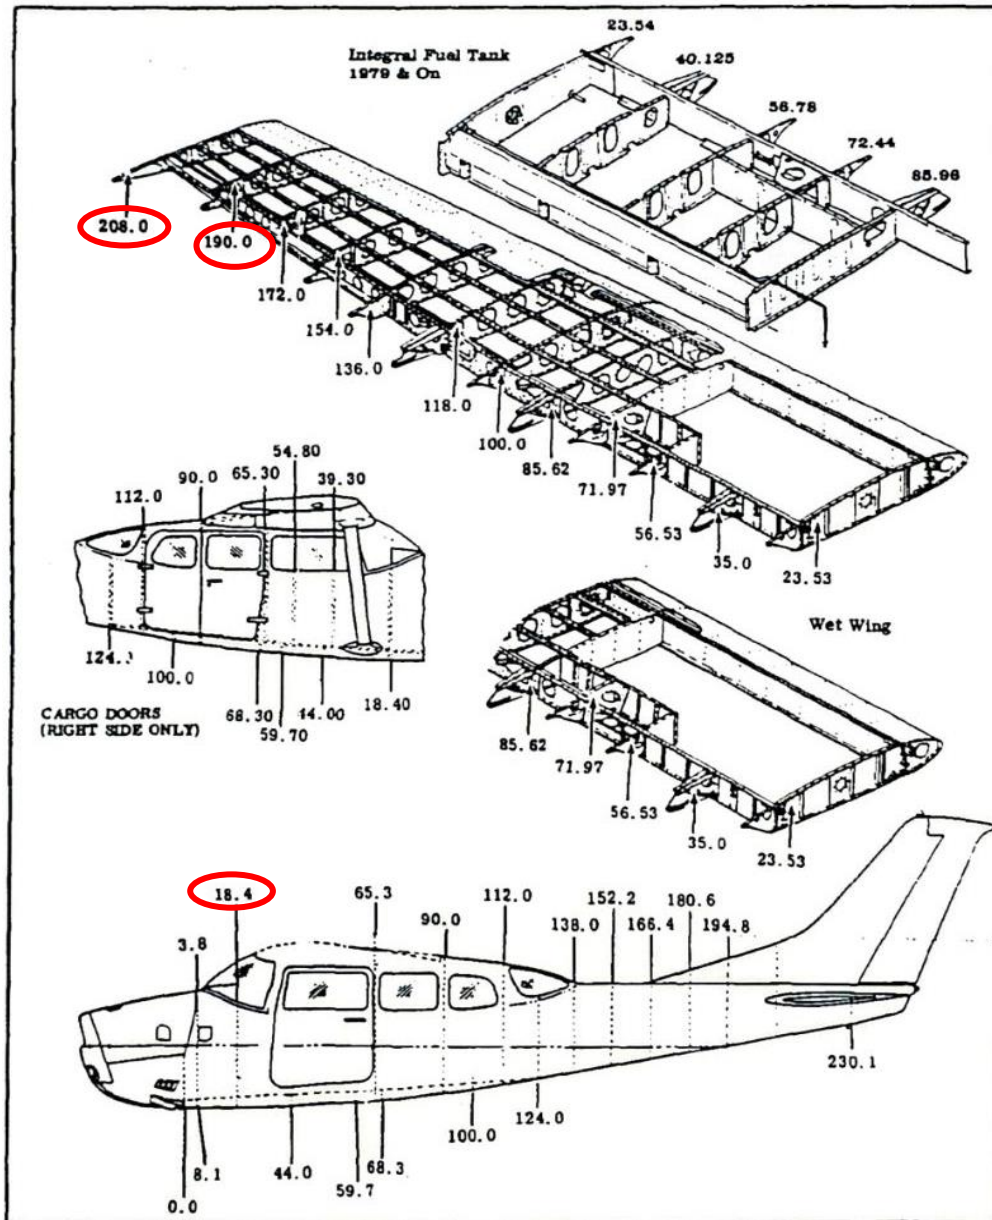
Figure 1-2. Wing and Fuselage Reference Stations

Imagen 17. Fuselaje; lamina lado LH y RH parte delantera estación 18.4, presenta arrugas, Lamina del borde de ataque ala izquierda estación 190.0 a la 208.0 presenta arrugas YV1172.
