# INFORME PRELIMINAR

## INCIDENTE GRAVE WSTRW

**MATRÍCULA:** YV1172

## INFORME PRELIMINAR DE INCIDENTE GRAVE DE AVIACIÓN JIAAC EXPEDIENTE N° 015/2026

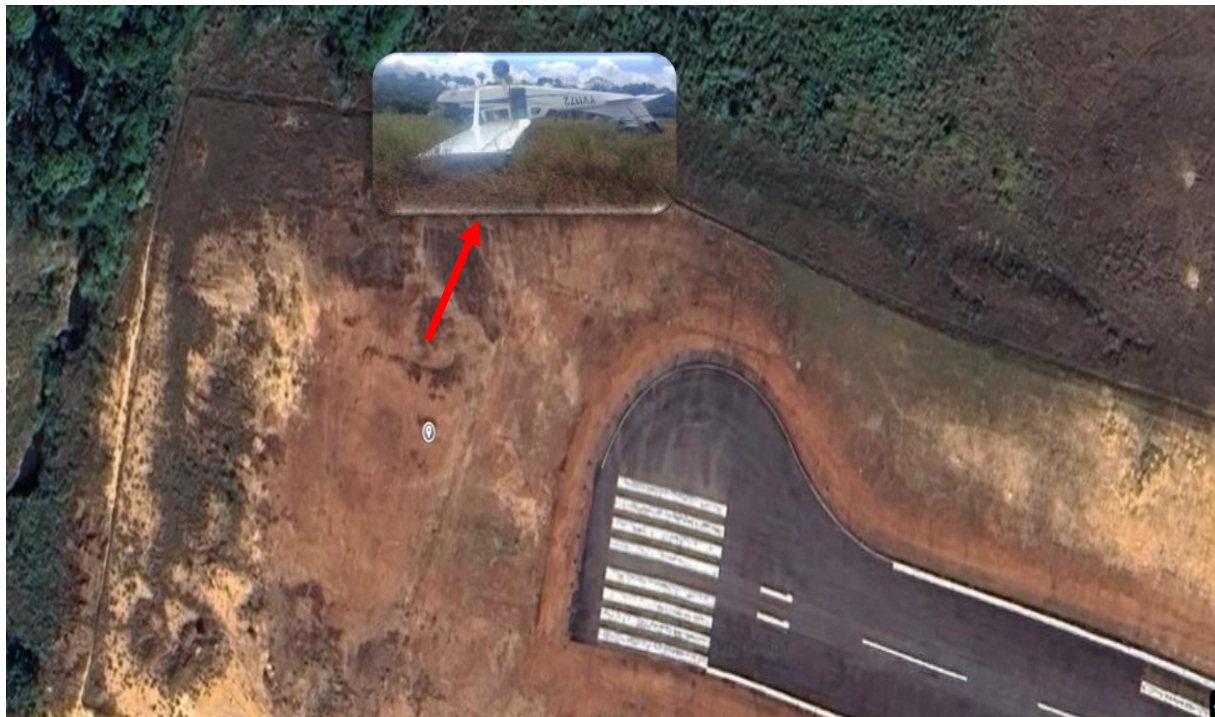
mencionada zona, recorre aproximadamente 20 mts, el tren de nariz impacta con un obstáculo, fracturándose, lo que ocasionó el volcamiento de la aeronave, resultando la tripulación y los pasajeros ilesos y la aeronave con daños significativos.

**Imagen 4.** Sector donde impacto el Tren de nariz del YV1172.

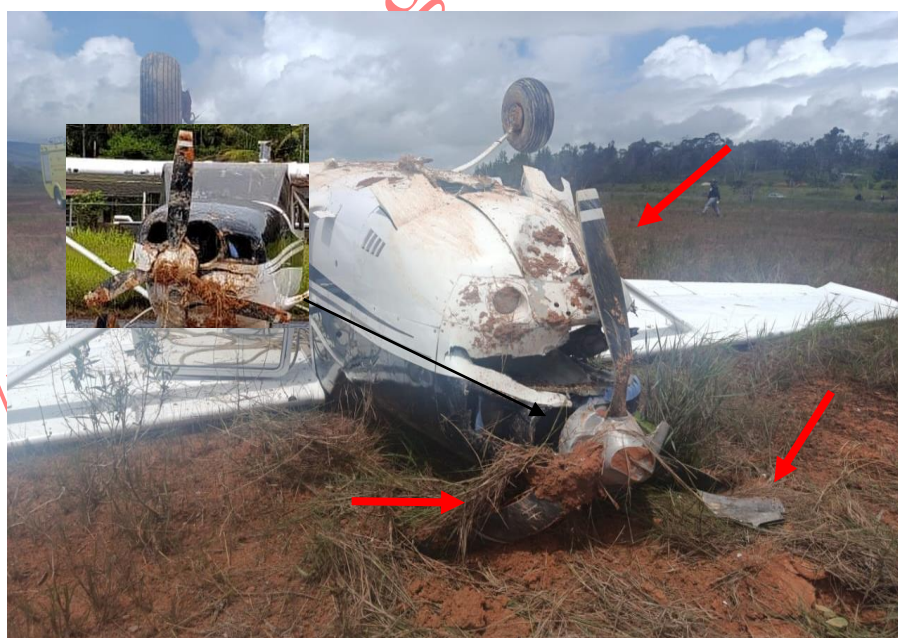
**Imagen 5.** Daños en las palas YV1172.

- En la hélice Marca McCauley, se pudo observar que las palas presentaron daños.
- El Hub y el spinner de la hélice presentan daños.
- El motor se encuentra en buen estado, no presenta daños ni golpes, las líneas y mangueras de aceite y combustible se encuentran en buen estado, no se observó fugas de aceite ni de combustible.
- La capota superiores del motor RH, presentan daños.
- Las capotas inferiores LH y RH, presentan daños.

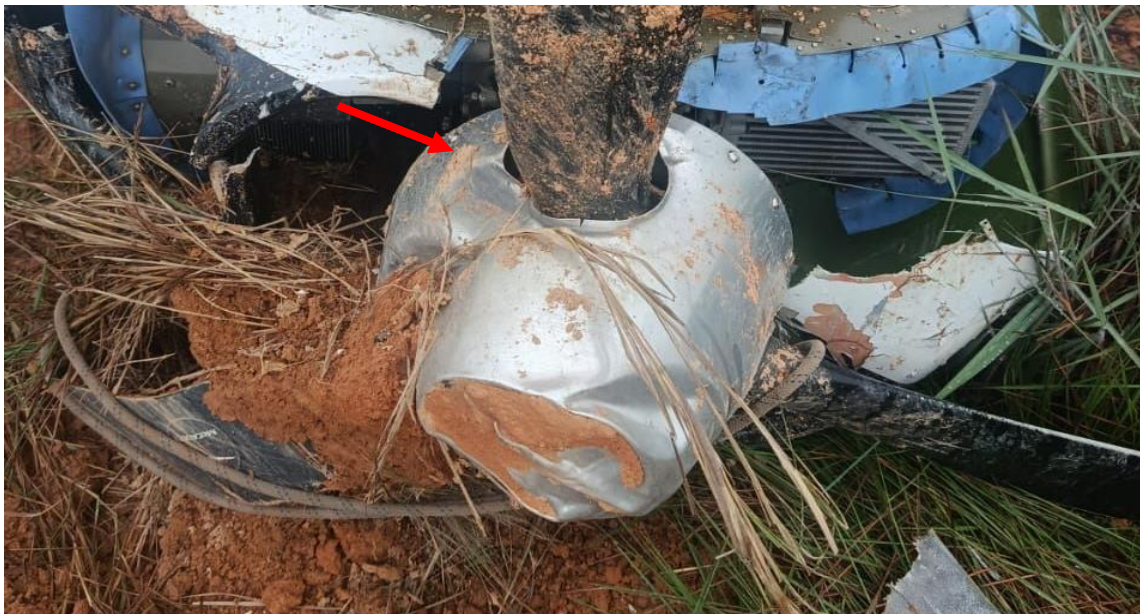
**Imagen 6.** Daños en el Espiner YV1172.

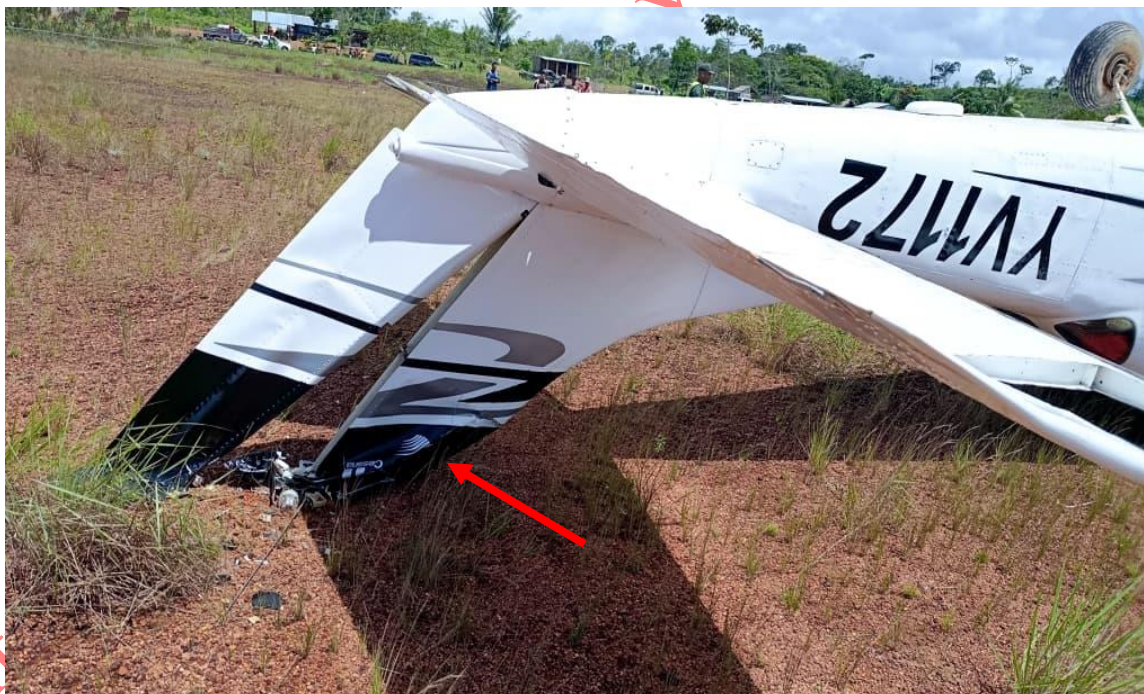
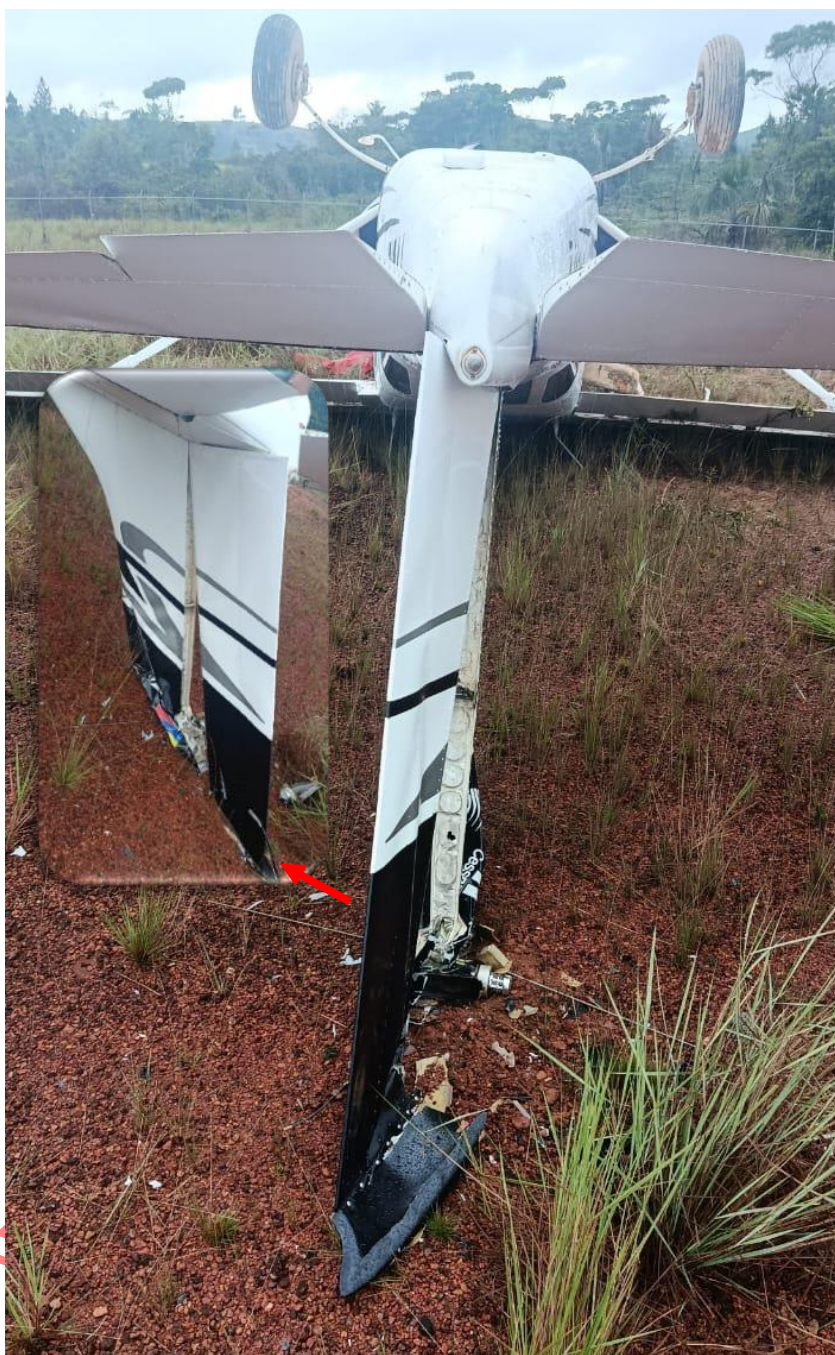
**Imagen 7.** Daños en el Empenaje, Estabilizador Horizontal, Rudder YV1172.

**Imagen 8.** Daños en el Empenaje, Estabilizador Horizontal, Rudder YV1172.

- El estabilizador Vertical y Horizontal, presentan daños.
- El Elevador y el Timón de Dirección (Rudder), presentan daños.

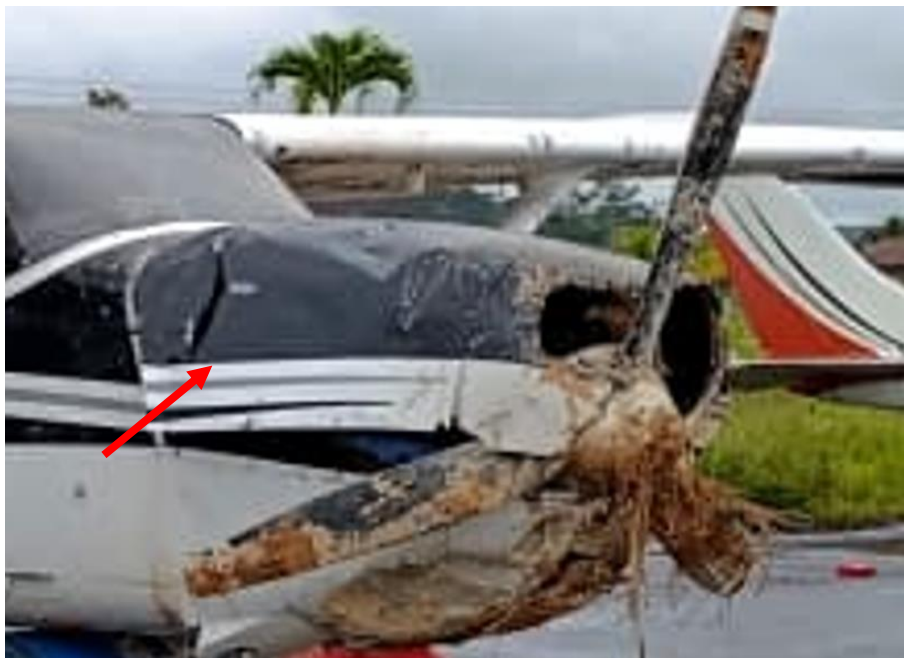
**Imagen 9.** Capota superior del motor RH presenta daños YV1172.

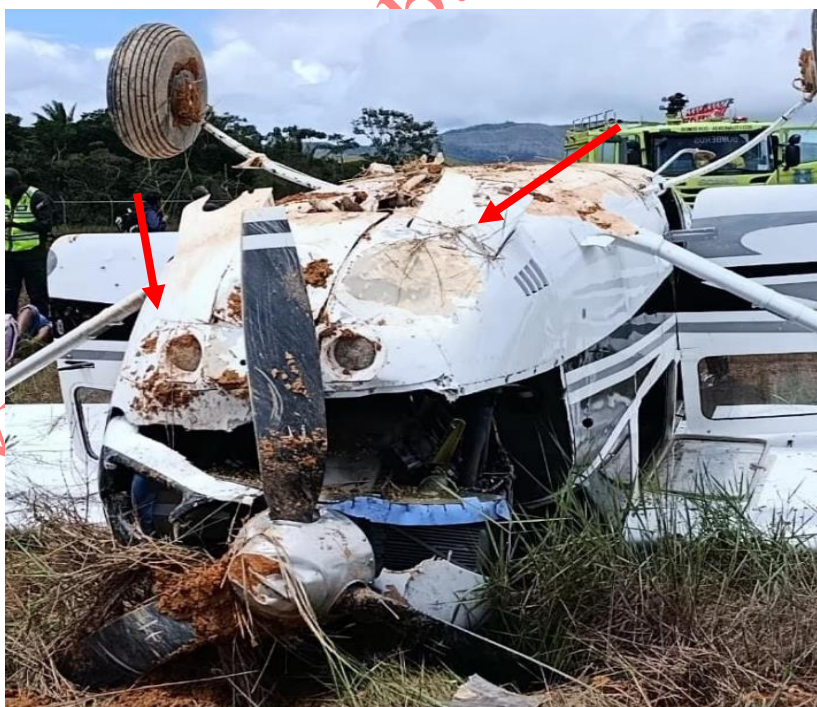
**Imagen 10.** Fuselaje; lamina lado LH y RH parte delantera estación 18.4, presenta arrugas YV1172.

- Lamina lado **RH**, parte delantera estación 18,4 presenta arrugas.
- Lamina lado **LH** parte delantera estación 18,4, presenta arrugas.

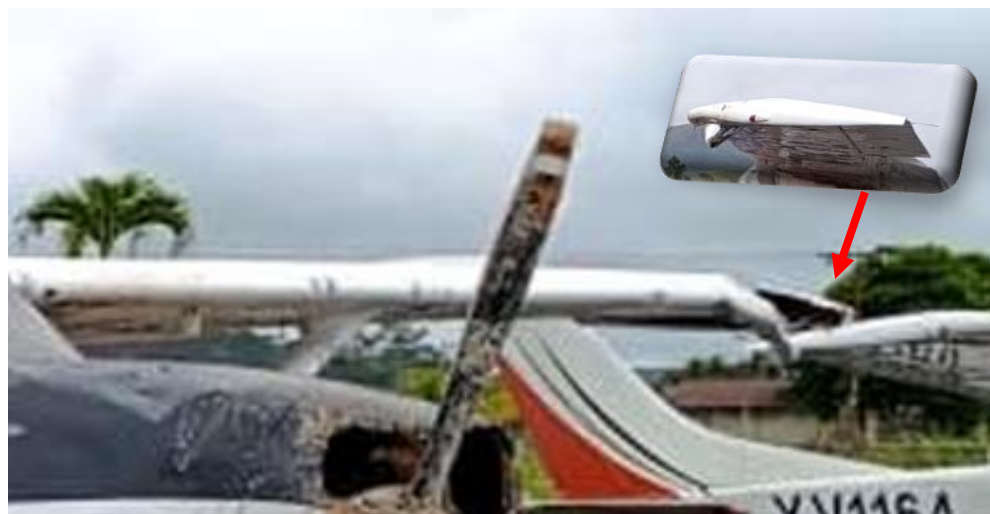
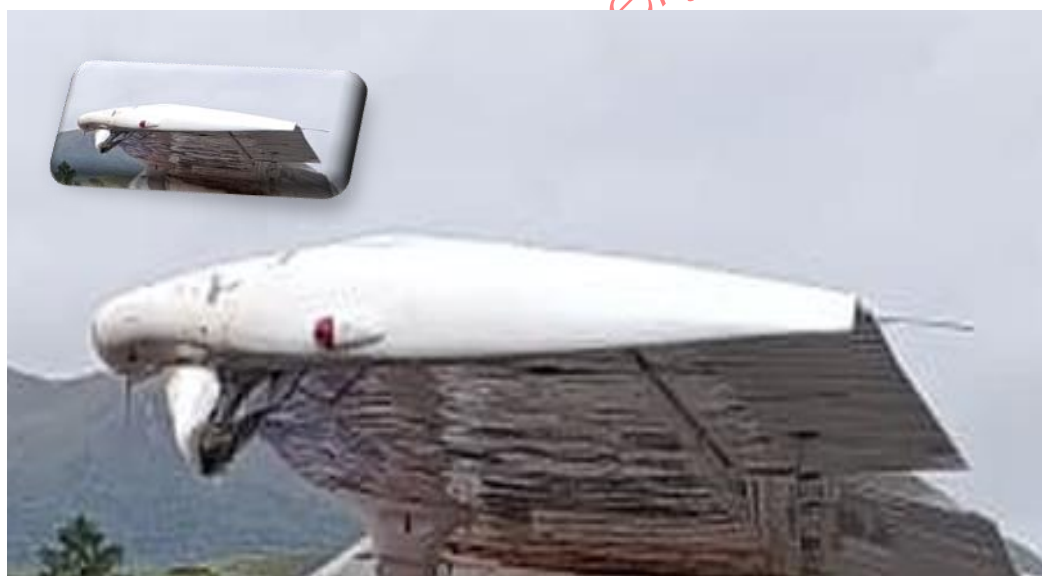
**Imagen 11.** Daños en el Wing-Tip y borde de ataque plano izquierdo YV1172.

**Imagen 12.** Daños en el Wing-Tip y borde de ataque plano izquierdo YV1172.

- Ala Izquierda LH, la punta donde termina el ala Wing-Tip, está dañado, presenta arruga en la lámina del borde de ataque entre la estación 190,0 a la 208,0.
- Ala Derecha RH, se encuentra en buen estado.

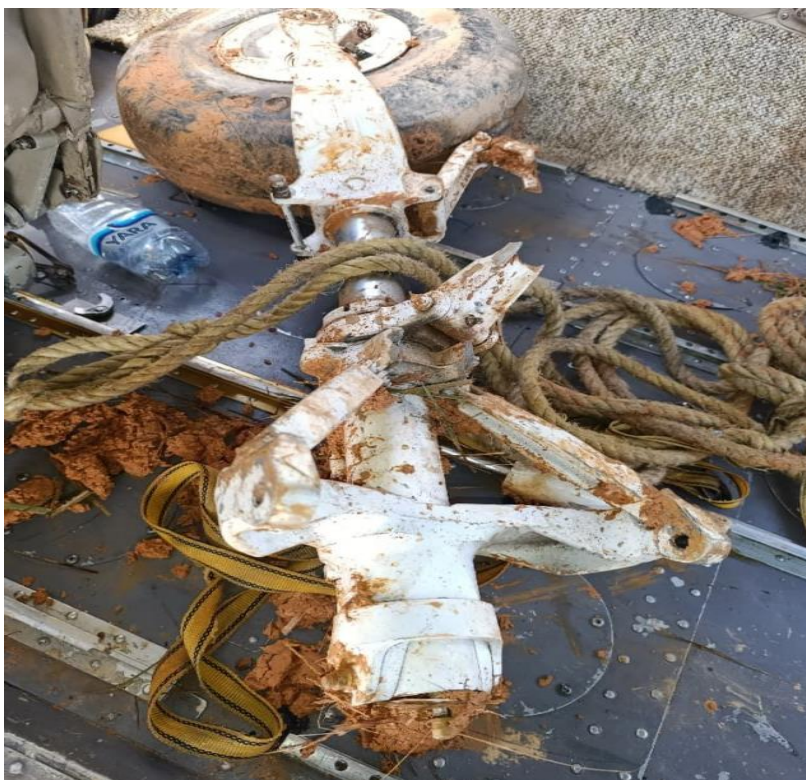
**Imagen 13.** Tren de Nariz Fracturado YV1172.

- El tren de Nariz se encontró desprendido de los Fittings de sujeción del mismo.
- La barra del Link Drag, esta fracturada.
- El Trunion superior del tren, esta fracturado.
- La horquilla del tren, esta fracturada.
- El Steering Bungee, presenta daños.
- El Shimmy Dampener, presenta daños.
- El Fitting de Soporte del Stering Bungee, presenta daños.
- Las quillas o mamparos del fuselaje delantero tanto la RH y LH, presentan daños.

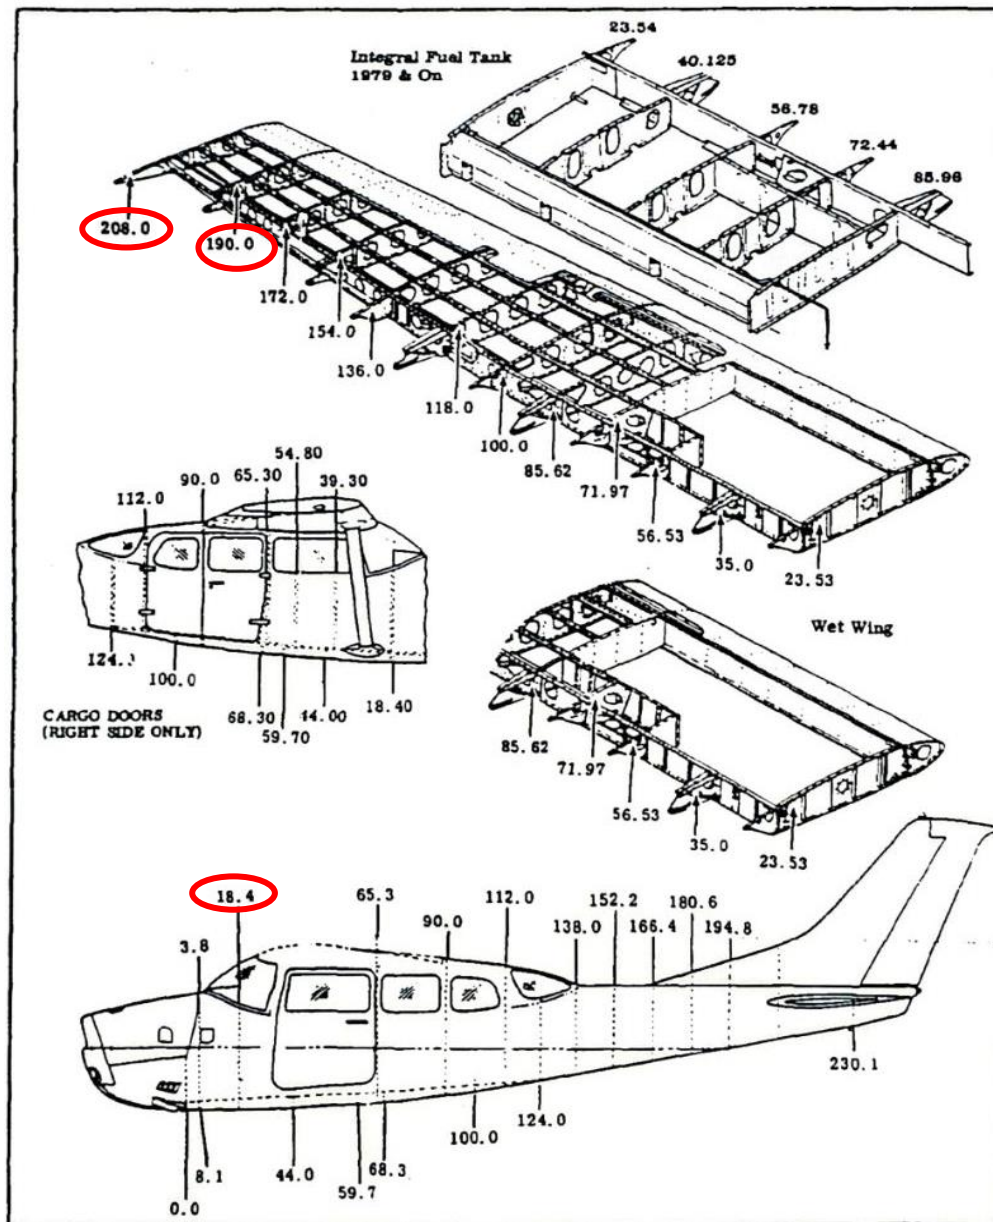
Figure 1-2. Wing and Fuselage Reference Stations

**Imagen 17.** Fuselaje; lamina lado LH y RH parte delantera estación 18.4, presenta arrugas, Lamina del borde de ataque ala izquierda estación 190.0 a la 208.0 presenta arrugas YV1172.
