# INFORME PRELIMINAR

## INCIDENTE GRAVE SCF-PP- / FUEL

**MATRÍCULA:** XB-BQT

### **JIAAC EXPEDIENTE N° 013/2026**

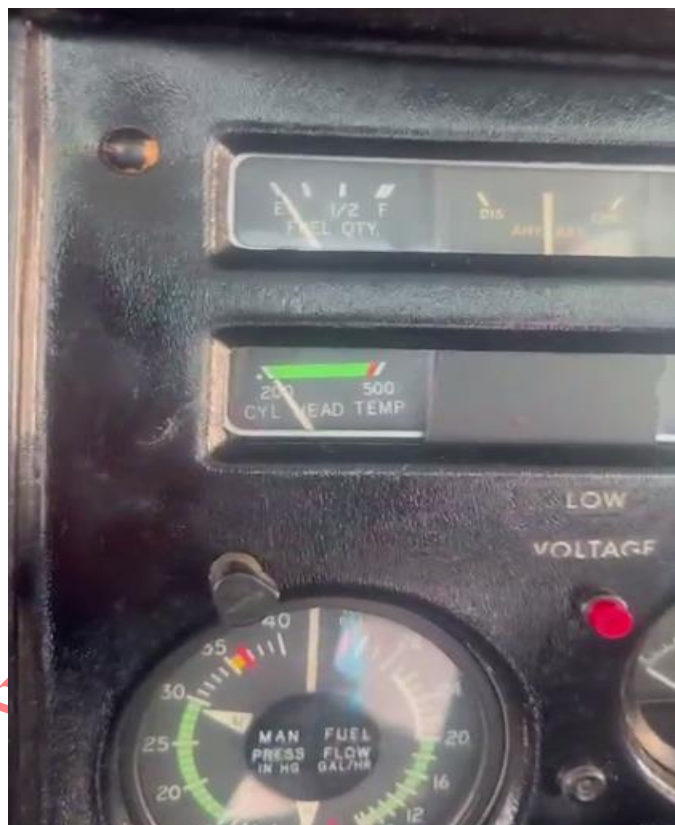
**Imagen 2:** Indicador de combustible lado izquierdo (VACIO) Aeronave XB-BQT

Es importante destacar que ambos tanques se encontraban vacíos.

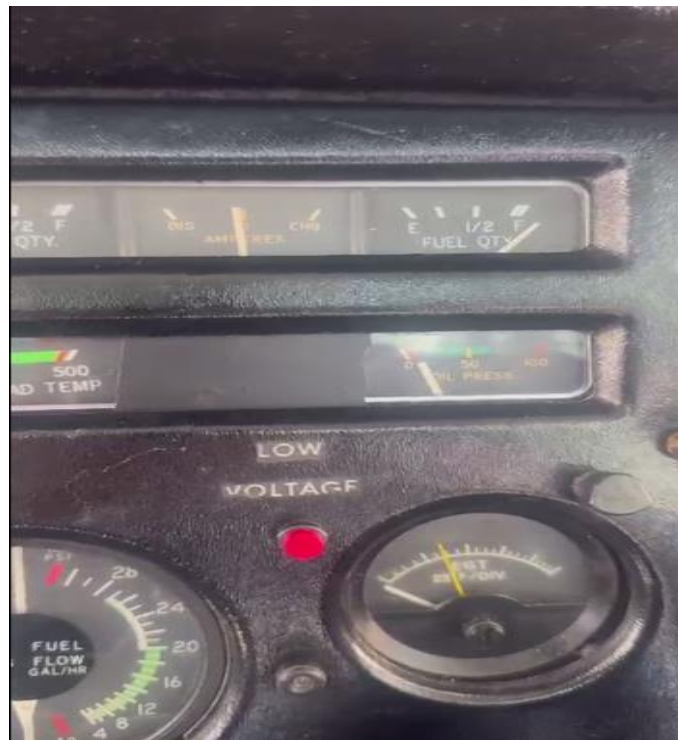
**Imagen 3:** Indicador de Combustible lado derecho (LLENO) Aeronave XB-BQT  
**Fuente:** Investigadora Encargada. Año: 2026.

- Falla en el indicador de combustible del tanque derecho, los indicadores son Instrumentos de tipo analógico los cuales pueden tener un margen de error, sin embargo la forma más segura de verificar el combustible en un Cessna 206 es combinando métodos mecánicos, digitales y de cálculo analítico no es conveniente confiar en un solo indicador por lo que es necesario realizar lo siguiente:

- Se realizó servicio correctivo al indicador de combustible quedando operativo.
- Se realizó servicio de lubricación y cambio de filtro.
- Se realizaron pruebas sin encontrar discrepancias.

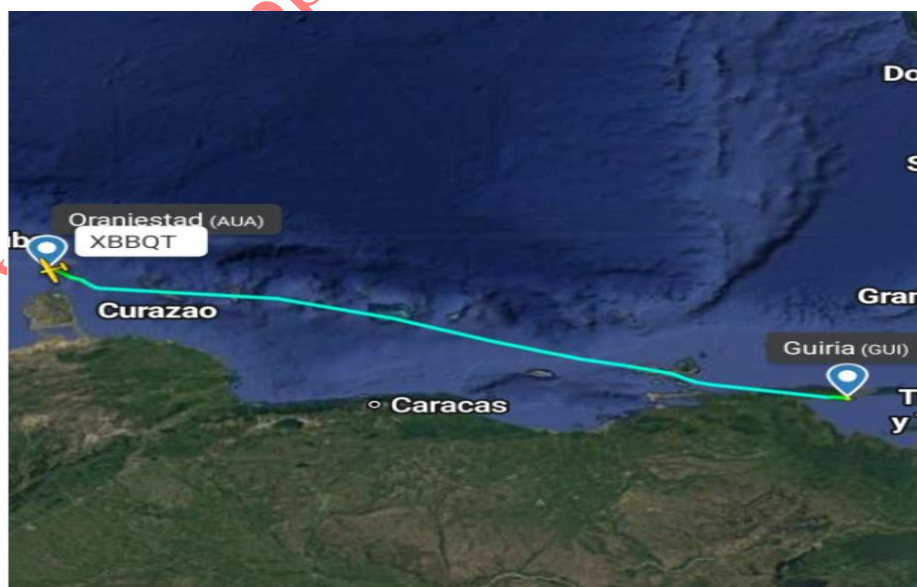
**Imagen 4:** Ruta realizada por la Aeronave XB-BQT el día 07/05/2026  
**Fuente:** Investigadora Encargada Año 2026.

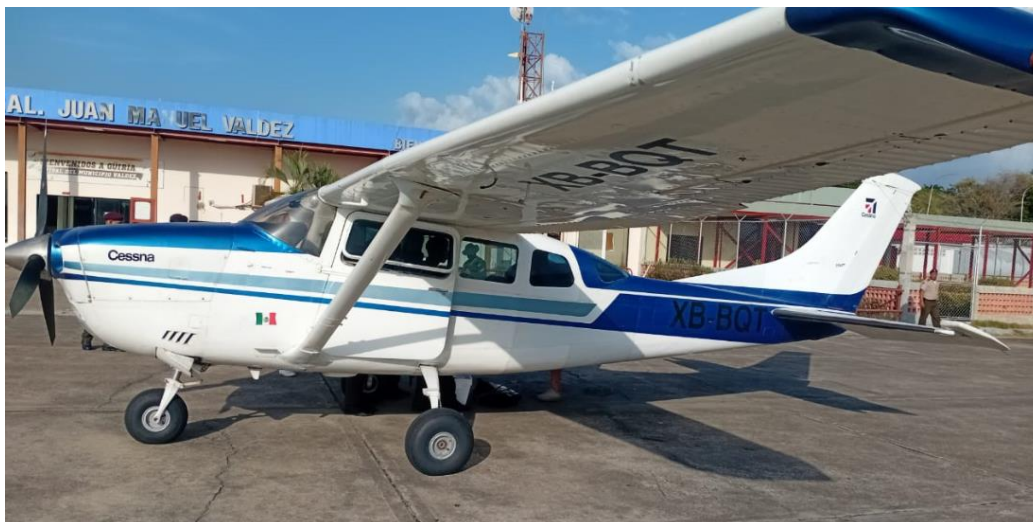
**Imagen 5:** Aeronave XB-BQT vista de perfil sin daños en la plataforma.

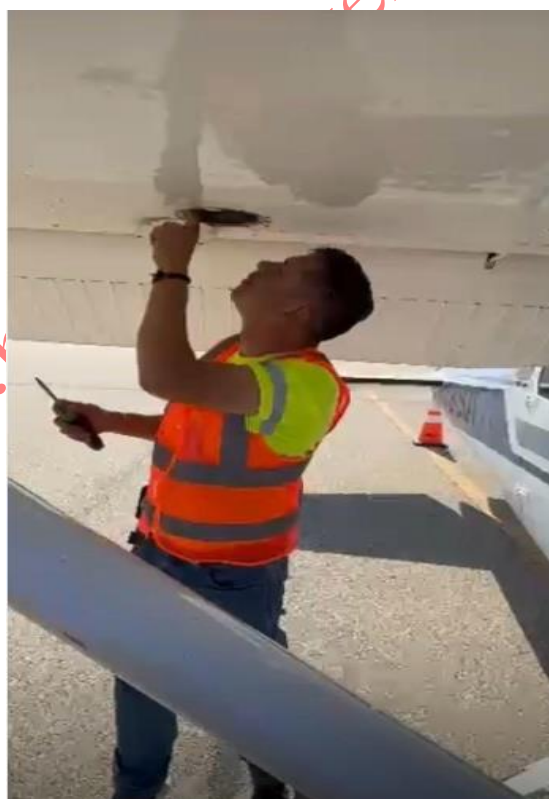
**Imagen 6:** Inspección Técnica, realizada por la Autoridad aeronáutica Mexicana, Aeronave XB-BQT.
