# INFORME PRELIMINAR

**INCIDENTE GRAVE  
SCF-PP**

**MATRÍCULA:** YV663T

**MODELO:** DC-9-82

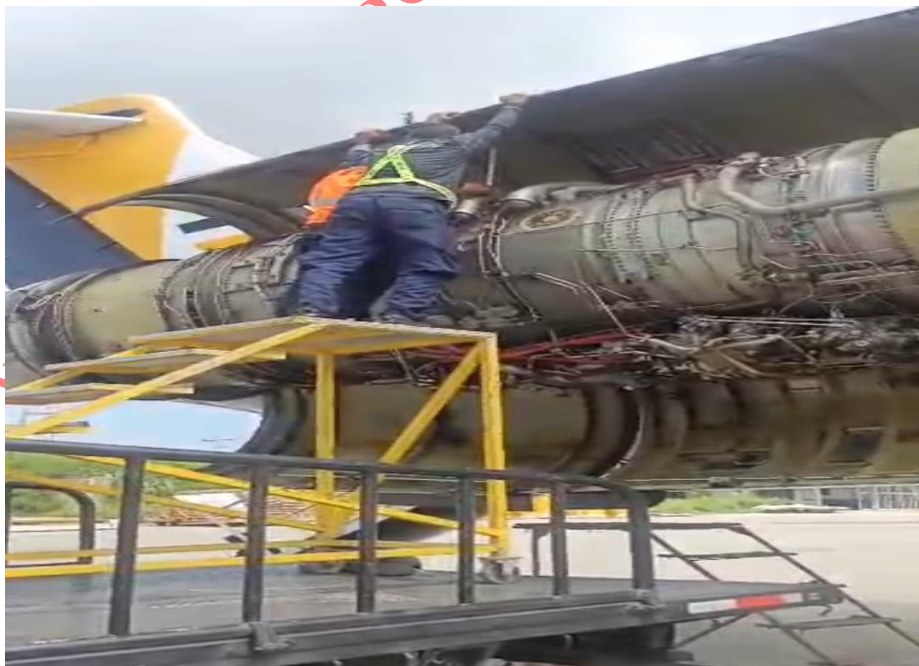
**Figura 7:** Inspección de la aeronave YV663T.

8. Luego de realizar las inspecciones correspondientes en la aeronave y el análisis de los resultados del procedimiento de localización de fallas se pudo constatar una anómala acumulación y presencia de agua en el interior de las líneas de sensado y sus respectivas trampas de humedad específicamente en las líneas pt2 pt7.

- Se encontró presencia de humedad en las trampas de agua de las líneas sensoras que van a la unidad de combustible (FCU). Confirmada mediante la ejecución del procedimiento de Trouble Shooting del AMM 72-00-04 (ítem 1-5), el cual evidenció acumulación líquida interna que bloqueaba la libre transmisión de presión.

- Se realizó la inspección de localización de fallas (Trouble Shooting) de acuerdo con el Manual de Mantenimiento (AMM), 72-00-04 página 142. Como parte del procedimiento, se efectuó la revisión de los parámetros indicados en la documentación técnica, se aplicaron las acciones correctivas correspondientes, consistentes en el drenaje, limpieza y secado de las líneas afectadas y sus trampas de humedad y se completó la verificación funcional mediante una prueba de funcionamiento y corrida de motor de acuerdo al AMM 71-00-00 página 501-518 obteniendo resultados satisfactorios.
