# INFORME

## INCIDENTE RAMP

**MATRÍCULA:** YV2027

## INFORME DE INCIDENTE DE AVIACIÓN JIAAC EXPEDIENTE N°025/2026

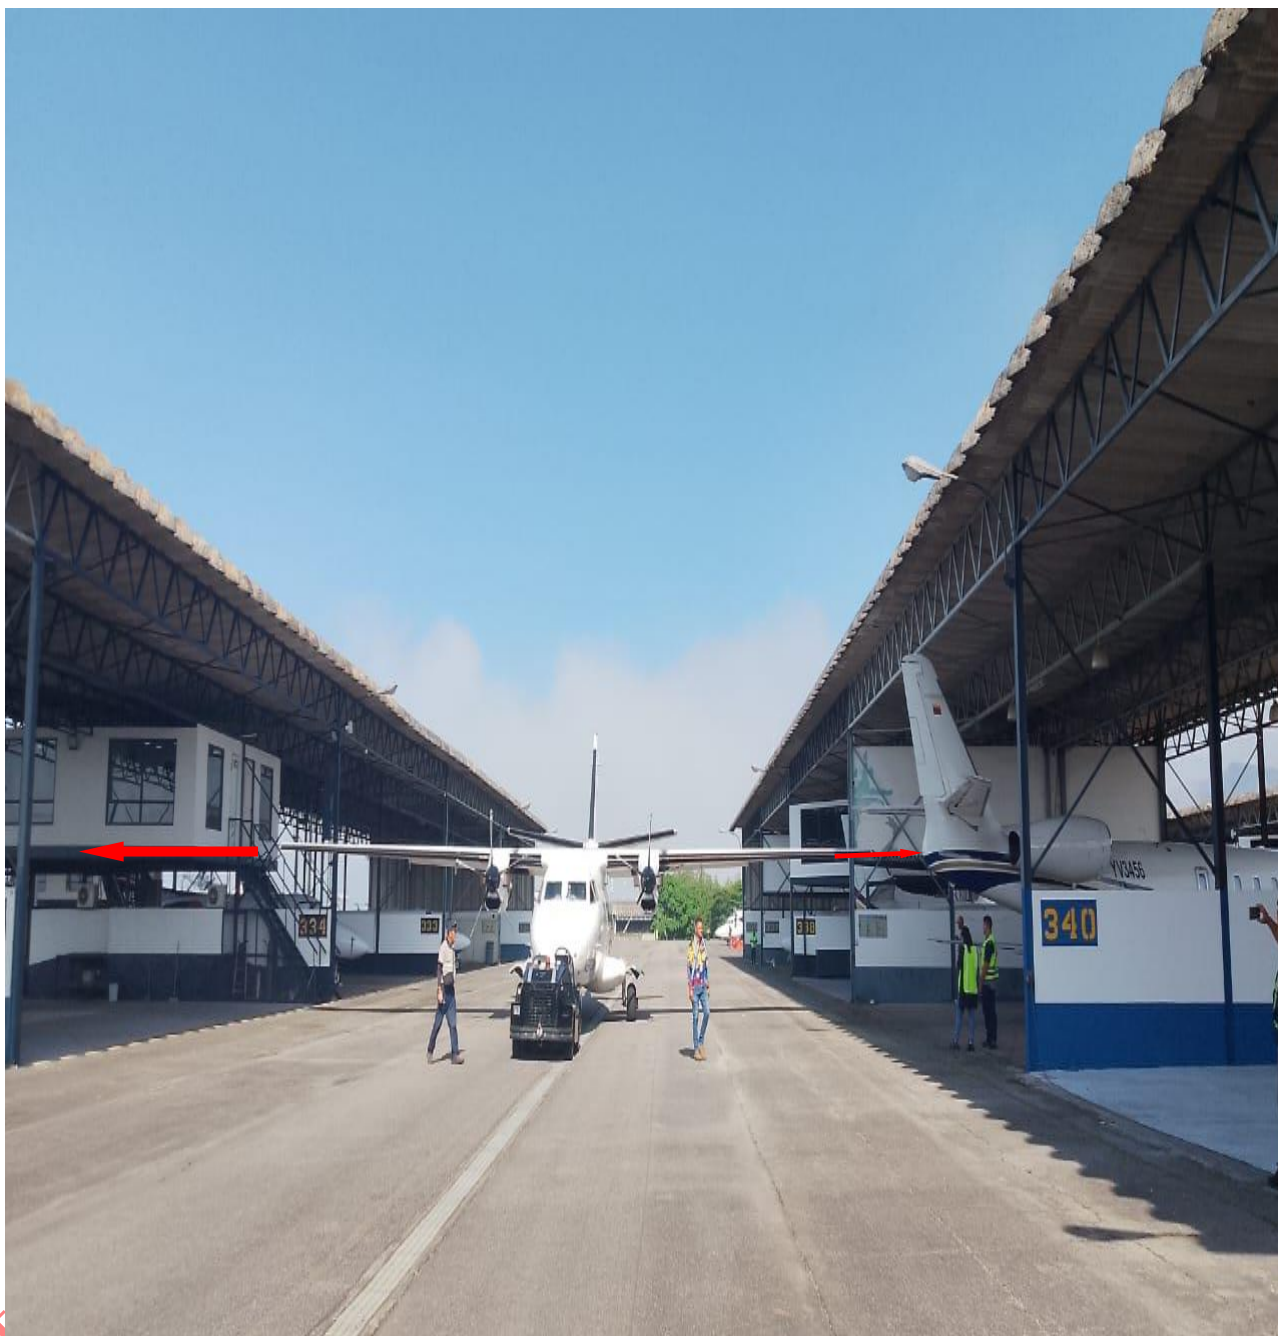
**Figura 2.** Referencia del paso de la aeronave en el lugar del impacto.  
**Fuente:** Investigador Encargado. **Año:** 2026

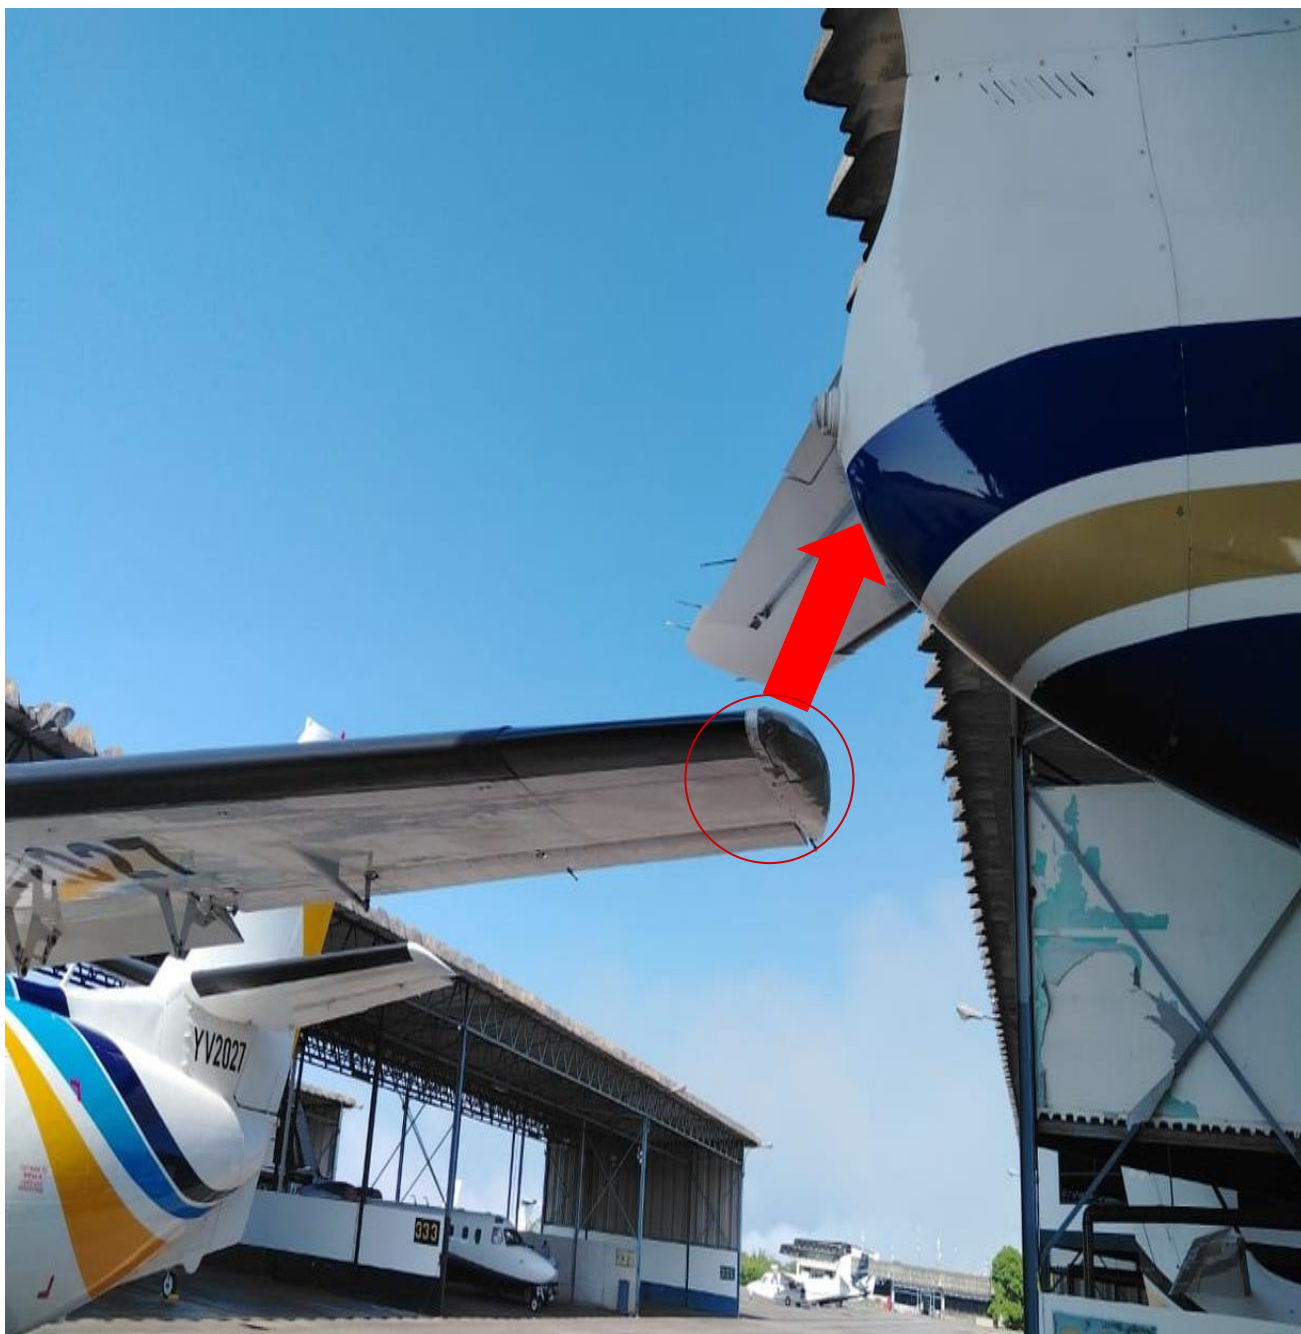
**Figura 3.** Lugar de impacto de la Aeronave YV2027 con la aeronave YV3456.

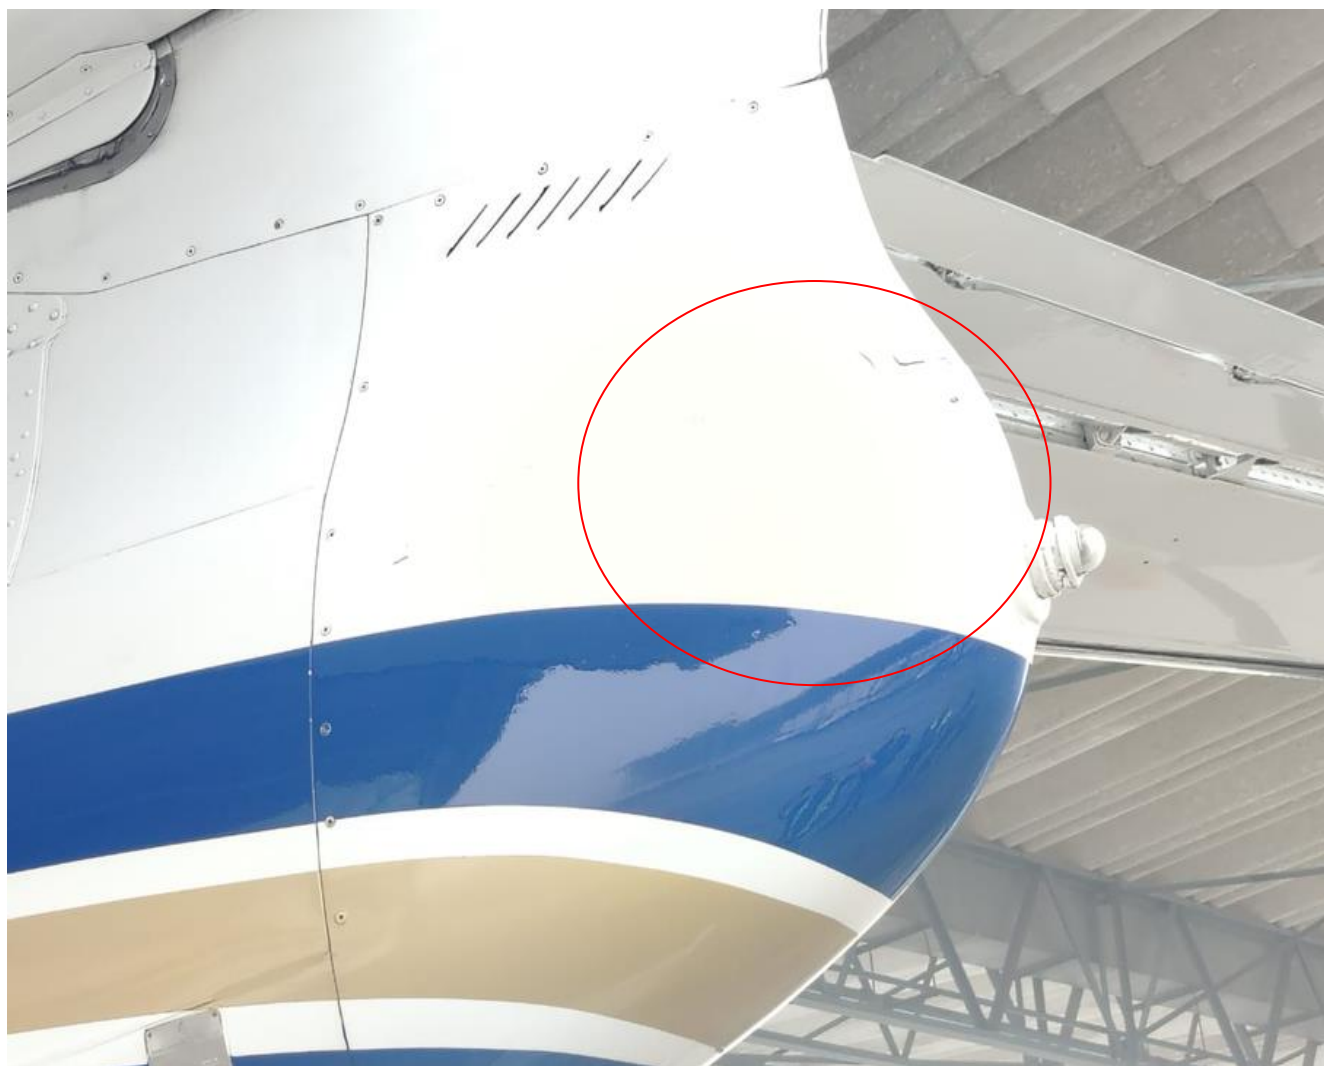
**Figura 4.** Abolladura en la cola de Timón de la aeronave YV3456  
**Fuente:** Investigador Encargado. **Año:** 2026

- Fue reparada la abolladura en el Empenaje de la aeronave.

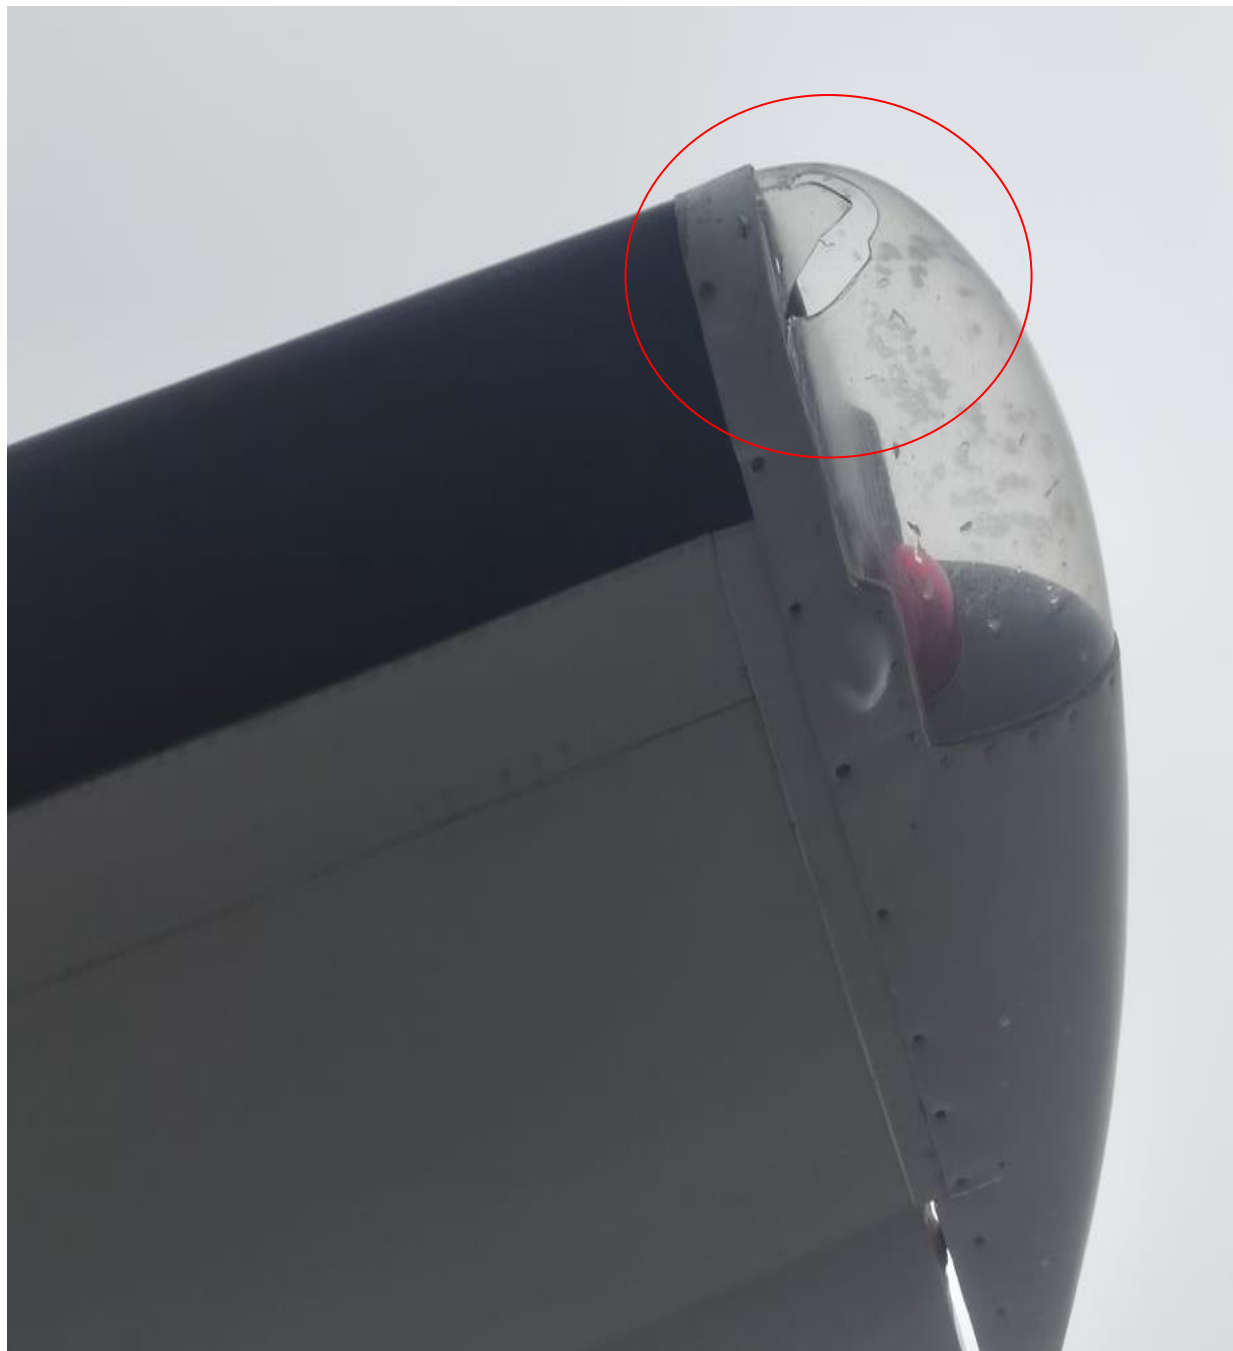
**Figura 5.** Mica partida de la luz de navegación del plano izquierdo de la aeronave YV2027

- Se efectuó reemplazo del WING TIP del plano derecho de acuerdo al AMM 57-10-00.
- Se efectuó reemplazo de la MICA del plano izquierdo de acuerdo al AMM 57-10-00.

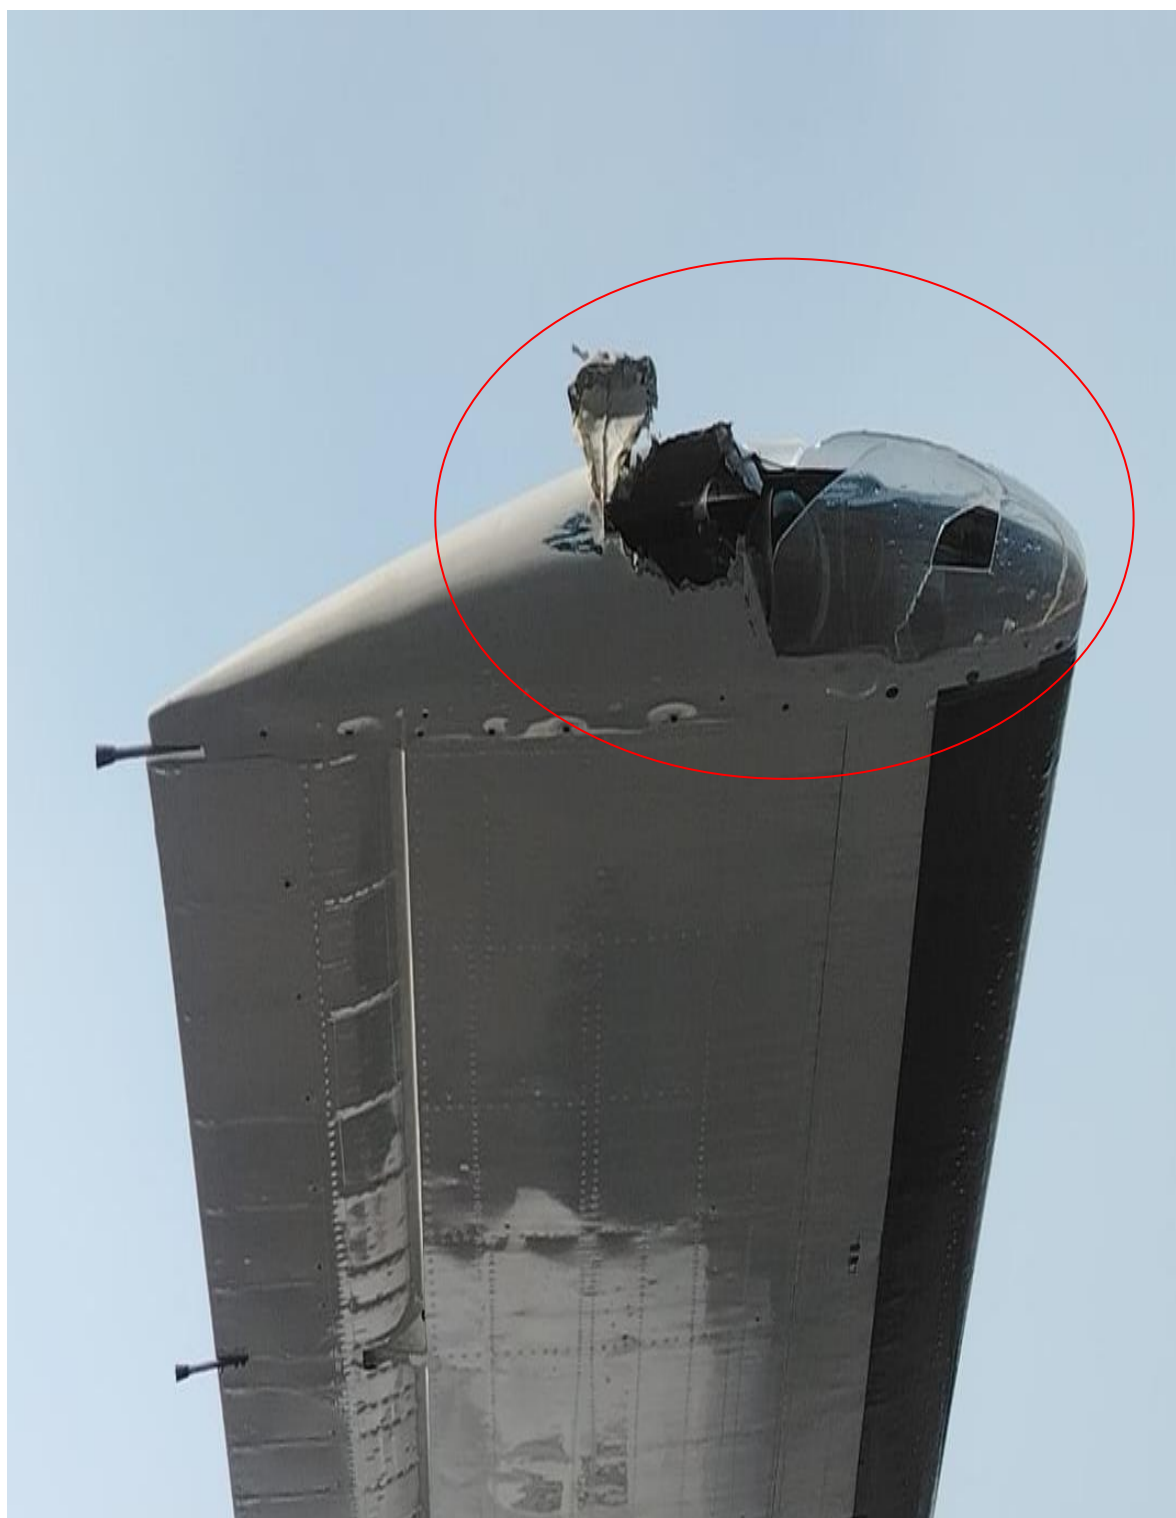
**Figura 7.** Daño del WING TIP del plano derecho, Aeronave YV2027  
**Fuente:** Investigador Encargado. **Año:** 2026

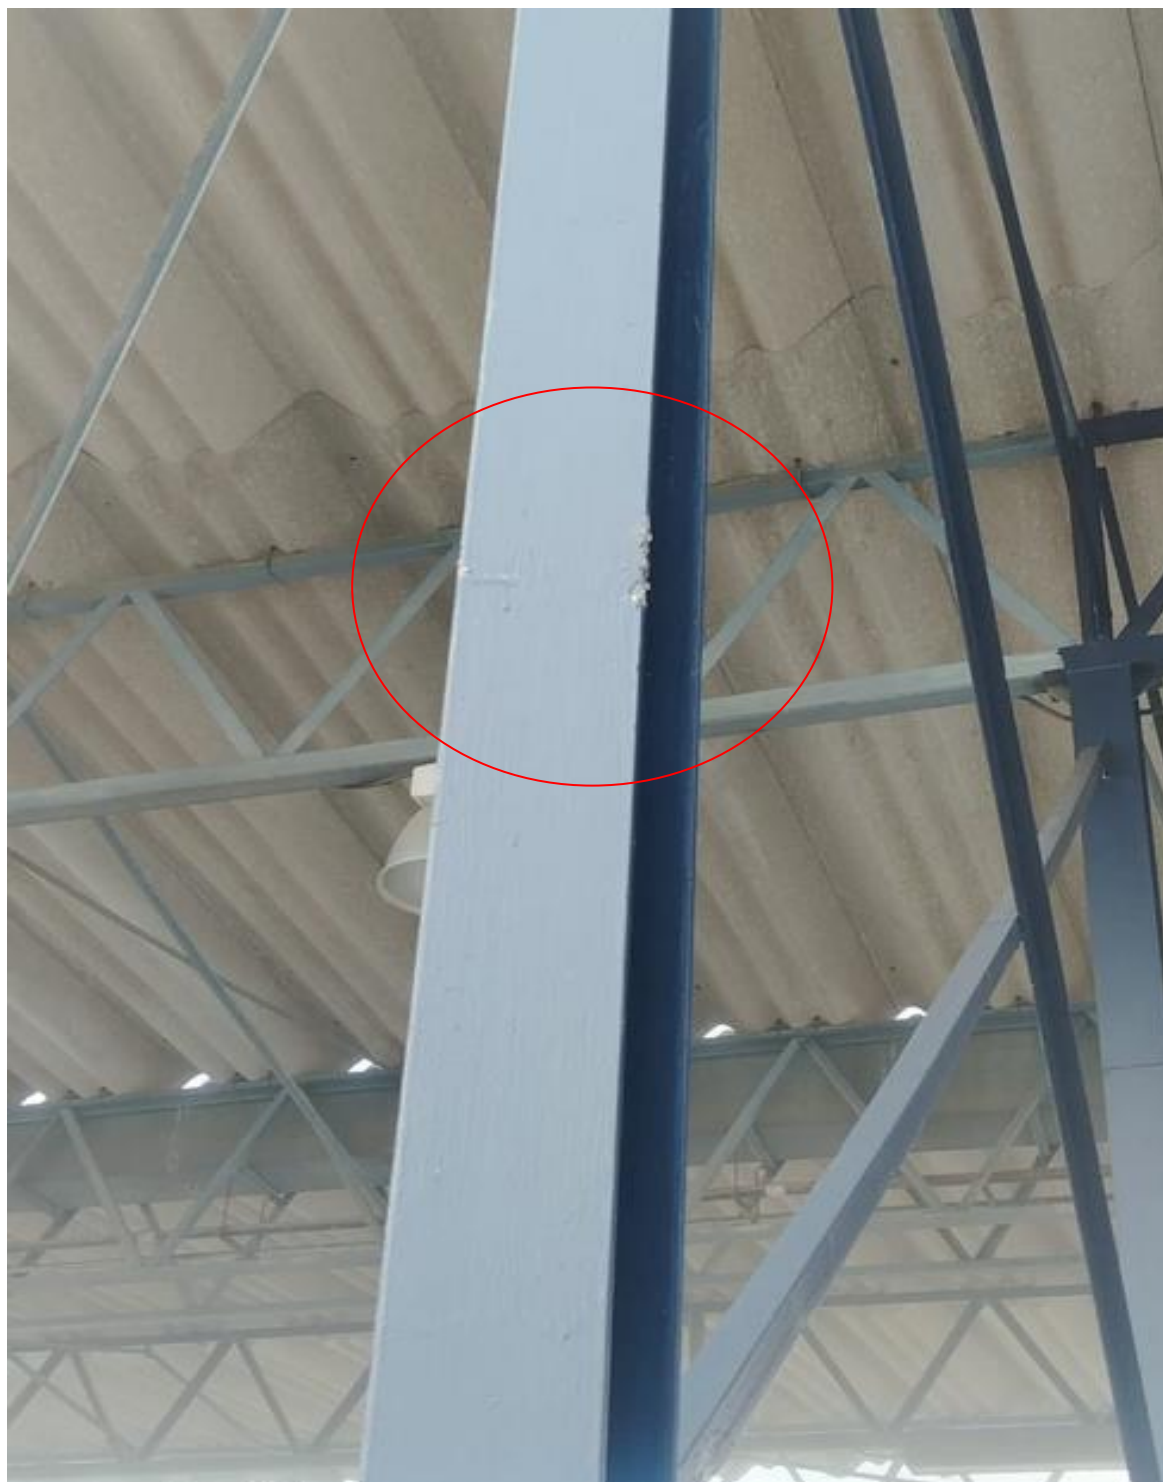
**Figura 8.** Viga del hangar 334 donde colisionó el plano derecho de la aeronave YV2027.  
**Fuente:** Investigador Encargado. **Año:** 2026

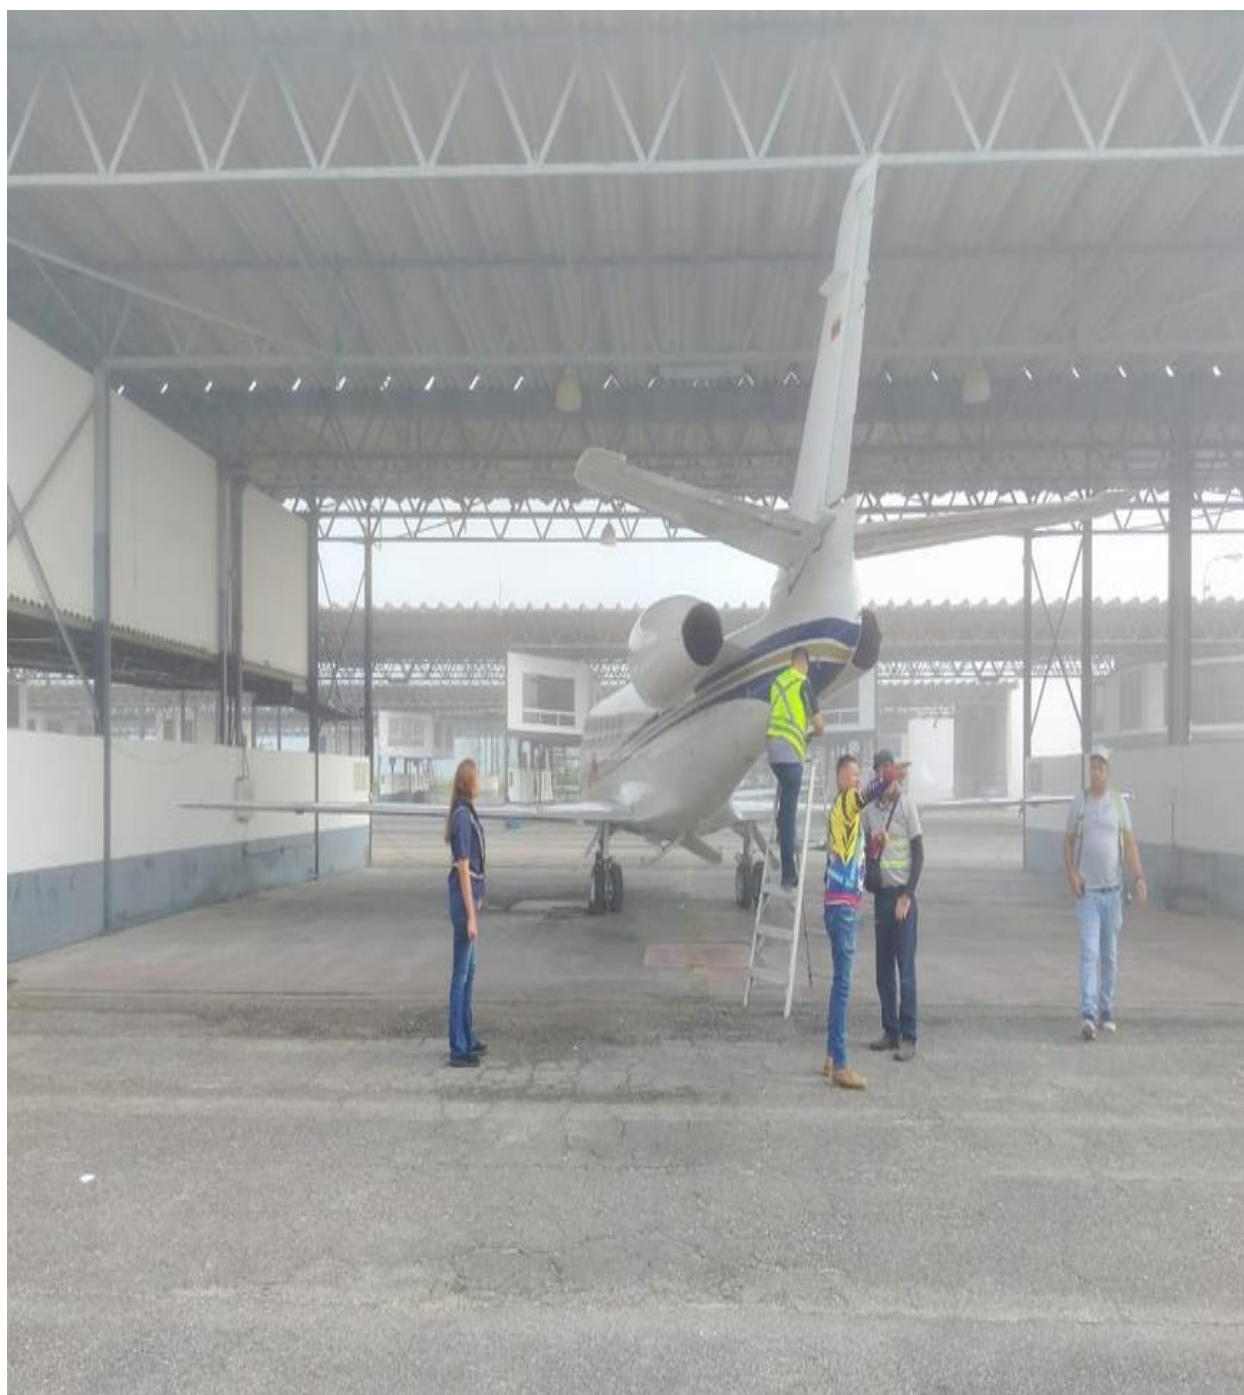
**Figura 9.** Inspección de la aeronave YV3456 después de la colisión.  
**Fuente:** Investigador Encargado. **Año:** 2026

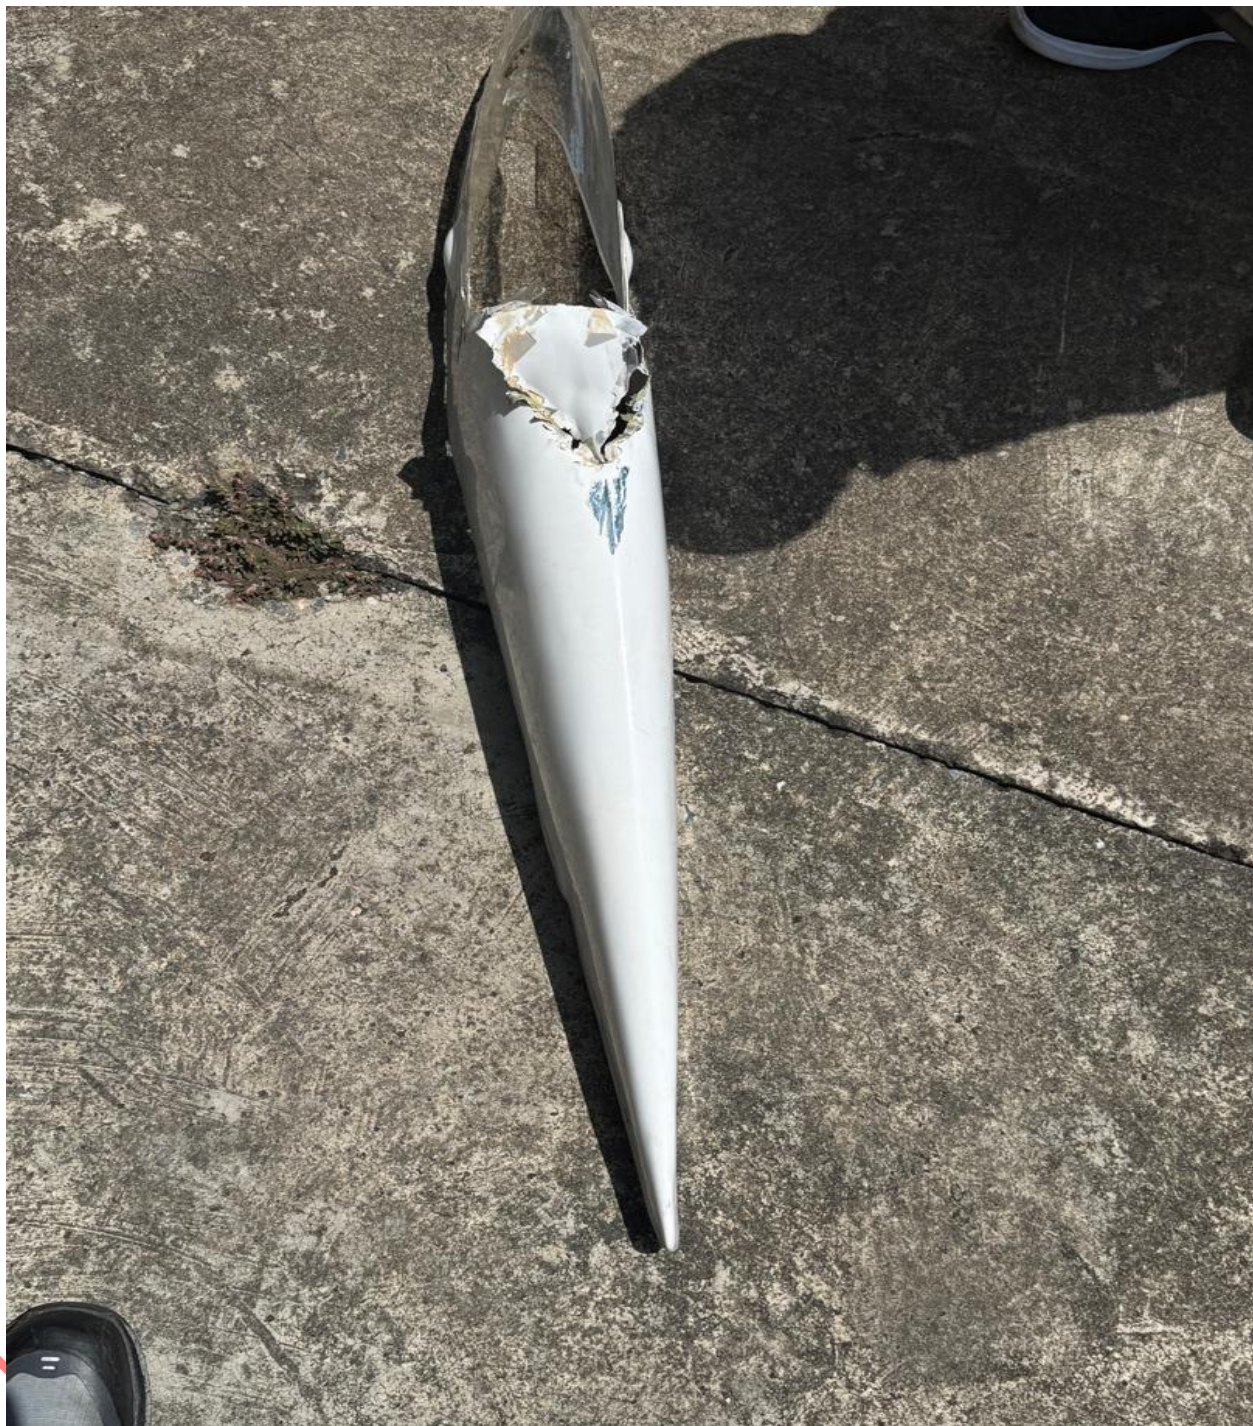
**Figura 11.** WING TIP retirado YV2027  
**Fuente:** Investigador Encargado 2026

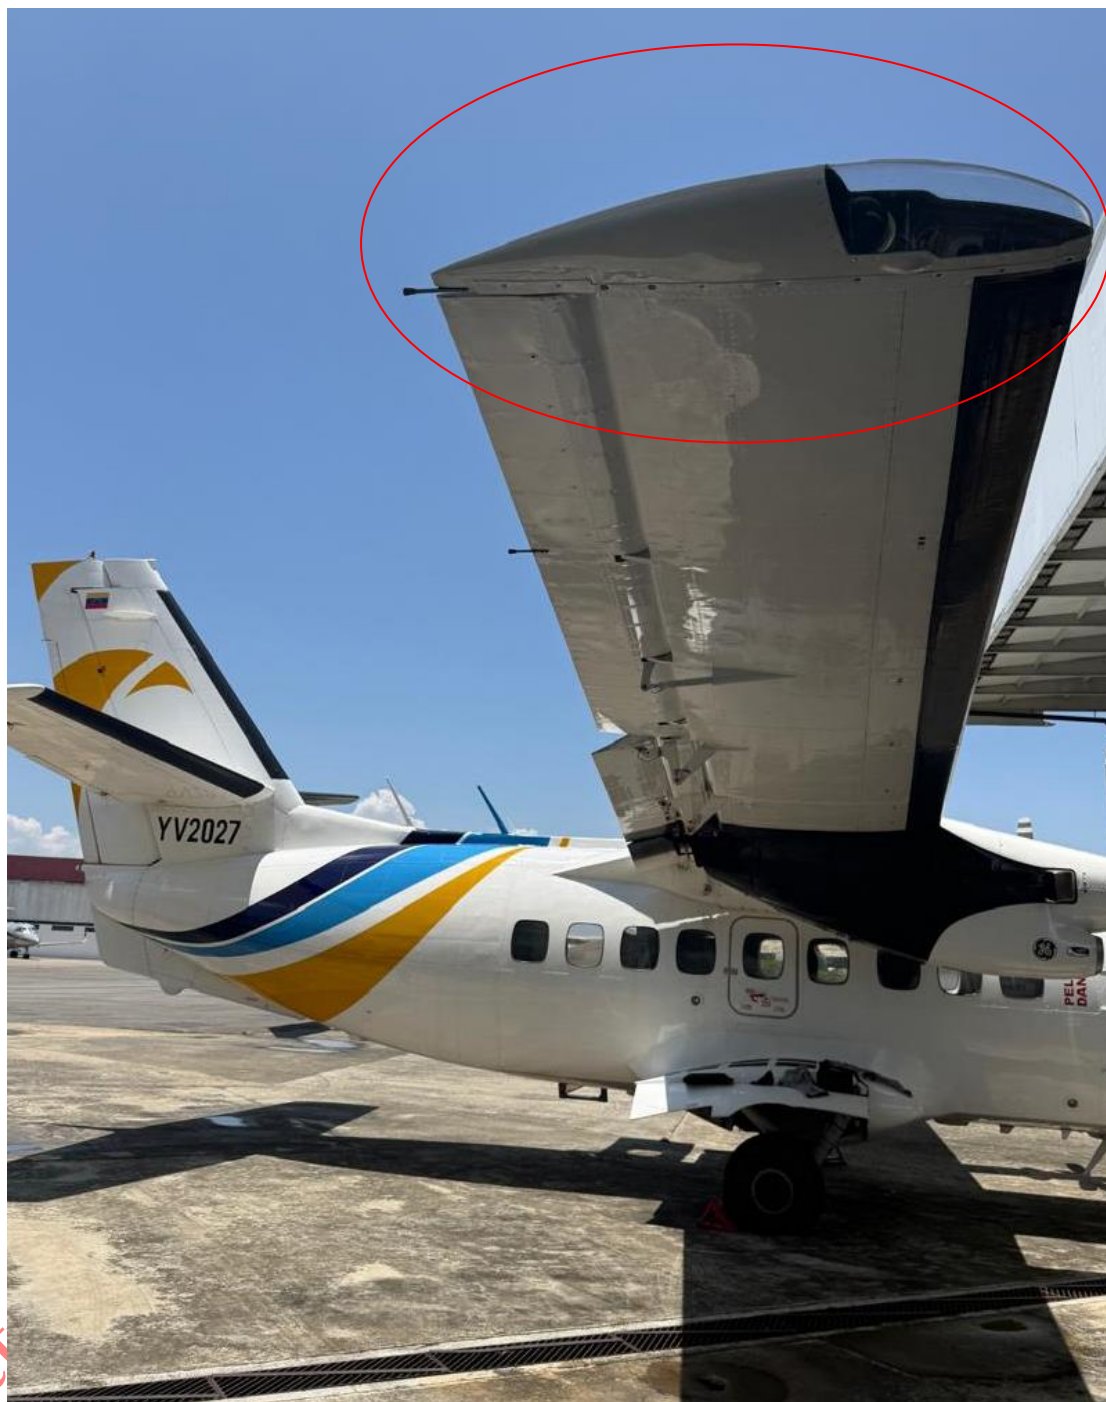
**Figura 12.** WING TIP reemplazado YV2027  
**Fuente:** Investigador Encargado 2026
