# INFORME PRELIMINAR

**MATRICULA:** YV647T

## **INFORME PRELIMINAR DE INCIDENTE GRAVE DE AVIACIÓN**

### **JIAAC EXPEDIENTE N° 020/2026**

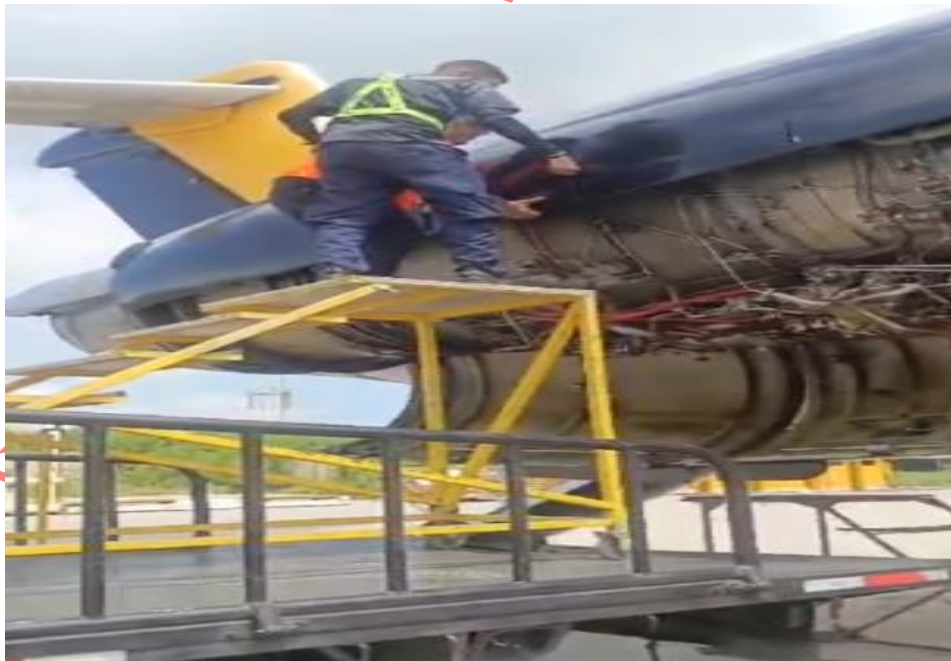
**Figura 2.**Inspección del Motor Derecho YV647T  
**Figura Fuente:** Investigadora Encargada Año: 2026

- Se pudo constatar durante la inspección y diagnóstico del motor número 2 (derecho), que las líneas sensoras de presión Pt2 se encontraban desajustadas. Este desajuste en las líneas sensoras de Pt2 provocó una pérdida de señal de presión hacia la válvula **PRCB (Pressure Bleed Control Valve)**, operó de manera incorrecta, alterando el control de purga y generando la anomalía en el motor que obligó a la tripulación a ejecutar el aborto de despegue. **La Pressure Bleed Control Valve** es una válvula neumática crítica que regula automáticamente la presión del aire sangrado extraído del compresor del motor. Sus funciones principales son; la reducción de presión, protección de componentes y funciona como válvula de cierre (Shutoff).

- Se ajustó la línea de pt2 de acuerdo al AMM 20-12-01 pág. 205-206.
- Se reemplazó la válvula **PRBC** de acuerdo al AMM 75-31-01 Pag. 201-206
- Se lubricó la Bleed Valve (válvula de sangrado) de acuerdo al AMM 75-31-05 páginas 601-604.

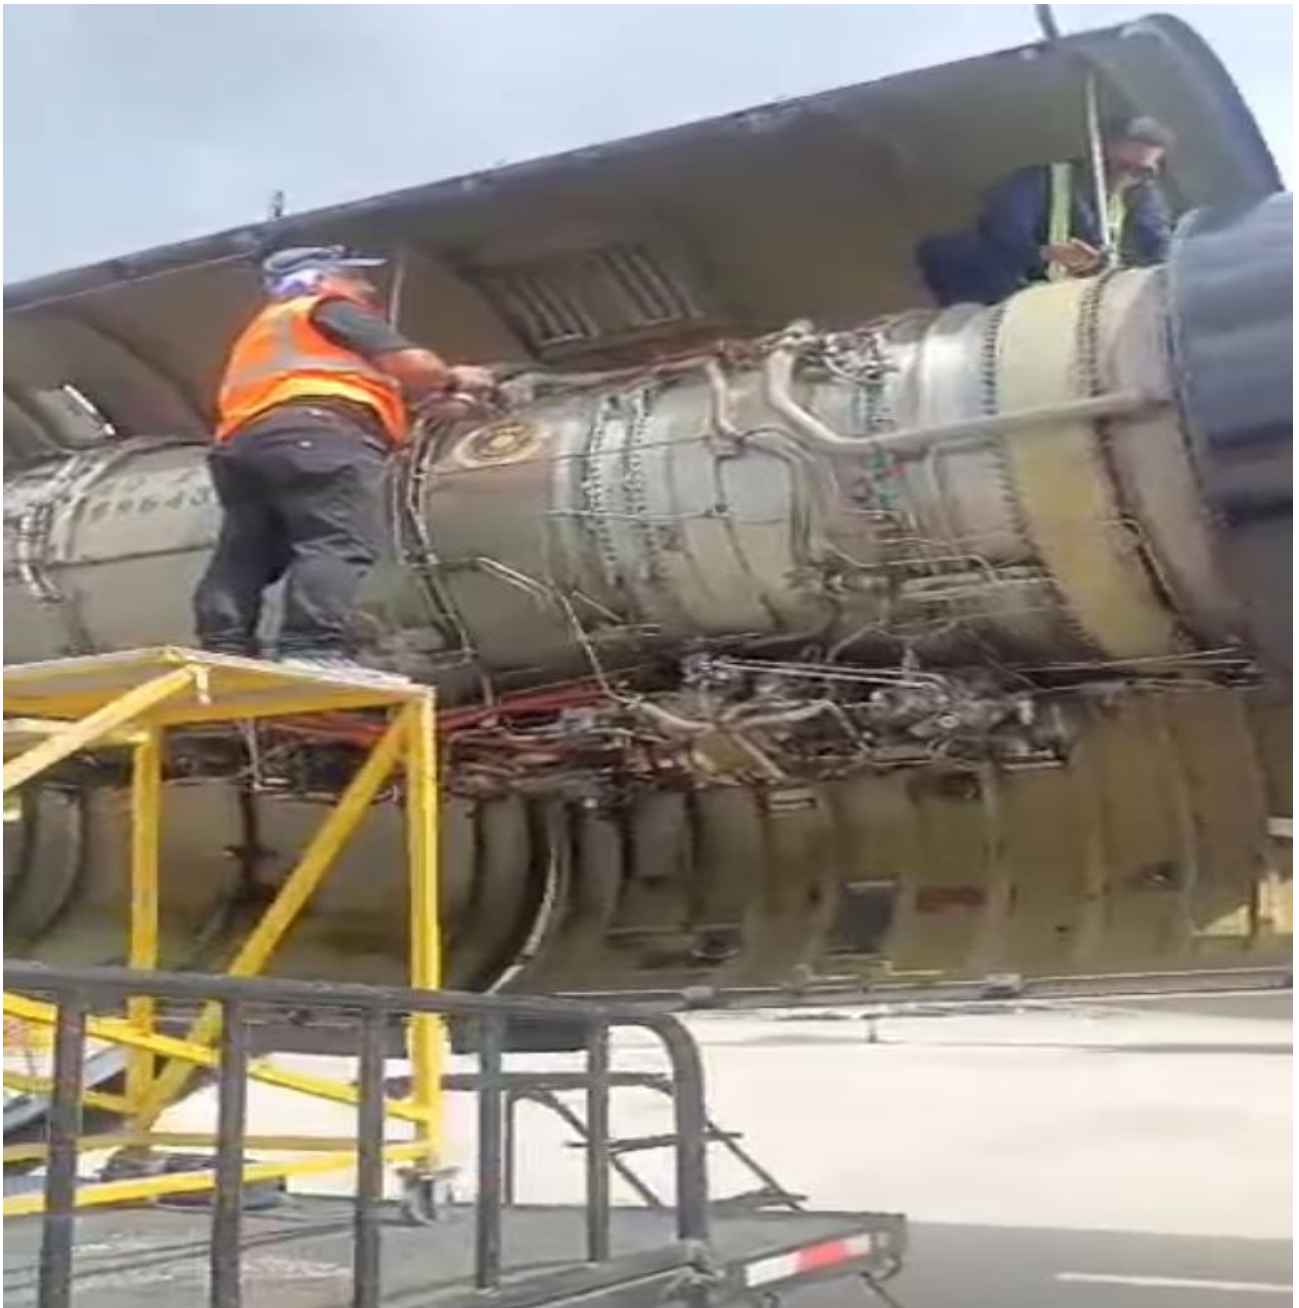
**Figura 3.**Inspección del Motor Derecho YV647T

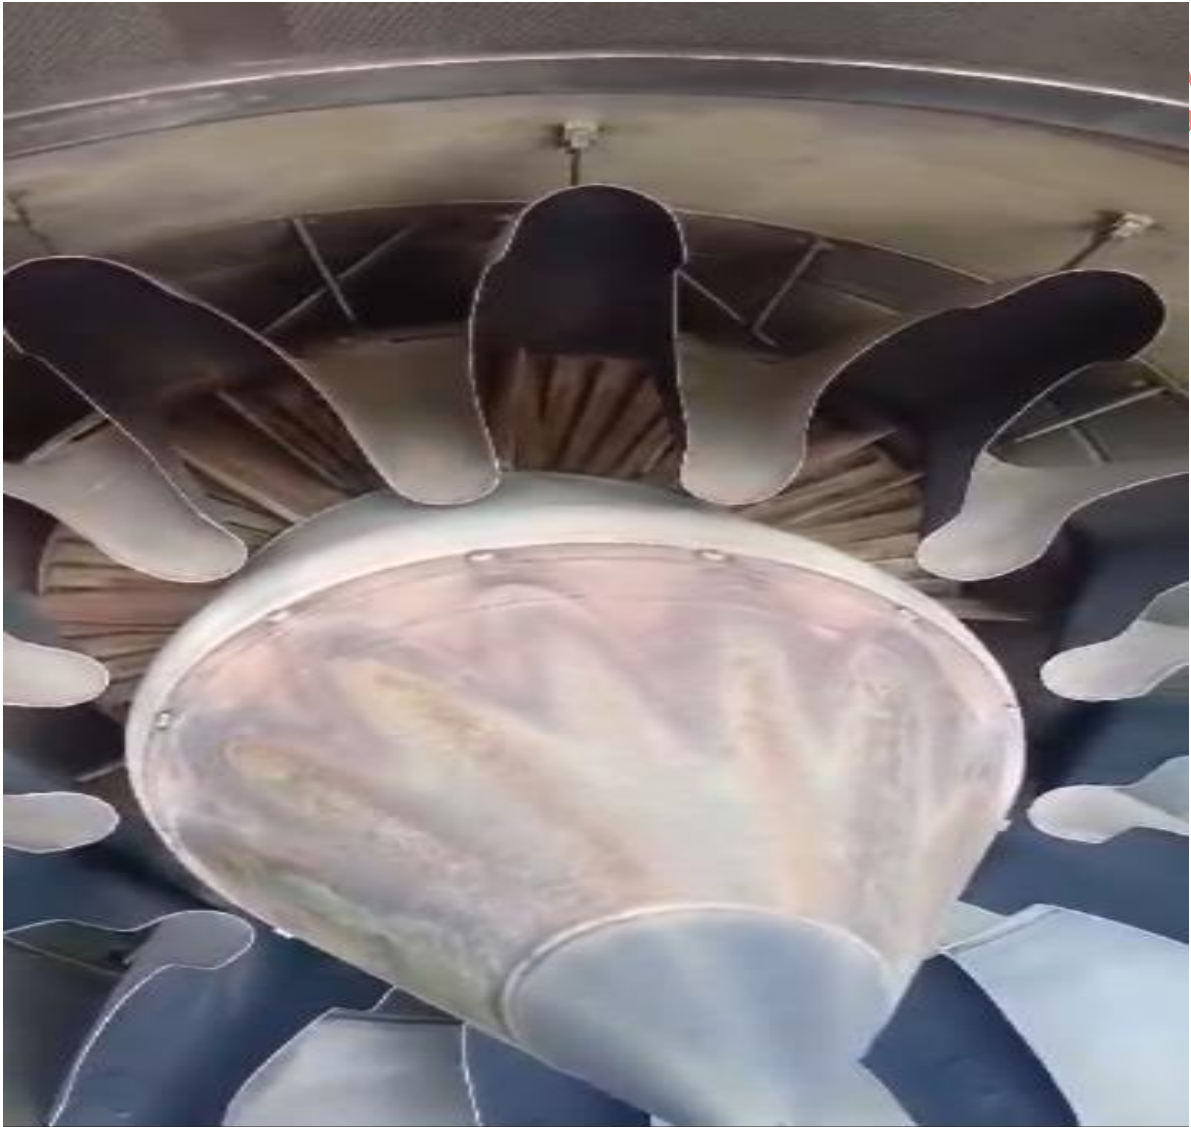
**Figura 4:** Válvula de sangrado (Bleed Valve) Motor Derecho YV647T  
**Fuente:** Investigadora Encargada. **Año:** 2026.

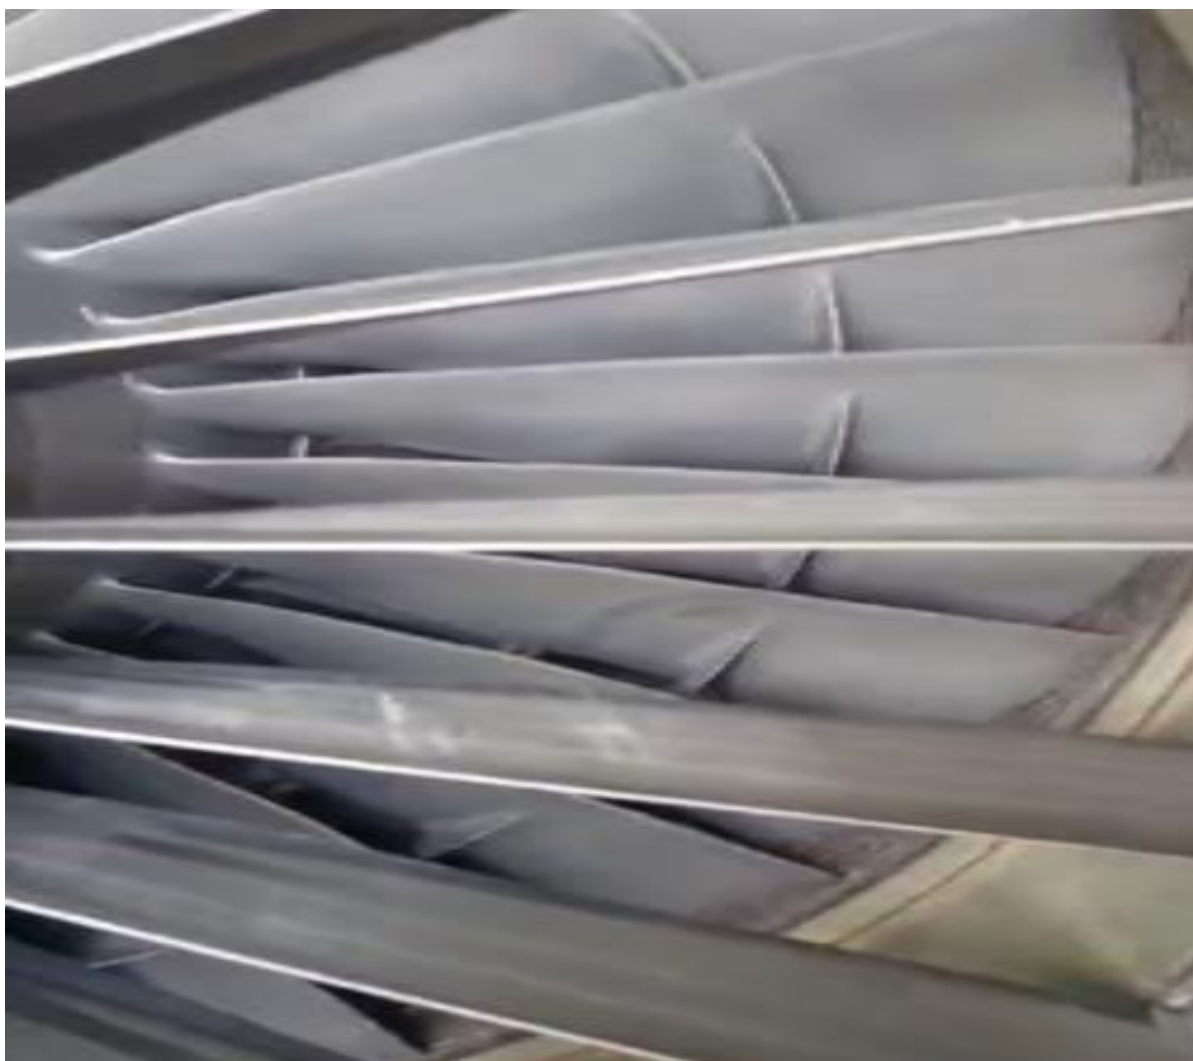
**Figura 5:** Fan compresor (compresor de turbina Motor Derecho) YV647T

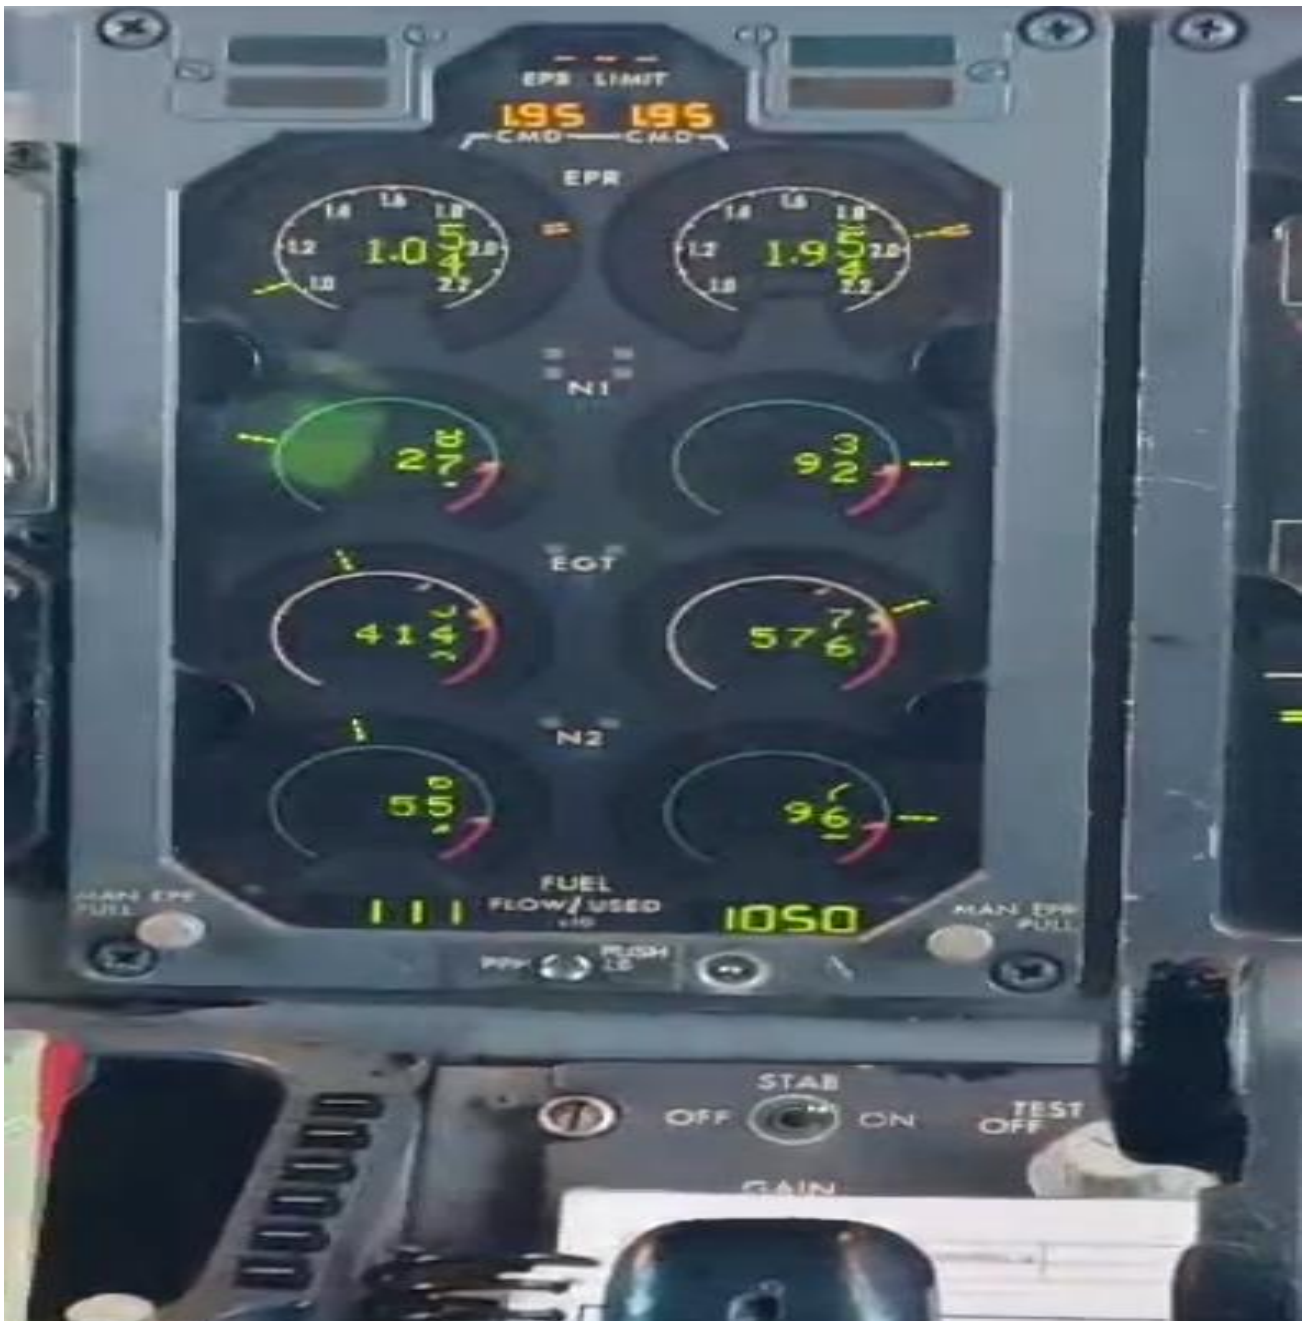
**Figura 8:** Corrida de Motores con resultado satisfactorio YV647T

- El análisis y diagnóstico técnico permitió detectar el desajuste en las líneas sensoras de Pt2 y su afectación directa sobre la válvula PRCB, la cual sufrió daños internos por la falta de señal. Tras su primera corrida de motor con resultados no satisfactorios, se ejecutó la remoción e instalación de PRCB, logrando corregir la falla tras una subsiguiente corrida de motor con parámetros satisfactorios.

- Se efectuó la revisión de los parámetros indicados en la documentación técnica y se completó la verificación funcional mediante una prueba de funcionamiento y corrida de motor de acuerdo al AMM 72-00-00 pagina 501-518 cuyos resultados fueron satisfactorios.
