# INFORME PRELIMINAR

## INCIDENTE GRAVE RE

**MATRÍCULA:** YV2341

## INFORME DE INCIDENTE GRAVE DE AVIACIÓN JIAAC EXPEDIENTE N°026/2026

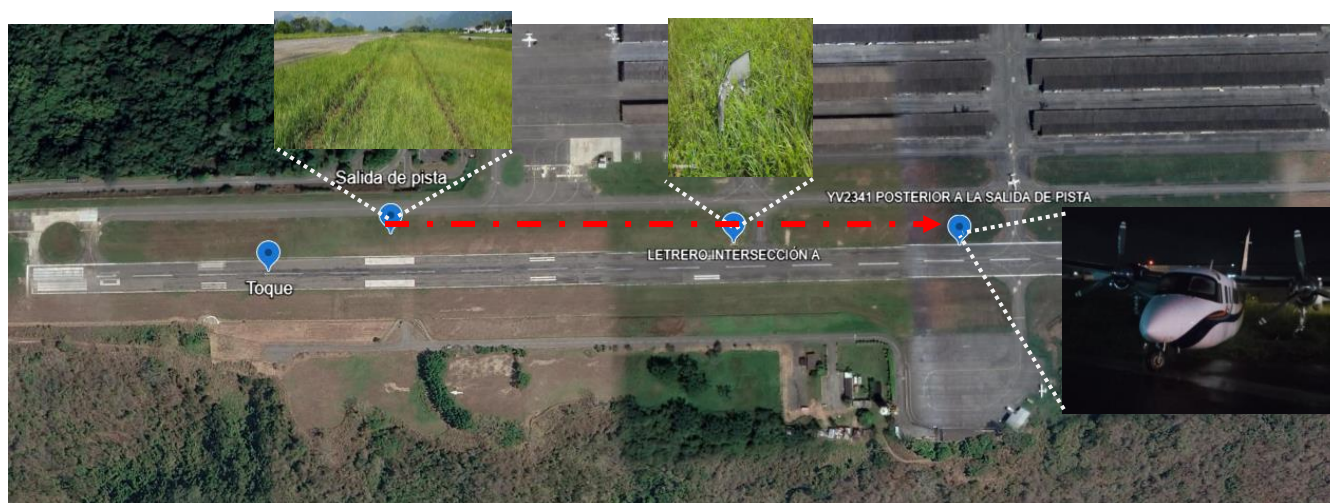
**Imagen 2.** Referencia recorrido del **YV2341** durante la excursión de pista  
**Fuente:** Investigador Encargado. **Año:** 2026

En la Imagen N° 2 se aprecia el punto de toma de contacto de la aeronave sobre la superficie de la pista, así como la trayectoria estimada trazada desde el inicio del desvío lateral hasta la posición final donde se detiene la aeronave. La aeronave recorrió aproximadamente 500 metros por el paño de grama hasta lograr detenerse.

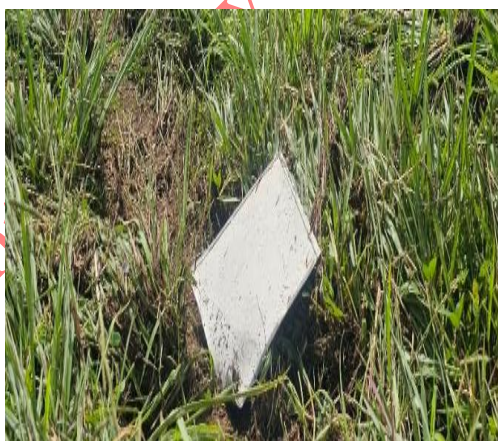
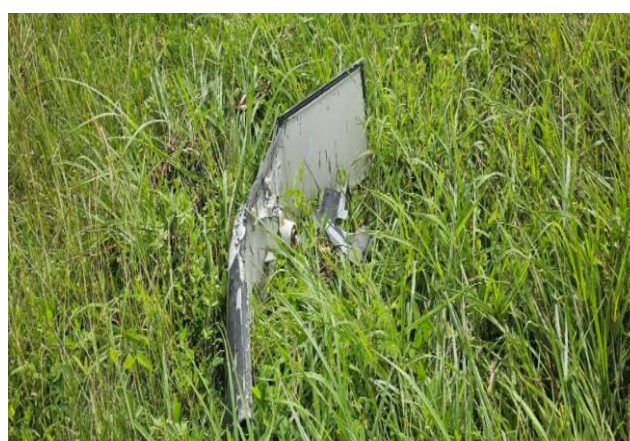
a. Durante la inspección técnica del sitio del suceso, se evidenciaron daños en la infraestructura aeroportuaria causados por el impacto de la aeronave, registrándose la afectación del letrero de señalización vertical de la Intersección "A".

**Imagen 3.** Restos del letrero de la intersección "A" del SVCS.  
**Fuente:** Investigador Encargado. **Año:** 2026

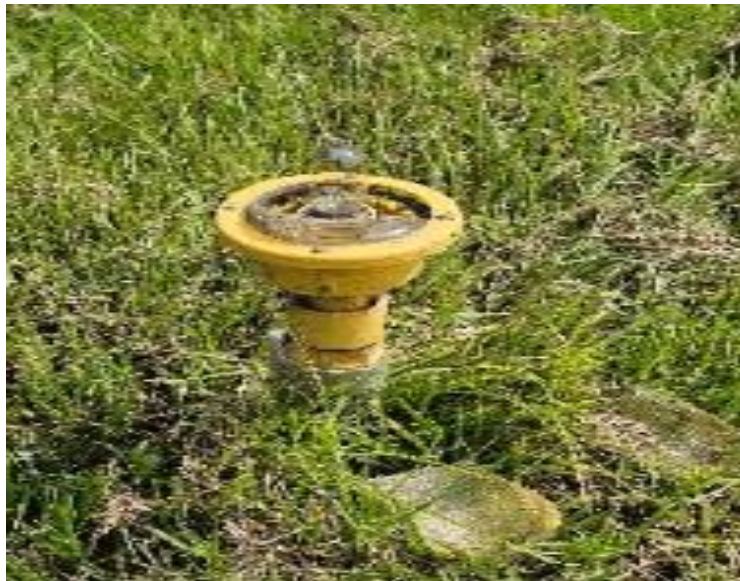
b. Daños en baliza

**Imagen 4.** Daños en la Baliza  
**Fuente:** Investigador Encargado. **Año:** 2026

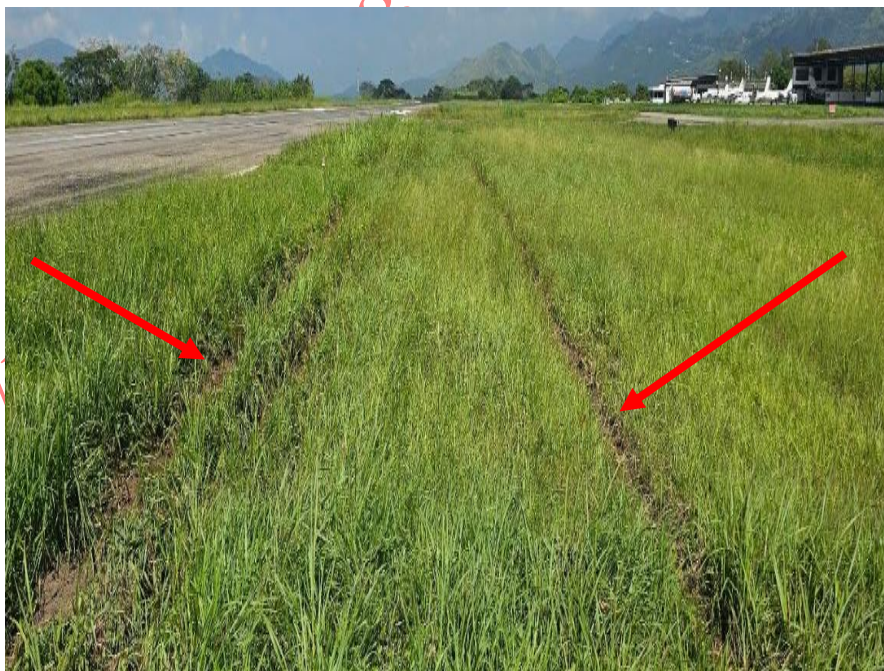
c. Marcas de la aeronave durante su rodaje por el paño de grama

**Imagen 5.** Trayectoria de la aeronave en el paño de grama  
**Fuente:** Investigador Encargado. **Año:** 2026

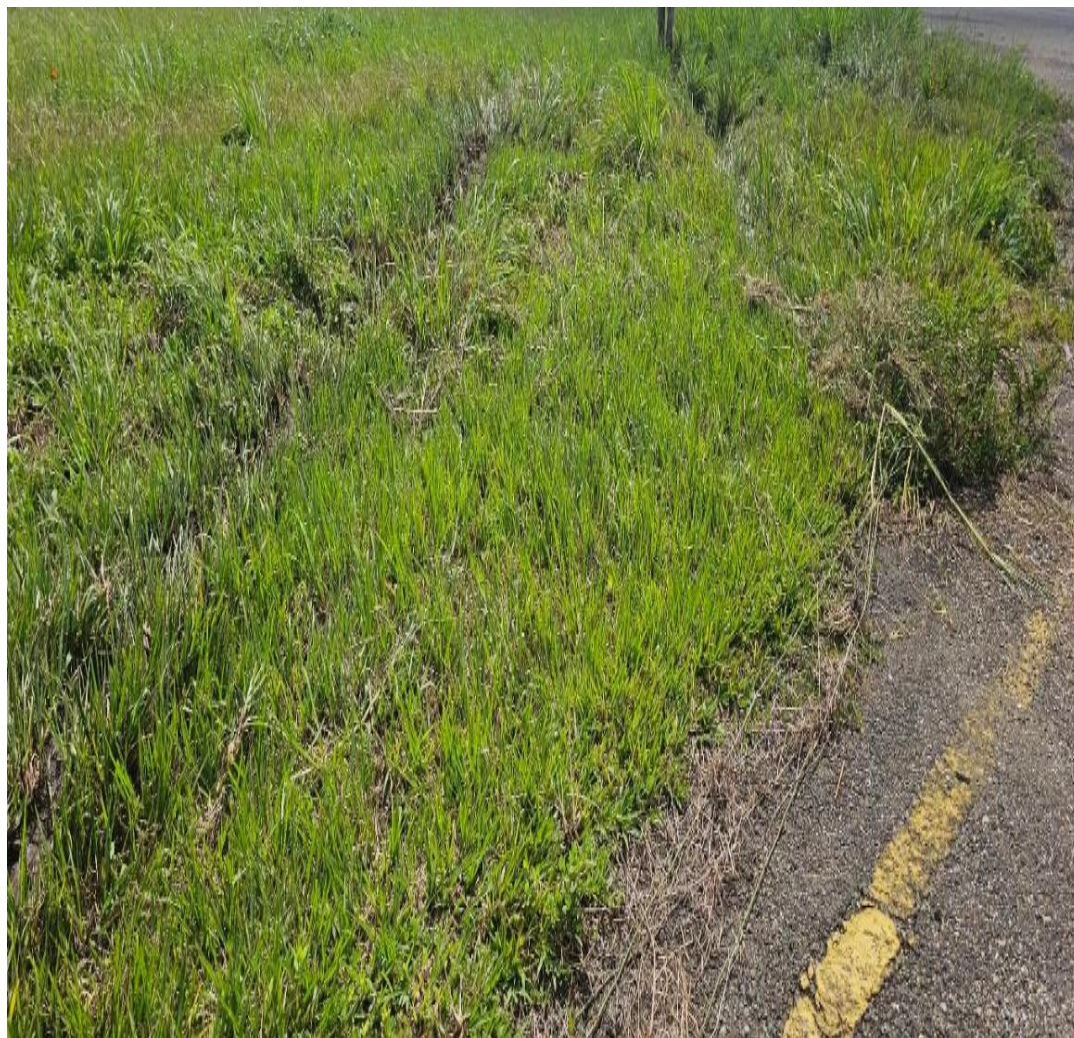
- d. En la imagen de la parte inferior se observar las marcas dejadas por la aeronave cuando cruza la calle de rodaje A.

**Imagen 6.** Marcas de la aeronave en el paño de grama

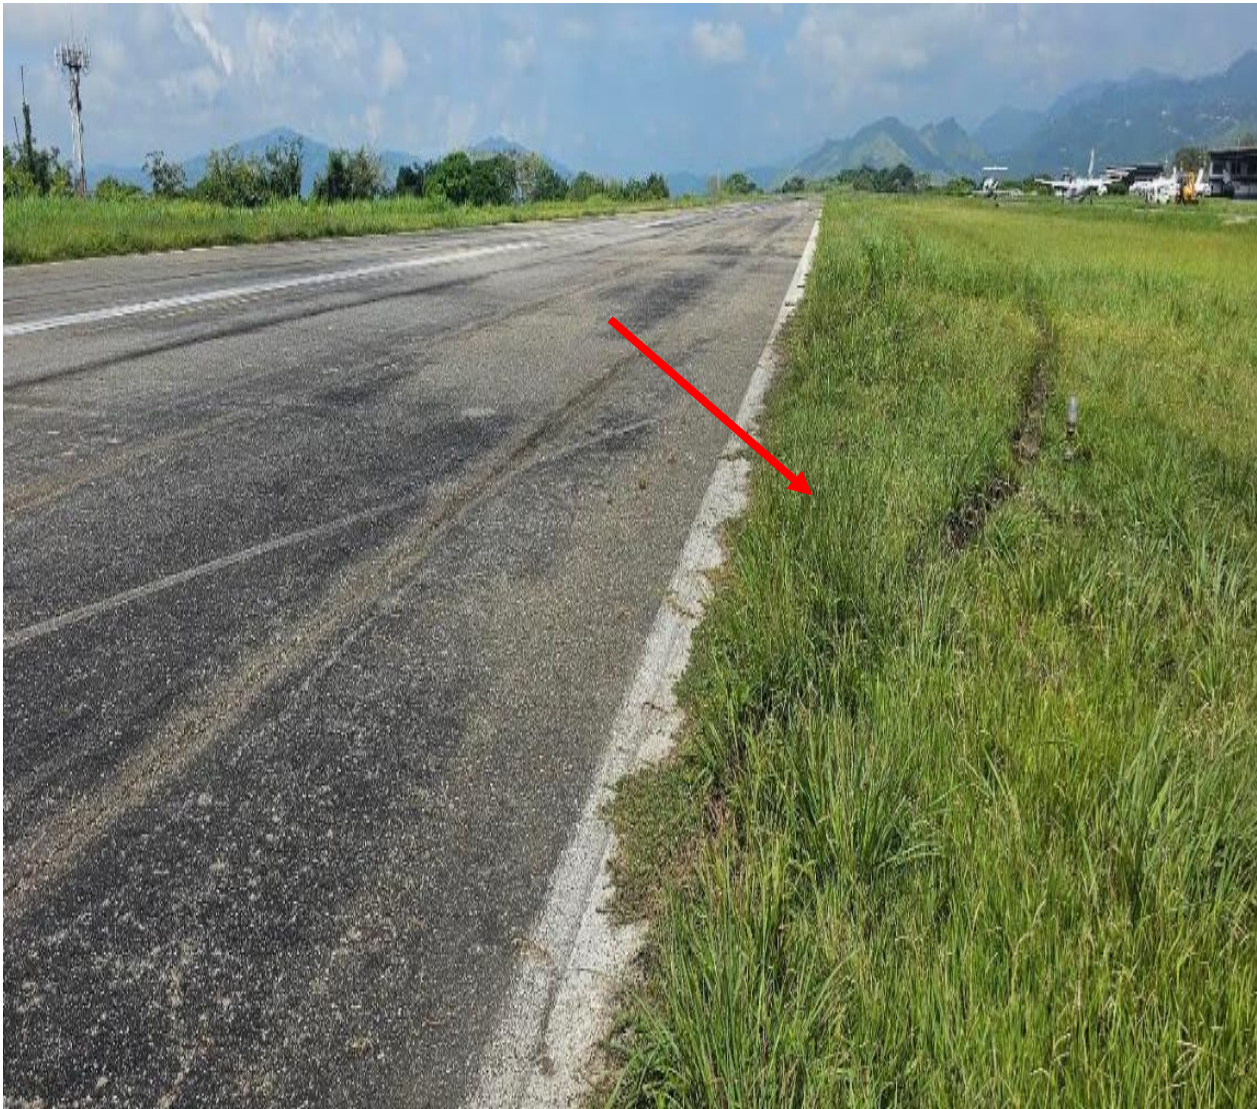
- e. En la imagen de la parte inferior observamos las marcas dejadas por la aeronave en el momento previo a la salida del paño de grama hacia la pista.

**Imagen 7.** Salida a la pista de la aeronave YV2341.

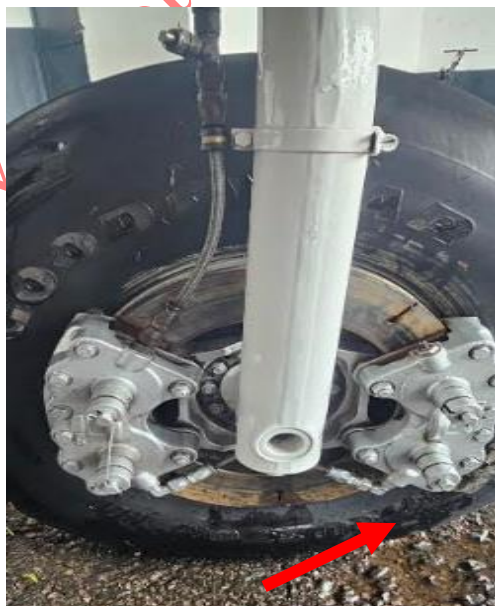
a. Ruptura del alambre de frenos del tren principal izquierdo

**Imagen 12.** Alambre de frenos

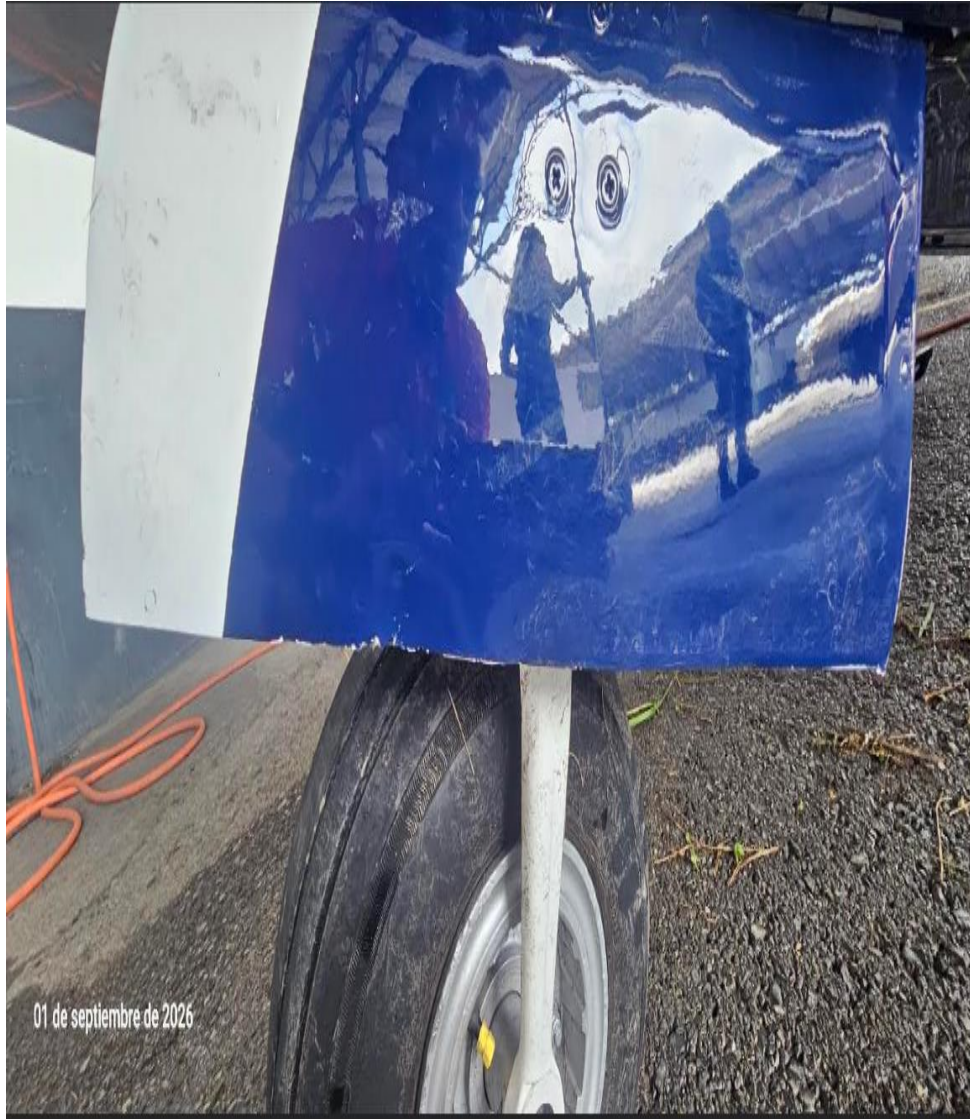
- b. Daños por abrasión en la tapa del tren de nariz

**Imagen 13.** Daños en la tapa del tren nariz  
**Fuente:** Investigador Encargado. **Año:** 2026

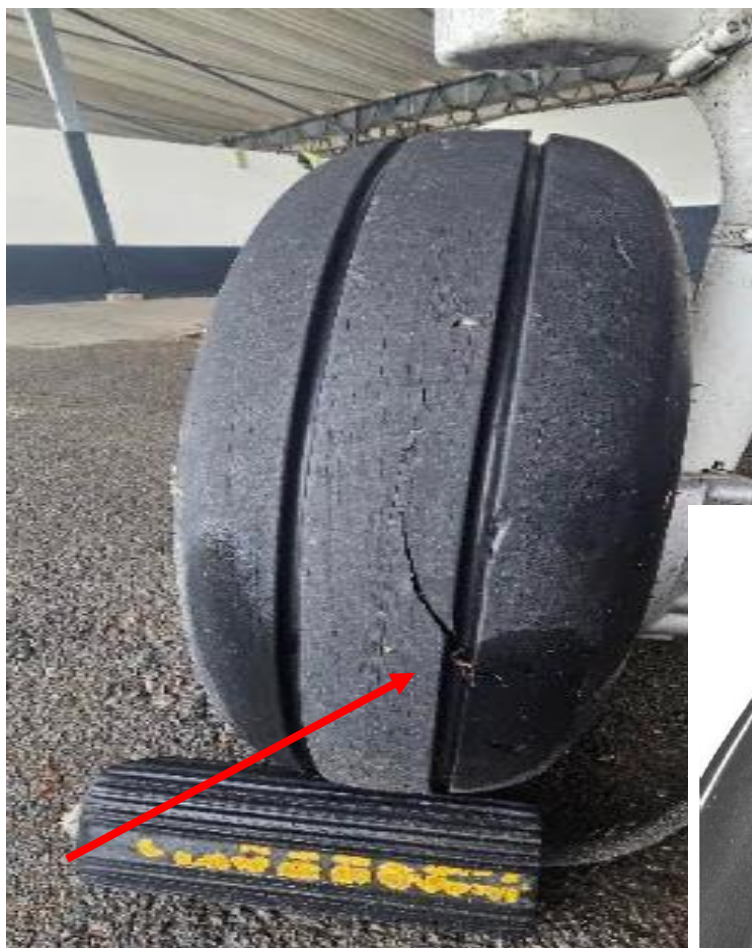
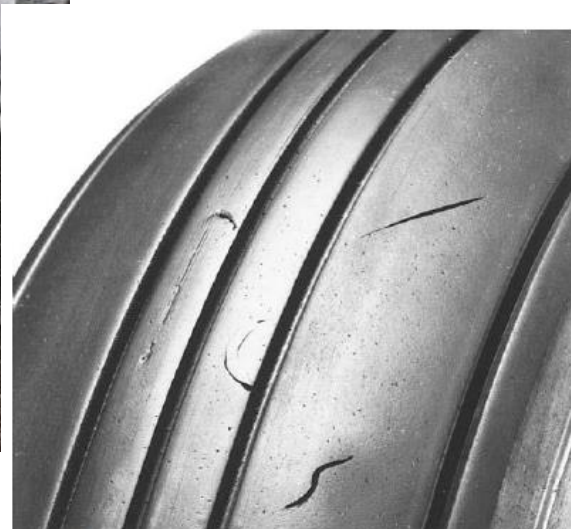
- c. Cortes en el neumático del tren principal izquierdo, esta forma de corte corresponde a FOD, tal como lo establece el fabricante, el mismo fue sustituido

**Imagen 14.** Corte del neumático tren principal izquierdo Vs manual del fabricante

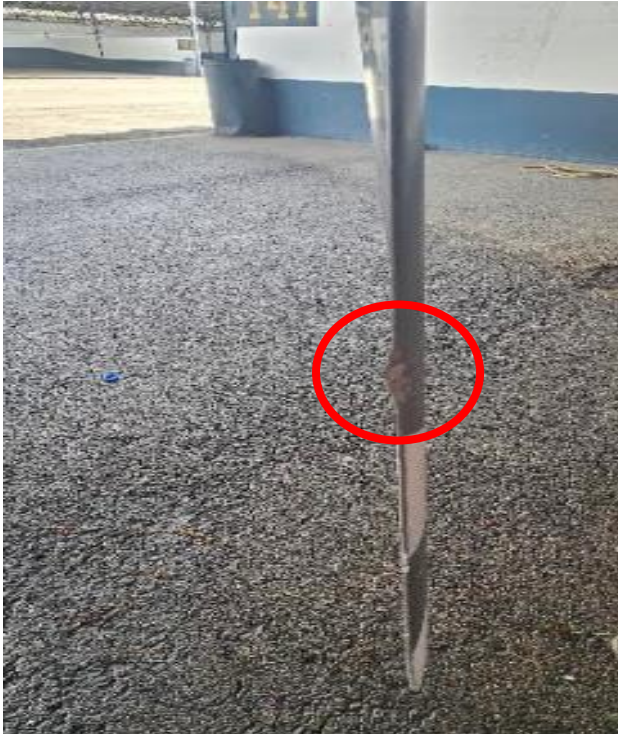
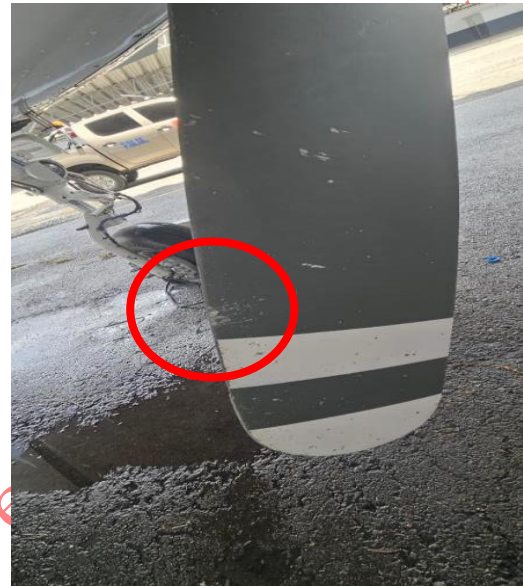
- d. Una pala de la hélice izquierda (LH P/N: HC-B3TN-5NL S/N: BVA6239, presento pérdida de pintura, requiere ser evaluada para confirmar si presenta deformación. La misma fue sustituida

**Imagen 15.** Daños en las palas de la hélice LH de la aeronave YV2341.

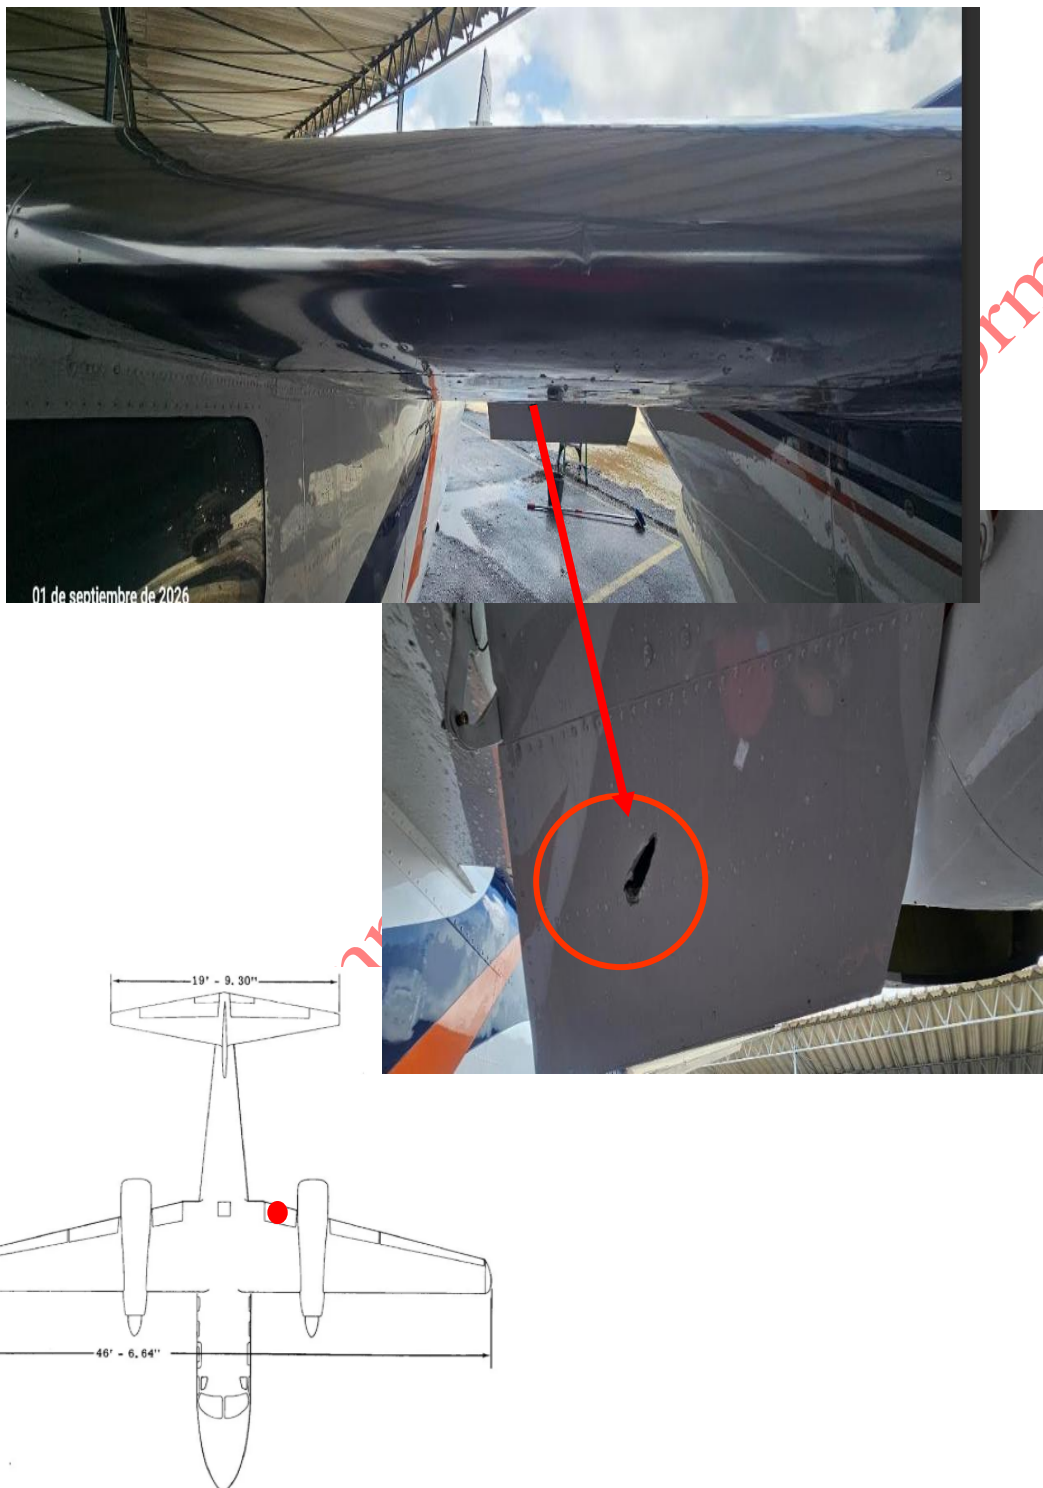
- e. Flap interno del lado izquierdo presento impacto por FOD.

**Imagen 17.** Impacto por FOD.  
**Fuente:** Investigador Encargado. **Año:** 2026

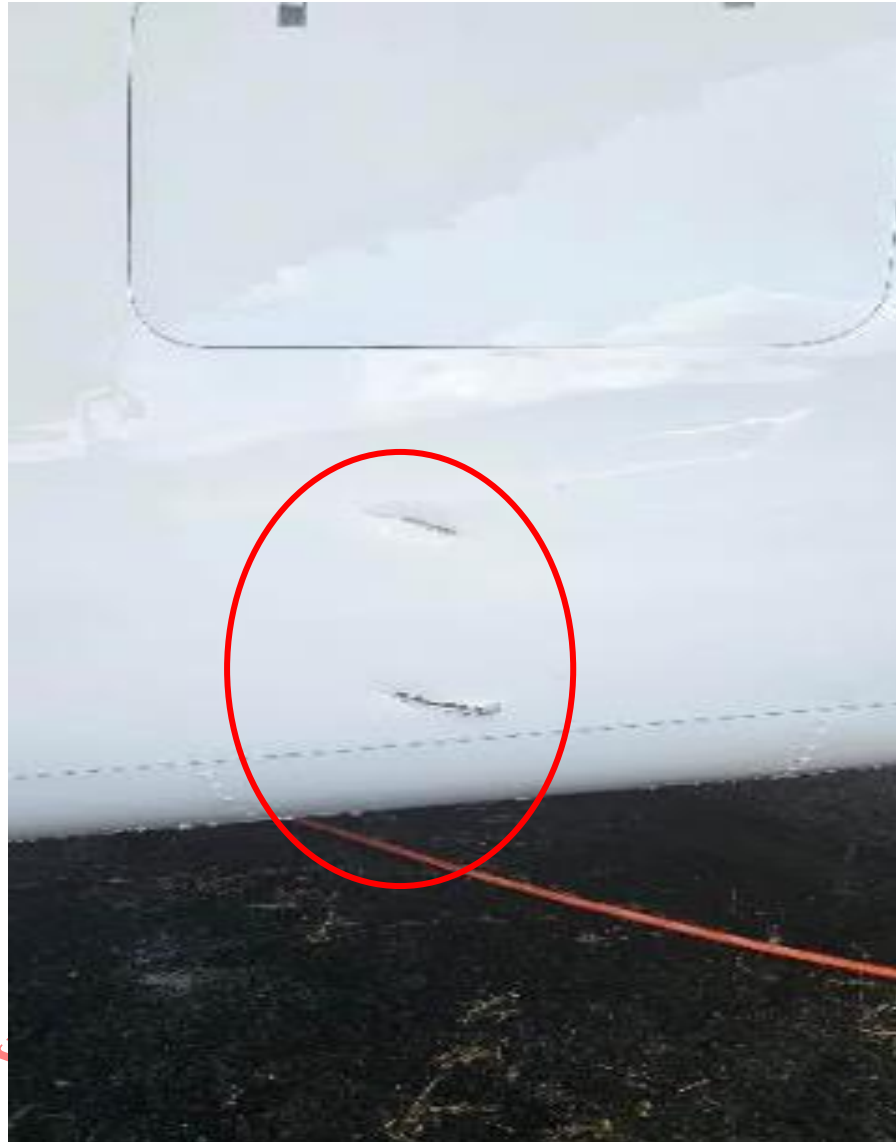
- f. Daños por impacto de FOD en el fuselaje del lado izquierdo

**Imagen 18.** Corte en el fuselaje de la aeronave YV2341.  
**Fuente:** Investigador Encargado. **Año:** 2026

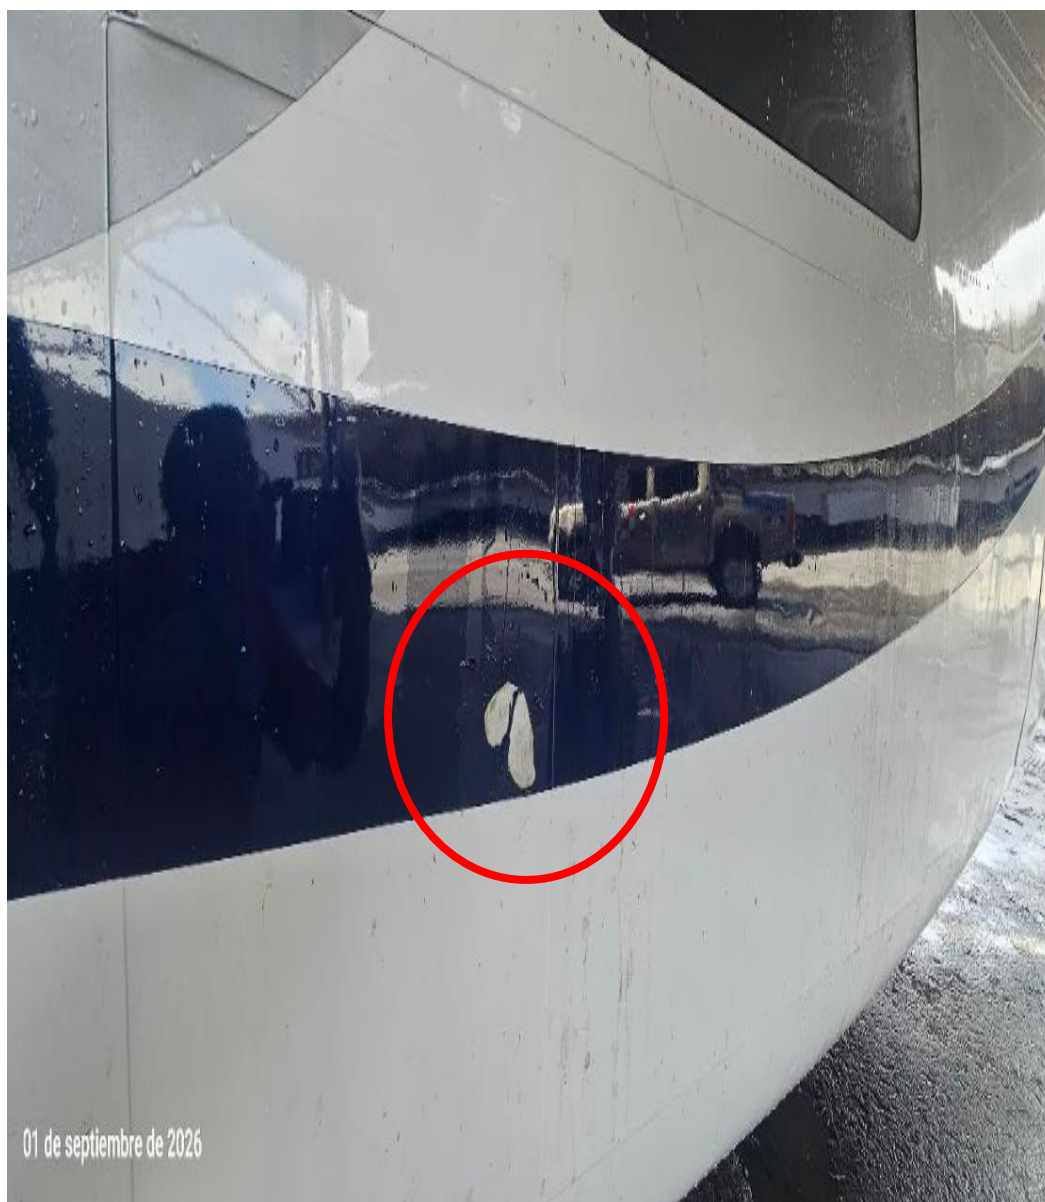
- g. Pérdida de pintura por impacto de FOD en el fuselaje del lado izquierdo

**Imagen 19.** Daños en el fuselaje de la aeronave YV2341.  
**Fuente:** Investigador Encargado. **Año:** 2026
