# INFORME PRELIMINAR

**INCIDENTE GRAVE  
SCF/NP**

**MATRÍCULA:** YV2925

## INFORME PRELIMINAR DE INCIDENTE GRAVE DE AVIACIÓN JIAAC EXPEDIENTE N° 022/2026

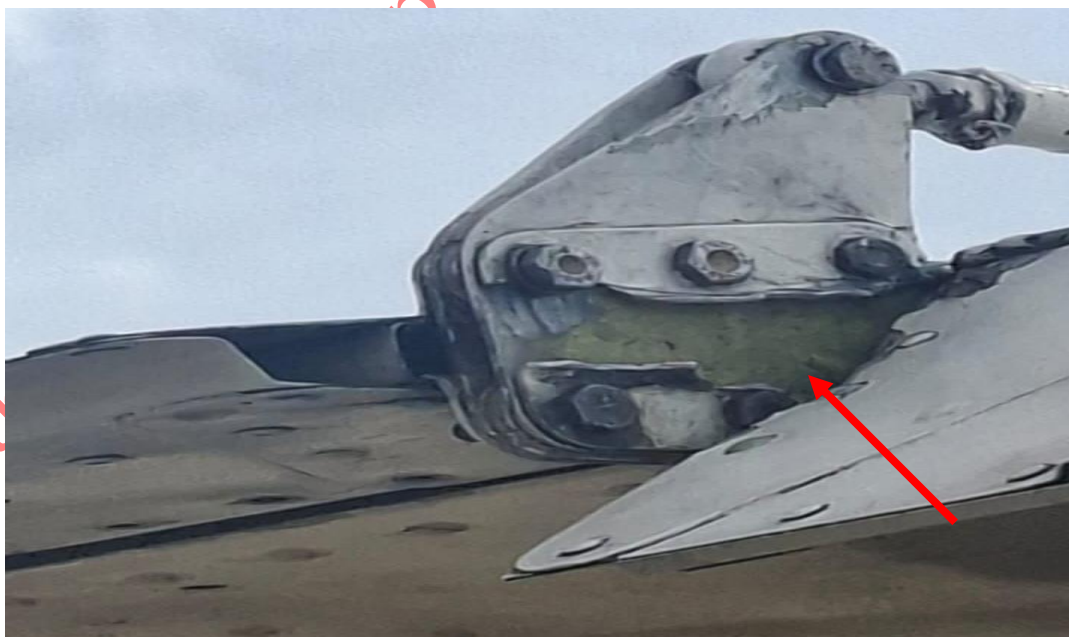
**Imagen 10.** Ruptura de Lever Trim tab derecho, YV2925.

- Modo de Falla: Rotura estructural originada por fatiga del material, de acuerdo con el Catálogo de Partes Ilustrado de Britten-Norman (PC/1, Sección 3.412, Fig. 03 - Elevator Tab Installation): El Componente Afectado fue el **LEVER TRIM TAP DRIVE** (Palanca/Brazo de accionamiento del compensador), número de Parte (P/N): NB-31-0590 (Lado Derecho).

- La falla mecánica de la pieza LEVER TRIM TAP DRIVE fue ocasionada por la fatiga del material.
- El examen visual preliminar del plano de fractura reveló las siguientes características típicas de este modo de fallo:

- Origen de la grieta: Se identificó una zona de concentración de esfuerzos en el radio de curvatura adyacente a la fijación del perno de conexión con la varilla de empuje (tab-drive rod).

- Se observó un colapso instantáneo de la pieza a lo largo del radio de curvatura debido a ciclos repetitivos de carga de aire sobre la aleta compensadora en vuelos provocado por la vibración y debilitado a lo largo de su ciclo de vida.

- Zona de sobrecarga final: Una porción reducida de la sección transversal de la palanca que, al no poder soportar las cargas aerodinámicas del vuelo TUR079, sufrió una fractura instantánea por sobrecarga neta.

- Se reemplazó la palanca de accionamiento (Nueva P/N NB-31-0589/90) de acuerdo con el manual de mantenimiento (MM/1, Cap. 2.6).
- Se Verificó el correcto aseguramiento de los pernos según el Boletín de Servicio BN-2/SB.292 (**Control Rod to Elevator Trim Tab Lever Bolt Retainer**).
- Se efectuó el reglaje completo del sistema de control de trim de acuerdo con la sección 2.6/3 del Manual de Mantenimiento de Britten-Norman (o STE100 correspondiente).
- Se constató que el recorrido de la aleta compensadora coincida de forma exacta con la indicación de cabina (Nose Up / Nose Down) y que no exista juego excesivo o backlash en la operación (límite máximo permitido: 2.5% de la cuerda promedio del tab).

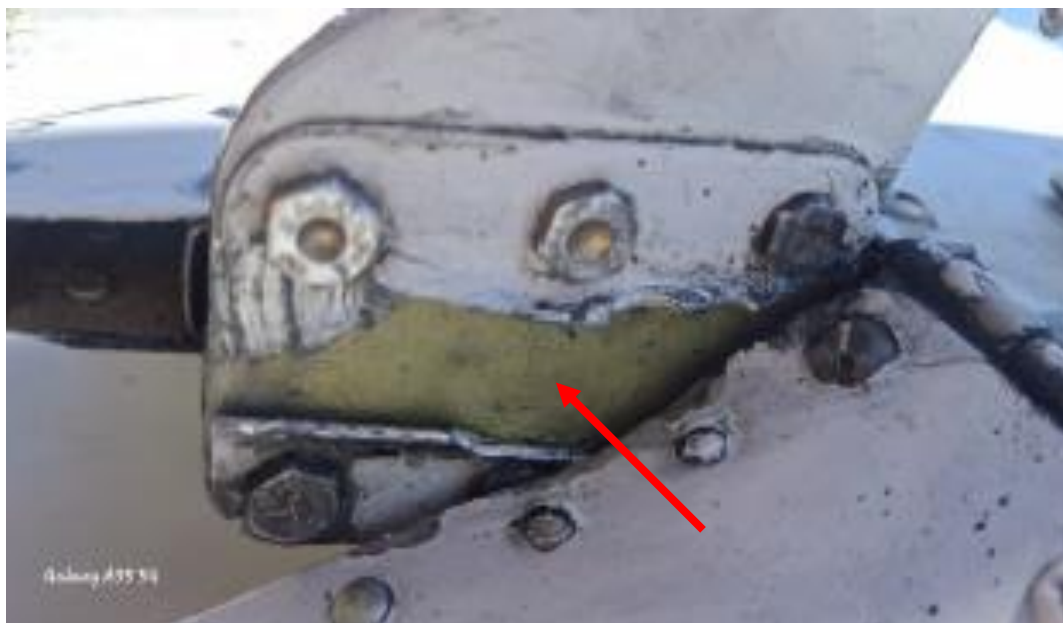
**Imagen 11.** Vista superior de Ruptura de Lever trim tab derecho, YV2925.

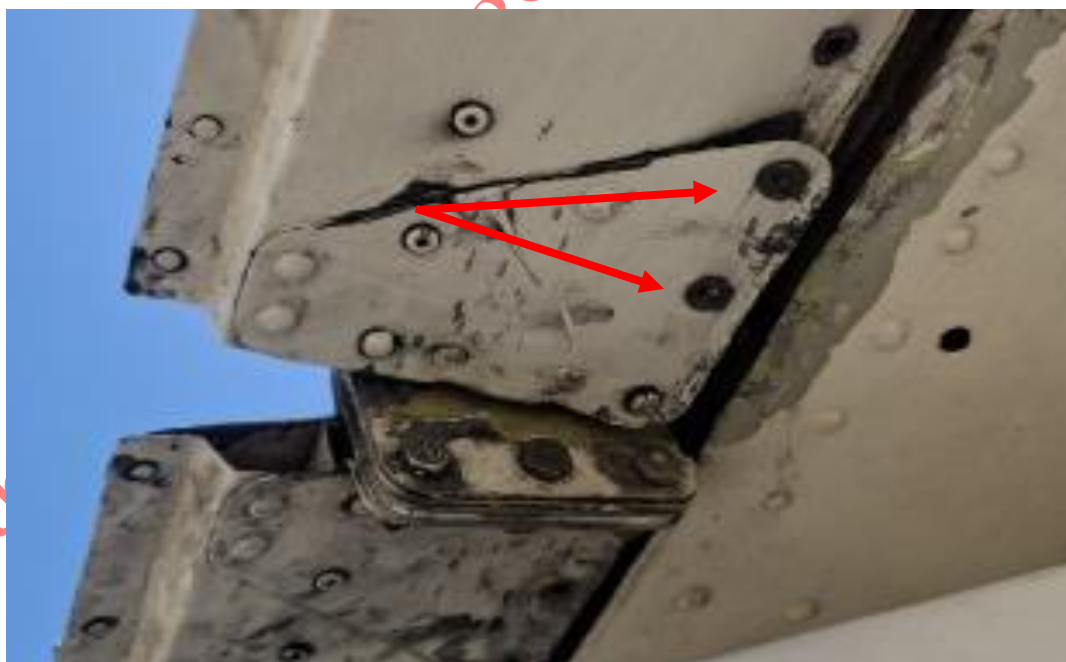
**Imagen 12.** Vista inferior de Ruptura de Lever trim tab drive derecho, desprendimiento parcial de remaches, YV2925.

- En los puntos de fijación a lo largo de ambas aletas compensadoras (RH Y LH) se pudo evidenciar la ausencia de remaches (**faltantes**), así como remaches flojos con holgura y degradación por desgaste. Es importante destacar que estas evidencias son características de trabajo excesivo por fricción, fatiga de material o exposición sostenida a cargas dinámicas anormales (**Vibración / Flutter**).

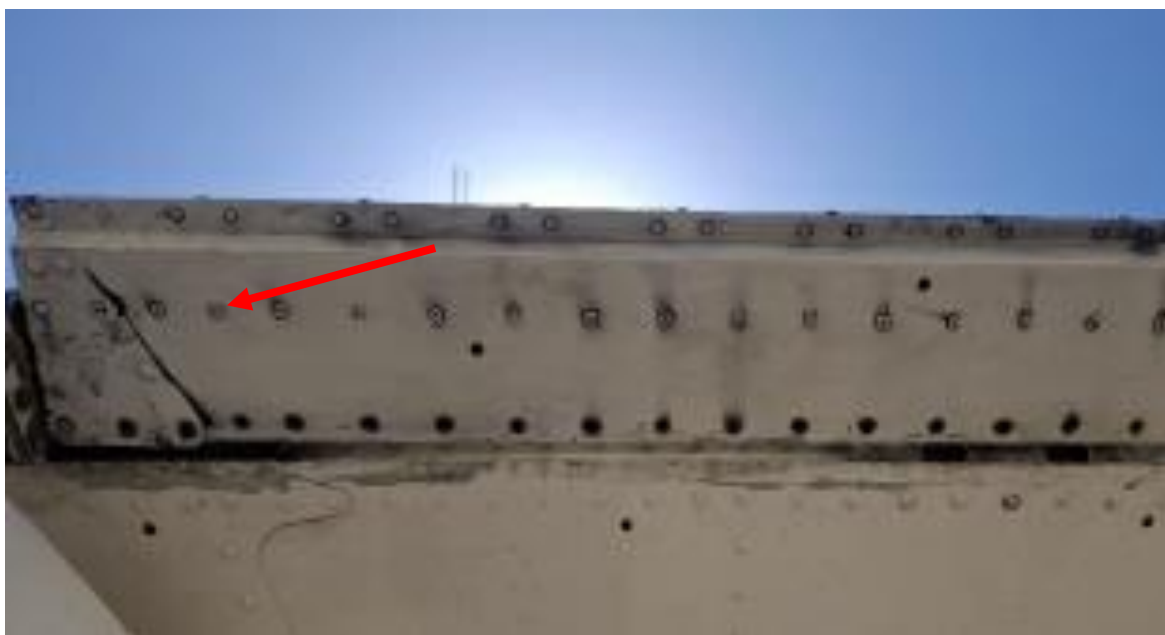
**Imagen 13.** Vista inferior de Ruptura de Lever trim tab drive derecho, desprendimiento parcial de remaches, YV2925.

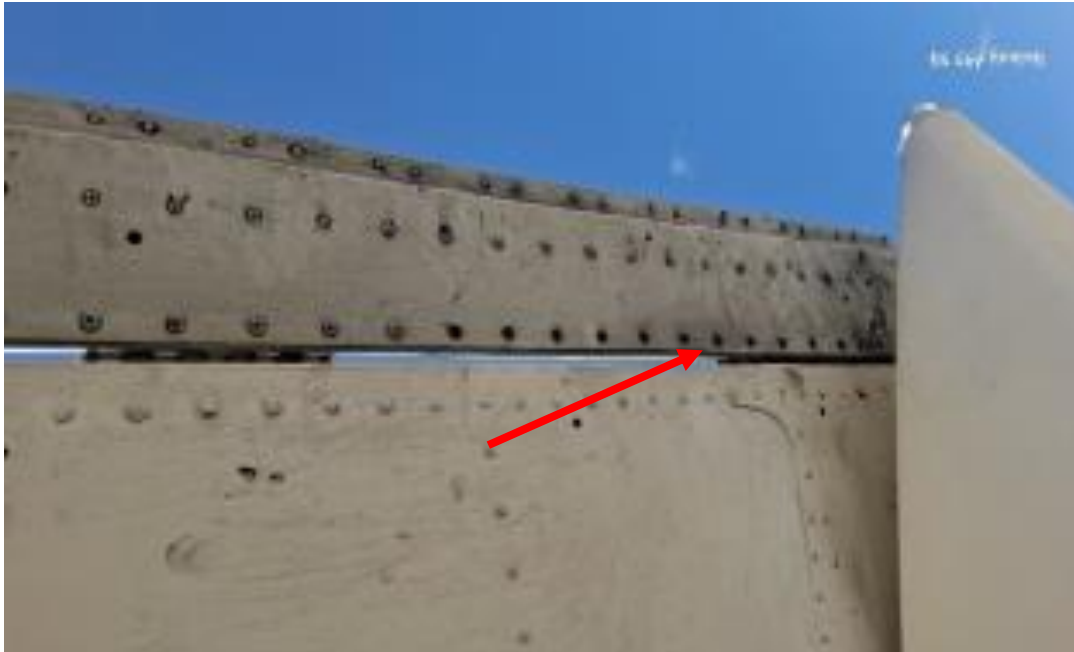
**Imagen 15.** Vista inferior de integridad de Lever trim tab drive izquierdo, desprendimiento parcial de remaches, YV2925.

Estructura adyacente se detectó una fisura (CRAK), en el soporte de articulación y montaje correspondiente (**Elevator Trim Tab Hinge Bracket Assembly LH**).

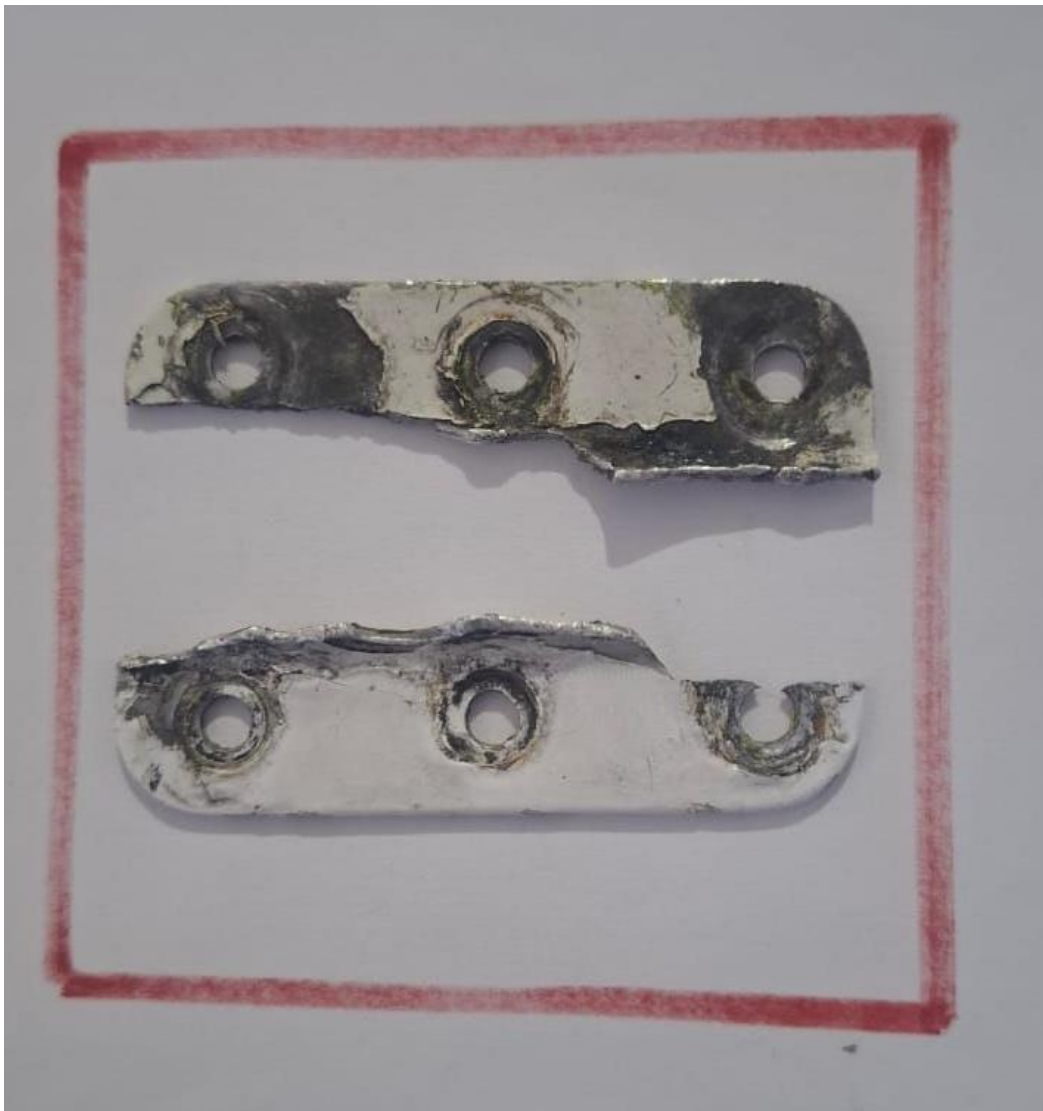
**Imagen 18.** Ruptura de Lever trim tab derecho, YV2925.

- Se pudo constatar la fractura abierta y desprendimiento total del soporte de articulación y montaje (**Elevator Trim Tab Hinge Bracket Assembly RH**), del lado derecho.
- Con el fin de descartar daños ocultos o deformaciones en la viga posterior del elevador (**Elevator Rear Spar**), se instruyó la remoción preventiva de la aleta compensadora del lado izquierdo. Durante la inspección física detallada de la
