# INFORME PRELIMINAR

**ACCIDENTE  
G - COL**

**MATRÍCULA:** YV3499

**MODELO:** DC-9-82

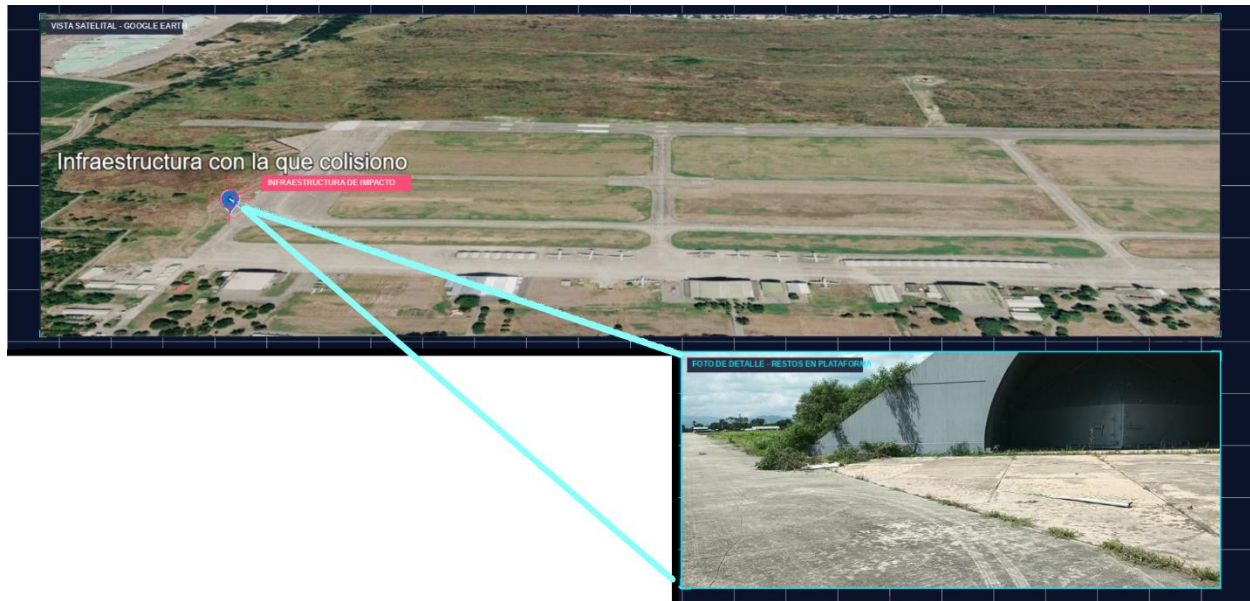
**Imagen 2.** Imagen referencial de la pista SVBL con referencia al lugar de impacto del YV3499  
**Fuente:** Investigadora Encargada. **Año:** 2026

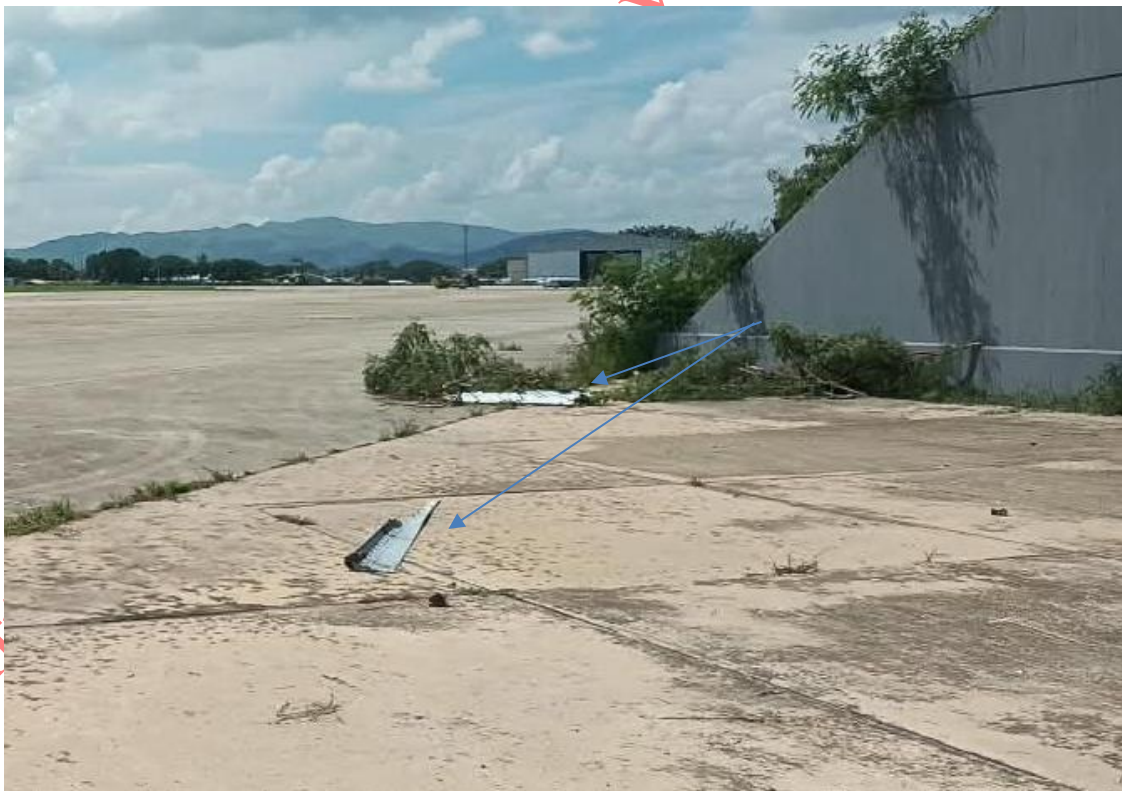
**Imagen 3.** Restos del plano del YV3499  
**Fuente:** Investigadora Encargada. **Año:** 2026

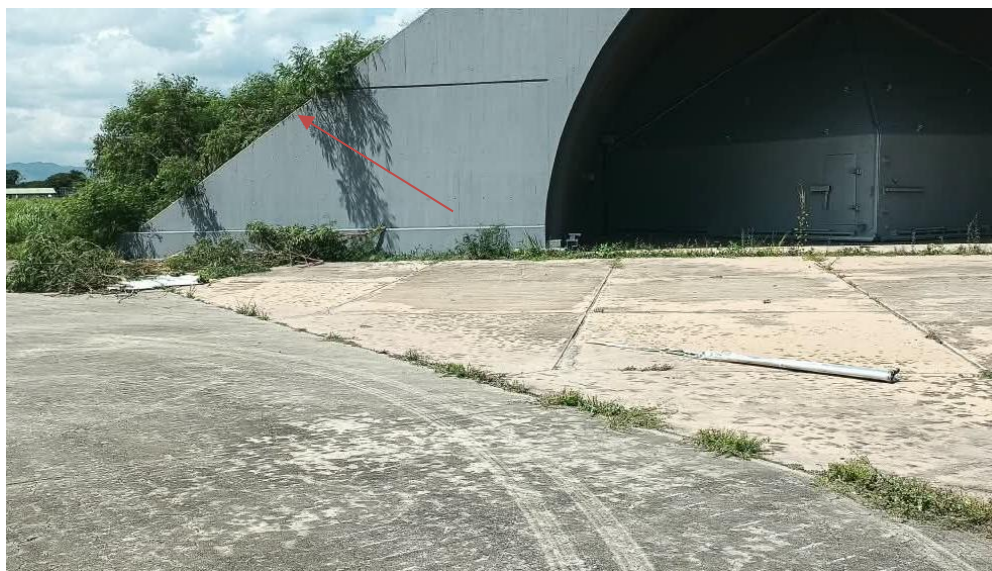
**Imagen 4.** Lugar de impacto del YV3499  
**Fuente:** Investigadora Encargada. Año: 2026

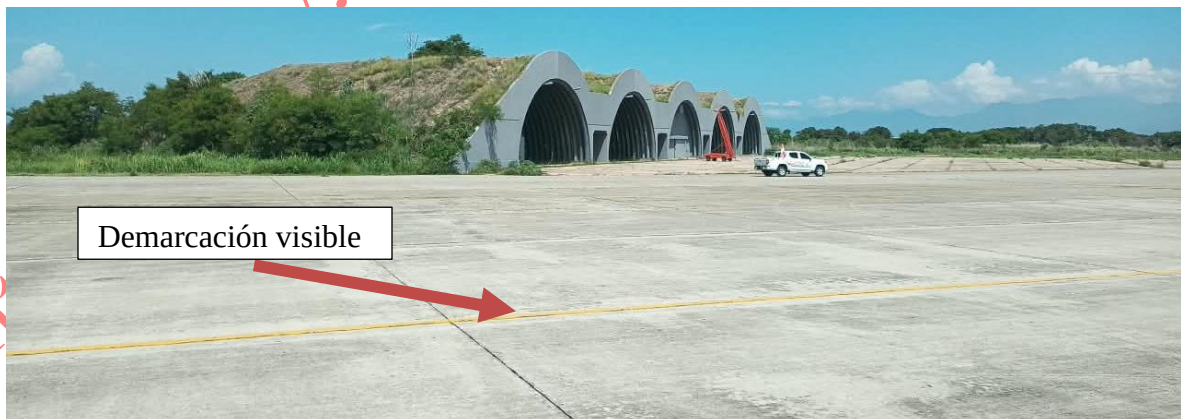
10. Se constató que las dimensiones geométricas (ancho y márgenes de franqueamiento de obstáculos) y las demarcaciones horizontales (líneas de eje y franjas de borde) de las calles de rodaje "E" y "A" cumplen con las especificaciones técnicas reglamentarias conforme al Anexo 14 de la OACI. Se comprobó que el espacio operativo es suficiente para permitir las maniobras seguras de aeronaves de esta categoría, cuya longitud aproximada alcanza los 45 metros.

En la imagen de la parte inferior podemos observar que la demarcación es visible.

**Imagen 5.** Demarcación de las calles de rodaje SVBL  
**Fuente:** Investigadora Encargada. **Año:** 2026

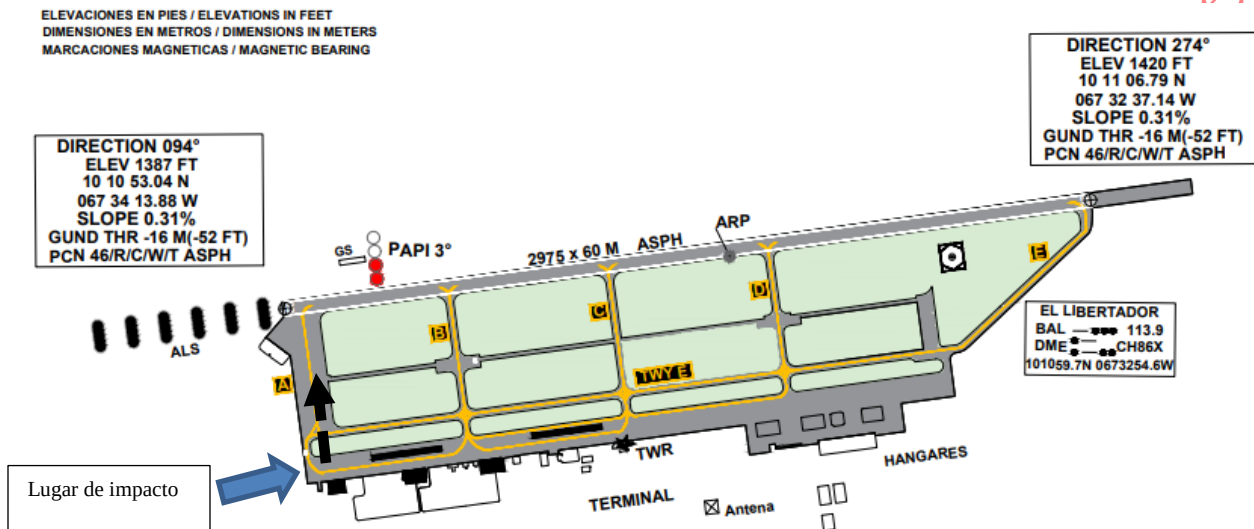
En la parte inferior se encuentra el plano de aeródromo, donde podemos observar en color negro la ruta que debía seguir la aeronave hasta el punto de espera para realizar el despegue, y en color azul el lugar donde impacto la aeronave con la estructura fija de la Base Aérea.

**Imagen 6.** Plano de aeródromo SVBL  
**Fuente:** AIP. **Año:** 2026

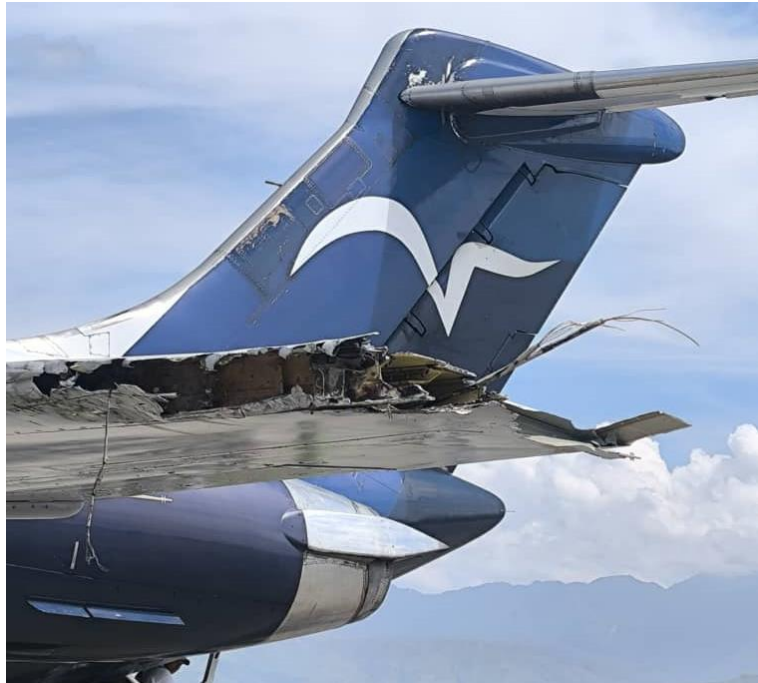
**Imagen 7.** Vista del impacto en el plano izquierdo YV3499  
**Fuente:** Investigadora Encargada. **Año:** 2026

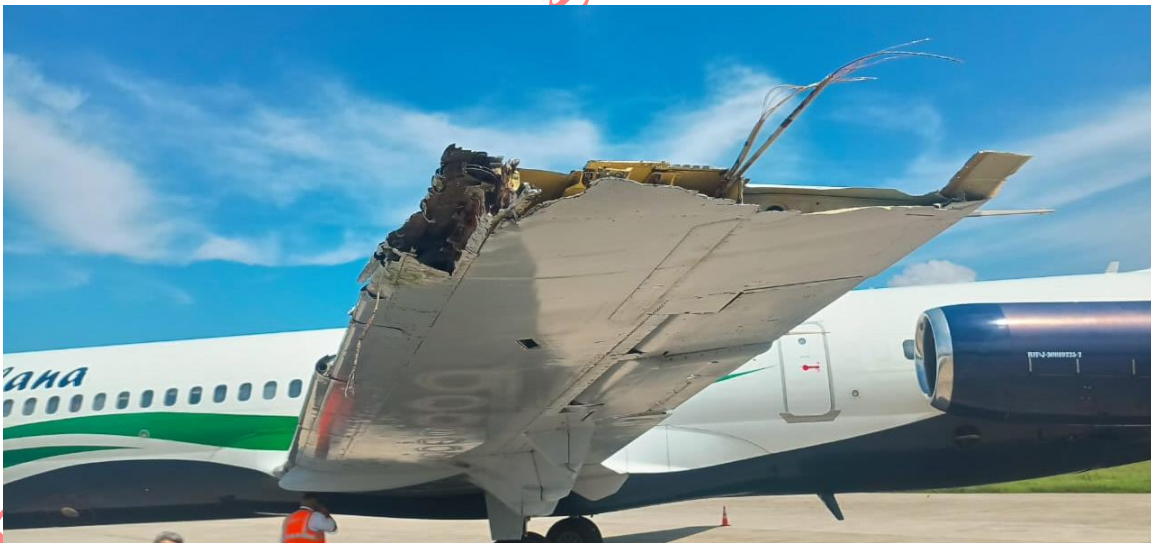
**Imagen 8.** Vista del impacto en el plano izquierdo YV3499  
**Fuente:** Investigadora Encargada. **Año:** 2026

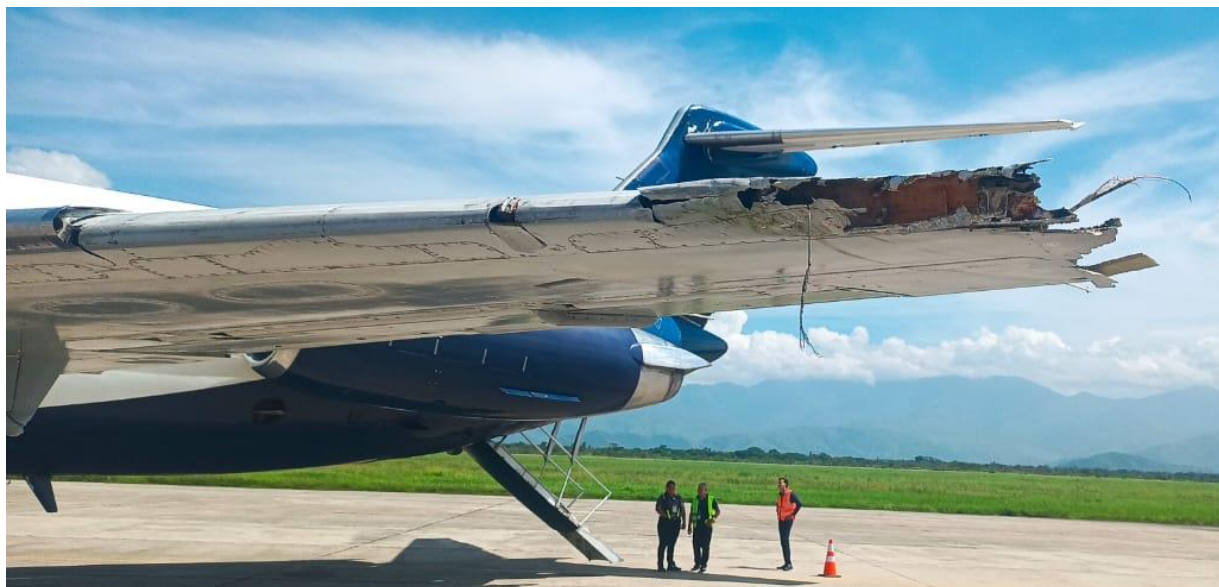
**Imagen 9.** Vista del impacto en el plano izquierdo YV3499  
**Fuente:** Investigadora Encargada. Año: 2026

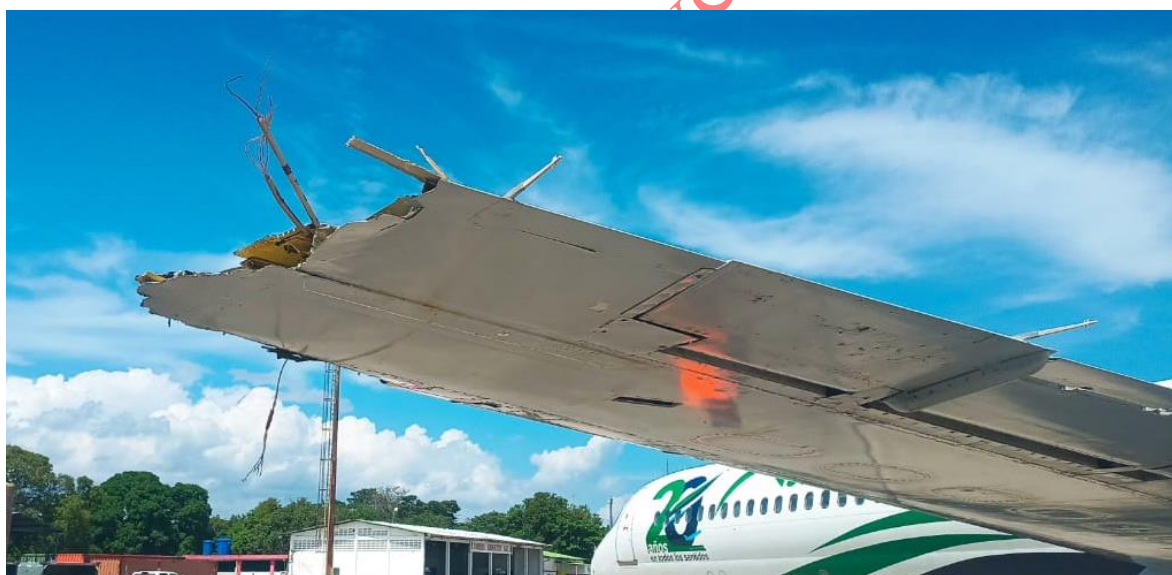
**Imagen 10.** Vista del impacto en el plano izquierdo YV3499  
**Fuente:** Investigadora Encargada. Año: 2026

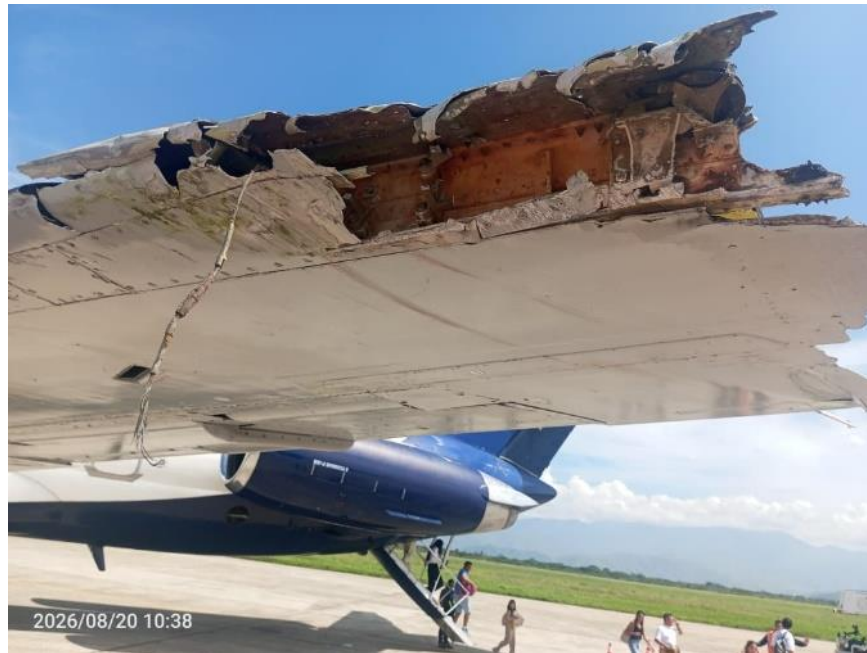
- a) **Extremo del Ala Izquierda (Winglet/Tip):** Los daños sufridos se ubican desde la estación STA XRS 531.700 del lado izquierdo. y desprendimiento (fractura) de la estructura del borde de ataque (Slat 5) y la punta del ala izquierda.
- b) **Daño Estructural:** La colisión ha provocado el cizallamiento y la deformación severa de las vigas, costillas y el revestimiento metálico en el extremo del plano. La estructura interna (componentes de aleación) está expuesta y visiblemente fracturada en varios puntos.

**Imagen 11.** Daño estructural el plano izquierdo YV3499

- a) El daño excede los límites permisibles para reparaciones estándar mediante parches o empalmes de reparación local.
- b) La deformación y pérdida de continuidad estructural en las vigas principales (spars) en esta sección requiere el reemplazo de ensamblajes completos.
- c) Se pudo observar deformación en los ensamblajes de las secciones del ala.
- d) Se observó fuga de combustible leve en el encastre del ala con el fuselaje dando a entender un posible daño interno.
- e) Los componentes afectados incluyen revestimiento (skin), costillas (ribs), en la sección descrita, así como el carenado de la punta del ala y ensamblajes de borde de ataque externos.

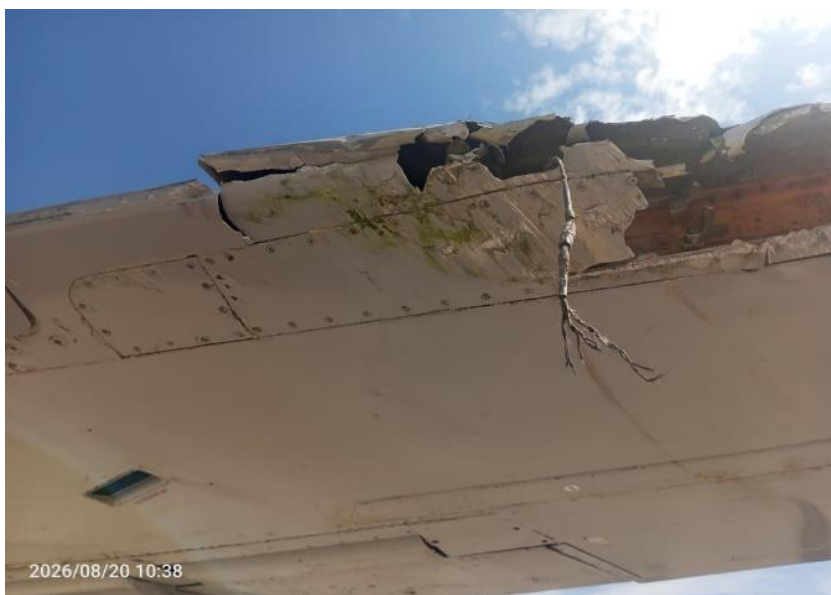
- c) **Sistemas Aledaños:** Se aprecia el corte y la exposición de cableado eléctrico y/o líneas de sistemas (luces de navegación, estroboscópicas y sensores de navegación) que recorrían por el borde de ataque del ala. Estos componentes deberán ser reemplazados en su totalidad.

**Imagen 12.** Corte y exposición de cableado eléctrico plano izquierdo YV3499

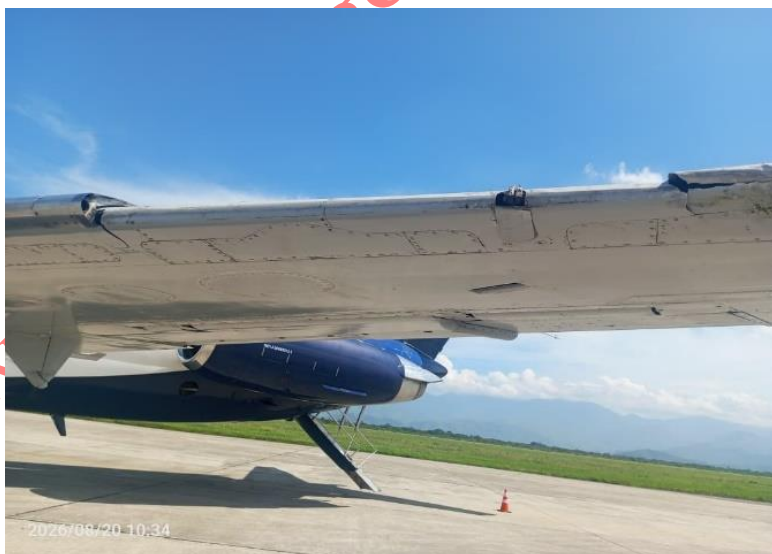
- d) **Peligro de Daño Secundario:** Existe el riesgo de que la integridad de los tanques de combustible en la zona del borde de ataque se haya visto comprometida.

**Imagen 13.** Daños plano izquierdo YV3499
