# INFORME

**INCIDENTE  
SCF-NP**

**MATRÍCULA:** YV2792

## INFORME DE INCIDENTE DE AVIACIÓN JIAAC EXPEDIENTE N°023/2026

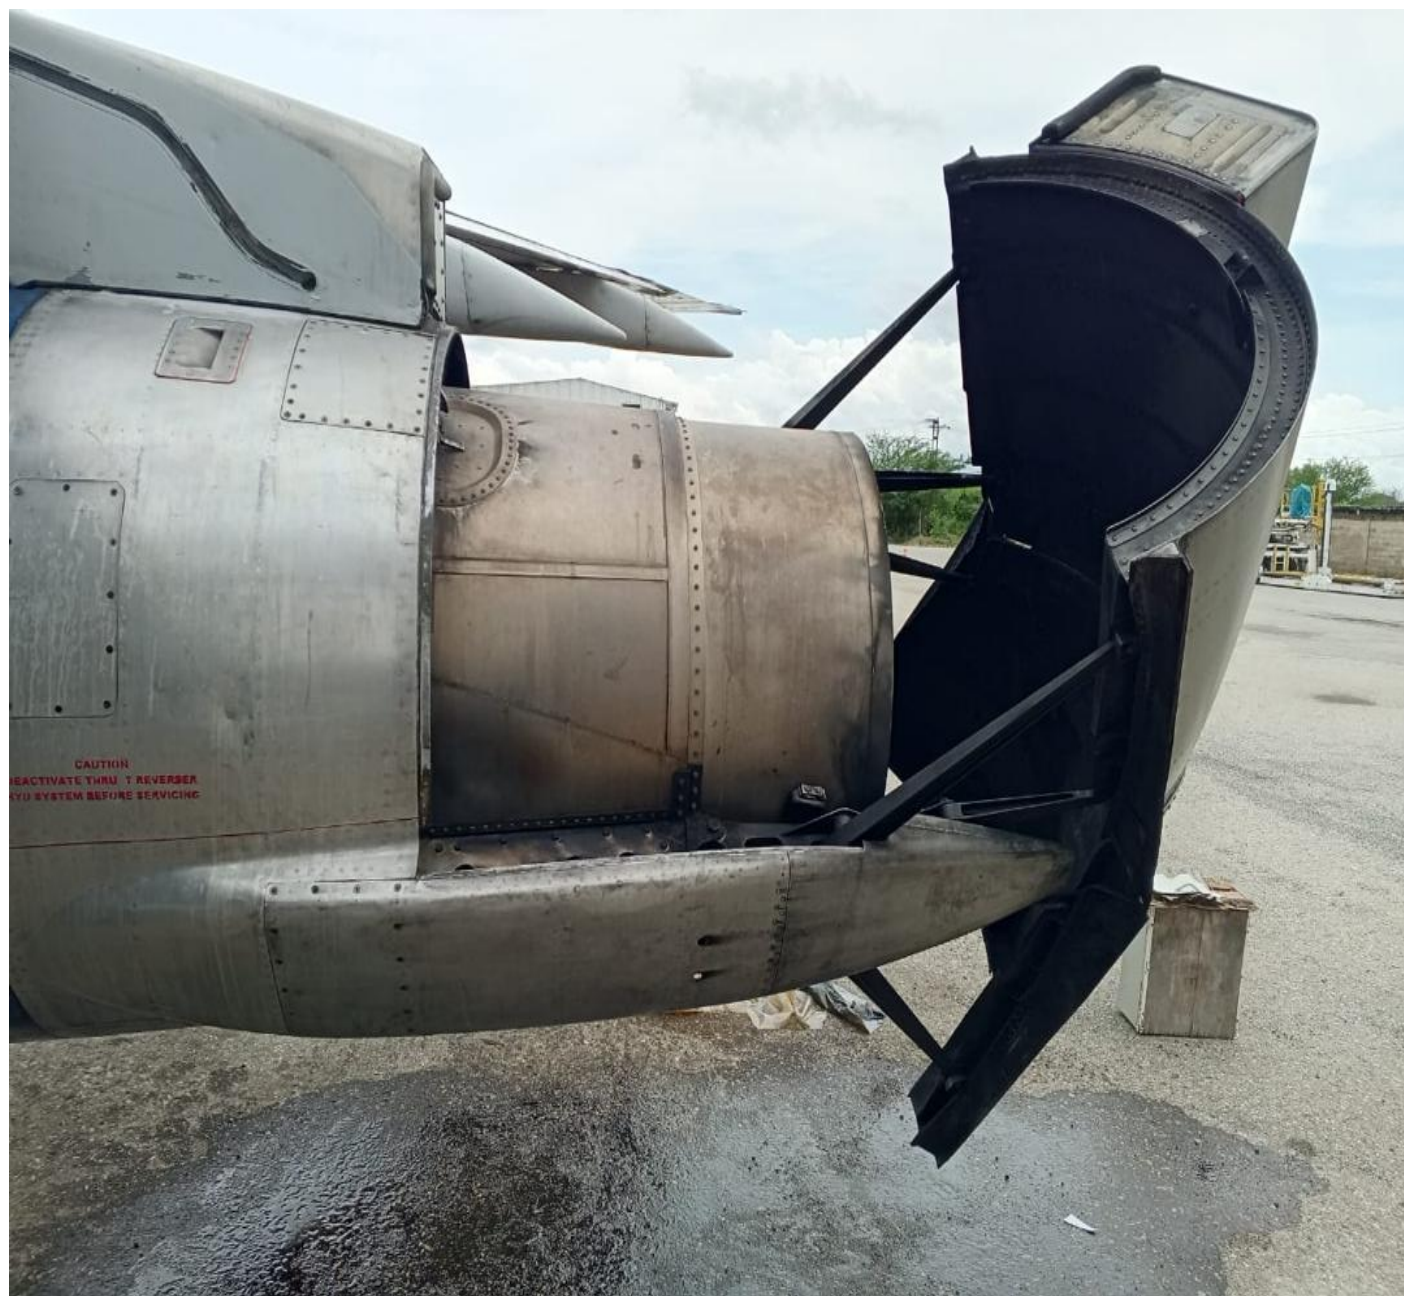
**Figura 3.** Inspección de los motores YV2792.  
**Fuente:** Investigadora Encargada. **Año:** 2026

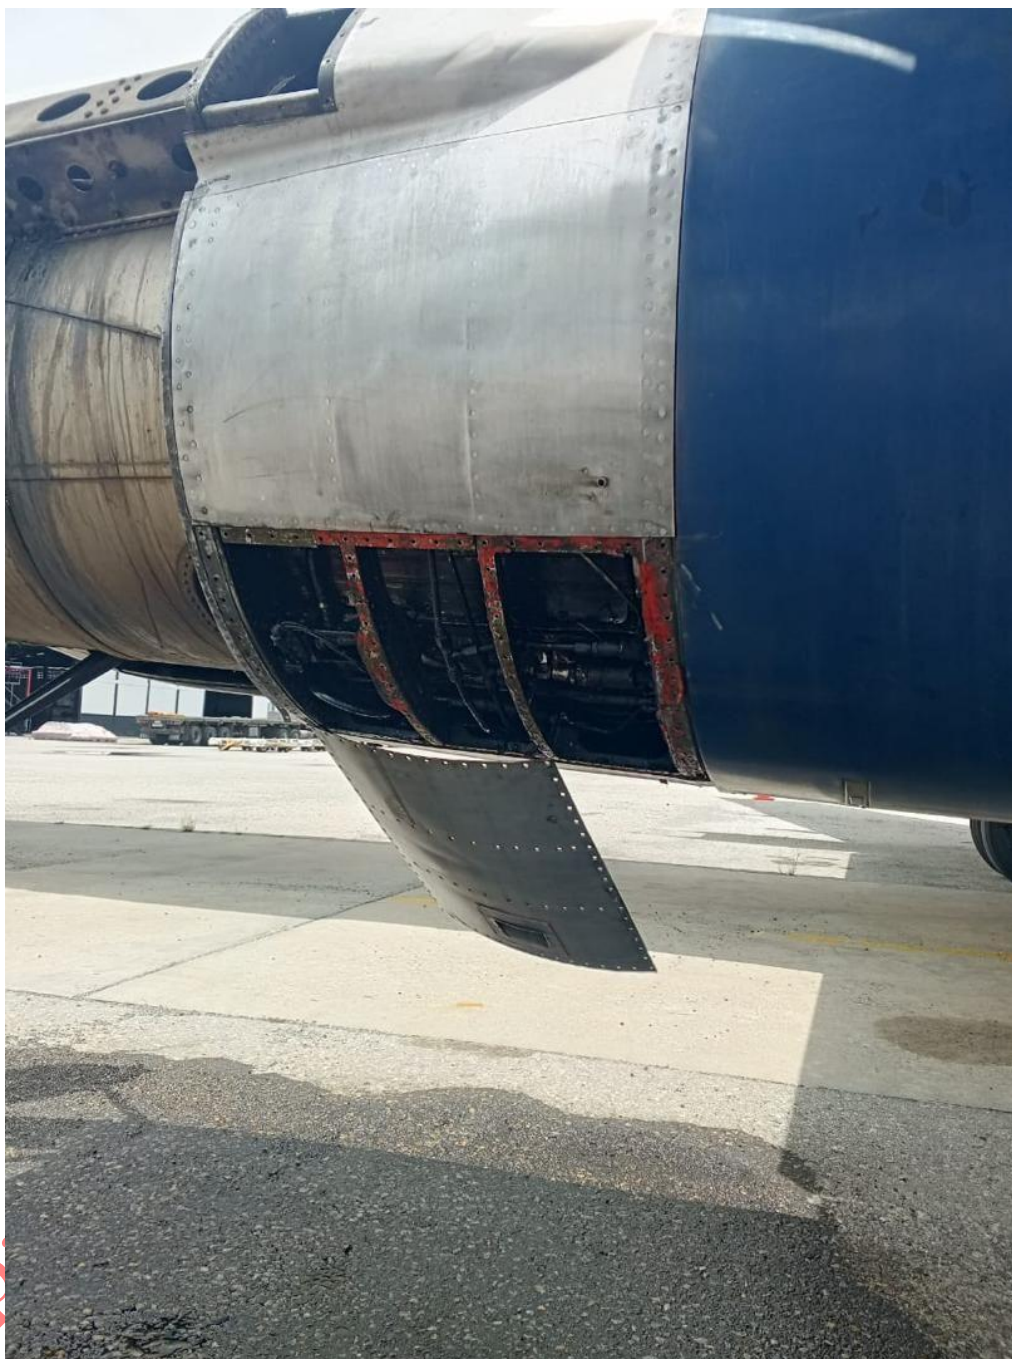
**Figura 4. Motor N°2 YV2792.**  
**Fuente:** Investigadora Encargada. **Año:** 2026

En la Imagen N° 4 Luego de la inspección inicial se pudo constatar fuga de aceite en el motor izquierdo.

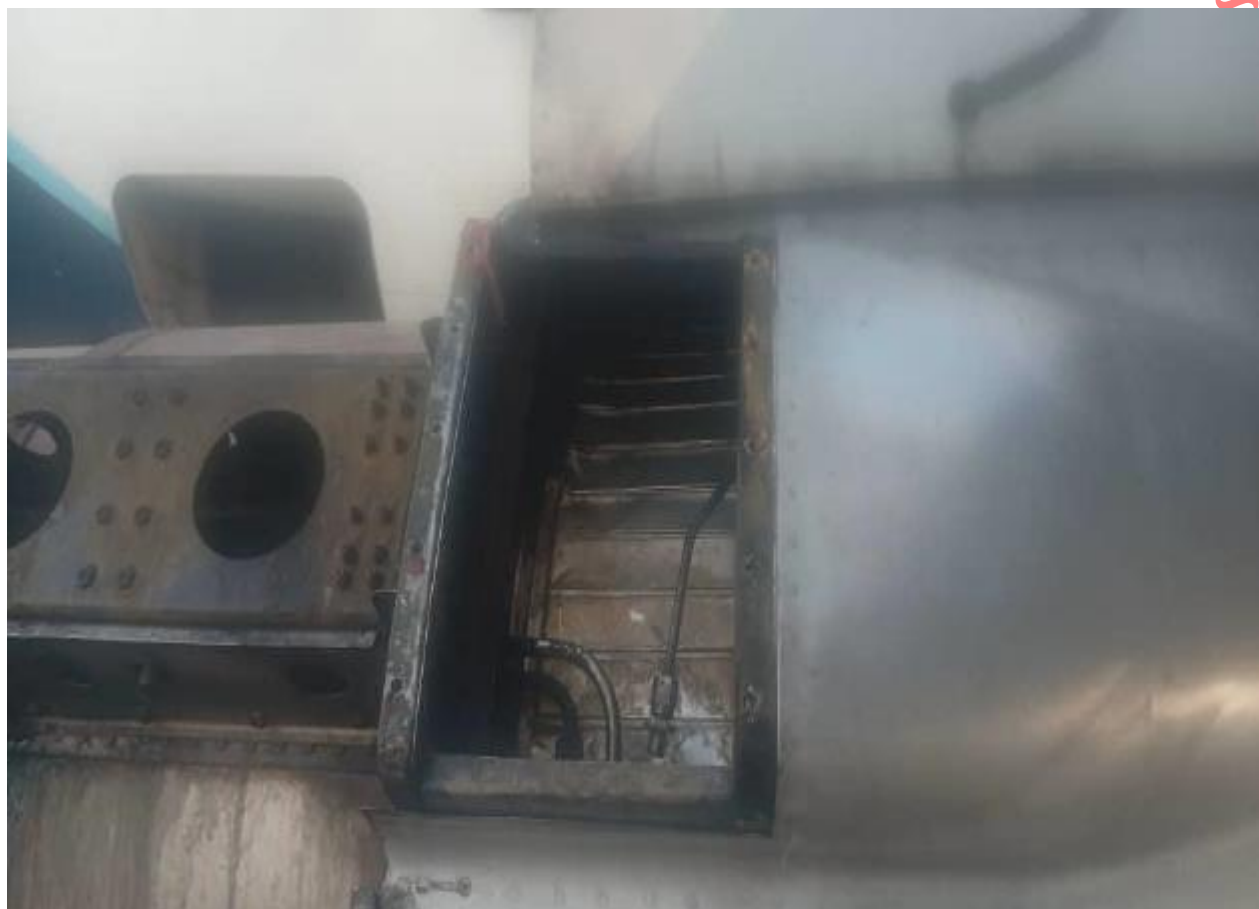
**Figura 5. Thrust Reverser Motor N°2 YV2792.**  
**Fuente:** Investigadora Encargada. **Año:** 2026

En la Imagen N° 5 Luego de realizar el TroubleShooting del sistema, se detectó una fuga hidráulica en una de las tuberías que alimentan el Thrust Reverser del motor N°2.

- Al realizar el TroubleShooting del sistema, se recomienda como primer paso rastrear cualquier fuga de fluido hidráulico a lo largo de las distintas tuberías que conforman el sistema, con el objetivo de identificar su origen; en este caso, se detectó una fuga hidráulica en una de las tuberías que alimentan el Thrust Reverser del motor N°2 (ver figura 5), lo que ocasionó una pérdida de presión en el Sistema (A) en la aeronave.

- La vibración continúa en el área del motor, los ciclos térmicos y la fatiga del material suelen agrietar las tuberías, ocasionando desgastes en las líneas que conectan el sistema.

La Junta Investigadora de Accidentes (JIAAC) determinó en base a la inspección realizada con los TMA de la empresa, que la causa probable del incidente fue por la fuga hidráulica en una de las tuberías que alimentan el Thrust Reverser del motor N°2, la vibración continua en el área del motor, los ciclos térmicos y la fatiga del material suelen agrietar las tuberías, ocasionando desgastes en las líneas que conectan el sistema.

- Luego de realizar el TroubleShooting (T/S) al sistema hidráulico "A" de acuerdo al AMM 29-11-00 pág. 105. Se reemplazó tubería de acuerdo al AMM 20-10-51 Pág. 401-409.
- se efectuó chequeo operacional de acuerdo al AMM 29-15-00, Pág. 601-604 operando de manera satisfactoria.

De acuerdo al “Manual de Control de Mantenimiento Tomo II.B, Programa de Mantenimiento 737-200, Edición 4”; establece chequear las tuberías hidráulicas del Thrust Reverser **cada Servicio 1C**; sin embargo, se recomienda desarrollar por parte de la Dirección de Mantenimiento Aeronáutico una tarjeta de trabajo (Job Card) para realizar dichas inspecciones **cada servicio 1B** de la aeronave con el fin de mitigar estos eventos.

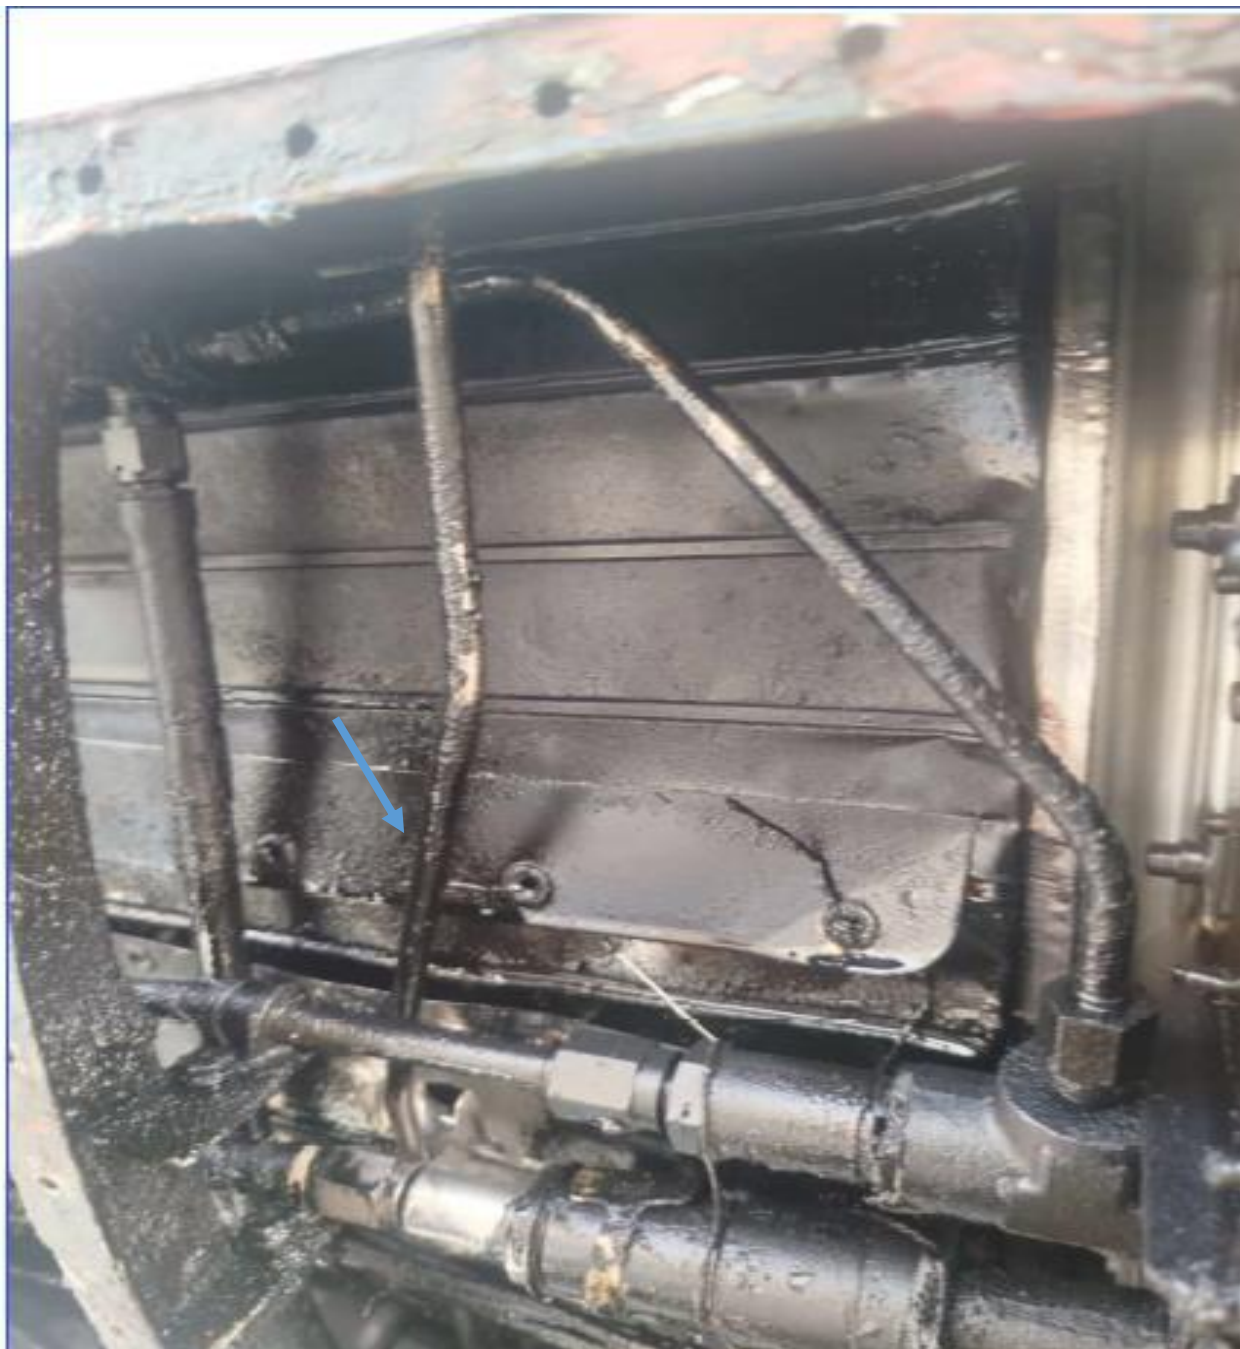
**Figura 6.** Tubería Hidráulica con fuga, Motor N°2 YV2792.  
**Fuente:** Investigadora Encargada. **Año:** 2026

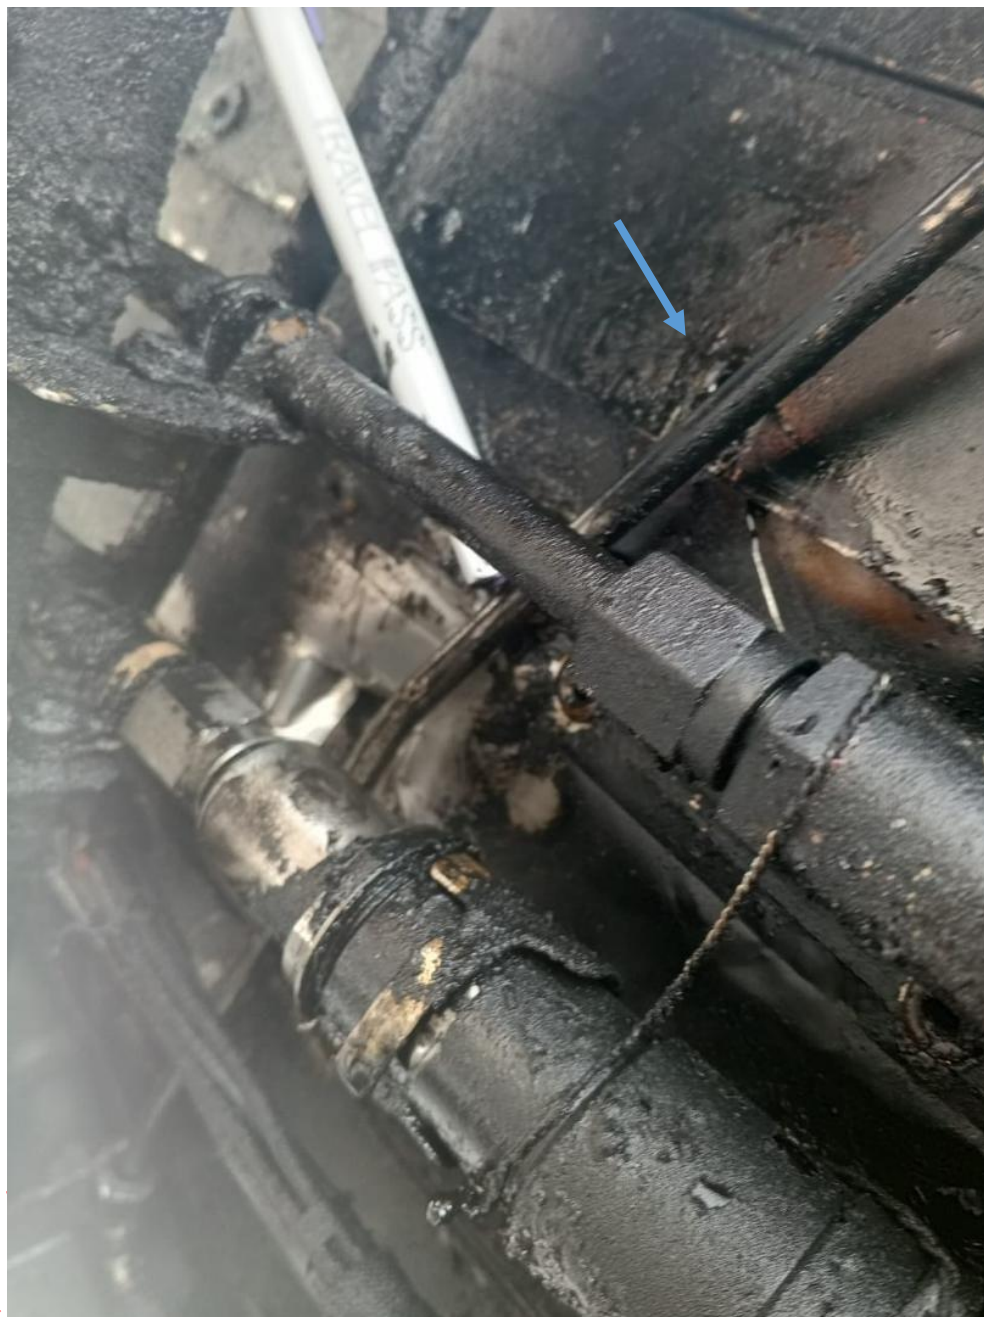
**Figura 7.** Tubería Hidráulica con fuga, Motor N°2 YV2792.  
**Fuente:** Investigadora Encargada. **Año:** 2026

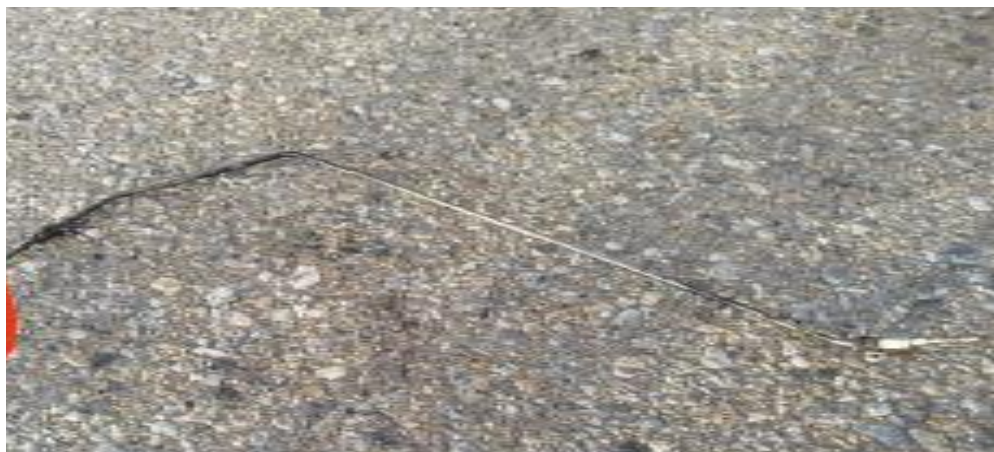
**Figura 8.** Tubería Hidráulica que presentaba la Fuga, Motor N°2 YV2792.  
**Fuente:** Investigadora Encargada. **Año:** 2026
